**Direction des routes d'Île-de-France**

Février 2025

Département ouvrages d'art

**A1 – Saint-Denis (93) – Travaux phase 2**  
**Zone « centrale de la tranchée couverte du Landy**  
**Réfection des étanchéités des joints**  
**aménagements urbain et paysager**

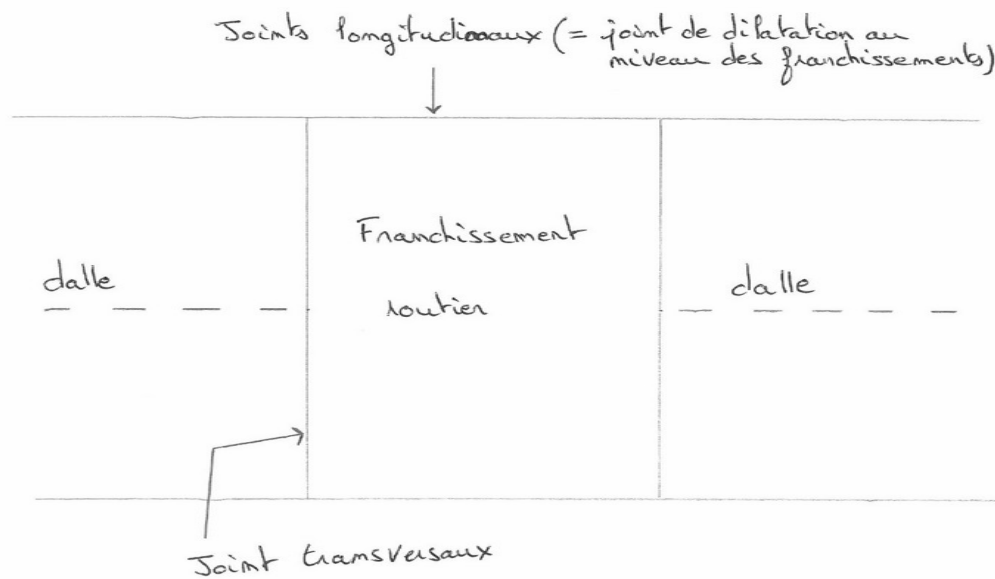
*Illustration 1: Schéma explicatif*

Nous avons pu voir très nettement un mauvais état des joints au niveau des différentes traversées, que ce soient les joints longitudinaux (joint de dilatation) mais aussi les joints transversaux.

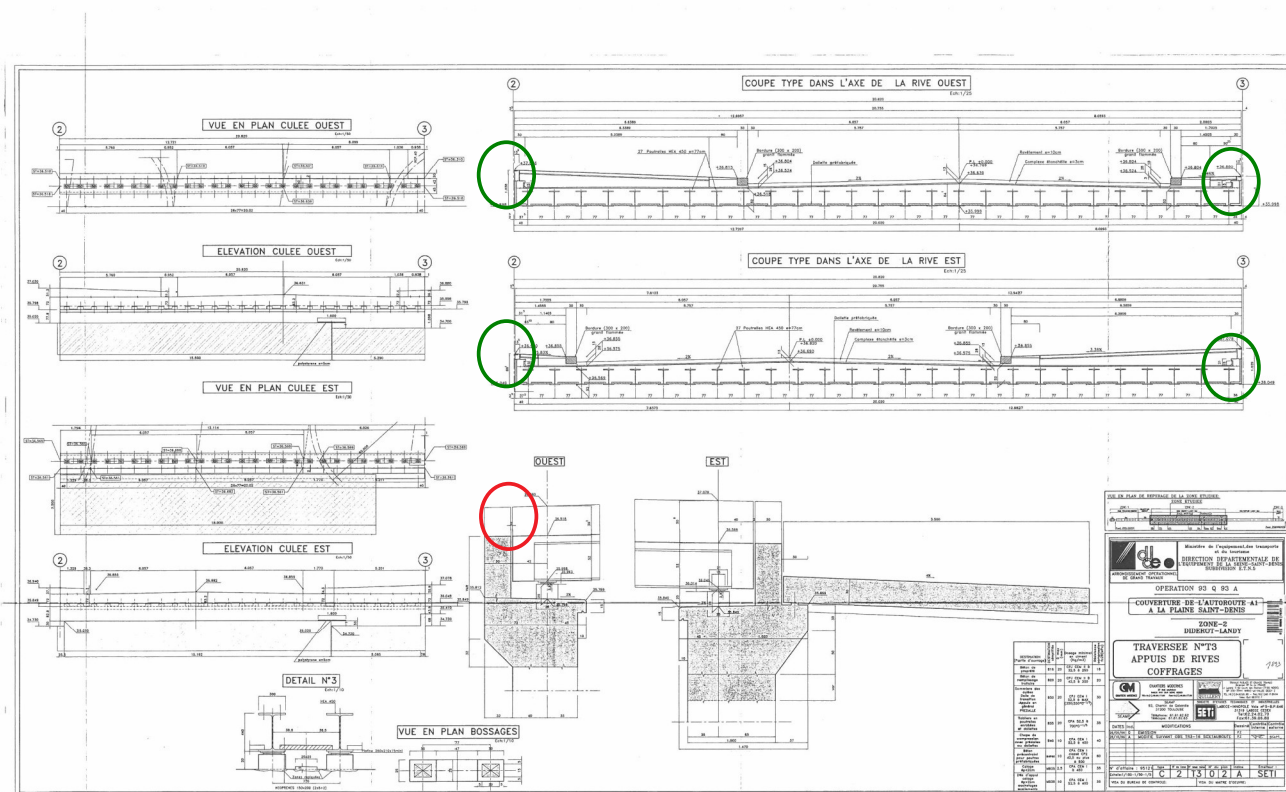
Illustration 7: Ouvrage de franchissement

- Dans un premier temps, les traces au plafond sont causées par l'infiltration de l'eau au niveau des joints transversaux des franchissements passant au-dessus de la tranchée couverte (en vert). Ces joints non apparents au niveau des trottoirs ou de la chaussée doivent être en mauvais état provoquant des infiltrations d'eau.
- Dans un deuxième temps certains joints longitudinaux fuient au droit des franchissements et au droit des carrefours.

En vert : Les joints transversaux

En rouge : Les joints longitudinaux de dilatation

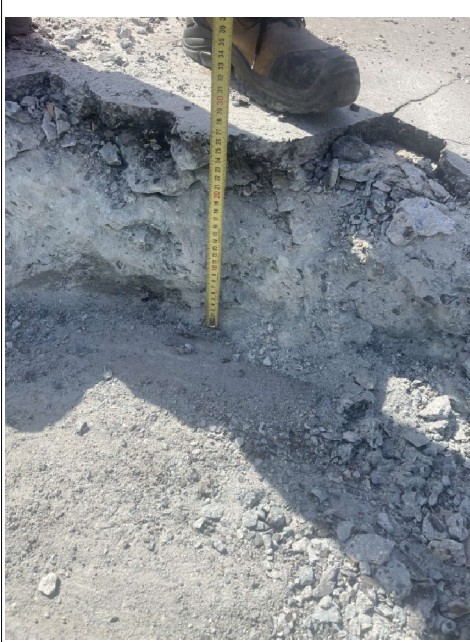
*Illustration 10: Renformis similaire sur parkings Diderot et Landy*

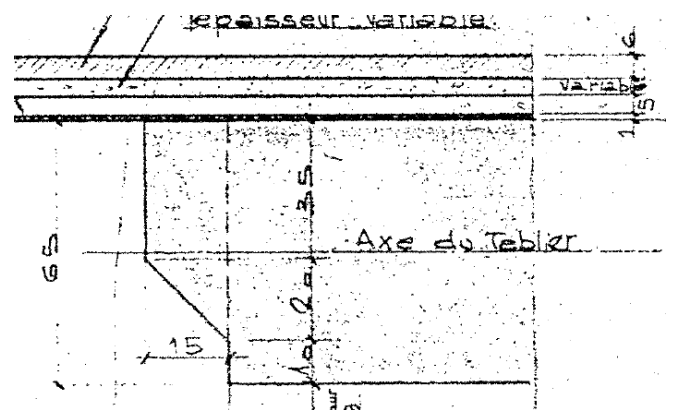
*Plots 39 à 44*

Cette couverture est composée de plusieurs plots (39 à 44) reliés par des joints type waterstop. Ils sont identiques aux plots 72, 76 et 77 que l'on retrouvait sur la dalle Diderot et ont les particularités suivantes :

Plot 39 à 44
Largeur	20 m
Épaisseur	65 cm
Profondeur joint waterstop	12 cm

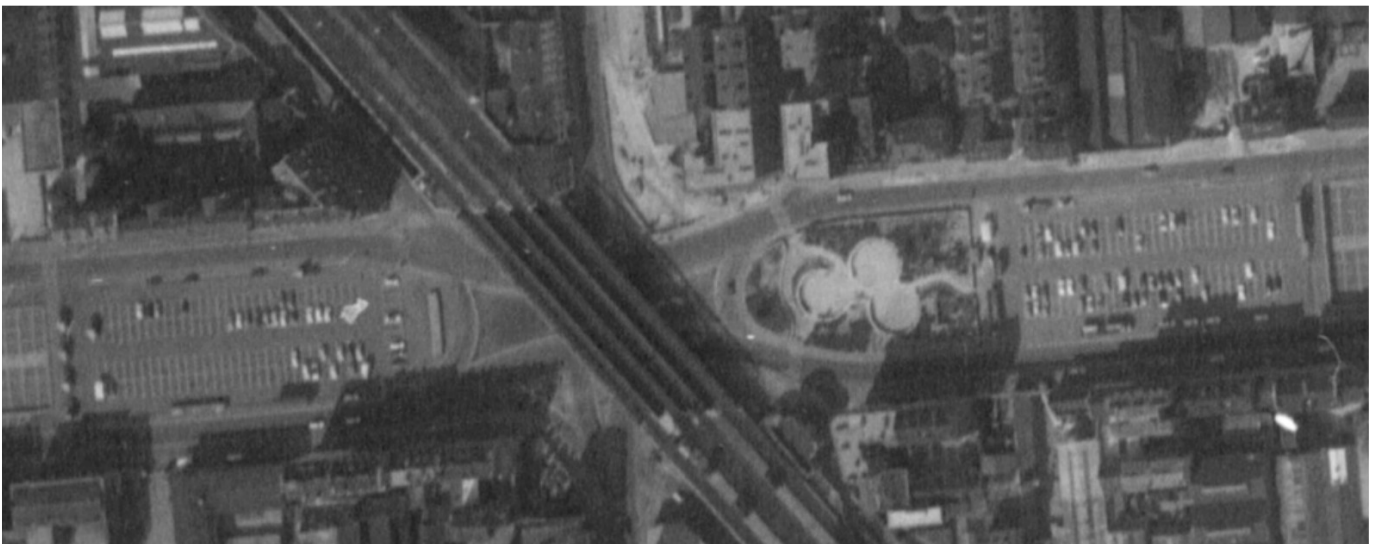
*Illustration 16: Image d'archive : À gauche, parking du Landy Sud; à droite, parking du Landy Nord, remplacé aujourd'hui par un parc.*

Cette sur-épaisseur de béton est donc démolie afin de refaire l'étanchéité sur la dalle de l'ouvrage. Un nouveau renformis béton permet ensuite de reprendre le niveau des enrobés actuels.

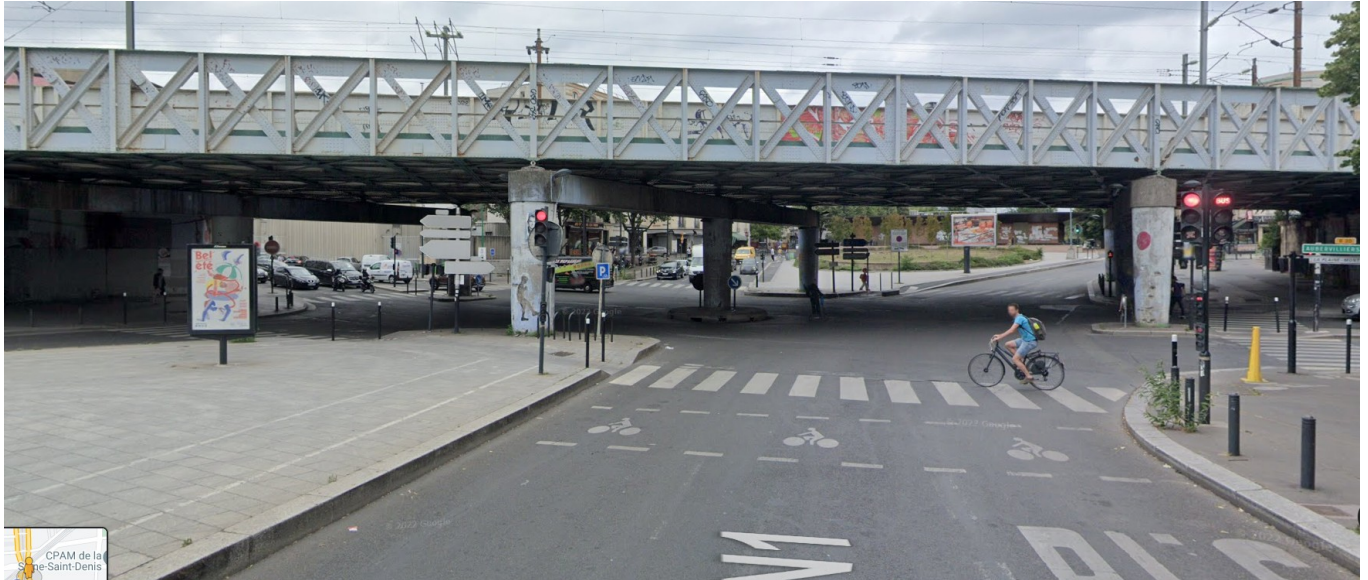
- L'**exploitation sous chantier** sera compliquée pour les ouvrages situés dans la zone du Pont de Soissons qui voit se croiser plusieurs routes départementales, ainsi qu'un pont ferroviaire : Les travaux seront réalisés par zones successives afin de toujours laisser une voie de circulation dans chaque sens.

*Illustration 20: Zone du carrefour de Soissons*
