Procès Verbal de constat

PROCES VERBAL DE CONSTAT

Qu'elle doit procéder à des travaux en vue du changement de la centrale de traitement de l'air du **PALAIS DE JUSTICE** de SAINT-ETIENNE situé place du Palais de Justice, 42000 SAINT-ETIENNE.

Que préalablement au démarrage des travaux, il était souhaitable qu'un procès-verbal d'état des lieux des cheminements qu'elle va emprunter pour la réalisation de ces travaux soit établi.

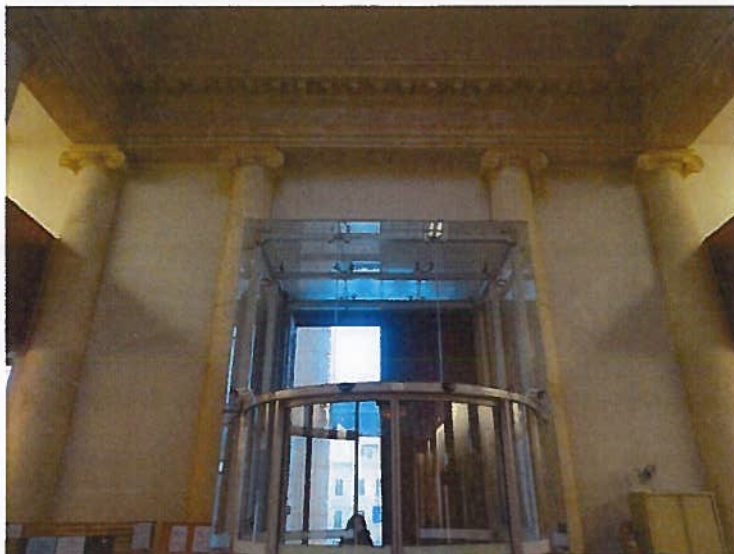
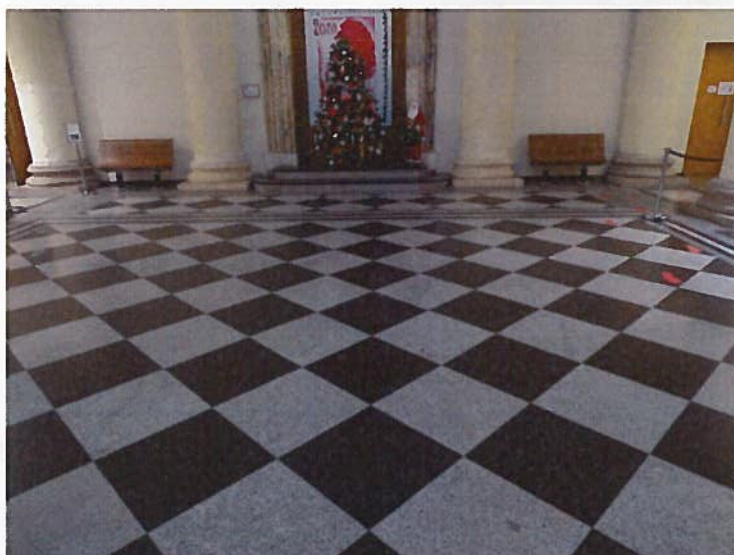
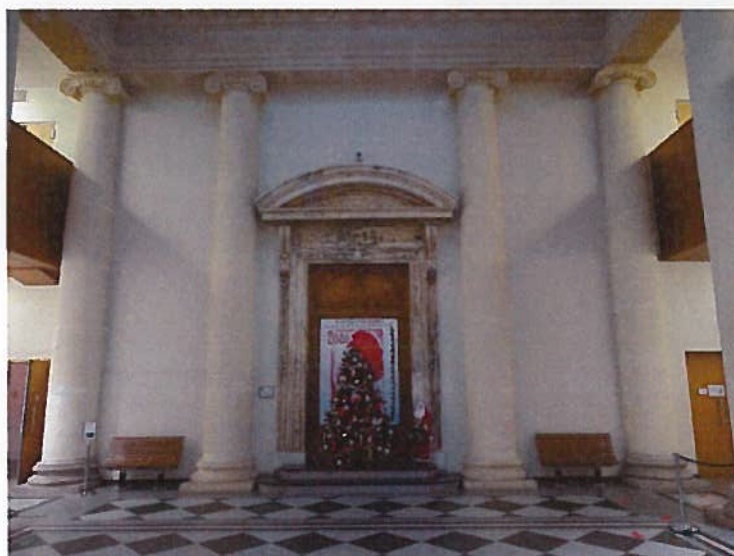
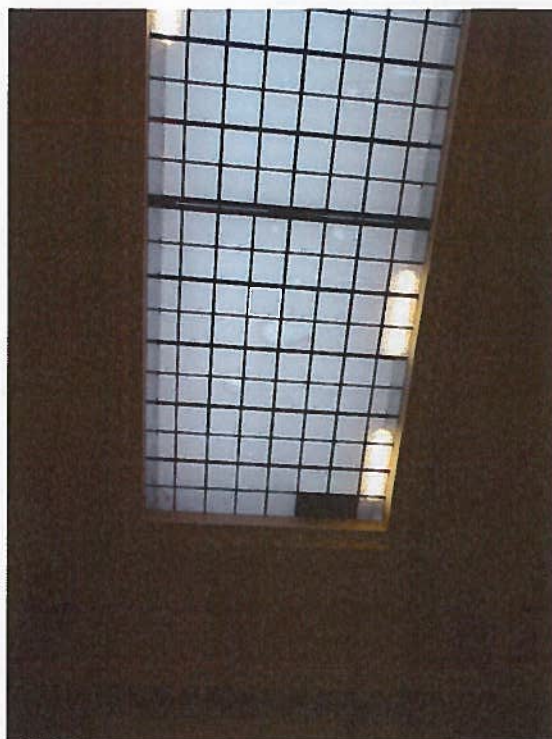
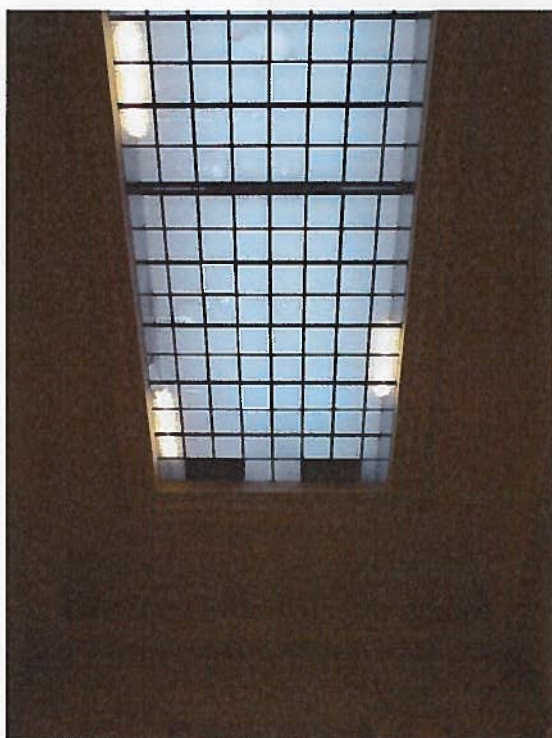
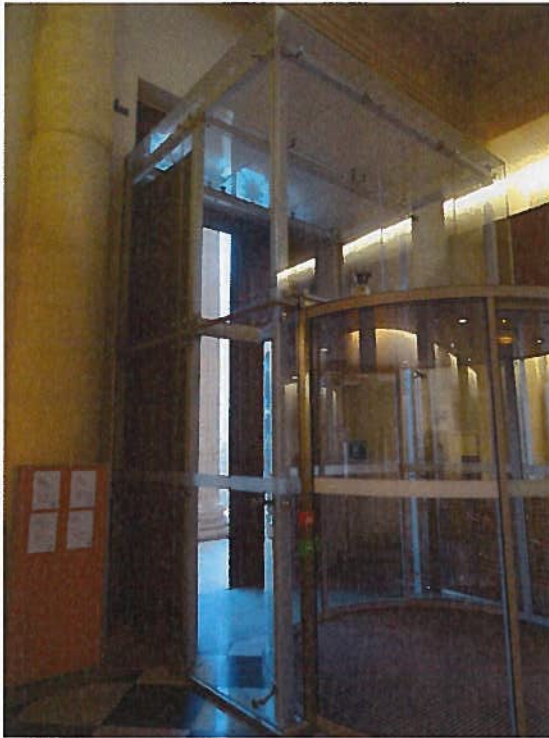
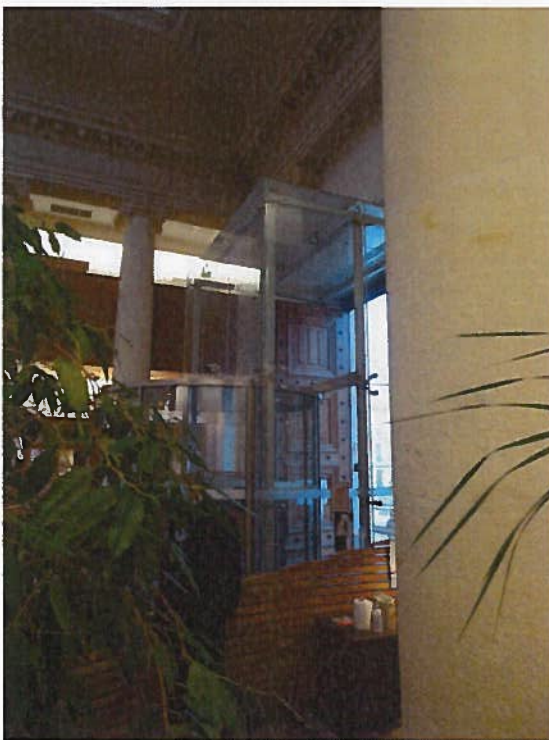
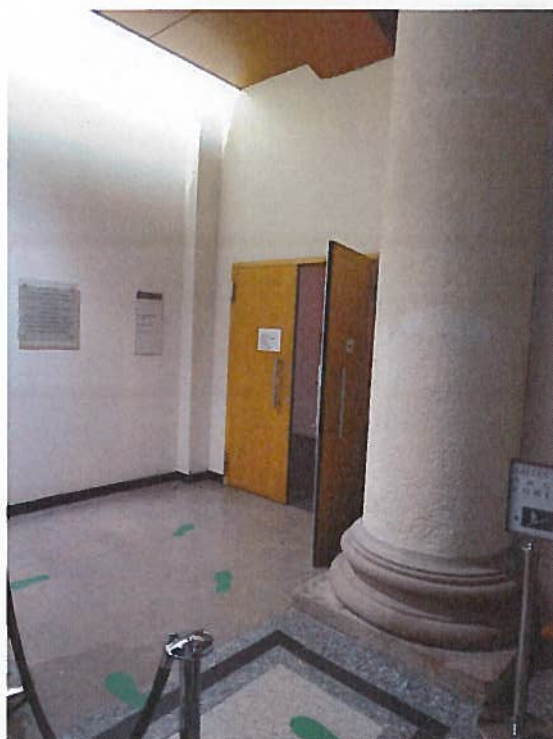
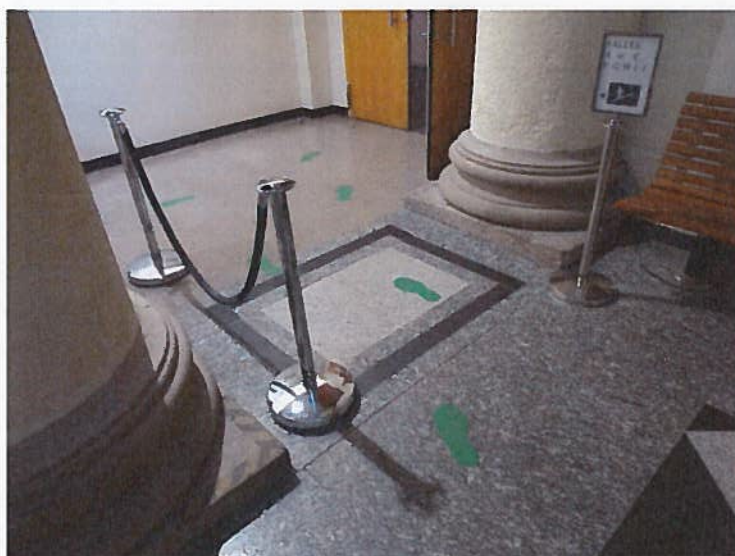
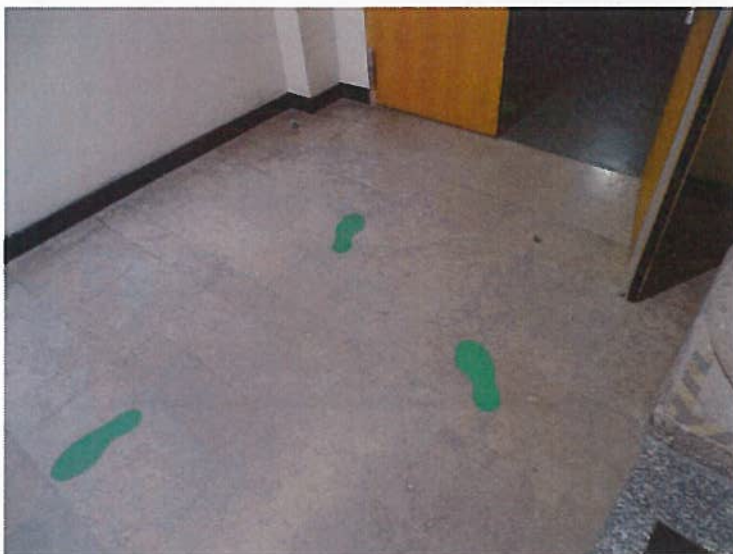
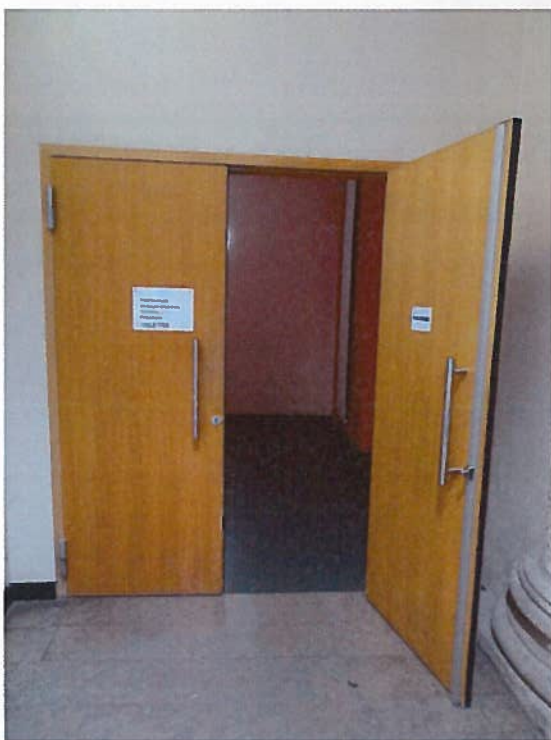
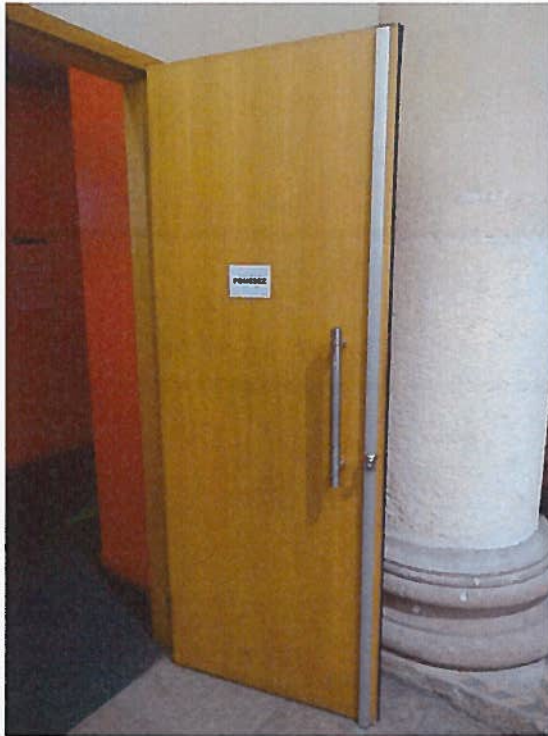
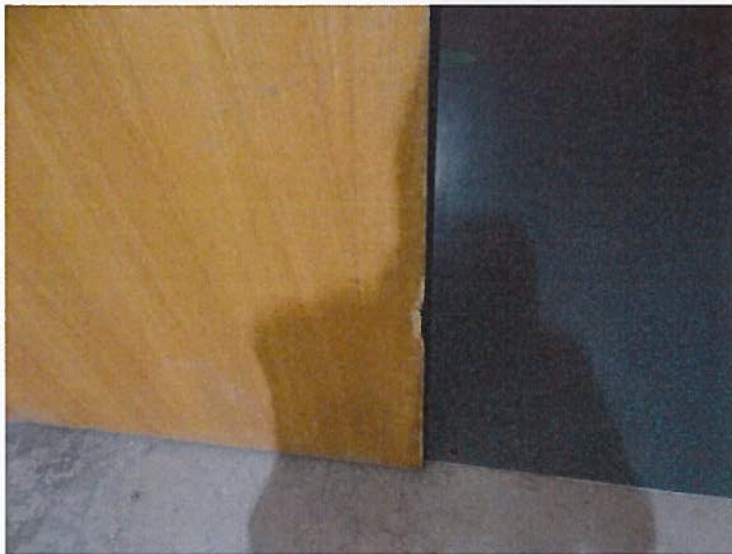
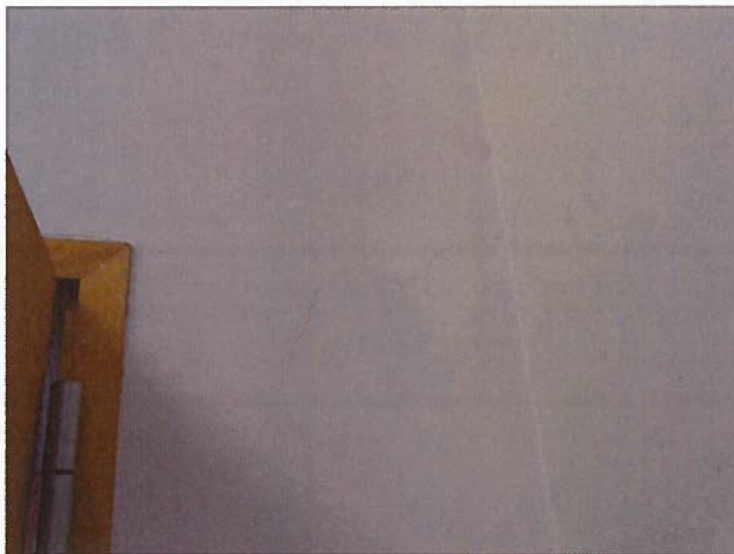
Salle des Pas Perdus :

Je peux constater au niveau du sas d'accueil que les portes automatiques sont en parfait état. Les vitrages périphériques sont en parfait état.

S'agissant des embellissements, des sols, des poteaux, des verrières et plus généralement de tous les biens mobiliers et immobiliers, je ne constate pas de dégradation majeure.

Je constate juste au niveau de la circulation qui va desservir le chantier et au niveau de la double porte située en face à gauche de l'entrée que la porte est épaufrée sur son vantail gauche notamment et qu'il existe une fissure à droite dans le placoplâtre.

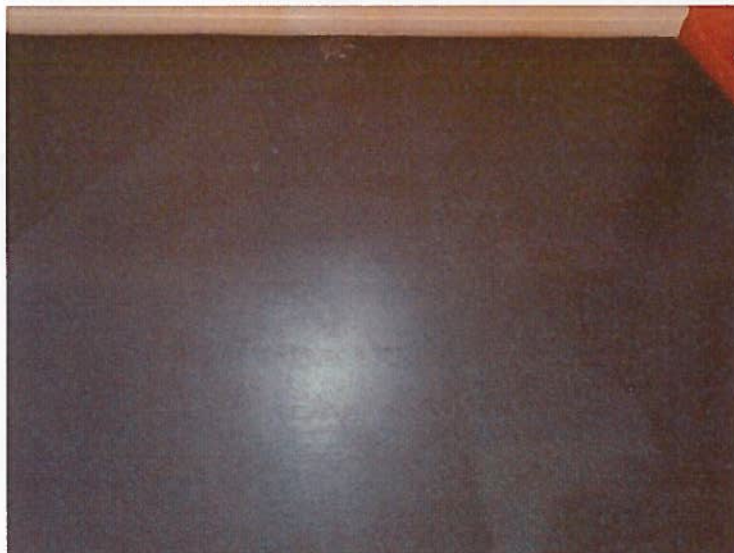
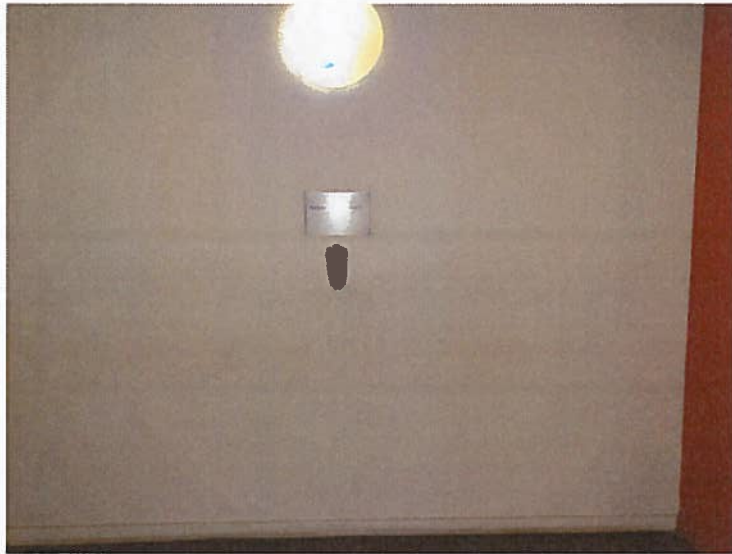
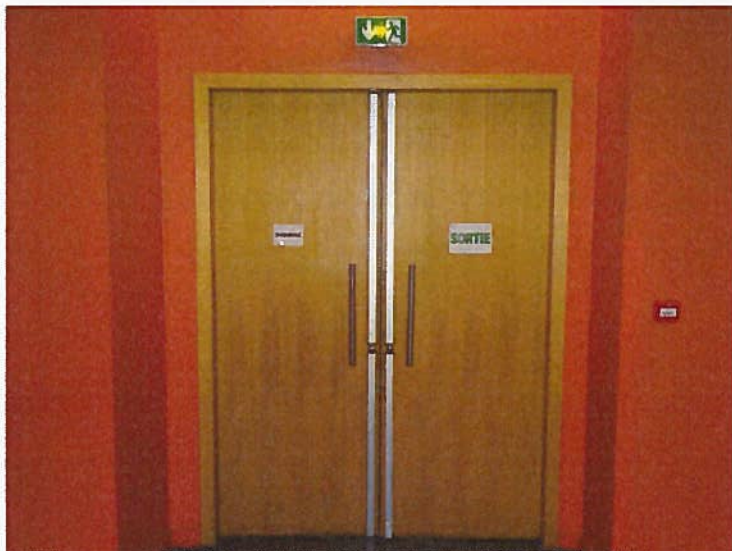
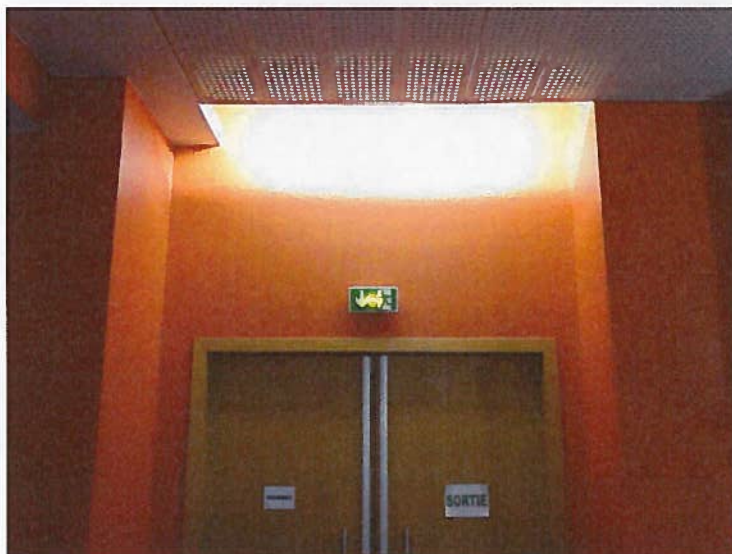
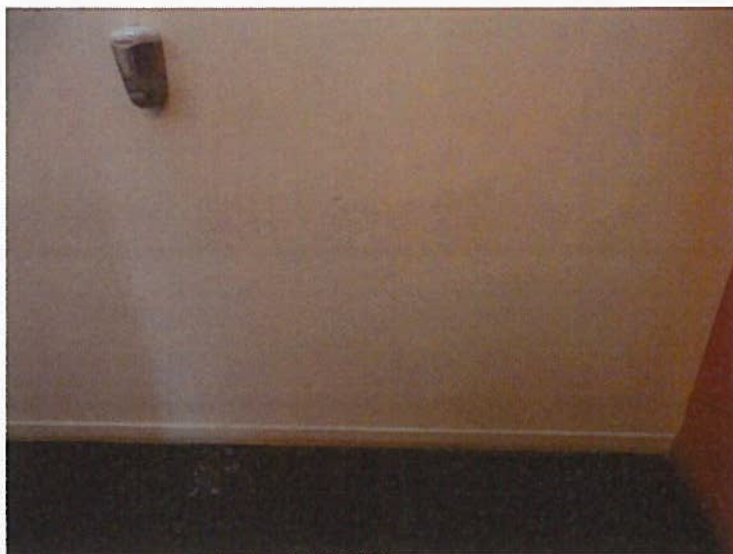
Couloir face à la Salle L :

A la suite, au niveau du couloir en face de la Salle L, je peux constater que le sol est un sol souple en parfait état.

S'agissant des murs, le placoplâtre présente différentes traces de projections.

De même, je constate la présence de traces de projections au sol.

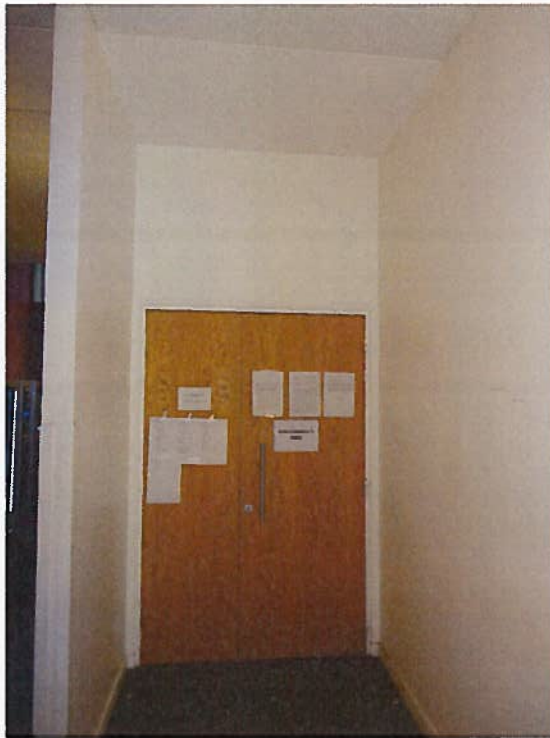
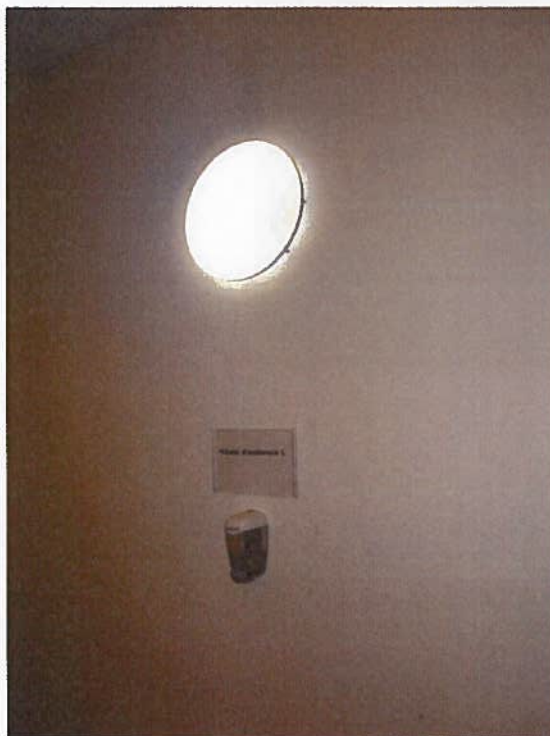
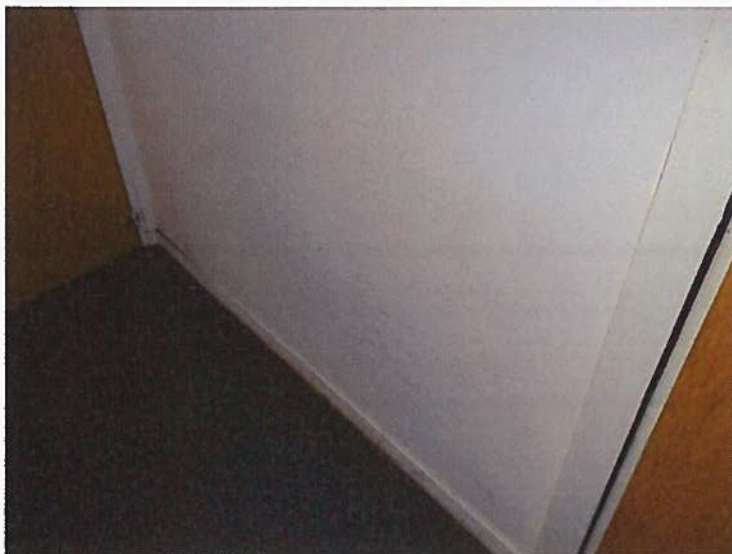
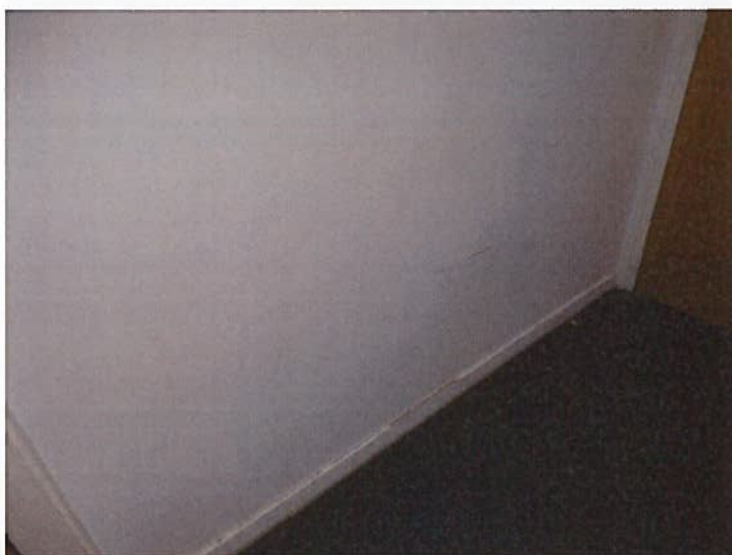
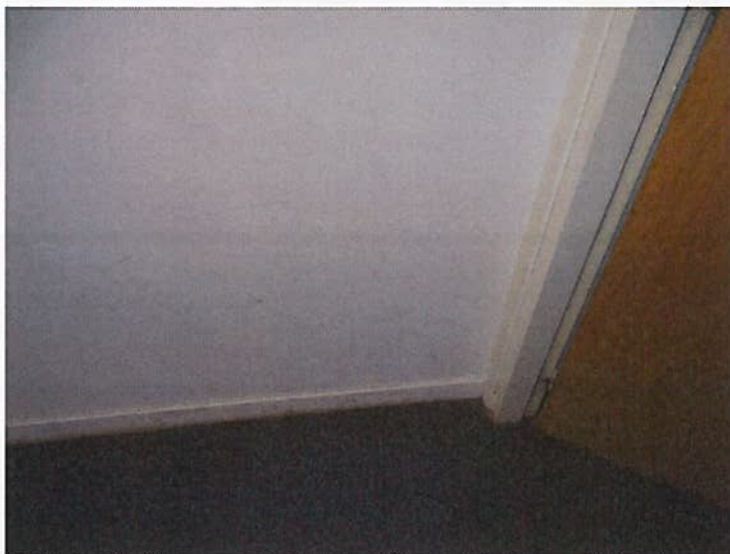
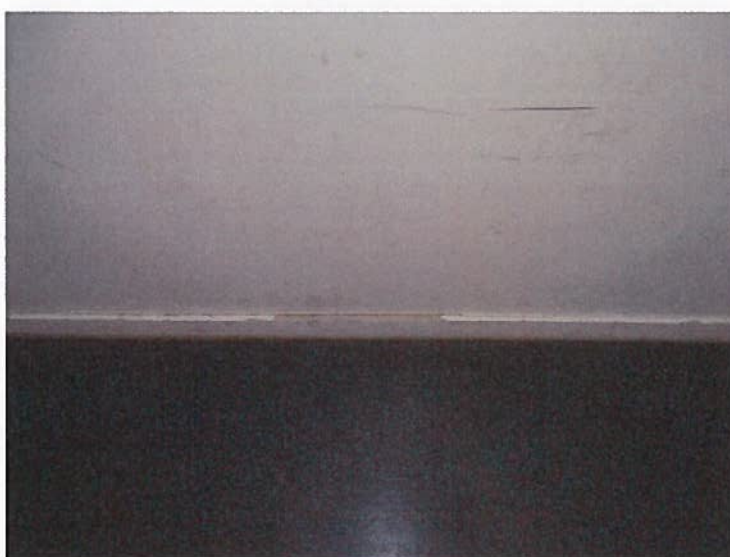
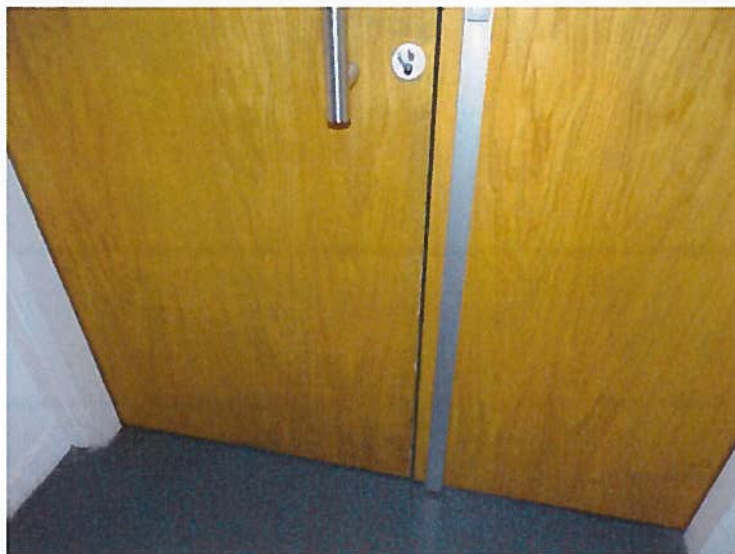
Sas d'accès à la Salle L :

Il en est de même au niveau des sas d'accès à la Salle L, y compris sur les plinthes.

Pour ce qui s'agit des plafonds, ceux-ci sont en état correct.

Les doubles portes présentent quelques rayures en surface.

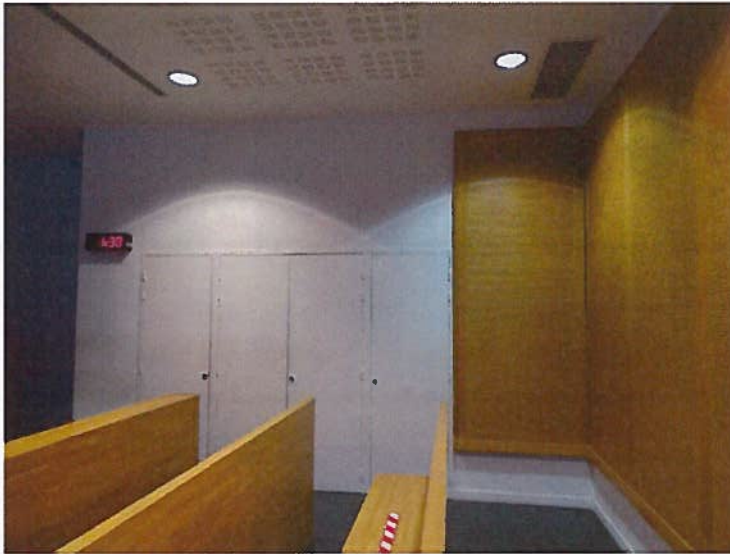
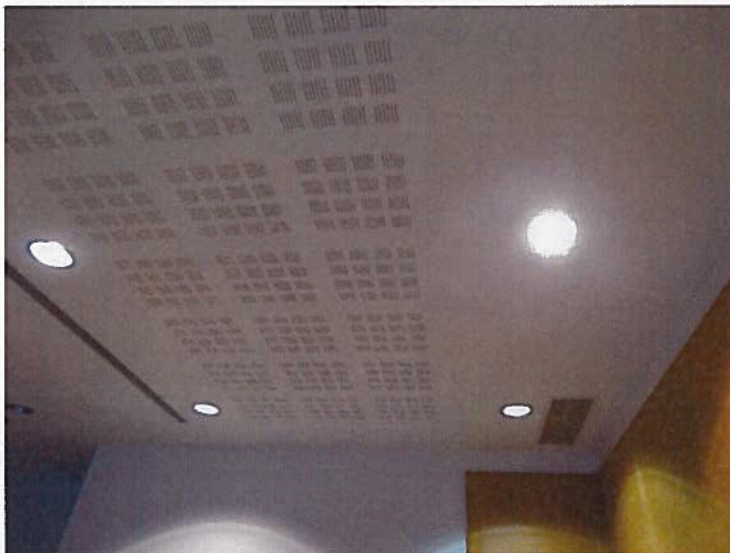
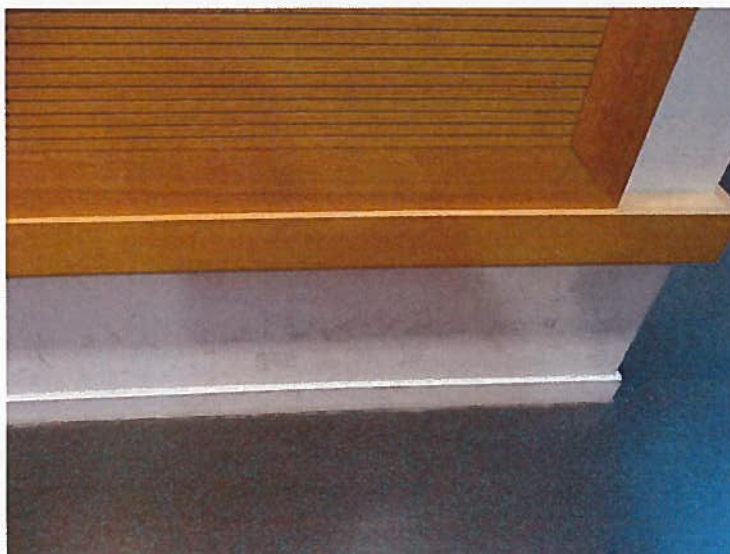
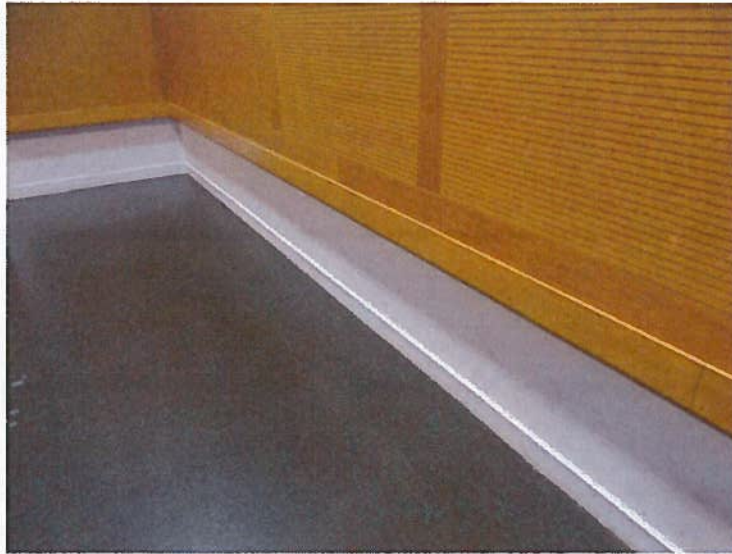
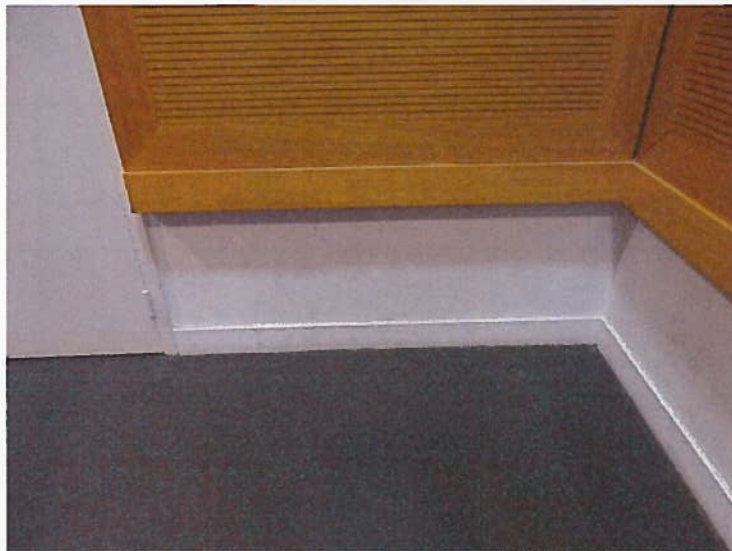
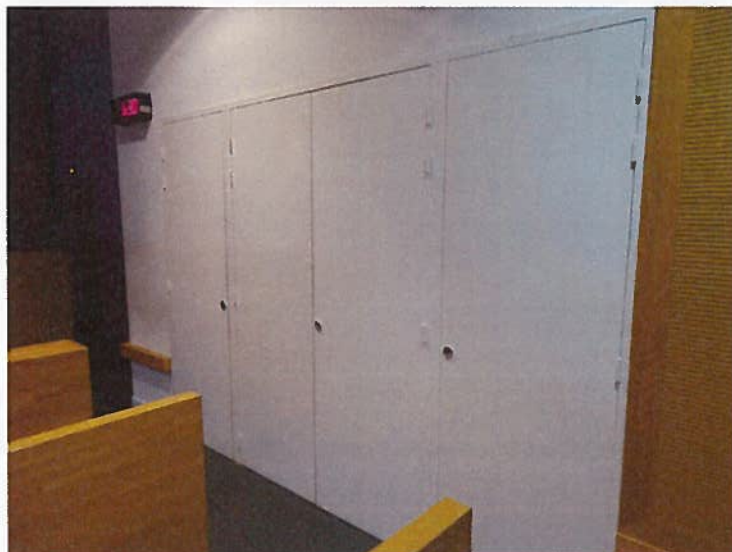
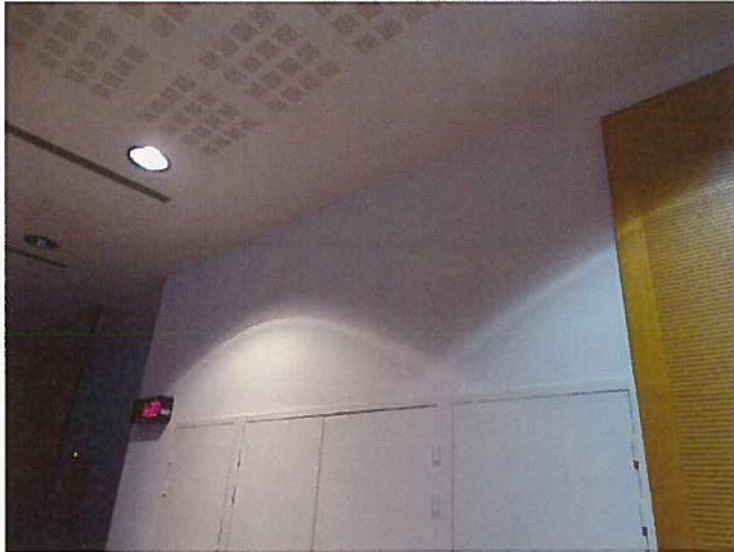
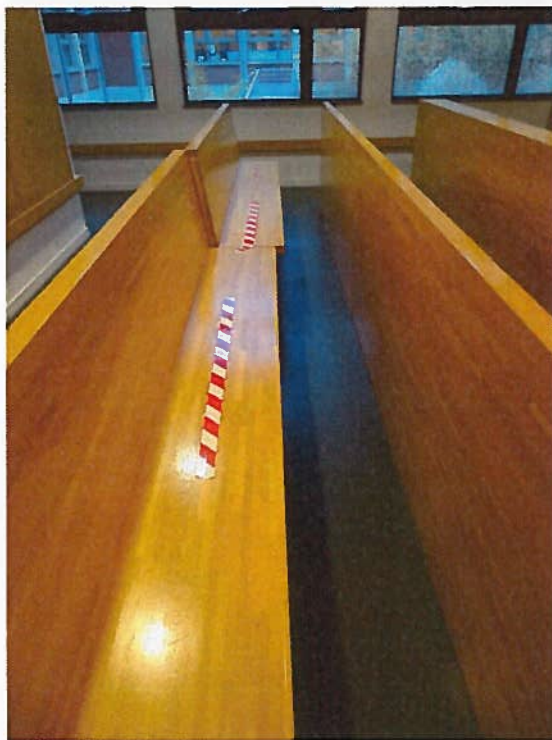
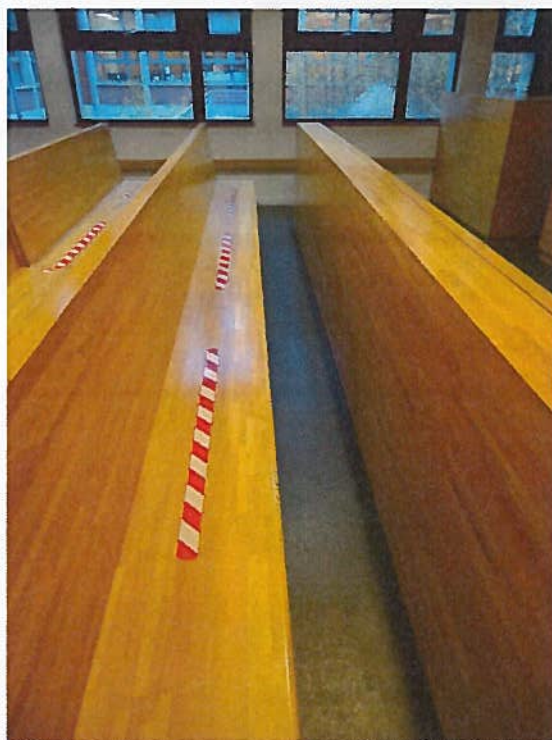
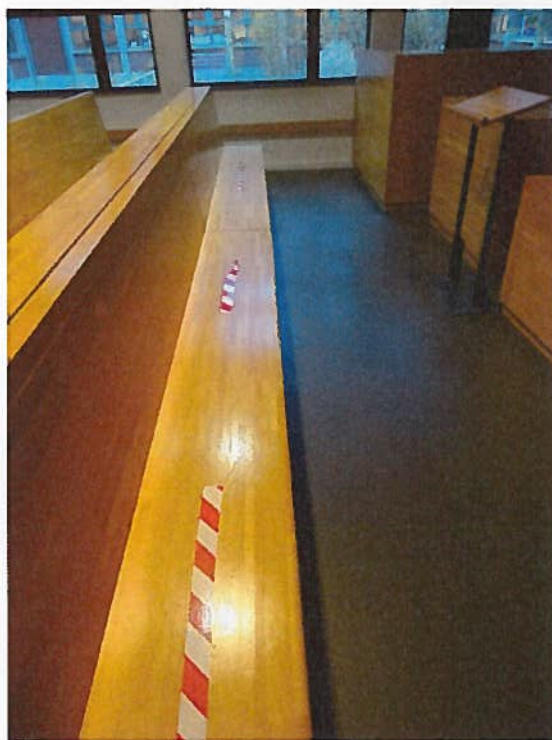
Salle L :

Au niveau de la Salle L, je constate dans les soubassements la présence de nombreuses traces.

Je peux constater que les banquettes ne sont plus alignées.

Le sol souple est en parfait état.

Les boiseries sont en très bon état.

Le plafond doublé est en très bon état.

Les placards techniques sont en très bon état.

Je constate juste la présence de traces dans le soubassement des murs.

S'agissant du mobilier et notamment des bancs, ceux-ci sont en parfait état. Il en est de même du mobilier et de l'estrade du tribunal.

Les vitrages sont en parfait état et le tout ne présente aucune dégradation au niveau de la Salle L, mis à part les traces de pieds en partie basse.
