Procès Verbal de constat

PROCES VERBAL DE CONSTAT

Qu'elle doit procéder à des travaux en vue du changement de la centrale de traitement de l'air du **PALAIS DE JUSTICE** de SAINT-ETIENNE situé place du Palais de Justice, 42000 SAINT-ETIENNE.

Que préalablement au démarrage des travaux, il était souhaitable qu'un procès-verbal d'état des lieux des cheminements qu'elle va emprunter pour la réalisation de ces travaux soit établi.

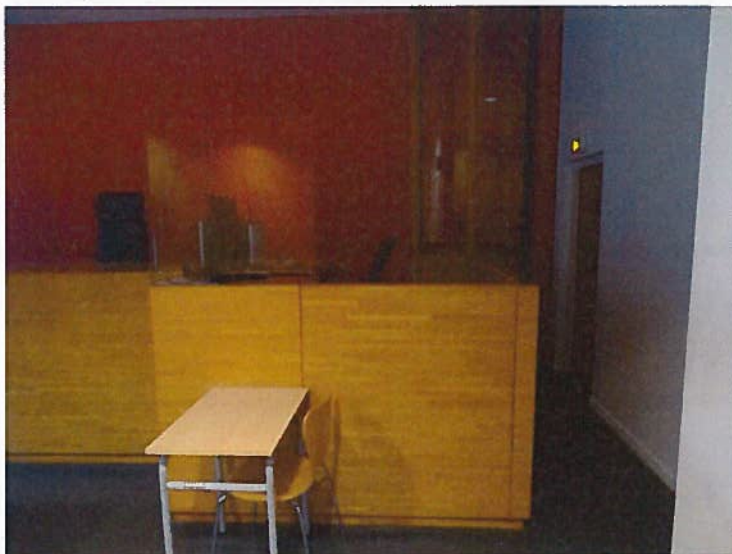
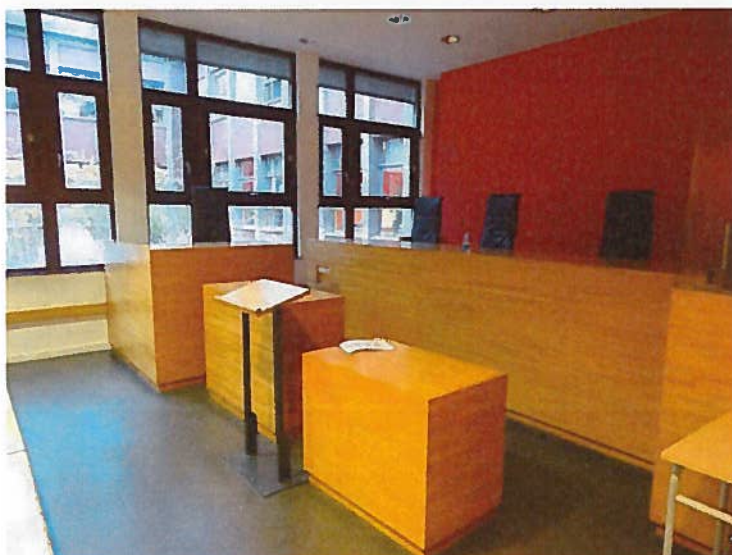
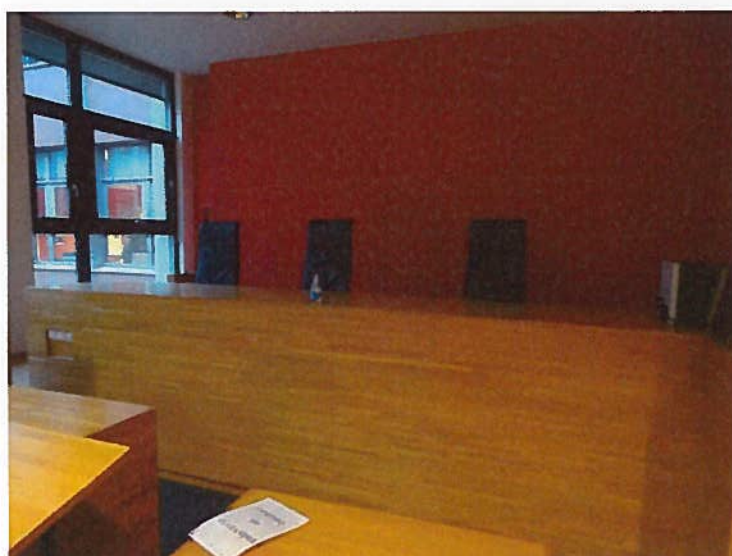
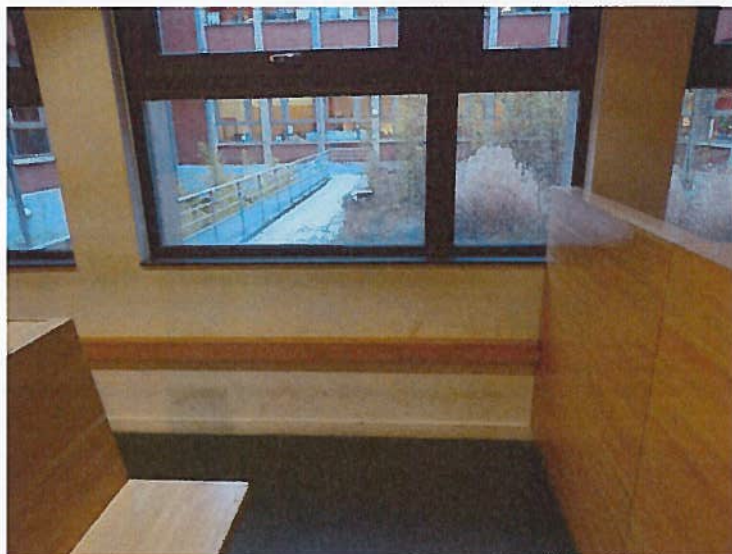
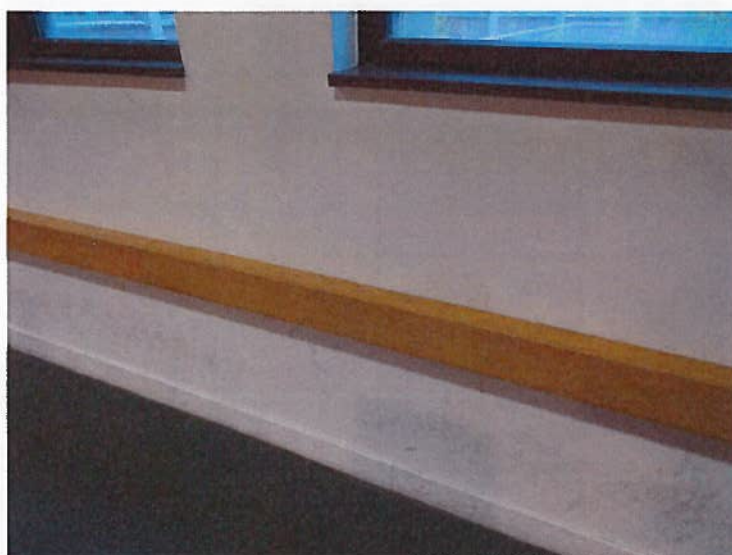
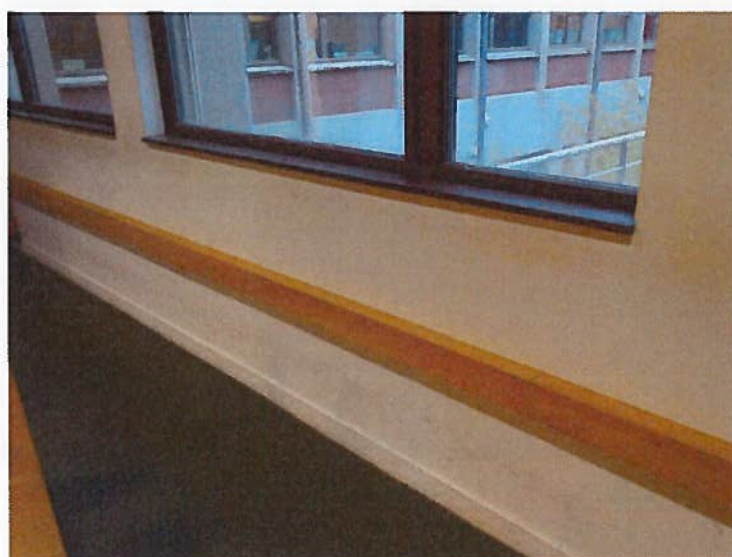
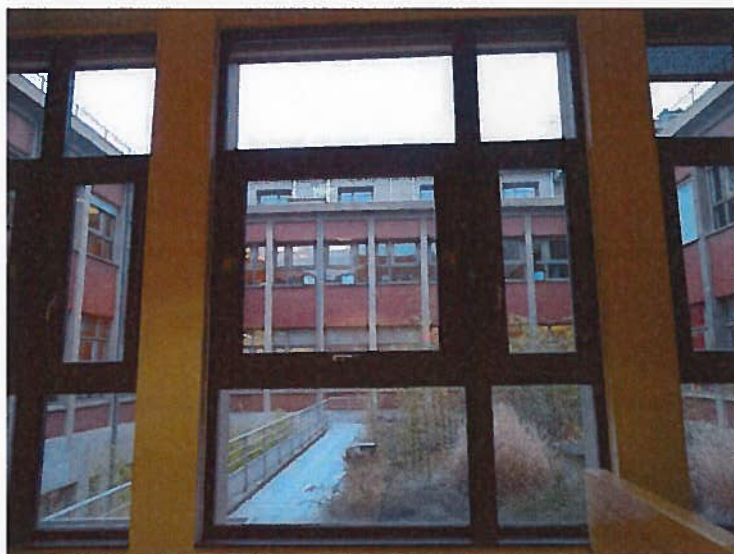
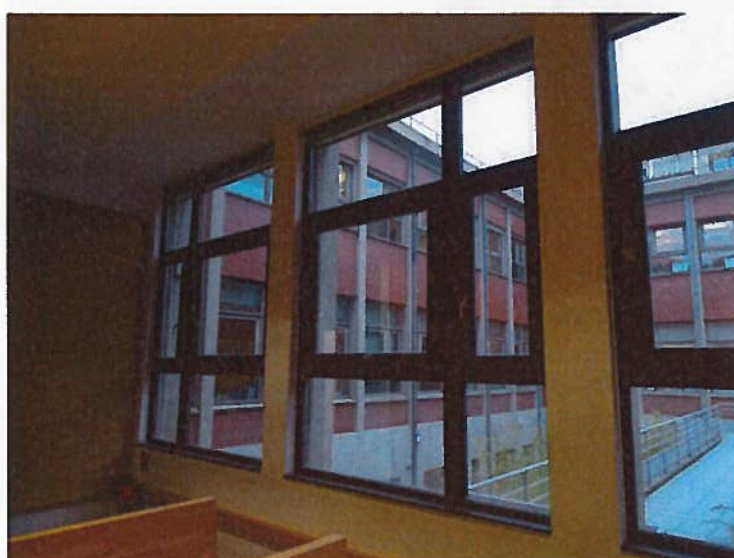
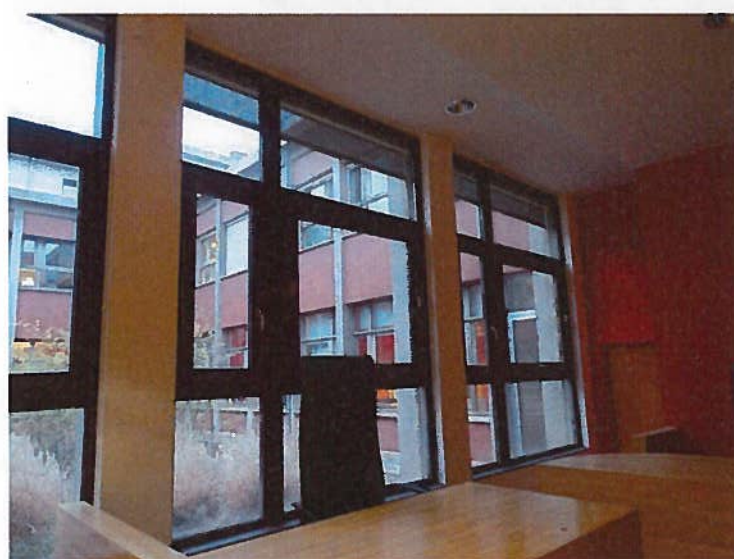
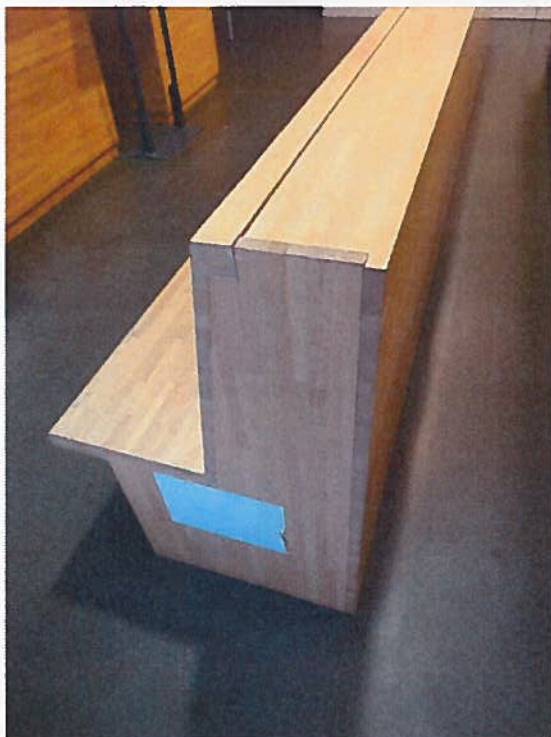
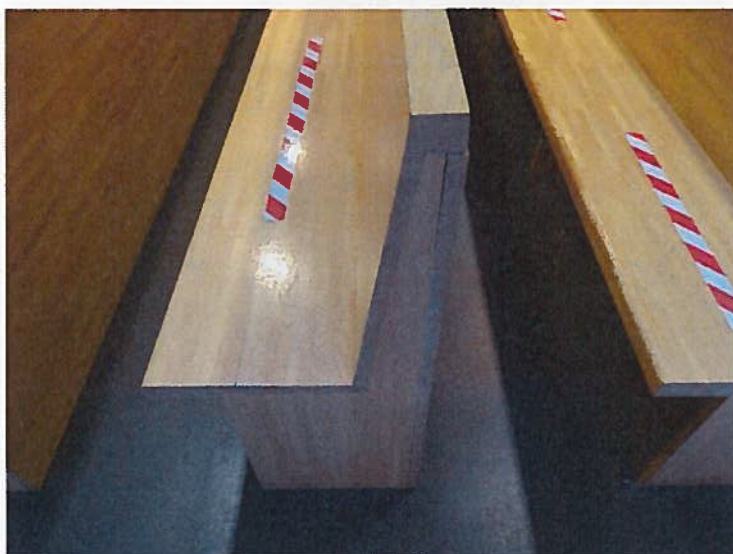
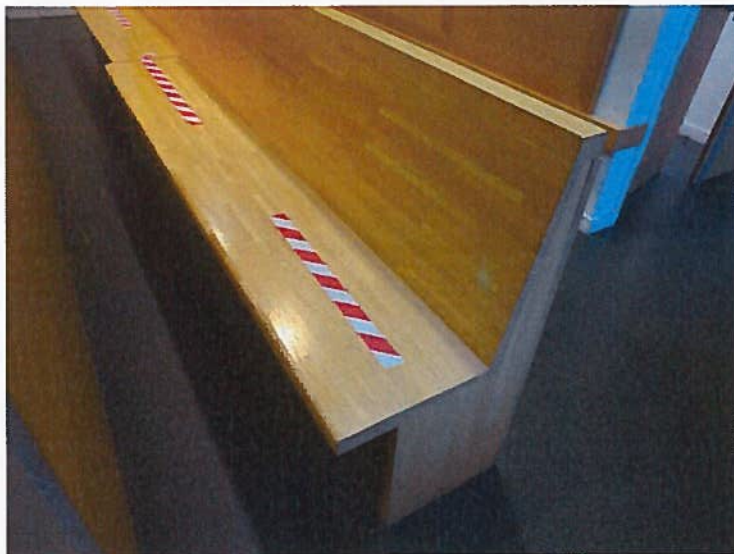
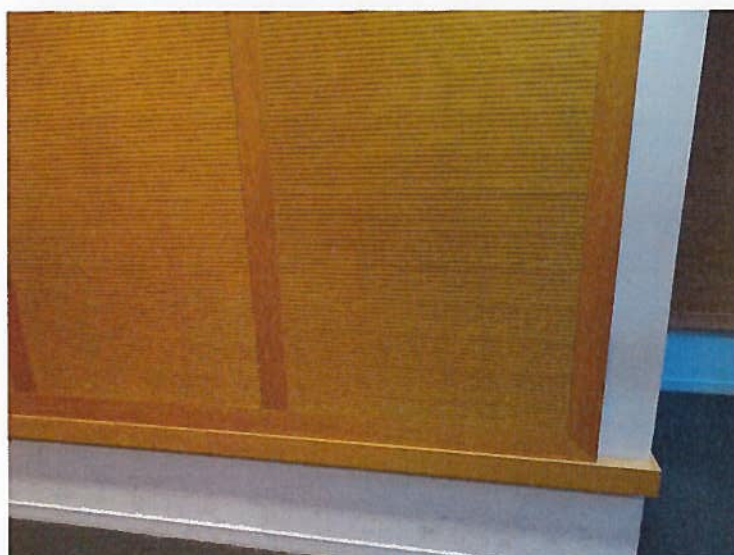
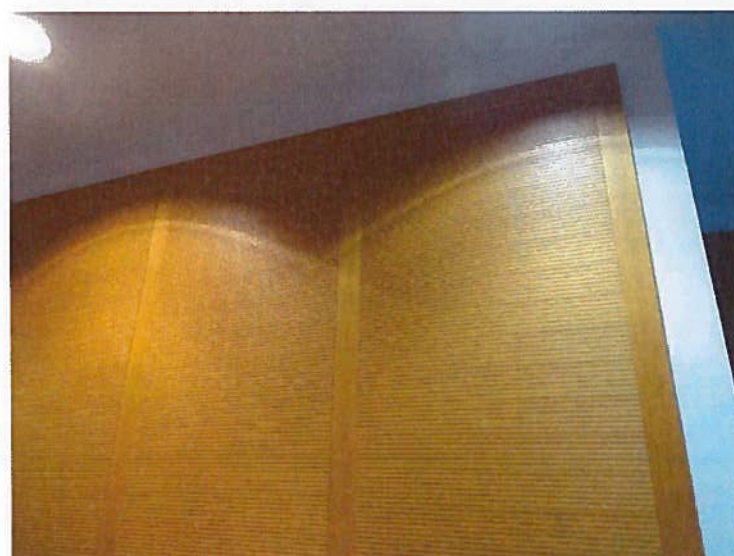
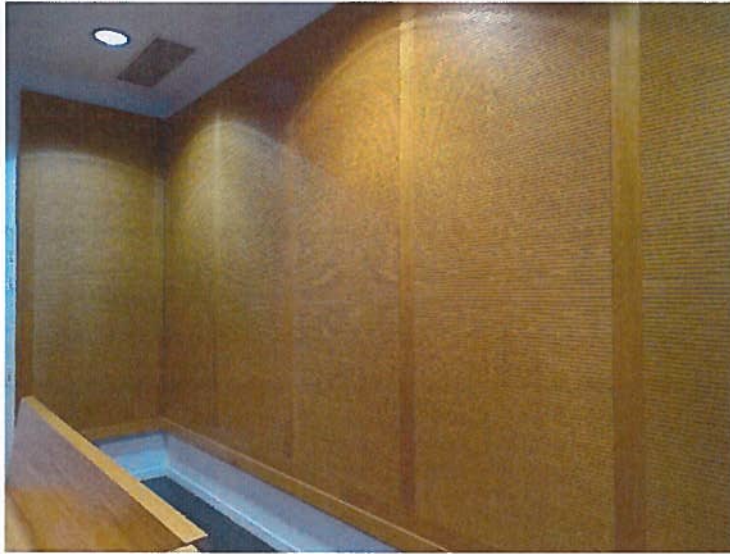
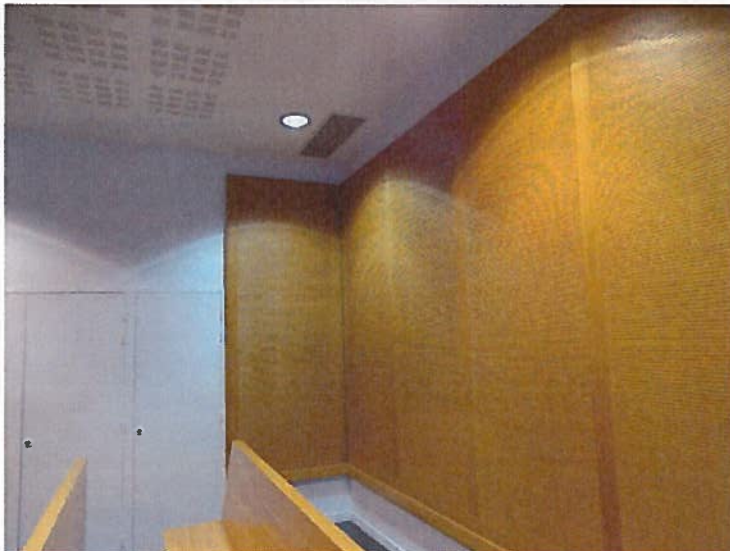
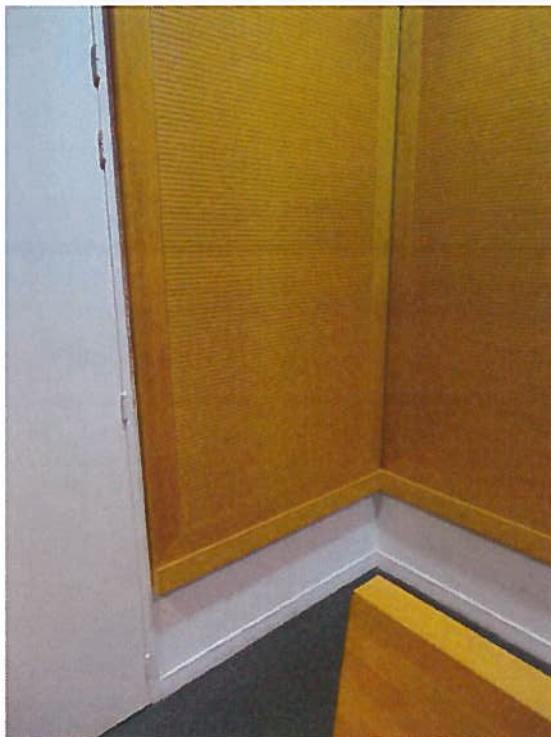
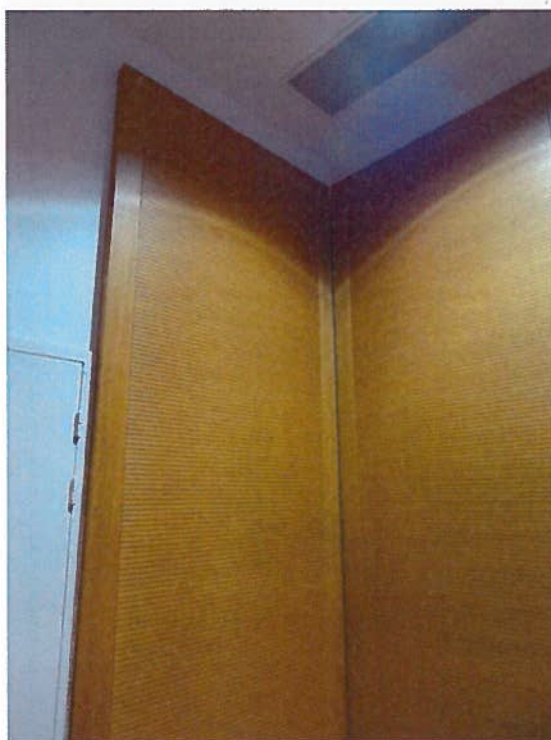
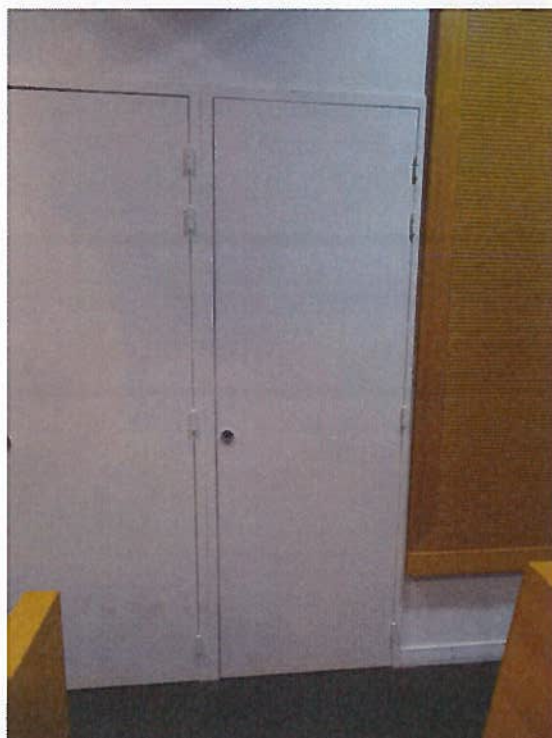
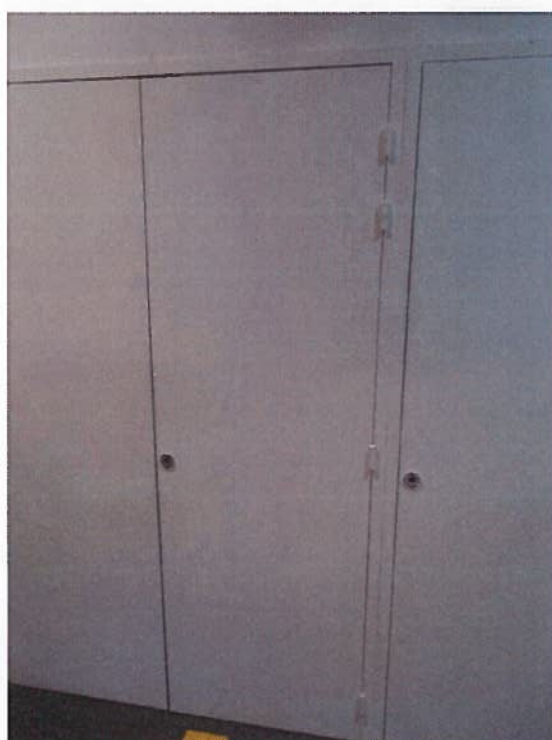
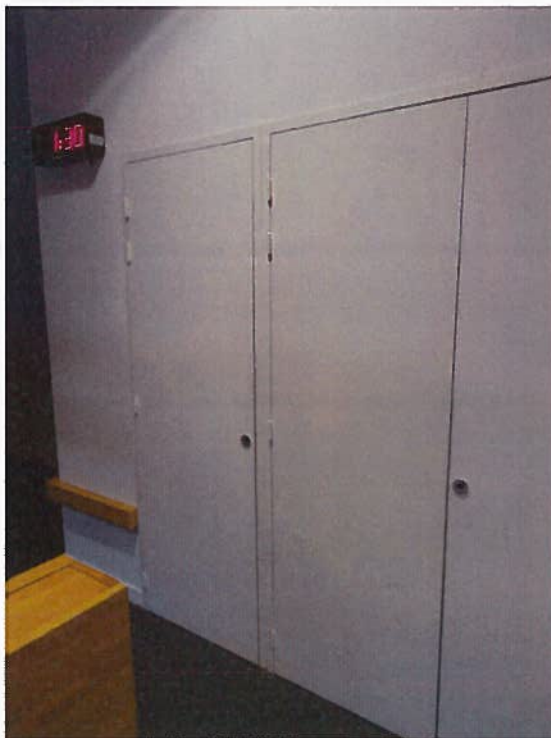
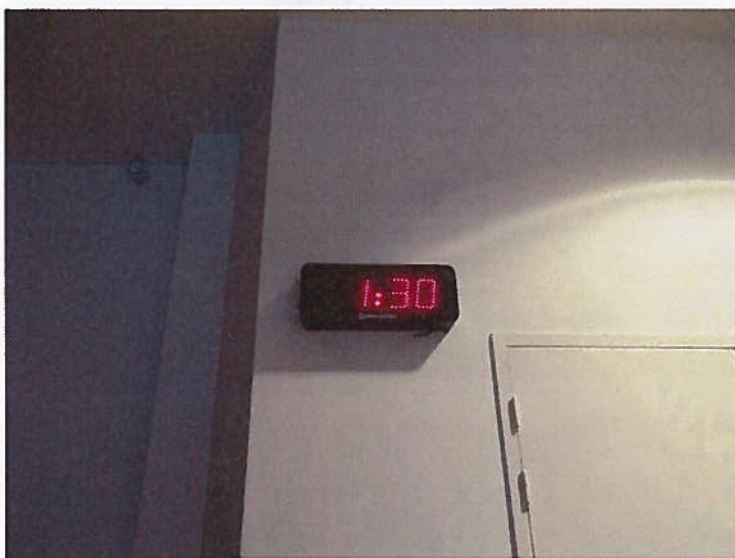
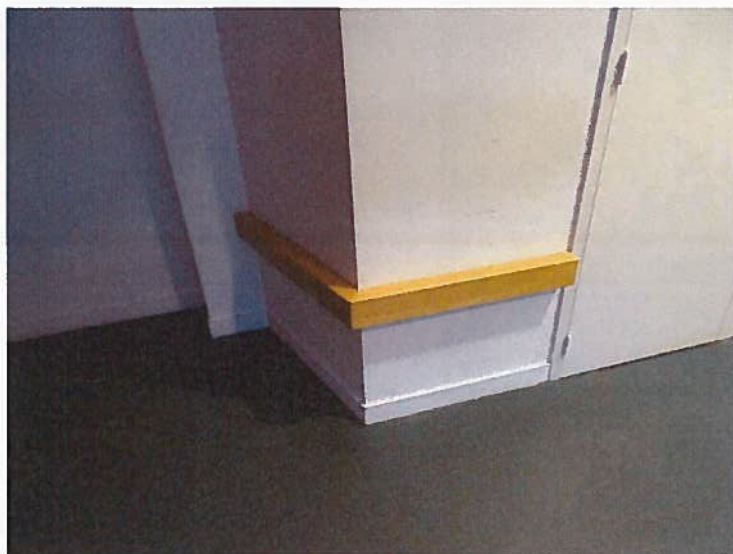
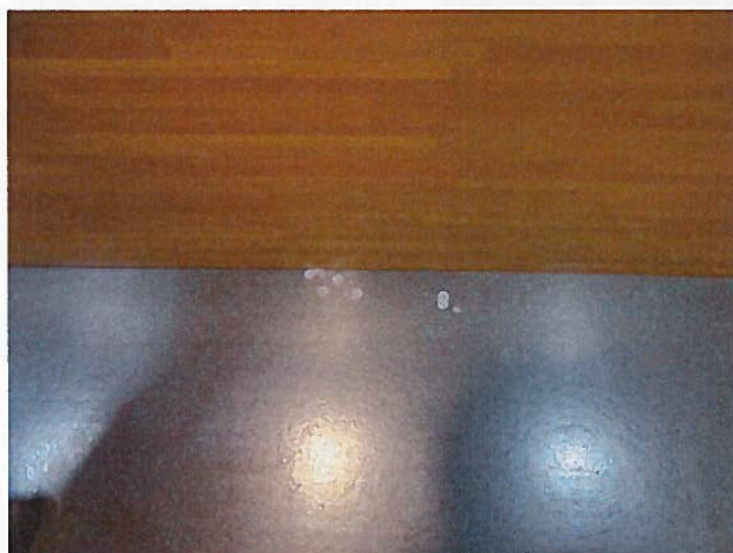
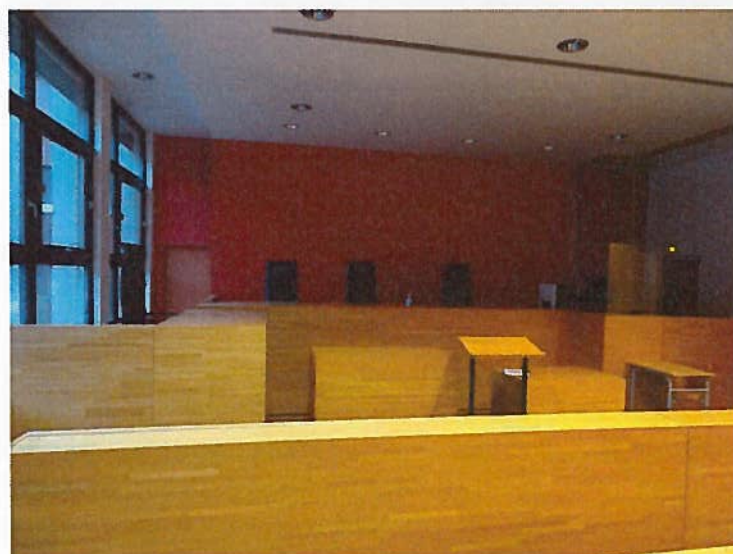
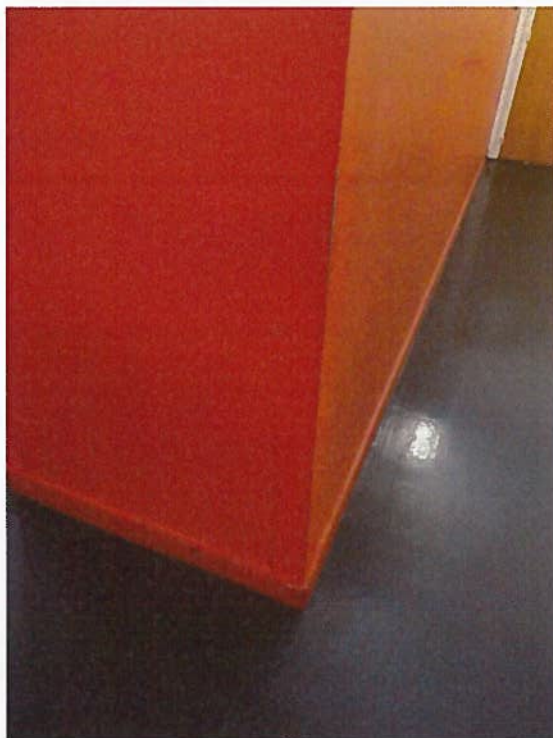
Les vitrages sont en parfait état et le tout ne présente aucune dégradation au niveau de la Salle L, mis à part les traces de pieds en partie basse.

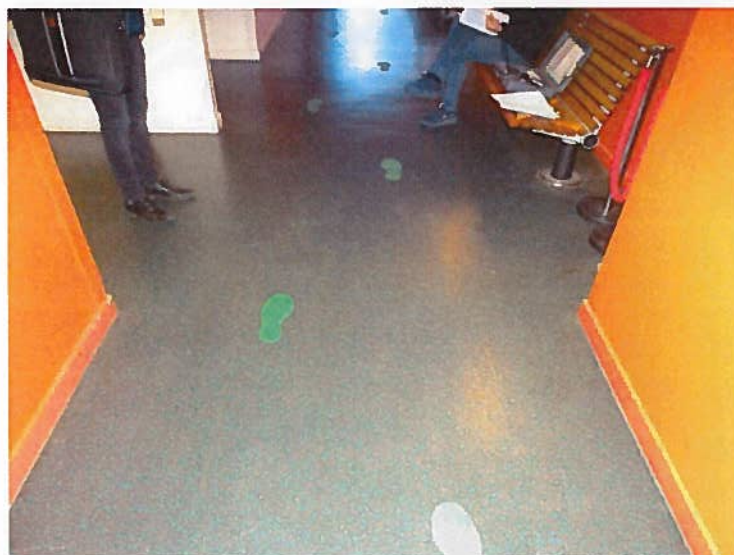
Suite du couloir face à la Salle L :

Je constate que le sol souple est en bon état général.

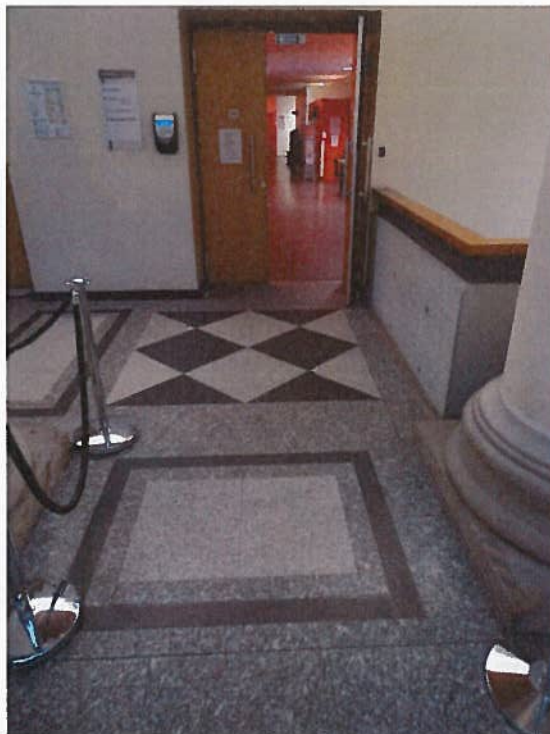
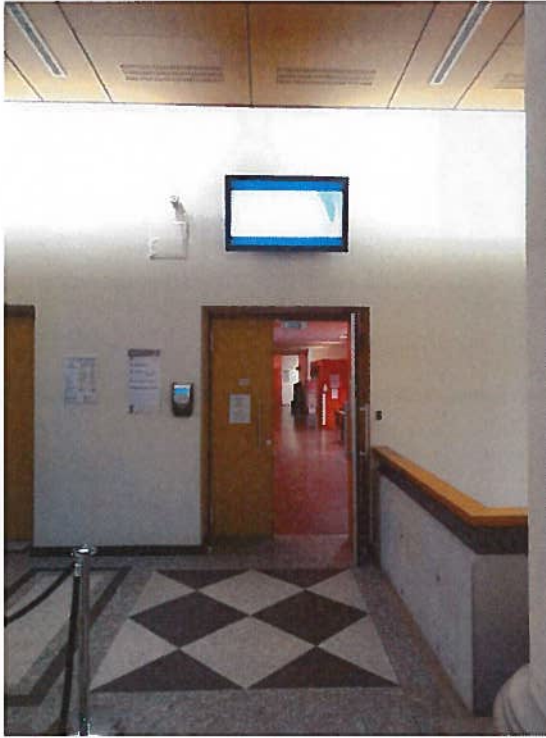
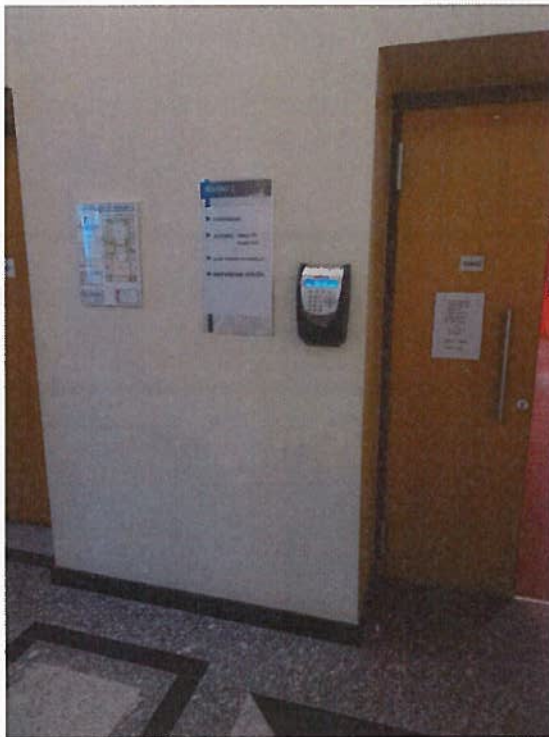
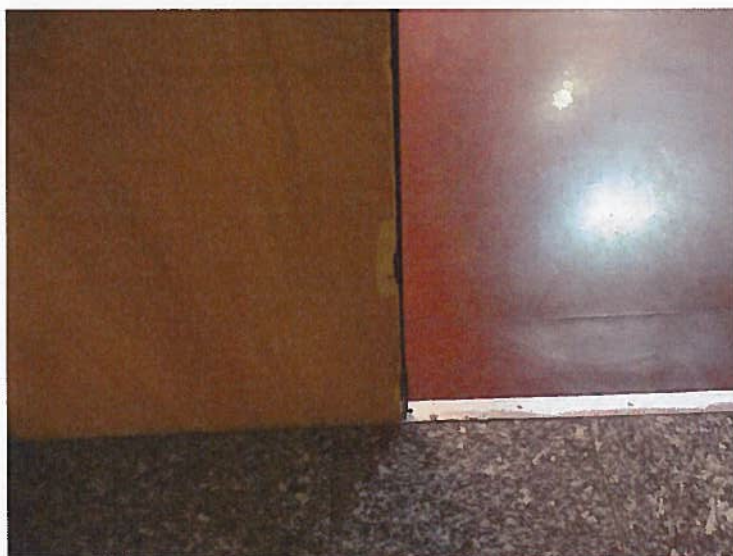
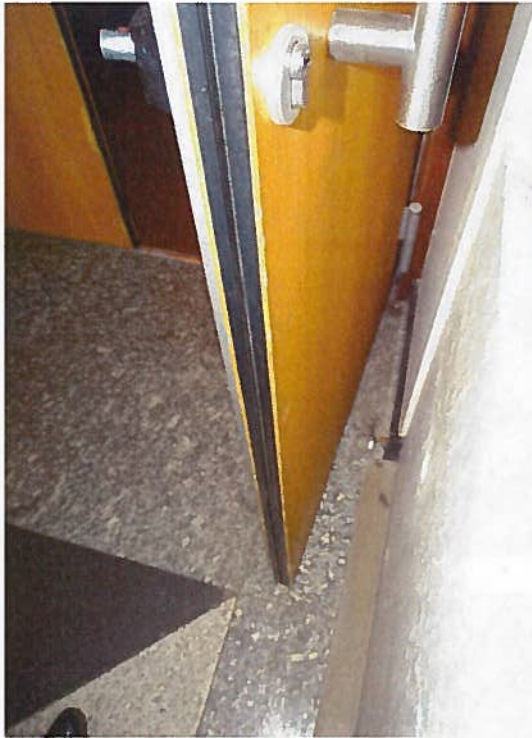
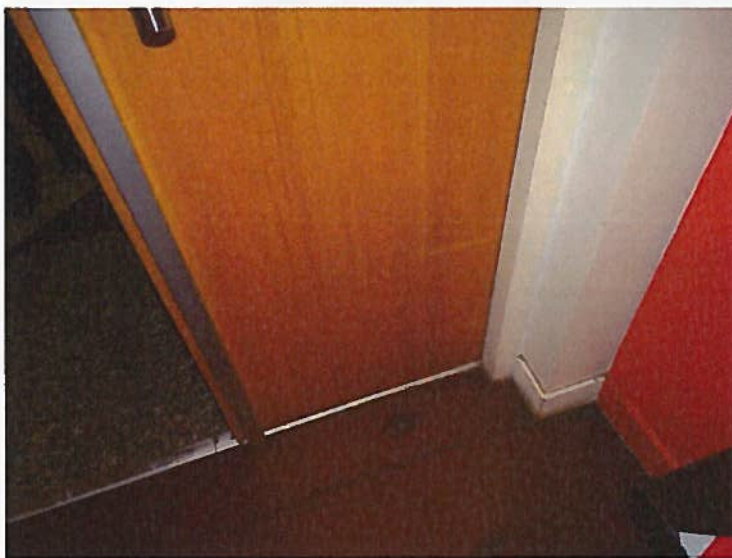
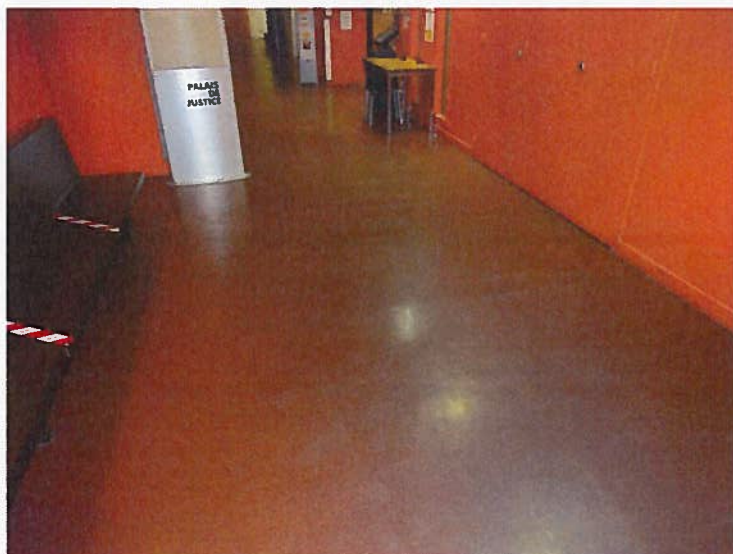
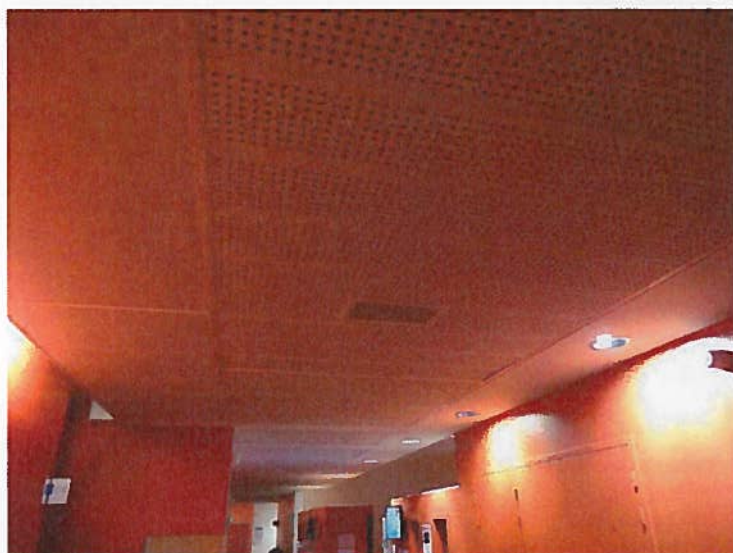
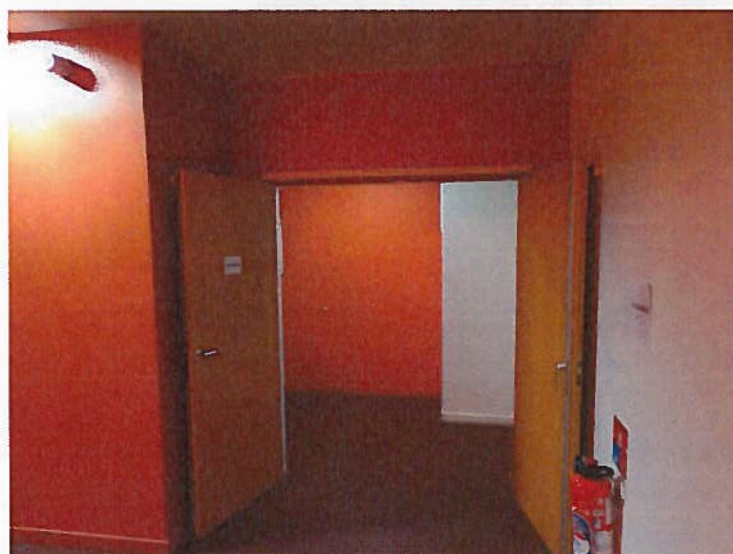
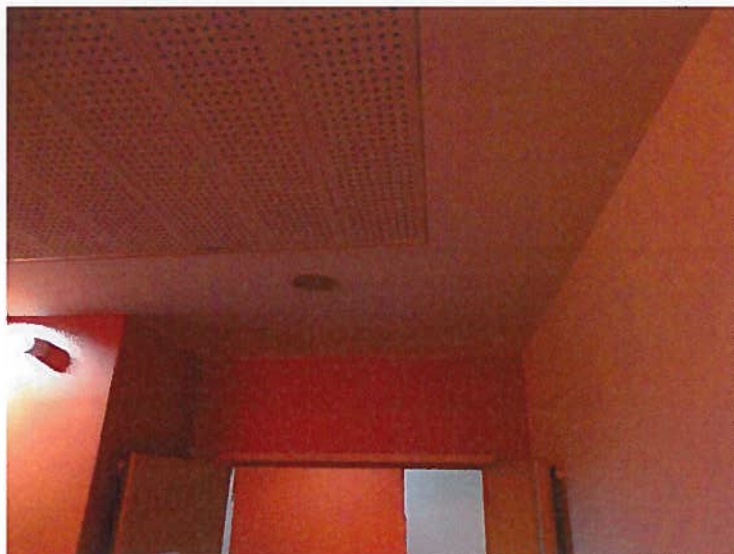
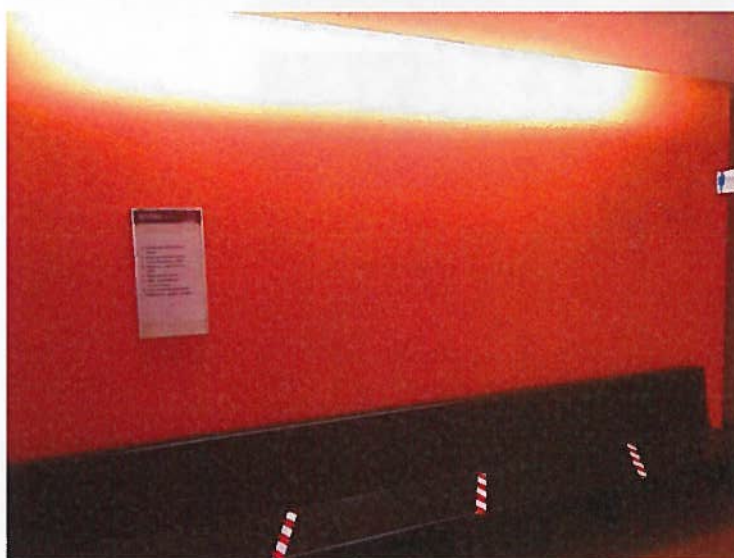
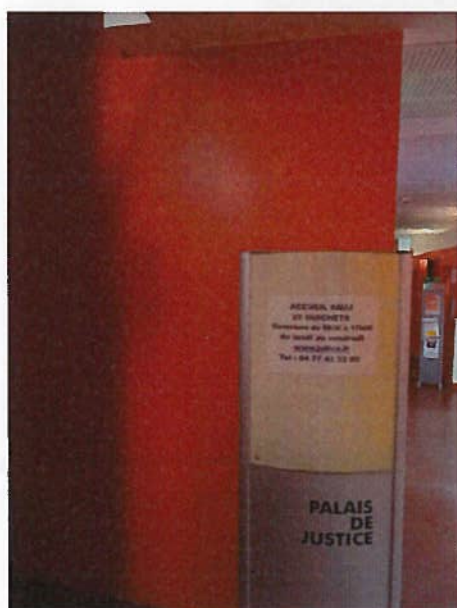
Couloir desservant le guichet unique :

S'agissant maintenant du couloir qui va desservir le guichet unique, je peux constater que le muret d'acrotère présente une épaufrure dans son angle.

La double porte est dégradée et épaufrée, notamment à la jonction entre les deux vantaux.

Quelques traces sur les portes des locaux techniques.

Légères traces également dans les soubassements et sur les plinthes, notamment un léger enfoncement dans le retour de cloisonnement.

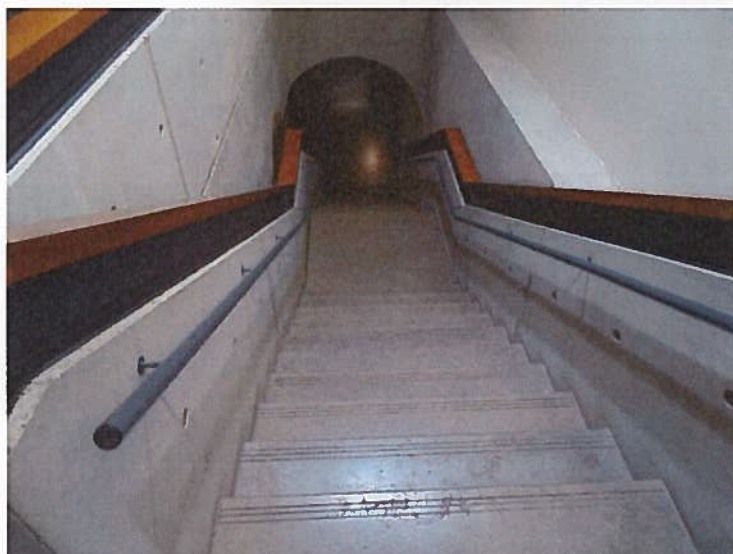
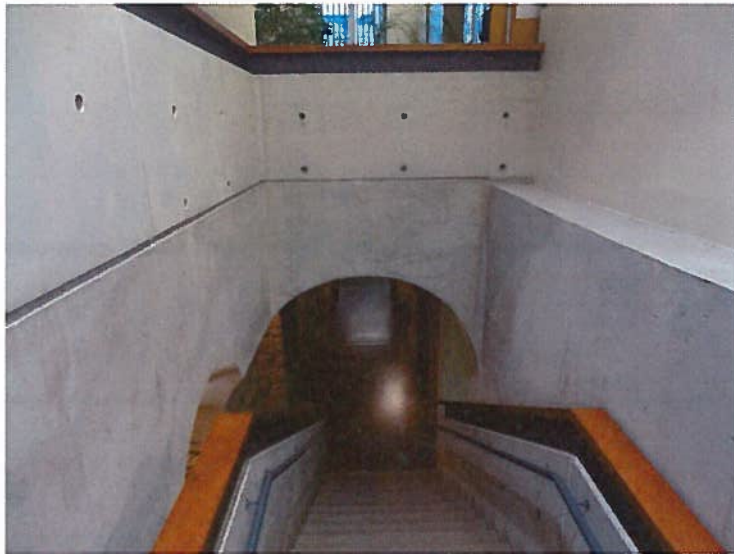
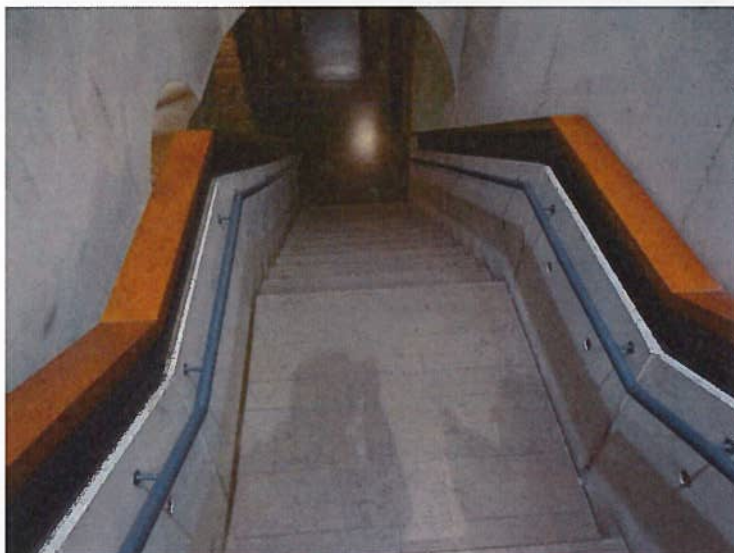
Escalier desservant le rez-de-chaussée :

Je constate que les mains courantes sont en parfait état.

Les bétons sont en parfait état. Rien n'est à signaler.

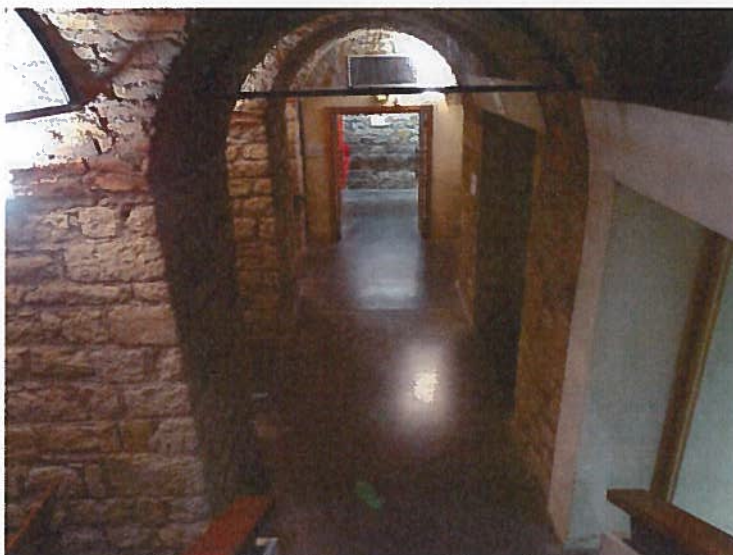
Rez-de-chaussée :**Dégagement de la Salle des Pas Perdus :**

Au niveau du dégagement de la Salle des Pas Perdus, celui-ci est en parfait état.

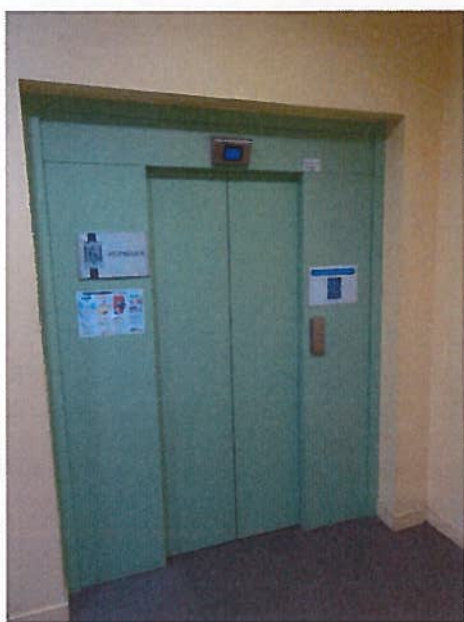
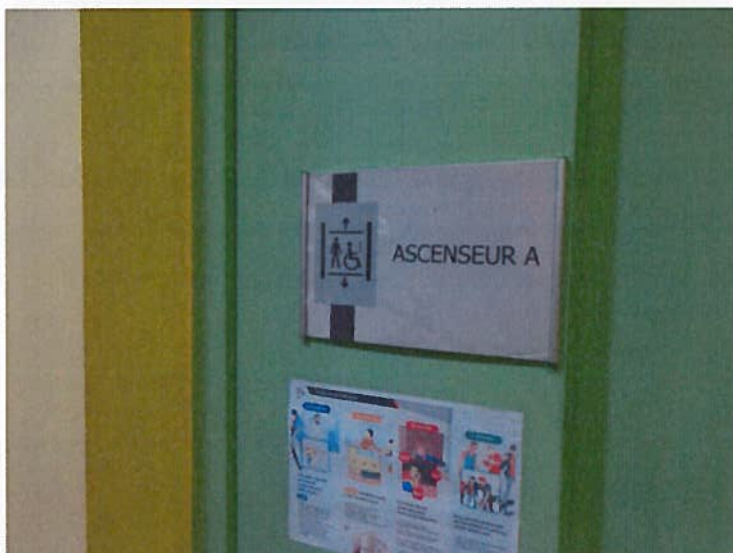
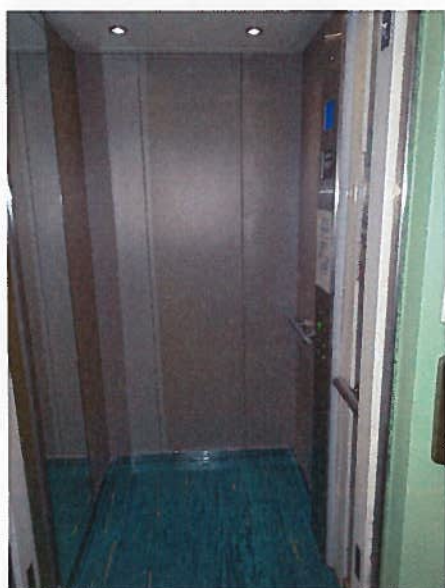
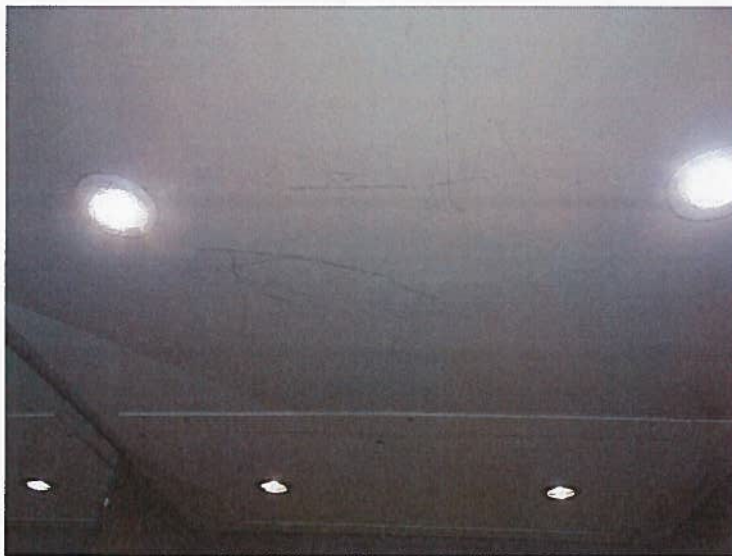
**Ascenseur A :**

Celui-ci est en bon état général.

Quelques rayures sur les peintures mais le tout est en bon état général.

A l'intérieur, celui-ci est également en bon état général.

Quelques rayures au niveau des plafonds.

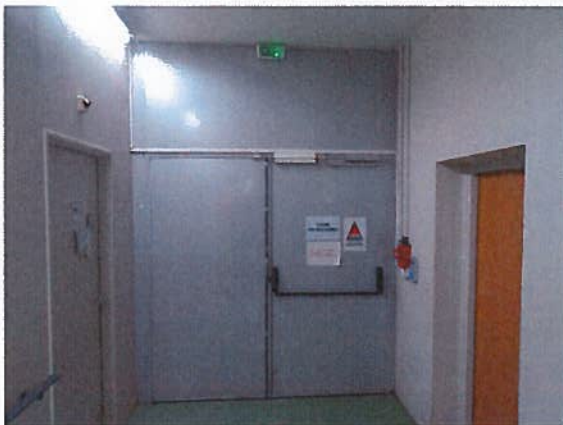
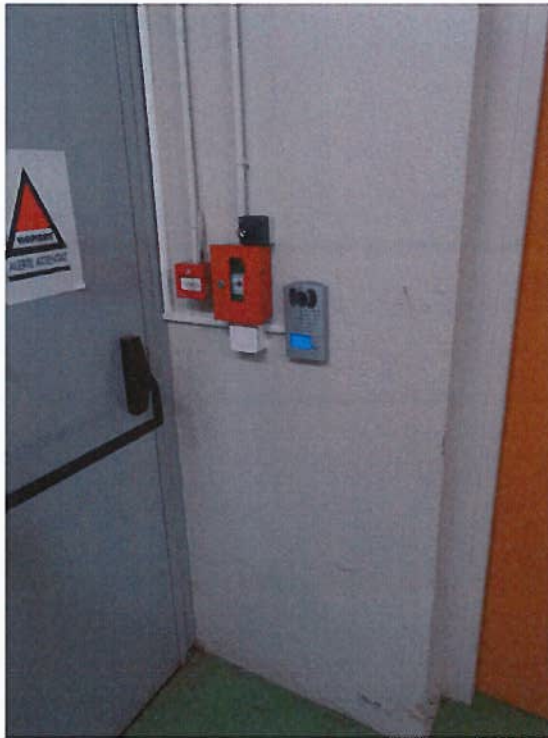
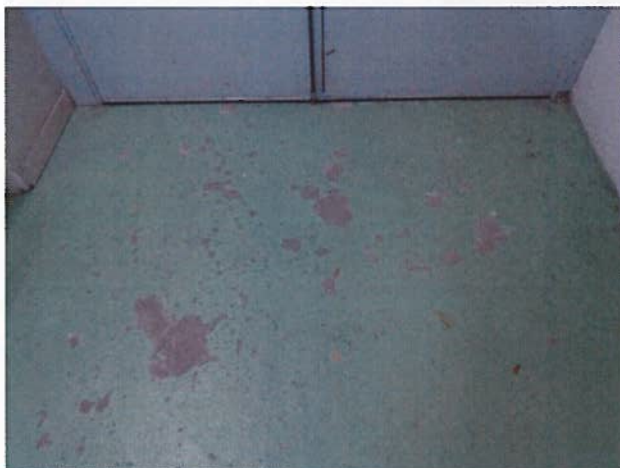
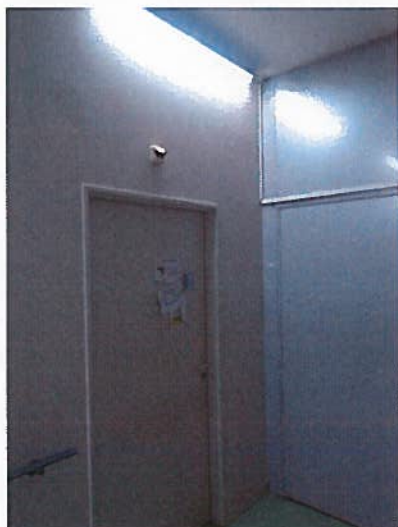
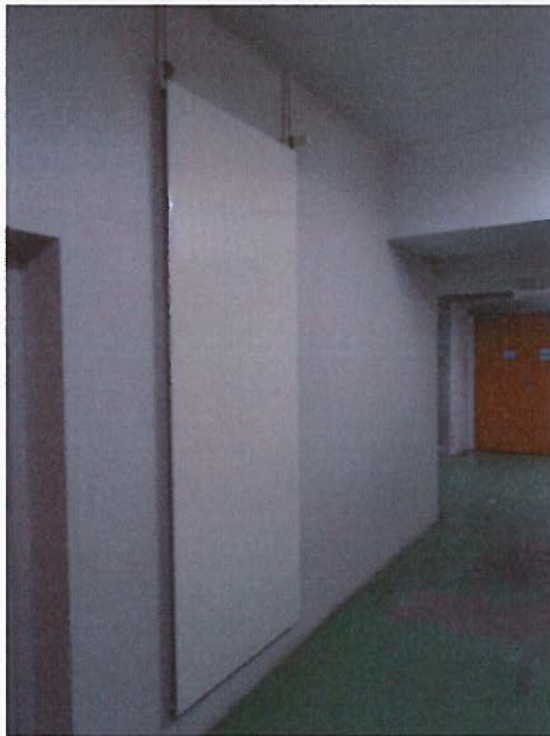
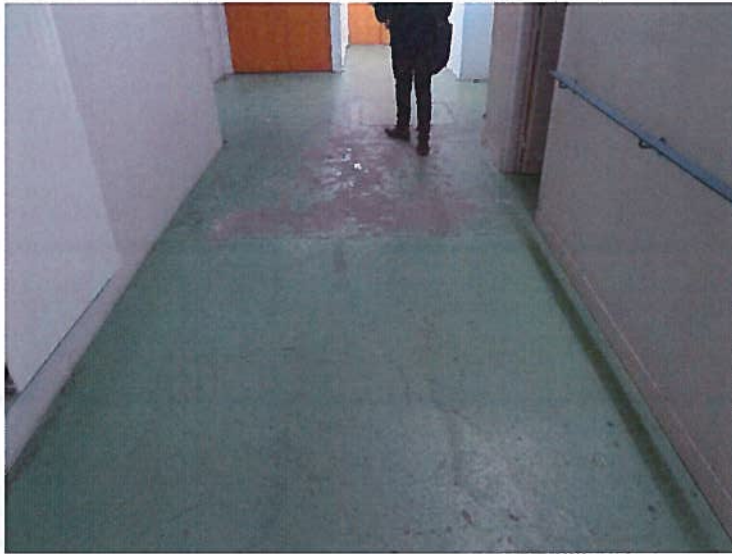
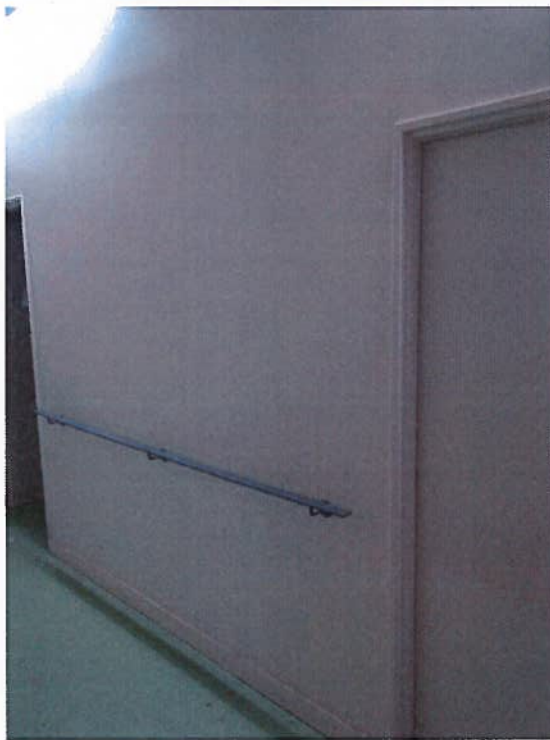
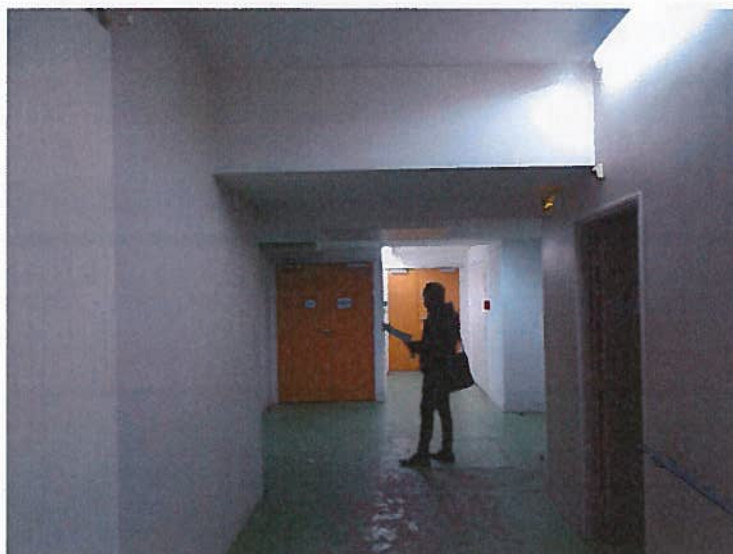
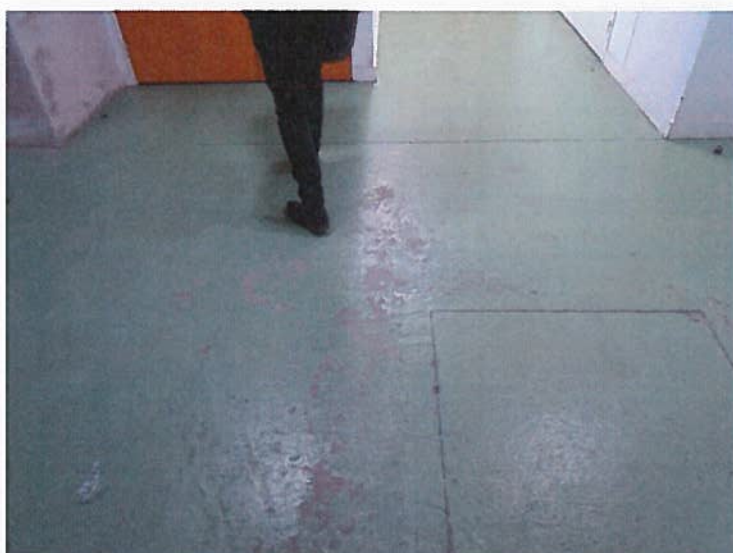
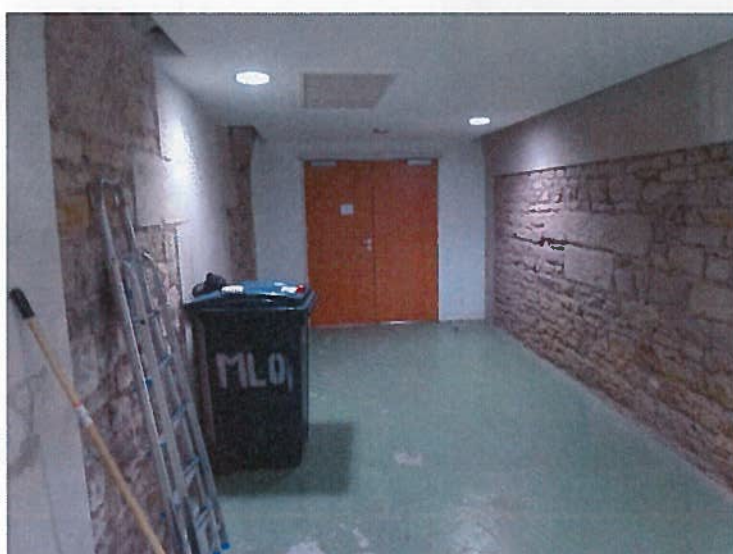
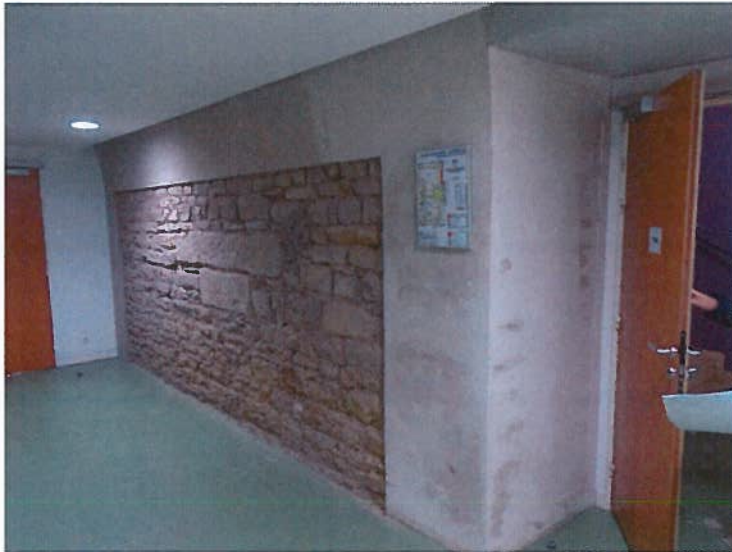
Première issue de secours côté rue Georges Teissier :

Je constate que les portes anti panique sont globalement en état. Quelques traces en partie basse.

Au niveau des murs du dégagement, également des traces en partie basse.

La peinture de sol est également écaillée.

Les plafonds et doublages sont en état correct.

La main courante est en état correct. Rien n'est à signaler.

Au niveau du dégagement, je peux constater que le sol a sa peinture écaillée.

Les murs en pierres sont en état correct. Les enduits sont légèrement faïencés.
