Procès Verbal de constat

PROCES VERBAL DE CONSTAT

Qu'elle doit procéder à des travaux en vue du changement de la centrale de traitement de l'air du **PALAIS DE JUSTICE** de SAINT-ETIENNE situé place du Palais de Justice, 42000 SAINT-ETIENNE.

Que préalablement au démarrage des travaux, il était souhaitable qu'un procès-verbal d'état des lieux des cheminements qu'elle va emprunter pour la réalisation de ces travaux soit établi.

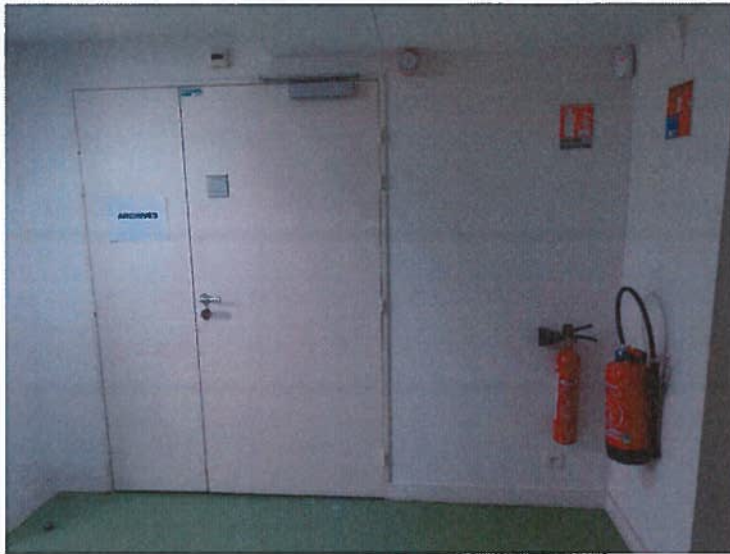
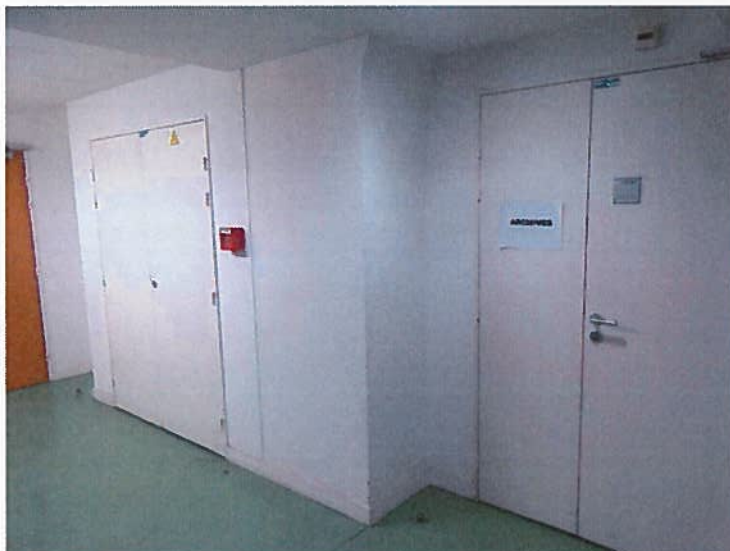
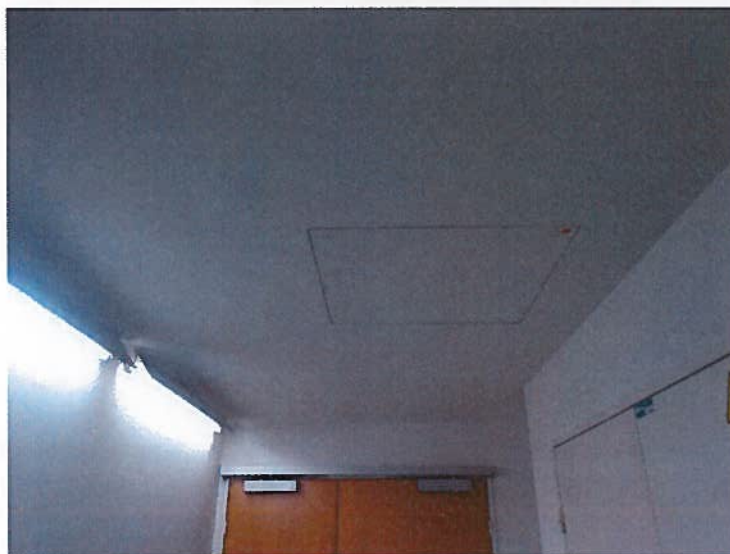
Couloir dans le prolongement :

Au niveau du couloir dans le prolongement, le placoplâtre est en état correct.

Les portes sont en état correct. Les grilles et équipements sont en état correct.

Par contre, je constate au niveau des trappes de visite la présence de nombreuses traces.

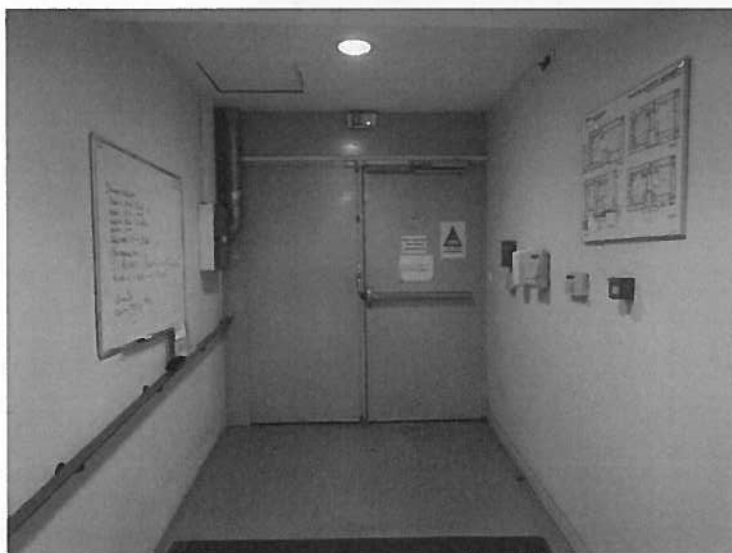
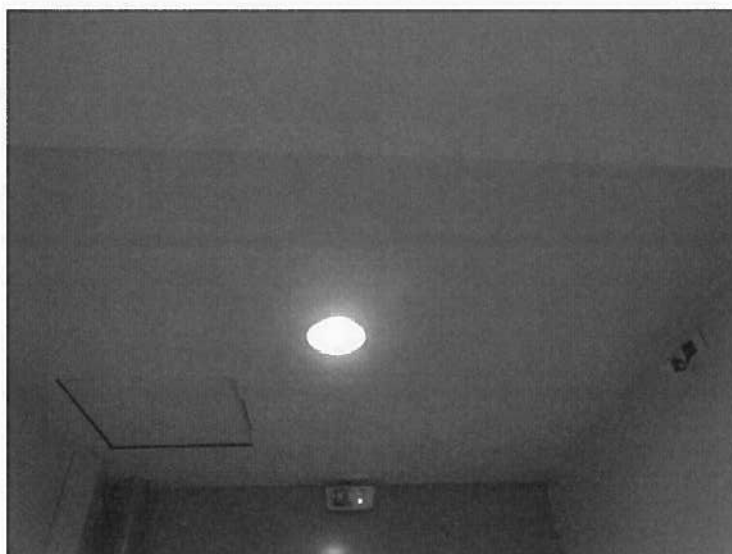
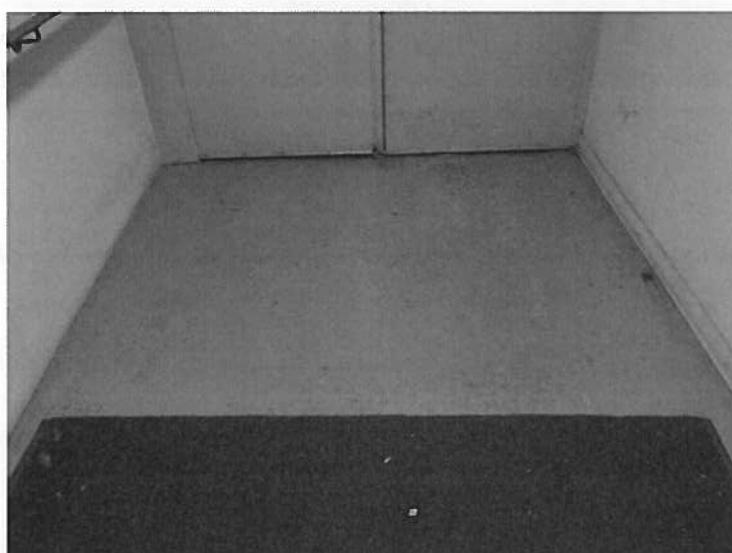
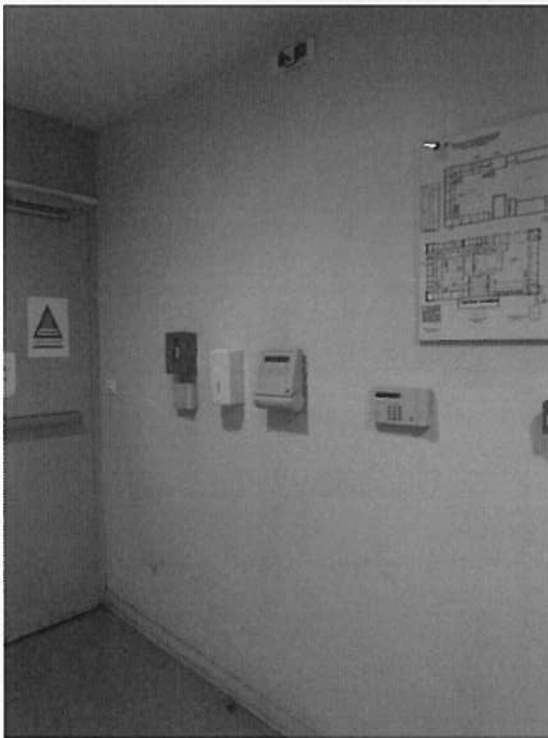
Accès S4 :

S'agissant maintenant de l'accès qui doit être emprunté, accès S4, je peux constater que la porte antipanique est globalement en état correct. Quelques traces en partie basse.

La peinture de sol est écaillée et présente des traces.

Les soubassements des murs présentent également des traces.

Présence d'épaufrures sur les arêtes au niveau du passage.

La trappe de visite est légèrement déboîtée. Je constate également la présence de rayures sur celle-ci.

Dans le retour du couloir, on constate que les traces sont plus nombreuses sur les pieds de murs.

Au niveau du couloir de circulation, je constate que la peinture au sol est écaillée, notamment en face de l'ascenseur B.

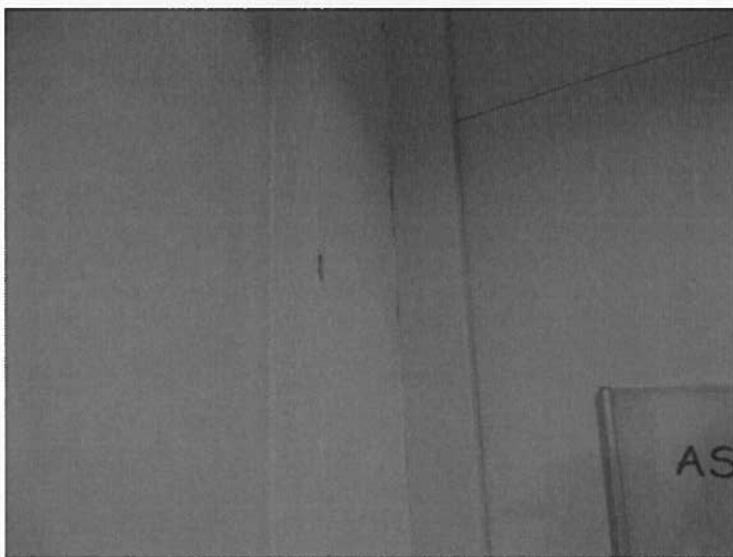
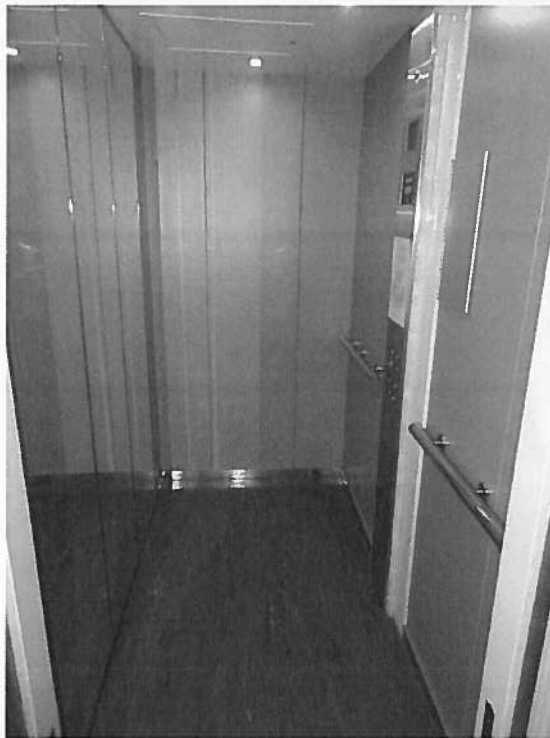
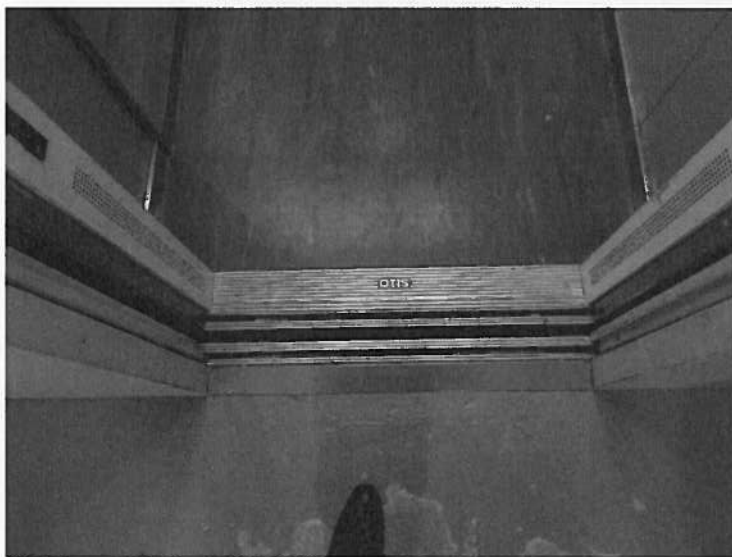
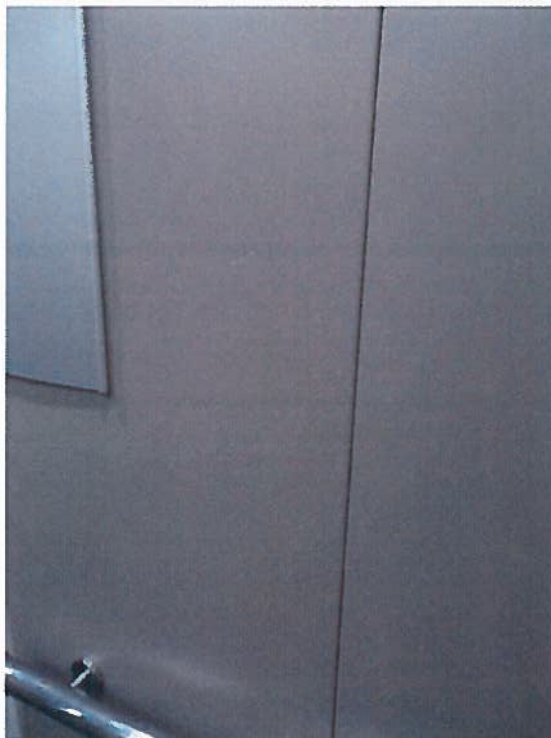
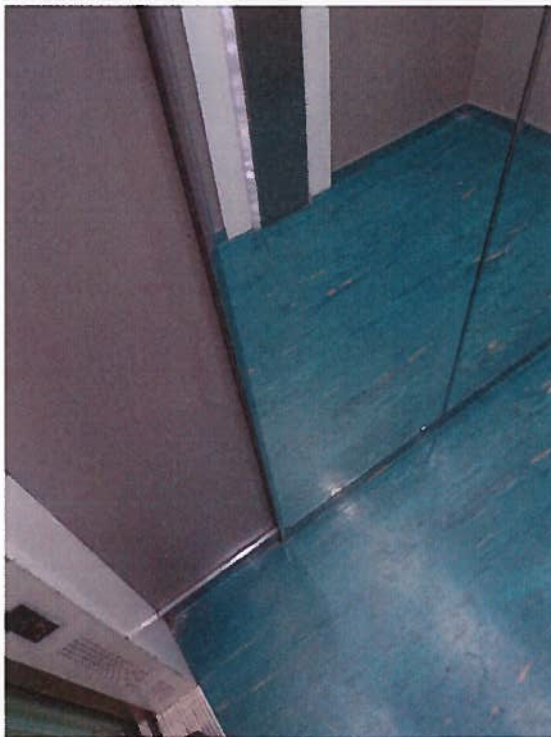
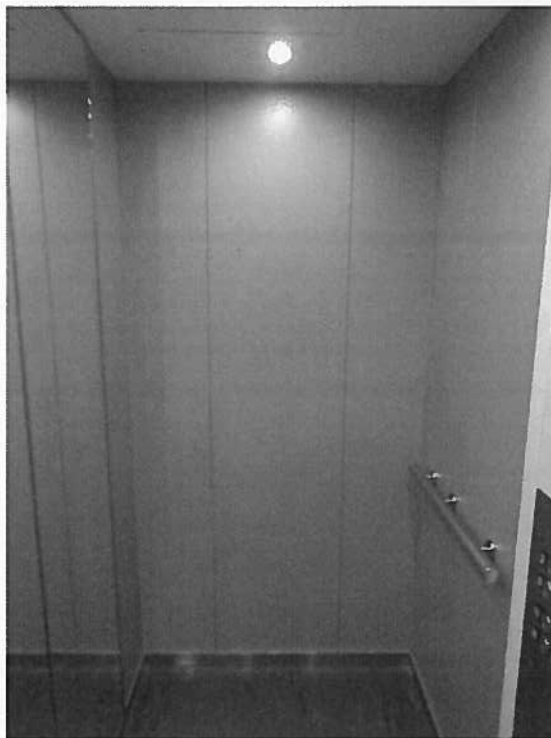
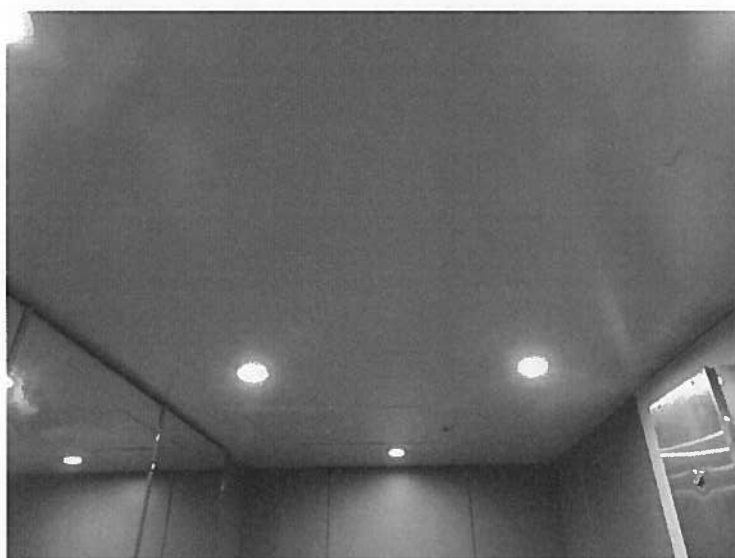
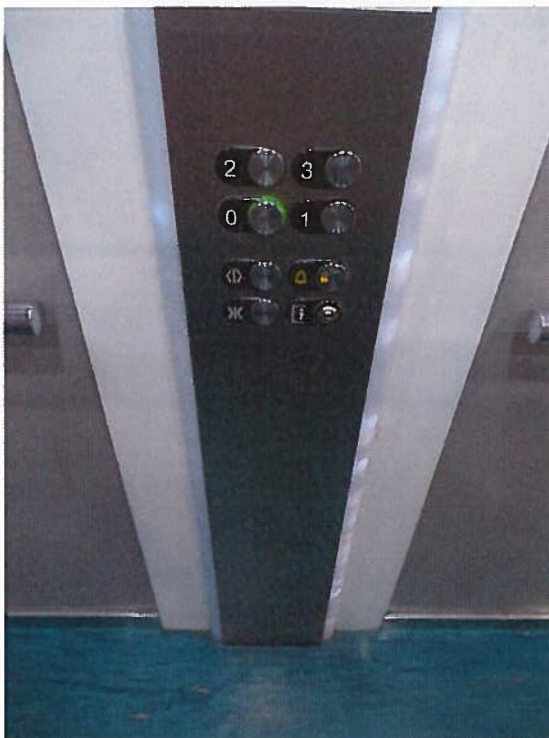
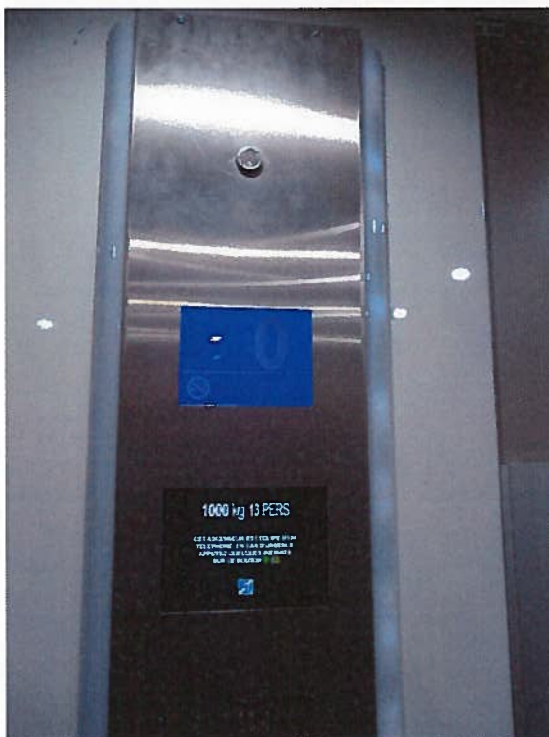
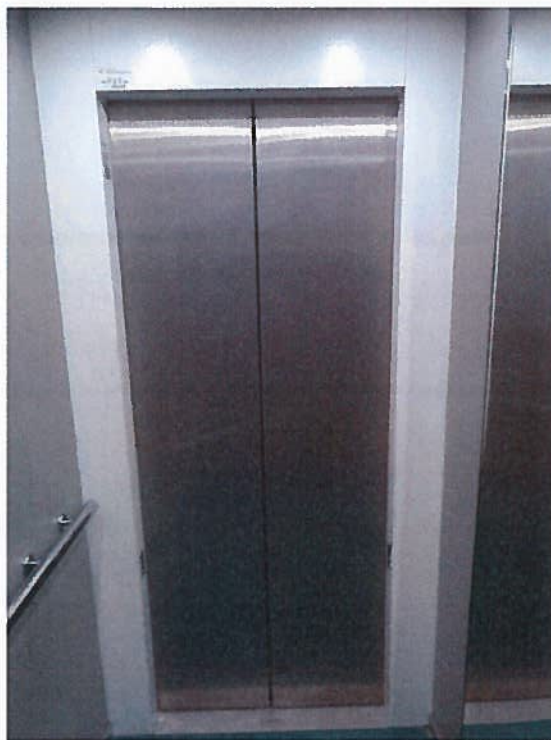
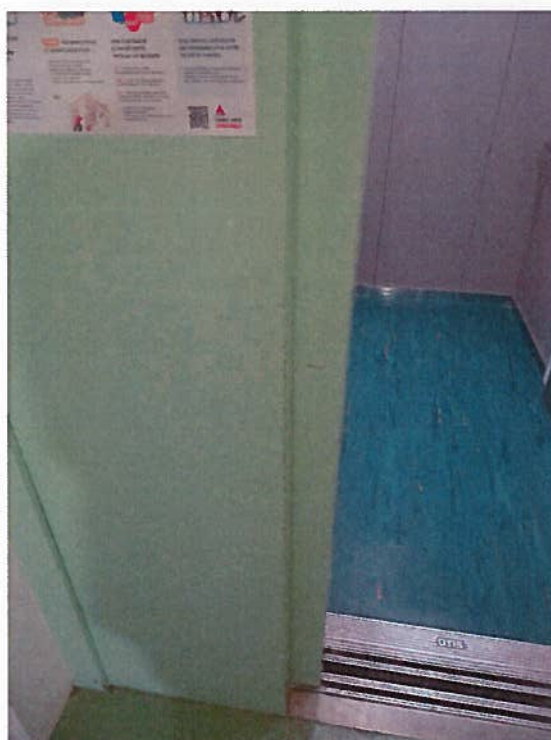
Ascenseur B :

Les portes de l'ascenseur B sont en état correct.

La double porte située dans le couloir est en état correct.

Au niveau des pieds de poteaux, on retrouve des épaufrures.

L'ascenseur B en intérieur est globalement en bon état général.

Les vitrages sont en bon état général.

La platine de commande est en bon état général.

Rien n'est à signaler. Juste quelques rayures sur les peintures extérieures.

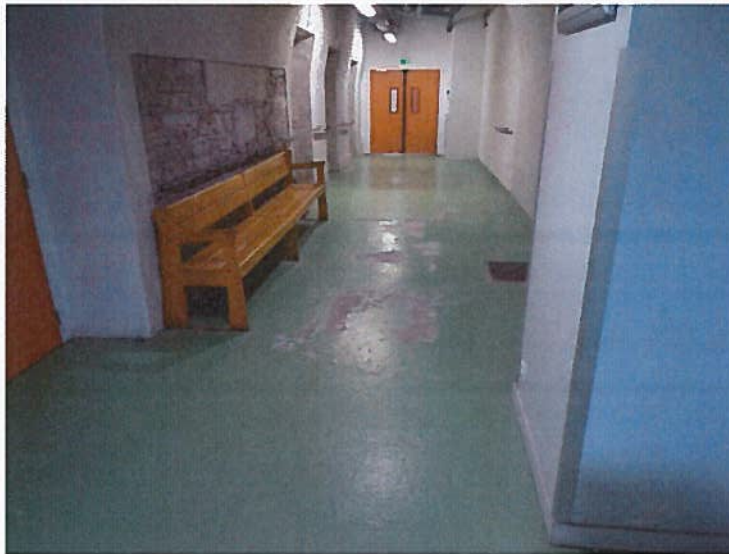
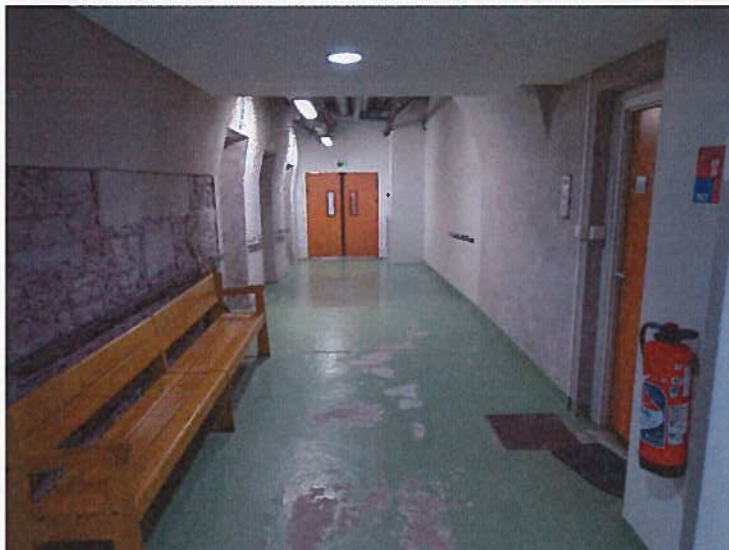
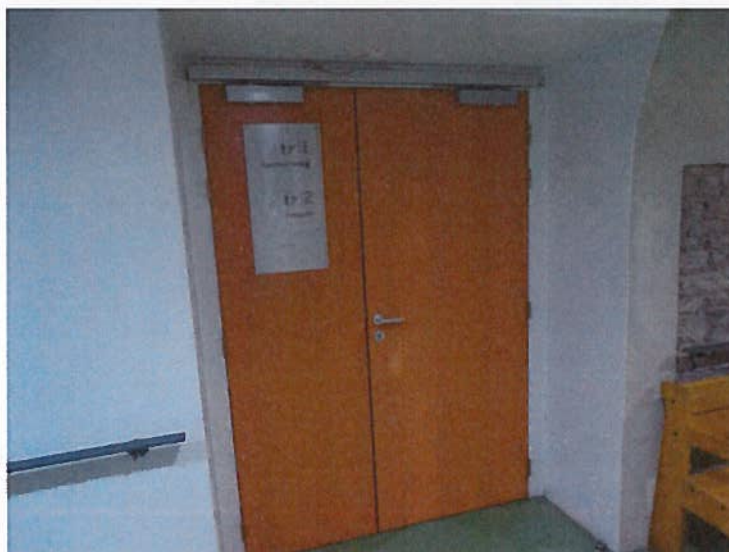
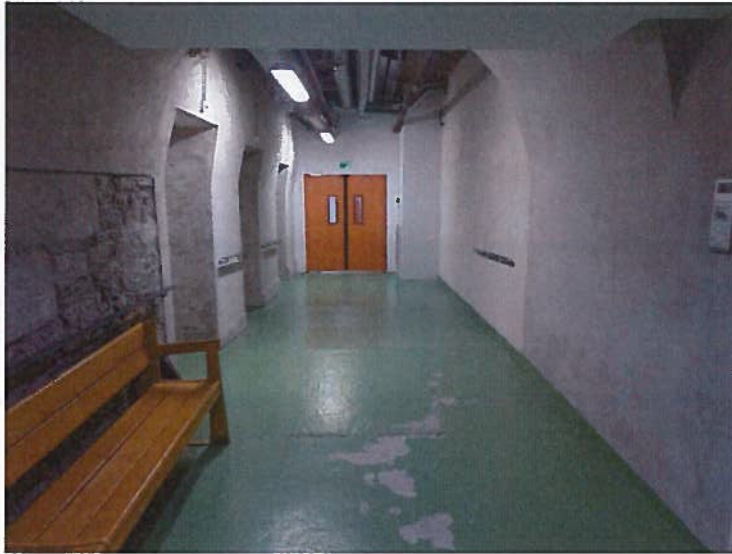
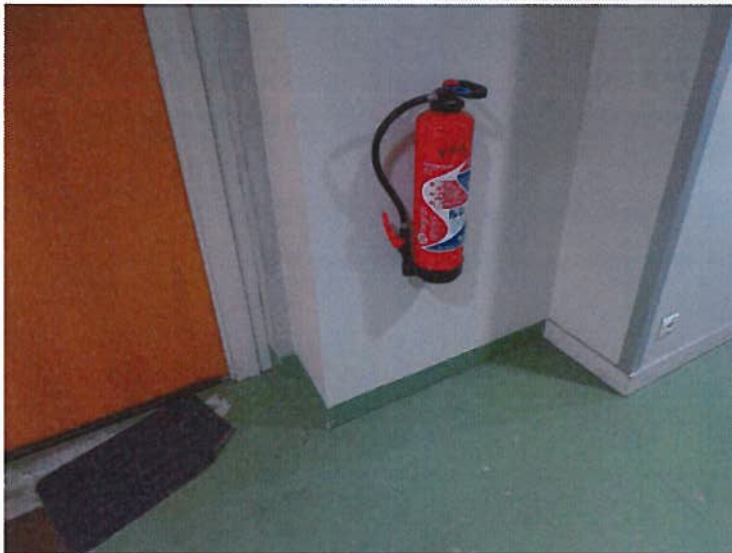
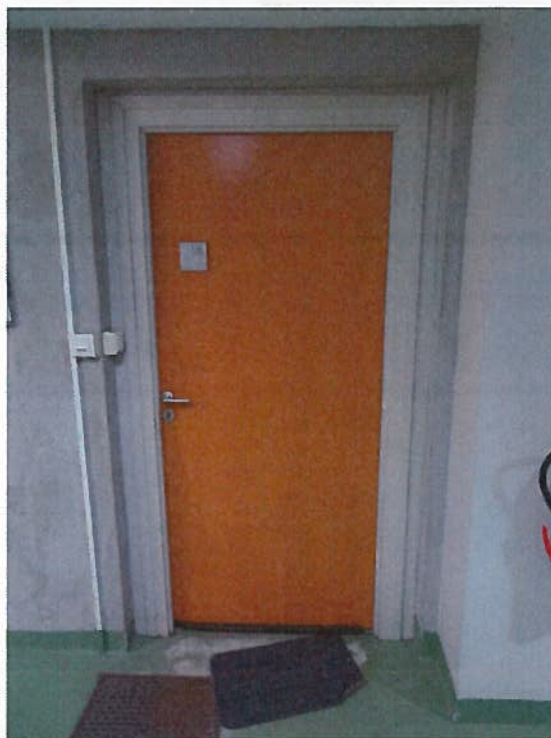
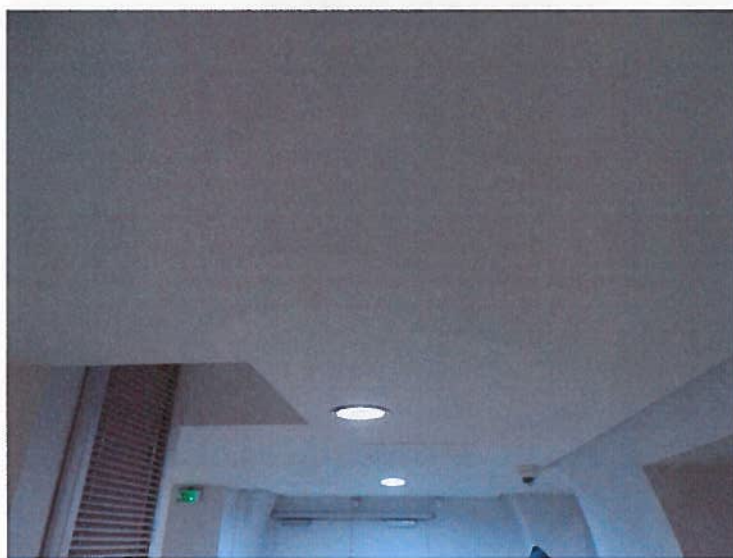
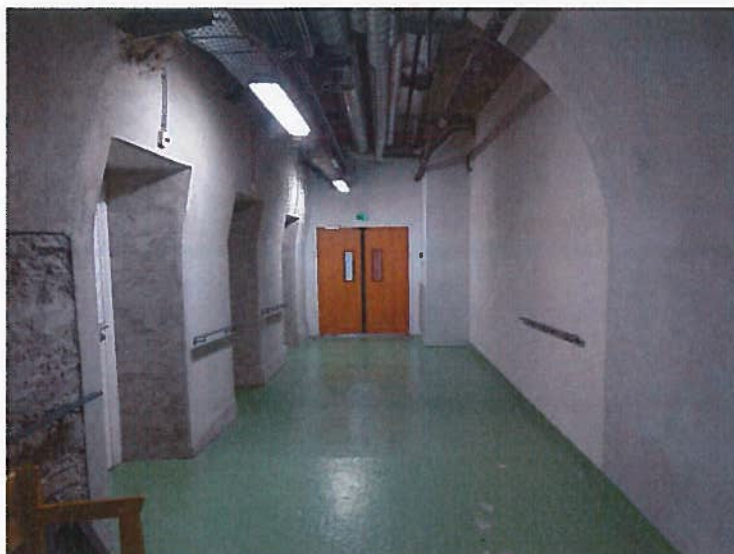
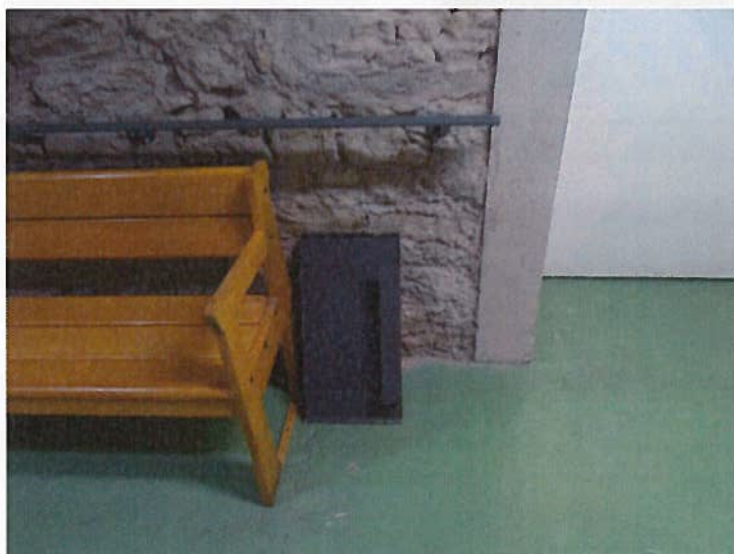
Couloirs à la suite :

A la suite au niveau des couloirs, on constate que les peintures de sol sont dégradées.

Quelques traces sur la double porte coupe-feu à la suite.

Quelques épaufrures sur les portes de circulation.

Présence de nombreuses traces sur les trappes de visite.

Les plâtreries et peintures sont en état correct. Quelques traces toujours en partie basse.

Léger enfoncement du placoplâtre dans l'angle en face de la porte vitrée qui dessert le patio.

Ecaillage de la peinture dans le prolongement.

Nombreuses traces sur les trappes de visite.
