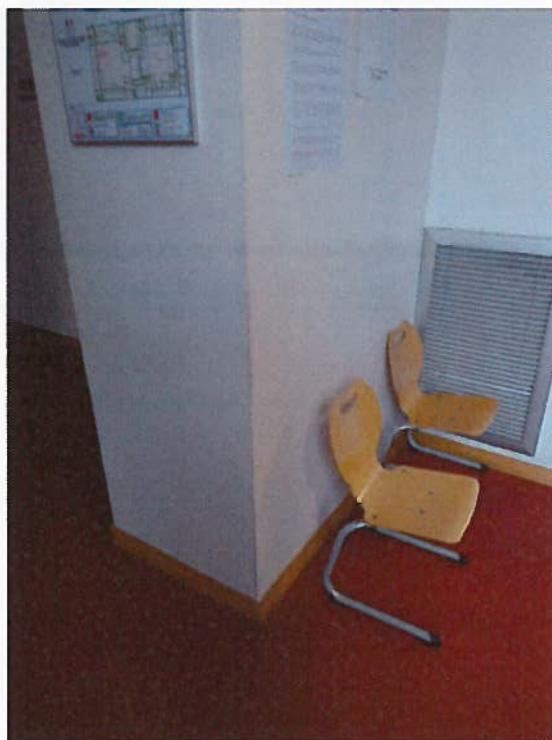
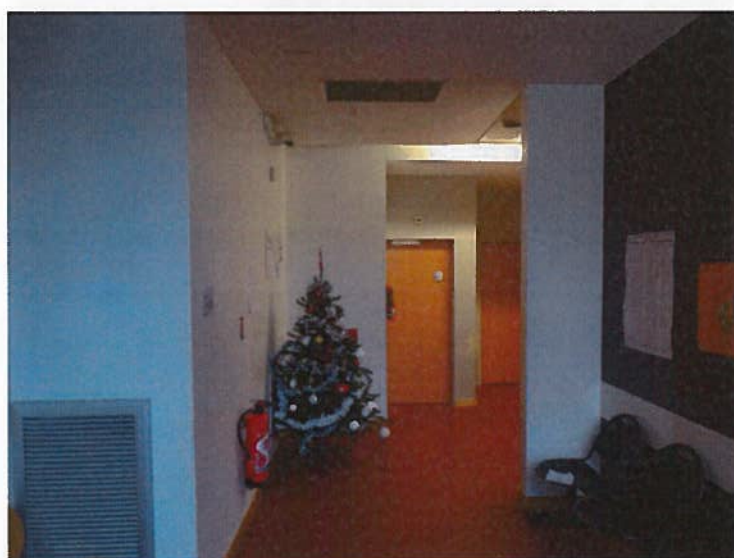
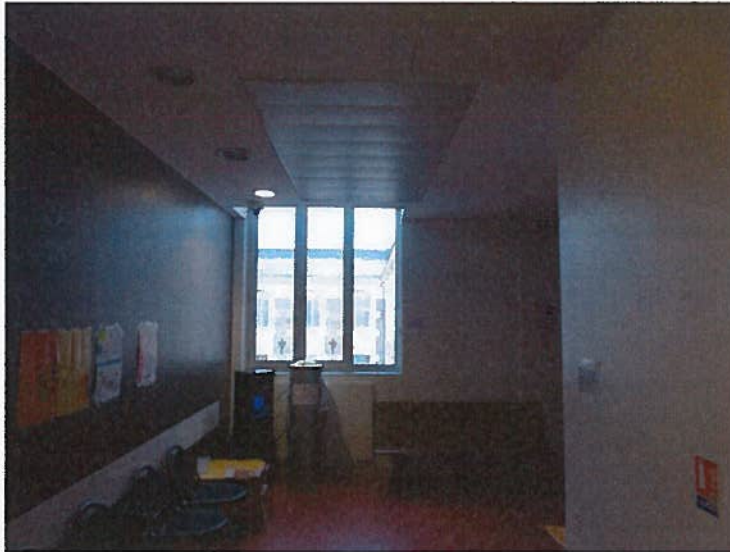
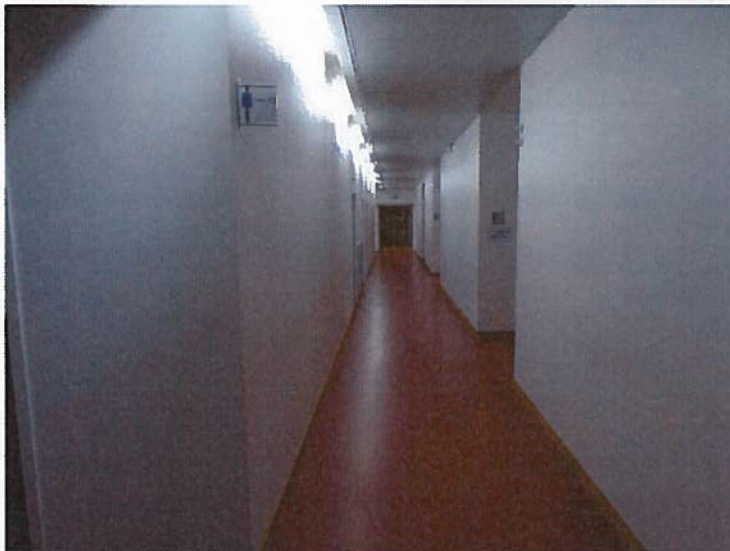
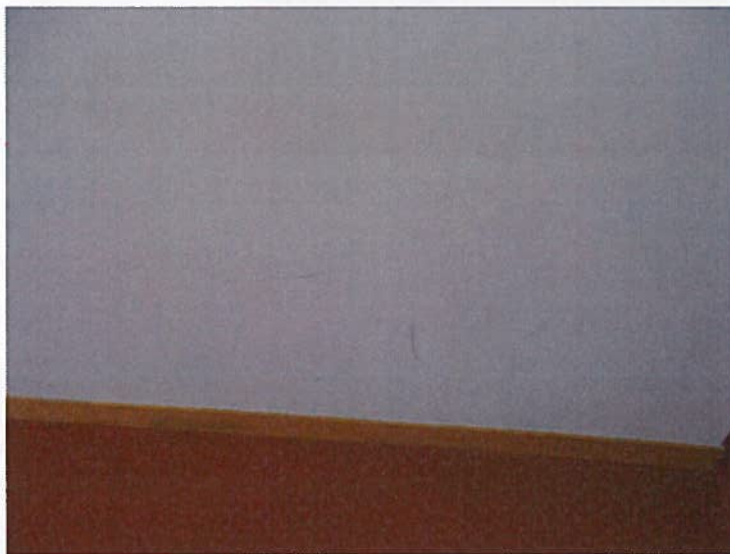
Dégagement :

A la suite, au niveau du dégagement, je peux faire les mêmes constatations au niveau des sols, murs et plafonds, état correct d'une manière générale, mis à part quelques traces en partie basse.

S'agissant des doublages des plafonds, ceux-ci sont en bon état général.

Le mobilier du tribunal est en bon état général.

Les caméras de vidéosurveillance sont en bon état général.

Les principales dégradations consistent en des traces sur les pieds de portes et sur les pieds de murs.

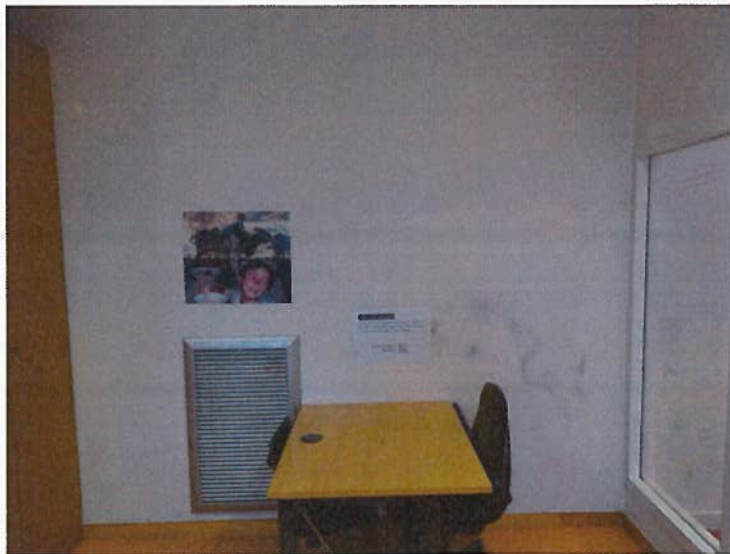
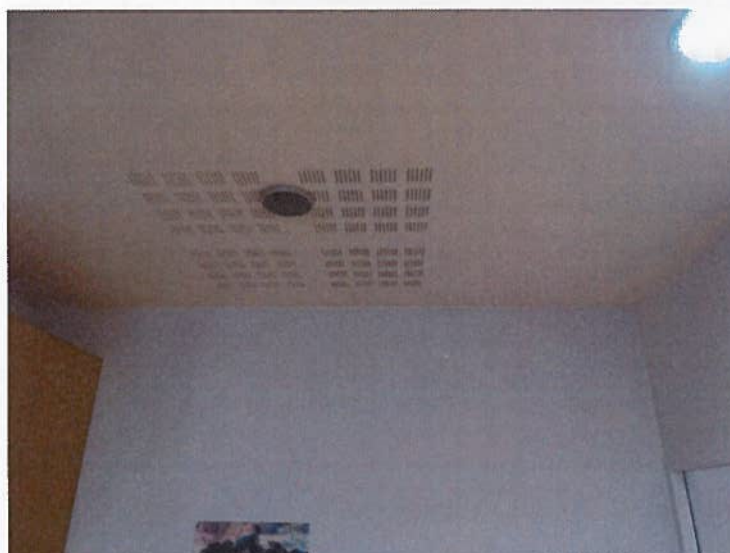
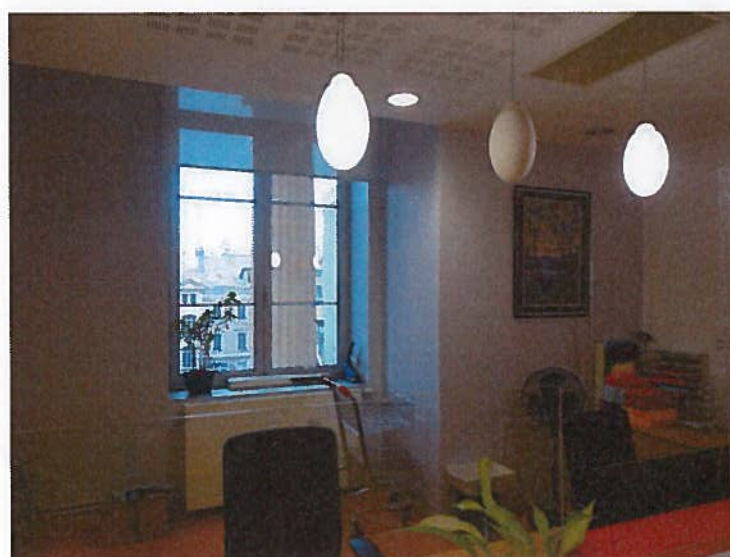
Dégagement desservant le couloir et l'escalier :

A la suite, au niveau du dégagement qui va desservir le couloir et l'escalier qui mène à la deuxième partie sous toiture, je constate que les sols souples sont en état correct.

Les mains courantes sont en état correct.

Les embellissements sont en état correct.

Les grooms et appareillages sont en bon état.

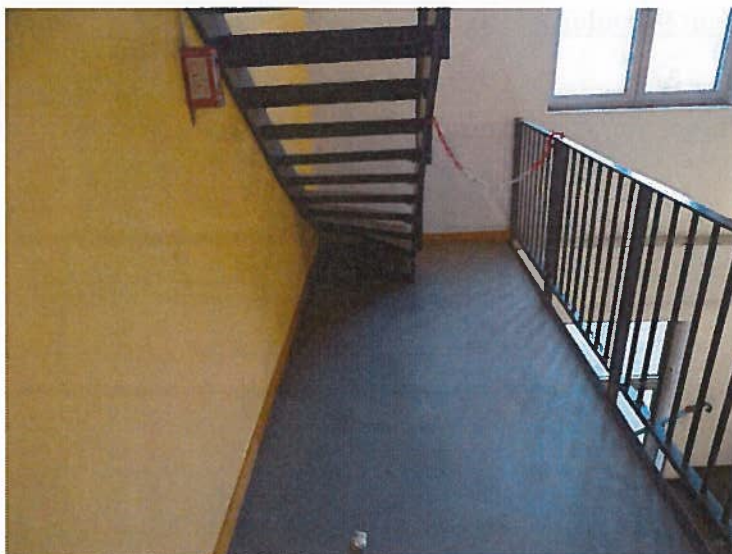
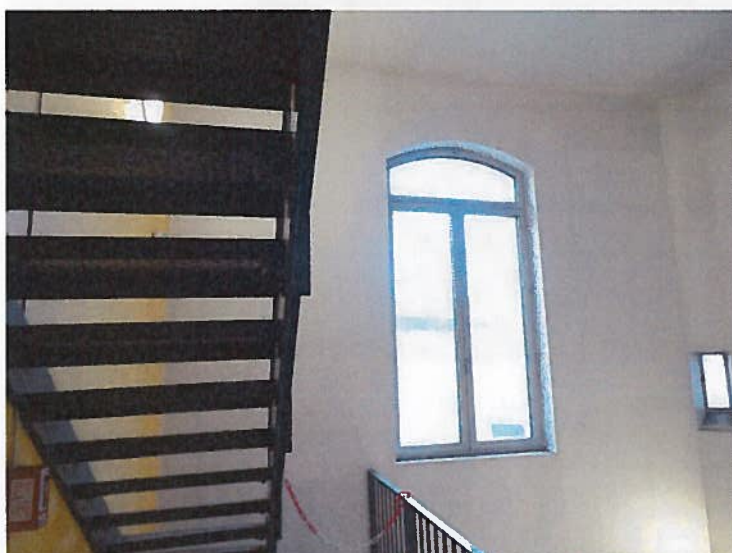
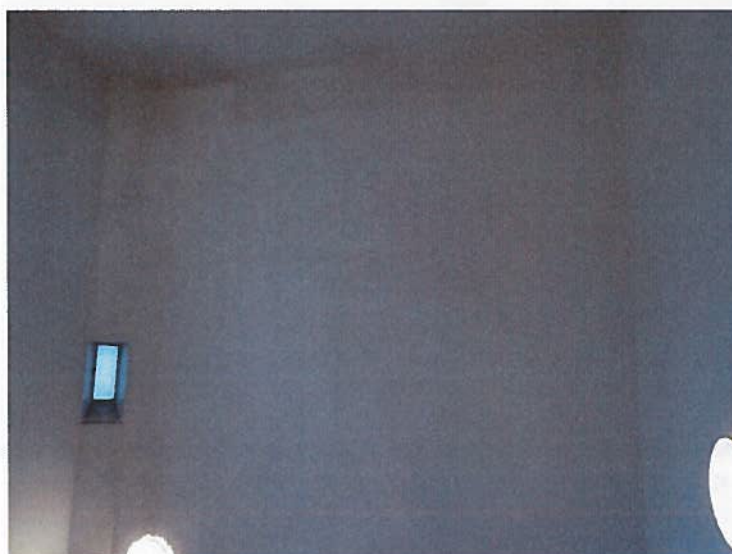
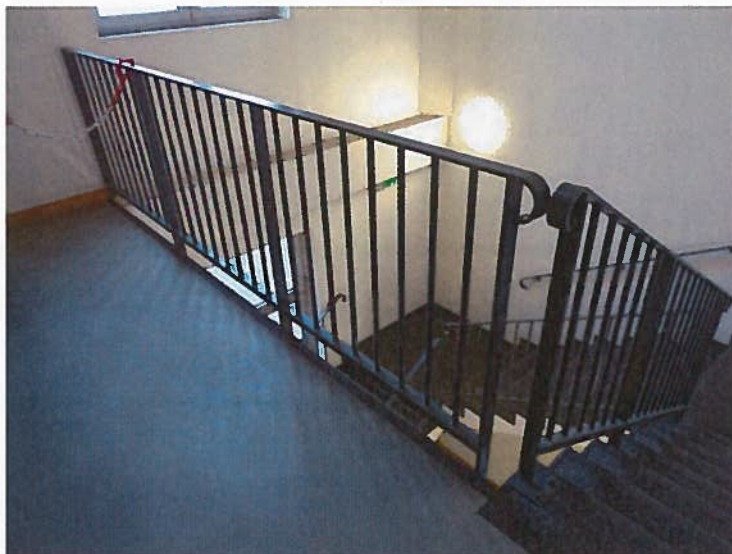
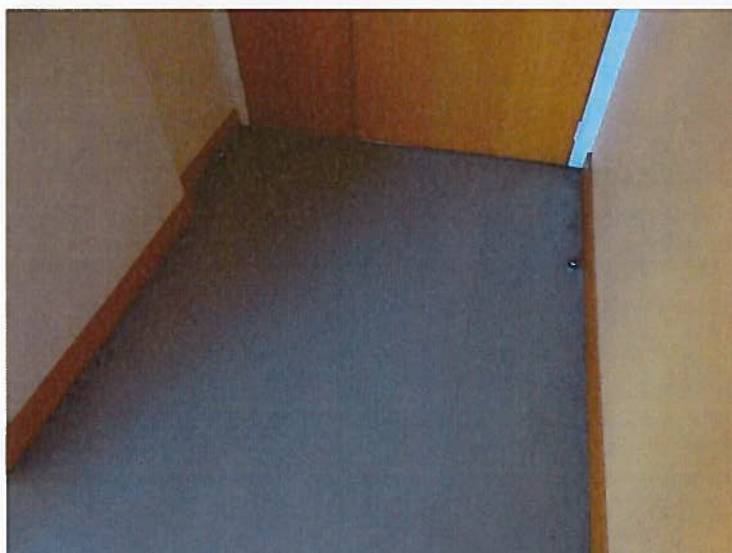
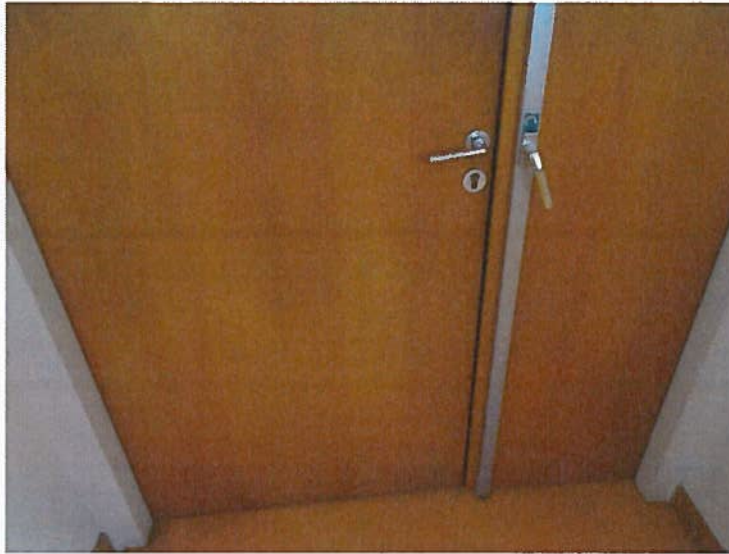
Escalier :

L'escalier est un escalier métallique en bon état.

Les doublages sont en bon état. Une légère fissure sur le côté gauche en montant.

La porte est en bon état général.

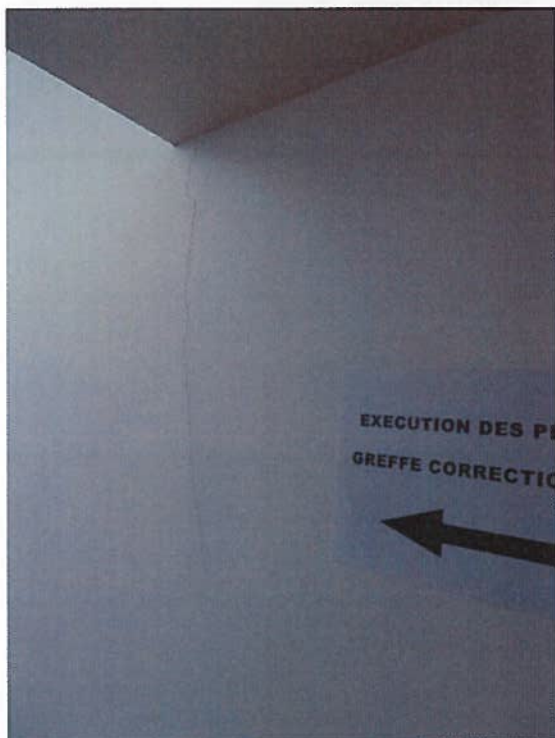
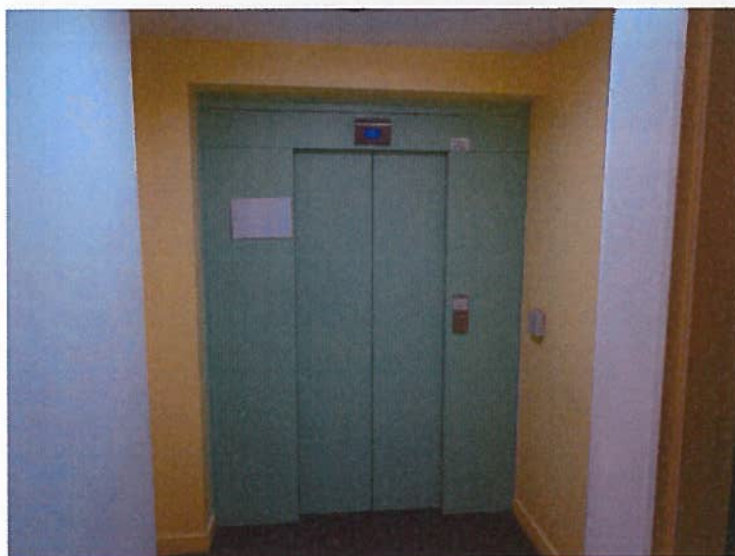
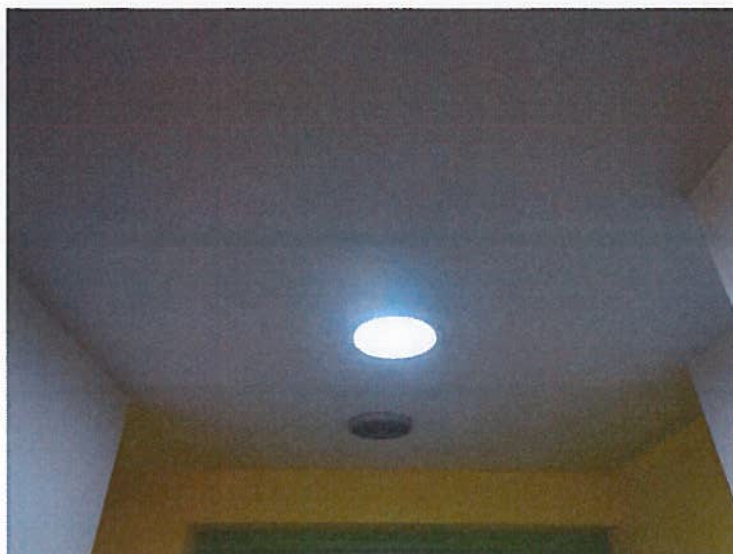
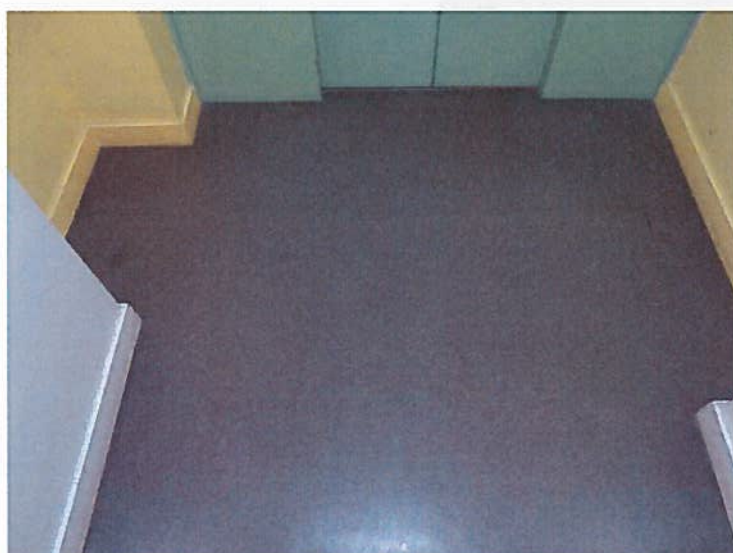
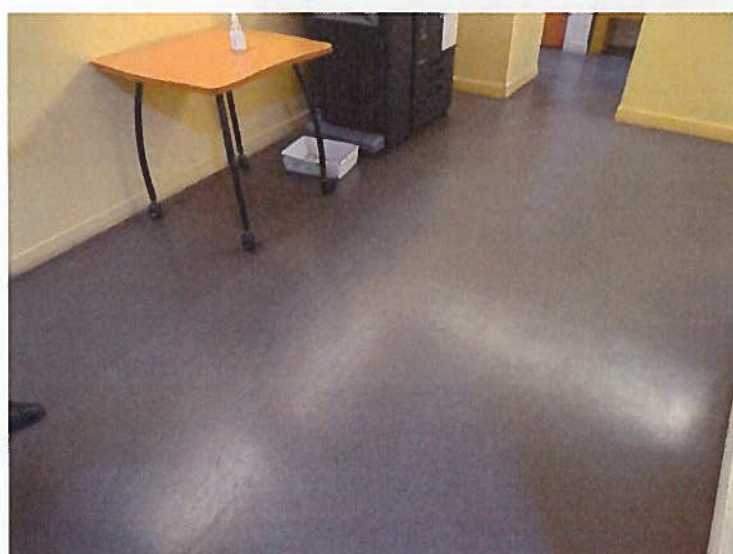
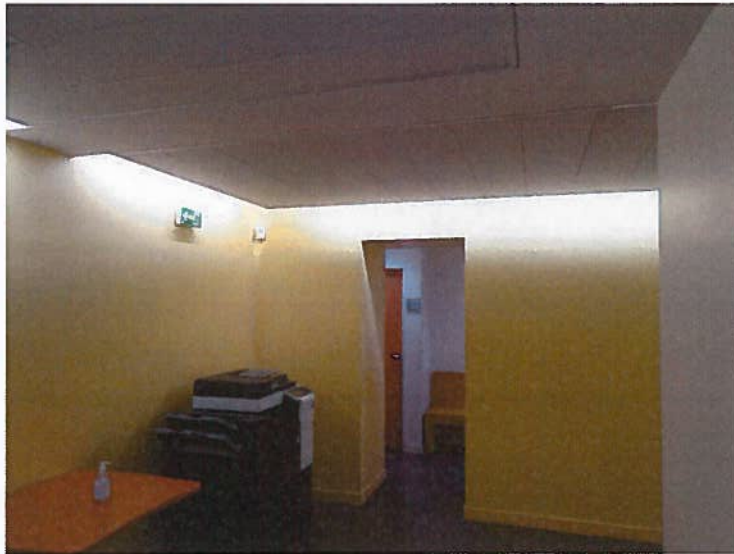
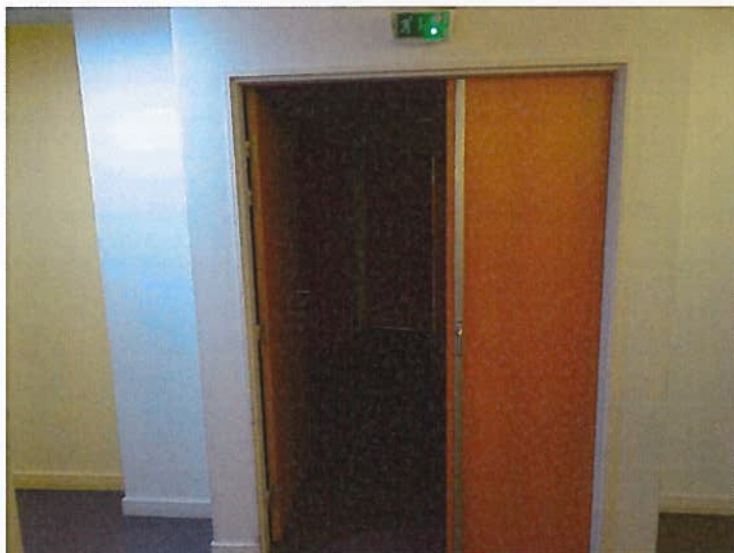
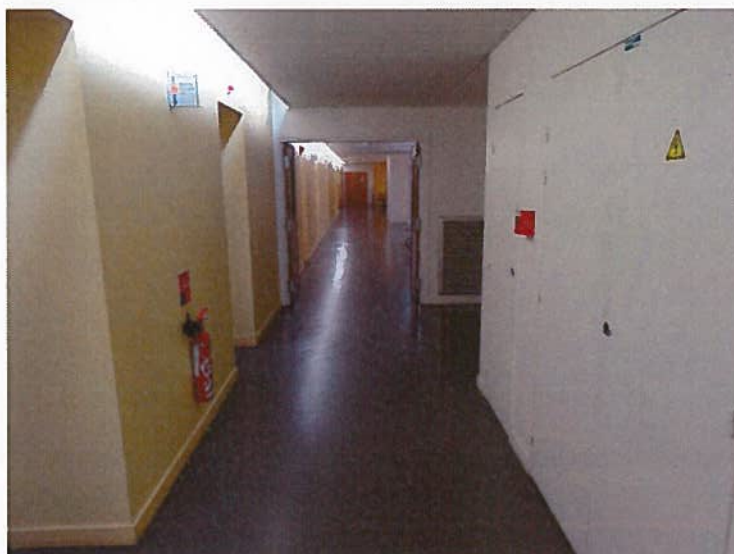
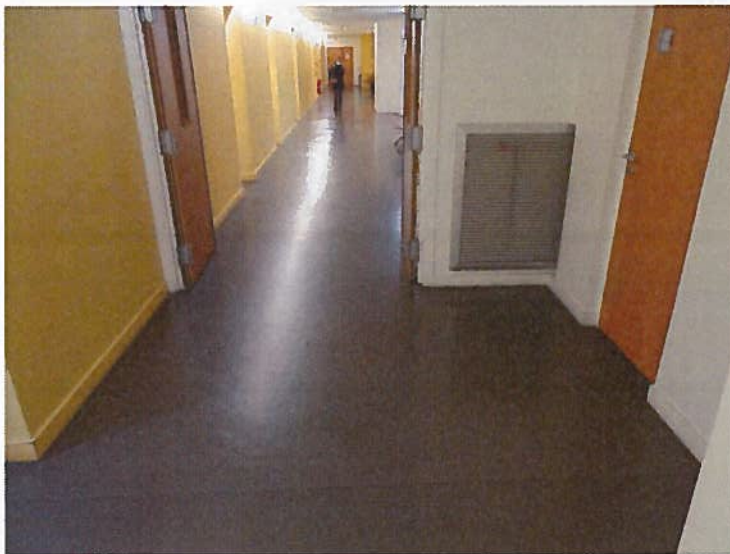
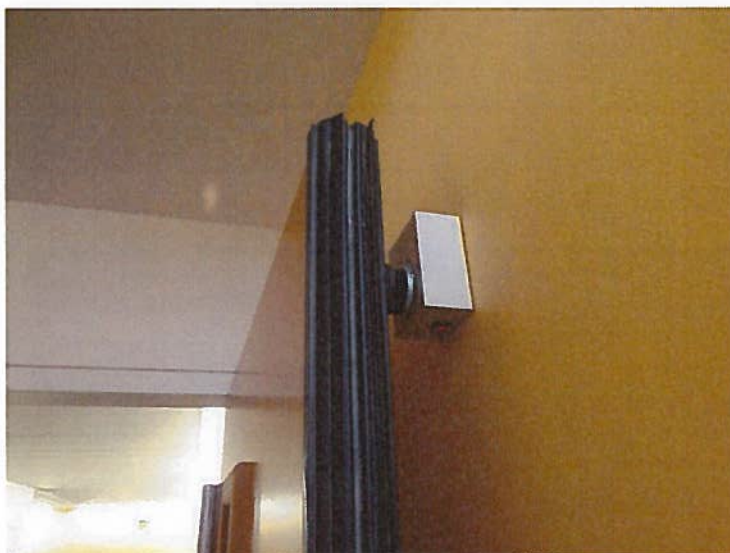
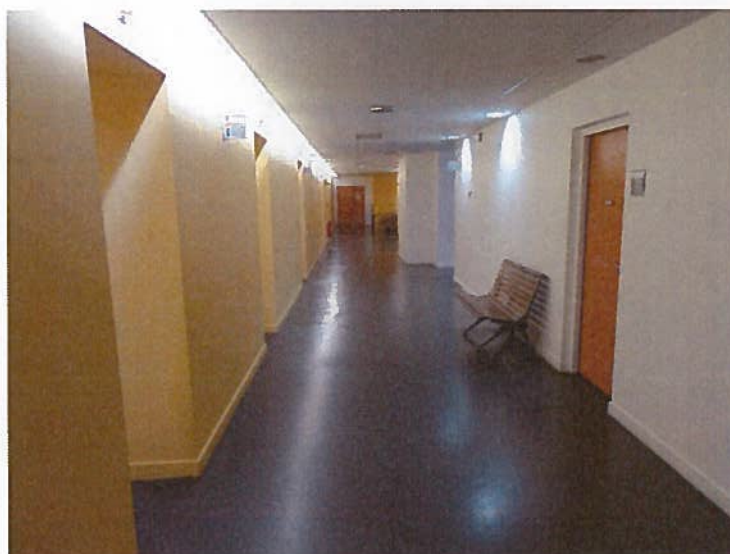
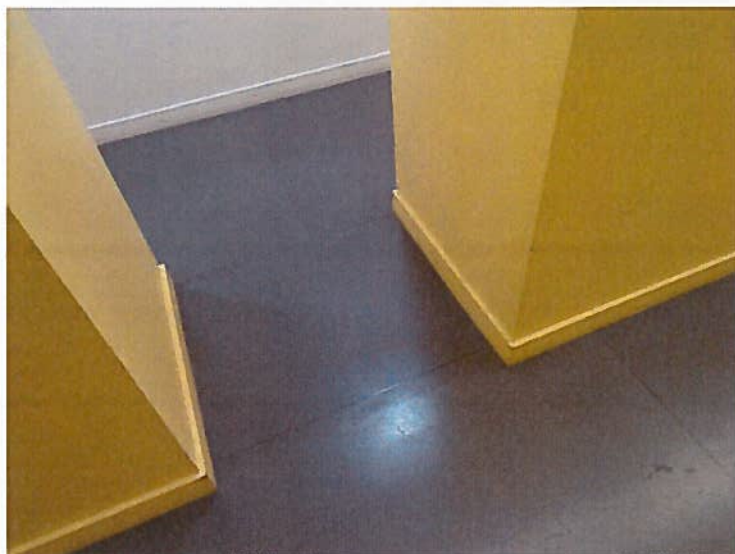
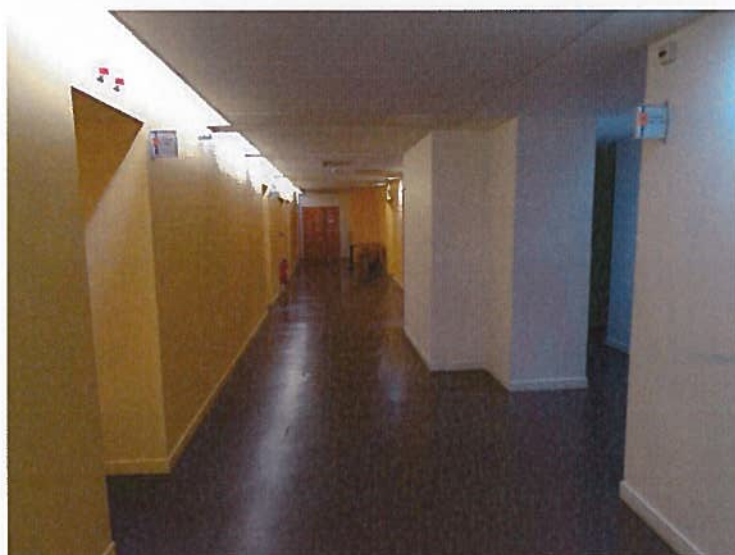
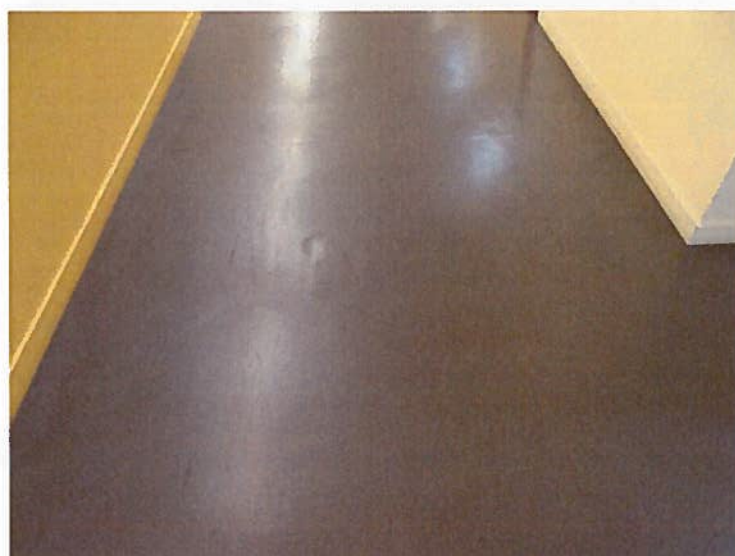
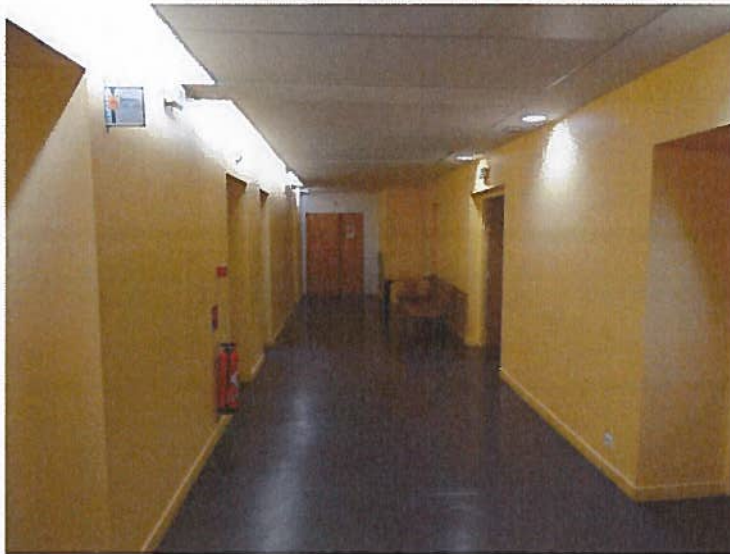
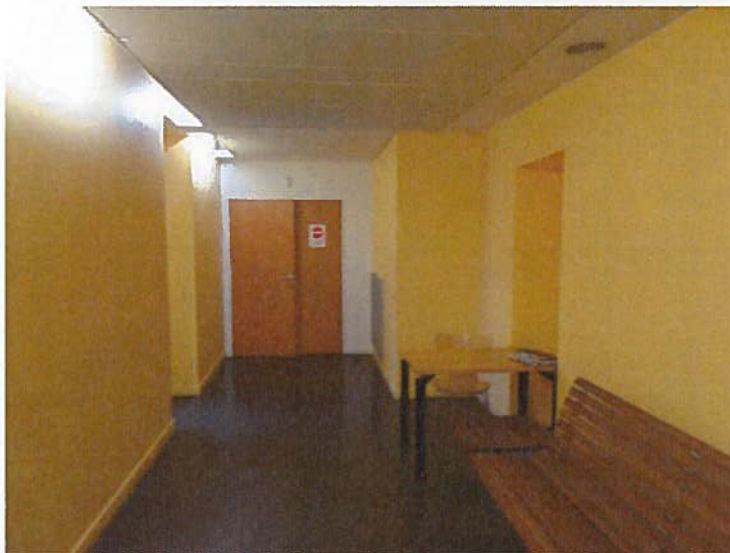
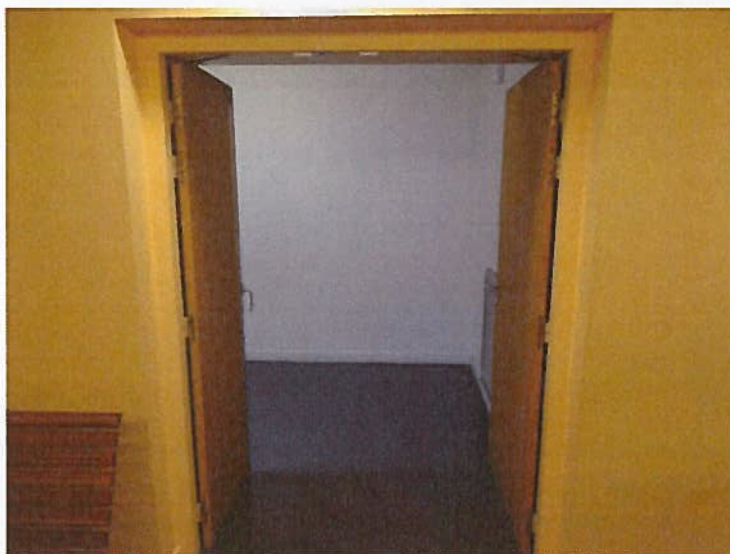
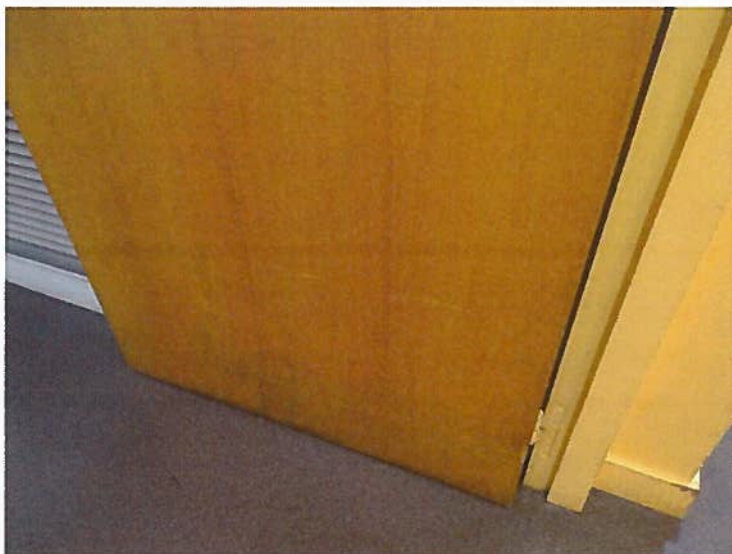
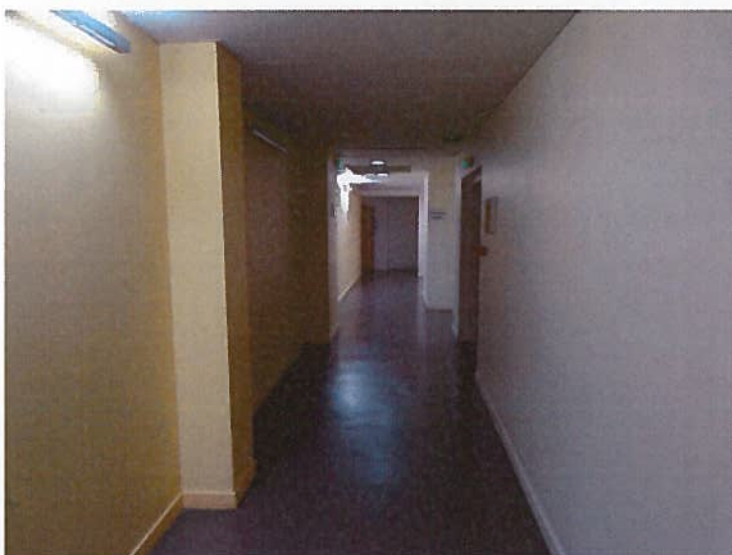
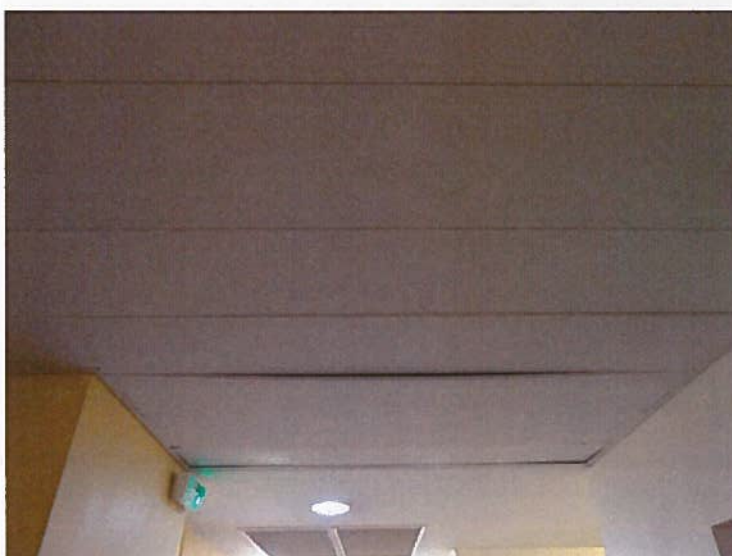
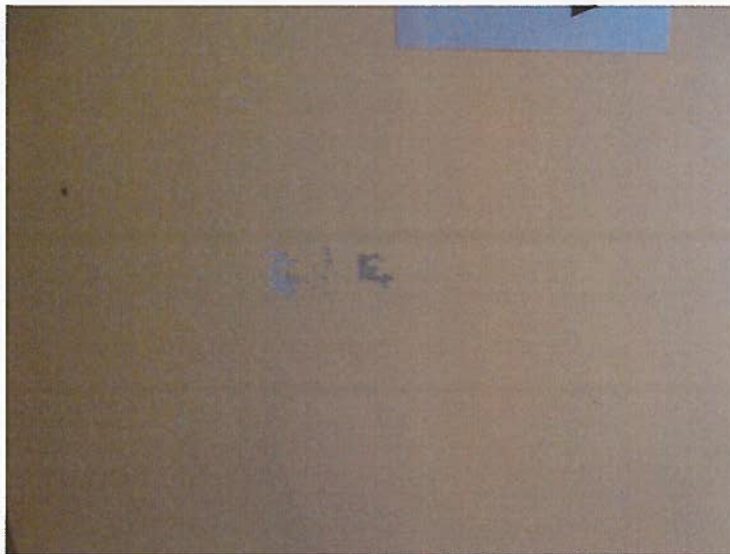
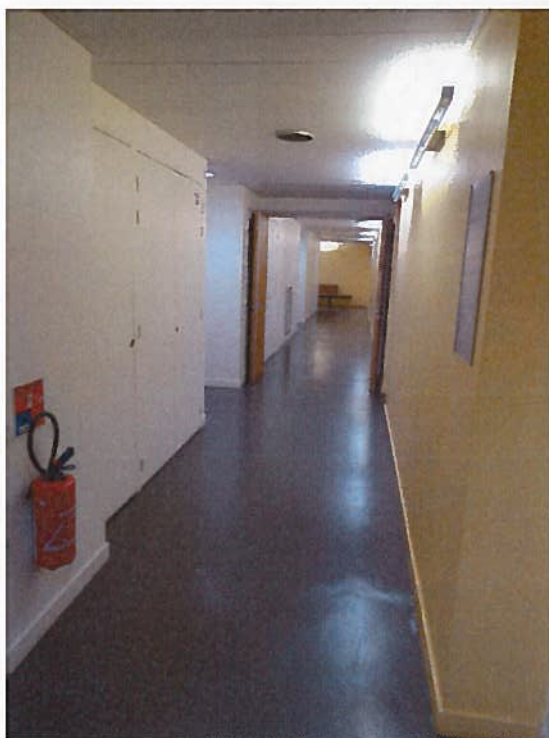
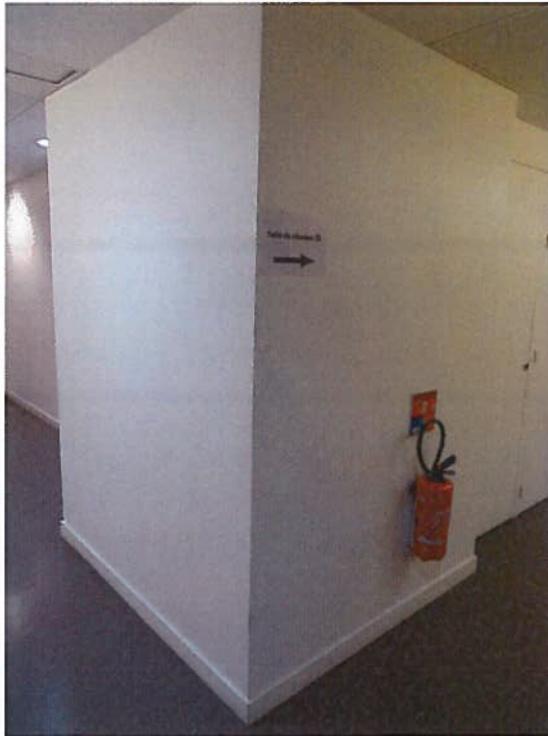
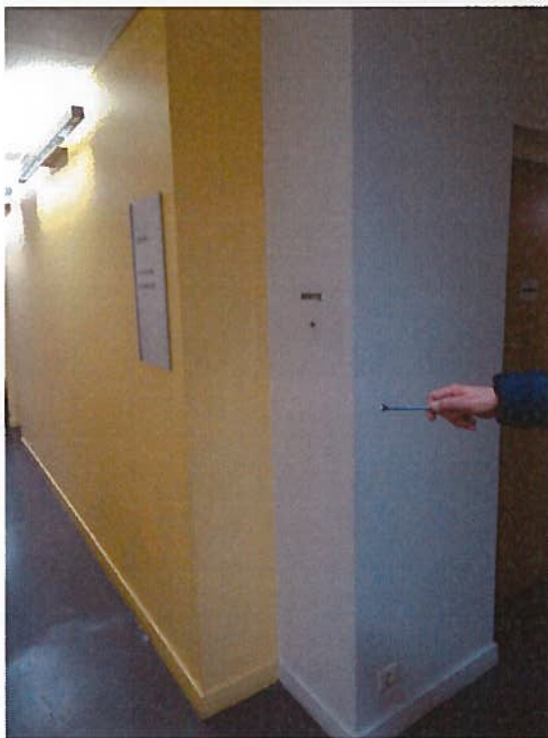
Dans la deuxième partie de couloir, les constatations qui peuvent être effectuées sont les mêmes au niveau des sols, murs, plafonds et différentes portes, et ce jusqu'en direction de l'escalier B.

Idem jusqu'au niveau des locaux techniques D313.

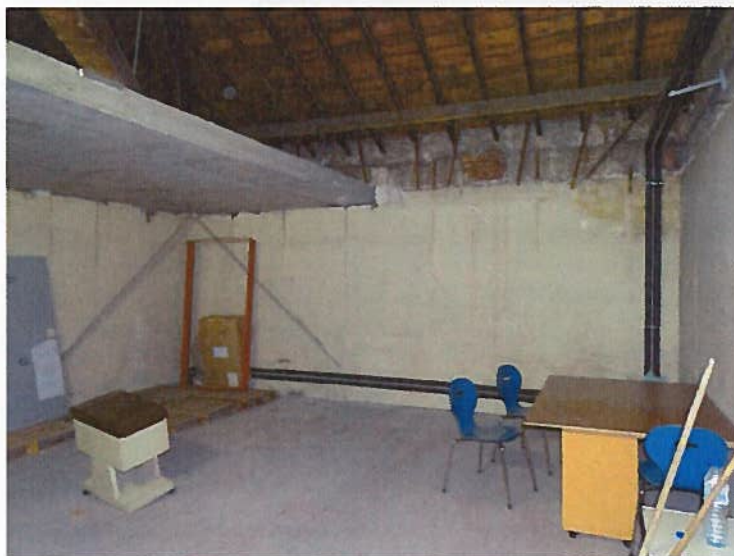
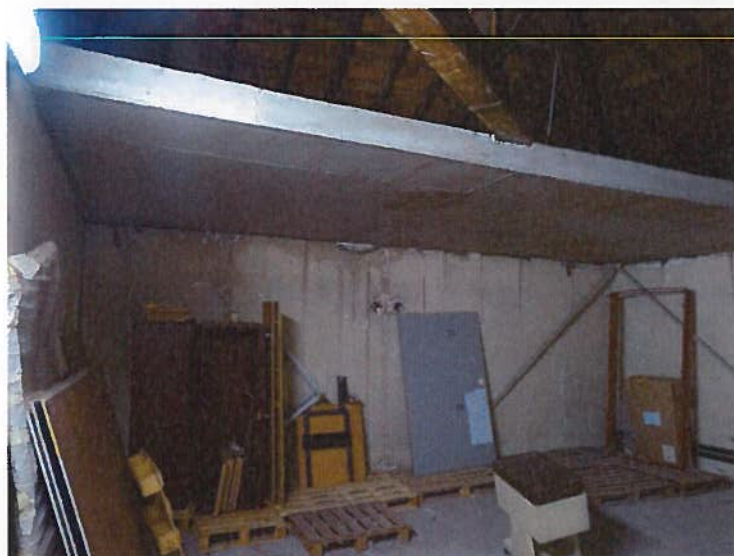
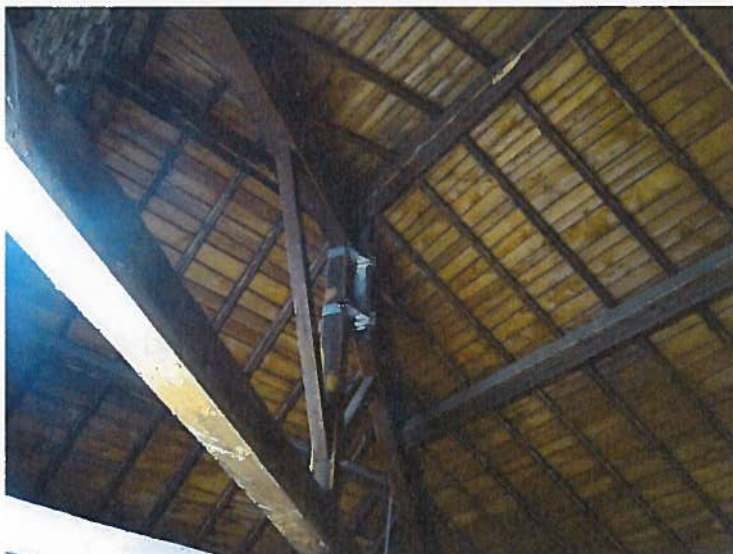
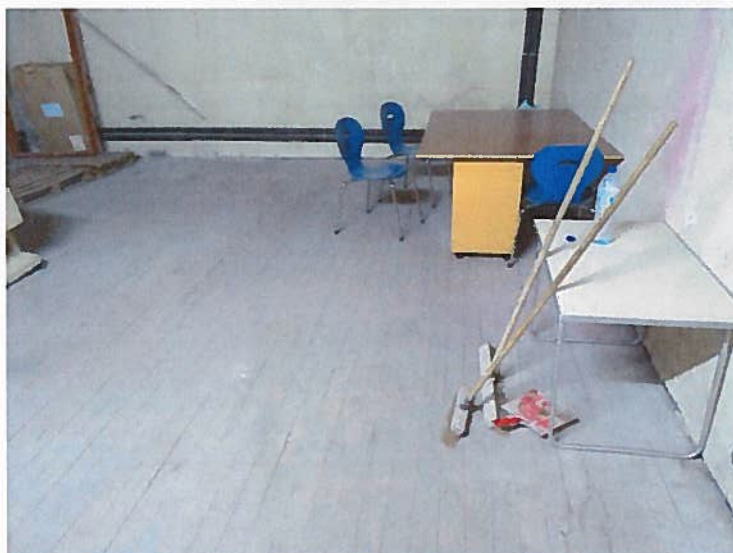
Base-vie :

S'agissant de la base-vie, je peux constater que les murs n'ont pas été repeints.

La charpente est en bon état général.

Le sol est un plancher brut.

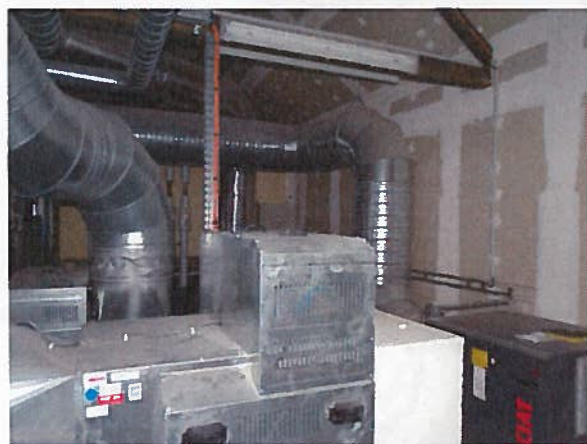
Locaux techniques :

Ceux-ci sont en état correct.
