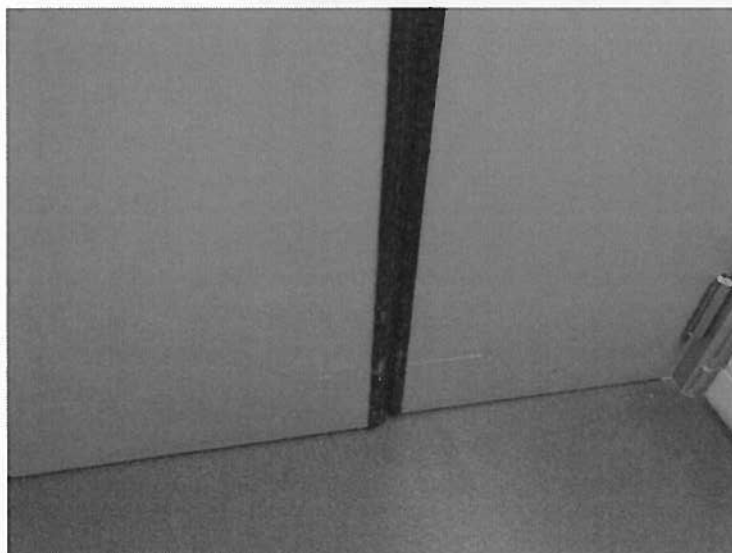
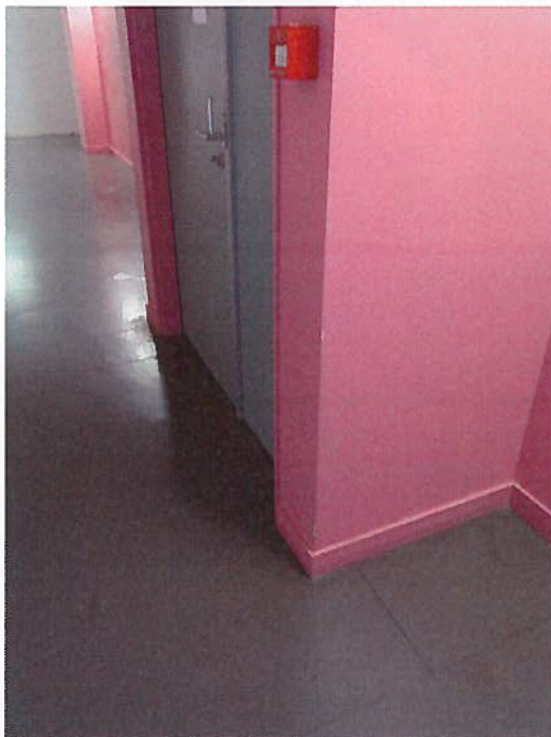
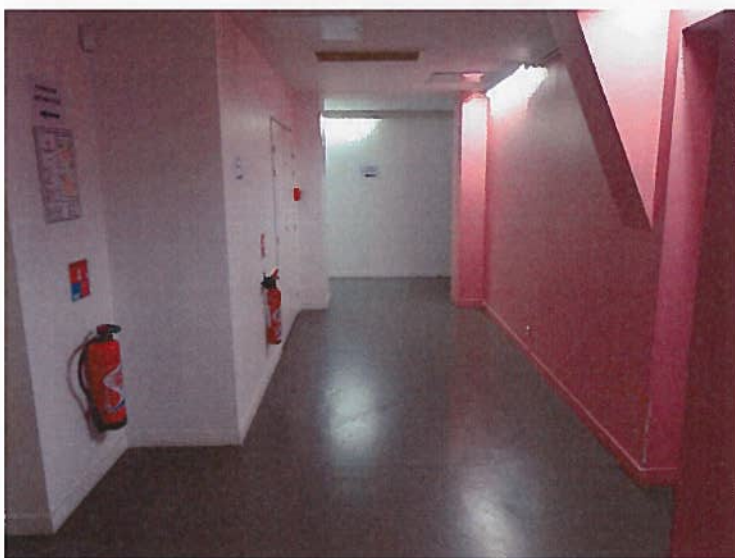
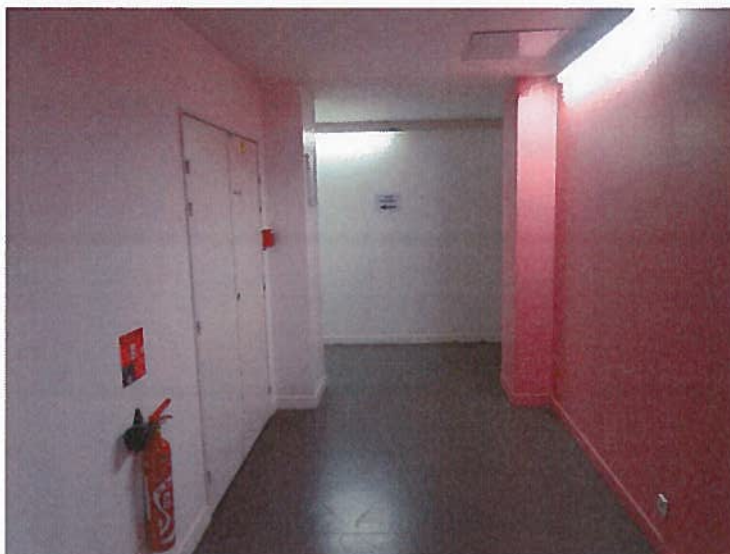
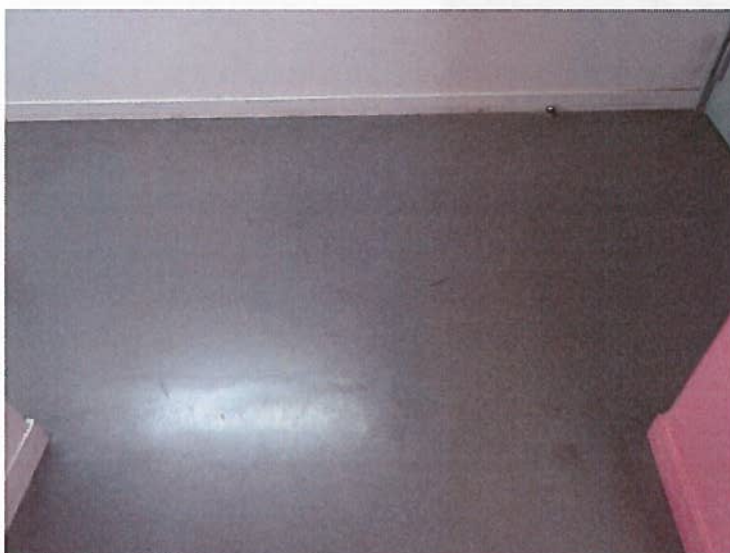
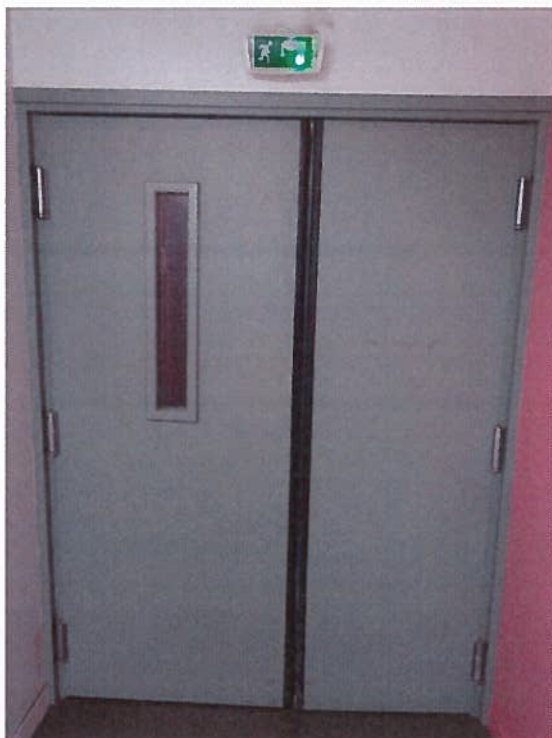
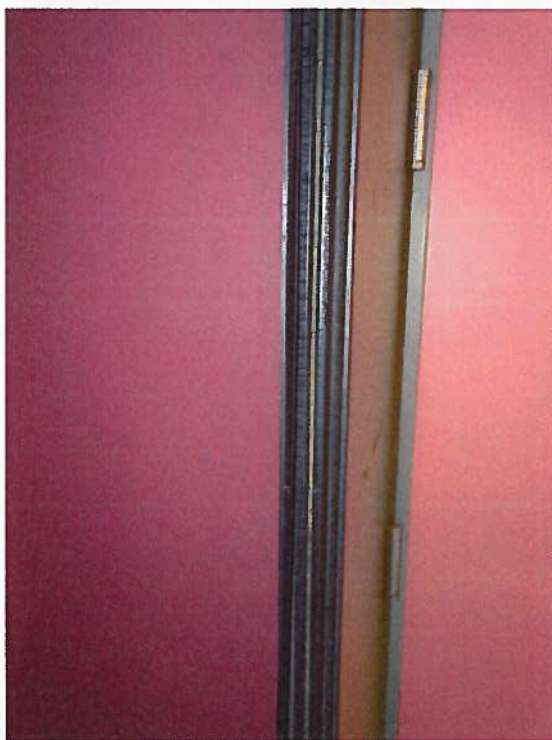
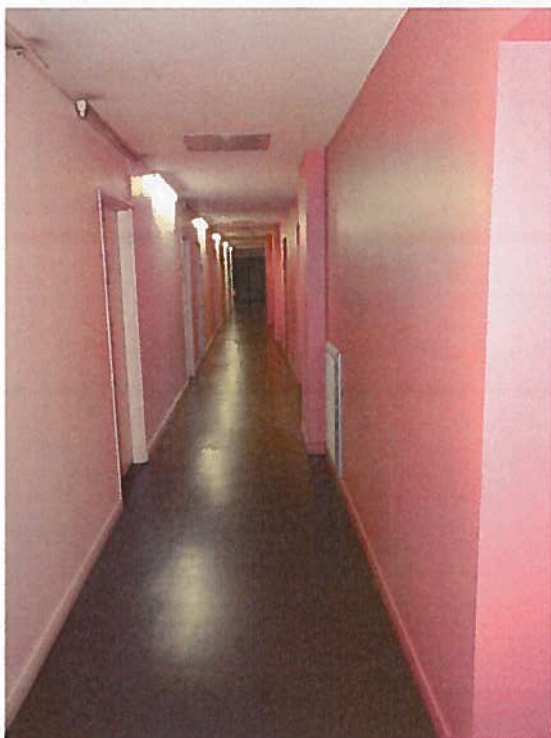
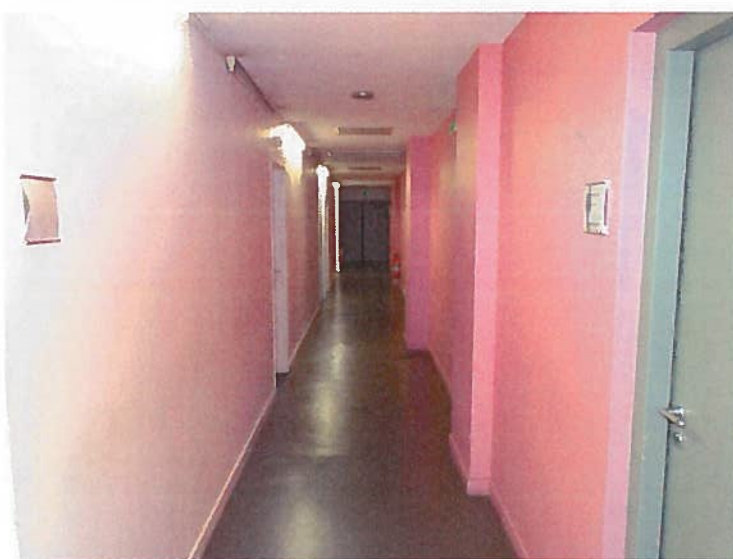
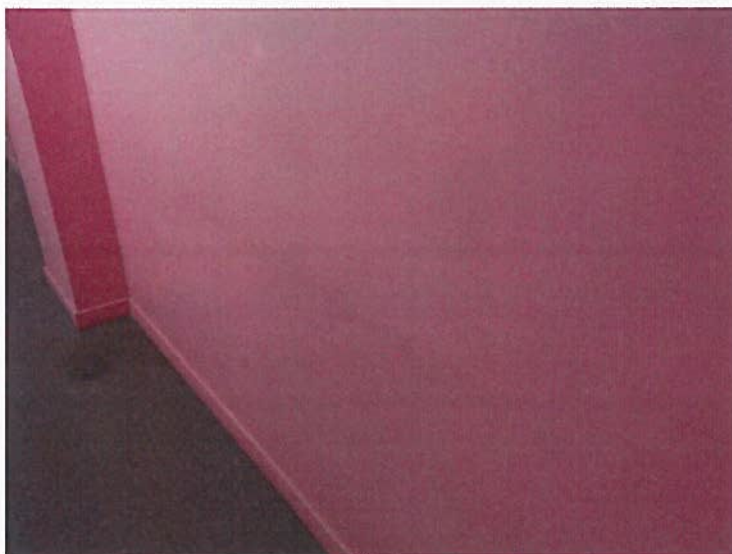
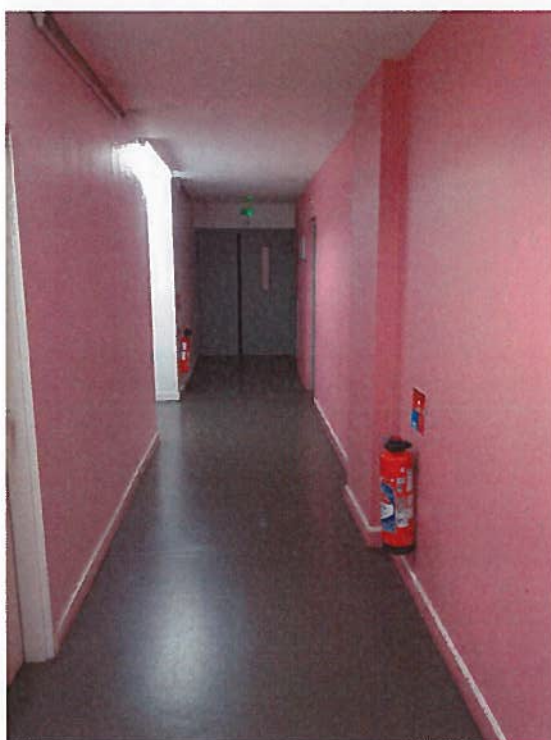
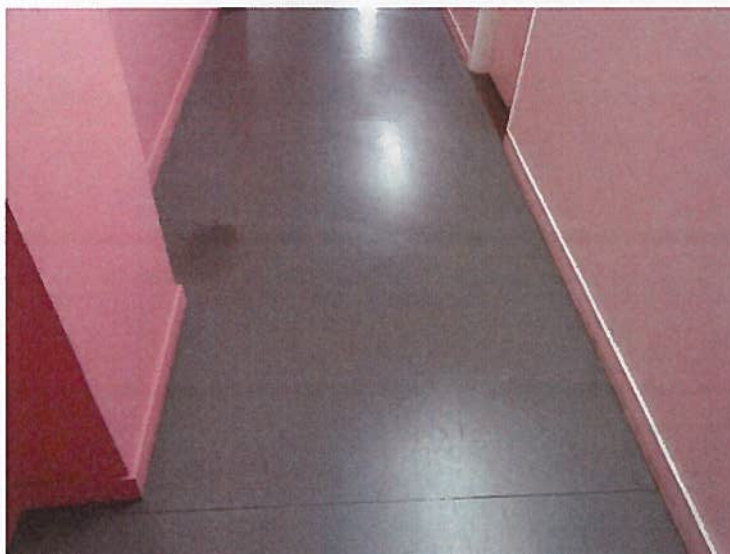
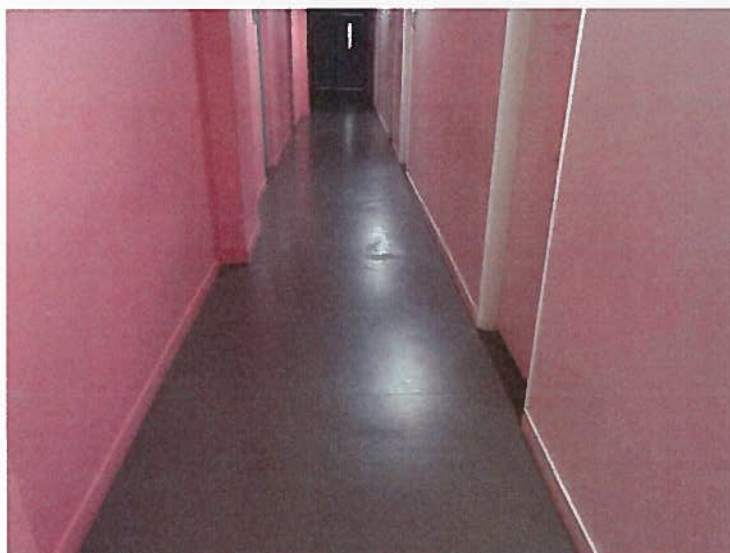
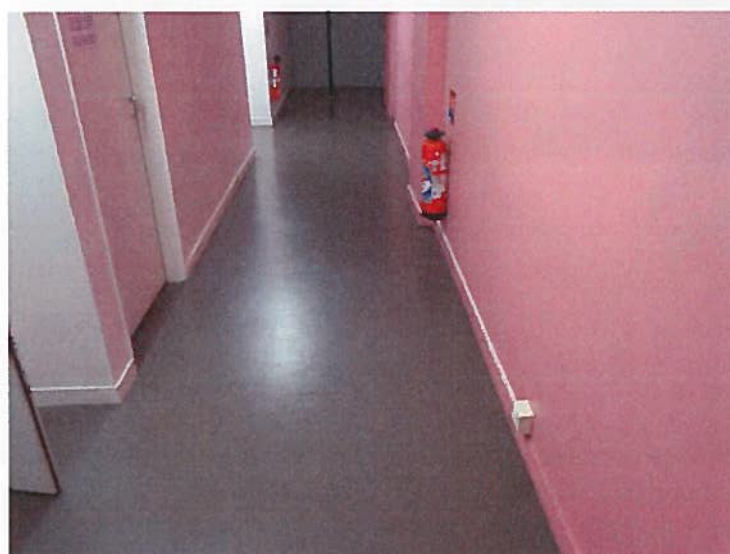
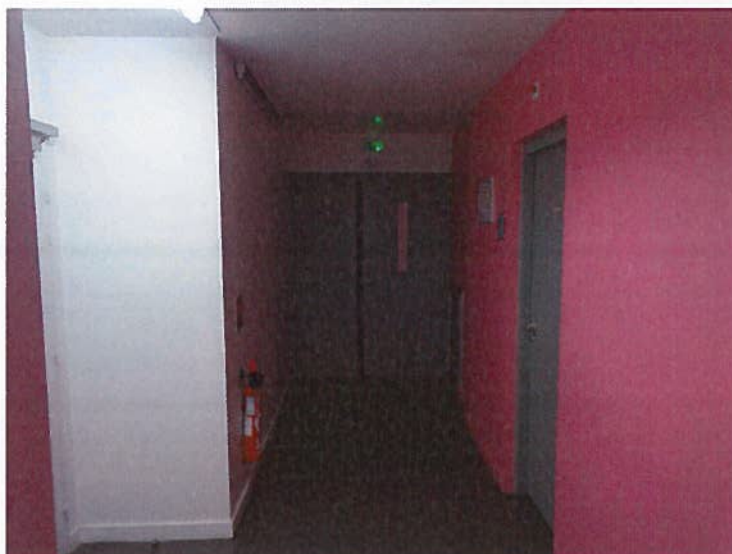
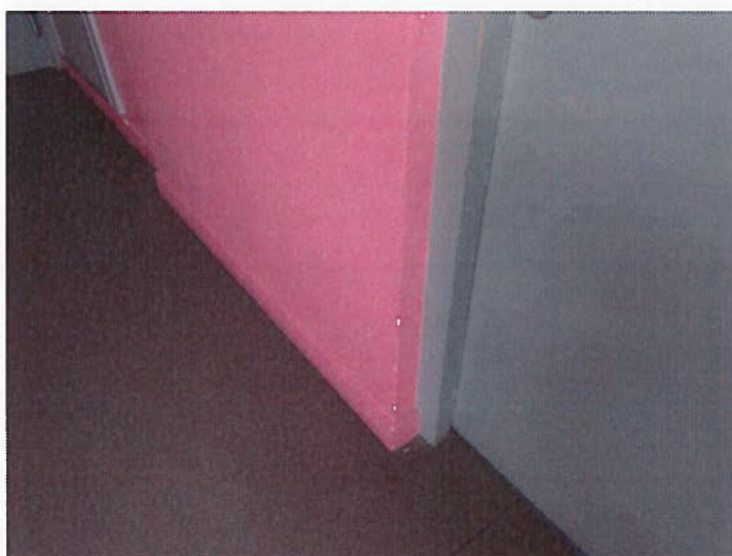
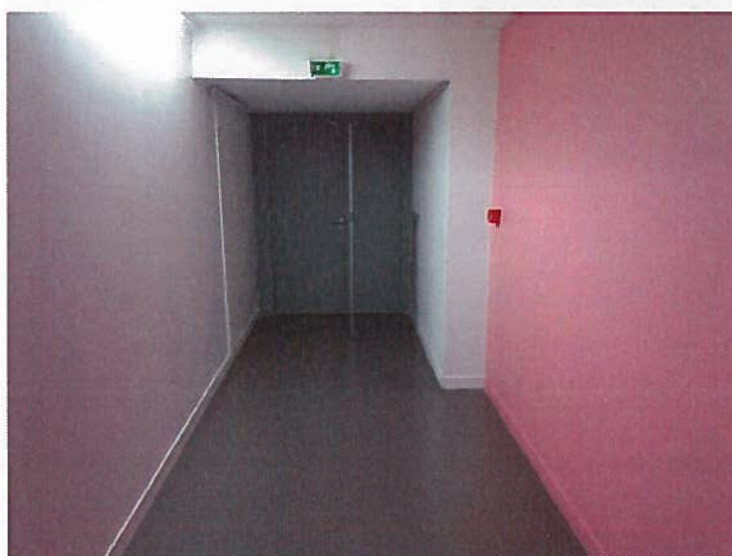
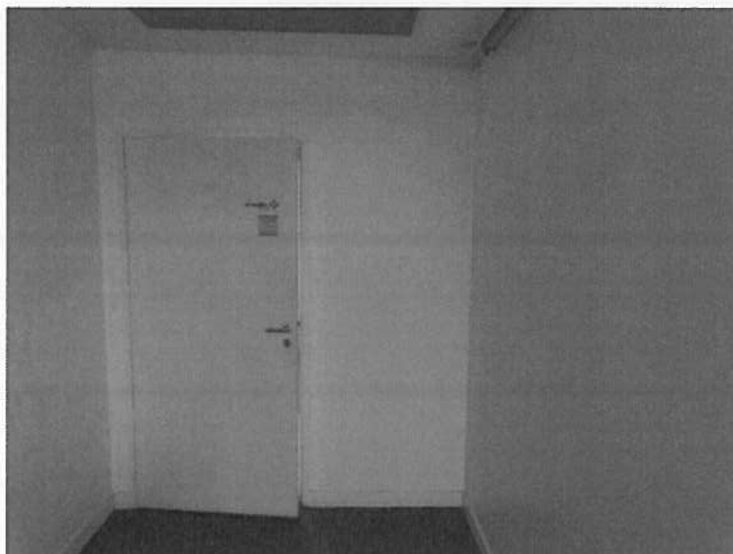
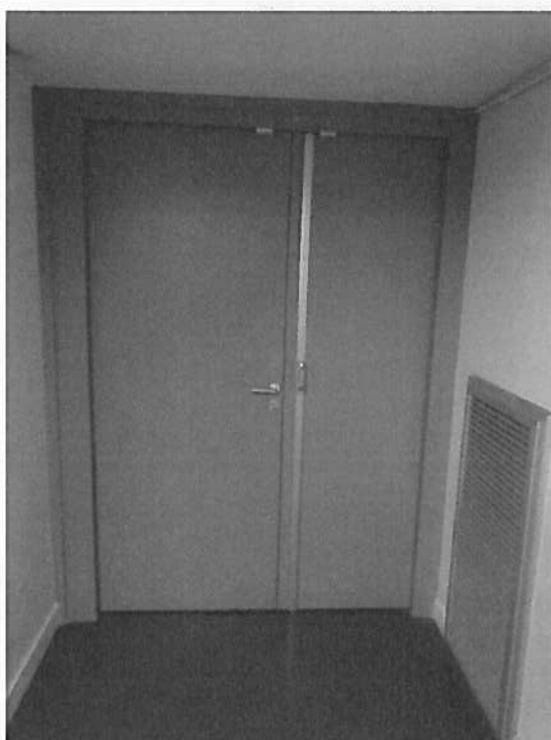
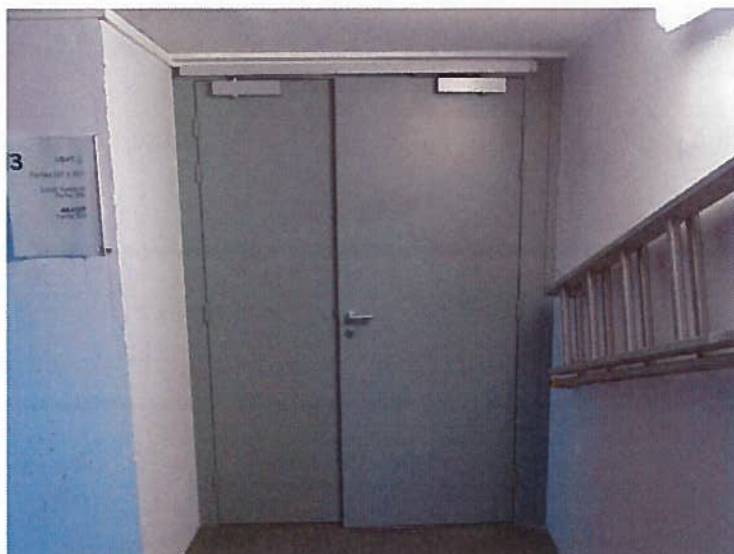
Couloir desservant le local syndical :

Au niveau du couloir qui va desservir le local syndical, je peux constater que celui-ci est au sol un revêtement souple en bon état.

Les murs sont en bon état général.

Légères traces au niveau des sols et toujours en pied de murs.

Les portes sont en bon état.

Quelques petits écailllements sur les peintures.

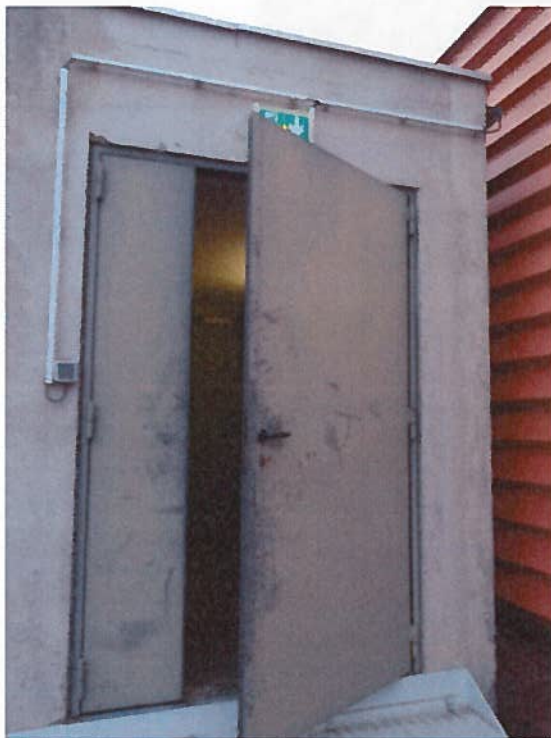
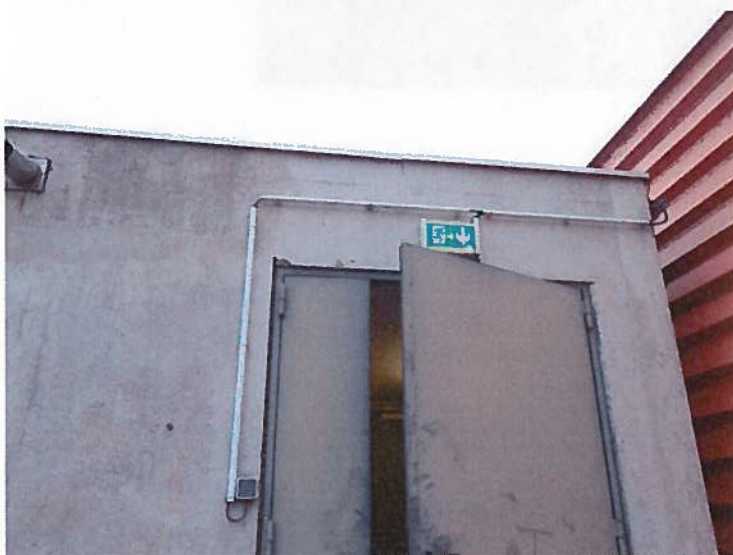
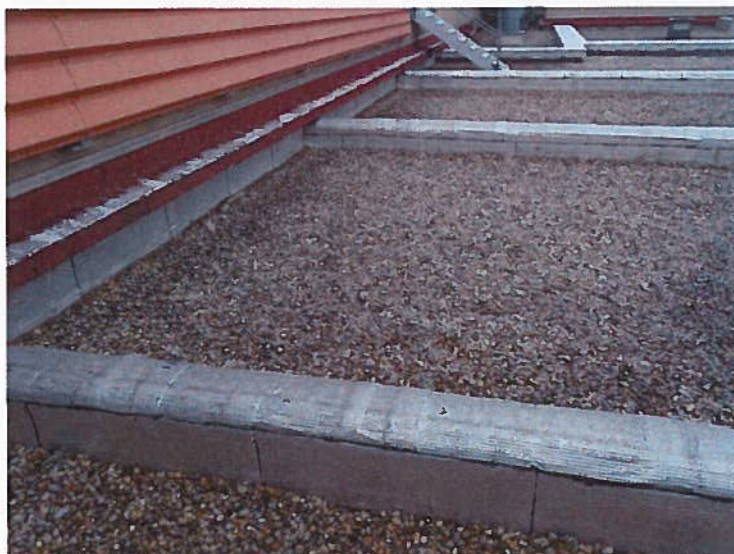
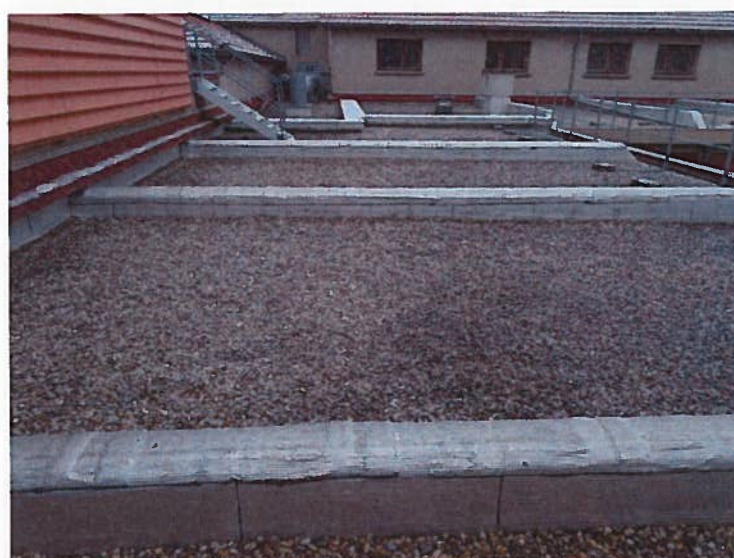
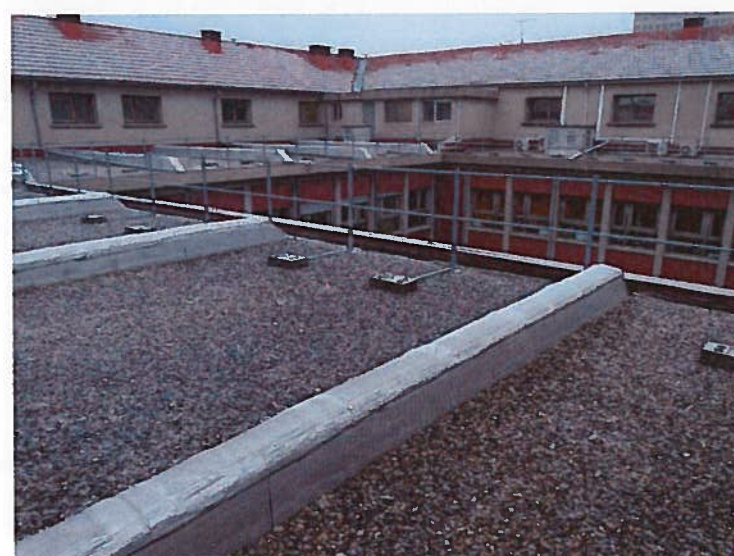
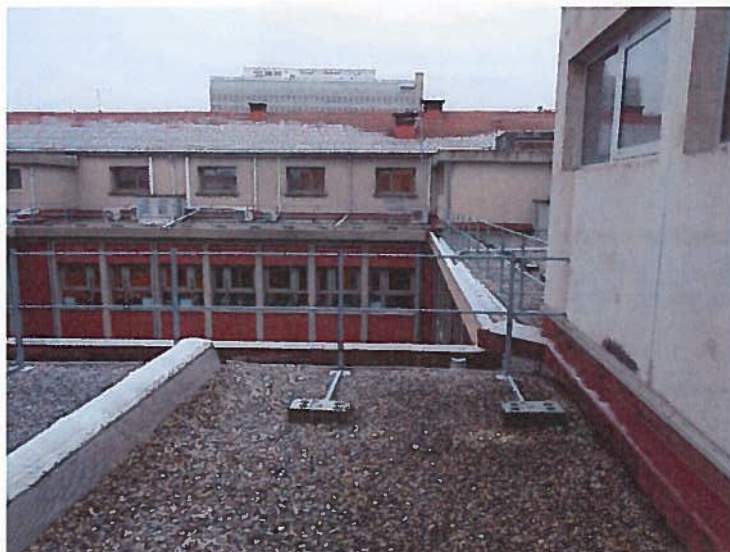
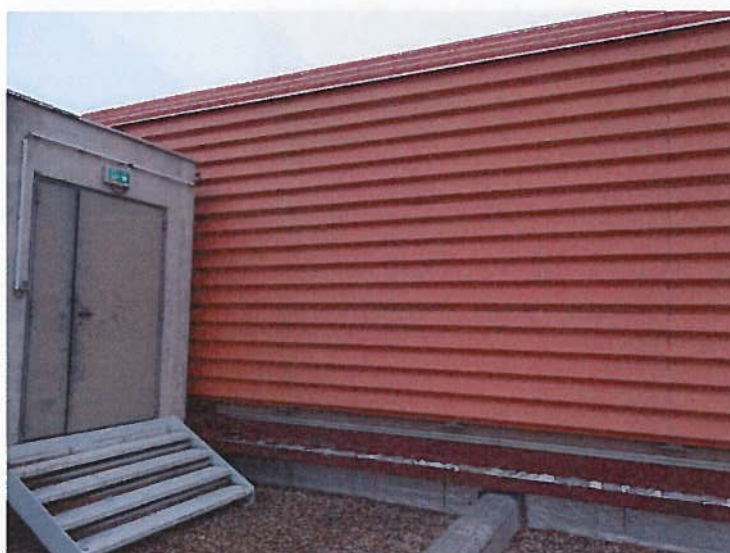
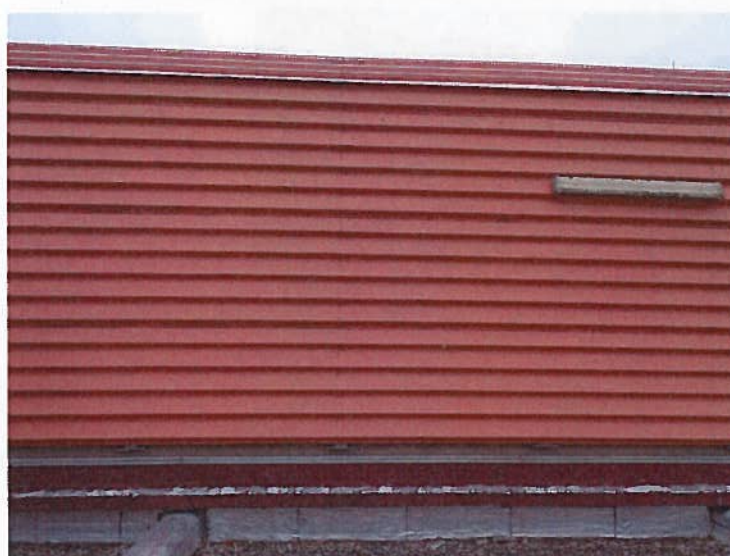
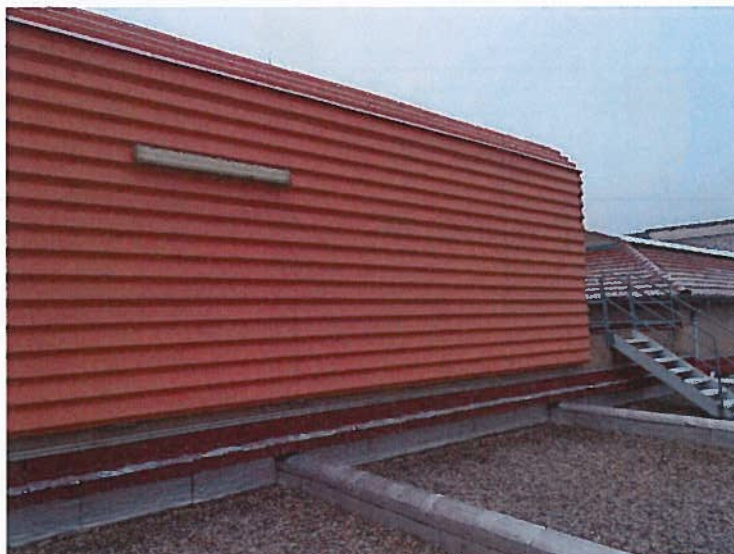
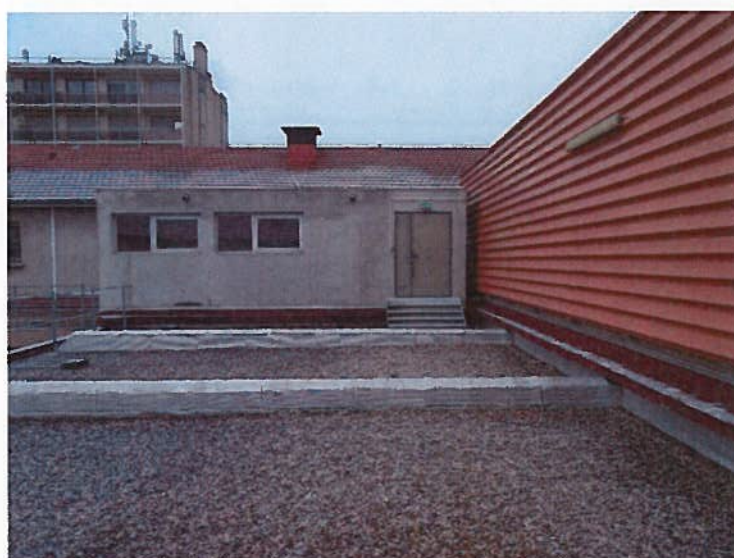
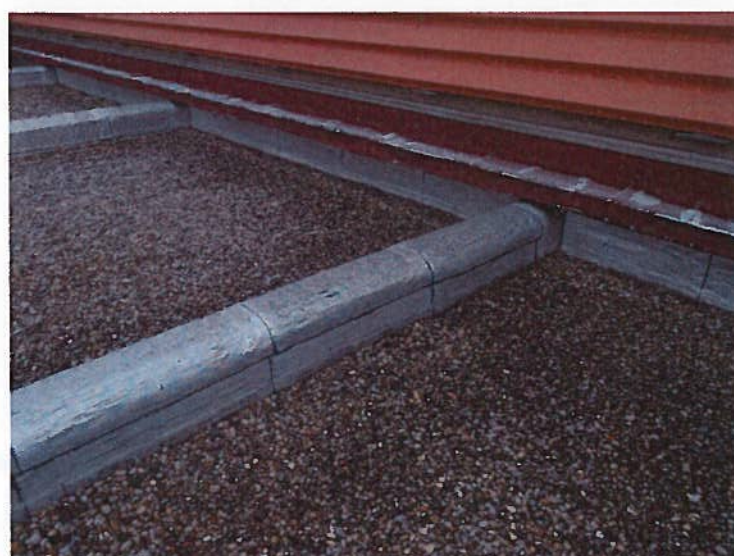
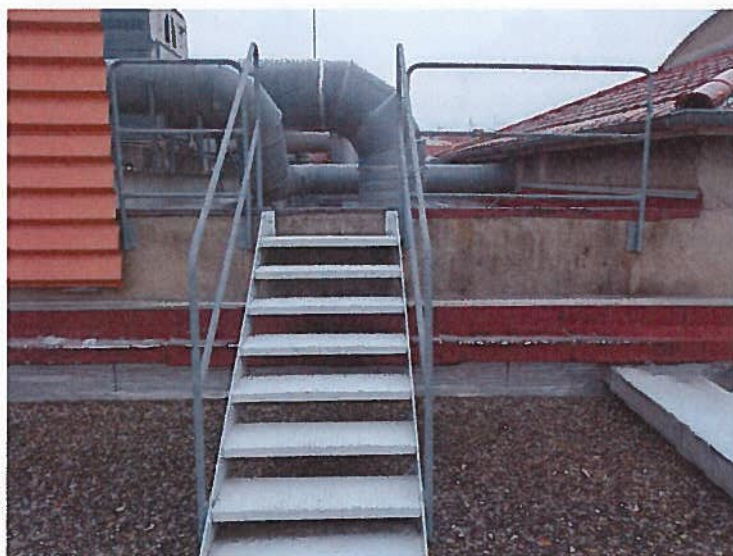
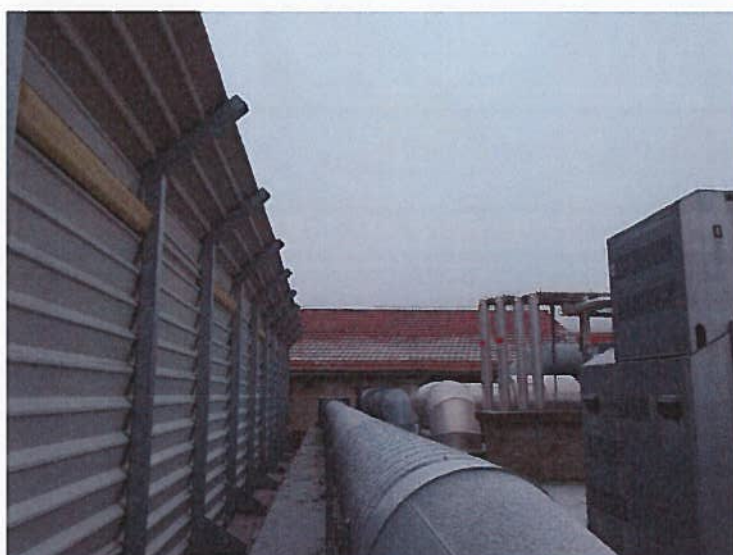
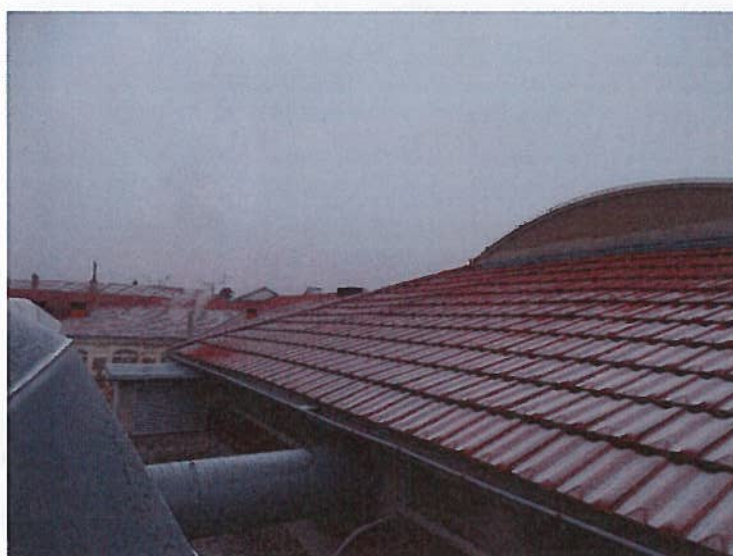
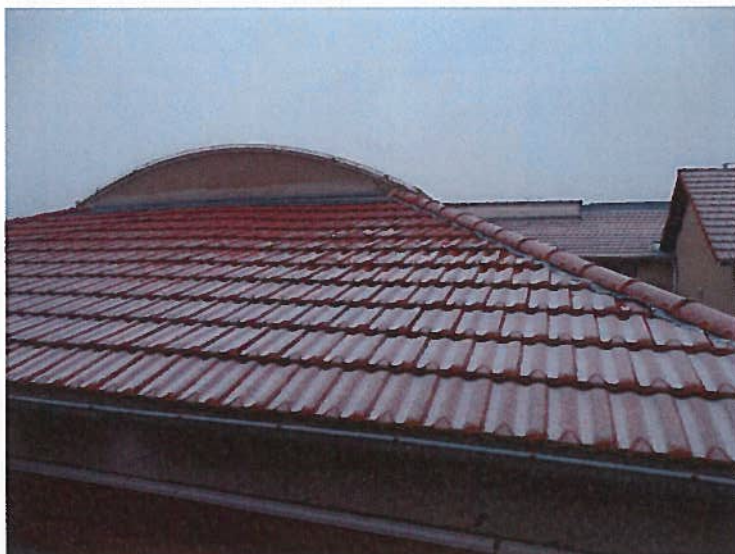
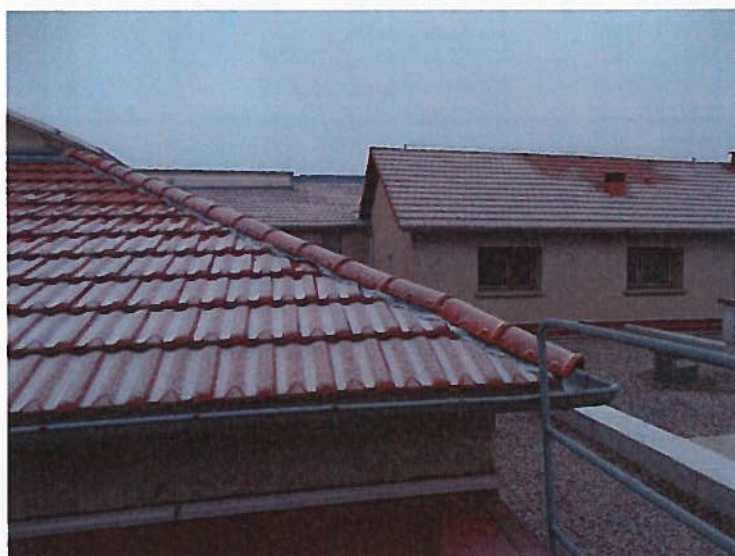
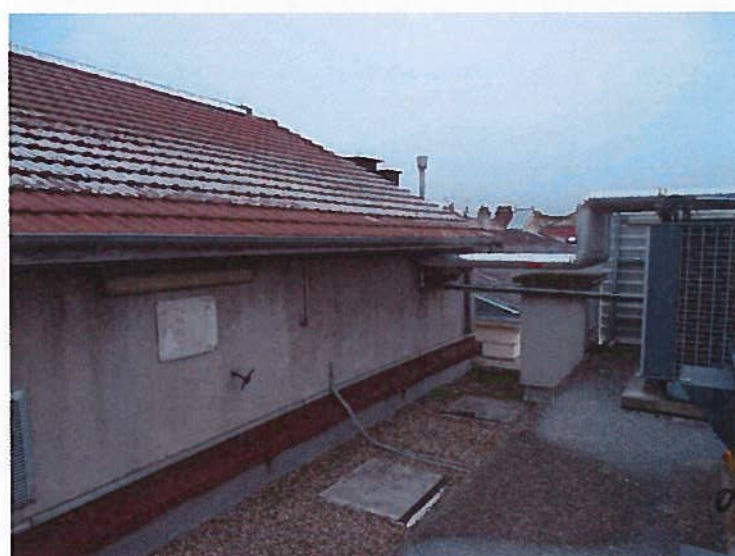
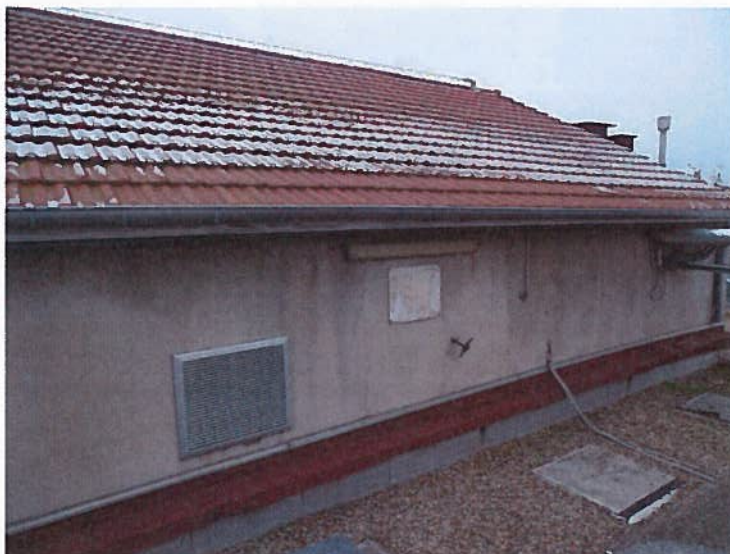
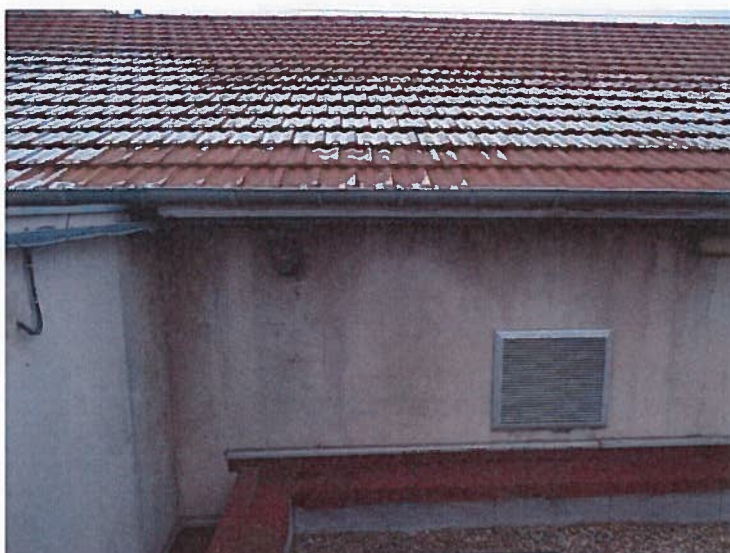
Toiture-terrasse :

Je peux constater que la porte en extérieur présente des marques.

Les appareillages sont correctement emboîtés.

Le Paxalu de la toiture-terrasse est en bon état général.

Les graviers sont correctement étendus.

Les bardages sont en bon état général.

Les mains courantes de l'escalier sont en bon état général.

Les toitures et chéneaux sont en bon état général. Rien n'est à signaler.

En façade, il n'y a pas de dégradation majeure.

S'agissant de la face intérieure de la porte qui va desservir la toiture-terrasse, celle-ci est en bon état.

Au niveau du dégagement, rien n'est à signaler.

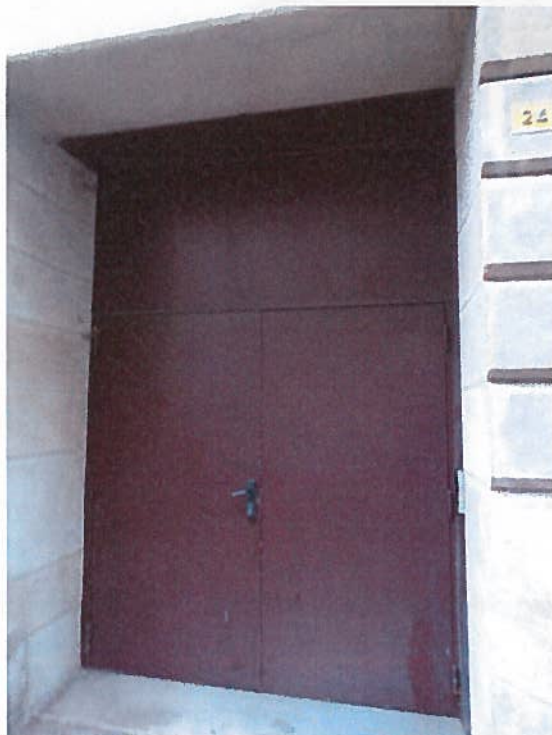
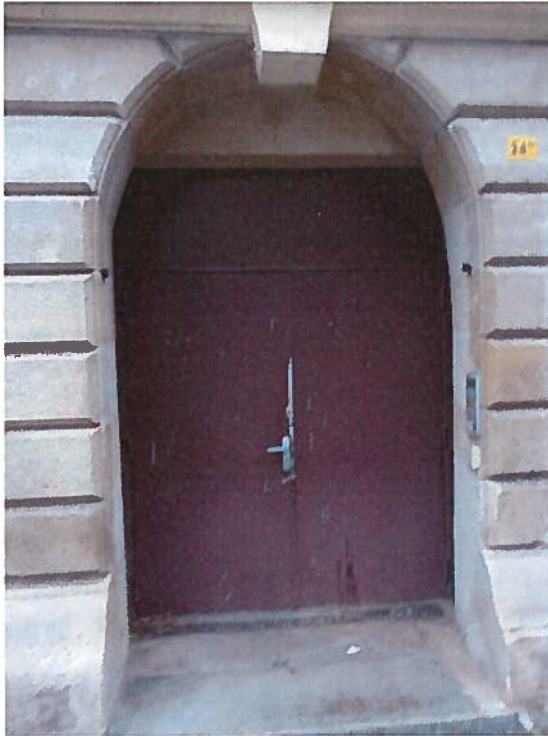
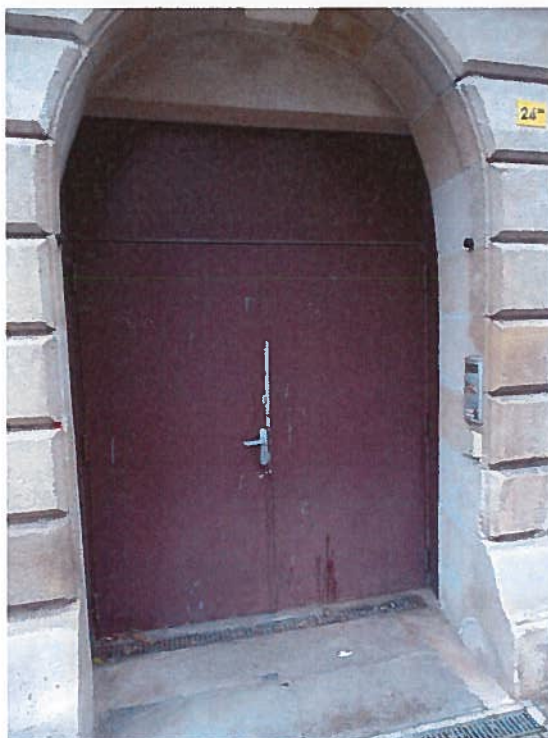
Porte d'accès 24 rue Georges Teissier :

En ressortant du tribunal, je peux constater que la porte d'accès extérieure au niveau du 24 rue Georges Teissier présente de légères marques et des écailllements en surface.

Les platines d'interphone sont en bon état.
