### **Circulation du patio :**

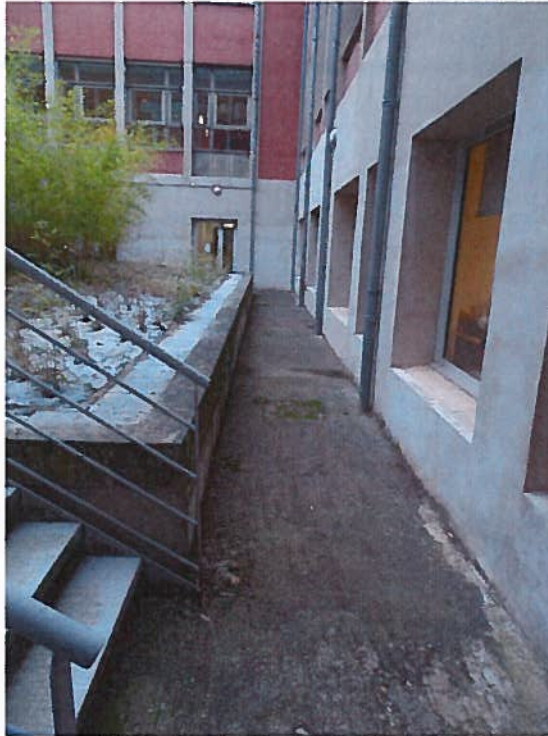
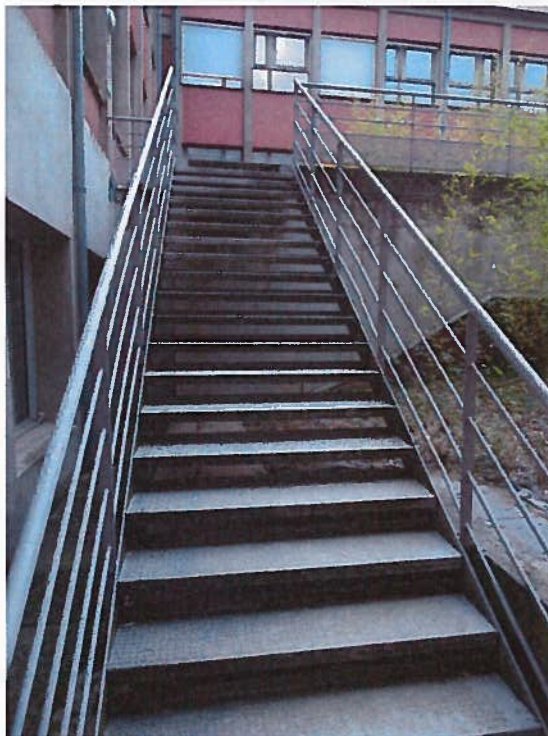
Un poinçonnement de la deuxième descente des eaux pluviales en avançant. *Idem* à la suite.

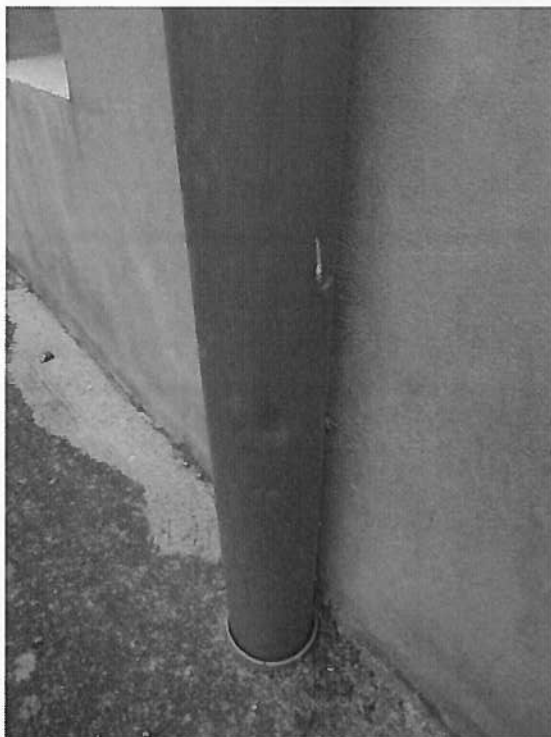
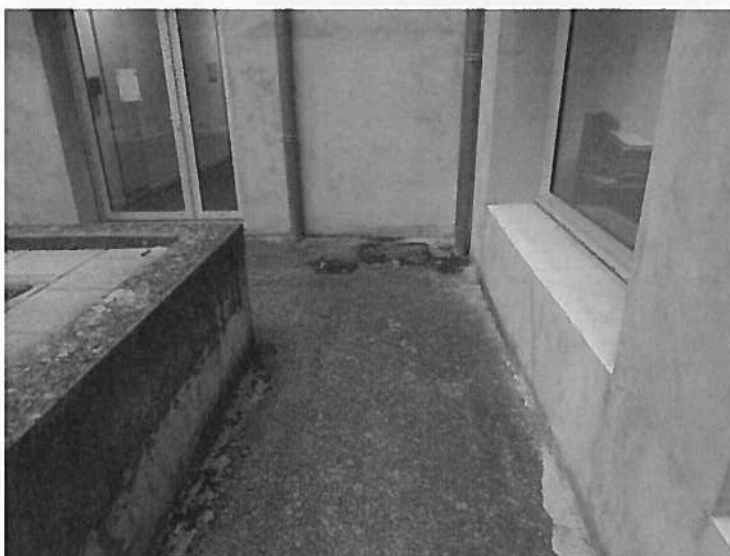
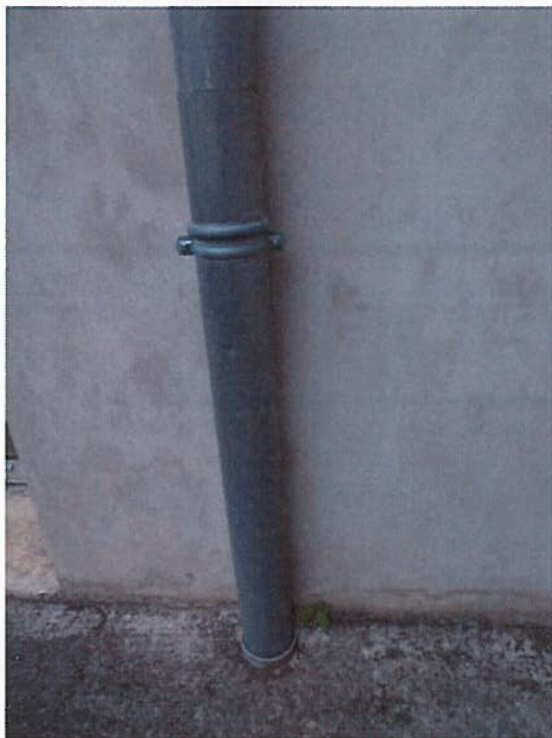
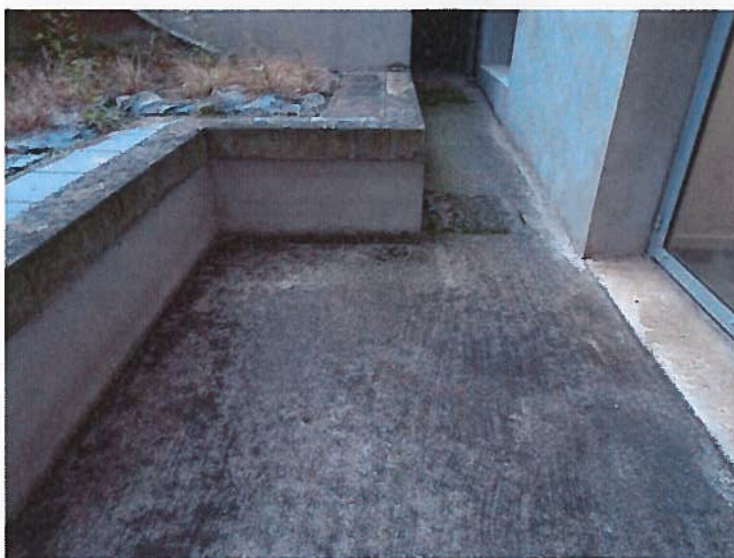
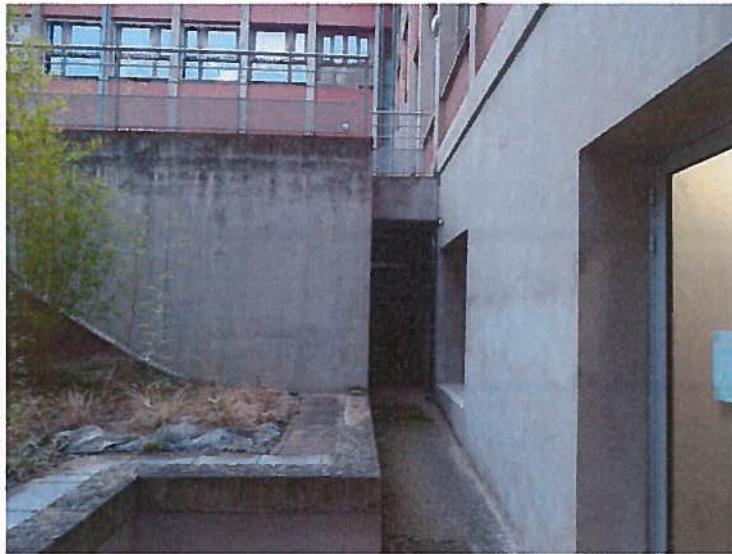
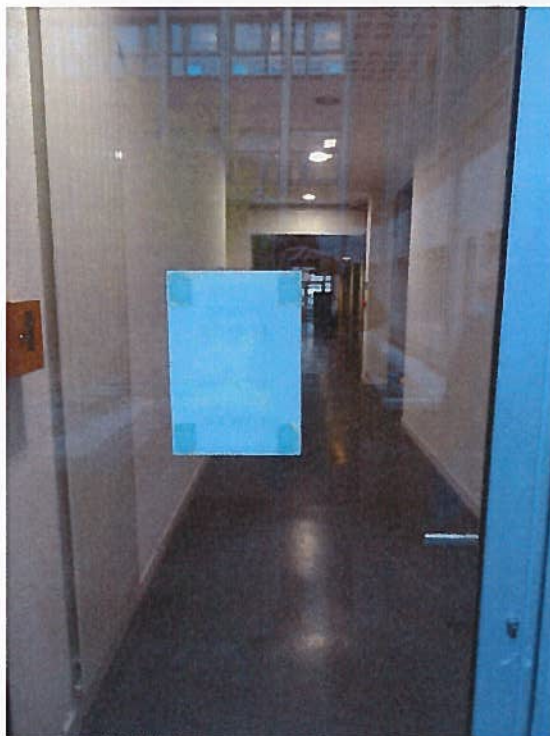
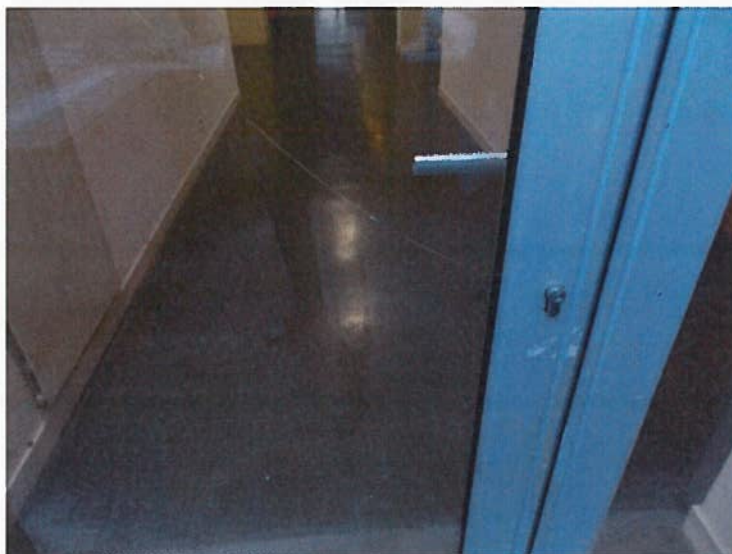
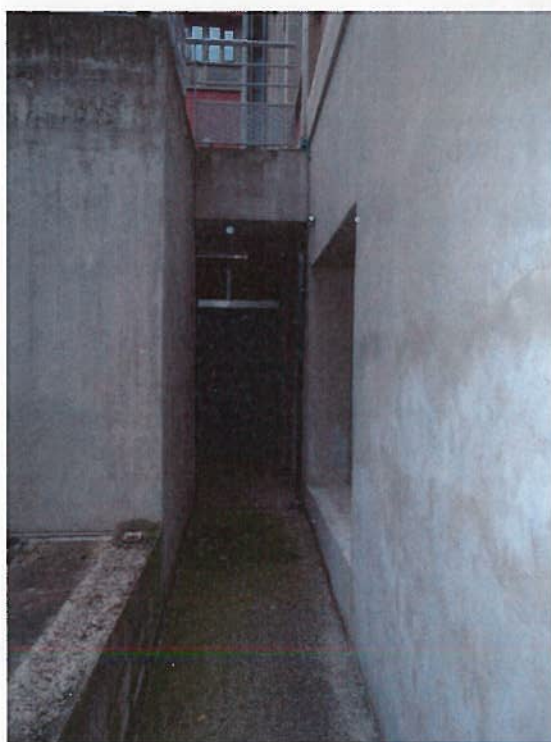
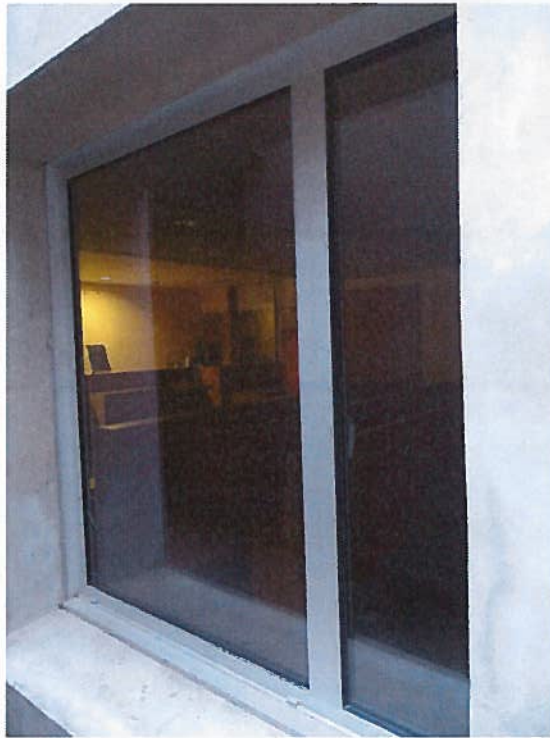
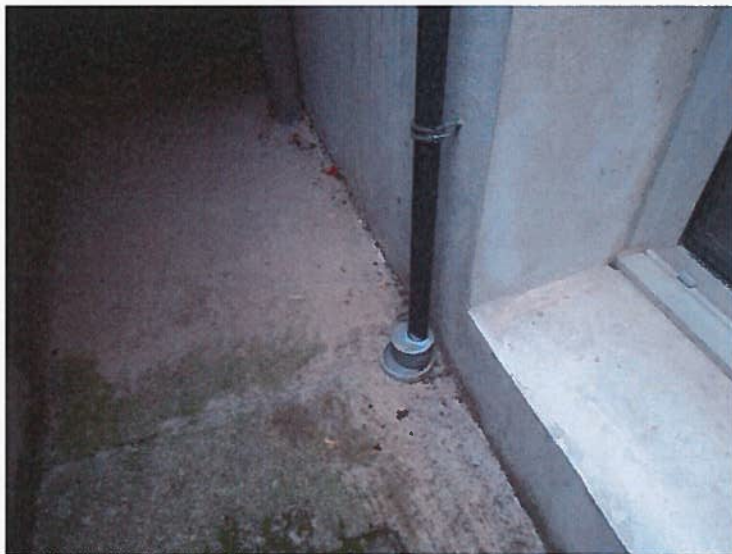
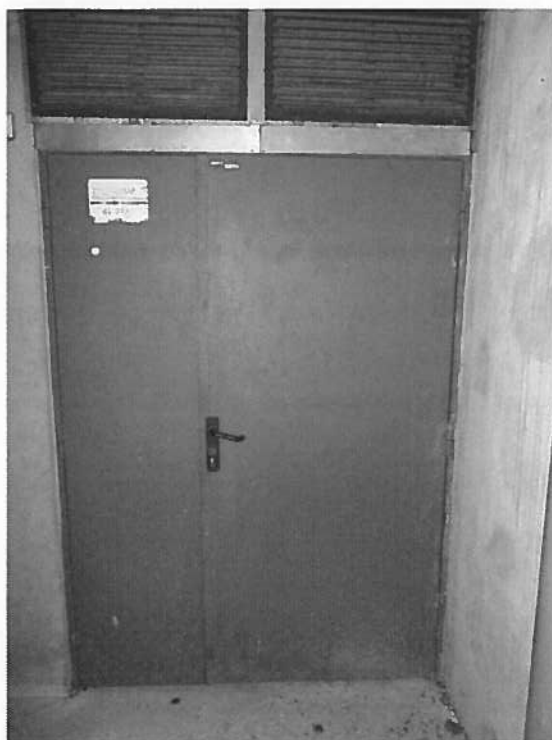
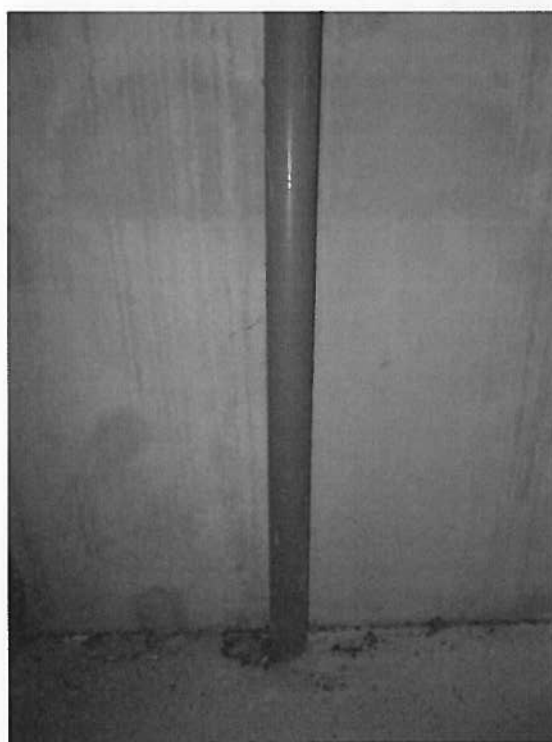
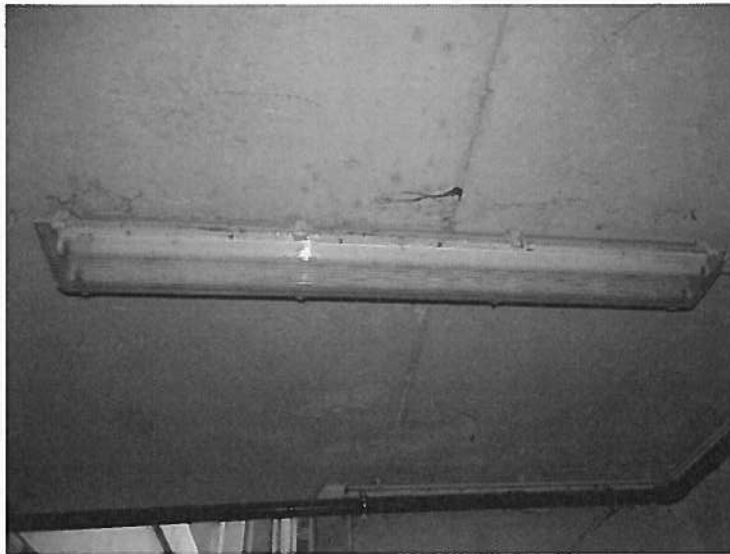
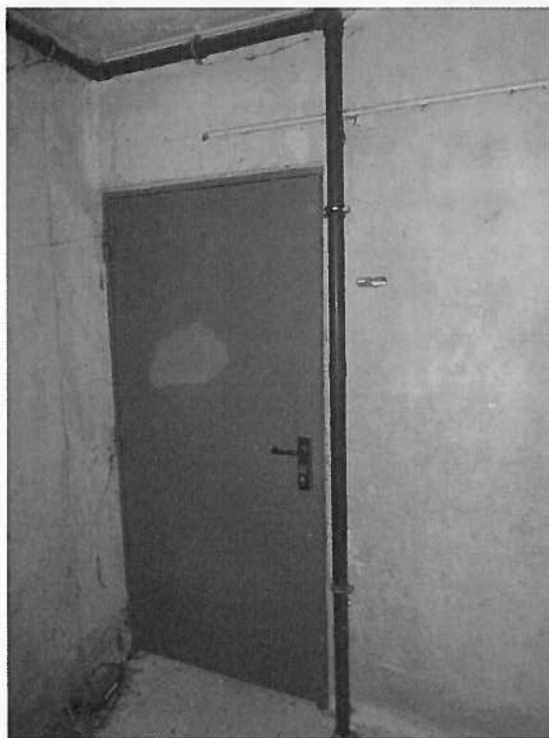
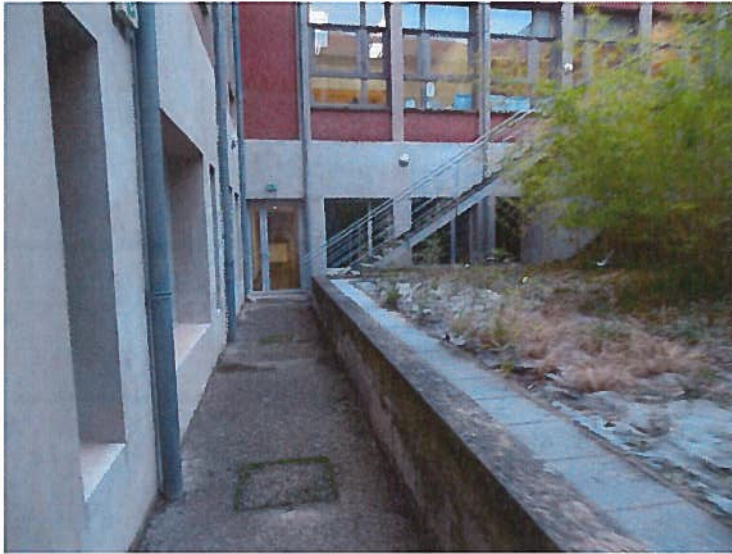
S'agissant maintenant de la circulation du patio, l'escalier en galva est en bon état général.

Les dalles au sol sont en bon état. Il manque la grille sur l'évacuation au sol.

Les descentes des eaux pluviales sont en état correct.

Les boîtiers de secours sont en état correct.

La circulation béton est en état correct.

La murette est en état correct.

Dans le retour, au niveau de l'accès aux locaux techniques, je peux constater qu'une porte a un vitrage cassé et une épaufrure sous la serrure. Pour le reste, les vitrages sont en bon état général.

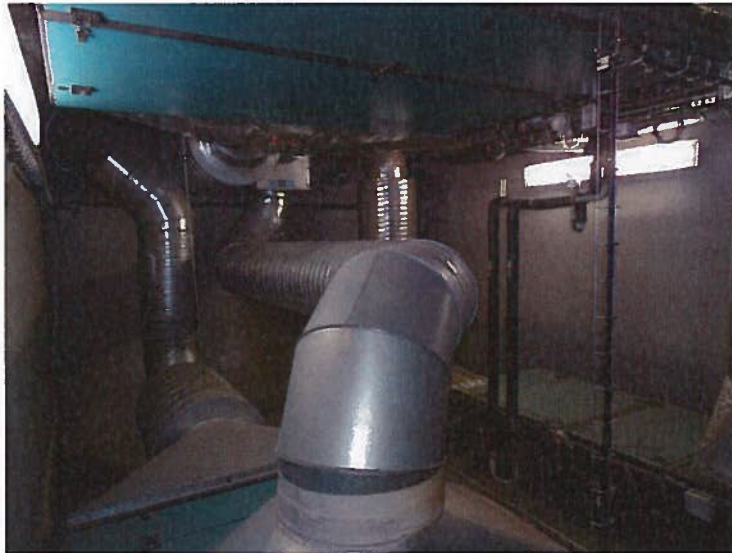
**Locaux techniques :**

Au niveau des locaux techniques, en face avant, les portes sont en état correct.

Les éclairages sont en état correct.

Les bétons sont en état correct.

Les sols sont en état correct.

En intérieur, les installations n'appellent pas de remarque.

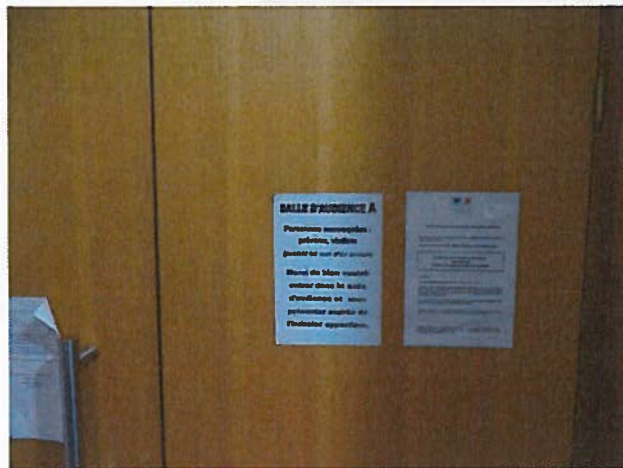
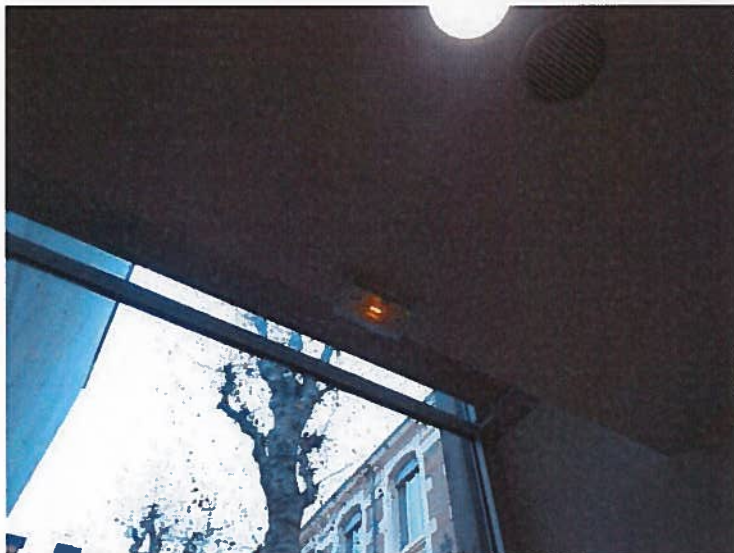
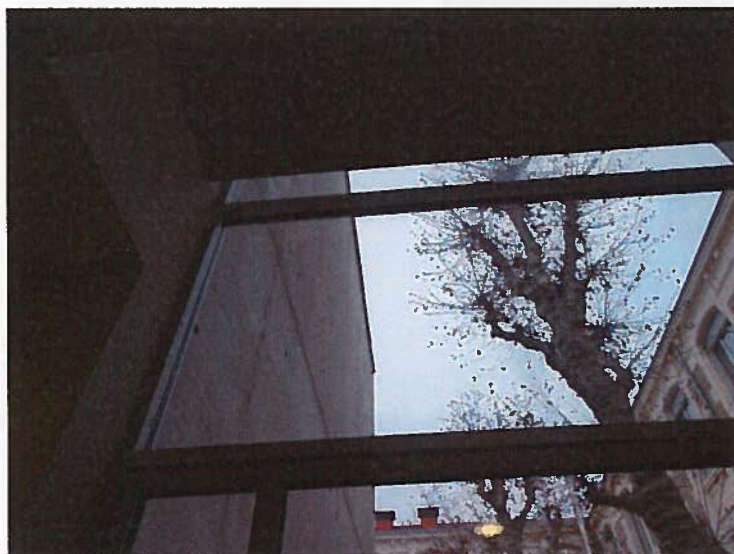
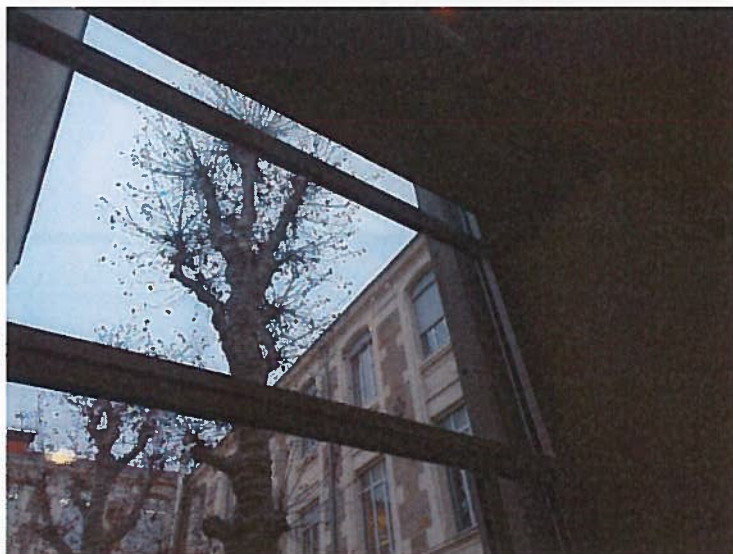
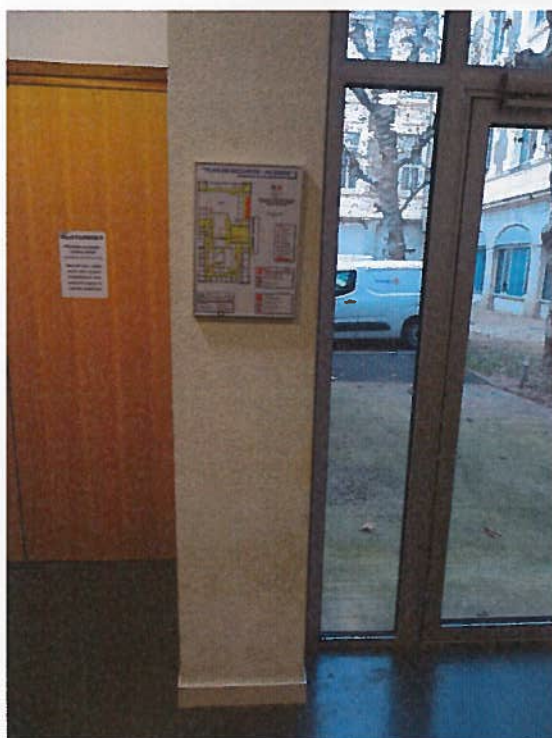
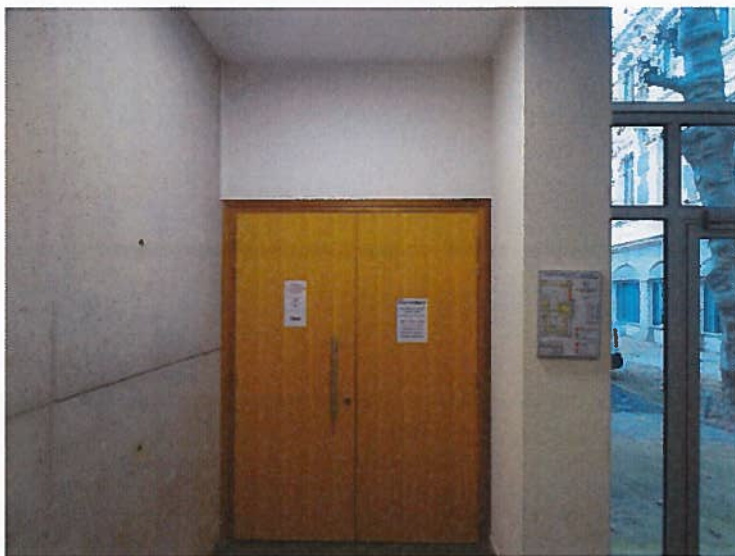
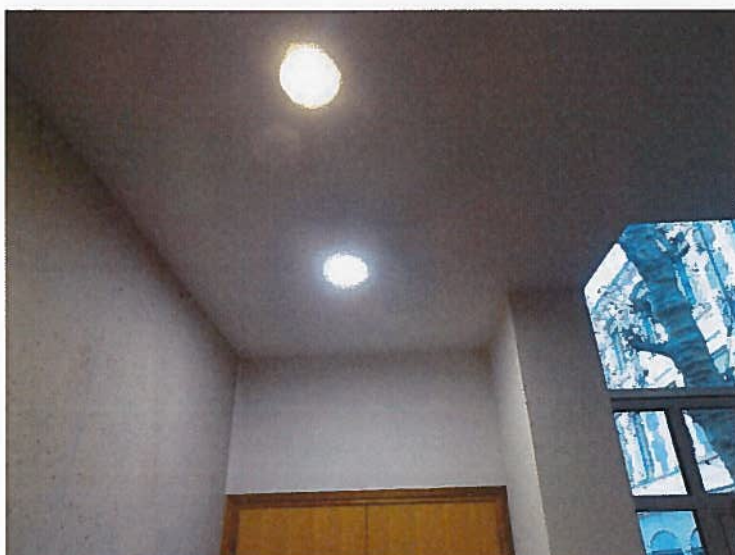
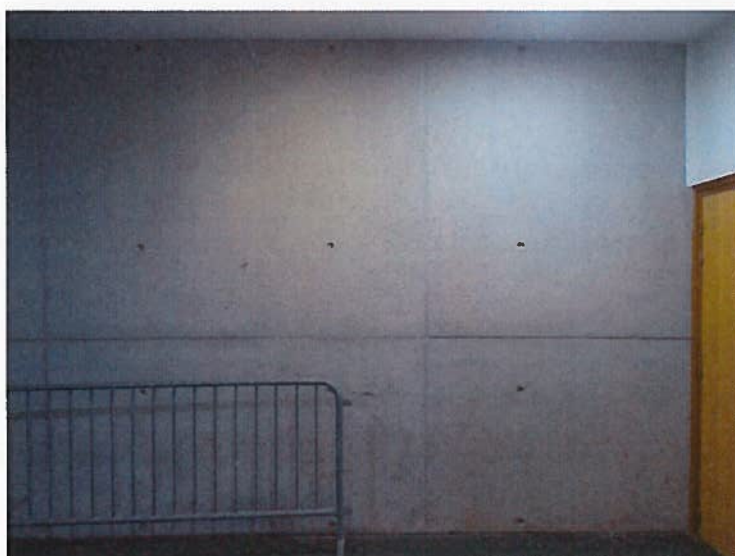
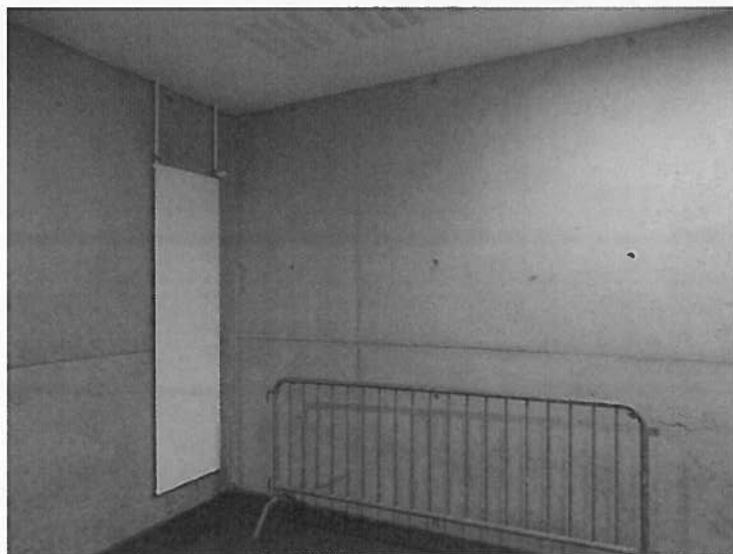
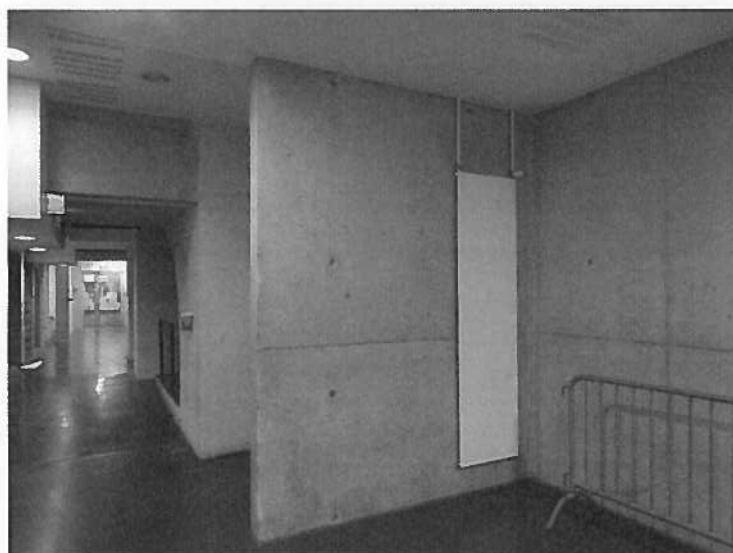
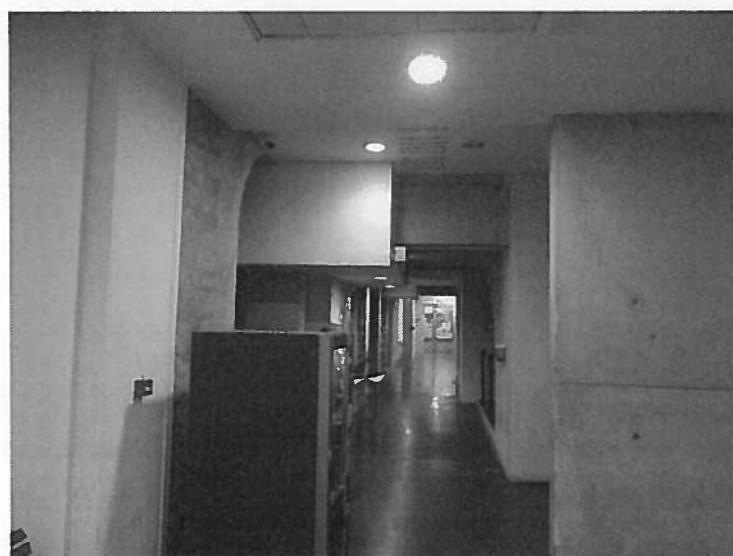
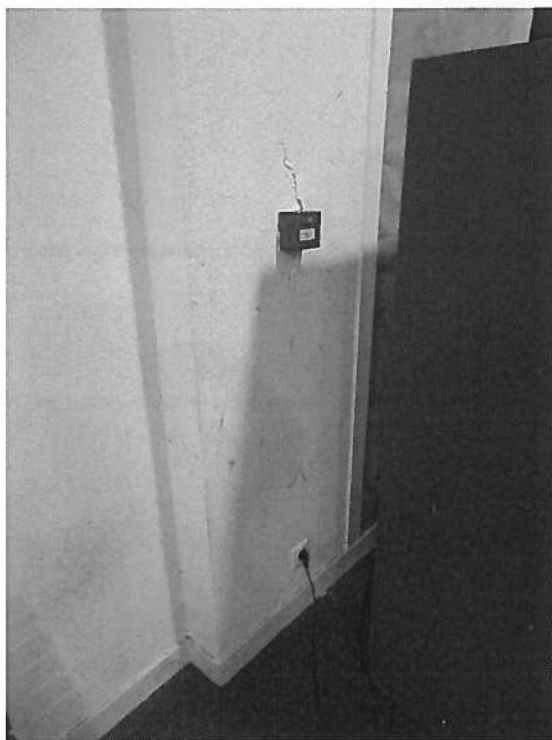
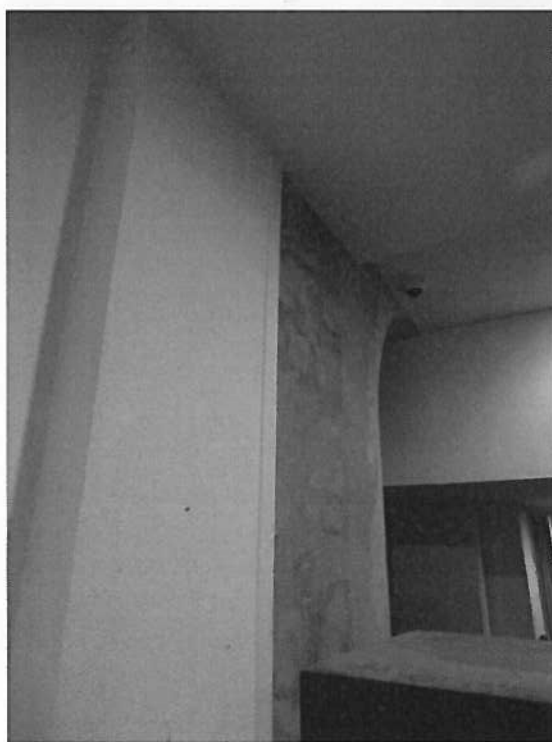
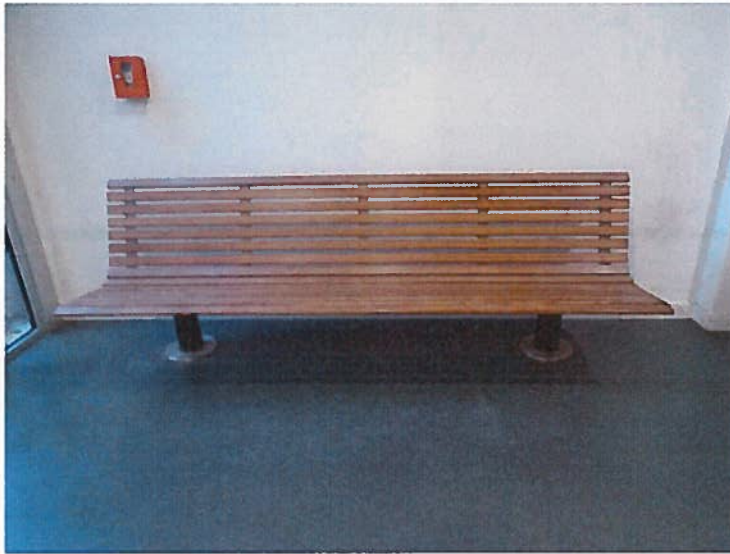
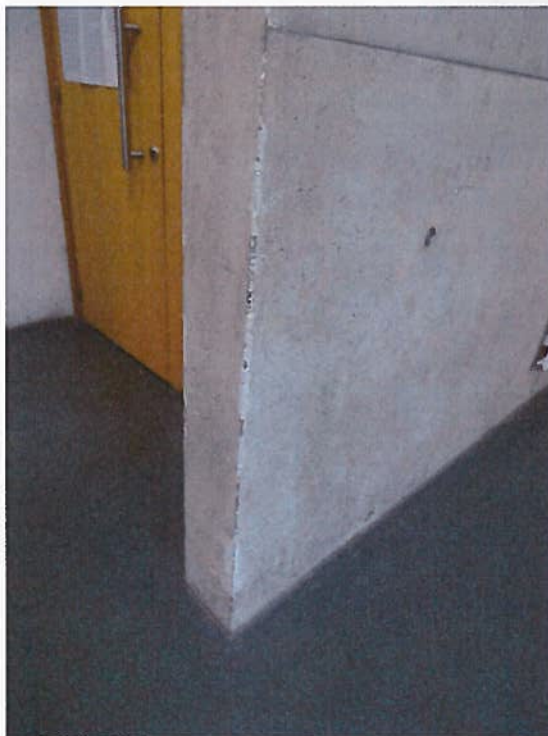
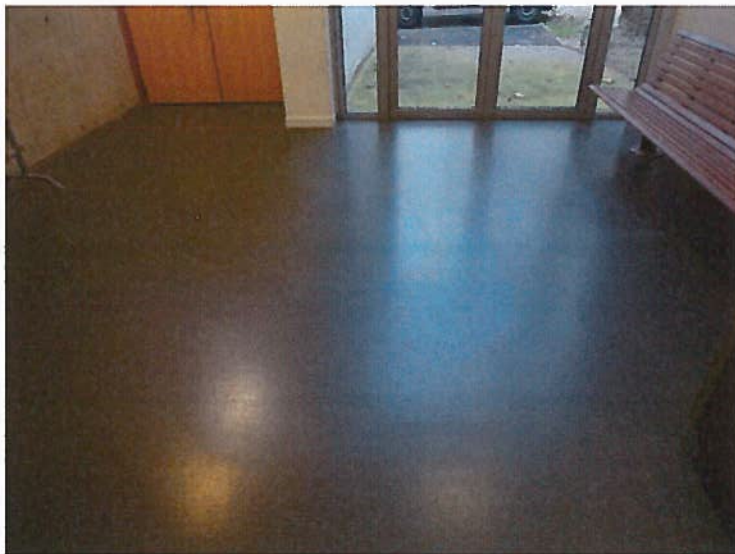
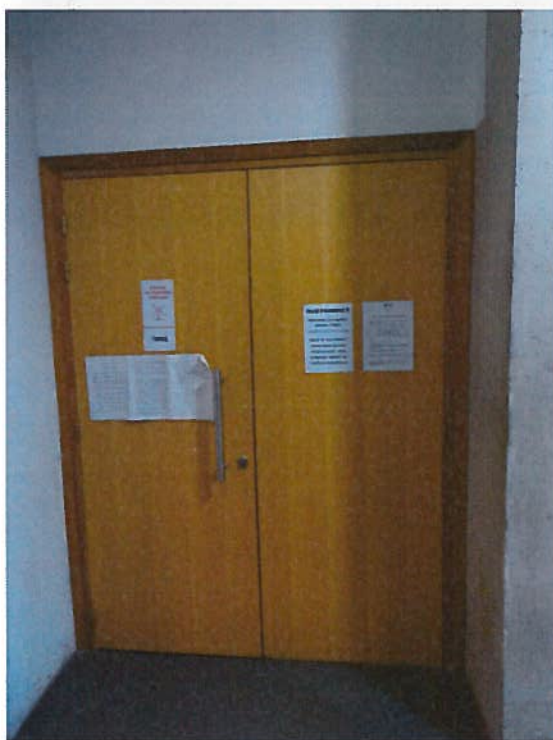
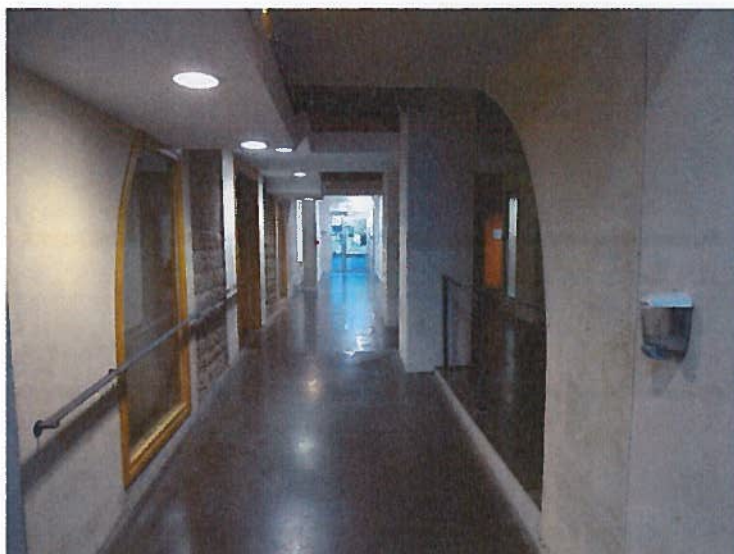
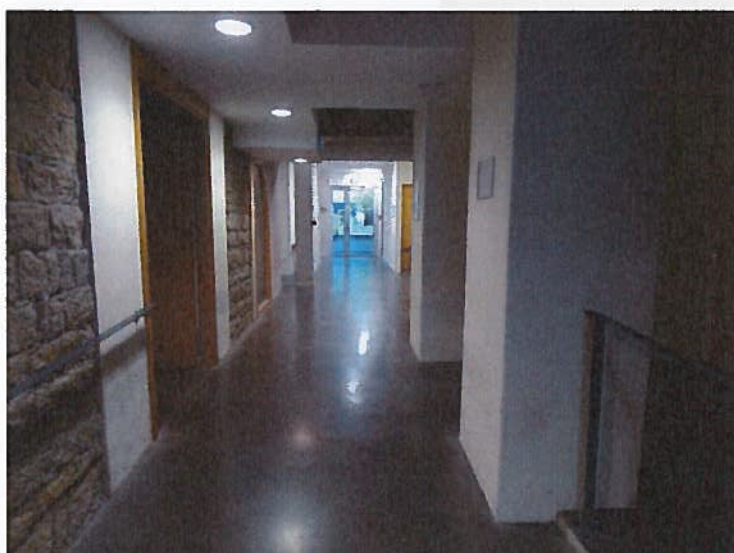
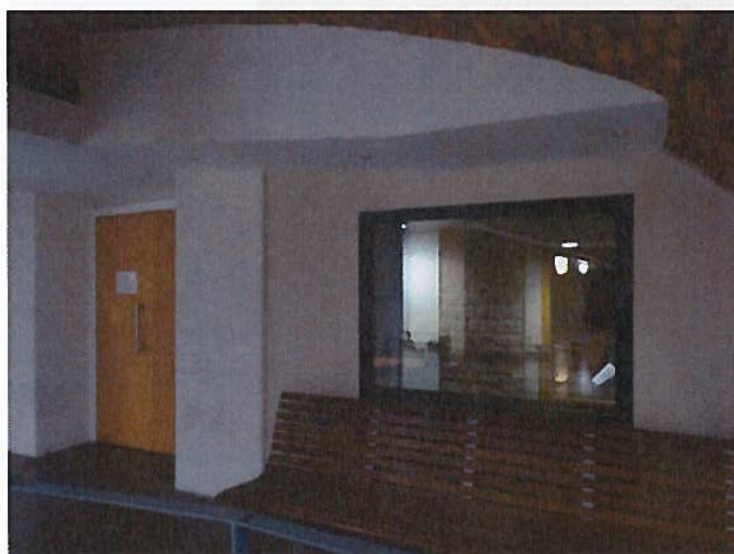
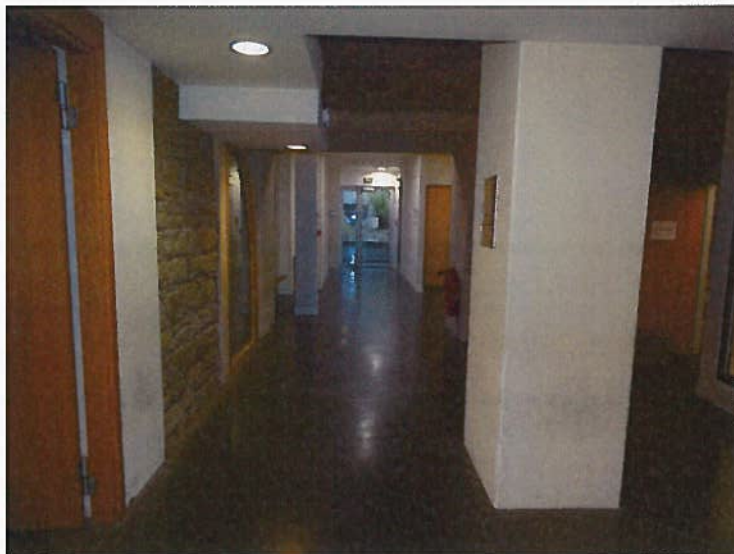
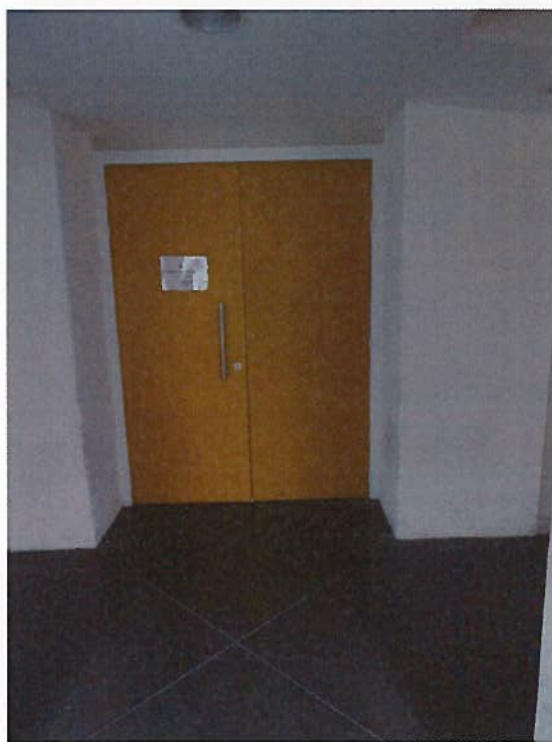
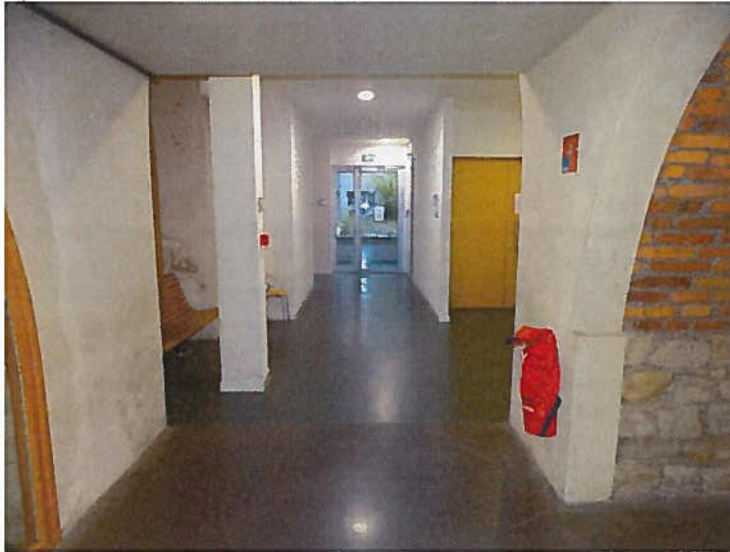
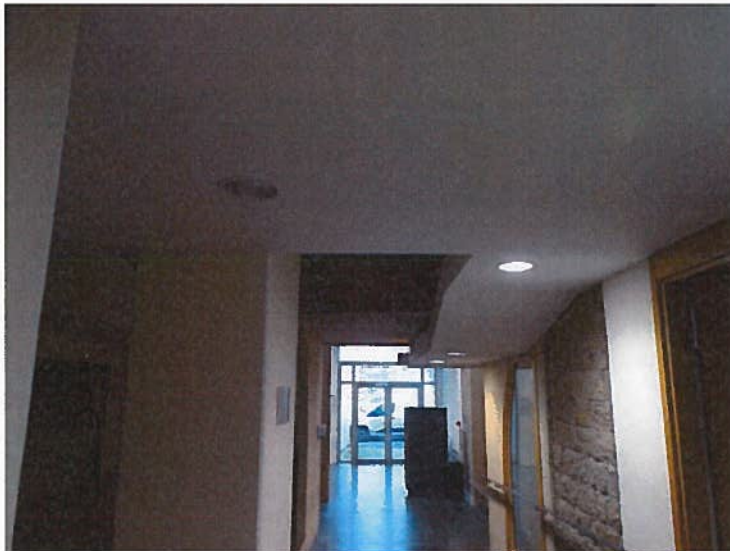
### **Face avant de la Salle A :**

Je peux constater que les portes, vitrages et châssis sont en bon état.

Je constate que les blocs de secours sont en parfait état.

Les VMC sont en parfait état.

Les doublages de plafond sont en parfait état.

Les murs en béton sont en bon état. Les peintures sont en état correct.

Le sol béton est en bon état général. Je constate juste des traces notamment en partie arrière de la machine à café.

Les équipements de sécurité sont en état correct.

Légères épaufrures sur les bétons au niveau des arêtes.

Les portes d'accès aux salles sont en état correct.

Marques d'humidité sur les parties enduites.

Les vitrages du couloir sont en bon état.

Les dalles sont en bon état général.

Les poteaux n'appellent pas de remarque.

Tous les châssis vitrés sont en état correct.

Simplement des traces en partie inférieure des murs.

Les boîtiers de commande d'alarme sont en état correct.

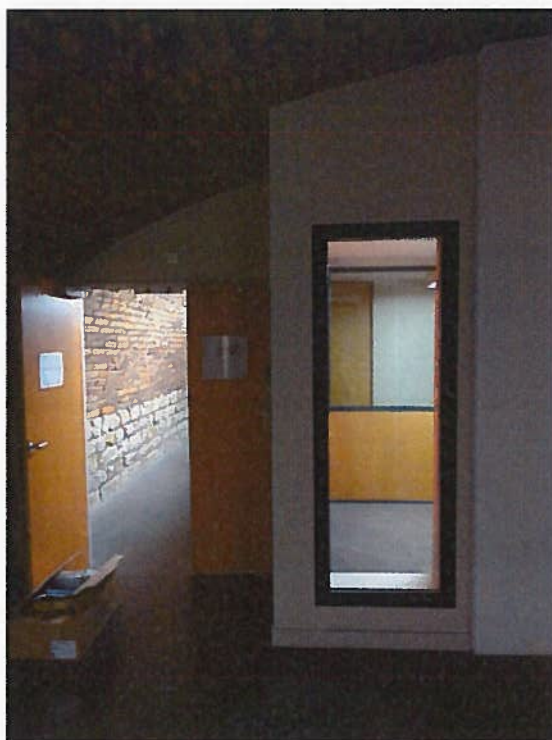
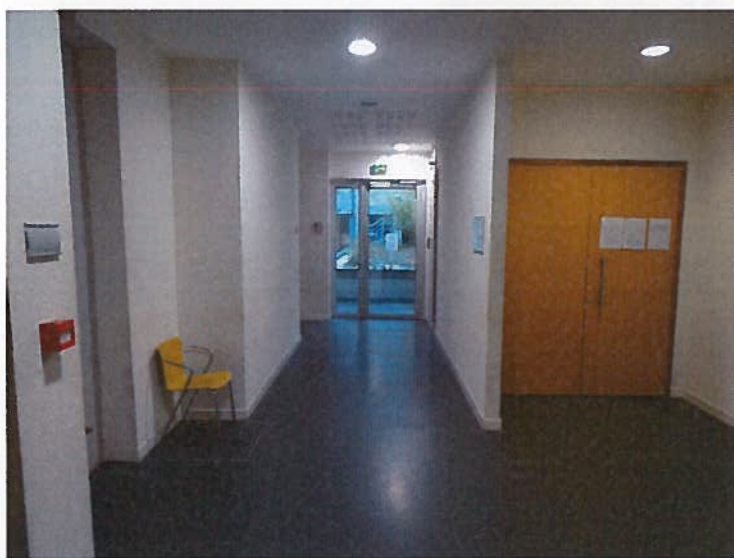
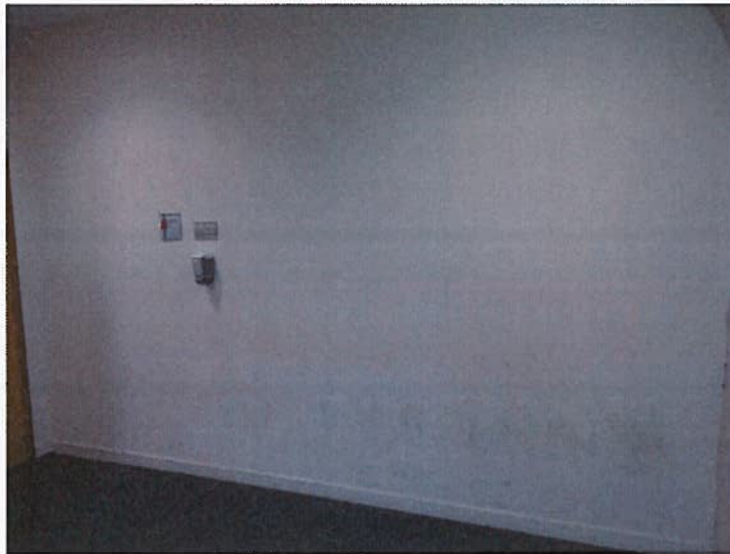
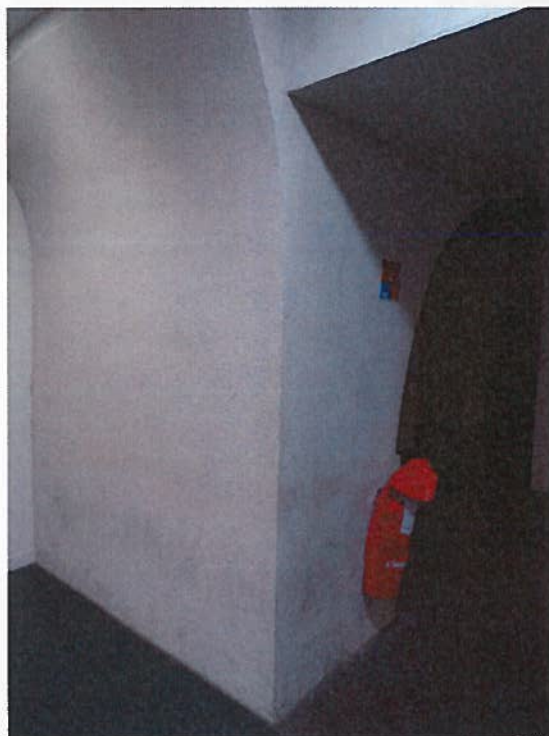
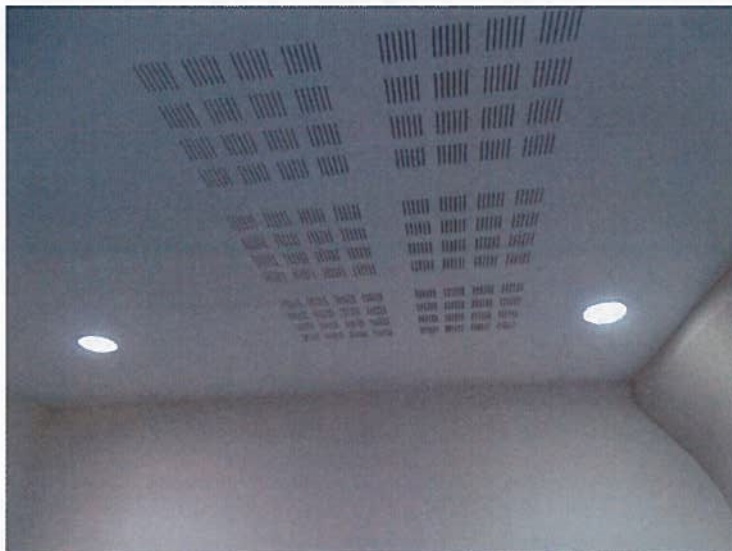
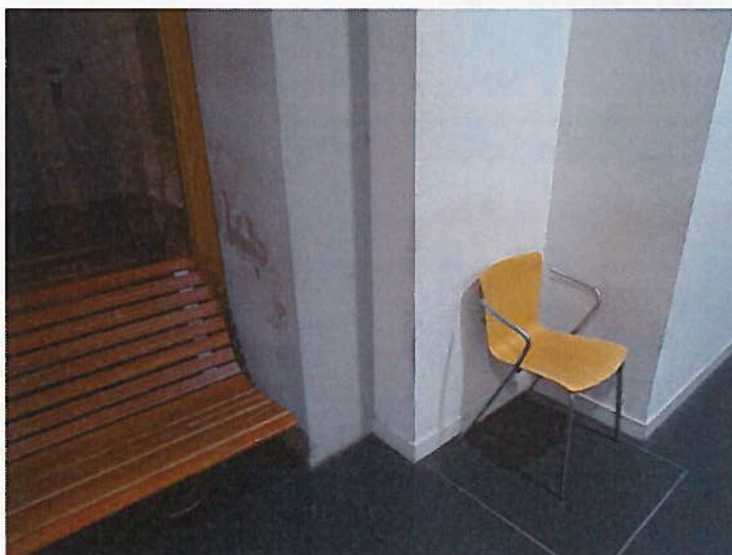
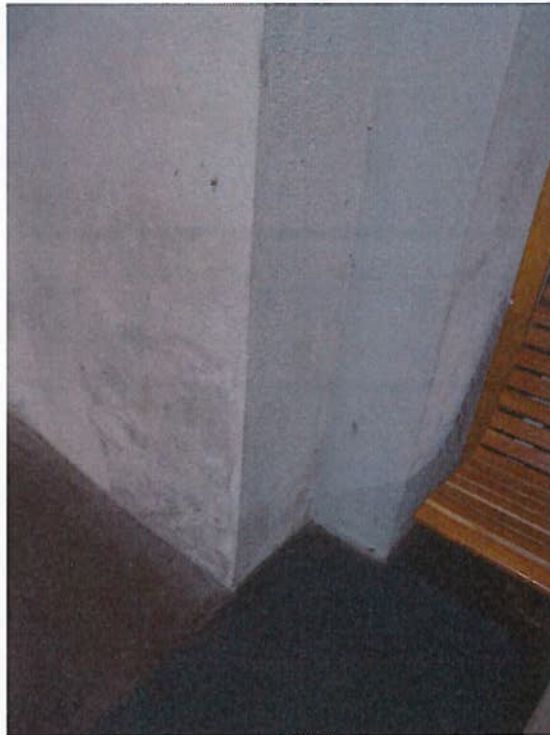
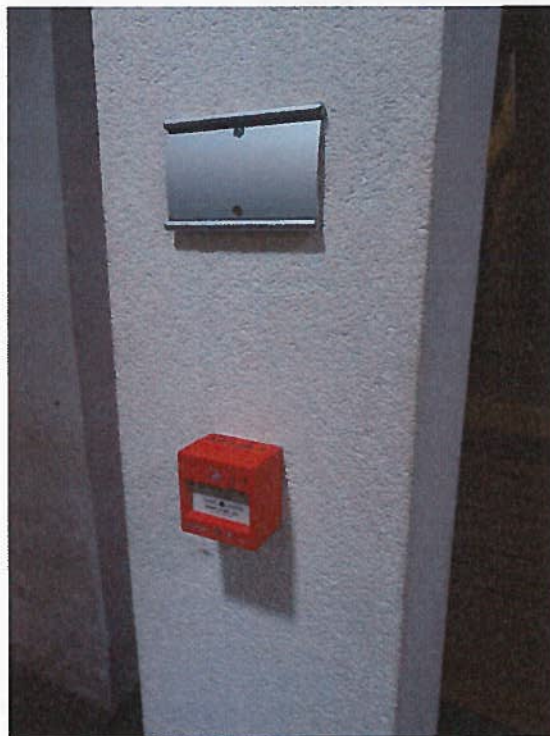
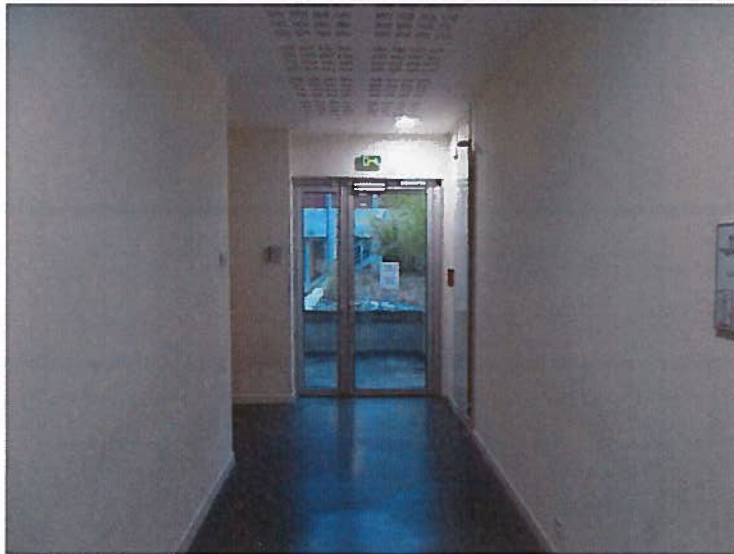
**Dégagement Salle C :**

Au niveau du dégagement de la Salle C, je constate que le sol est en bon état général.

A l'identique de la première salle, je constate la présence de traces sur les pieds de murs. Pour le reste, les murs sont en état correct.

Légères traces sur les pieds de portes.
