### **Circulation du patio :**

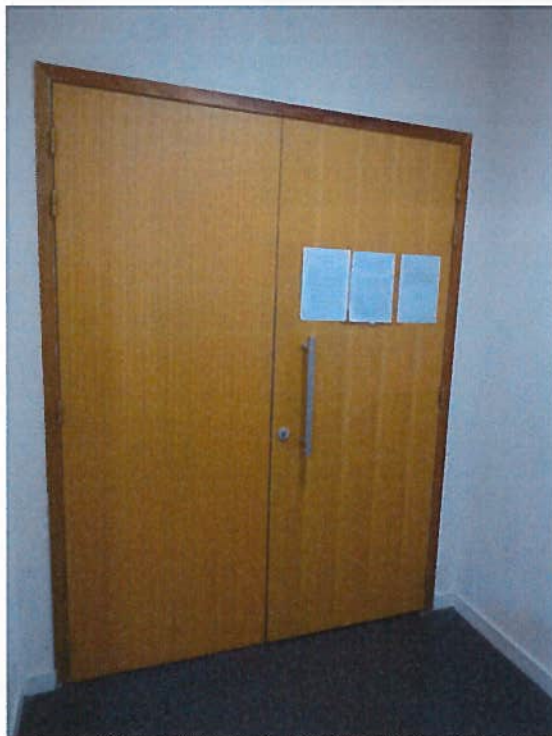
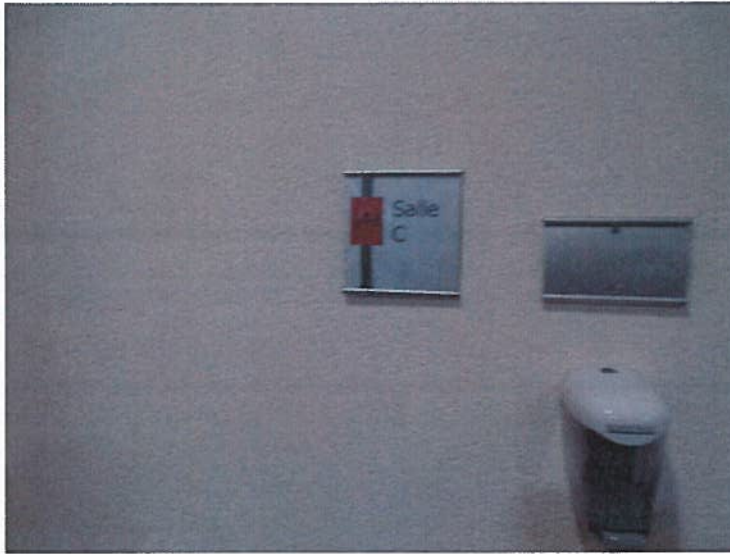
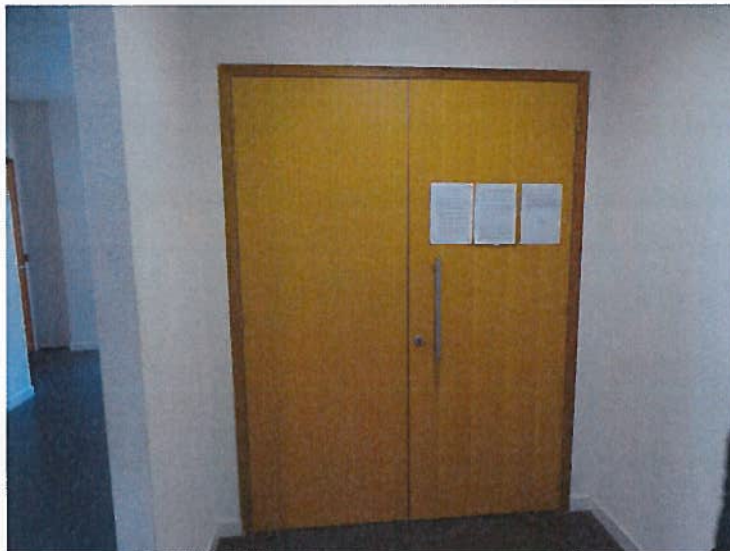
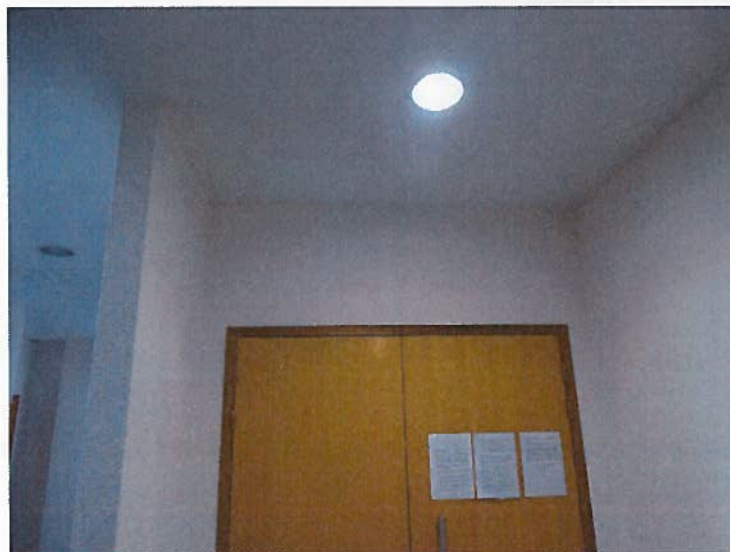
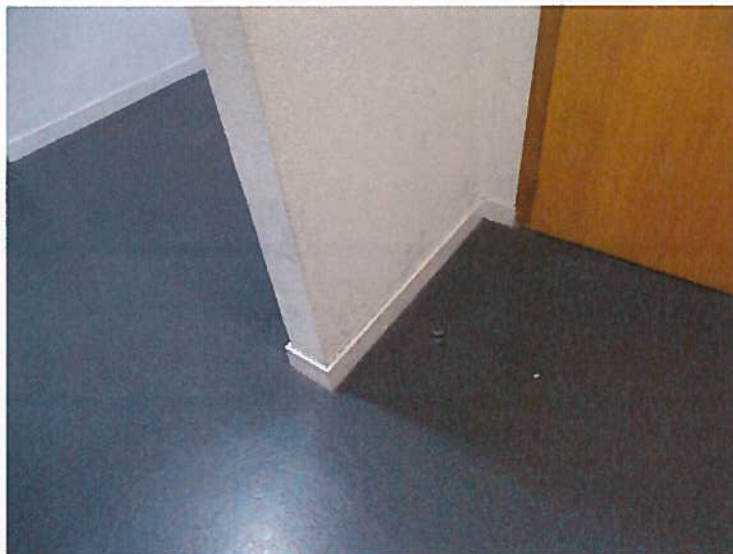
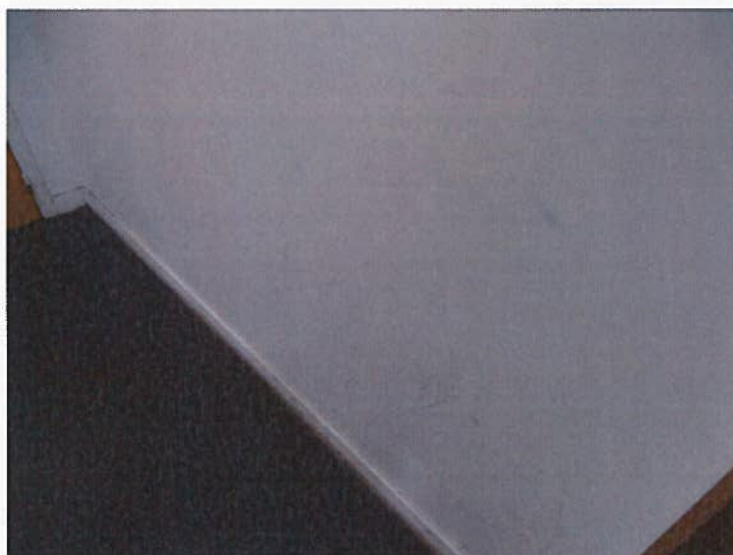
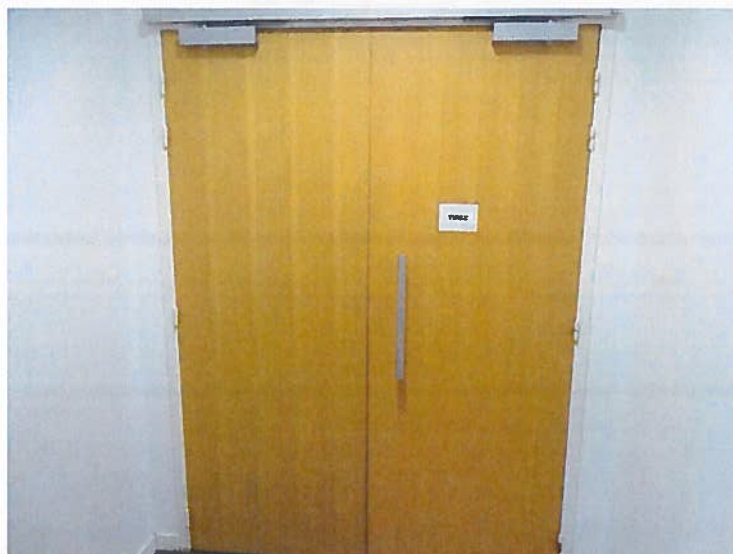
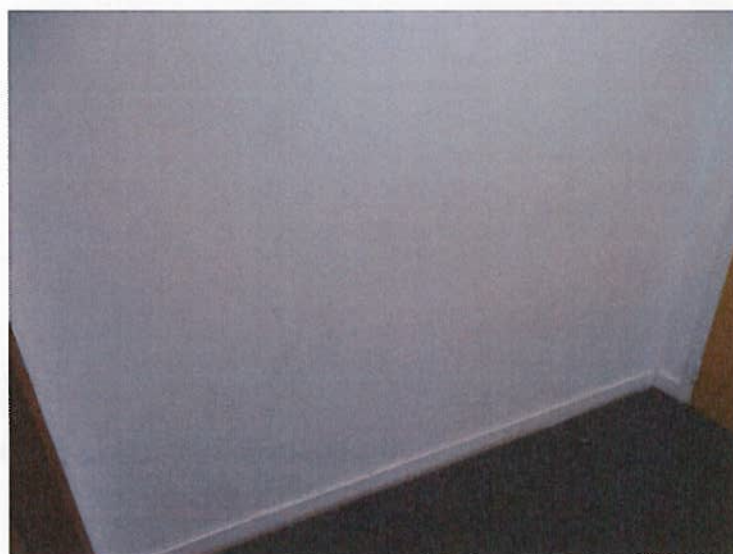
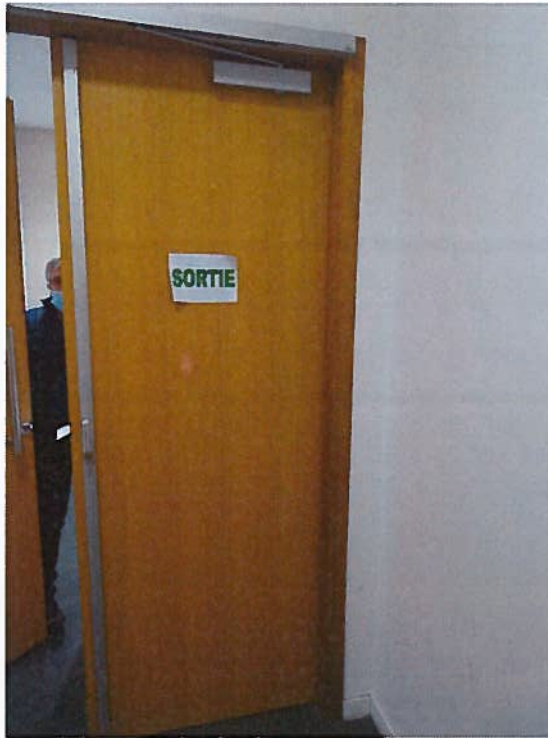
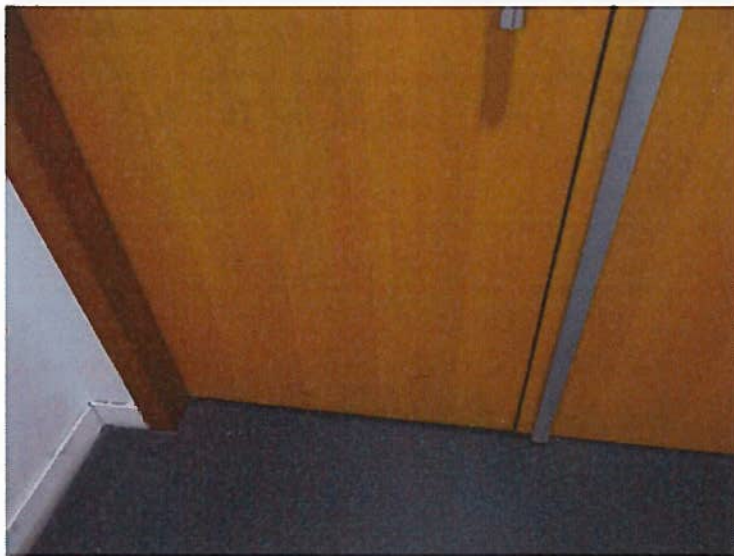
**Salle C :**

Au niveau de la Salle C, les boiseries sont en bon état. Je constate juste la présence de traces sur les murs dans les soubassements.

Les sols souples sont en parfait état.

Le mobilier et les agencements sont en parfait état.

Les plafonds sont en parfait état.

Les portes des placards sont en parfait état.

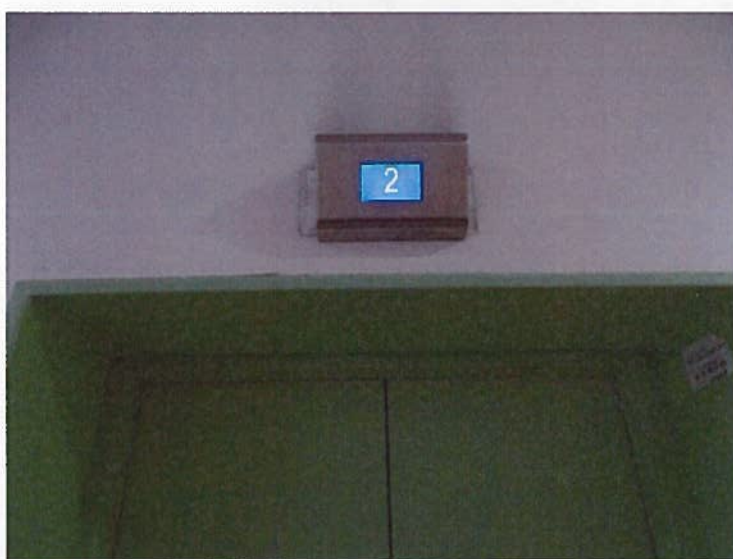
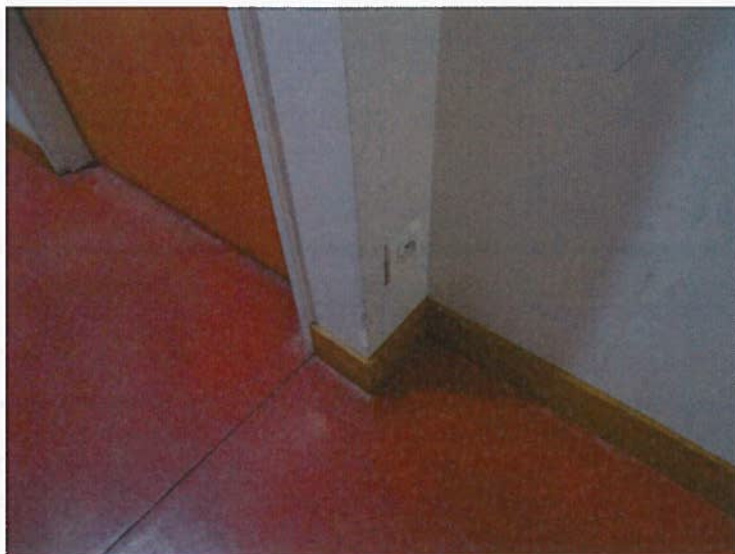
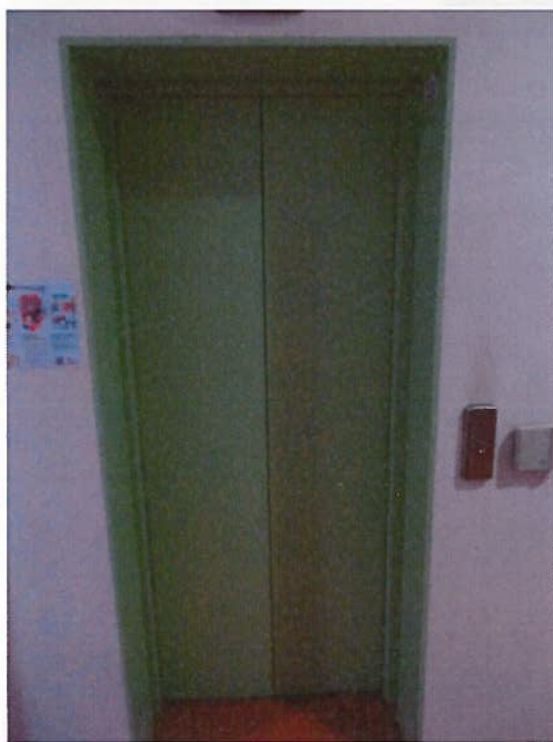
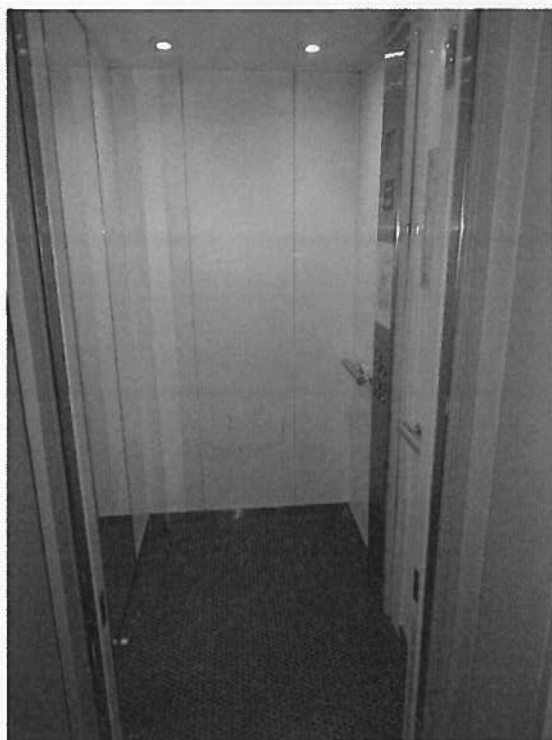
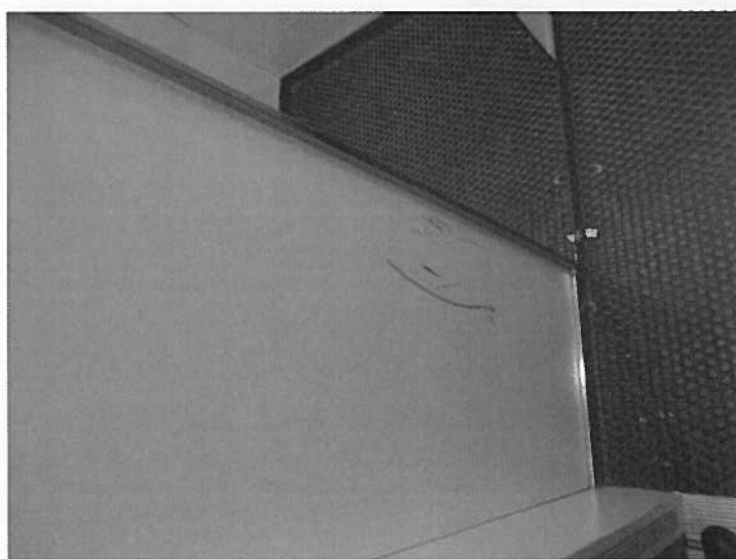
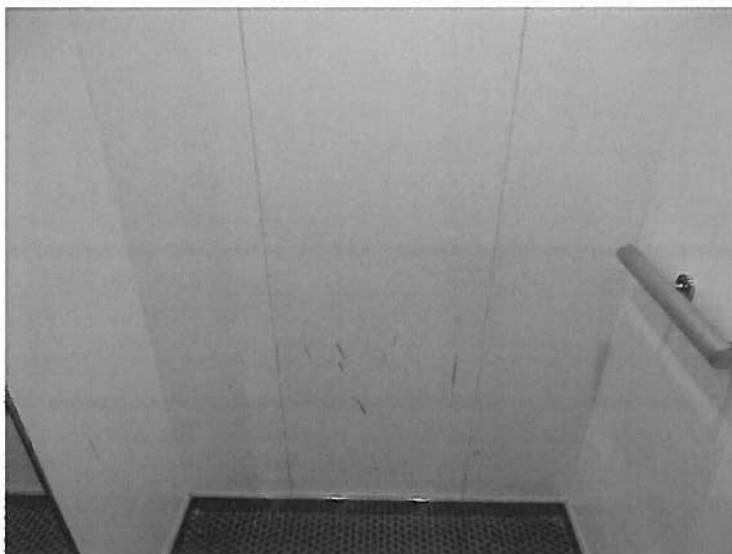
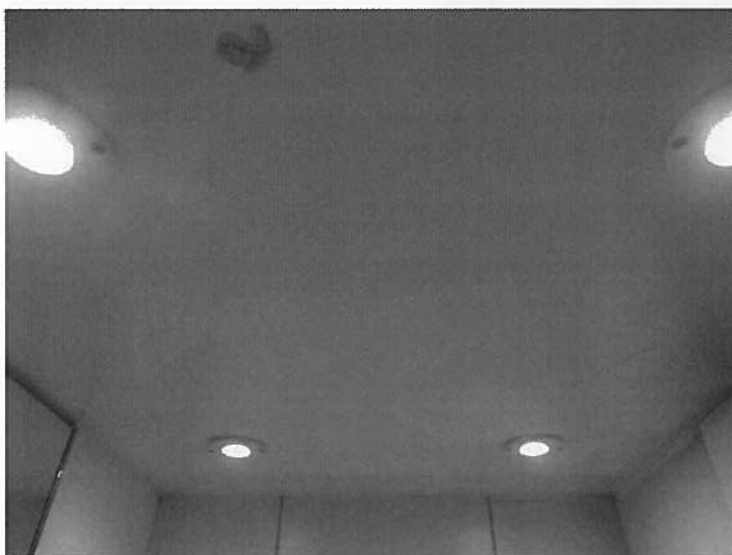
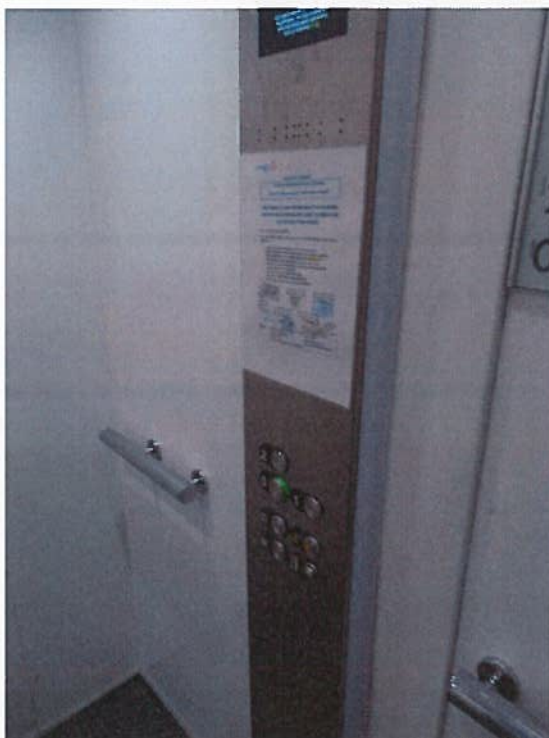
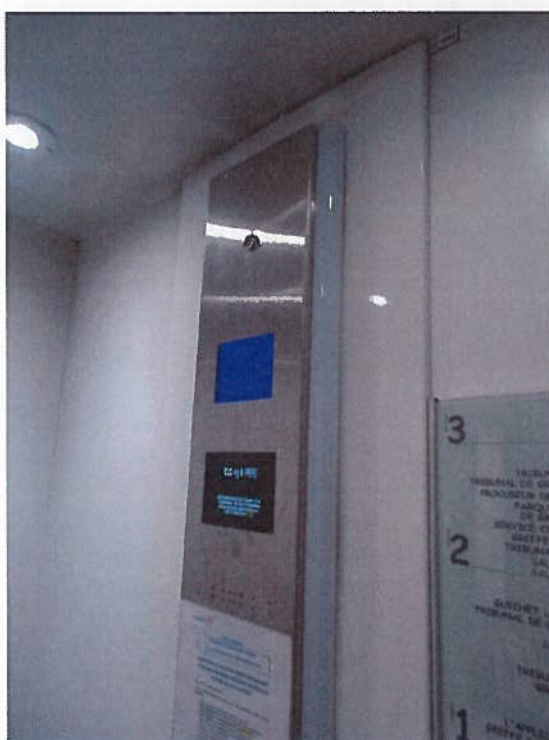
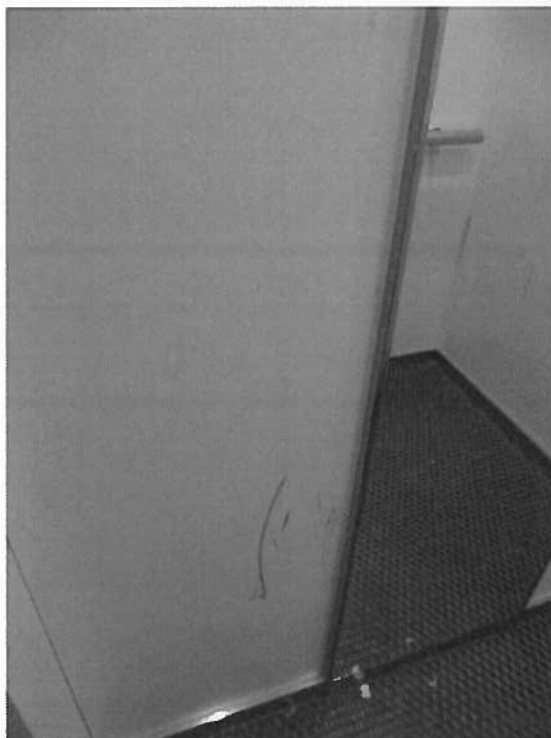
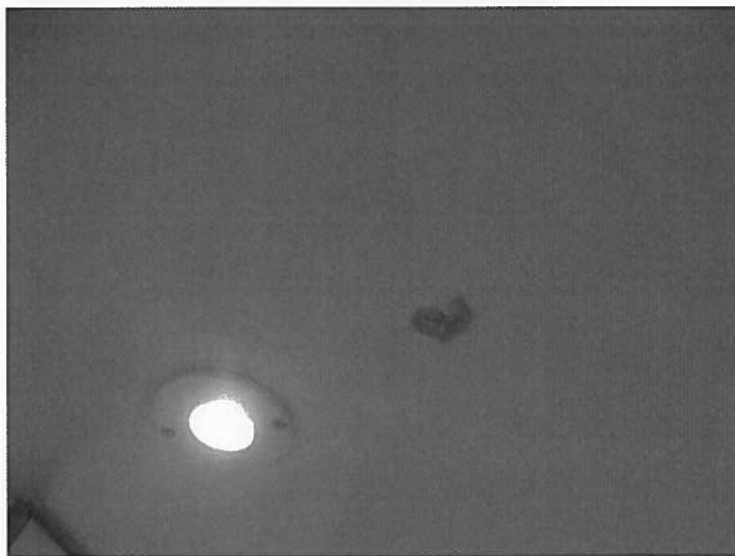
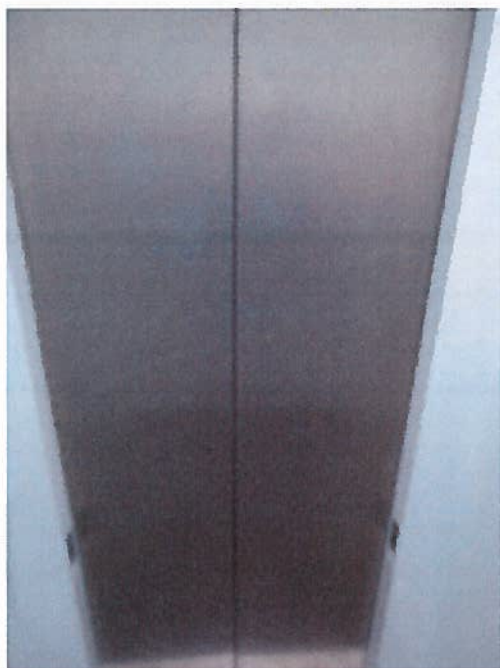
**Couloir adjacent jusqu'à la cour extérieure :**

Au niveau du couloir adjacent et qui va rejoindre jusqu'à la cour extérieure, je peux constater que les protections métalliques sont en bon état.

La porte présente des traces au niveau du sas.

Je constate que le sol est en béton, en état correct.

Les murs sont globalement en état correct.

Présence de traces sur la porte.

Présence sur la deuxième porte de nombreuses rayures.

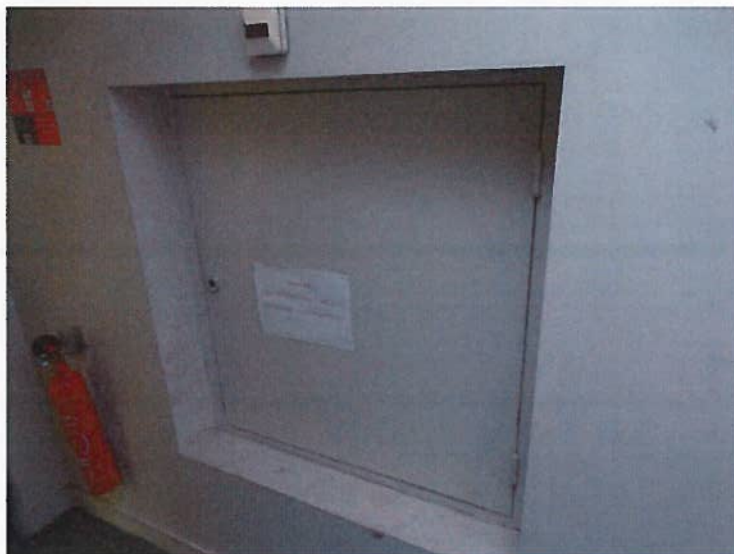
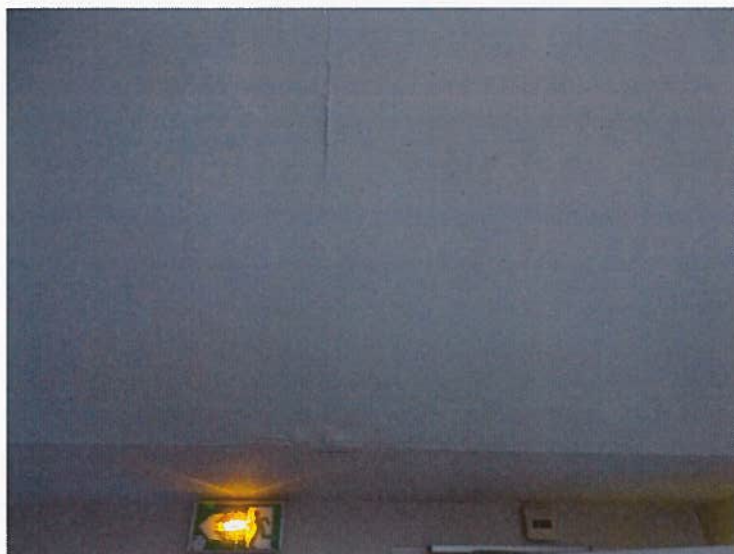
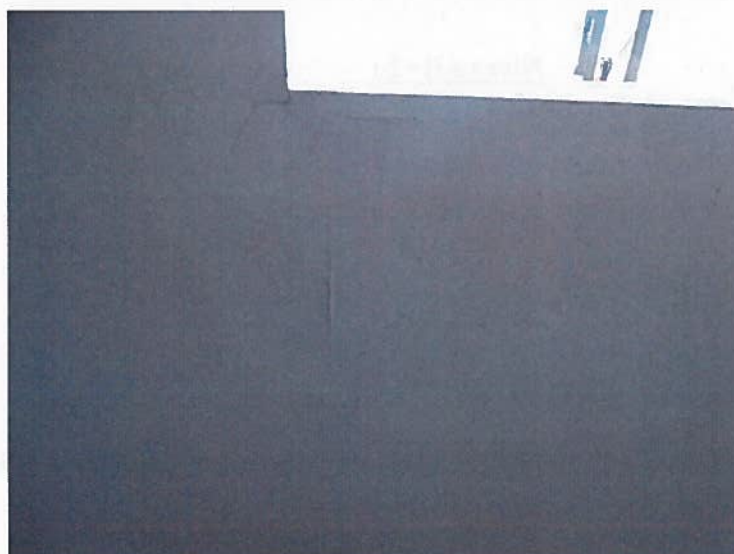
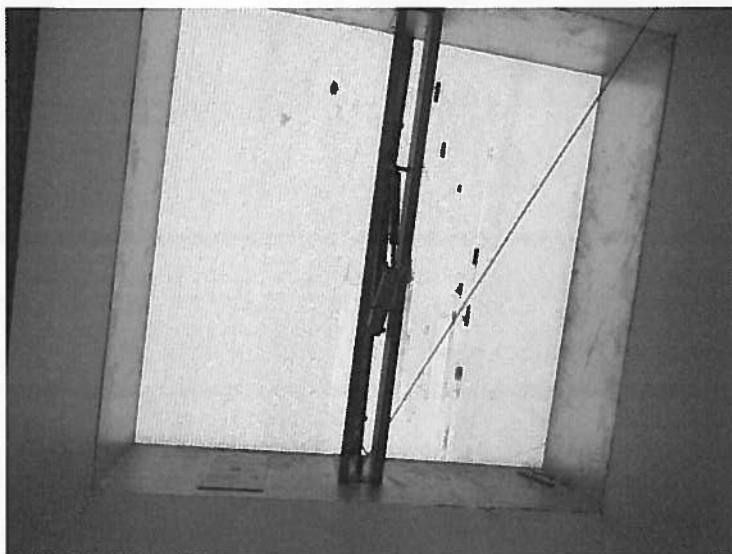
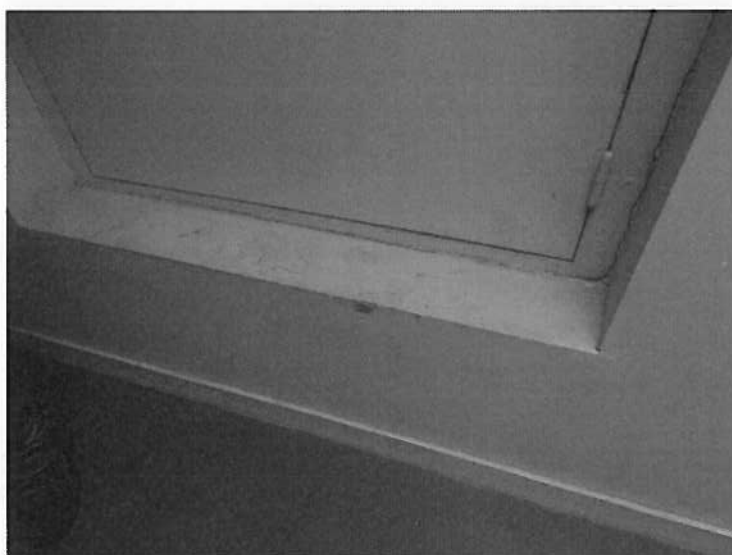
### **Niveau R+2 :**

Au niveau du dégagement, sol dalle brute, bon état général.

Murs bruts, bon état général.

S'agissant de la charpente dans le prolongement, celle-ci a été intégralement reprise. Elle est en bon état général et n'appelle pas de remarque.

Je constate que les platelages de la pièce dans le dégagement présentent des marques d'humidité au sol.

S'agissant des murs, ceux-ci n'appellent pas de remarque.
