Rapport de mission de repérage des matériaux et produits contenant de l'amiante avant démolition

A	INFORMATIONS GENERALES
A.1	DESIGNATION DU BATIMENT
Nature du bâtiment : Garage Cat. du bâtiment : Nombre de Locaux : Etage : Numéro de Lot : Référence Cadastre : NC Date du Permis de Construire : Antérieur au 1 juillet 1997	
Adresse : 16 boulevard MARECHAL FOCH 57500 SAINT-AVOLD Propriété de : EPF GRAND EST BP 245 Rue Robert Blum 54701 PONT A MOUSSON CEDEX	
A.2	DESIGNATION DU DONNEUR D'ORDRE
Nom : EPF GRAND EST Adresse : BP 245 Rue Robert Blum 54701 PONT A MOUSSON CEDEX Documents remis : Néant Moyens mis à disposition : Néant	
A.3	EXECUTION DE LA MISSION
Rapport N° : ENV2022-01-0035-11 A Le repérage a été réalisé le : 07/12/2022 Par : LIPIEC Solène N° certificat de qualification : ODI-00452 Date d'obtention : 20/08/2022 Le présent rapport est établi par une personne dont les compétences sont certifiées par : CESI CERTIFICATION 1 avenue du Général De Gaulle 92074 NANTERRE CEDEX Date de commande : 09/11/2022

D	CONCLUSION(S)
	Dans le cadre de la mission objet du présent rapport, il a été repéré des matériaux et produits contenant de l'amiante

N° Local	Local	Etage	Elément	Zone	Matériau

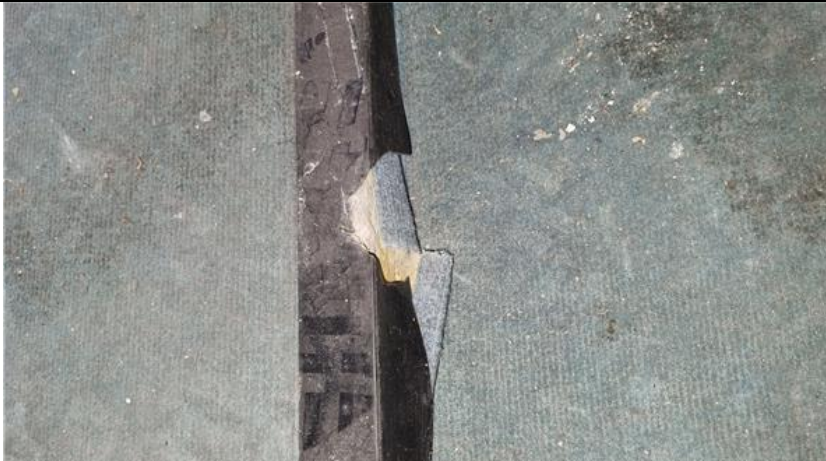
PRELEVEMENT : P015		
Nom du client	Numéro de dossier	Pièce ou local
EPF GRAND EST	ENV2022-01-0035-11	RDC - Zone 7
Matériau	Date de prélèvement	Nom de l'opérateur
enduit ciment	07/12/2022	LIPIEC Solène
Localisation		Résultat
Escalier - Sol nez de marche		absence d'amiante
Emplacement

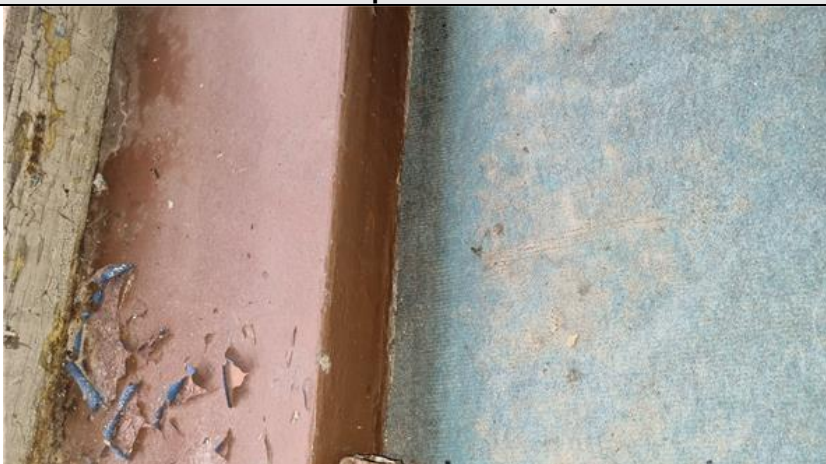
PRELEVEMENT : P016		
Nom du client	Numéro de dossier	Pièce ou local
EPF GRAND EST	ENV2022-01-0035-11	RDC - Zone 7
Matériau	Date de prélèvement	Nom de l'opérateur
enduit ciment - Peinture	07/12/2022	LIPIEC Solène
Localisation		Résultat
marche sous baie vitrée - Sol		absence d'amiante
Emplacement

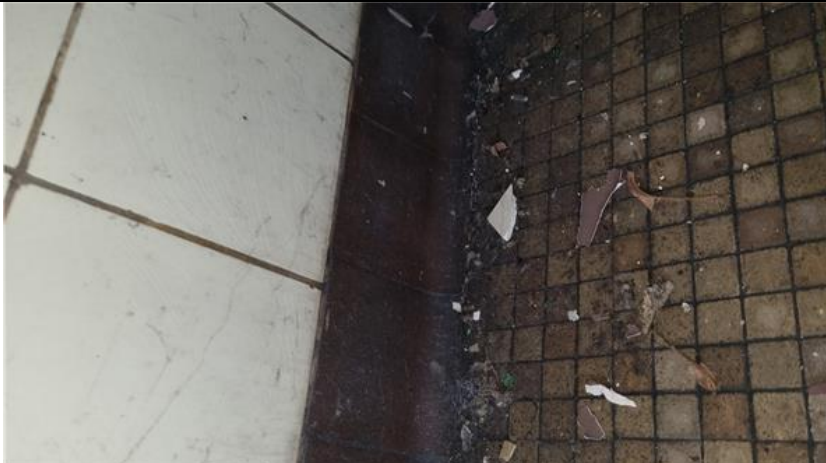
PRELEVEMENT : P027		
Nom du client	Numéro de dossier	Pièce ou local
EPF GRAND EST	ENV2022-01-0035-11	RDC - Zone 5
Matériau	Date de prélèvement	Nom de l'opérateur
joint - plinthes	07/12/2022	LIPIEC Solène
Localisation		Résultat
Mur - Murs		absence d'amiante
Emplacement

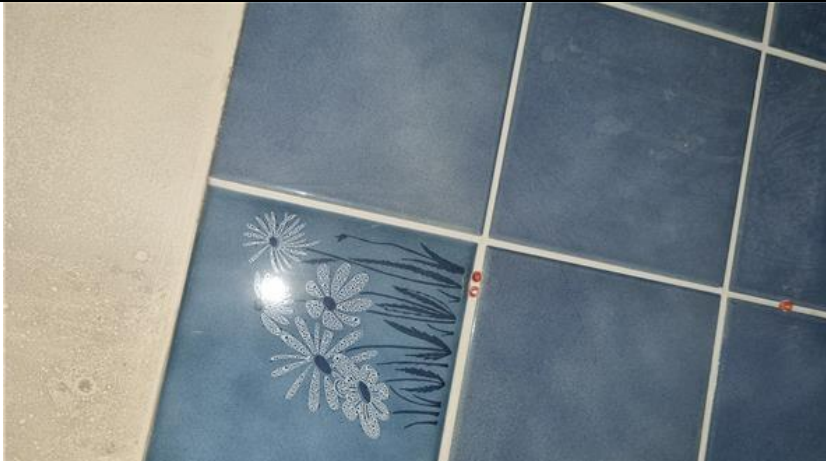
PRELEVEMENT : P043		
Nom du client	Numéro de dossier	Pièce ou local
EPF GRAND EST	ENV2022-01-0035-11	RDC - Zone 3
Matériau	Date de prélèvement	Nom de l'opérateur
joint - faïence bleue	07/12/2022	LIPIEC Solène
Localisation		Résultat
Mur - Murs		absence d'amiante
Emplacement

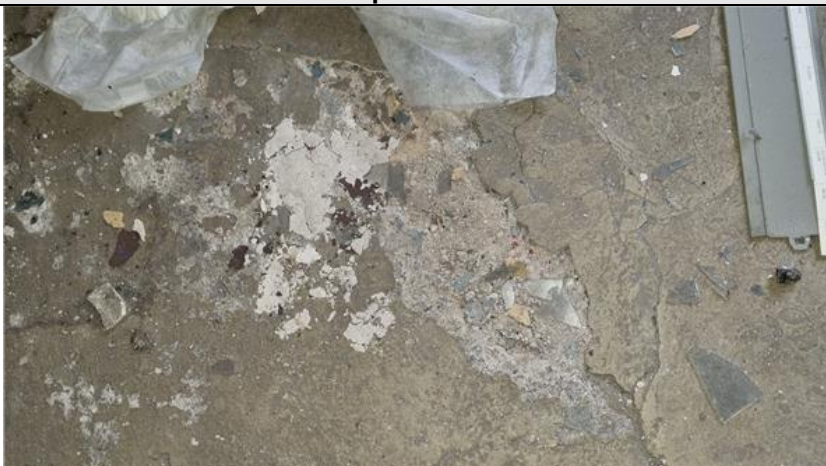
PRELEVEMENT : P044		
Nom du client	Numéro de dossier	Pièce ou local
EPF GRAND EST	ENV2022-01-0035-11	RDC - Zone 4
Matériau	Date de prélèvement	Nom de l'opérateur
dalle béton	07/12/2022	LIPIEC Solène
Localisation		Résultat
sol - Sol		absence d'amiante
Emplacement

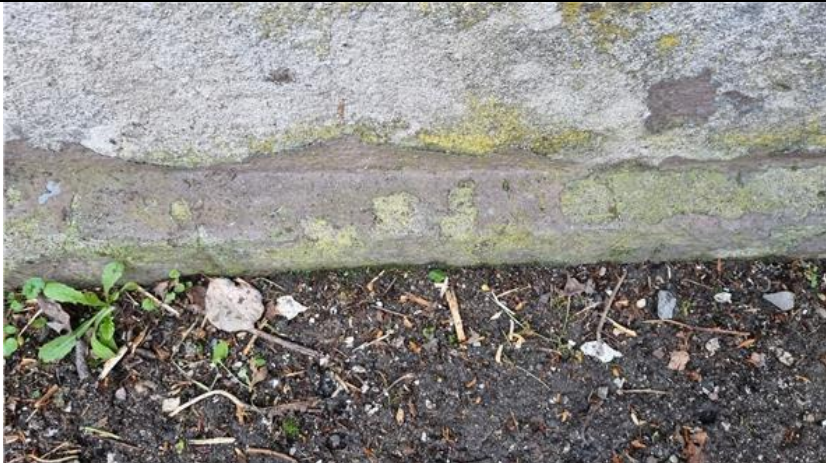
PRELEVEMENT : P053		
Nom du client	Numéro de dossier	Pièce ou local
EPF GRAND EST	ENV2022-01-0035-11	EXTERIEUR - Façade B
Matériau	Date de prélèvement	Nom de l'opérateur
enduit ciment	07/12/2022	LIPIEC Solène
Localisation		Résultat
semelle - Murs		absence d'amiante
Emplacement

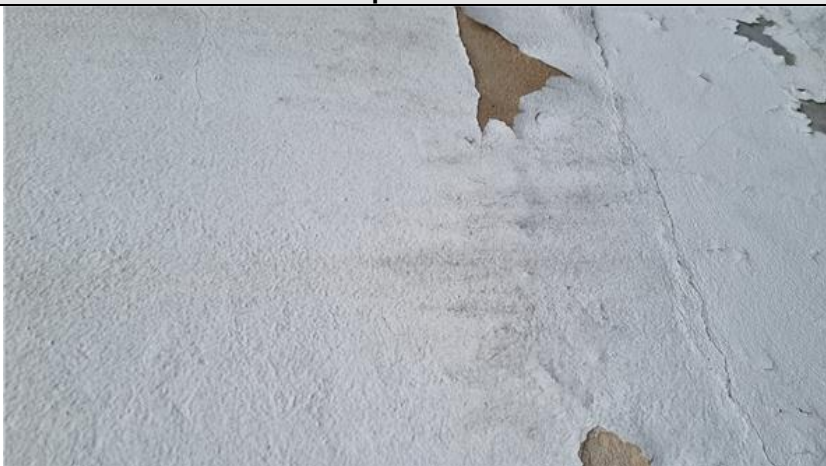
PRELEVEMENT : P054		
Nom du client	Numéro de dossier	Pièce ou local
EPF GRAND EST	ENV2022-01-0035-11	EXTERIEUR - Façade B
Matériau	Date de prélèvement	Nom de l'opérateur
enduit ciment - Peinture	07/12/2022	LIPIEC Solène
Localisation		Résultat
Mur - Murs		absence d'amiante
Emplacement

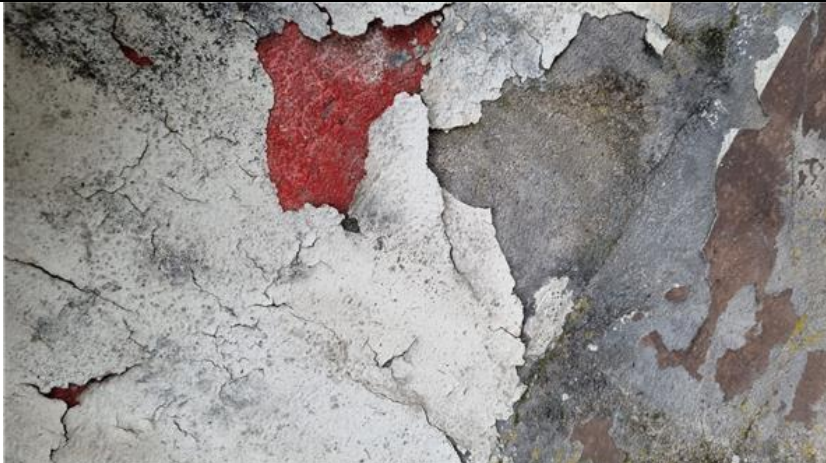
PRELEVEMENT : P055		
Nom du client	Numéro de dossier	Pièce ou local
EPF GRAND EST	ENV2022-01-0035-11	EXTERIEUR - Façade C
Matériau	Date de prélèvement	Nom de l'opérateur
enduit ciment - Peinture	07/12/2022	LIPIEC Solène
Localisation		Résultat
Mur - Murs		absence d'amiante
Emplacement

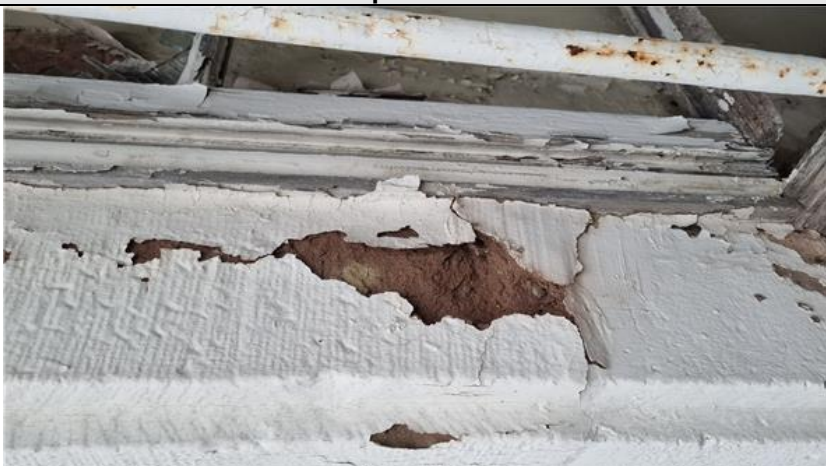
PRELEVEMENT : P056		
Nom du client	Numéro de dossier	Pièce ou local
EPF GRAND EST	ENV2022-01-0035-11	EXTERIEUR - Façade C
Matériau	Date de prélèvement	Nom de l'opérateur
Enduit	07/12/2022	LIPIEC Solène
Localisation		Résultat
Fenêtre - Murs Embrasure		absence d'amiante
Emplacement

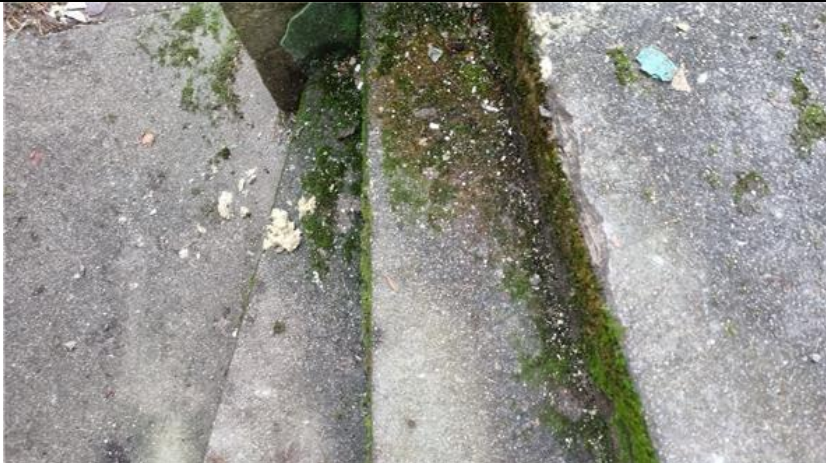
PRELEVEMENT : P057		
Nom du client	Numéro de dossier	Pièce ou local
EPF GRAND EST	ENV2022-01-0035-11	EXTERIEUR - Façade C
Matériau	Date de prélèvement	Nom de l'opérateur
Ciment	07/12/2022	LIPIEC Solène
Localisation		Résultat
Escalier - Sol Ensemble des marches		absence d'amiante
Emplacement

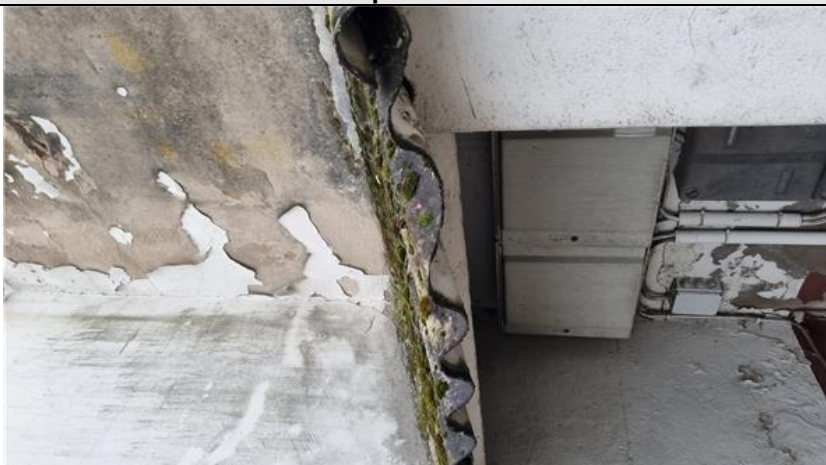
PRELEVEMENT : P058		
Nom du client	Numéro de dossier	Pièce ou local
EPF GRAND EST	ENV2022-01-0035-11	EXTERIEUR - Façade C
Matériau	Date de prélèvement	Nom de l'opérateur
plaque ondulé	07/12/2022	LIPIEC Solène
Localisation		Résultat
appentis - Plafond		Présence d'amiante (Fibres d'amiante de type chrysotile, riébeckite-amiante (crocidolite))
Emplacement

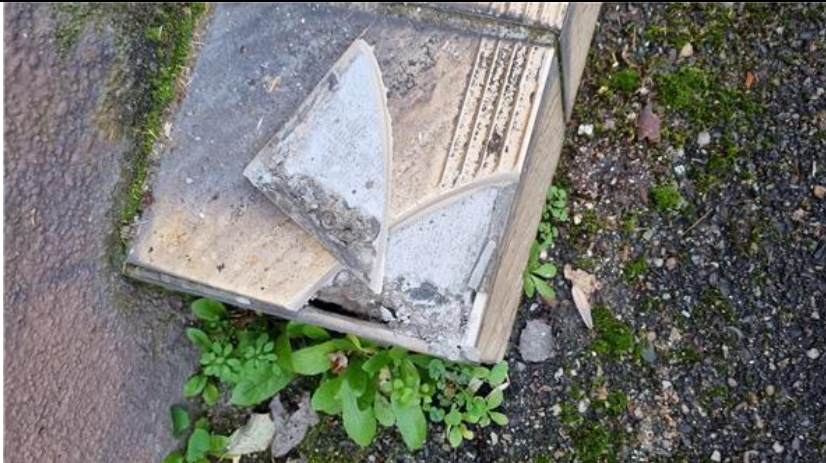
PRELEVEMENT : P059		
Nom du client	Numéro de dossier	Pièce ou local
EPF GRAND EST	ENV2022-01-0035-11	EXTERIEUR - Façade B
Matériau	Date de prélèvement	Nom de l'opérateur
Colle - Carrelage	07/12/2022	LIPIEC Solène
Localisation		Résultat
Escalier - Sol Ensemble des marches		absence d'amiante
Emplacement

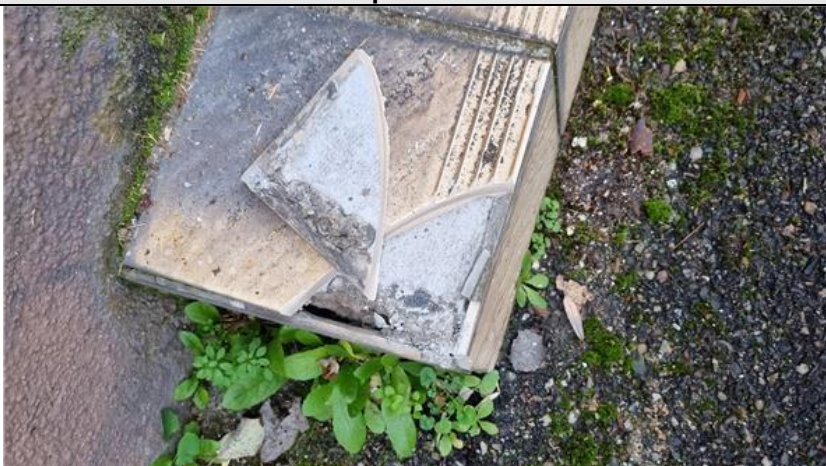
PRELEVEMENT : P060		
Nom du client	Numéro de dossier	Pièce ou local
EPF GRAND EST	ENV2022-01-0035-11	EXTERIEUR - Façade B
Matériau	Date de prélèvement	Nom de l'opérateur
joint - Carrelage	07/12/2022	LIPIEC Solène
Localisation		Résultat
Escalier - Sol Ensemble des marches		absence d'amiante
Emplacement

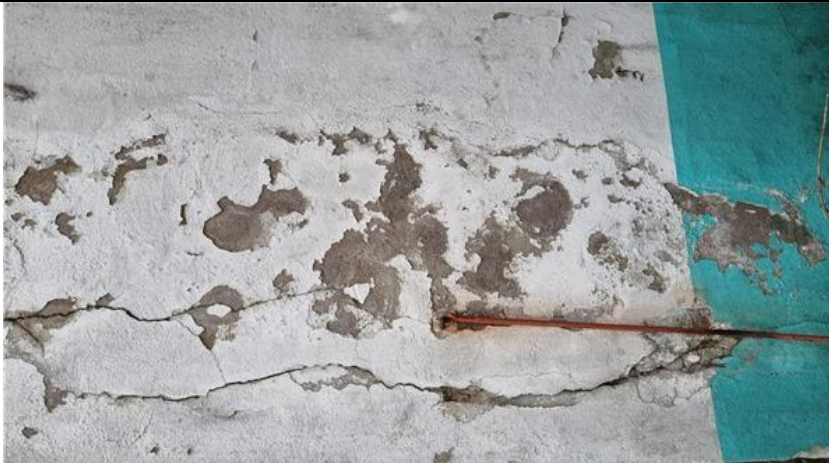
PRELEVEMENT : P067		
Nom du client	Numéro de dossier	Pièce ou local
EPF GRAND EST	ENV2022-01-0035-11	EXTERIEUR - Façade entrée cour
Matériau	Date de prélèvement	Nom de l'opérateur
Ciment - Peinture	07/12/2022	LIPIEC Solène
Localisation		Résultat
Mur - Murs		absence d'amiante
Emplacement

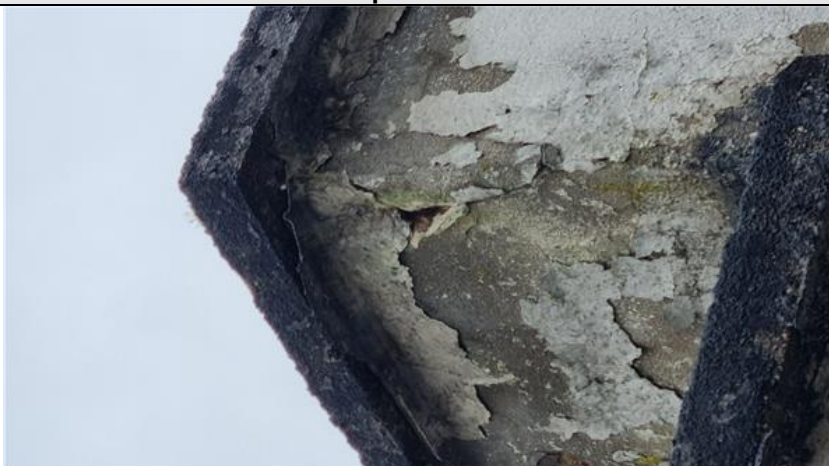
PRELEVEMENT : P068		
Nom du client	Numéro de dossier	Pièce ou local
EPF GRAND EST	ENV2022-01-0035-11	EXTERIEUR - Façade entrée cour
Matériau	Date de prélèvement	Nom de l'opérateur
étanchéité bitumineuse	07/12/2022	LIPIEC Solène
Localisation		Résultat
Mur sommet - Murs		absence d'amiante
Emplacement

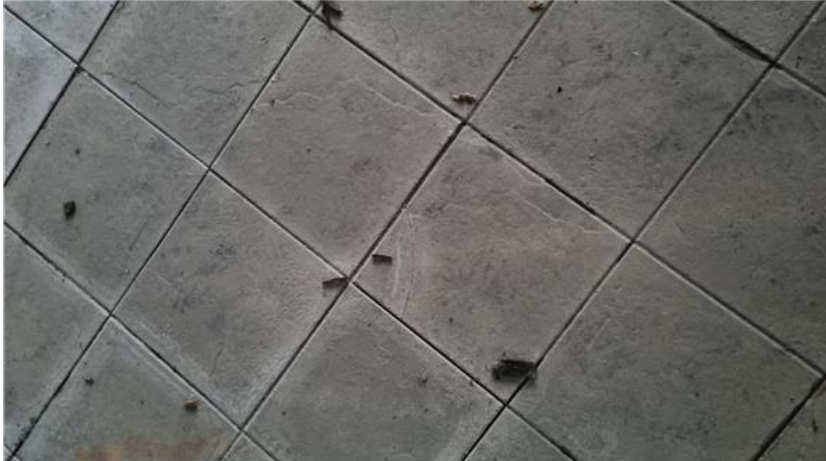
PRELEVEMENT : P069		
Nom du client	Numéro de dossier	Pièce ou local
EPF GRAND EST	ENV2022-01-0035-11	RDC - Zone 9
Matériau	Date de prélèvement	Nom de l'opérateur
Colle - Carrelage	07/12/2022	LIPIEC Solène
Localisation		Résultat
sol - Sol		absence d'amiante
Emplacement

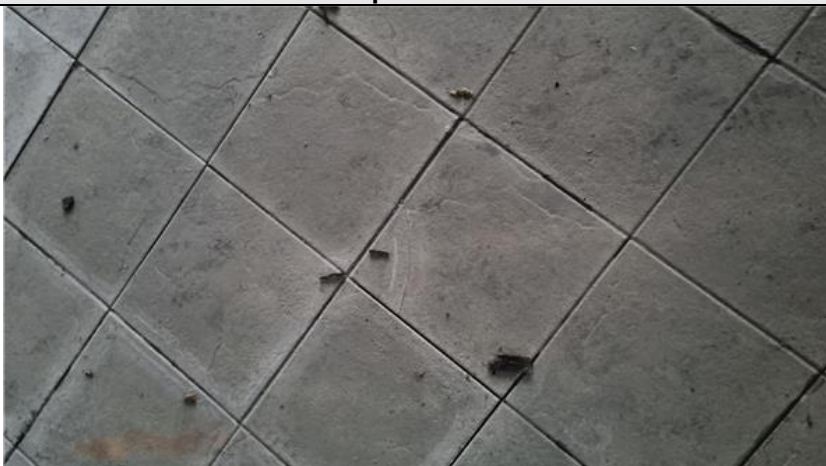
PRELEVEMENT : P070		
Nom du client	Numéro de dossier	Pièce ou local
EPF GRAND EST	ENV2022-01-0035-11	RDC - Zone 9
Matériau	Date de prélèvement	Nom de l'opérateur
joint - Carrelage	07/12/2022	LIPIEC Solène
Localisation		Résultat
sol - Sol		absence d'amiante
Emplacement

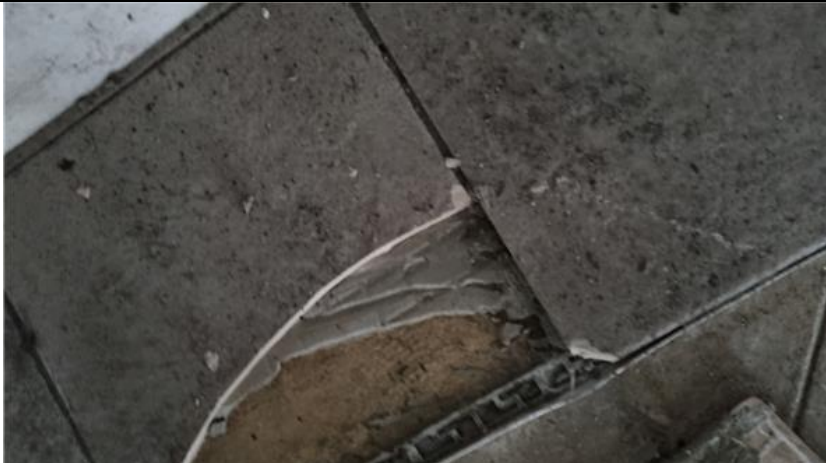
PRELEVEMENT : P071		
Nom du client	Numéro de dossier	Pièce ou local
EPF GRAND EST	ENV2022-01-0035-11	RDC - Zone 9
Matériau	Date de prélèvement	Nom de l'opérateur
Colle - Carrelage	07/12/2022	LIPIEC Solène
Localisation		Résultat
Escalier - Sol Ensemble des marches		absence d'amiante
Emplacement

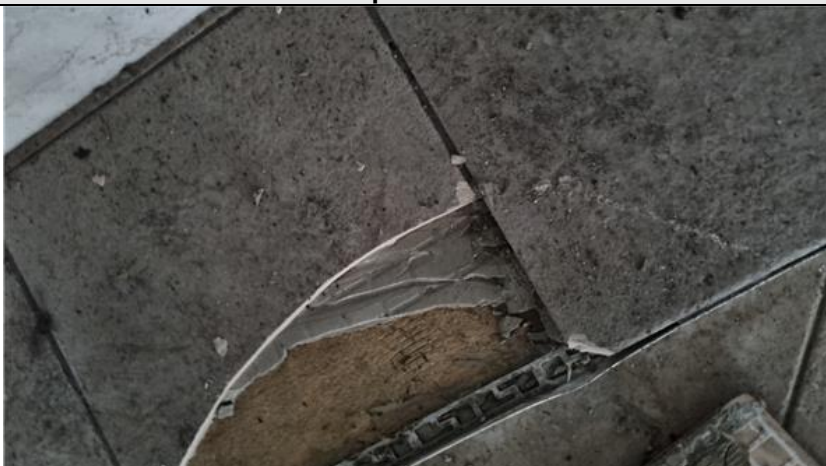
PRELEVEMENT : P072		
Nom du client	Numéro de dossier	Pièce ou local
EPF GRAND EST	ENV2022-01-0035-11	RDC - Zone 9
Matériau	Date de prélèvement	Nom de l'opérateur
joint - Carrelage	07/12/2022	LIPIEC Solène
Localisation		Résultat
Escalier - Sol Ensemble des marches		absence d'amiante
Emplacement

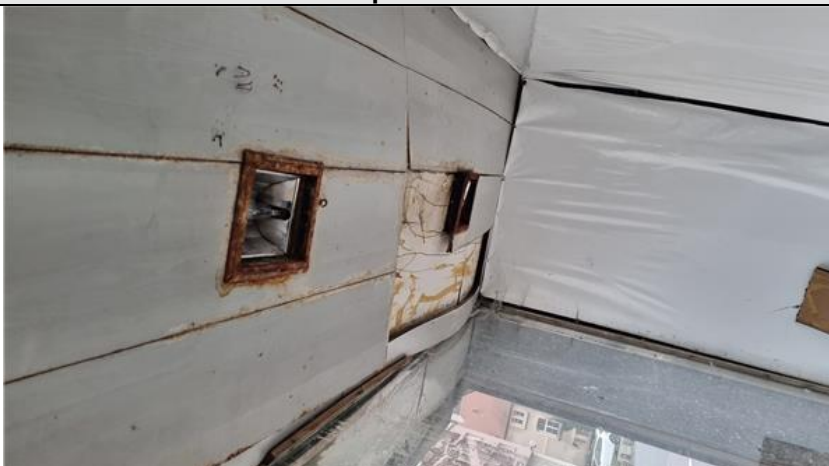
PRELEVEMENT : P074		
Nom du client	Numéro de dossier	Pièce ou local
EPF GRAND EST	ENV2022-01-0035-11	RDC - Zone 9
Matériau	Date de prélèvement	Nom de l'opérateur
colle néoprène	07/12/2022	LIPIEC Solène
Localisation		Résultat
Plafond vitrine - Plafond		absence d'amiante
Emplacement

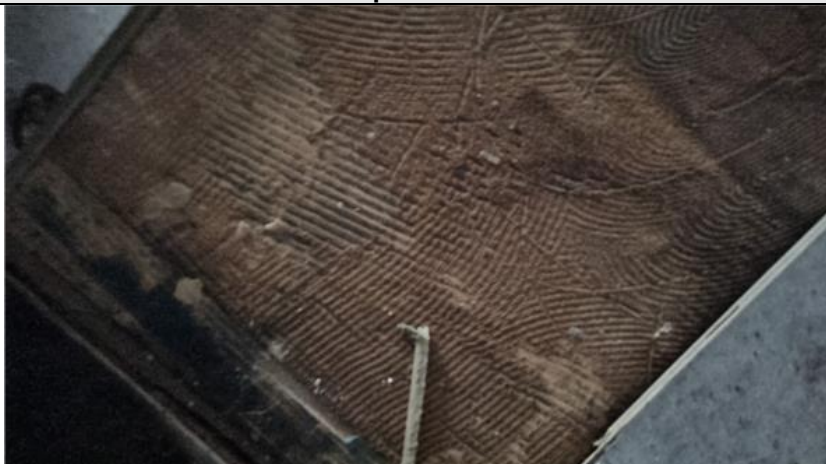
PRELEVEMENT : P075		
Nom du client	Numéro de dossier	Pièce ou local
EPF GRAND EST	ENV2022-01-0035-11	RDC - Zone 9
Matériau	Date de prélèvement	Nom de l'opérateur
colle + revêtement de sol - lame PVC	07/12/2022	LIPIEC Solène
Localisation		Résultat
sol - Sol		absence d'amiante
Emplacement

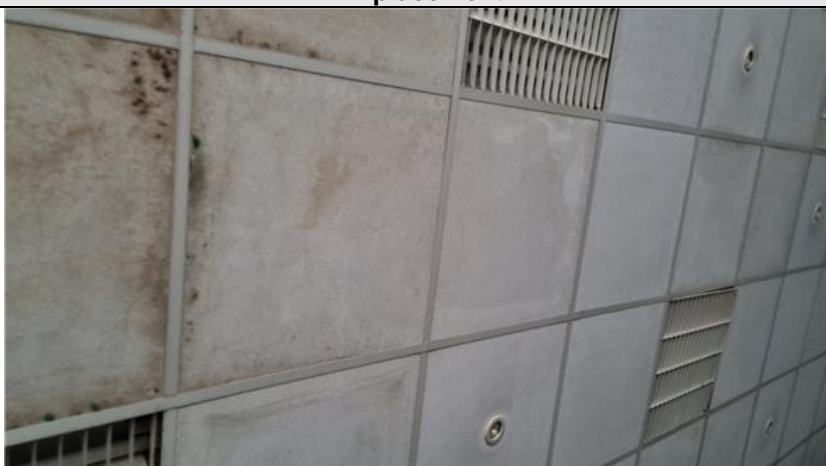
PRELEVEMENT : P076		
Nom du client	Numéro de dossier	Pièce ou local
EPF GRAND EST	ENV2022-01-0035-11	RDC - Zone 9
Matériau	Date de prélèvement	Nom de l'opérateur
dalle de faux-plafond	07/12/2022	LIPIEC Solène
Localisation		Résultat
Faux-plafond - Plafond		absence d'amiante
Emplacement
