Pré-Rapport de mission de repérage des matériaux et produits contenant de l'amiante avant démolition

Arrêté du 26 juin 2013 relatif au repérage des matériaux et produits de la liste C contenant de l'amiante et au contenu du rapport de repérage

B.S.S.I. CONSEILS 8, Rue Albert Einstein Parc Saint-Jacques II- 54320 Maxéville		
Date d'établissement du rapport : Fait à MAXÉVILLE le 19/12/2022 Cabinet : BSSI Conseils Nom du diagnostiqueur : LIPIEC Solène

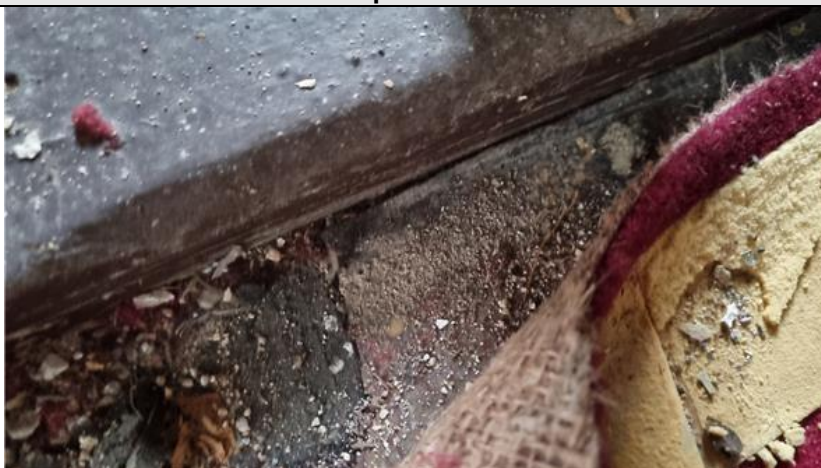
Nom du client	Numéro de dossier	Pièce ou local
EPF GRAND EST	ENV2022-01-0035-11	1er - Zone 9
Matériau	Date de prélèvement	Nom de l'opérateur
revêtement de sol noir - colle de moquette	07/12/2022	LIPIEC Solène
Localisation	Résultat	
Plancher - Sol	absence d'amiante

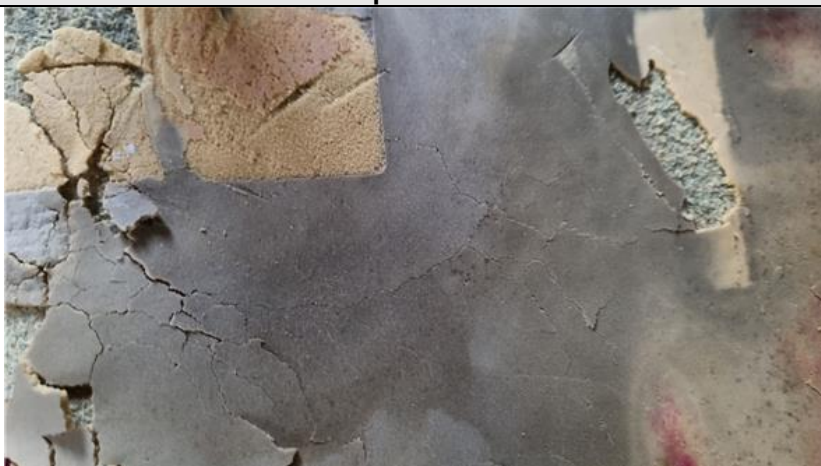
PRELEVEMENT : P002

Nom du client	Numéro de dossier	Pièce ou local
EPF GRAND EST	ENV2022-01-0035-11	1er - Zone 9
Matériau	Date de prélèvement	Nom de l'opérateur
colle jaune - moquette bleue	07/12/2022	LIPIEC Solène
Localisation	Résultat	
Plancher - Sol	absence d'amiante

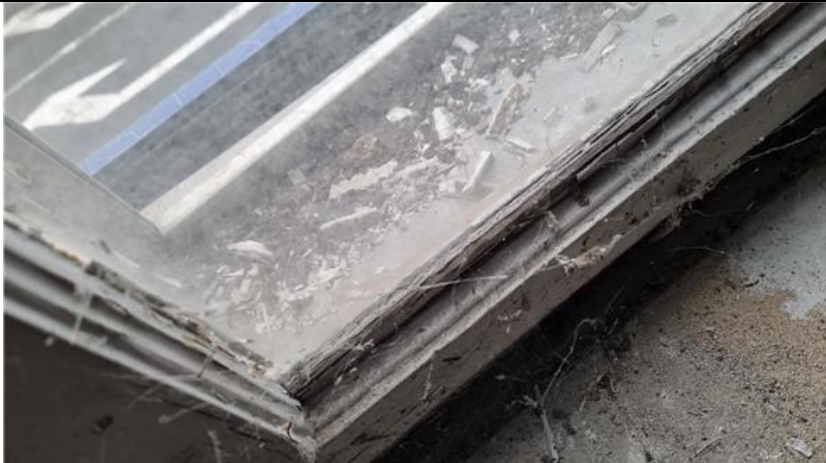
PRELEVEMENT : P003		
Nom du client	Numéro de dossier	Pièce ou local
EPF GRAND EST	ENV2022-01-0035-11	1er - Zone 9
Matériau	Date de prélèvement	Nom de l'opérateur
mastic vitrier	07/12/2022	LIPIEC Solène
Localisation		Résultat
Fenêtre - Murs Dormant et ouvrant intérieurs		absence d'amiante
Emplacement

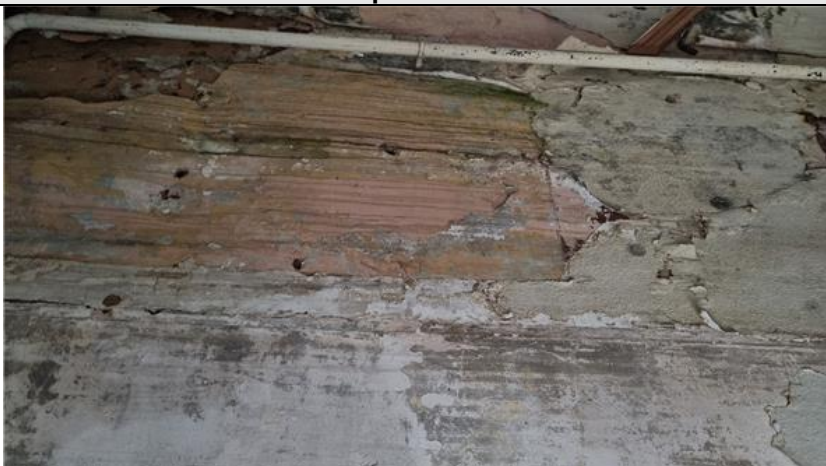
PRELEVEMENT : P004		
Nom du client	Numéro de dossier	Pièce ou local
EPF GRAND EST	ENV2022-01-0035-11	1er - Zone 9
Matériau	Date de prélèvement	Nom de l'opérateur
plâtre rose - enduit beige	07/12/2022	LIPIEC Solène
Localisation		Résultat
Mur - Murs		absence d'amiante
Emplacement

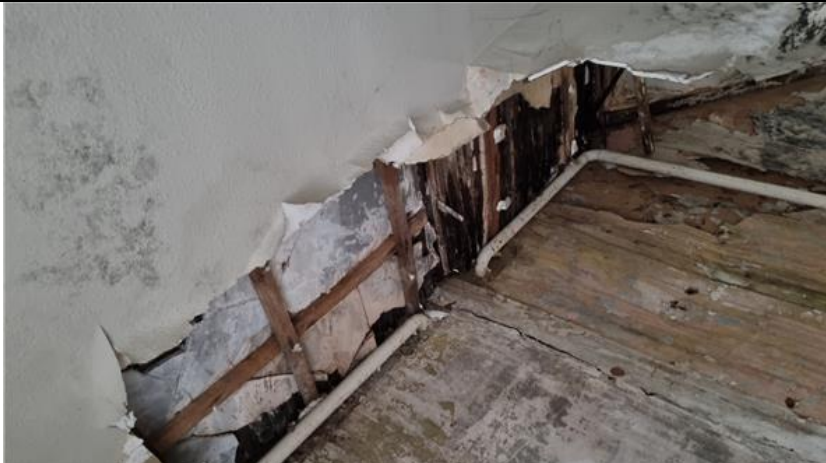
PRELEVEMENT : P005		
Nom du client	Numéro de dossier	Pièce ou local
EPF GRAND EST	ENV2022-01-0035-11	1er - Zone 9
Matériau	Date de prélèvement	Nom de l'opérateur
Enduit	07/12/2022	LIPIEC Solène
Localisation		Résultat
Plafond - Plafond		absence d'amiante
Emplacement

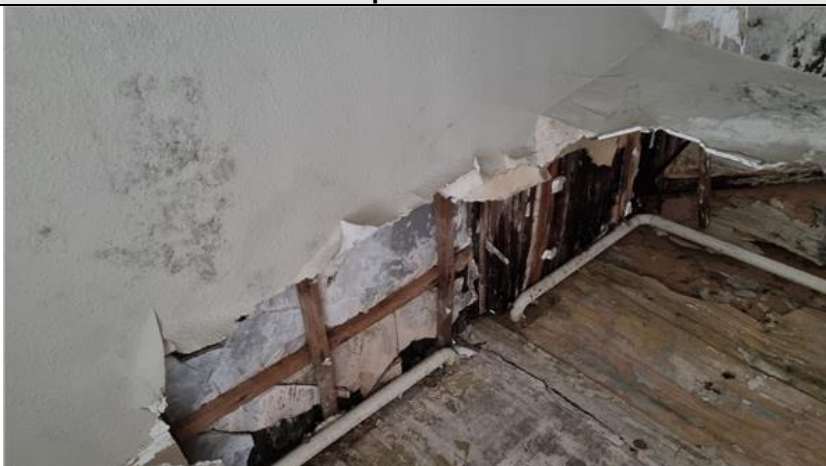
PRELEVEMENT : P006		
Nom du client	Numéro de dossier	Pièce ou local
EPF GRAND EST	ENV2022-01-0035-11	1er - Zone 9
Matériau	Date de prélèvement	Nom de l'opérateur
plâtre rose	07/12/2022	LIPIEC Solène
Localisation		Résultat
Plafond - Plafond		absence d'amiante
Emplacement

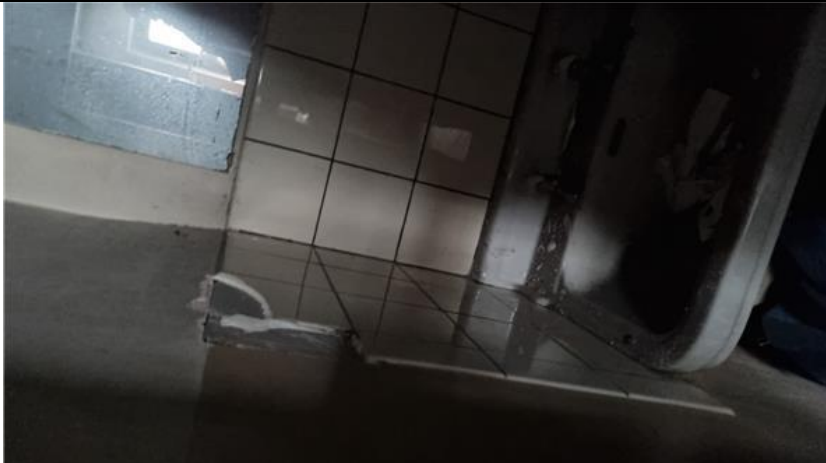
PRELEVEMENT : P007		
Nom du client	Numéro de dossier	Pièce ou local
EPF GRAND EST	ENV2022-01-0035-11	1er - Zone 2
Matériau	Date de prélèvement	Nom de l'opérateur
Colle - faïence	07/12/2022	LIPIEC Solène
Localisation		Résultat
Mur - Murs		absence d'amiante
Emplacement

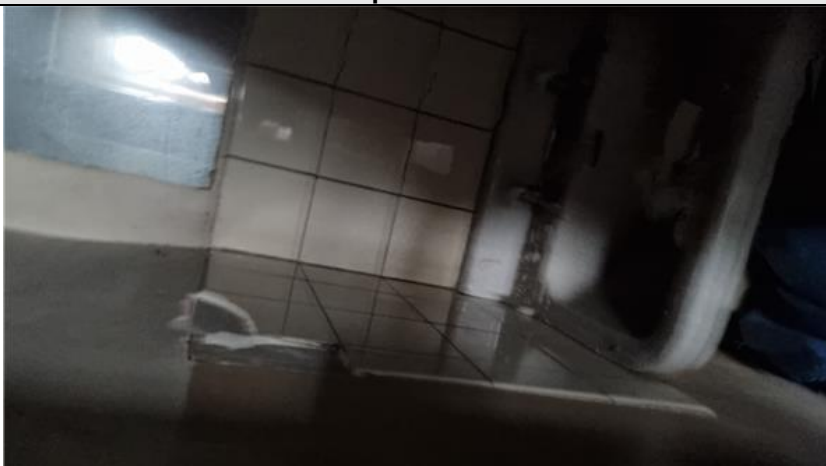
PRELEVEMENT : P008		
Nom du client	Numéro de dossier	Pièce ou local
EPF GRAND EST	ENV2022-01-0035-11	1er - Zone 2
Matériau	Date de prélèvement	Nom de l'opérateur
joint - faïence	07/12/2022	LIPIEC Solène
Localisation		Résultat
Mur - Murs		absence d'amiante
Emplacement

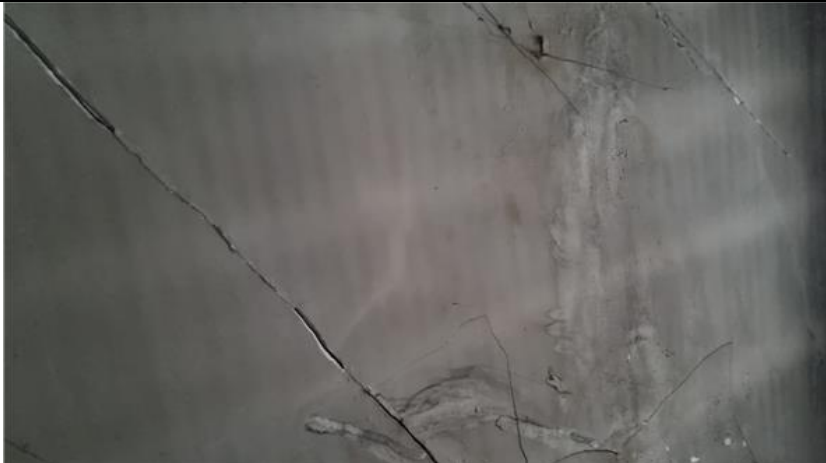
PRELEVEMENT : P009		
Nom du client	Numéro de dossier	Pièce ou local
EPF GRAND EST	ENV2022-01-0035-11	1er - Zone 2
Matériau	Date de prélèvement	Nom de l'opérateur
Enduit	07/12/2022	LIPIEC Solène
Localisation		Résultat
Plafond - Plafond		absence d'amiante
Emplacement

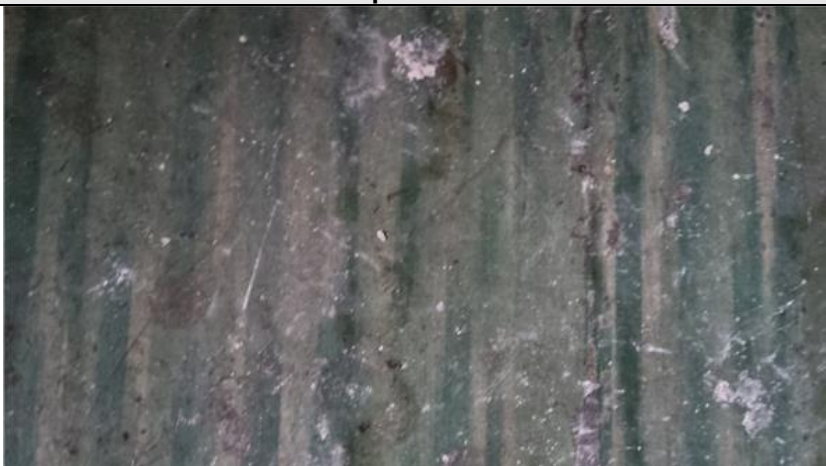
PRELEVEMENT : P010		
Nom du client	Numéro de dossier	Pièce ou local
EPF GRAND EST	ENV2022-01-0035-11	1er - Zone 2
Matériau	Date de prélèvement	Nom de l'opérateur
revêtement de sol vert	07/12/2022	LIPIEC Solène
Localisation		Résultat
sol - Sol		absence d'amiante
Emplacement

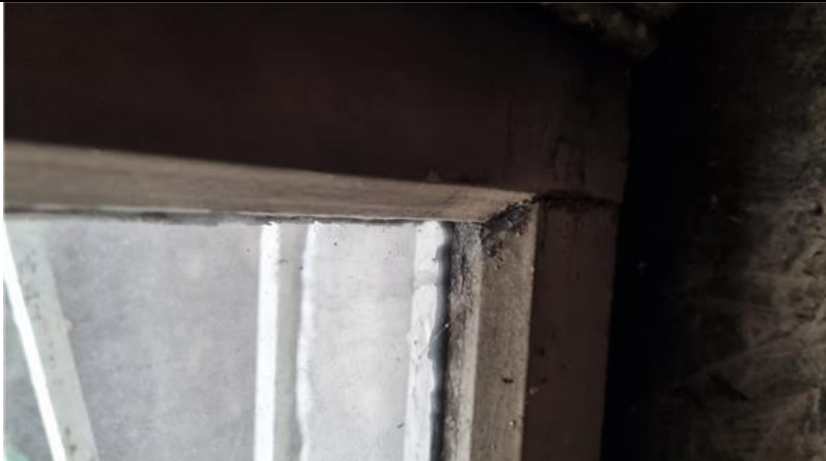
PRELEVEMENT : P011		
Nom du client	Numéro de dossier	Pièce ou local
EPF GRAND EST	ENV2022-01-0035-11	1er - Zone 3
Matériau	Date de prélèvement	Nom de l'opérateur
mastic vitrier	07/12/2022	LIPIEC Solène
Localisation		Résultat
Fenêtre - Murs Dormant et ouvrant intérieurs		absence d'amiante
Emplacement

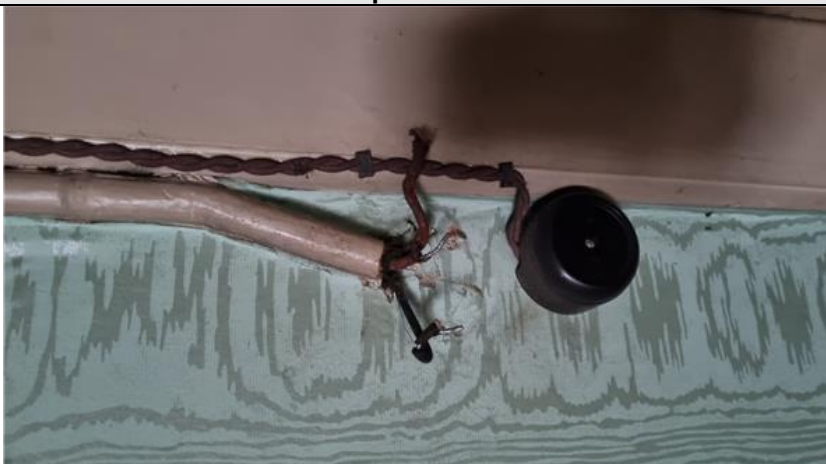
PRELEVEMENT : P012		
Nom du client	Numéro de dossier	Pièce ou local
EPF GRAND EST	ENV2022-01-0035-11	1er - Zone 3
Matériau	Date de prélèvement	Nom de l'opérateur
tresse	07/12/2022	LIPIEC Solène
Localisation		Résultat
câble électrique - Murs		absence d'amiante
Emplacement

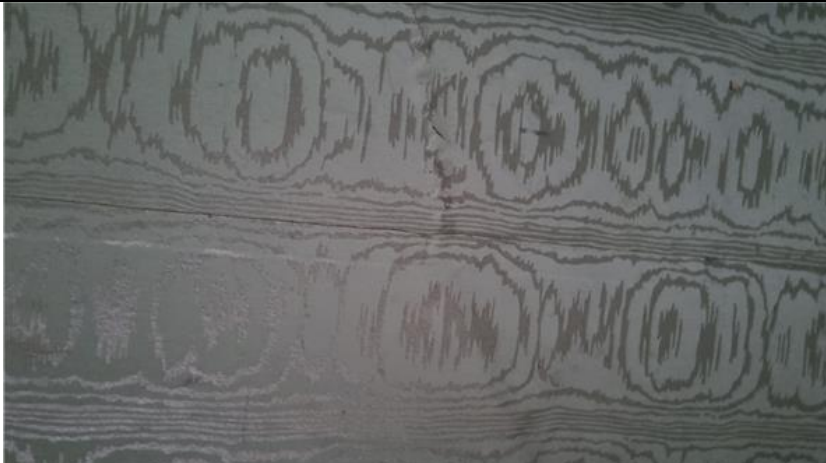
PRELEVEMENT : P013		
Nom du client	Numéro de dossier	Pièce ou local
EPF GRAND EST	ENV2022-01-0035-11	1er - Zone 3
Matériau	Date de prélèvement	Nom de l'opérateur
Colle - papier peint vert	07/12/2022	LIPIEC Solène
Localisation		Résultat
Mur - Murs		absence d'amiante
Emplacement

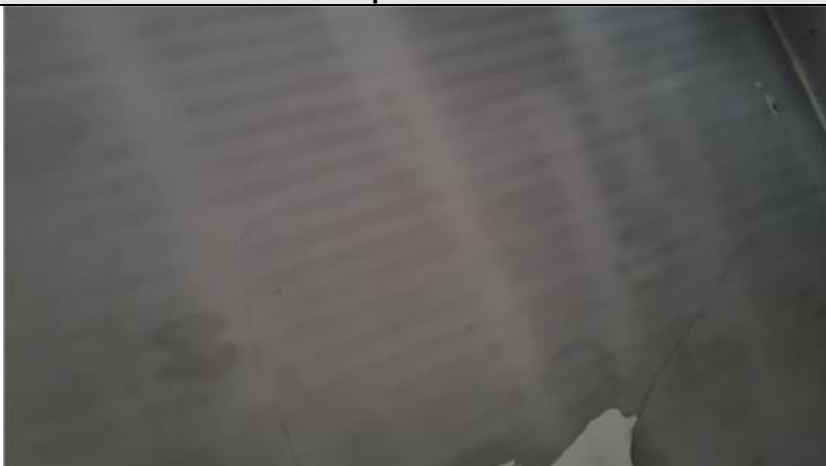
PRELEVEMENT : P014		
Nom du client	Numéro de dossier	Pièce ou local
EPF GRAND EST	ENV2022-01-0035-11	1er - Zone 3
Matériau	Date de prélèvement	Nom de l'opérateur
peinture grise	07/12/2022	LIPIEC Solène
Localisation		Résultat
Plafond - Plafond		absence d'amiante
Emplacement

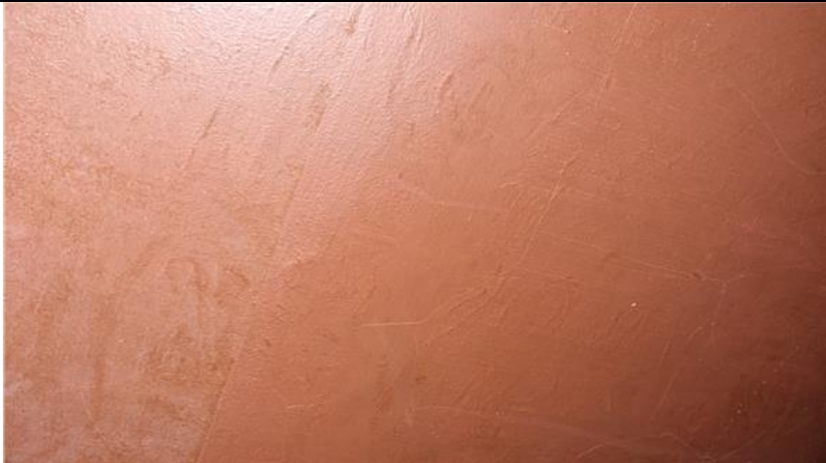
PRELEVEMENT : P015		
Nom du client	Numéro de dossier	Pièce ou local
EPF GRAND EST	ENV2022-01-0035-11	1er - Zone 6
Matériau	Date de prélèvement	Nom de l'opérateur
peinture brune	07/12/2022	LIPIEC Solène
Localisation		Résultat
Mur - Murs		absence d'amiante
Emplacement

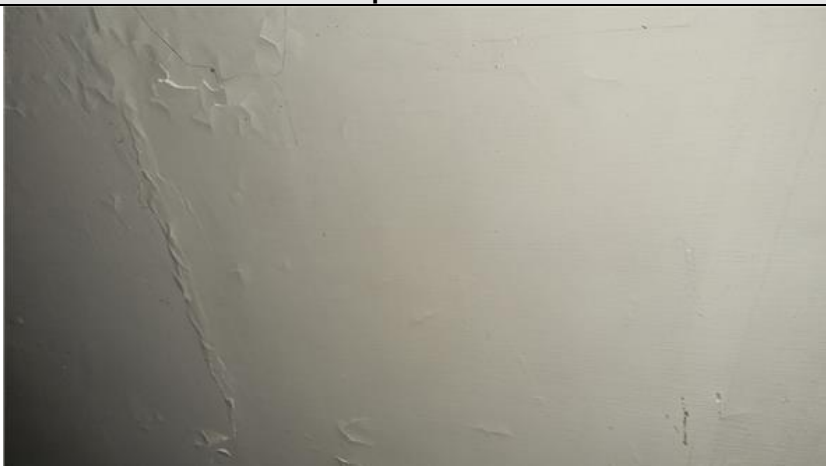
PRELEVEMENT : P016		
Nom du client	Numéro de dossier	Pièce ou local
EPF GRAND EST	ENV2022-01-0035-11	1er - Zone 6
Matériau	Date de prélèvement	Nom de l'opérateur
peinture beige	07/12/2022	LIPIEC Solène
Localisation		Résultat
Mur - Murs		absence d'amiante
Emplacement

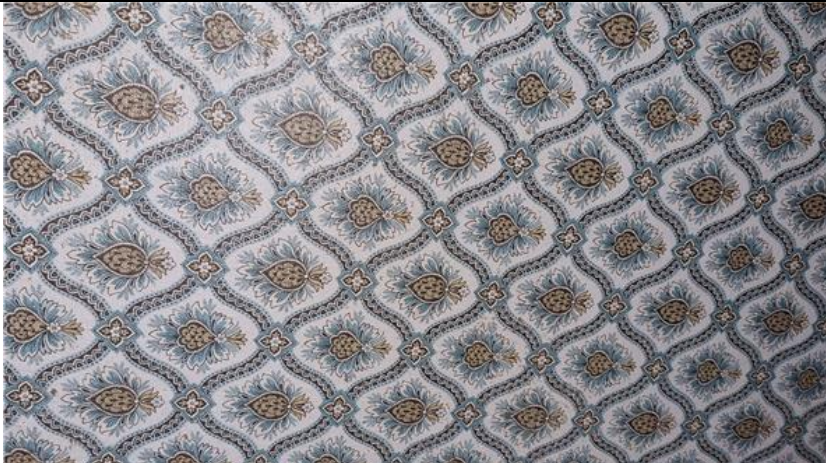
PRELEVEMENT : P017		
Nom du client	Numéro de dossier	Pièce ou local
EPF GRAND EST	ENV2022-01-0035-11	1er - Zone 4
Matériau	Date de prélèvement	Nom de l'opérateur
Colle - Papier peint	07/12/2022	LIPIEC Solène
Localisation		Résultat
Mur - Murs		absence d'amiante
Emplacement

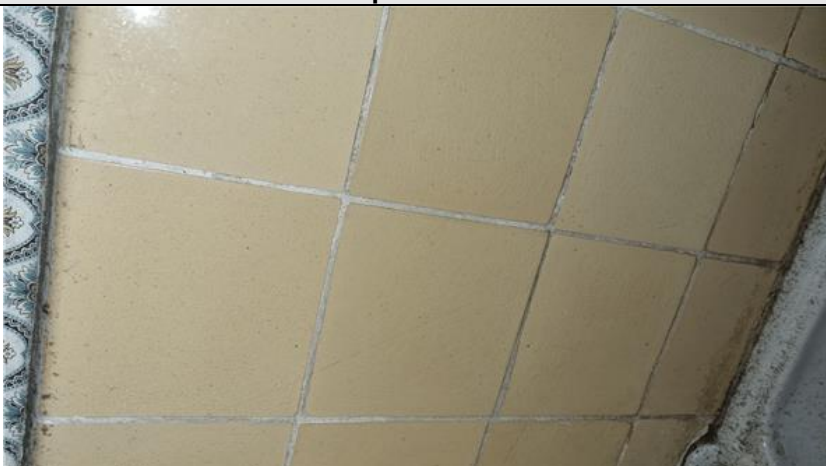
PRELEVEMENT : P018		
Nom du client	Numéro de dossier	Pièce ou local
EPF GRAND EST	ENV2022-01-0035-11	1er - Zone 4
Matériau	Date de prélèvement	Nom de l'opérateur
Colle - faïence	07/12/2022	LIPIEC Solène
Localisation		Résultat
Mur - Murs		absence d'amiante
Emplacement

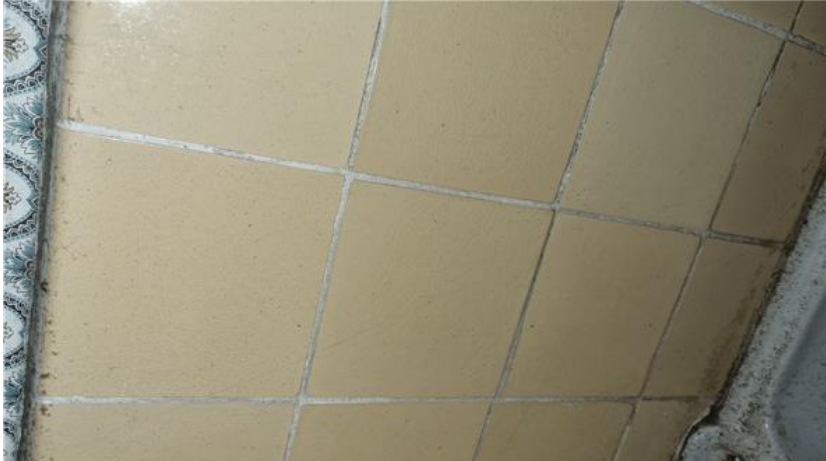
PRELEVEMENT : P019		
Nom du client	Numéro de dossier	Pièce ou local
EPF GRAND EST	ENV2022-01-0035-11	1er - Zone 4
Matériau	Date de prélèvement	Nom de l'opérateur
joint - faïence	07/12/2022	LIPIEC Solène
Localisation		Résultat
Mur - Murs		absence d'amiante
Emplacement

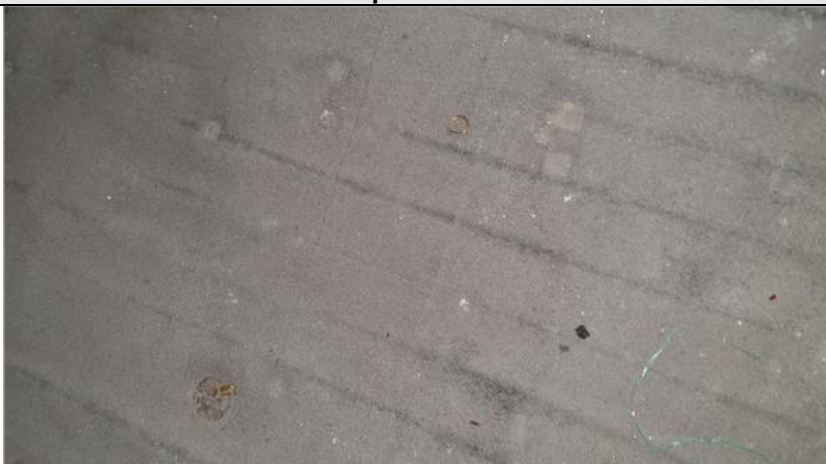
PRELEVEMENT : P020		
Nom du client	Numéro de dossier	Pièce ou local
EPF GRAND EST	ENV2022-01-0035-11	1er - Zone 4
Matériau	Date de prélèvement	Nom de l'opérateur
colle - Moquette	07/12/2022	LIPIEC Solène
Localisation		Résultat
sol - sol		absence d'amiante
Emplacement

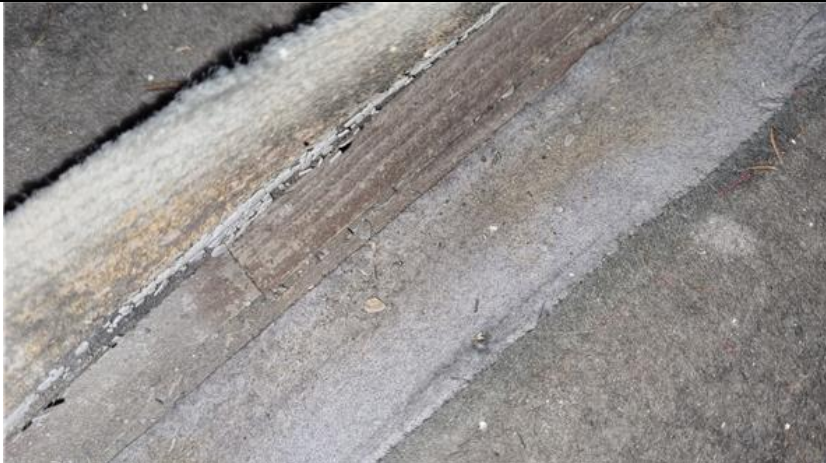
PRELEVEMENT : P021		
Nom du client	Numéro de dossier	Pièce ou local
EPF GRAND EST	ENV2022-01-0035-11	1er - Zone 4
Matériau	Date de prélèvement	Nom de l'opérateur
sous couche moquette	07/12/2022	LIPIEC Solène
Localisation		Résultat
sol - sol		absence d'amiante
Emplacement

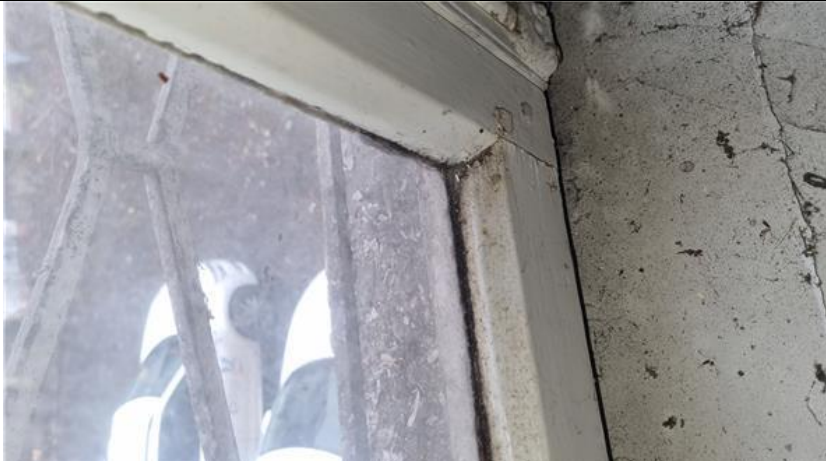
PRELEVEMENT : P022		
Nom du client	Numéro de dossier	Pièce ou local
EPF GRAND EST	ENV2022-01-0035-11	1er - Zone 4
Matériau	Date de prélèvement	Nom de l'opérateur
mastic vitrier	07/12/2022	LIPIEC Solène
Localisation		Résultat
Fenêtre - Murs		absence d'amiante
Emplacement

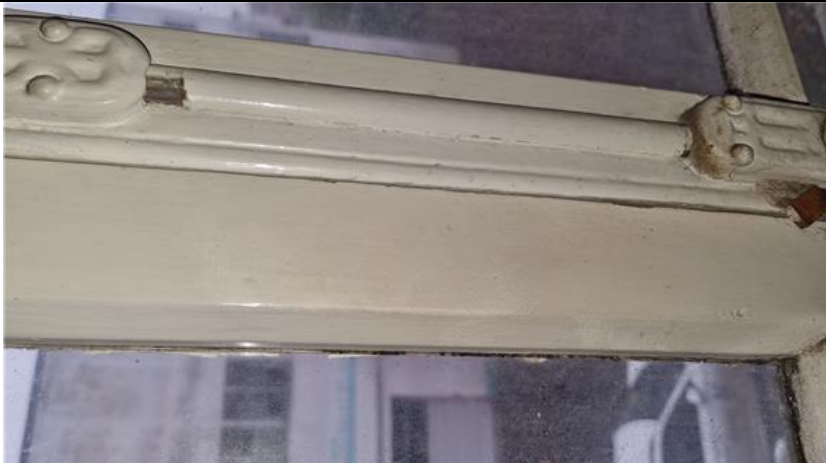
PRELEVEMENT : P023		
Nom du client	Numéro de dossier	Pièce ou local
EPF GRAND EST	ENV2022-01-0035-11	1er - Zone 4
Matériau	Date de prélèvement	Nom de l'opérateur
peintures	07/12/2022	LIPIEC Solène
Localisation		Résultat
Fenêtre - Murs Dormant et ouvrant intérieurs		absence d'amiante
Emplacement

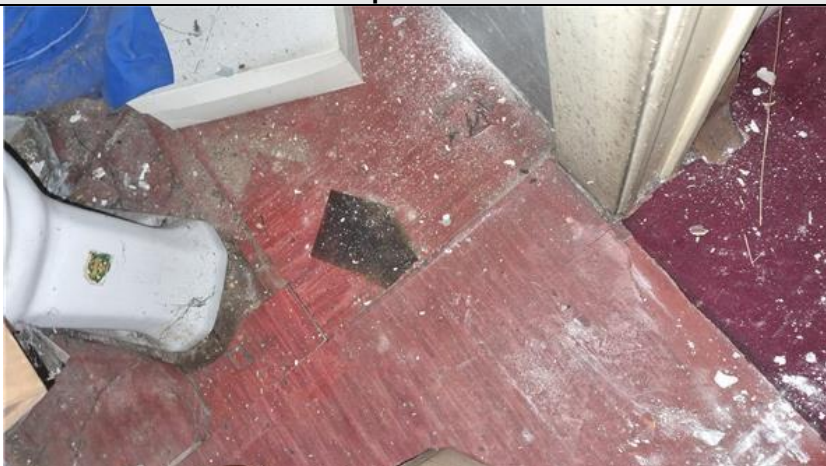
PRELEVEMENT : P024		
Nom du client	Numéro de dossier	Pièce ou local
EPF GRAND EST	ENV2022-01-0035-11	1er - Zone 5
Matériau	Date de prélèvement	Nom de l'opérateur
Colle - revêtement de sol	07/12/2022	LIPIEC Solène
Localisation		Résultat
sol - sol		absence d'amiante
Emplacement

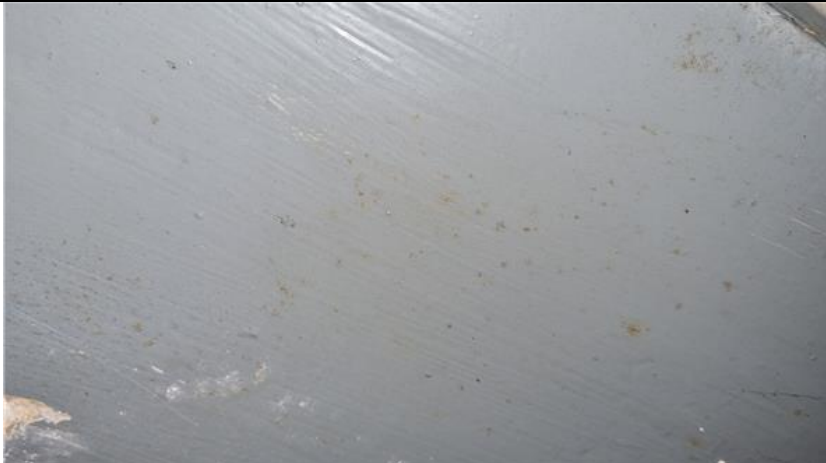
PRELEVEMENT : P025		
Nom du client	Numéro de dossier	Pièce ou local
EPF GRAND EST	ENV2022-01-0035-11	1er - Zone 5
Matériau	Date de prélèvement	Nom de l'opérateur
Plâtre - peinture bleue	07/12/2022	LIPIEC Solène
Localisation		Résultat
Mur - Murs		absence d'amiante
Emplacement

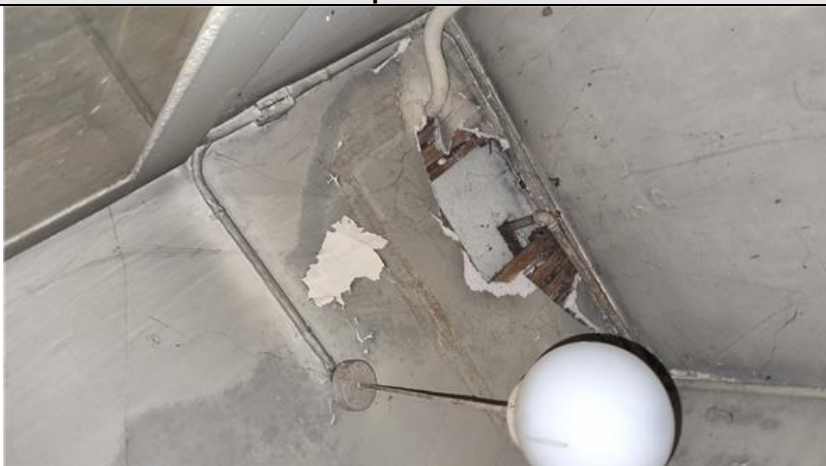
PRELEVEMENT : P026		
Nom du client	Numéro de dossier	Pièce ou local
EPF GRAND EST	ENV2022-01-0035-11	1er - Zone 5
Matériau	Date de prélèvement	Nom de l'opérateur
peinture grise	07/12/2022	LIPIEC Solène
Localisation		Résultat
Plafond - Plafond		absence d'amiante
Emplacement

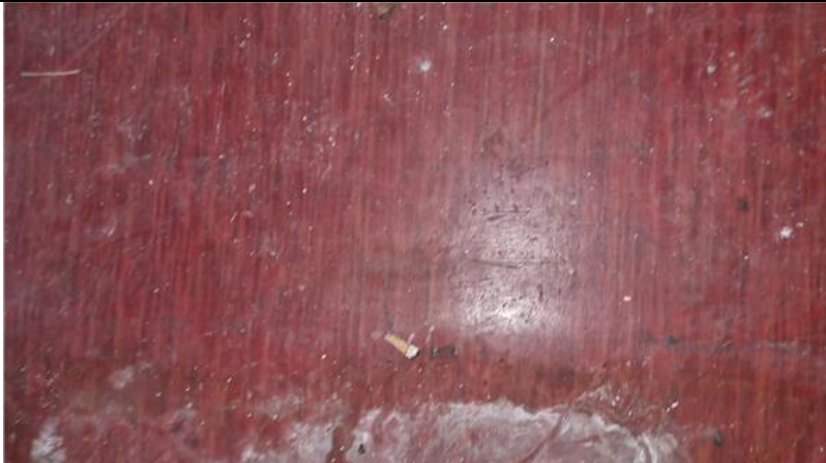
PRELEVEMENT : P027		
Nom du client	Numéro de dossier	Pièce ou local
EPF GRAND EST	ENV2022-01-0035-11	1er - Zone 7
Matériau	Date de prélèvement	Nom de l'opérateur
revêtement de sol rouge	07/12/2022	LIPIEC Solène
Localisation		Résultat
sol - Sol		absence d'amiante
Emplacement

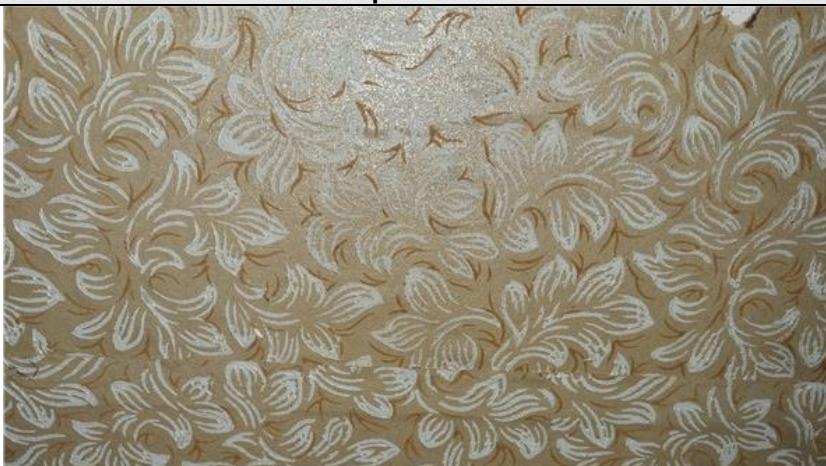
PRELEVEMENT : P028		
Nom du client	Numéro de dossier	Pièce ou local
EPF GRAND EST	ENV2022-01-0035-11	1er - Zone 7
Matériau	Date de prélèvement	Nom de l'opérateur
Plâtre - colle et Papier peint	07/12/2022	LIPIEC Solène
Localisation		Résultat
Mur - Murs		absence d'amiante
Emplacement

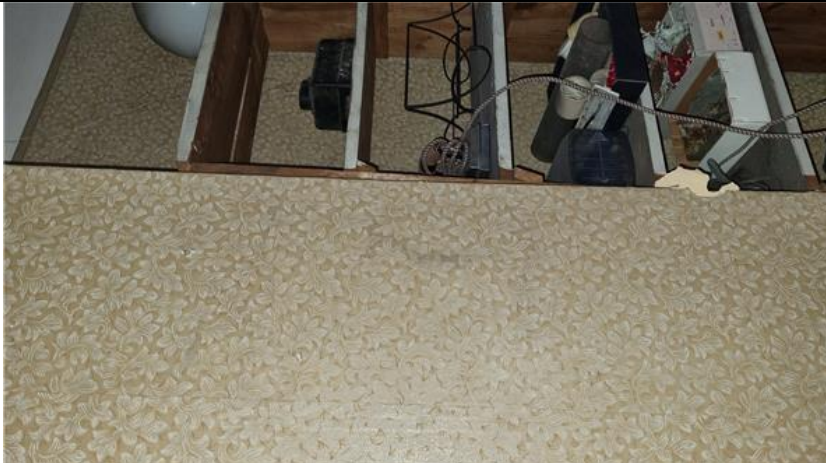
PRELEVEMENT : P029		
Nom du client	Numéro de dossier	Pièce ou local
EPF GRAND EST	ENV2022-01-0035-11	1er - Zone 7
Matériau	Date de prélèvement	Nom de l'opérateur
enduit plâtre	07/12/2022	LIPIEC Solène
Localisation		Résultat
Poteau - A		absence d'amiante
Emplacement

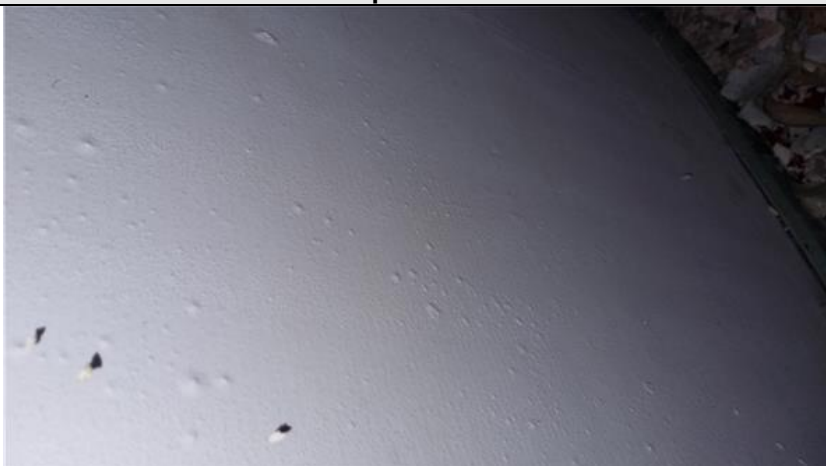
PRELEVEMENT : P030		
Nom du client	Numéro de dossier	Pièce ou local
EPF GRAND EST	ENV2022-01-0035-11	1er - Zone 8
Matériau	Date de prélèvement	Nom de l'opérateur
Colle - Papier peint blanc	07/12/2022	LIPIEC Solène
Localisation		Résultat
Mur - Murs		absence d'amiante
Emplacement

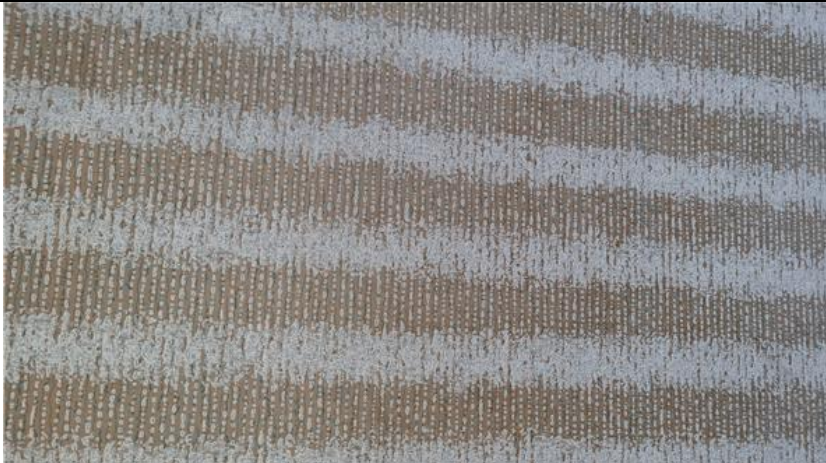
PRELEVEMENT : P031		
Nom du client	Numéro de dossier	Pièce ou local
EPF GRAND EST	ENV2022-01-0035-11	1er - Zone 8
Matériau	Date de prélèvement	Nom de l'opérateur
Colle - Papier peint	07/12/2022	LIPIEC Solène
Localisation		Résultat
Mur - Murs		absence d'amiante
Emplacement

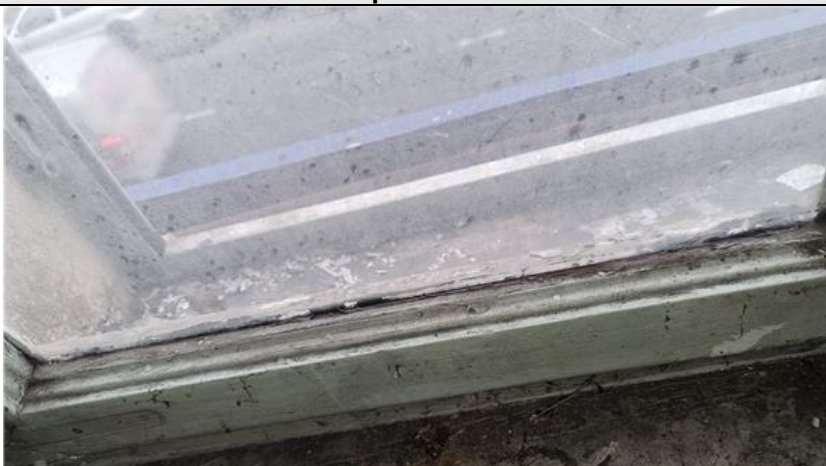
PRELEVEMENT : P032		
Nom du client	Numéro de dossier	Pièce ou local
EPF GRAND EST	ENV2022-01-0035-11	1er - Zone 8
Matériau	Date de prélèvement	Nom de l'opérateur
mastic vitrier	07/12/2022	LIPIEC Solène
Localisation		Résultat
Fenêtre - Murs Dormant et ouvrant extérieurs		absence d'amiante
Emplacement

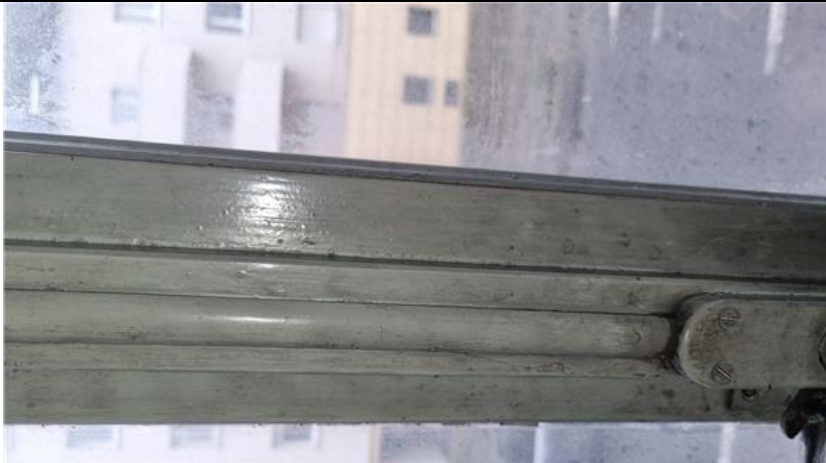
PRELEVEMENT : P033		
Nom du client	Numéro de dossier	Pièce ou local
EPF GRAND EST	ENV2022-01-0035-11	1er - Zone 8
Matériau	Date de prélèvement	Nom de l'opérateur
peinture blanche	07/12/2022	LIPIEC Solène
Localisation		Résultat
Fenêtre - Murs Dormant et ouvrant extérieurs		absence d'amiante
Emplacement

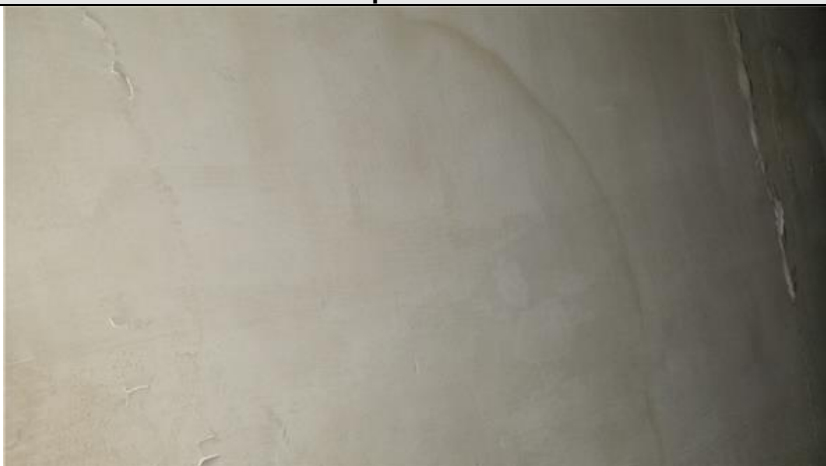
PRELEVEMENT : P034		
Nom du client	Numéro de dossier	Pièce ou local
EPF GRAND EST	ENV2022-01-0035-11	1er - Zone 8
Matériau	Date de prélèvement	Nom de l'opérateur
peinture	07/12/2022	LIPIEC Solène
Localisation		Résultat
Plafond - Plafond		absence d'amiante
Emplacement

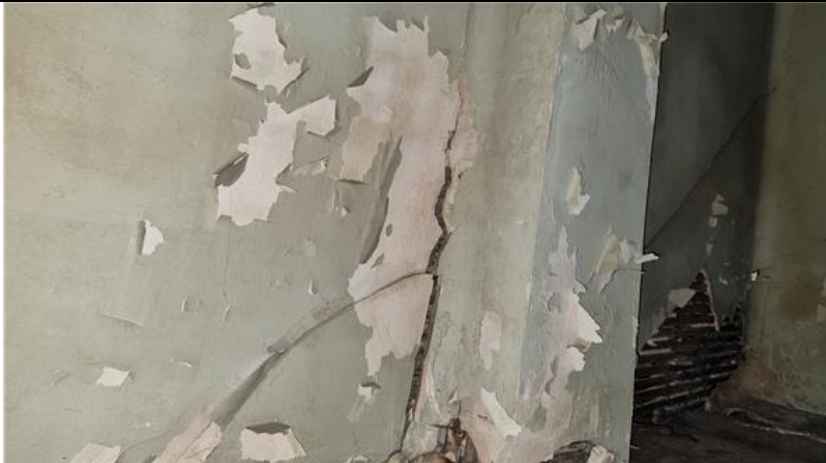
PRELEVEMENT : P035		
Nom du client	Numéro de dossier	Pièce ou local
EPF GRAND EST	ENV2022-01-0035-11	1er - Zone 8
Matériau	Date de prélèvement	Nom de l'opérateur
enduit plafond	07/12/2022	LIPIEC Solène
Localisation		Résultat
Plafond - Plafond		absence d'amiante
Emplacement

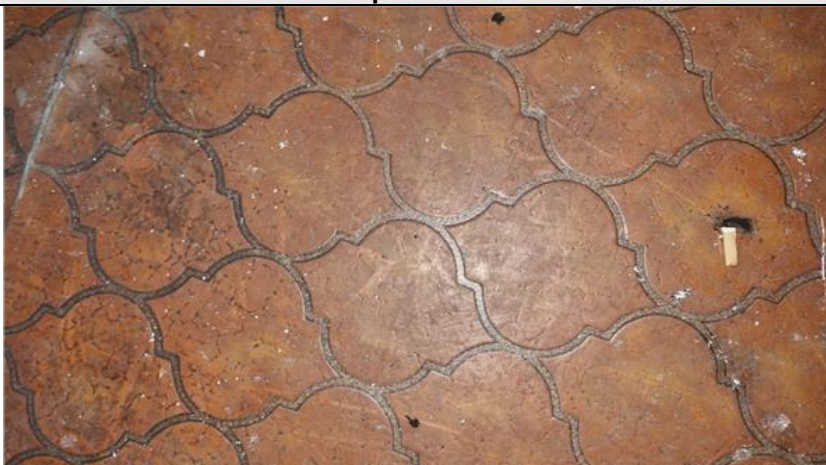
PRELEVEMENT : P036		
Nom du client	Numéro de dossier	Pièce ou local
EPF GRAND EST	ENV2022-01-0035-11	1er - Logement 2 Zone 1
Matériau	Date de prélèvement	Nom de l'opérateur
Colle - revêtement de sol	07/12/2022	LIPIEC Solène
Localisation		Résultat
sol - Sol		Présence d'amiante (Fibres d'amiante de type chrysotile)
Emplacement

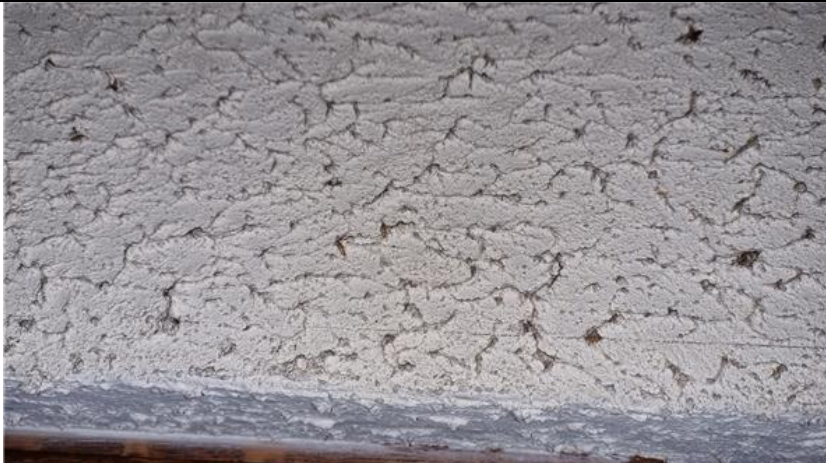
PRELEVEMENT : P037		
Nom du client	Numéro de dossier	Pièce ou local
EPF GRAND EST	ENV2022-01-0035-11	1er - Logement 2 Zone 1
Matériau	Date de prélèvement	Nom de l'opérateur
crépis	07/12/2022	LIPIEC Solène
Localisation		Résultat
Mur - Murs		absence d'amiante
Emplacement

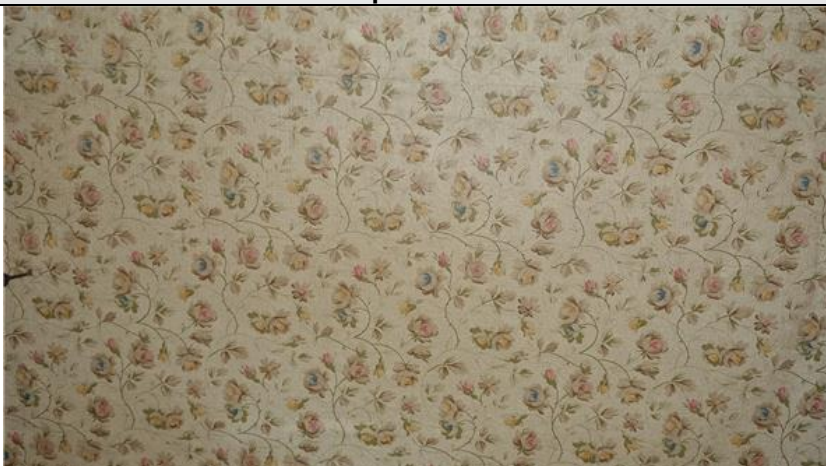
PRELEVEMENT : P038		
Nom du client	Numéro de dossier	Pièce ou local
EPF GRAND EST	ENV2022-01-0035-11	1er - Logement 2 Zone 1
Matériau	Date de prélèvement	Nom de l'opérateur
Colle - Papier peint	07/12/2022	LIPIEC Solène
Localisation		Résultat
Mur - Murs		absence d'amiante
Emplacement

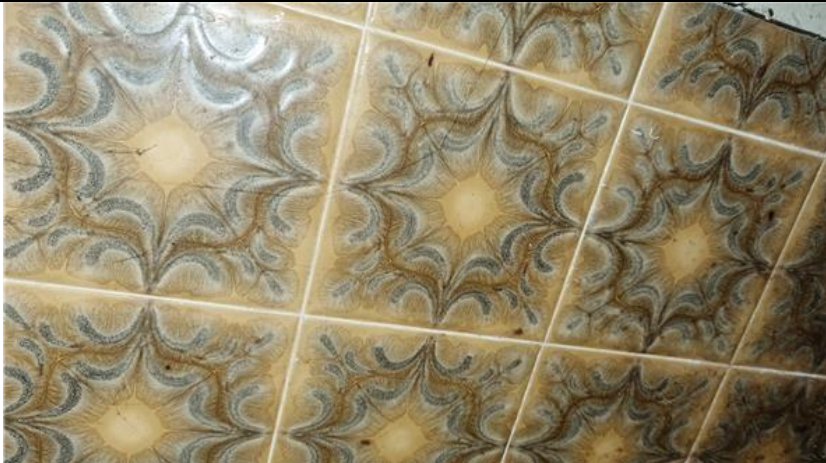
PRELEVEMENT : P039		
Nom du client	Numéro de dossier	Pièce ou local
EPF GRAND EST	ENV2022-01-0035-11	1er - Logement 2 Zone 1
Matériau	Date de prélèvement	Nom de l'opérateur
Colle - faïence	07/12/2022	LIPIEC Solène
Localisation		Résultat
Mur - Murs		absence d'amiante
Emplacement

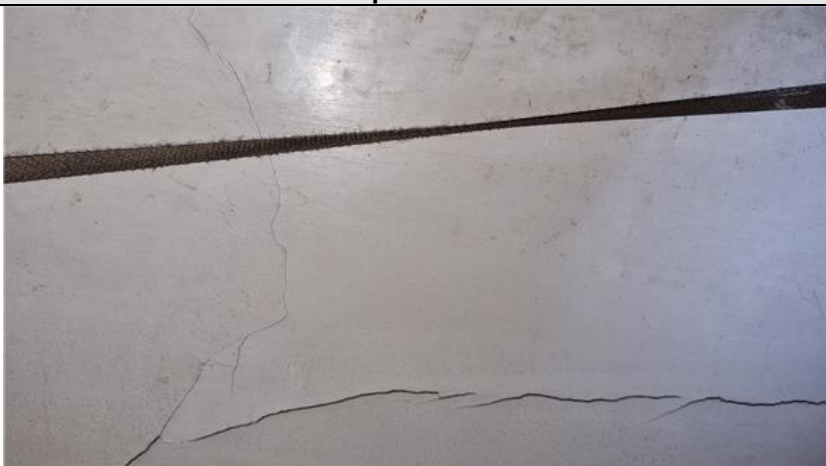
PRELEVEMENT : P040		
Nom du client	Numéro de dossier	Pièce ou local
EPF GRAND EST	ENV2022-01-0035-11	1er - Logement 2 Zone 1
Matériau	Date de prélèvement	Nom de l'opérateur
enduit plâtre - Peinture	07/12/2022	LIPIEC Solène
Localisation		Résultat
Mur - Murs		absence d'amiante
Emplacement

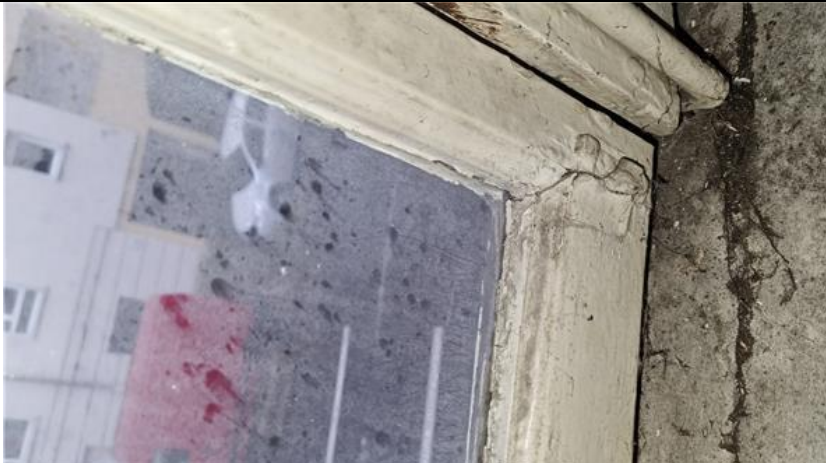
PRELEVEMENT : P041		
Nom du client	Numéro de dossier	Pièce ou local
EPF GRAND EST	ENV2022-01-0035-11	1er - Logement 2 Zone 1
Matériau	Date de prélèvement	Nom de l'opérateur
mastic vitrier	07/12/2022	LIPIEC Solène
Localisation		Résultat
Fenêtre - Murs Dormant et ouvrant extérieurs		absence d'amiante
Emplacement

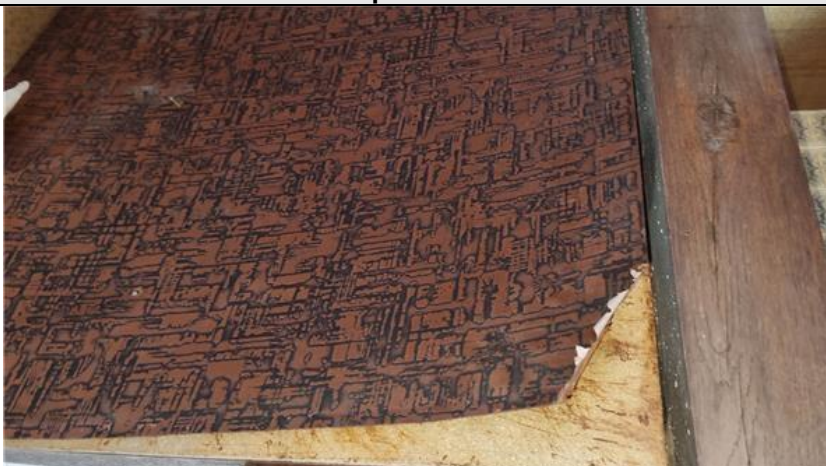
PRELEVEMENT : P042		
Nom du client	Numéro de dossier	Pièce ou local
EPF GRAND EST	ENV2022-01-0035-11	1er - Logement 2 Zone 1
Matériau	Date de prélèvement	Nom de l'opérateur
enduit plafond	07/12/2022	LIPIEC Solène
Localisation		Résultat
Plafond - Plafond		absence d'amiante
Emplacement

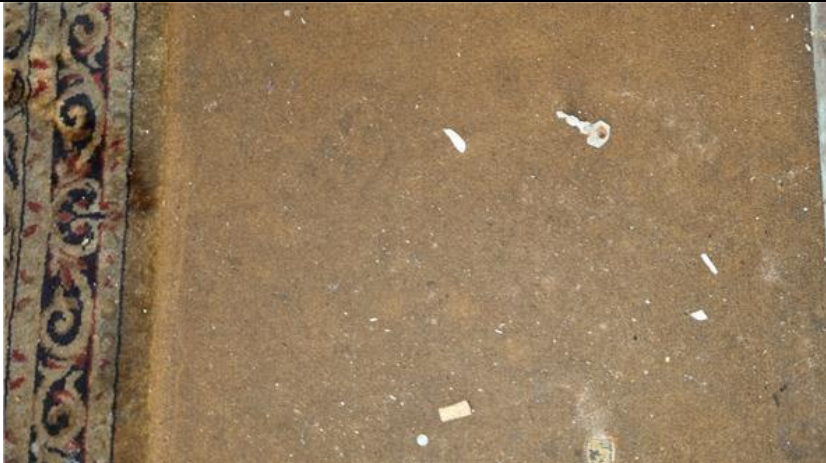
PRELEVEMENT : P043		
Nom du client	Numéro de dossier	Pièce ou local
EPF GRAND EST	ENV2022-01-0035-11	1er - Logement 2 Zone 2
Matériau	Date de prélèvement	Nom de l'opérateur
Colle - Moquette	07/12/2022	LIPIEC Solène
Localisation		Résultat
sol - Sol		absence d'amiante
Emplacement

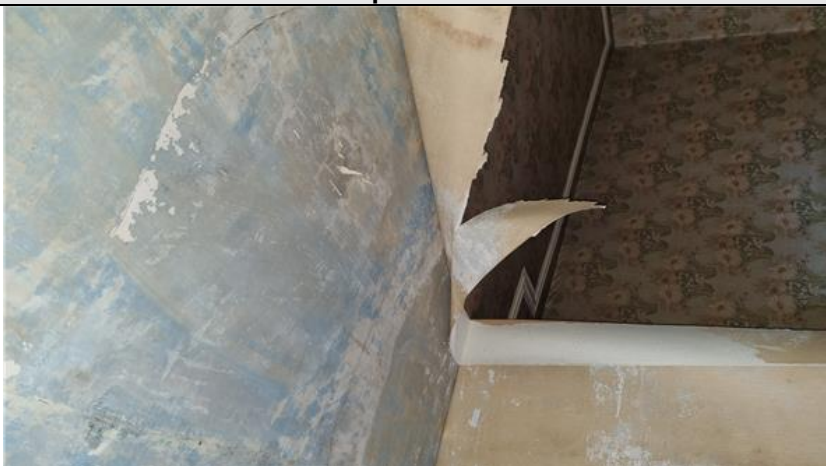
PRELEVEMENT : P044		
Nom du client	Numéro de dossier	Pièce ou local
EPF GRAND EST	ENV2022-01-0035-11	1er - Logement 2 Zone 2
Matériau	Date de prélèvement	Nom de l'opérateur
Colle - Papier peint	07/12/2022	LIPIEC Solène
Localisation		Résultat
Plafond - Plafond		absence d'amiante
Emplacement

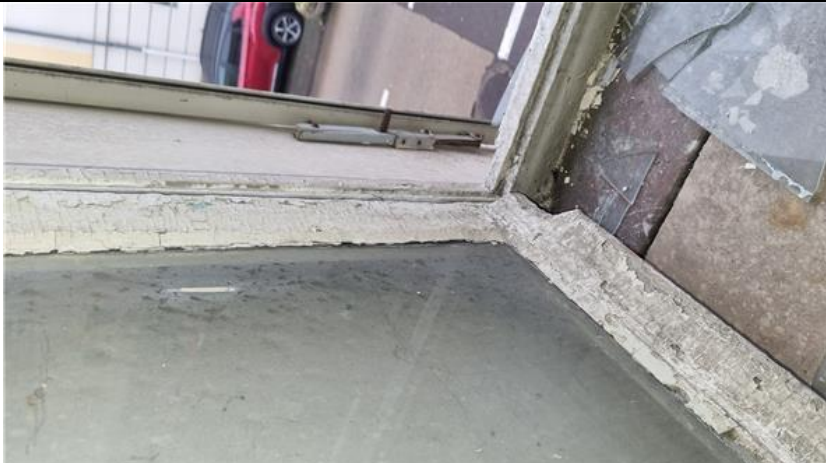
PRELEVEMENT : P045		
Nom du client	Numéro de dossier	Pièce ou local
EPF GRAND EST	ENV2022-01-0035-11	1er - Logement 2 Zone 15
Matériau	Date de prélèvement	Nom de l'opérateur
mastic vitrier	07/12/2022	LIPIEC Solène
Localisation		Résultat
Fenêtre - Murs Dormant et ouvrant extérieurs		absence d'amiante
Emplacement

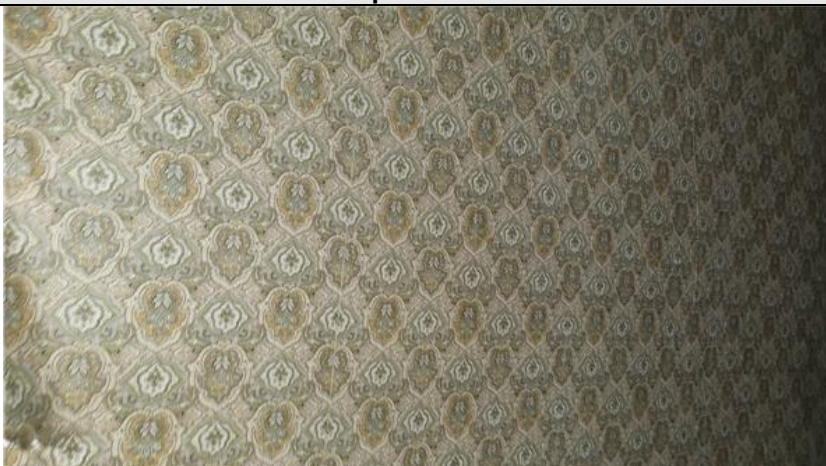
PRELEVEMENT : P046		
Nom du client	Numéro de dossier	Pièce ou local
EPF GRAND EST	ENV2022-01-0035-11	1er - Logement 2 Zone 15
Matériau	Date de prélèvement	Nom de l'opérateur
Colle - Papier peint	07/12/2022	LIPIEC Solène
Localisation		Résultat
Plafond - Plafond		absence d'amiante
Emplacement

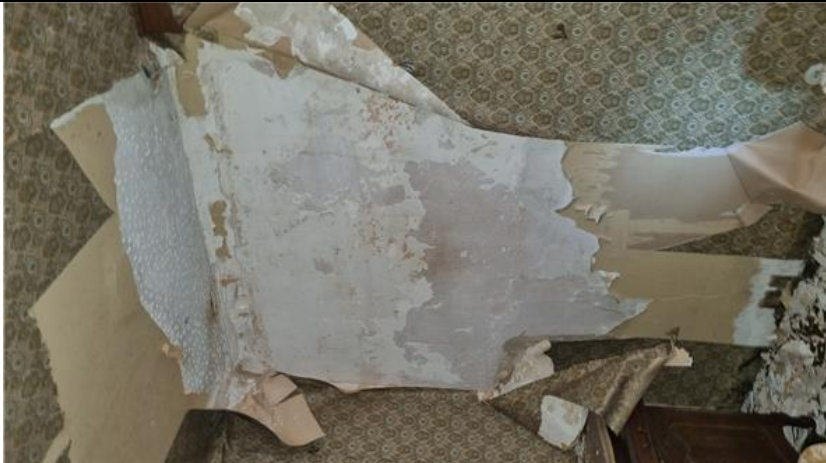
PRELEVEMENT : P047		
Nom du client	Numéro de dossier	Pièce ou local
EPF GRAND EST	ENV2022-01-0035-11	1er - Logement 2 Zone 15
Matériau	Date de prélèvement	Nom de l'opérateur
enduit plâtre	07/12/2022	LIPIEC Solène
Localisation		Résultat
Mur - Murs		absence d'amiante
Emplacement

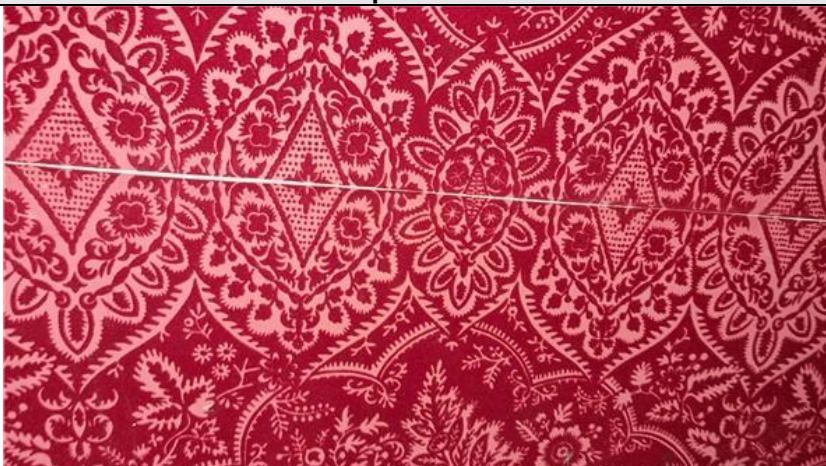
PRELEVEMENT : P048		
Nom du client	Numéro de dossier	Pièce ou local
EPF GRAND EST	ENV2022-01-0035-11	1er - Logement 2 Zone 13
Matériau	Date de prélèvement	Nom de l'opérateur
Colle - papier peint rouge	07/12/2022	LIPIEC Solène
Localisation		Résultat
Mur - Murs		absence d'amiante
Emplacement

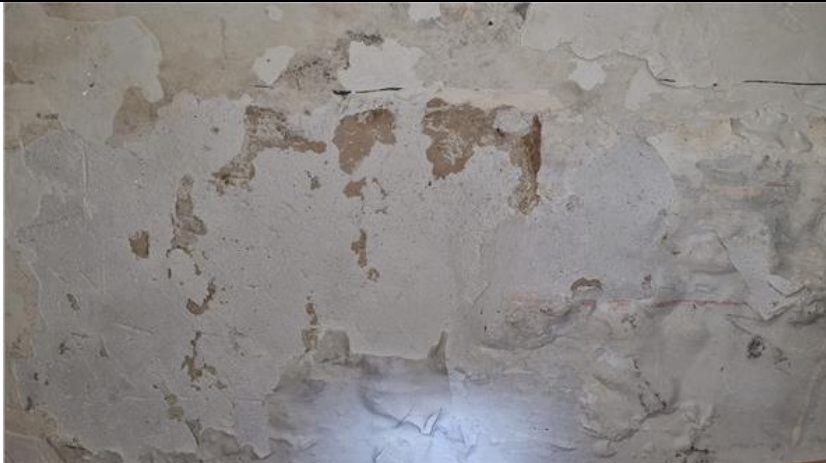
PRELEVEMENT : P049		
Nom du client	Numéro de dossier	Pièce ou local
EPF GRAND EST	ENV2022-01-0035-11	1er - Logement 2 Zone 13
Matériau	Date de prélèvement	Nom de l'opérateur
Plâtre - peinture blanche	07/12/2022	LIPIEC Solène
Localisation		Résultat
Mur - Murs		absence d'amiante
Emplacement
