Pré-Rapport de mission de repérage des matériaux et produits contenant de l'amiante avant démolition

Arrêté du 26 juin 2013 relatif au repérage des matériaux et produits de la liste C contenant de l'amiante et au contenu du rapport de repérage

B.S.S.I. CONSEILS 8, Rue Albert Einstein Parc Saint-Jacques II- 54320 Maxéville		
Date d'établissement du rapport : Fait à MAXÉVILLE le 19/12/2022 Cabinet : BSSI Conseils Nom du diagnostiqueur : LIPIEC Solène

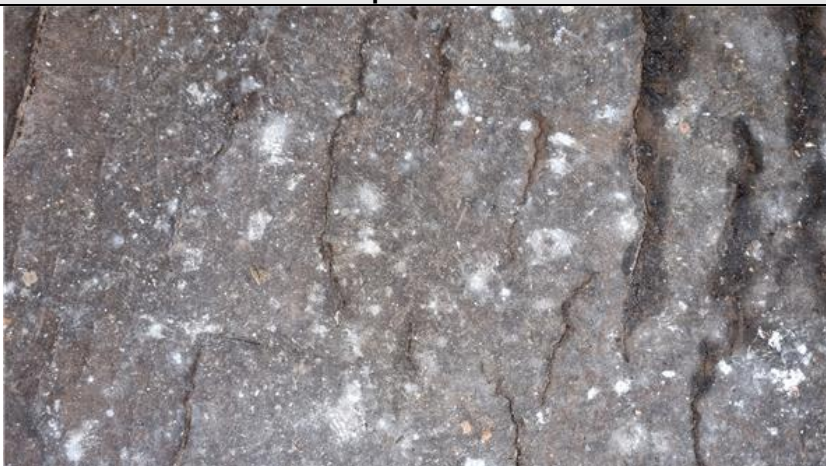
PRELEVEMENT : P050		
Nom du client	Numéro de dossier	Pièce ou local
EPF GRAND EST	ENV2022-01-0035-11	1er - Logement 2 Zone 11
Matériau	Date de prélèvement	Nom de l'opérateur
Colle - revêtement de sol noir	07/12/2022	LIPIEC Solène
Localisation		Résultat
sol - Sol		absence d'amiante
Emplacement

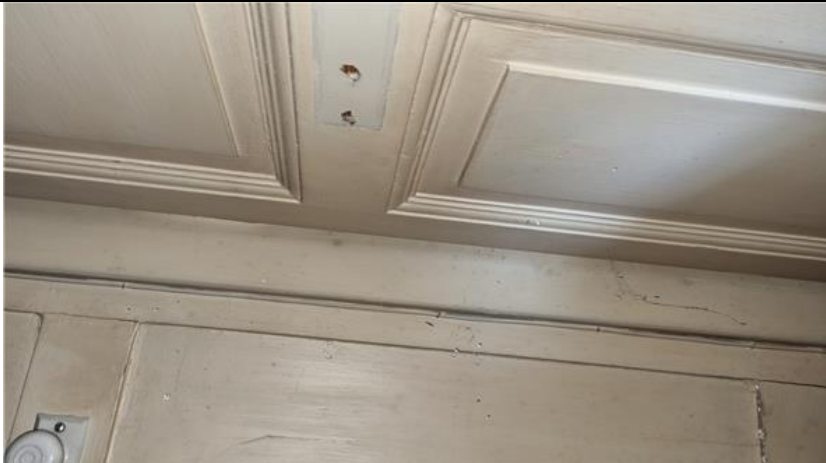
PRELEVEMENT : P051		
Nom du client	Numéro de dossier	Pièce ou local
EPF GRAND EST	ENV2022-01-0035-11	1er - Logement 2 Zone 10
Matériau	Date de prélèvement	Nom de l'opérateur
Peinture	07/12/2022	LIPIEC Solène
Localisation		Résultat
Fenêtre - Murs Dormant et ouvrant intérieurs		absence d'amiante
Emplacement

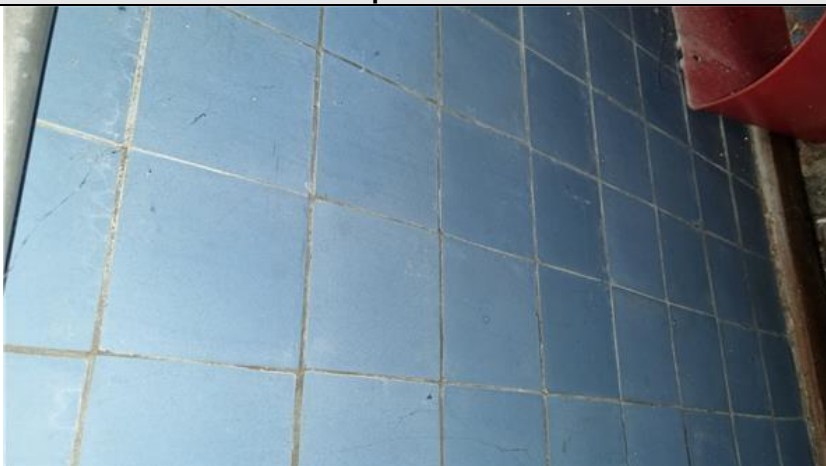
PRELEVEMENT : P052		
Nom du client	Numéro de dossier	Pièce ou local
EPF GRAND EST	ENV2022-01-0035-11	1er - Logement 2 Zone 10
Matériau	Date de prélèvement	Nom de l'opérateur
Colle - faïence	07/12/2022	LIPIEC Solène
Localisation		Résultat
Mur - Murs		absence d'amiante
Emplacement

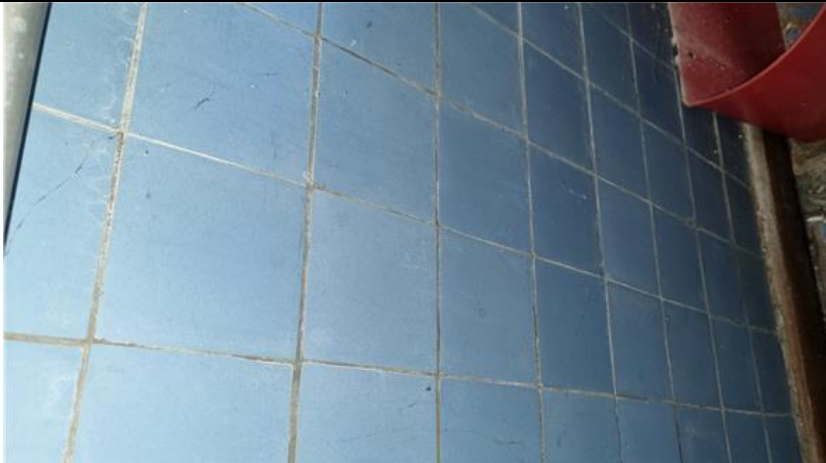
PRELEVEMENT : P053		
Nom du client	Numéro de dossier	Pièce ou local
EPF GRAND EST	ENV2022-01-0035-11	1er - Logement 2 Zone 10
Matériau	Date de prélèvement	Nom de l'opérateur
joint - faïence	07/12/2022	LIPIEC Solène
Localisation		Résultat
Mur - Murs		absence d'amiante
Emplacement

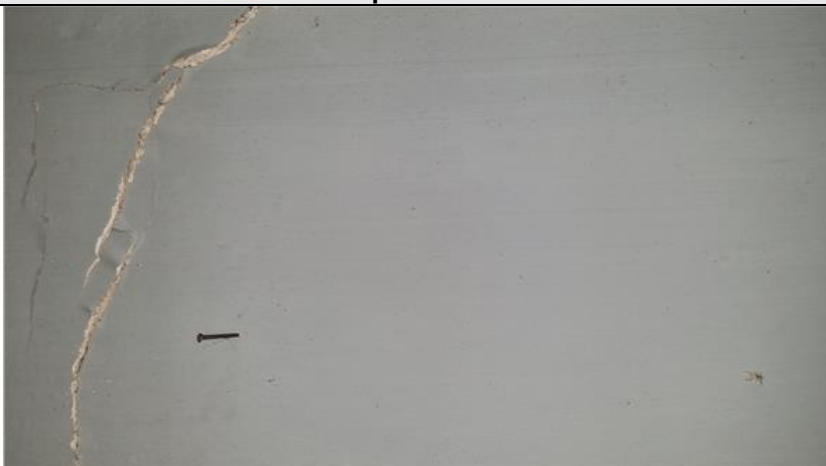
PRELEVEMENT : P054		
Nom du client	Numéro de dossier	Pièce ou local
EPF GRAND EST	ENV2022-01-0035-11	1er - Logement 2 Zone 10
Matériau	Date de prélèvement	Nom de l'opérateur
Plâtre - peinture bleue	07/12/2022	LIPIEC Solène
Localisation		Résultat
Mur - Murs		absence d'amiante
Emplacement

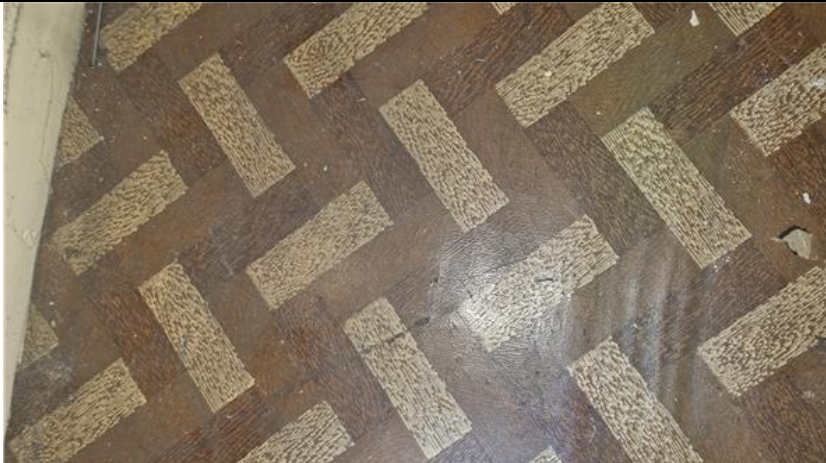
PRELEVEMENT : P055		
Nom du client	Numéro de dossier	Pièce ou local
EPF GRAND EST	ENV2022-01-0035-11	1er - Logement 2 Zone 12
Matériau	Date de prélèvement	Nom de l'opérateur
revêtement de sol	07/12/2022	LIPIEC Solène
Localisation		Résultat
Plancher - Sol		absence d'amiante
Emplacement

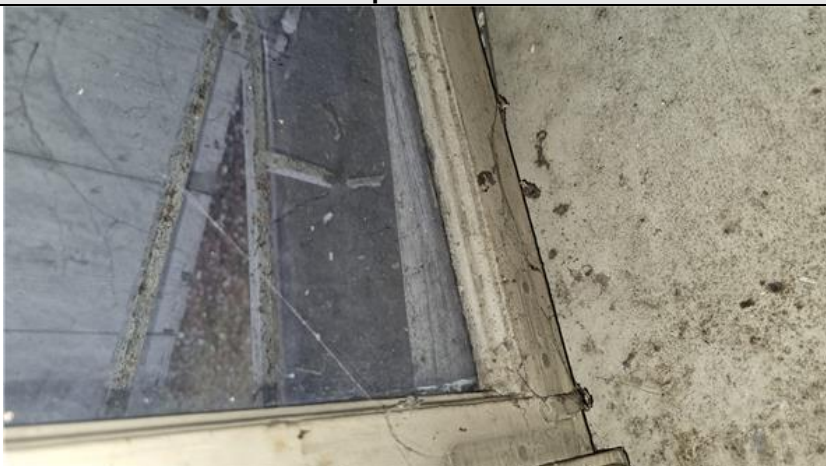
PRELEVEMENT : P056		
Nom du client	Numéro de dossier	Pièce ou local
EPF GRAND EST	ENV2022-01-0035-11	1er - Logement 2 Zone 12
Matériau	Date de prélèvement	Nom de l'opérateur
mastic vitrier	07/12/2022	LIPIEC Solène
Localisation		Résultat
Fenêtre - Murs Dormant et ouvrant extérieurs		absence d'amiante
Emplacement

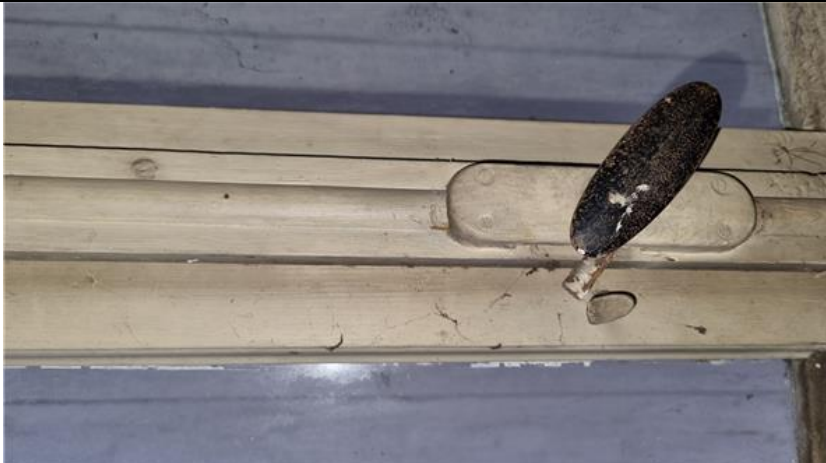
PRELEVEMENT : P057		
Nom du client	Numéro de dossier	Pièce ou local
EPF GRAND EST	ENV2022-01-0035-11	1er - Logement 2 Zone 12
Matériau	Date de prélèvement	Nom de l'opérateur
Peinture	07/12/2022	LIPIEC Solène
Localisation		Résultat
Fenêtre - Murs Dormant et ouvrant extérieurs		absence d'amiante
Emplacement

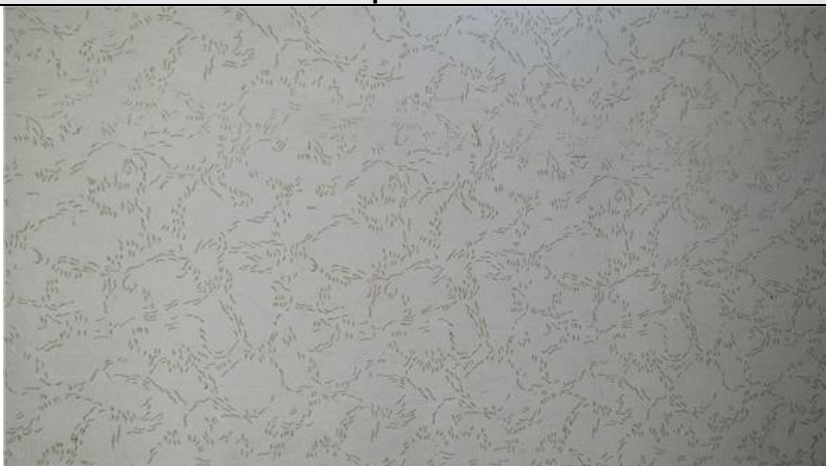
PRELEVEMENT : P058		
Nom du client	Numéro de dossier	Pièce ou local
EPF GRAND EST	ENV2022-01-0035-11	1er - Logement 2 Zone 12
Matériau	Date de prélèvement	Nom de l'opérateur
Colle - papier peint bleu ciel	07/12/2022	LIPIEC Solène
Localisation		Résultat
Mur - Murs		absence d'amiante
Emplacement

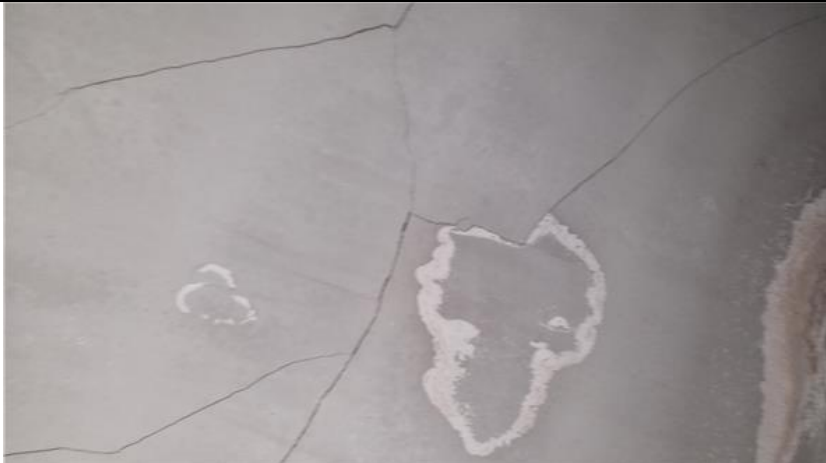
PRELEVEMENT : P059		
Nom du client	Numéro de dossier	Pièce ou local
EPF GRAND EST	ENV2022-01-0035-11	1er - Logement 2 Zone 12
Matériau	Date de prélèvement	Nom de l'opérateur
enduit plâtre	07/12/2022	LIPIEC Solène
Localisation		Résultat
Mur - Murs		absence d'amiante
Emplacement

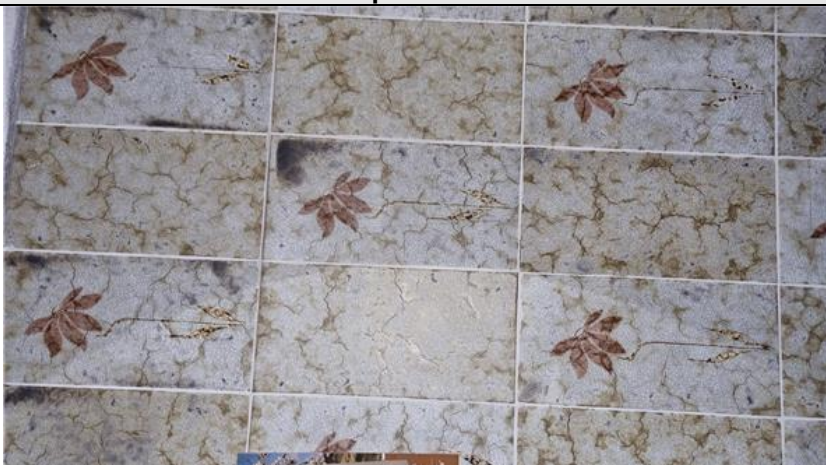
PRELEVEMENT : P060		
Nom du client	Numéro de dossier	Pièce ou local
EPF GRAND EST	ENV2022-01-0035-11	1er - Logement 2 Zone 18
Matériau	Date de prélèvement	Nom de l'opérateur
Colle - faïence	07/12/2022	LIPIEC Solène
Localisation		Résultat
Mur - Murs		Présence d'amiante (Fibres d'amiante de type chrysotile)
Emplacement

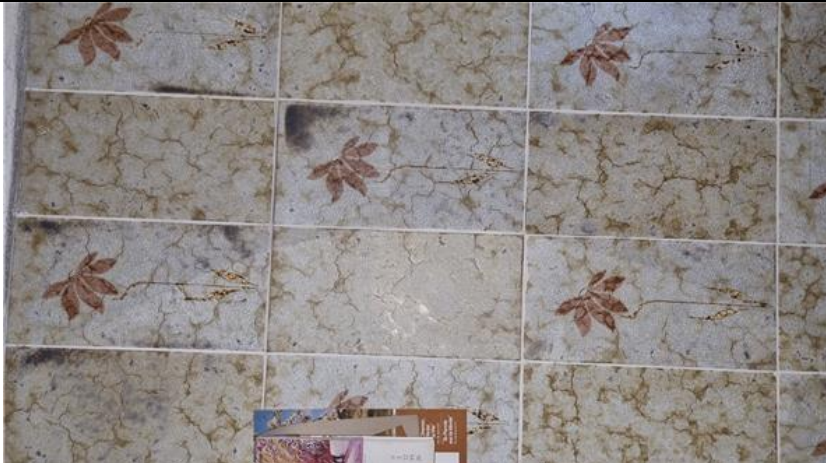
PRELEVEMENT : P061		
Nom du client	Numéro de dossier	Pièce ou local
EPF GRAND EST	ENV2022-01-0035-11	1er - Logement 2 Zone 18
Matériau	Date de prélèvement	Nom de l'opérateur
joint - faïence	07/12/2022	LIPIEC Solène
Localisation		Résultat
Mur - Murs		absence d'amiante
Emplacement

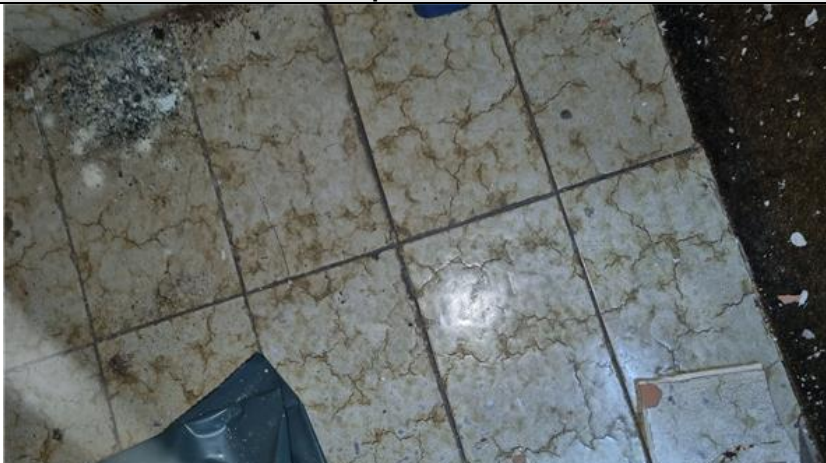
PRELEVEMENT : P063		
Nom du client	Numéro de dossier	Pièce ou local
EPF GRAND EST	ENV2022-01-0035-11	1er - Logement 2 Zone 18
Matériau	Date de prélèvement	Nom de l'opérateur
joint - Carrelage	07/12/2022	LIPIEC Solène
Localisation		Résultat
sol - Sol		Présence d'amiante (Fibres d'amiante de type chrysotile)
Emplacement

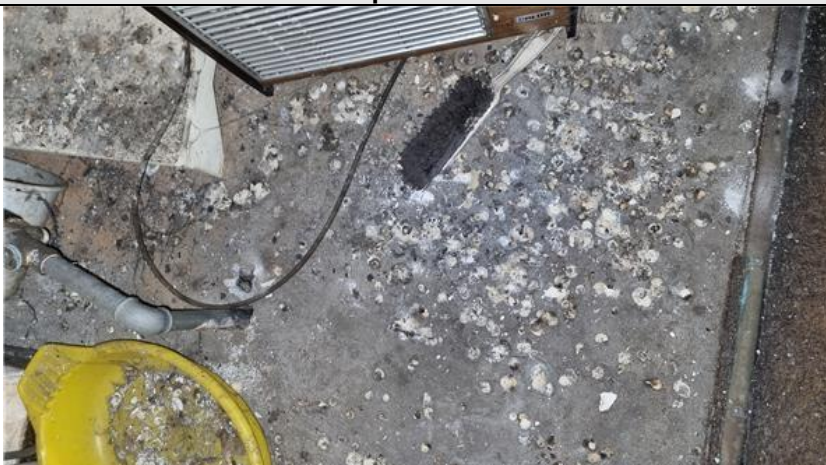
PRELEVEMENT : P064		
Nom du client	Numéro de dossier	Pièce ou local
EPF GRAND EST	ENV2022-01-0035-11	1er - Logement 2 Zone 16
Matériau	Date de prélèvement	Nom de l'opérateur
Ciment	07/12/2022	LIPIEC Solène
Localisation		Résultat
sol - Sol		absence d'amiante
Emplacement

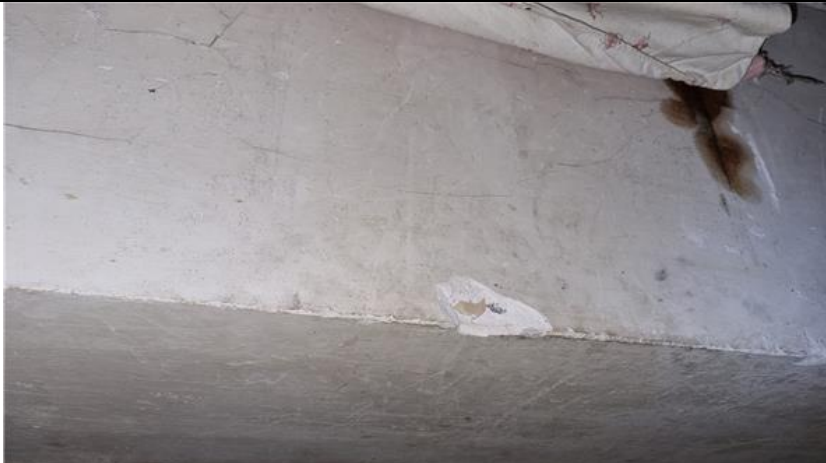
PRELEVEMENT : P065		
Nom du client	Numéro de dossier	Pièce ou local
EPF GRAND EST	ENV2022-01-0035-11	1er - Logement 2 Zone 16
Matériau	Date de prélèvement	Nom de l'opérateur
enduit plâtre	07/12/2022	LIPIEC Solène
Localisation		Résultat
Mur - Murs		absence d'amiante
Emplacement

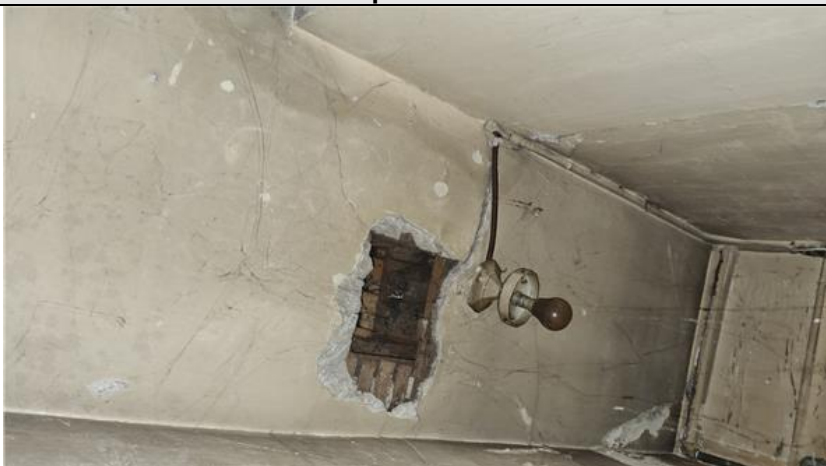
PRELEVEMENT : P066		
Nom du client	Numéro de dossier	Pièce ou local
EPF GRAND EST	ENV2022-01-0035-11	1er - Logement 2 Zone 16
Matériau	Date de prélèvement	Nom de l'opérateur
enduit	07/12/2022	LIPIEC Solène
Localisation		Résultat
Plafond - Plafond		absence d'amiante
Emplacement

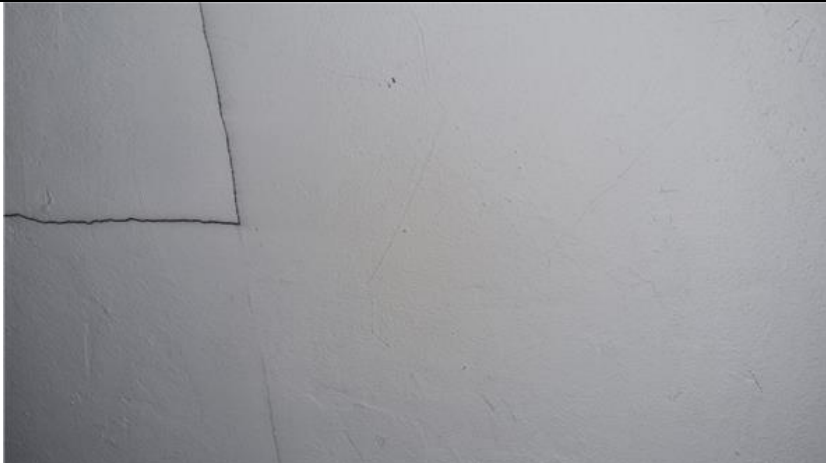
PRELEVEMENT : P067		
Nom du client	Numéro de dossier	Pièce ou local
EPF GRAND EST	ENV2022-01-0035-11	1er - Logement 2 Zone 17
Matériau	Date de prélèvement	Nom de l'opérateur
enduit plâtre - peinture blanche	07/12/2022	LIPIEC Solène
Localisation		Résultat
Mur - Murs		absence d'amiante
Emplacement

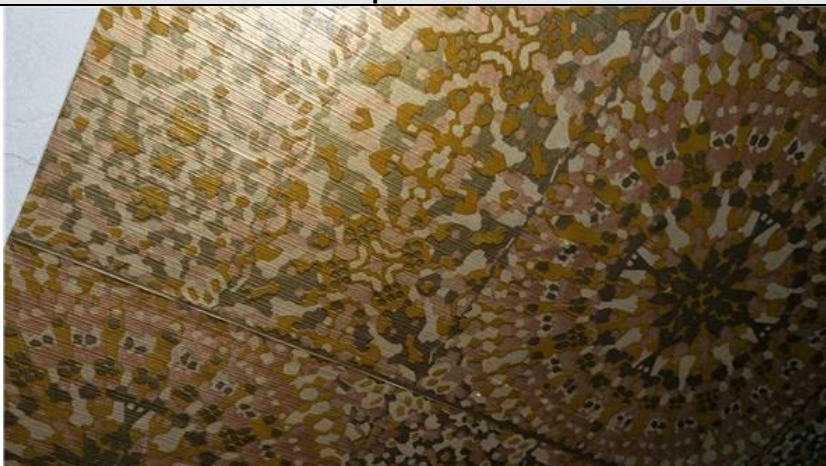
PRELEVEMENT : P068		
Nom du client	Numéro de dossier	Pièce ou local
EPF GRAND EST	ENV2022-01-0035-11	1er - Logement 2 Zone 17
Matériau	Date de prélèvement	Nom de l'opérateur
enduit plâtre - colle papier peint brun	07/12/2022	LIPIEC Solène
Localisation		Résultat
Mur - Murs		absence d'amiante
Emplacement

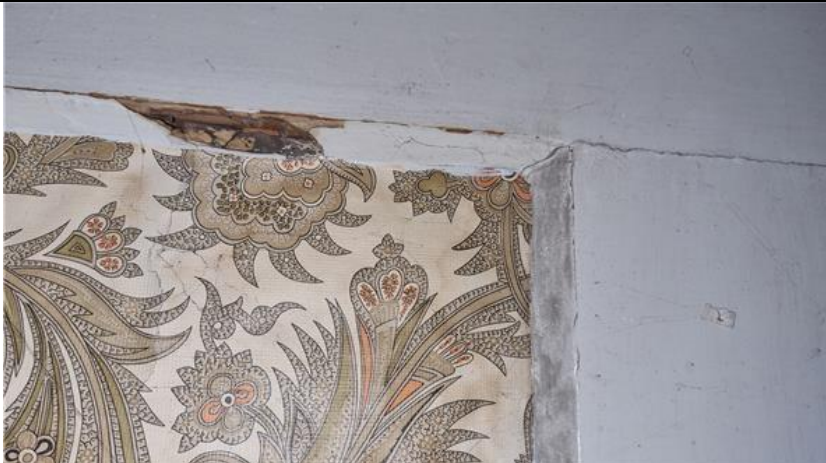
PRELEVEMENT : P069		
Nom du client	Numéro de dossier	Pièce ou local
EPF GRAND EST	ENV2022-01-0035-11	1er - Logement 2 Zone 3
Matériau	Date de prélèvement	Nom de l'opérateur
mastic	07/12/2022	LIPIEC Solène
Localisation		Résultat
Porte - Murs Dormant et ouvrant intérieurs		absence d'amiante
Emplacement

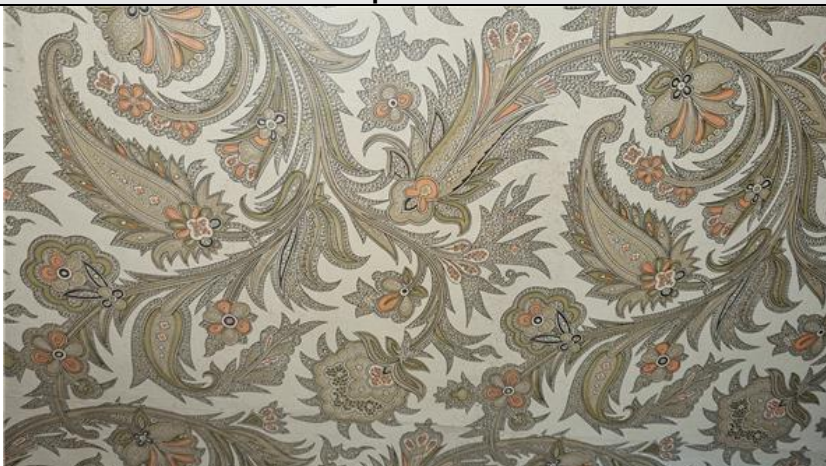
PRELEVEMENT : P070		
Nom du client	Numéro de dossier	Pièce ou local
EPF GRAND EST	ENV2022-01-0035-11	1er - Logement 2 Zone 3
Matériau	Date de prélèvement	Nom de l'opérateur
enduit plâtre	07/12/2022	LIPIEC Solène
Localisation		Résultat
Mur - Murs		absence d'amiante
Emplacement

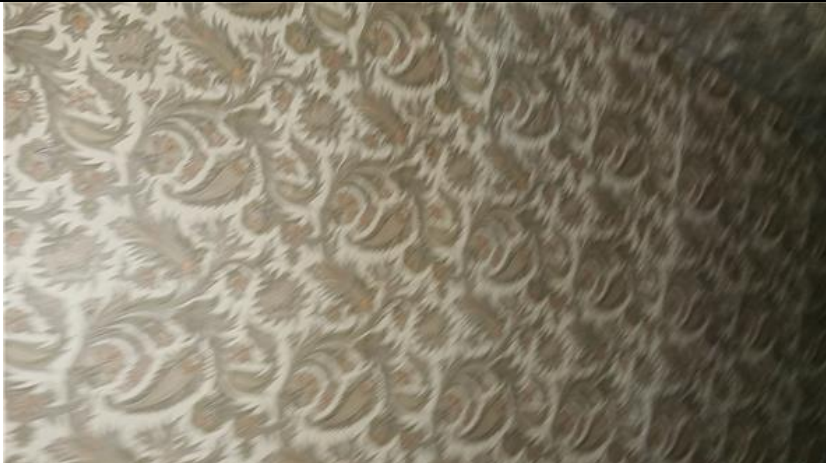
PRELEVEMENT : P071		
Nom du client	Numéro de dossier	Pièce ou local
EPF GRAND EST	ENV2022-01-0035-11	1er - Logement 2 Zone 3
Matériau	Date de prélèvement	Nom de l'opérateur
Colle - Tapisserie	07/12/2022	LIPIEC Solène
Localisation		Résultat
Plafond - Plafond		absence d'amiante
Emplacement

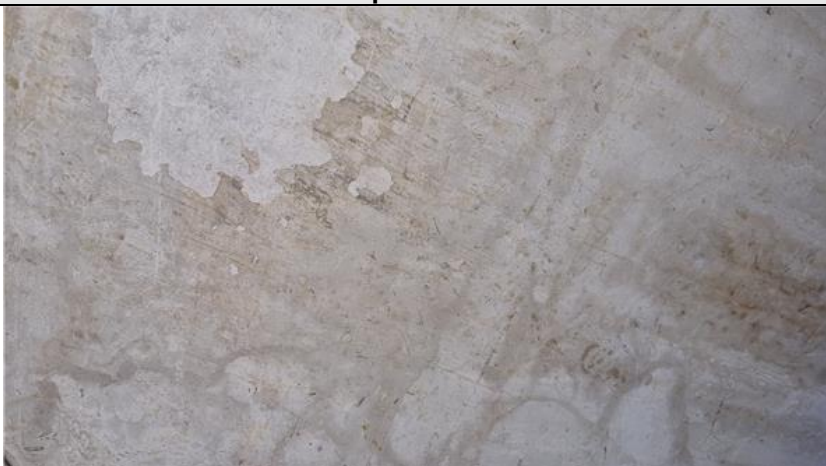
PRELEVEMENT : P072		
Nom du client	Numéro de dossier	Pièce ou local
EPF GRAND EST	ENV2022-01-0035-11	1er - Logement 2 Zone 4
Matériau	Date de prélèvement	Nom de l'opérateur
enduit plâtre	07/12/2022	LIPIEC Solène
Localisation		Résultat
Mur - Murs		absence d'amiante
Emplacement

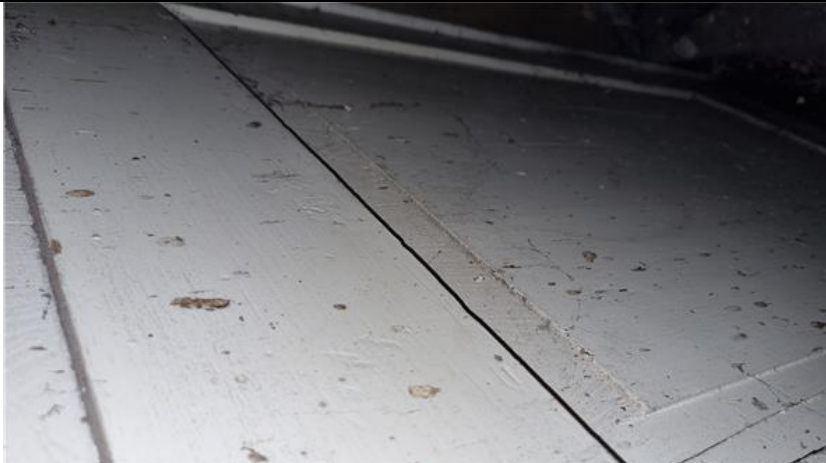
PRELEVEMENT : P073		
Nom du client	Numéro de dossier	Pièce ou local
EPF GRAND EST	ENV2022-01-0035-11	1er - Logement 2 Zone 5
Matériau	Date de prélèvement	Nom de l'opérateur
Peinture	07/12/2022	LIPIEC Solène
Localisation		Résultat
Fenêtre - Murs Dormant et ouvrant intérieurs		absence d'amiante
Emplacement

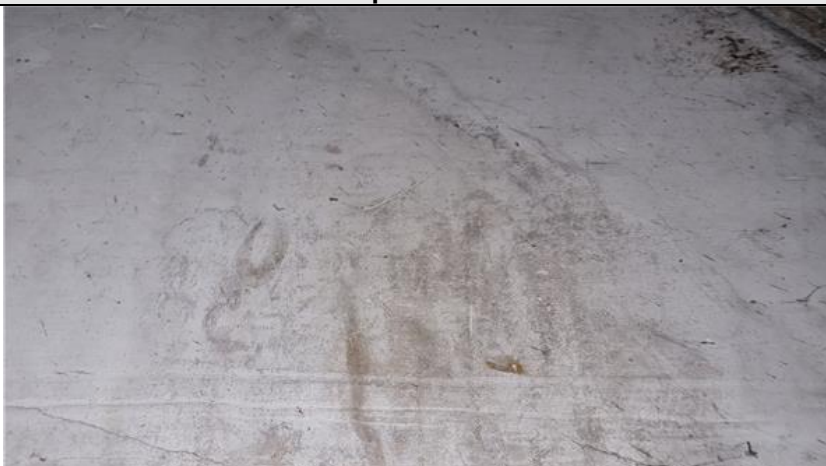
PRELEVEMENT : P074		
Nom du client	Numéro de dossier	Pièce ou local
EPF GRAND EST	ENV2022-01-0035-11	1er - Logement 2 Zone 5
Matériau	Date de prélèvement	Nom de l'opérateur
enduit plâtre	07/12/2022	LIPIEC Solène
Localisation		Résultat
Mur - Murs		absence d'amiante
Emplacement

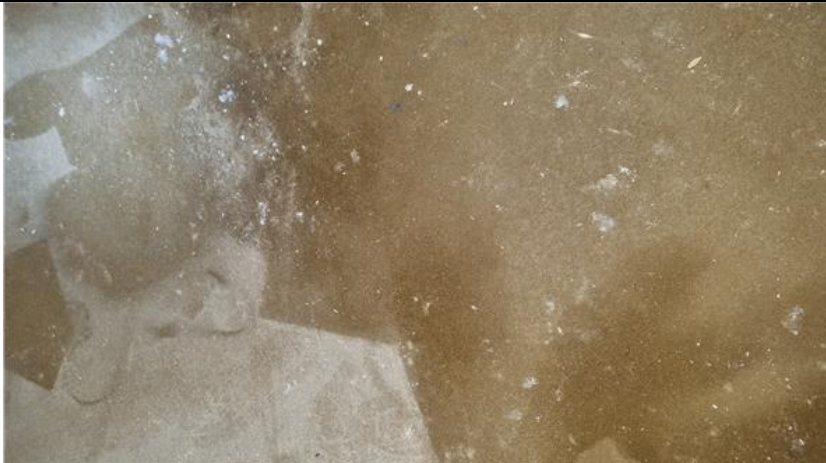
PRELEVEMENT : P075		
Nom du client	Numéro de dossier	Pièce ou local
EPF GRAND EST	ENV2022-01-0035-11	1er - Logement 2 Zone 6
Matériau	Date de prélèvement	Nom de l'opérateur
Colle - Moquette	07/12/2022	LIPIEC Solène
Localisation		Résultat
sol - Sol		absence d'amiante
Emplacement

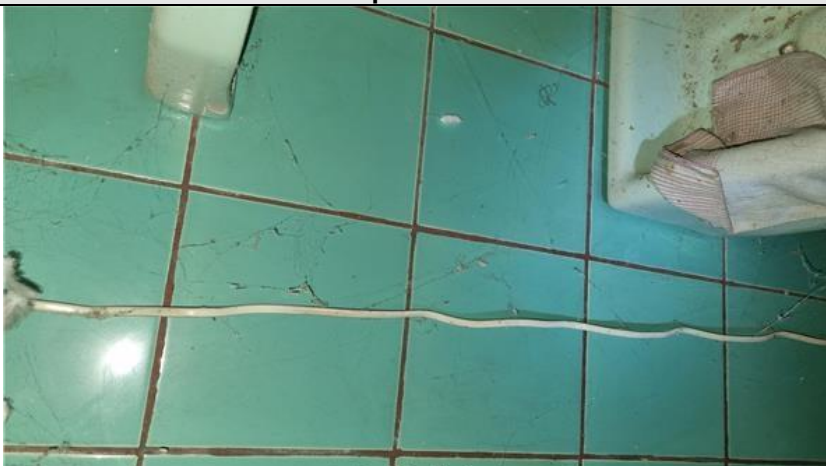
PRELEVEMENT : P076		
Nom du client	Numéro de dossier	Pièce ou local
EPF GRAND EST	ENV2022-01-0035-11	1er - Logement 2 Zone 6
Matériau	Date de prélèvement	Nom de l'opérateur
Colle - faïence	07/12/2022	LIPIEC Solène
Localisation		Résultat
Mur - Murs		absence d'amiante
Emplacement

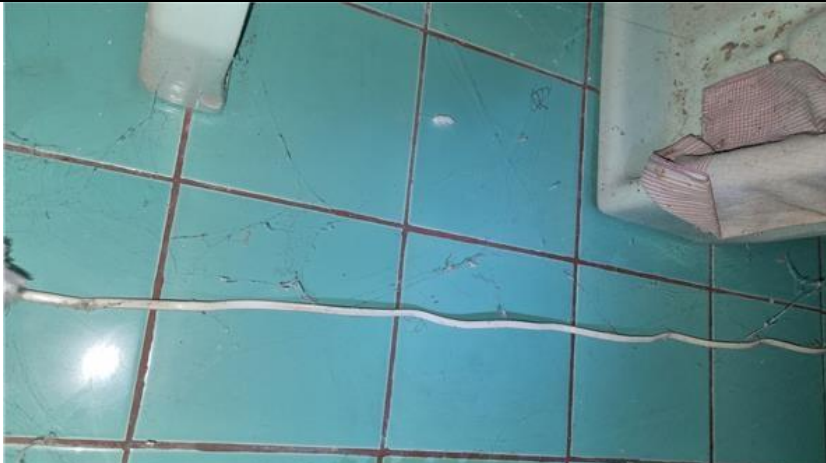
PRELEVEMENT : P077		
Nom du client	Numéro de dossier	Pièce ou local
EPF GRAND EST	ENV2022-01-0035-11	1er - Logement 2 Zone 6
Matériau	Date de prélèvement	Nom de l'opérateur
joint - faïence	07/12/2022	LIPIEC Solène
Localisation		Résultat
Mur - Murs		absence d'amiante
Emplacement

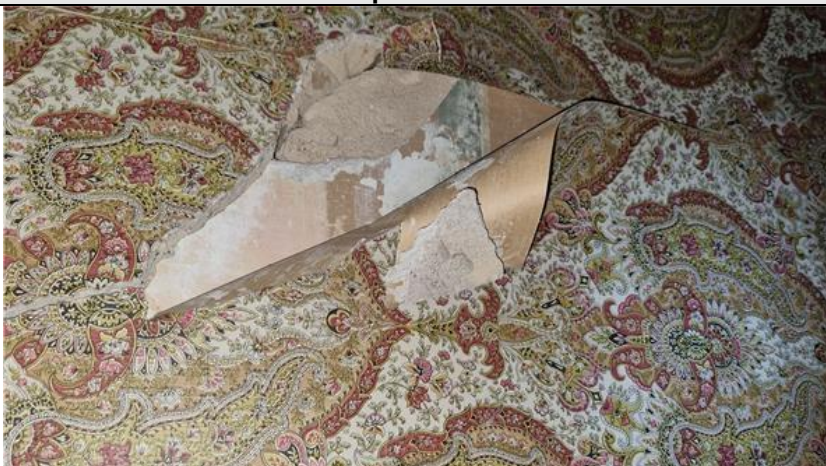
PRELEVEMENT : P078		
Nom du client	Numéro de dossier	Pièce ou local
EPF GRAND EST	ENV2022-01-0035-11	1er - Logement 2 Zone 6
Matériau	Date de prélèvement	Nom de l'opérateur
enduit plâtre - colle papier peint	07/12/2022	LIPIEC Solène
Localisation		Résultat
Mur - Murs		absence d'amiante
Emplacement

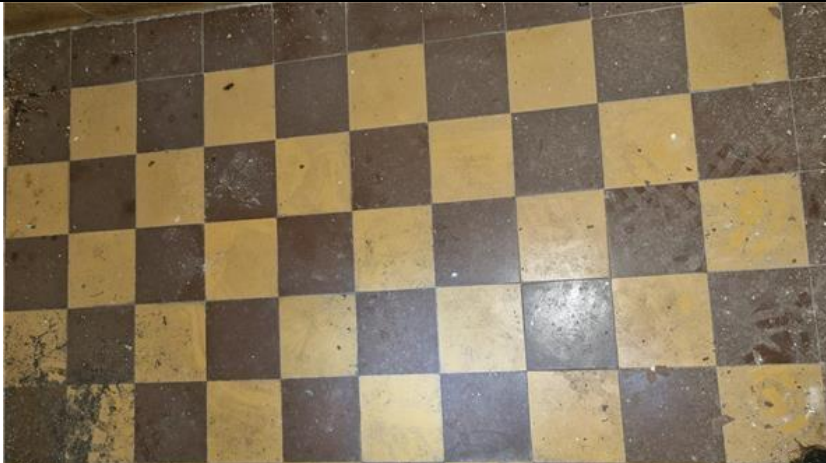
PRELEVEMENT : P079		
Nom du client	Numéro de dossier	Pièce ou local
EPF GRAND EST	ENV2022-01-0035-11	1er - Logement 2 Zone 7
Matériau	Date de prélèvement	Nom de l'opérateur
Colle - Carrelage	07/12/2022	LIPIEC Solène
Localisation		Résultat
sol - Sol		absence d'amiante
Emplacement

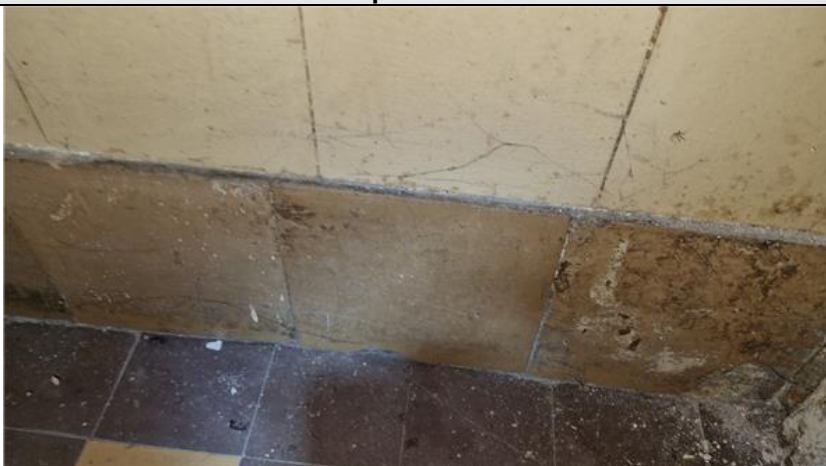
PRELEVEMENT : P080		
Nom du client	Numéro de dossier	Pièce ou local
EPF GRAND EST	ENV2022-01-0035-11	1er - Logement 2 Zone 7
Matériau	Date de prélèvement	Nom de l'opérateur
Colle - plinthe	07/12/2022	LIPIEC Solène
Localisation		Résultat
Mur - Murs		absence d'amiante
Emplacement

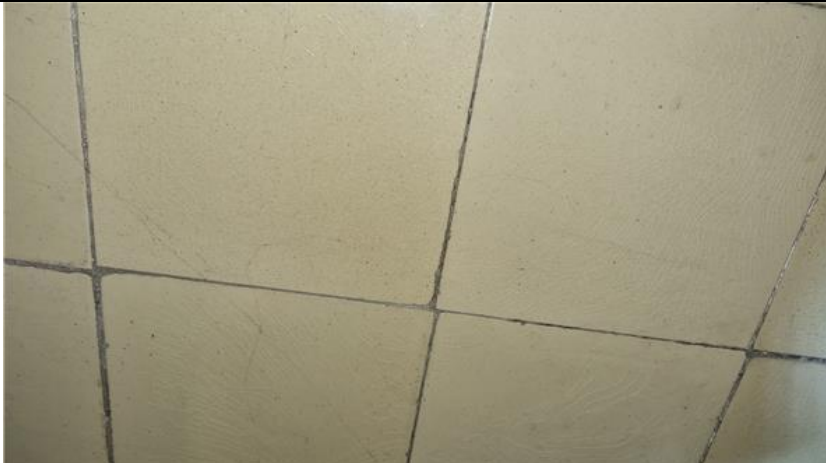
PRELEVEMENT : P081		
Nom du client	Numéro de dossier	Pièce ou local
EPF GRAND EST	ENV2022-01-0035-11	1er - Logement 2 Zone 7
Matériau	Date de prélèvement	Nom de l'opérateur
Colle - faïence	07/12/2022	LIPIEC Solène
Localisation		Résultat
Mur - Murs		absence d'amiante
Emplacement

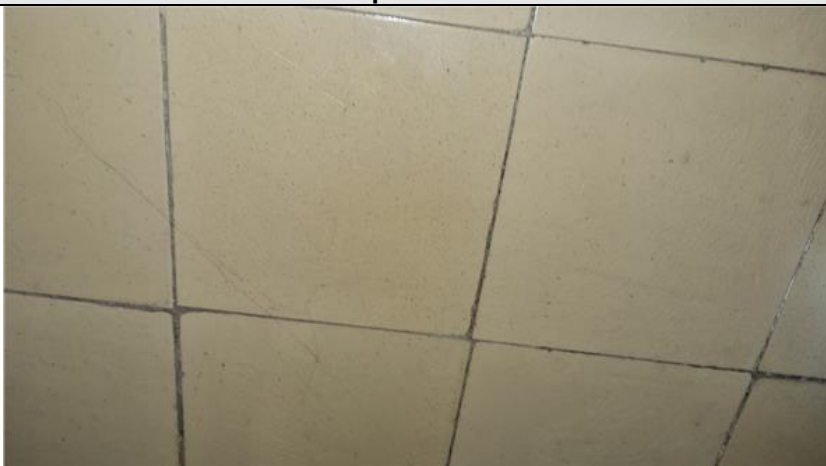
PRELEVEMENT : P082		
Nom du client	Numéro de dossier	Pièce ou local
EPF GRAND EST	ENV2022-01-0035-11	1er - Logement 2 Zone 7
Matériau	Date de prélèvement	Nom de l'opérateur
joint - faïence	07/12/2022	LIPIEC Solène
Localisation		Résultat
Mur - Murs		absence d'amiante
Emplacement

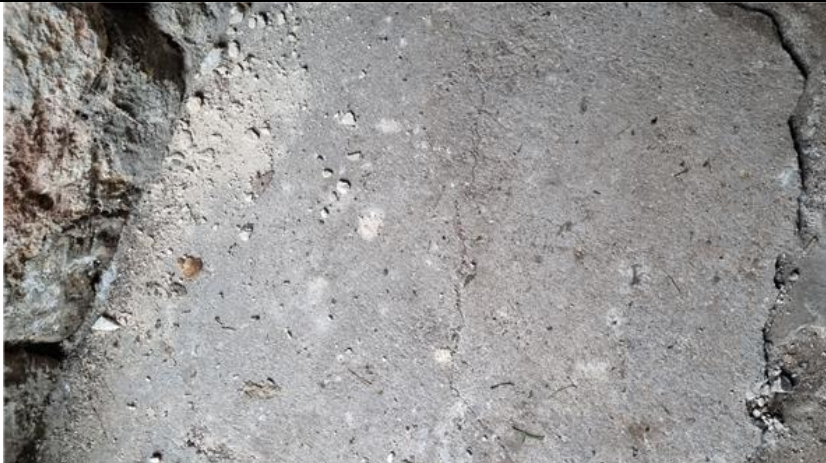
PRELEVEMENT : P083		
Nom du client	Numéro de dossier	Pièce ou local
EPF GRAND EST	ENV2022-01-0035-11	1er SS - Logement 3 Zone 2
Matériau	Date de prélèvement	Nom de l'opérateur
enduit ciment	07/12/2022	LIPIEC Solène
Localisation		Résultat
sol - sol		absence d'amiante
Emplacement

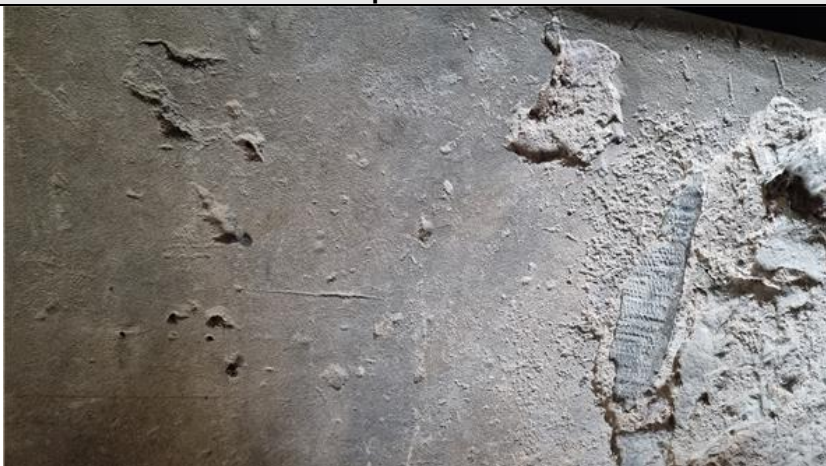
PRELEVEMENT : P084		
Nom du client	Numéro de dossier	Pièce ou local
EPF GRAND EST	ENV2022-01-0035-11	1er SS - Logement 3 Zone 2
Matériau	Date de prélèvement	Nom de l'opérateur
enduit ciment	07/12/2022	LIPIEC Solène
Localisation		Résultat
Mur - Murs		absence d'amiante
Emplacement

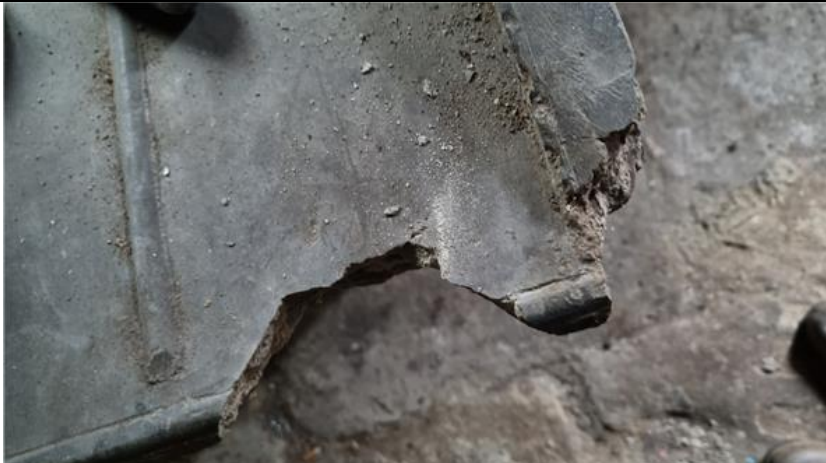
PRELEVEMENT : P085		
Nom du client	Numéro de dossier	Pièce ou local
EPF GRAND EST	ENV2022-01-0035-11	1er SS - Logement 3 Zone 2
Matériau	Date de prélèvement	Nom de l'opérateur
enduit ciment	07/12/2022	LIPIEC Solène
Localisation		Résultat
lavoir - A		absence d'amiante
Emplacement

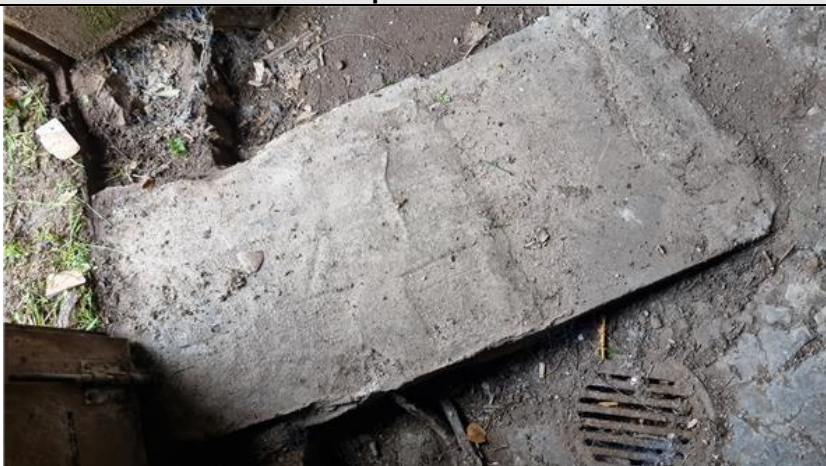
PRELEVEMENT : P086		
Nom du client	Numéro de dossier	Pièce ou local
EPF GRAND EST	ENV2022-01-0035-11	1er SS - Logement 3 Zone 2
Matériau	Date de prélèvement	Nom de l'opérateur
enduit ciment	07/12/2022	LIPIEC Solène
Localisation		Résultat
rampe - sol		absence d'amiante
Emplacement

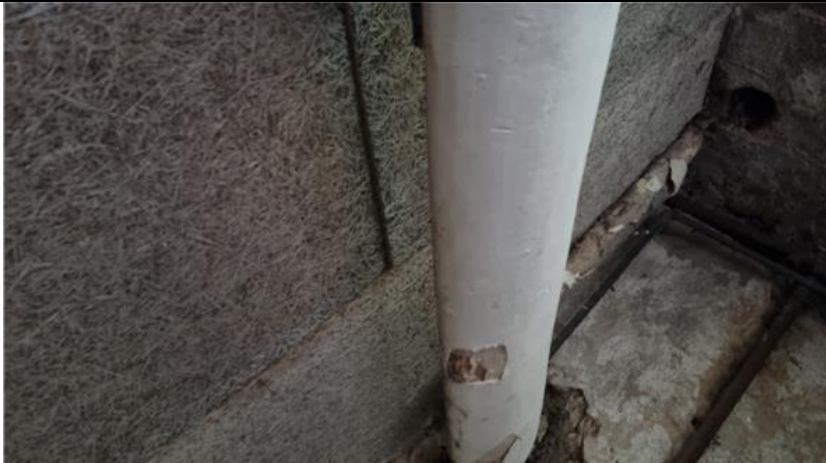
PRELEVEMENT : P087		
Nom du client	Numéro de dossier	Pièce ou local
EPF GRAND EST	ENV2022-01-0035-11	1er SS - Logement 3 Zone 2
Matériau	Date de prélèvement	Nom de l'opérateur
Calorifuge	07/12/2022	LIPIEC Solène
Localisation		Résultat
conduit - Plafond		absence d'amiante
Emplacement

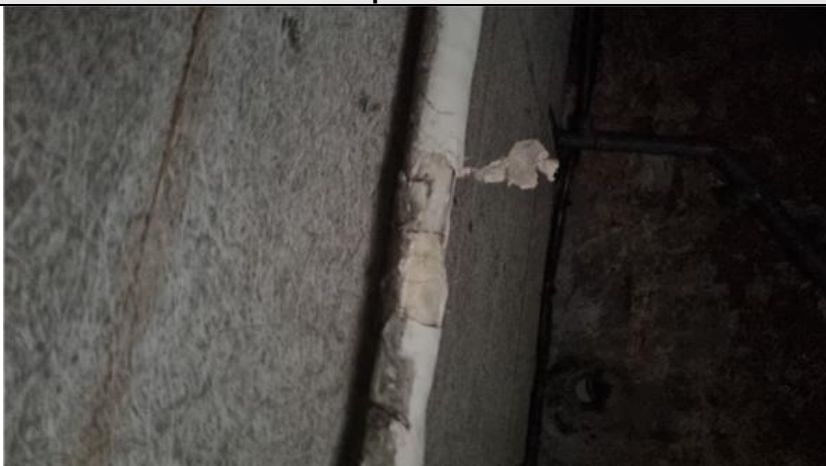
PRELEVEMENT : P088		
Nom du client	Numéro de dossier	Pièce ou local
EPF GRAND EST	ENV2022-01-0035-11	1er SS - Logement 3 Zone 3
Matériau	Date de prélèvement	Nom de l'opérateur
Calorifuge	07/12/2022	LIPIEC Solène
Localisation		Résultat
conduit - Plafond		absence d'amiante
Emplacement

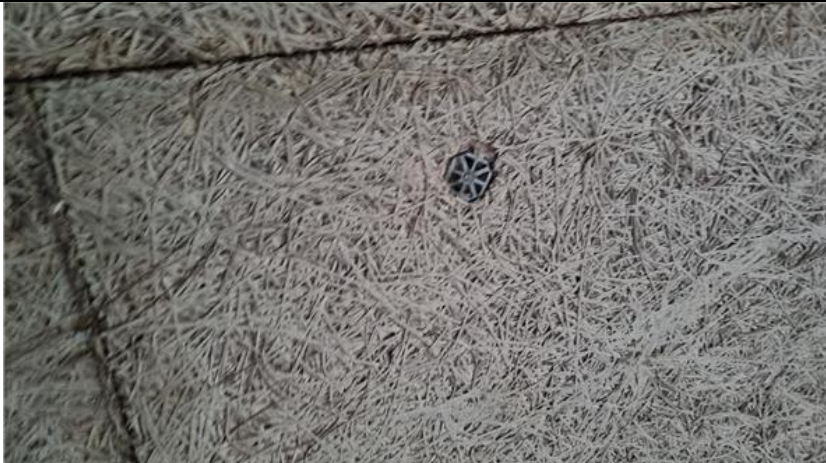
PRELEVEMENT : P089		
Nom du client	Numéro de dossier	Pièce ou local
EPF GRAND EST	ENV2022-01-0035-11	1er SS - Logement 3 Zone 3
Matériau	Date de prélèvement	Nom de l'opérateur
fibrilite - Peinture	07/12/2022	LIPIEC Solène
Localisation		Résultat
Plafond - Plafond		absence d'amiante
Emplacement

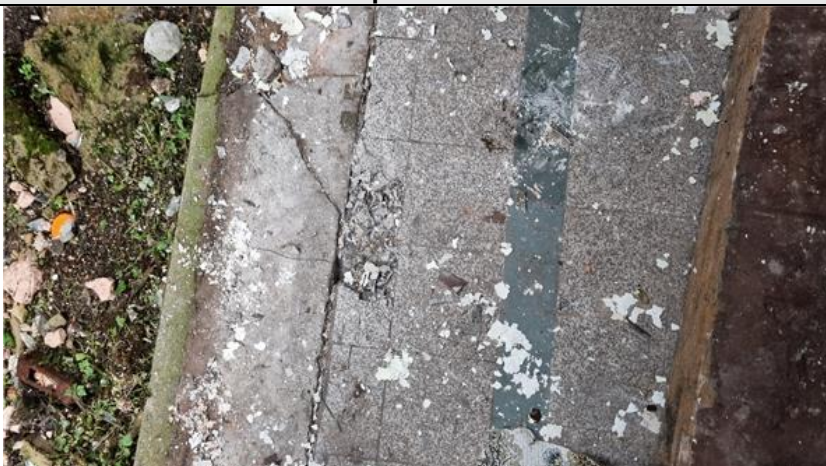
PRELEVEMENT : P090		
Nom du client	Numéro de dossier	Pièce ou local
EPF GRAND EST	ENV2022-01-0035-11	RDC - Logement 3 Zone 7
Matériau	Date de prélèvement	Nom de l'opérateur
Colle - Carrelage	07/12/2022	LIPIEC Solène
Localisation		Résultat
sol - Sol		absence d'amiante
Emplacement

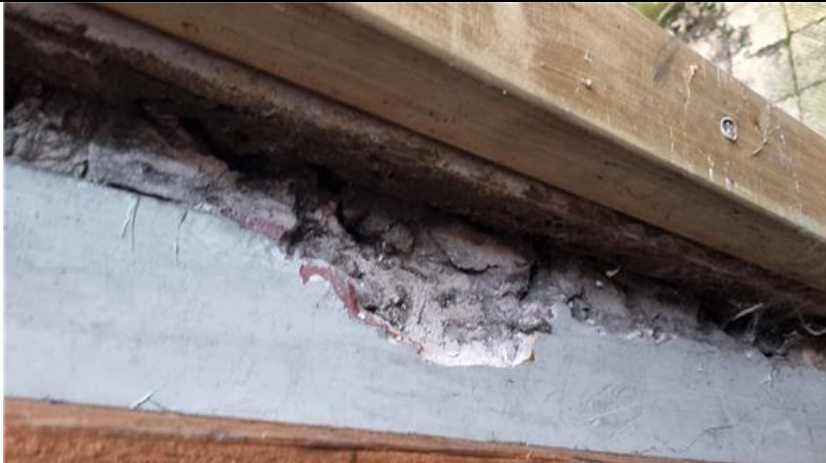
PRELEVEMENT : P091		
Nom du client	Numéro de dossier	Pièce ou local
EPF GRAND EST	ENV2022-01-0035-11	RDC - Logement 3 Zone 7
Matériau	Date de prélèvement	Nom de l'opérateur
enduit plâtre - peinture grise	07/12/2022	LIPIEC Solène
Localisation		Résultat
Mur - Murs		absence d'amiante
Emplacement

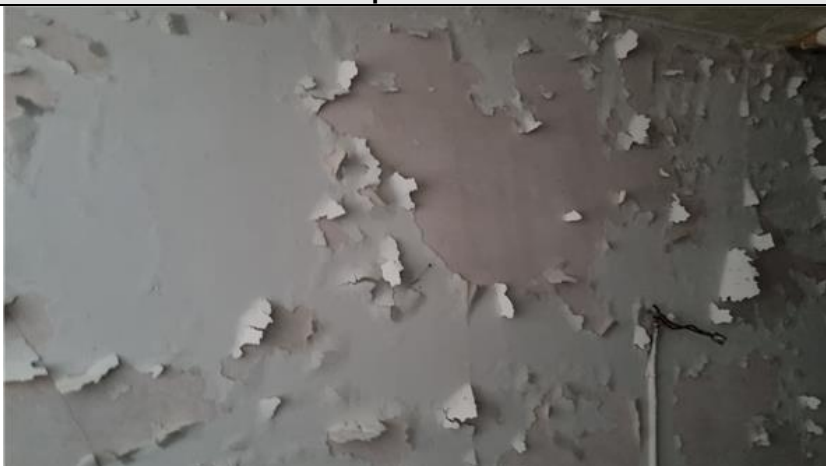
PRELEVEMENT : P092		
Nom du client	Numéro de dossier	Pièce ou local
EPF GRAND EST	ENV2022-01-0035-11	RDC - Logement 3 Zone 7
Matériau	Date de prélèvement	Nom de l'opérateur
Peinture	07/12/2022	LIPIEC Solène
Localisation		Résultat
Plafond - Plafond		absence d'amiante
Emplacement

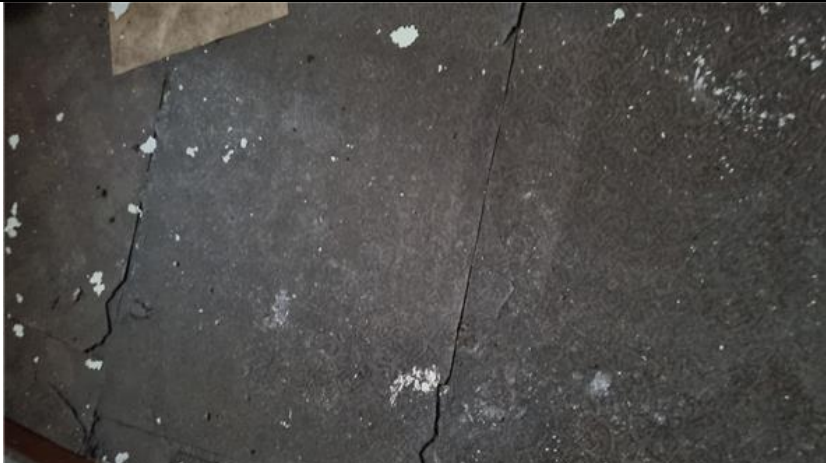
PRELEVEMENT : P093		
Nom du client	Numéro de dossier	Pièce ou local
EPF GRAND EST	ENV2022-01-0035-11	1er - Logement 3 Zone 8
Matériau	Date de prélèvement	Nom de l'opérateur
Revêtement de sol brun	07/12/2022	LIPIEC Solène
Localisation		Résultat
sol - Sol		absence d'amiante
Emplacement

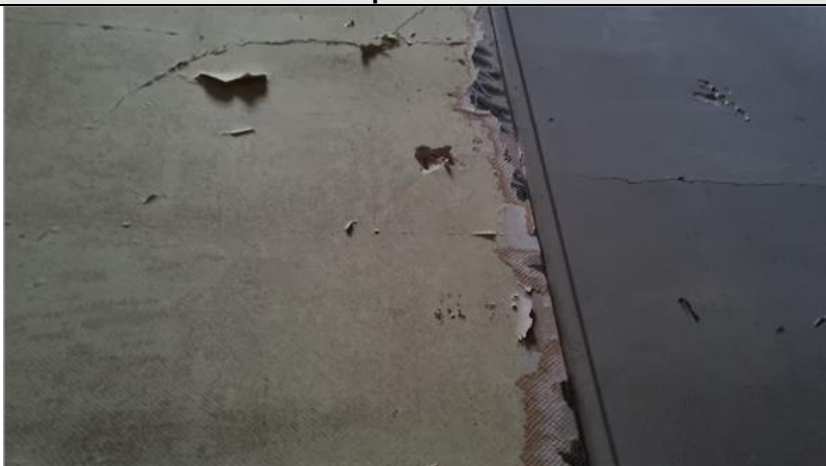
PRELEVEMENT : P094		
Nom du client	Numéro de dossier	Pièce ou local
EPF GRAND EST	ENV2022-01-0035-11	1er - Logement 3 Zone 8
Matériau	Date de prélèvement	Nom de l'opérateur
enduit plâtre	07/12/2022	LIPIEC Solène
Localisation		Résultat
Mur - Murs		absence d'amiante
Emplacement

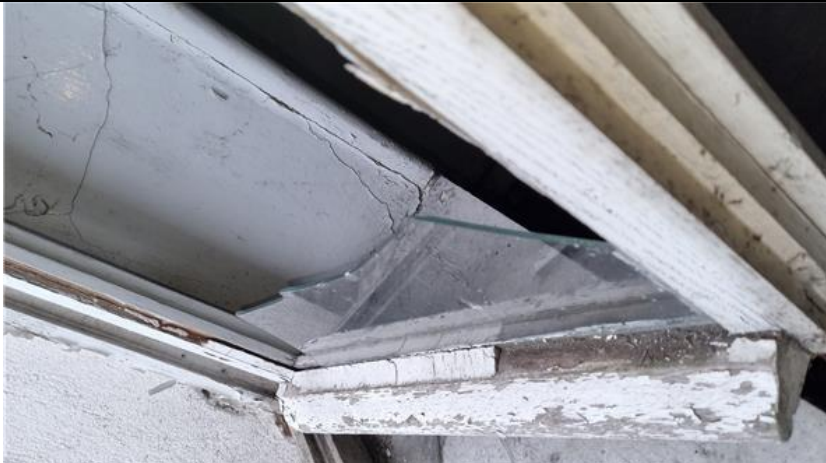
PRELEVEMENT : P095		
Nom du client	Numéro de dossier	Pièce ou local
EPF GRAND EST	ENV2022-01-0035-11	1er - Logement 3 Zone 9
Matériau	Date de prélèvement	Nom de l'opérateur
mastic vitrier	07/12/2022	LIPIEC Solène
Localisation		Résultat
Fenêtre - Murs Dormant et ouvrant extérieurs		absence d'amiante
Emplacement

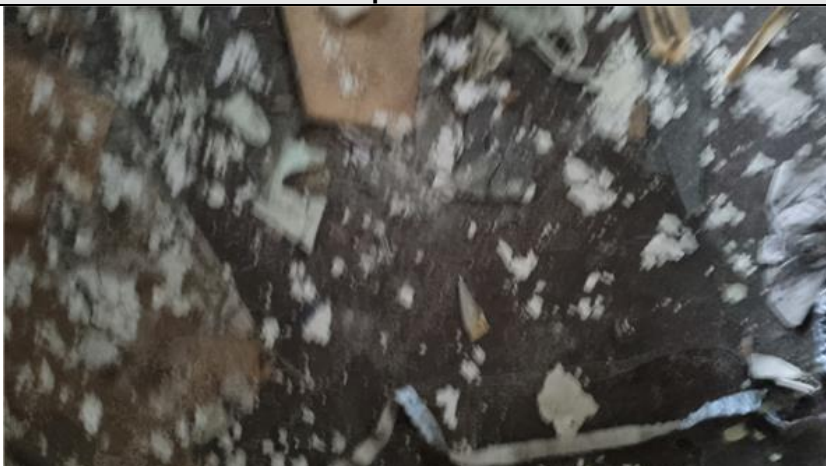
PRELEVEMENT : P096		
Nom du client	Numéro de dossier	Pièce ou local
EPF GRAND EST	ENV2022-01-0035-11	1er - Logement 3 Zone 9
Matériau	Date de prélèvement	Nom de l'opérateur
revêtement de sol brun	07/12/2022	LIPIEC Solène
Localisation		Résultat
sol - Sol		absence d'amiante
Emplacement

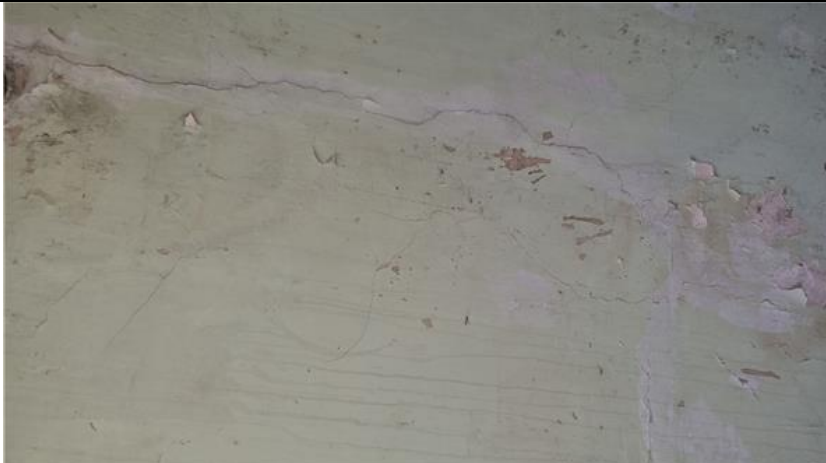
PRELEVEMENT : P097		
Nom du client	Numéro de dossier	Pièce ou local
EPF GRAND EST	ENV2022-01-0035-11	1er - Logement 3 Zone 9
Matériau	Date de prélèvement	Nom de l'opérateur
enduit plâtre	07/12/2022	LIPIEC Solène
Localisation		Résultat
Mur - Murs		absence d'amiante
Emplacement

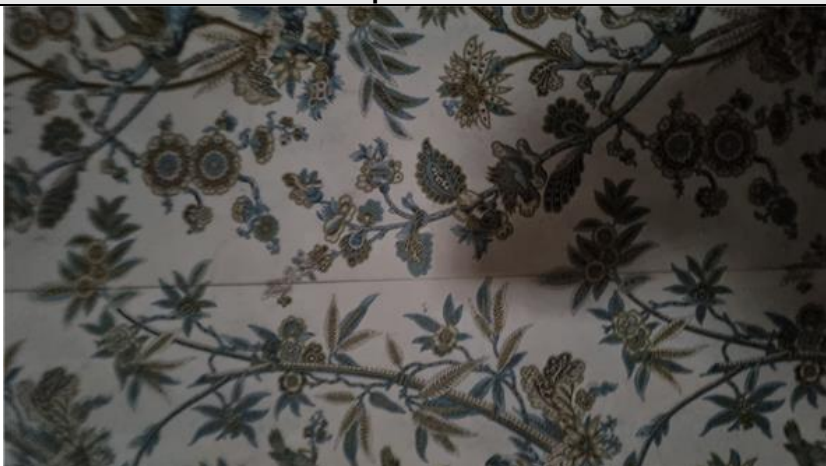
PRELEVEMENT : P098		
Nom du client	Numéro de dossier	Pièce ou local
EPF GRAND EST	ENV2022-01-0035-11	1er - Logement 3 Zone 8
Matériau	Date de prélèvement	Nom de l'opérateur
Colle - Papier peint	07/12/2022	LIPIEC Solène
Localisation		Résultat
Mur - Murs		absence d'amiante
Emplacement

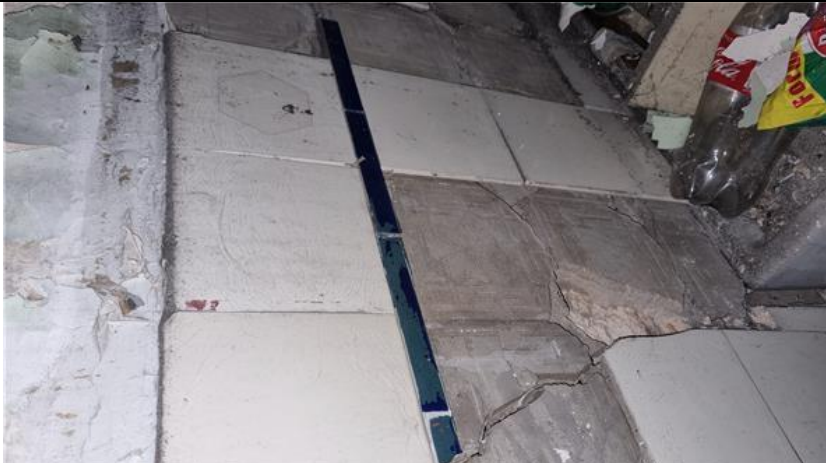
PRELEVEMENT : P099		
Nom du client	Numéro de dossier	Pièce ou local
EPF GRAND EST	ENV2022-01-0035-11	1er - Logement 3 Zone 21
Matériau	Date de prélèvement	Nom de l'opérateur
Colle - faïence	07/12/2022	LIPIEC Solène
Localisation		Résultat
Mur - Murs		absence d'amiante
Emplacement
