Pré-Rapport de mission de repérage des matériaux et produits contenant de l'amiante avant démolition

Arrêté du 26 juin 2013 relatif au repérage des matériaux et produits de la liste C contenant de l'amiante et au contenu du rapport de repérage

B.S.S.I. CONSEILS 8, Rue Albert Einstein Parc Saint-Jacques II- 54320 Maxéville		
Date d'établissement du rapport : Fait à MAXÉVILLE le 19/12/2022 Cabinet : BSSI Conseils Nom du diagnostiqueur : LIPIEC Solène

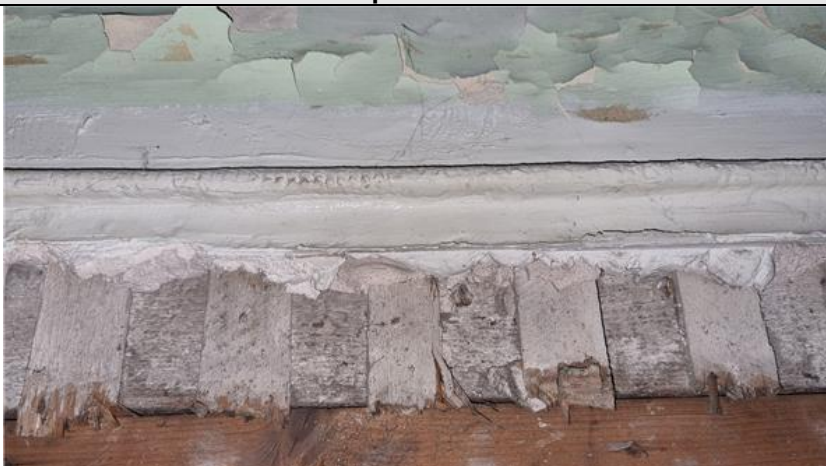
PRELEVEMENT : P100		
Nom du client	Numéro de dossier	Pièce ou local
EPF GRAND EST	ENV2022-01-0035-11	1er - Logement 3 Zone 21
Matériau	Date de prélèvement	Nom de l'opérateur
joint	07/12/2022	LIPIEC Solène
Localisation		Résultat
Porte - Murs Dormant et ouvrant intérieurs		absence d'amiante
Emplacement

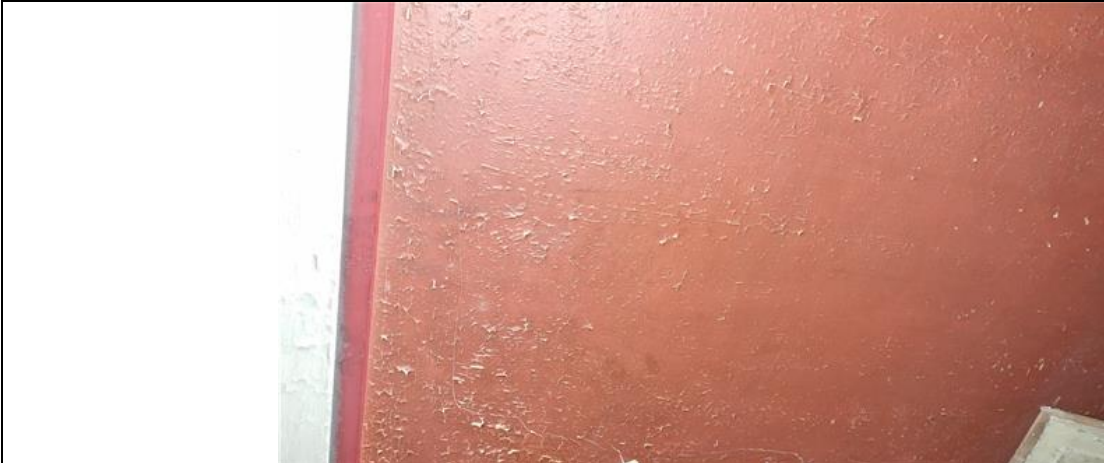
PRELEVEMENT : P102		
Nom du client	Numéro de dossier	Pièce ou local
EPF GRAND EST	ENV2022-01-0035-11	1er - Logement 3 Zone 14
Matériau	Date de prélèvement	Nom de l'opérateur
peinture rouge	07/12/2022	LIPIEC Solène
Localisation		Résultat
Mur - Murs		absence d'amiante
Emplacement

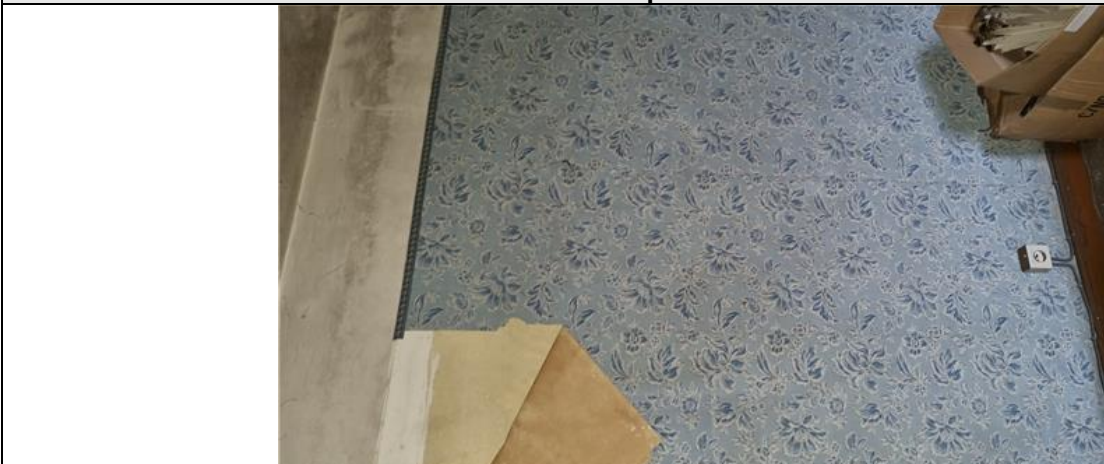
PRELEVEMENT : P104		
Nom du client	Numéro de dossier	Pièce ou local
EPF GRAND EST	ENV2022-01-0035-11	1er - Logement 3 Zone 19
Matériau	Date de prélèvement	Nom de l'opérateur
Colle - tapisserie bleue	07/12/2022	LIPIEC Solène
Localisation		Résultat
Mur - Murs		absence d'amiante
Emplacement

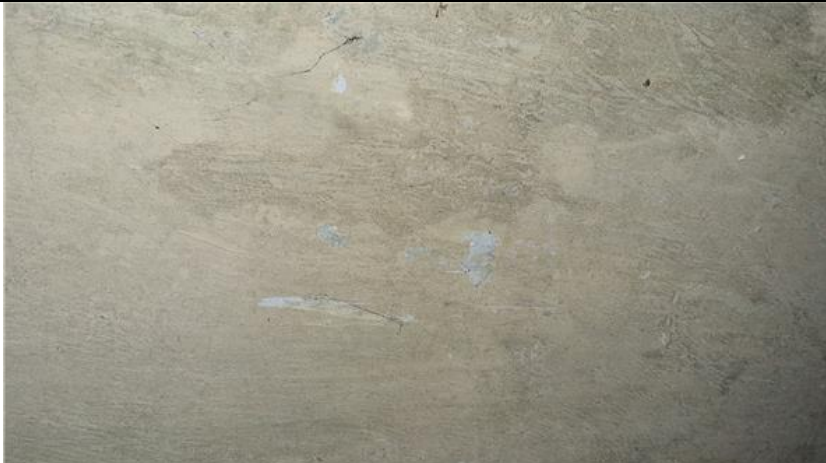
PRELEVEMENT : P105		
Nom du client	Numéro de dossier	Pièce ou local
EPF GRAND EST	ENV2022-01-0035-11	1er - Logement 3 Zone 19
Matériau	Date de prélèvement	Nom de l'opérateur
enduit plâtre	07/12/2022	LIPIEC Solène
Localisation		Résultat
Mur - Murs		absence d'amiante
Emplacement

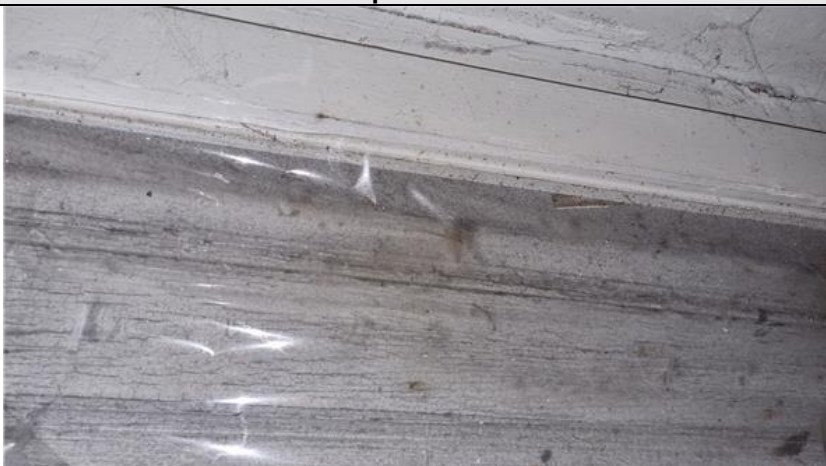
PRELEVEMENT : P106		
Nom du client	Numéro de dossier	Pièce ou local
EPF GRAND EST	ENV2022-01-0035-11	1er - Logement 3 Zone 19
Matériau	Date de prélèvement	Nom de l'opérateur
mastic vitrier	07/12/2022	LIPIEC Solène
Localisation		Résultat
Fenêtre - Murs Dormant et ouvrant intérieurs		absence d'amiante
Emplacement

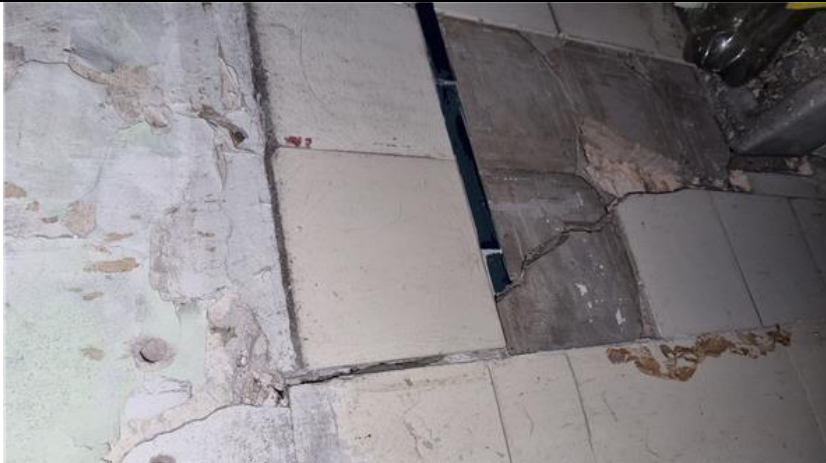
PRELEVEMENT : P107		
Nom du client	Numéro de dossier	Pièce ou local
EPF GRAND EST	ENV2022-01-0035-11	1er - Logement 3 Zone 21
Matériau	Date de prélèvement	Nom de l'opérateur
joint autour faïence	07/12/2022	LIPIEC Solène
Localisation		Résultat
Mur - Murs		absence d'amiante
Emplacement

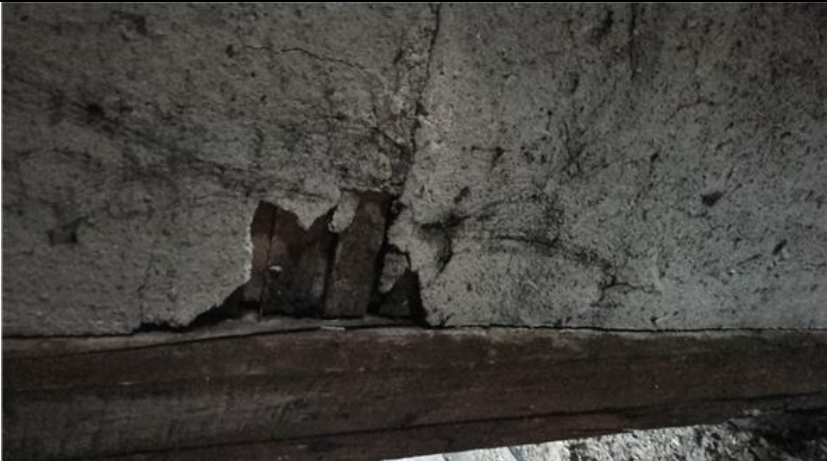
PRELEVEMENT : P110		
Nom du client	Numéro de dossier	Pièce ou local
EPF GRAND EST	ENV2022-01-0035-11	2ème - Combles
Matériau	Date de prélèvement	Nom de l'opérateur
enduit plâtre	07/12/2022	LIPIEC Solène
Localisation		Résultat
Mur - Murs		absence d'amiante
Emplacement

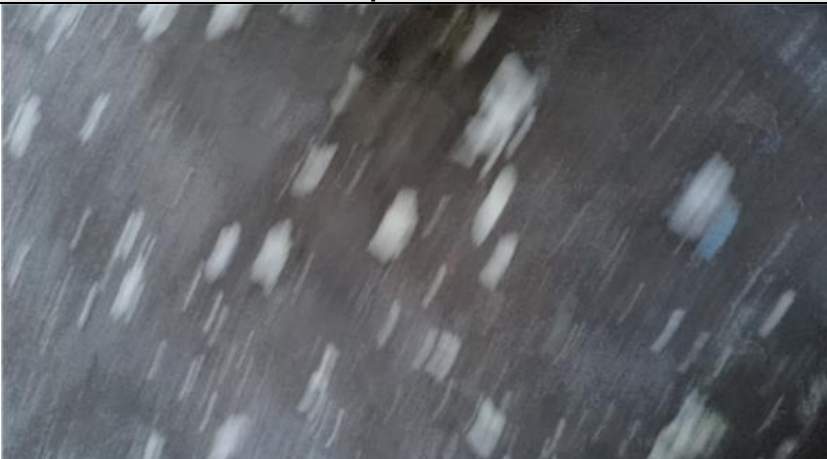
PRELEVEMENT : P101_1		
Nom du client	Numéro de dossier	Pièce ou local
EPF GRAND EST	ENV2022-01-0035-11	1er - Logement 3 Zone 14
Matériau	Date de prélèvement	Nom de l'opérateur
revêtement de sol	07/12/2022	LIPIEC Solène
Localisation		Résultat
sol - Sol		absence d'amiante
Emplacement
