Rapport de mission de repérage des matériaux et produits contenant de l'amiante avant démolition

B.S.S.I. CONSEILS 8, Rue Albert Einstein Parc Saint-Jacques II- 54320 Maxéville		
Date d'établissement du rapport : Fait à MAXÉVILLE le 14/12/2022 Cabinet : BSSI Conseils Nom du diagnostiqueur : LIPIEC Solène

Date du repérage : 01/12/2022

Périmètre de la démolition : Démolition totale.

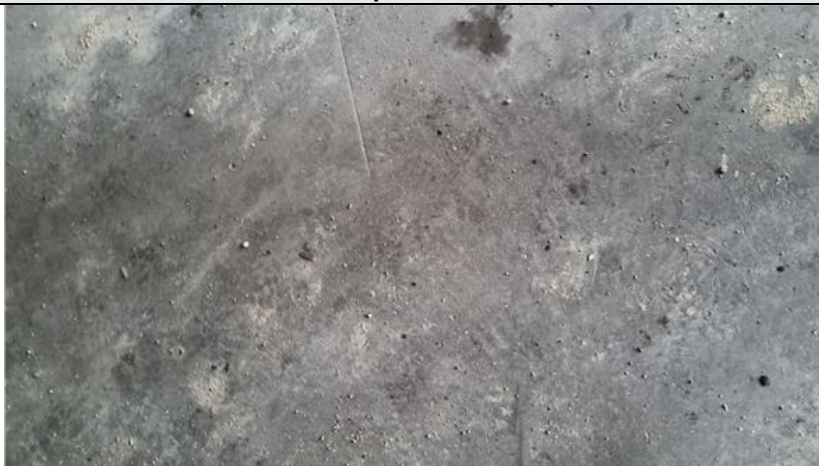
Nom du client	Numéro de dossier	Pièce ou local
EPF GRAND EST	ENV2022-01-0035-11	RDC - Zone 1
Matériau	Date de prélèvement	Nom de l'opérateur
dalle béton	02/12/2022	LIPIEC Solène
Localisation	Résultat	
sol 1 - Sol	absence d'amiante

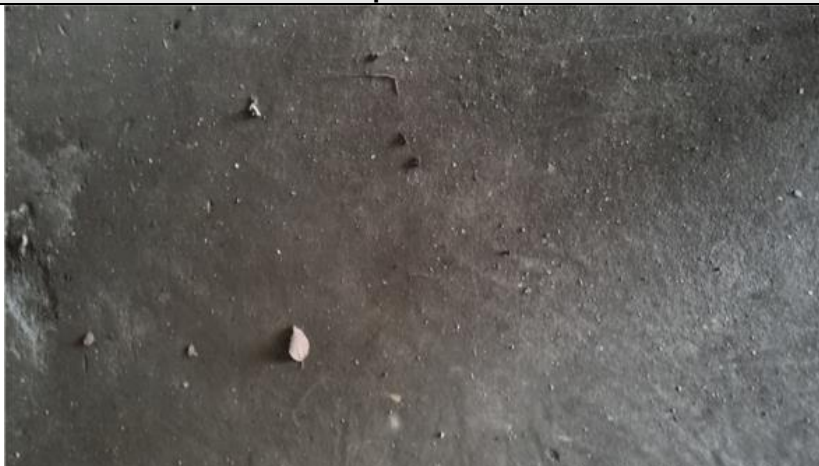
PRELEVEMENT : P002

Nom du client	Numéro de dossier	Pièce ou local
EPF GRAND EST	ENV2022-01-0035-11	RDC - Zone 1
Matériau	Date de prélèvement	Nom de l'opérateur
dalle béton	02/12/2022	LIPIEC Solène
Localisation	Résultat	
sol 2 - Sol	absence d'amiante

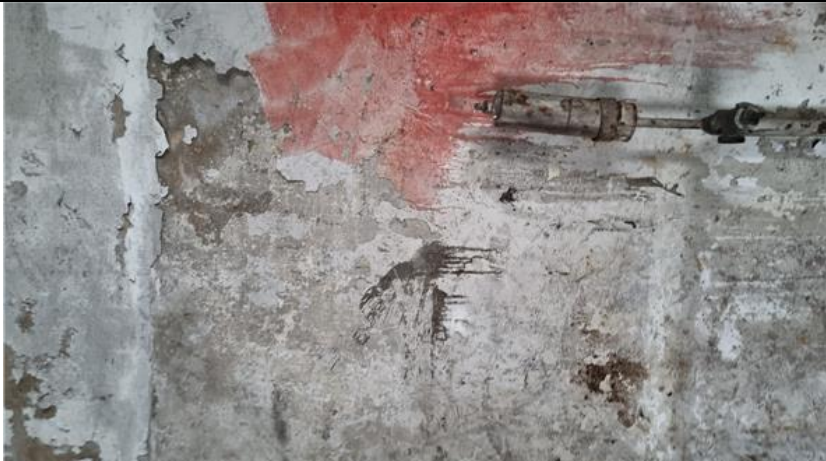
PRELEVEMENT : P029		
Nom du client	Numéro de dossier	Pièce ou local
EPF GRAND EST	ENV2022-01-0035-11	RDC - Zone 6
Matériau	Date de prélèvement	Nom de l'opérateur
enduit ciment	02/12/2022	LIPIEC Solène
Localisation		Résultat
Mur - Murs		absence d'amiante
Emplacement

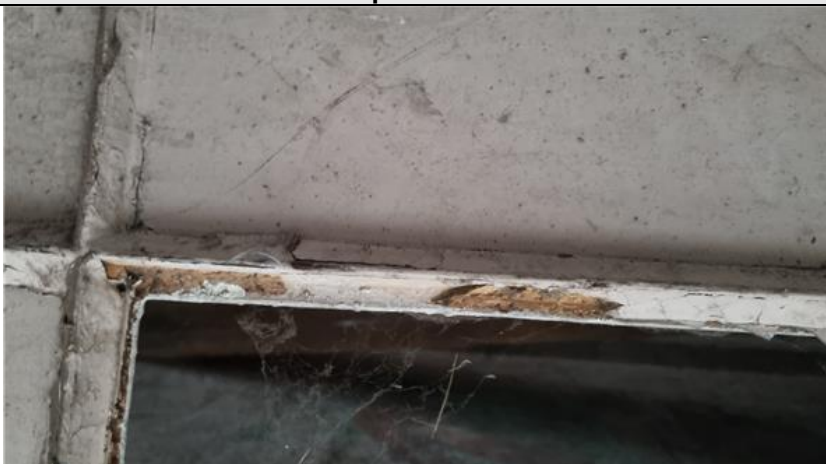
PRELEVEMENT : P030		
Nom du client	Numéro de dossier	Pièce ou local
EPF GRAND EST	ENV2022-01-0035-11	RDC - Zone 6
Matériau	Date de prélèvement	Nom de l'opérateur
mastic vitrier	02/12/2022	LIPIEC Solène
Localisation		Résultat
Porte - Murs Dormant et ouvrant intérieurs		absence d'amiante
Emplacement

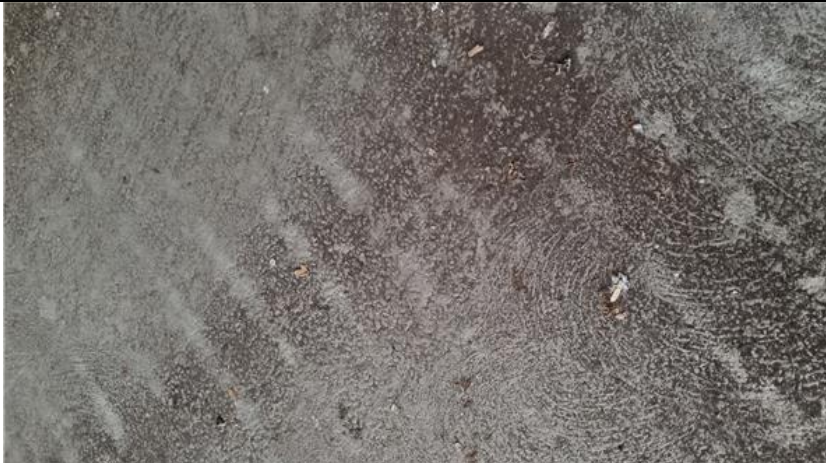
PRELEVEMENT : P051		
Nom du client	Numéro de dossier	Pièce ou local
EPF GRAND EST	ENV2022-01-0035-11	2ème - Zone 14
Matériau	Date de prélèvement	Nom de l'opérateur
dalle béton	02/12/2022	LIPIEC Solène
Localisation		Résultat
sol 2 - Sol		absence d'amiante
Emplacement

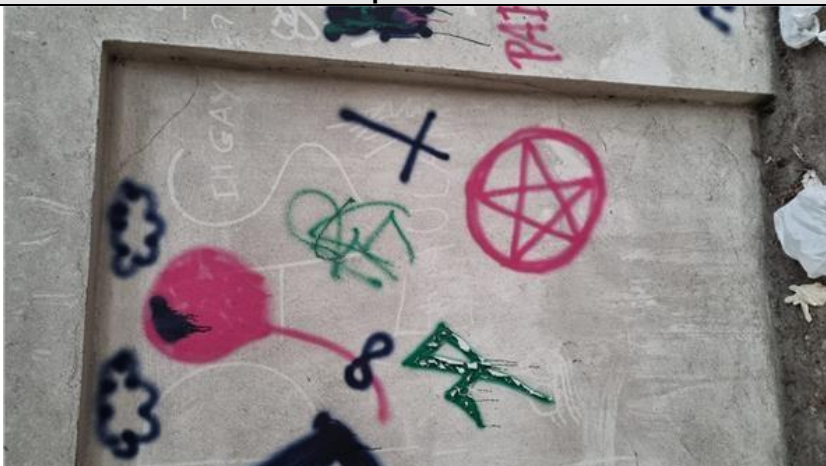
PRELEVEMENT : P052		
Nom du client	Numéro de dossier	Pièce ou local
EPF GRAND EST	ENV2022-01-0035-11	2ème - Zone 14
Matériau	Date de prélèvement	Nom de l'opérateur
enduit ciment	02/12/2022	LIPIEC Solène
Localisation		Résultat
mur 1 - Murs		absence d'amiante
Emplacement

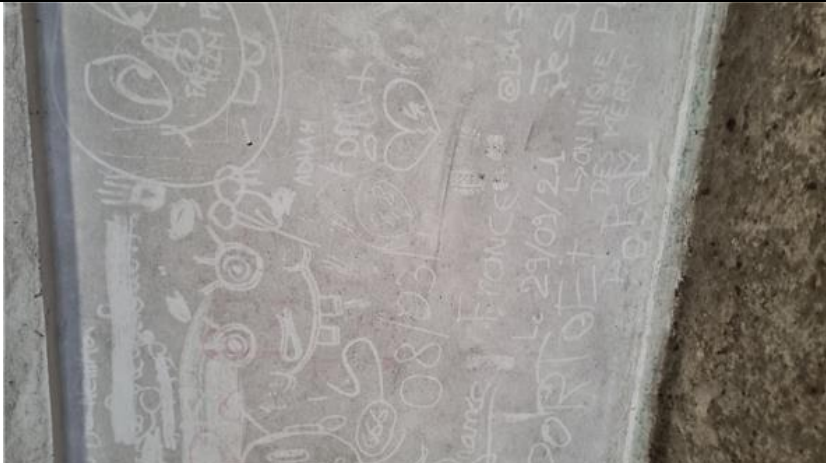
PRELEVEMENT : P053		
Nom du client	Numéro de dossier	Pièce ou local
EPF GRAND EST	ENV2022-01-0035-11	2ème - Zone 14
Matériau	Date de prélèvement	Nom de l'opérateur
enduit ciment	02/12/2022	LIPIEC Solène
Localisation		Résultat
mur 2 - Murs		absence d'amiante
Emplacement

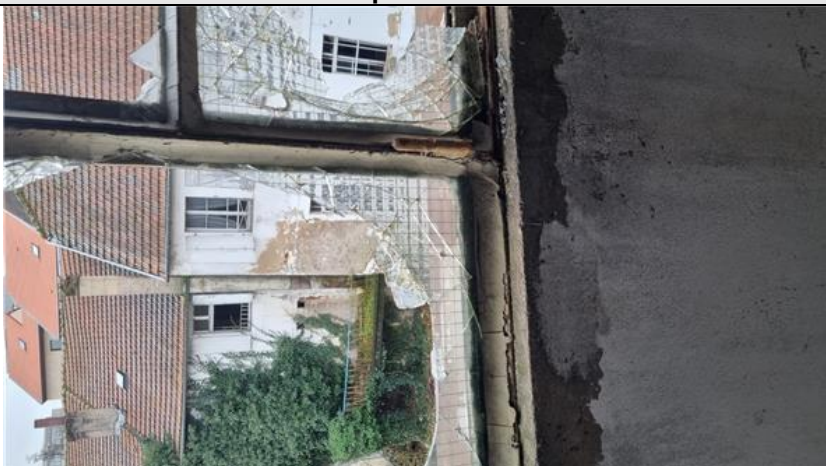
PRELEVEMENT : P054		
Nom du client	Numéro de dossier	Pièce ou local
EPF GRAND EST	ENV2022-01-0035-11	2ème - Zone 14
Matériau	Date de prélèvement	Nom de l'opérateur
mastic vitrier	02/12/2022	LIPIEC Solène
Localisation		Résultat
Fenêtre - Murs Dormant et ouvrant intérieurs		absence d'amiante
Emplacement

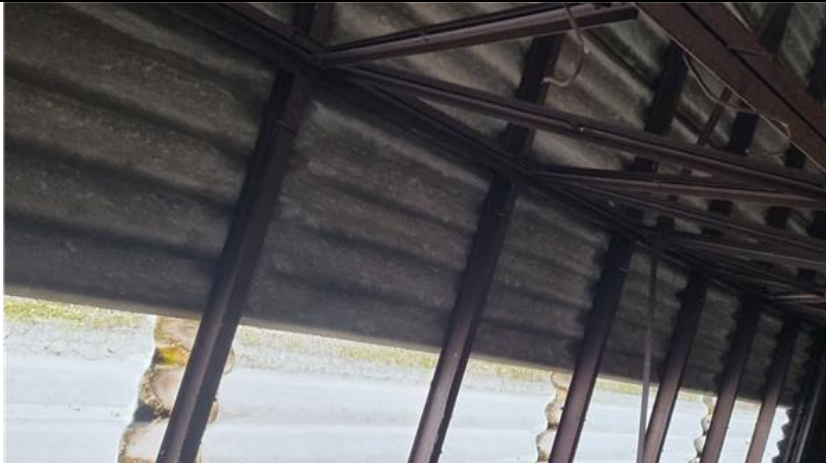
PRELEVEMENT : P055		
Nom du client	Numéro de dossier	Pièce ou local
EPF GRAND EST	ENV2022-01-0035-11	2ème - Zone 14
Matériau	Date de prélèvement	Nom de l'opérateur
plaques ondulées	02/12/2022	LIPIEC Solène
Localisation		Résultat
Plafond - Plafond		absence d'amiante
Emplacement

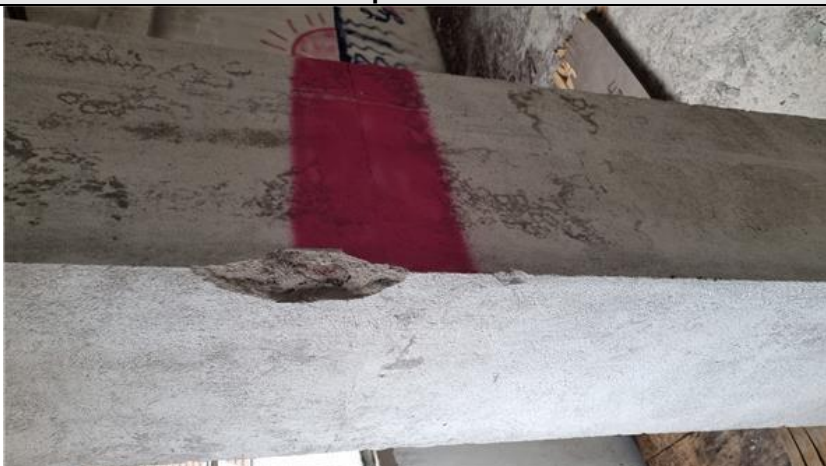
PRELEVEMENT : P056		
Nom du client	Numéro de dossier	Pièce ou local
EPF GRAND EST	ENV2022-01-0035-11	2ème - Zone 14
Matériau	Date de prélèvement	Nom de l'opérateur
enduit ciment	02/12/2022	LIPIEC Solène
Localisation		Résultat
Poteau - A		absence d'amiante
Emplacement

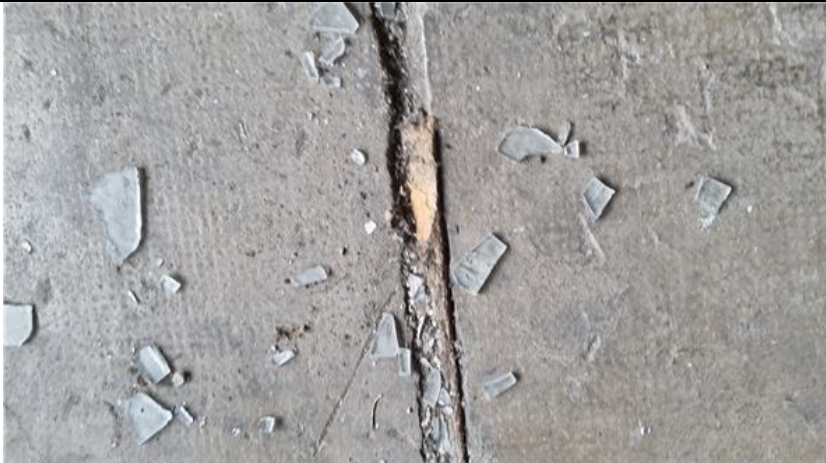
PRELEVEMENT : P057		
Nom du client	Numéro de dossier	Pièce ou local
EPF GRAND EST	ENV2022-01-0035-11	1er - Zone 12
Matériau	Date de prélèvement	Nom de l'opérateur
joint	02/12/2022	LIPIEC Solène
Localisation		Résultat
sol - Sol		absence d'amiante
Emplacement

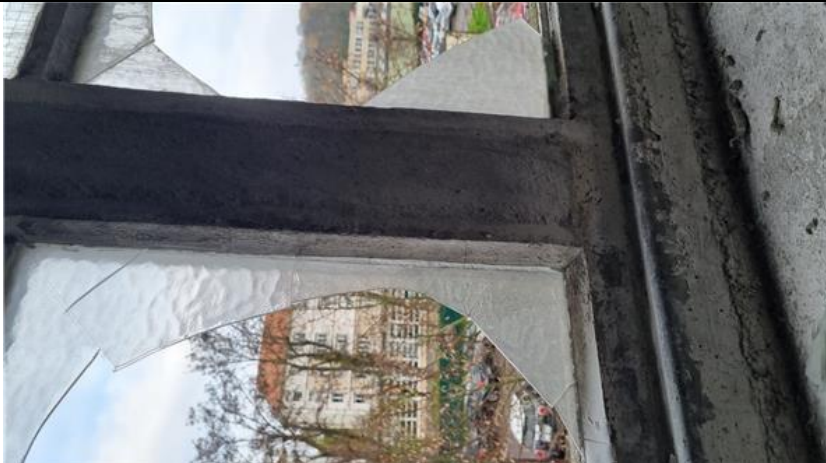
PRELEVEMENT : P059		
Nom du client	Numéro de dossier	Pièce ou local
EPF GRAND EST	ENV2022-01-0035-11	1er - Zone 12
Matériau	Date de prélèvement	Nom de l'opérateur
Ciment	02/12/2022	LIPIEC Solène
Localisation		Résultat
ossature fenêtre 2 - Murs Dormant et ouvrant intérieurs		absence d'amiante
Emplacement

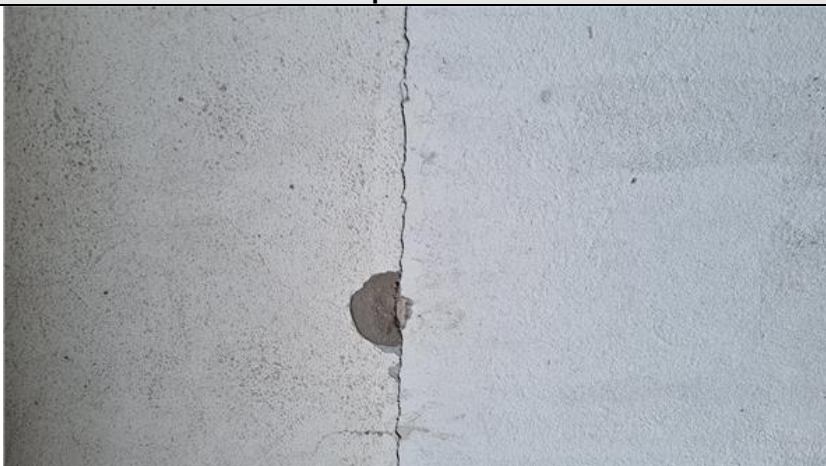
PRELEVEMENT : P060		
Nom du client	Numéro de dossier	Pièce ou local
EPF GRAND EST	ENV2022-01-0035-11	EXTERIEUR - Façade A
Matériau	Date de prélèvement	Nom de l'opérateur
Ciment - enduit peinture	02/12/2022	LIPIEC Solène
Localisation		Résultat
mur haut - Murs		absence d'amiante
Emplacement

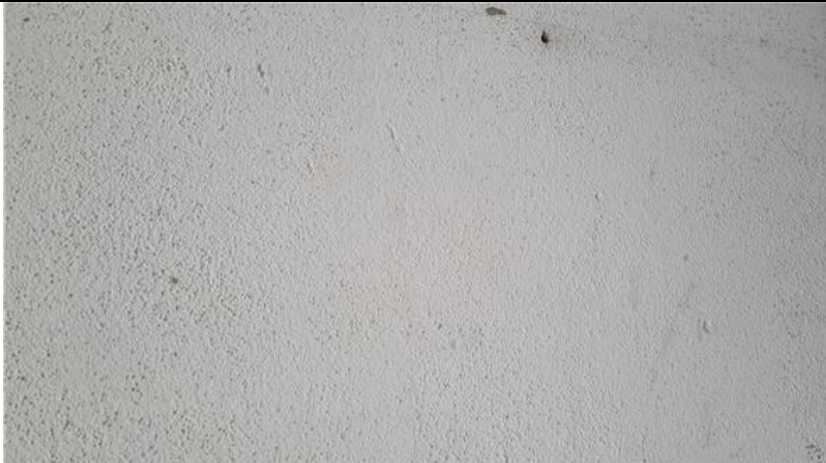
PRELEVEMENT : P061		
Nom du client	Numéro de dossier	Pièce ou local
EPF GRAND EST	ENV2022-01-0035-11	EXTERIEUR - Façade A
Matériau	Date de prélèvement	Nom de l'opérateur
Ciment - enduit peinture	02/12/2022	LIPIEC Solène
Localisation		Résultat
mur bas - Murs		absence d'amiante
Emplacement

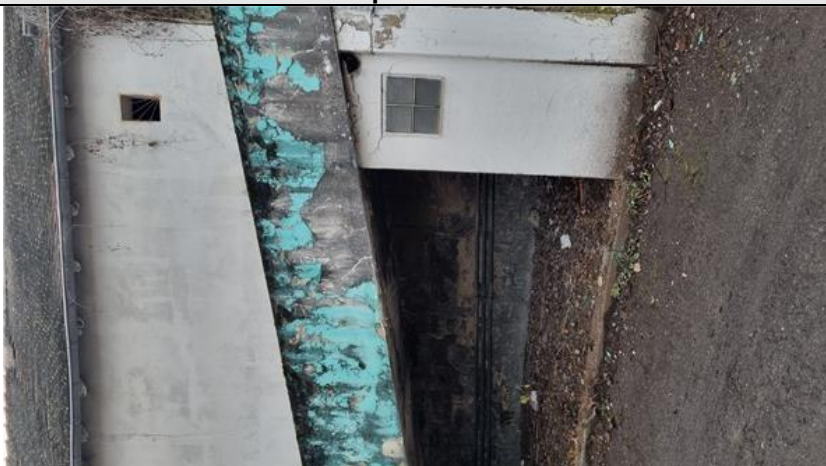
PRELEVEMENT : P062		
Nom du client	Numéro de dossier	Pièce ou local
EPF GRAND EST	ENV2022-01-0035-11	EXTERIEUR - Façade A
Matériau	Date de prélèvement	Nom de l'opérateur
enduit ciment	02/12/2022	LIPIEC Solène
Localisation		Résultat
passerelle - sol		absence d'amiante
Emplacement

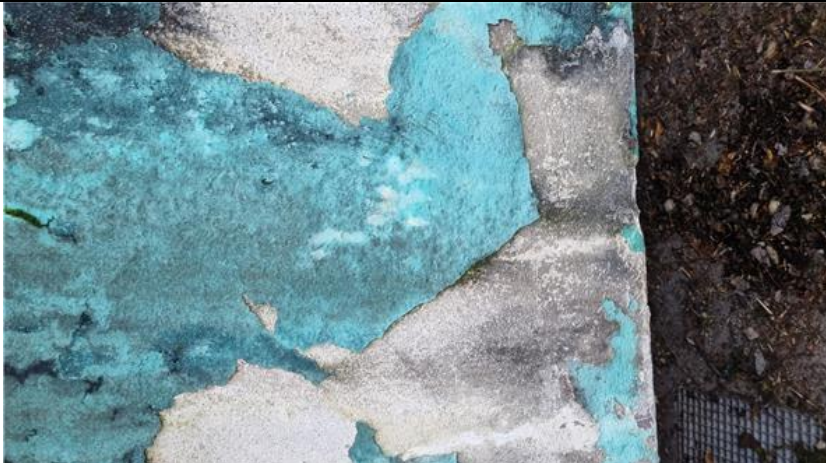
PRELEVEMENT : P063		
Nom du client	Numéro de dossier	Pièce ou local
EPF GRAND EST	ENV2022-01-0035-11	EXTERIEUR - Façade A
Matériau	Date de prélèvement	Nom de l'opérateur
peinture verte	02/12/2022	LIPIEC Solène
Localisation		Résultat
passerelle - sol		absence d'amiante
Emplacement

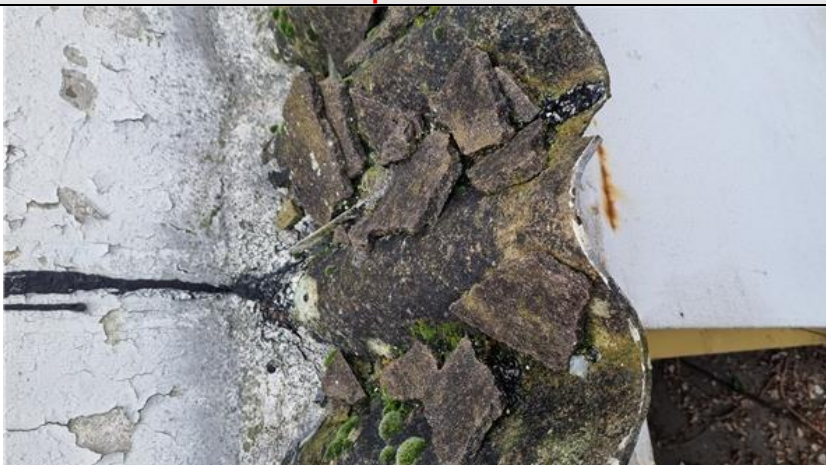
PRELEVEMENT : P064		
Nom du client	Numéro de dossier	Pièce ou local
EPF GRAND EST	ENV2022-01-0035-11	EXTERIEUR - Façade A
Matériau	Date de prélèvement	Nom de l'opérateur
plaques fondulées	02/12/2022	LIPIEC Solène
Localisation		Résultat
appentis - Murs		Présence d'amiante (Fibres d'amiante de type chrysotile, riébeckite-amiante (crocidolite))
Emplacement

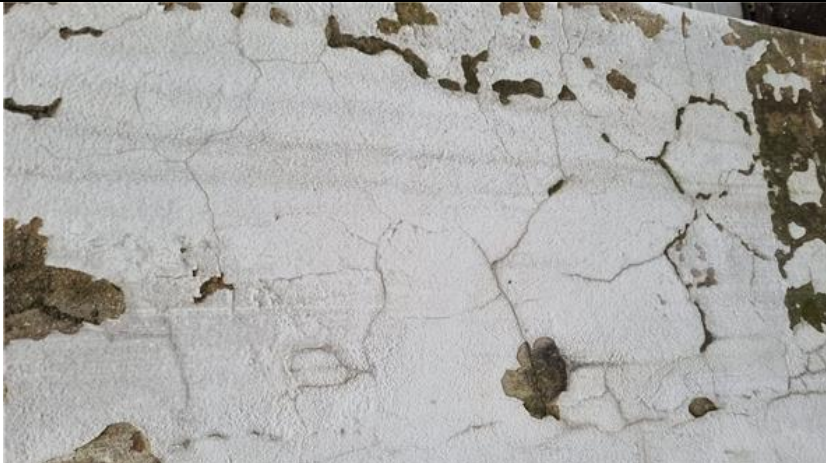
PRELEVEMENT : P065		
Nom du client	Numéro de dossier	Pièce ou local
EPF GRAND EST	ENV2022-01-0035-11	EXTERIEUR - Façade B
Matériau	Date de prélèvement	Nom de l'opérateur
Ciment - enduit peinture	02/12/2022	LIPIEC Solène
Localisation		Résultat
mur bas - Murs		absence d'amiante
Emplacement

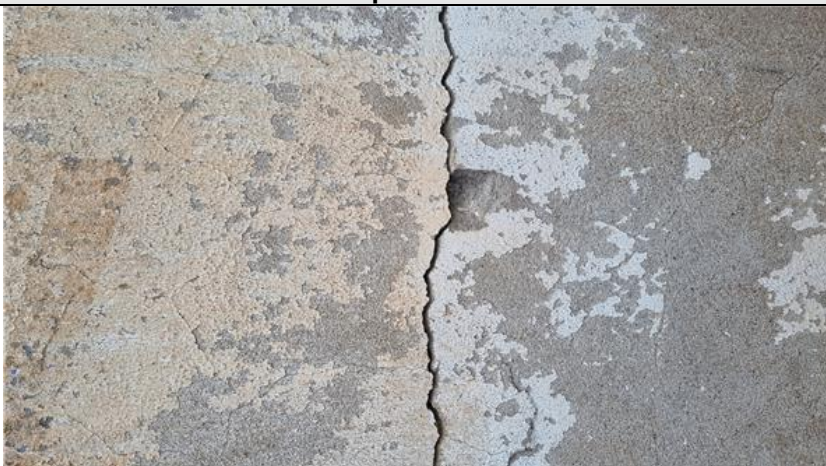
PRELEVEMENT : P066		
Nom du client	Numéro de dossier	Pièce ou local
EPF GRAND EST	ENV2022-01-0035-11	EXTERIEUR - Façade B
Matériau	Date de prélèvement	Nom de l'opérateur
Ciment - enduit peinture	02/12/2022	LIPIEC Solène
Localisation		Résultat
mur haut - Murs		absence d'amiante
Emplacement

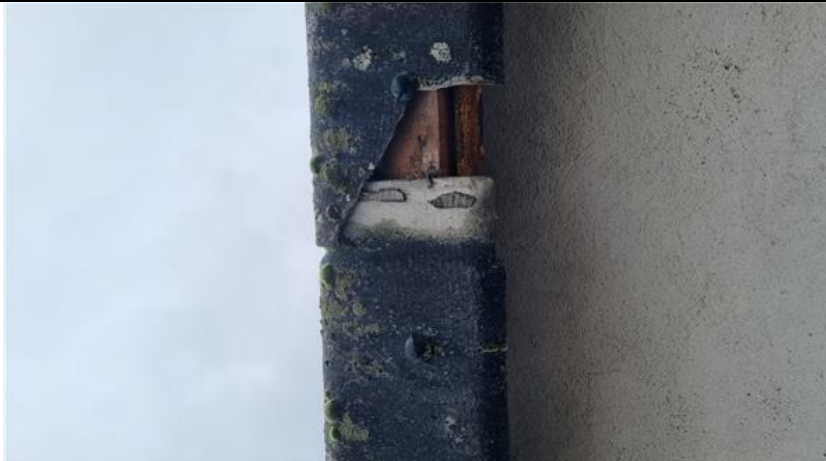
PRELEVEMENT : P067		
Nom du client	Numéro de dossier	Pièce ou local
EPF GRAND EST	ENV2022-01-0035-11	EXTERIEUR - Façade B
Matériau	Date de prélèvement	Nom de l'opérateur
plaque fibrociment	02/12/2022	LIPIEC Solène
Localisation		Résultat
rives latérales - Murs		absence d'amiante
Emplacement

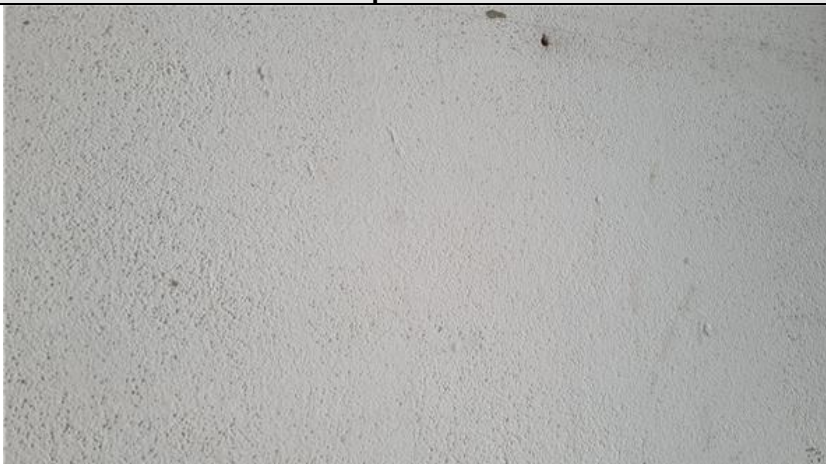
PRELEVEMENT : P069		
Nom du client	Numéro de dossier	Pièce ou local
EPF GRAND EST	ENV2022-01-0035-11	EXTERIEUR - Façade Annexe
Matériau	Date de prélèvement	Nom de l'opérateur
enduit ciment	02/12/2022	LIPIEC Solène
Localisation		Résultat
Mur - Murs		absence d'amiante
Emplacement
