## Rapport de repérage des matériaux et produits contenant de l'amiante avant réalisation de travaux dans un immeuble bâti

Référence client : BATIMENT DSAC - AEROPORT LESQUIN

Date de repérage : 22/02/2023

Date du rapport : 13/03/2023

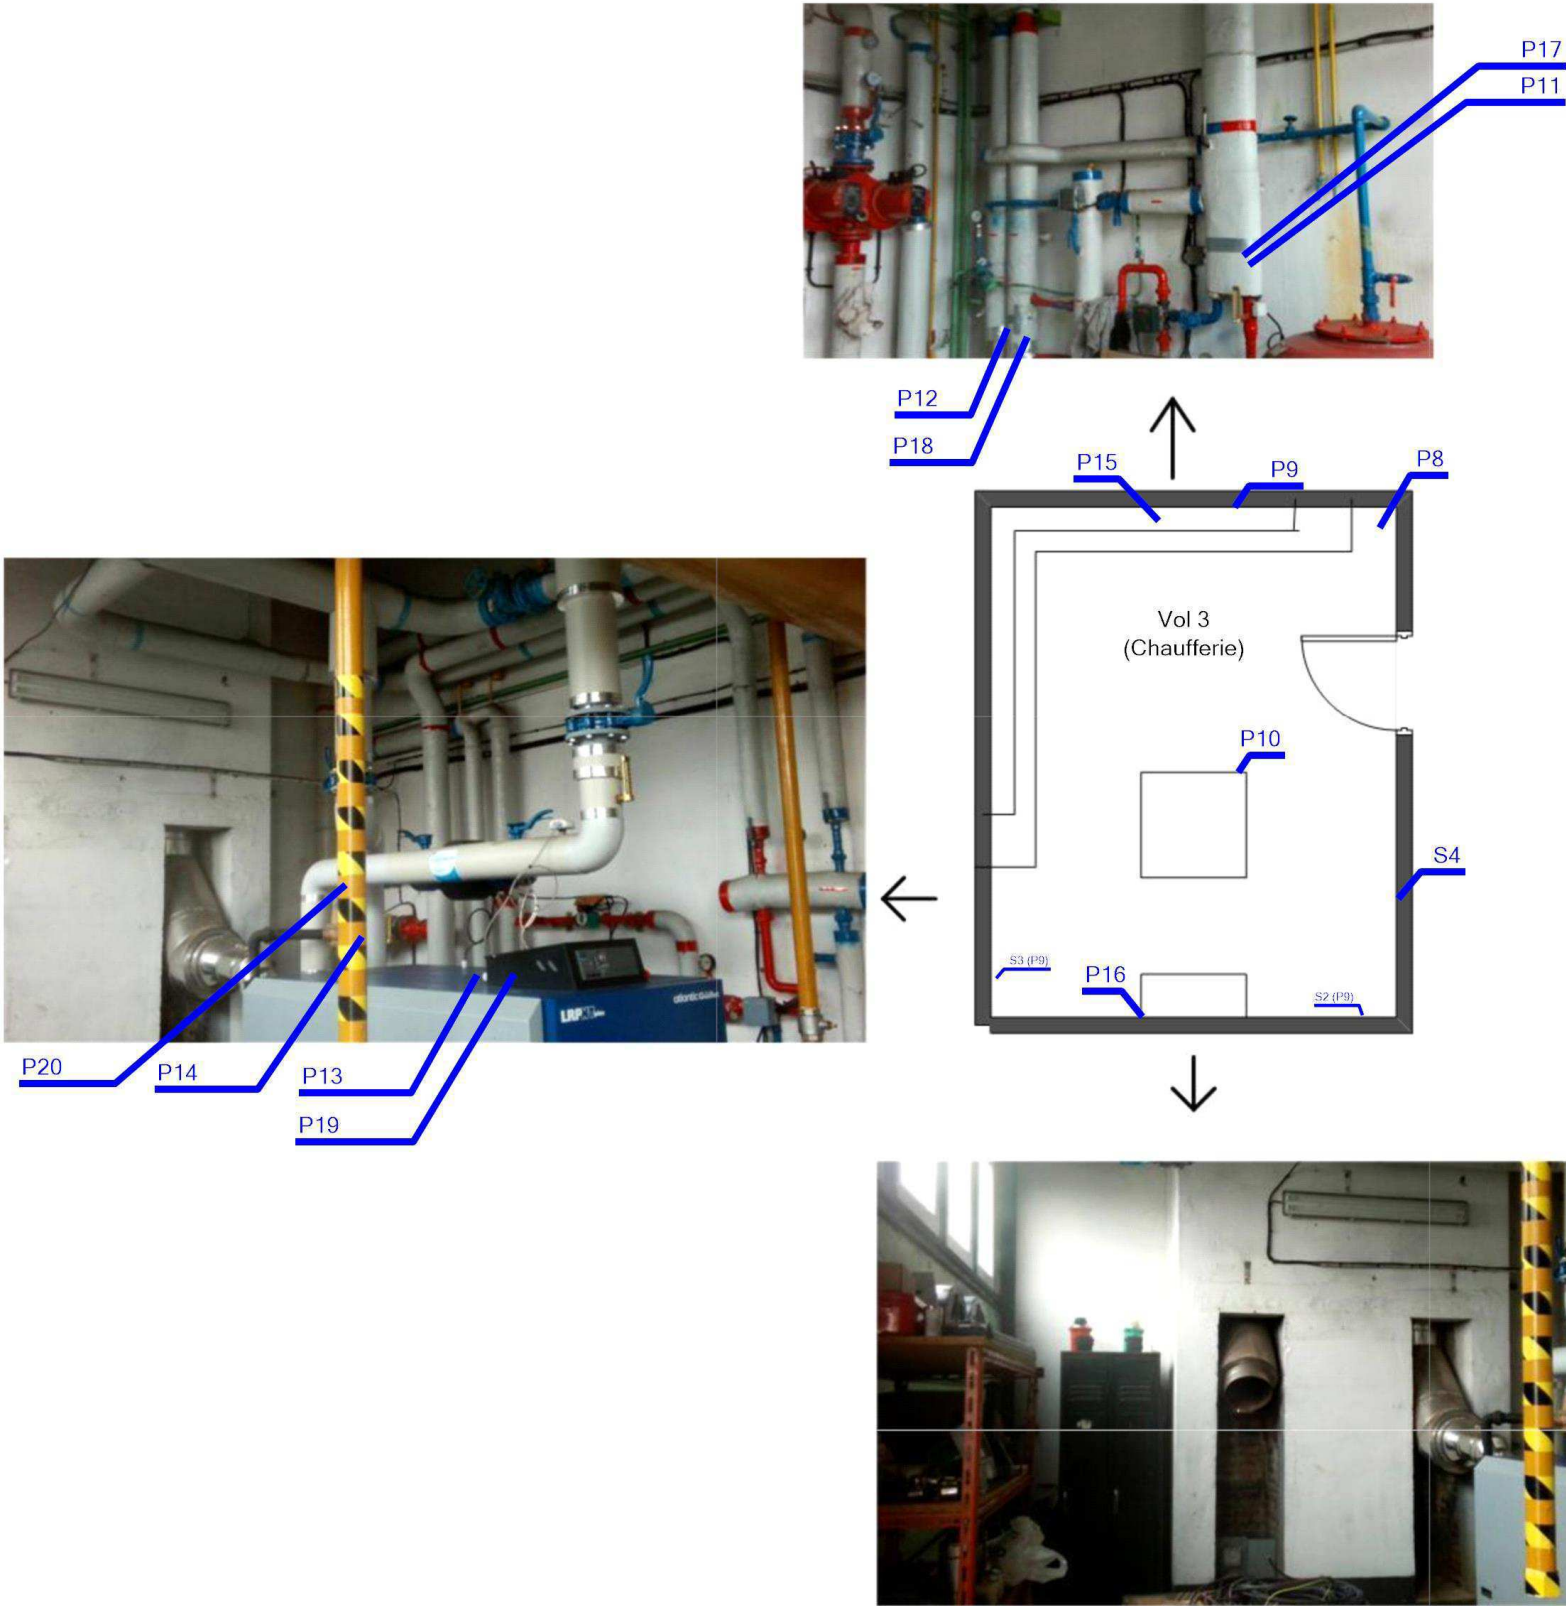
CHAUFFERIE - PLAN DE REPÉRAGE - ACTIONS MENÉES

P	Localisation dun prélèvement négatif
S	Localisation dun sondage négatif
