Rapport de mission de repérage des matériaux et produits contenant de l'amiante avant réalisation de travaux dans un immeuble bâti

URSSAF
3 RUE GAETAN RONDEAU
44200 NANTES

Date du rapport : 29/04/2025

Référence du dossier : 2503CCENA -
BI5860000001965

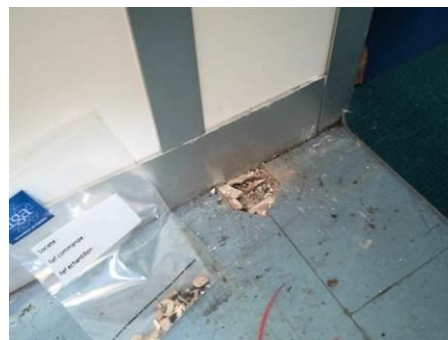
Localisation : 5ème étage - 520 RTF ACOR

Résultat : Absence d'amiante

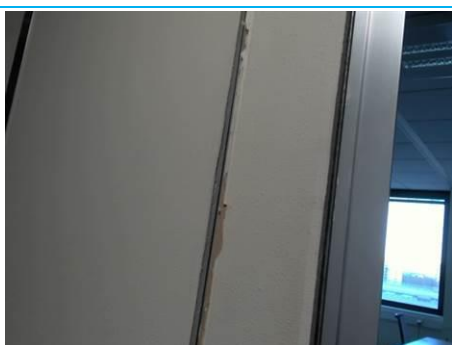
Localisation : 5ème étage - 520 RTF ACOR

Résultat : Présence d'amiante

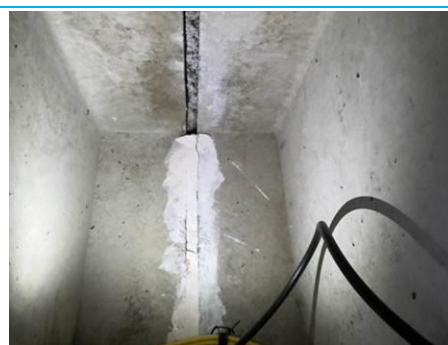
Localisation : 5ème étage - 523 Circulation

Résultat : Absence d'amiante

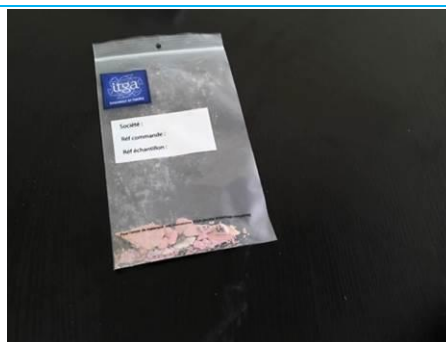
Localisation : 5ème étage - 524 Circulation

Résultat : Présence d'amiante

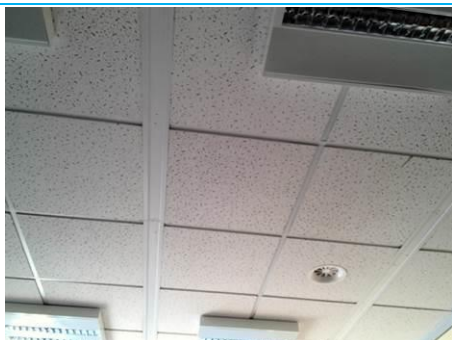
Localisation : 5ème étage - Bureau 506 ACOR-RG

Résultat : Présence d'amiante

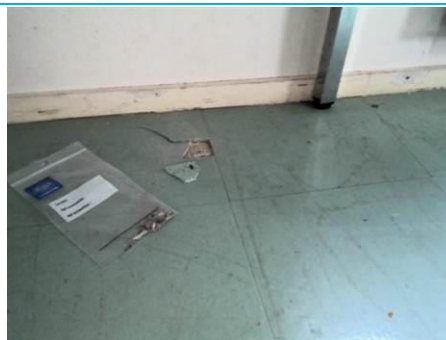
Localisation : 7ème étage - Secrétariat CSE 711

Résultat : Présence d'amiante

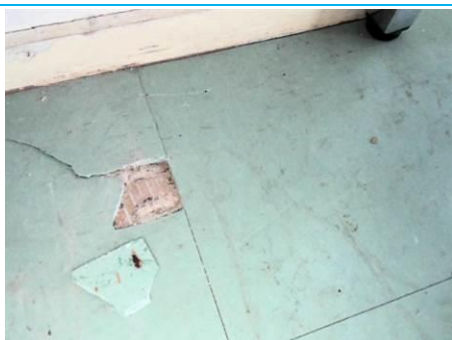
Localisation : 7ème étage - CSE 710

Résultat : Présence d'amiante

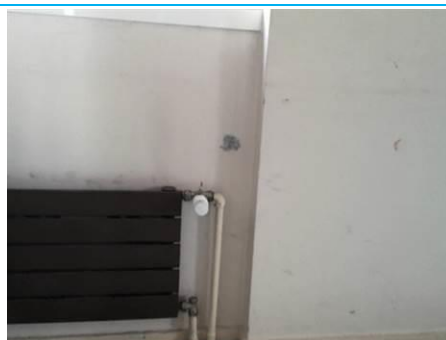
Localisation : 7ème étage - CSE 710

Résultat : Présence d'amiante

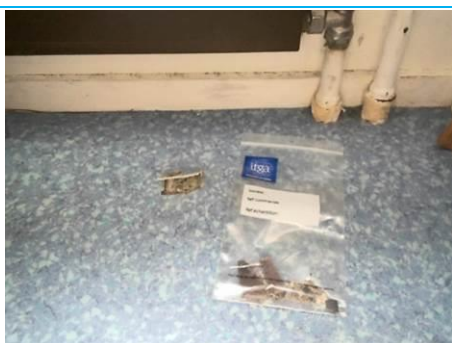
Localisation : 7ème étage - 701 Circulation

Résultat : Présence d'amiante

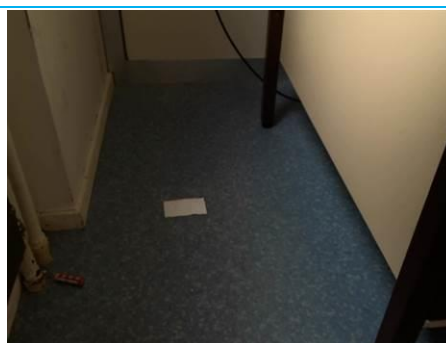
Prélèvement : P047

Localisation : 7ème étage - 708 CFDT

Résultat : Présence d'amiante

Matériaux : ZPSO-029

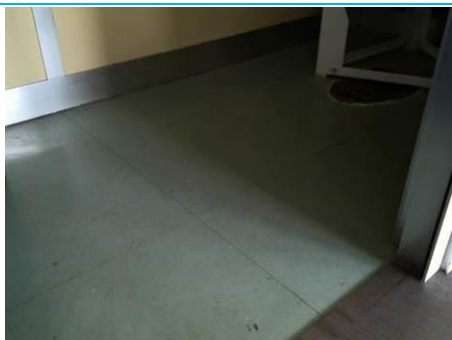
Prélèvement : P065

Localisation : 7ème étage - 712 Salle à manger

Résultat : Présence d'amiante

Matériaux : ZPSO-027

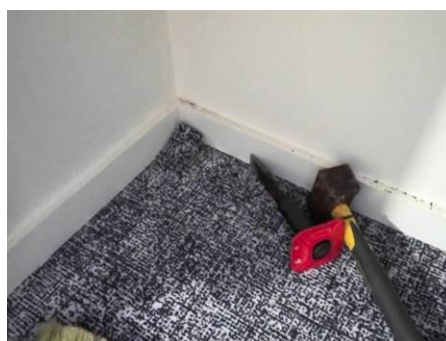
Prélèvement : P066

Localisation : 7ème étage - 712 Salle à manger

Résultat : Présence d'amiante

Matériaux : ZPSO-017

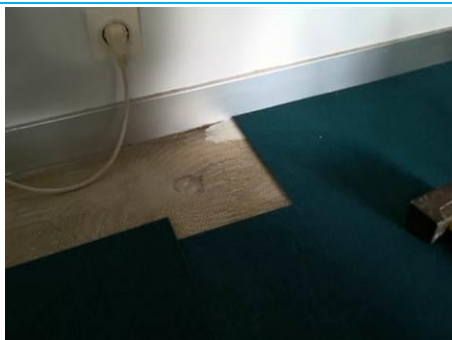
Prélèvement : P088

Matériaux : ZPSO-029

Description : Colle jaune + ragréage sous revêtement

Localisation : 4ème étage - 406 Prod T1

Résultat : Absence d'amiante

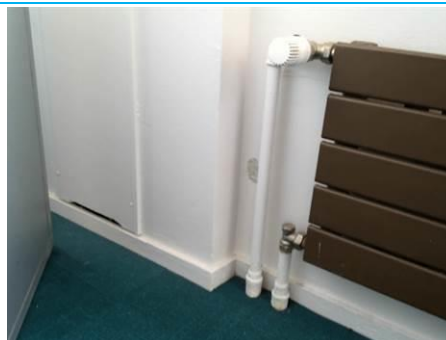
Prélèvement : P089

Matériaux : ZPSO-015

Localisation : 4ème étage - 406 Prod T1

Résultat : Absence d'amiante

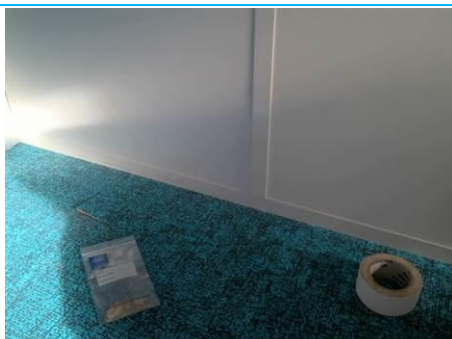
Prélèvement : P090

Matériaux : ZPSO-029

Localisation : 4ème étage - 412 Offres de services

Résultat : Absence d'amiante

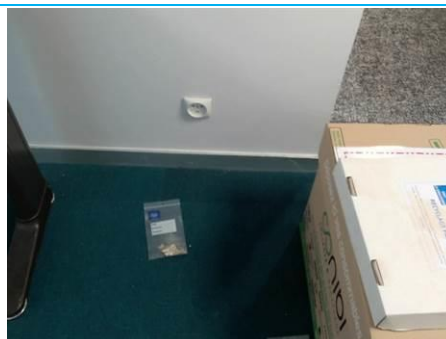
Prélèvement : P091

Matériaux : ZPSO-029

Localisation : 4ème étage - 422 Circulation

Résultat : Absence d'amiante

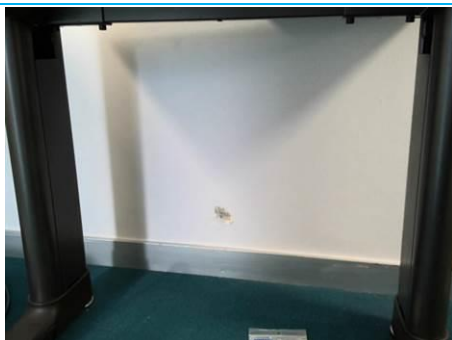
Prélèvement : P092

Matériaux : ZPSO-016

Localisation : 4ème étage - 422 Circulation

Résultat : Absence d'amiante

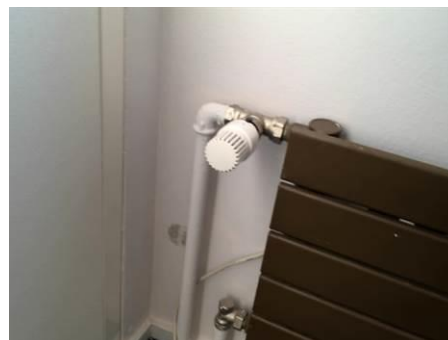
Prélèvement : P093

Matériaux : ZPSO-015

Localisation : 4ème étage - 412 Offres de services

Résultat : Absence d'amiante

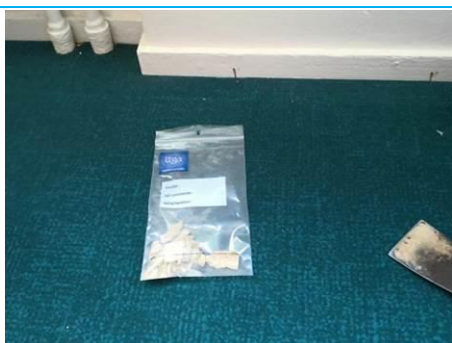
Prélèvement : P094

Matériaux : ZPSO-029

Localisation : 4ème étage - 417 Prod TI 2

Résultat : Absence d'amiante

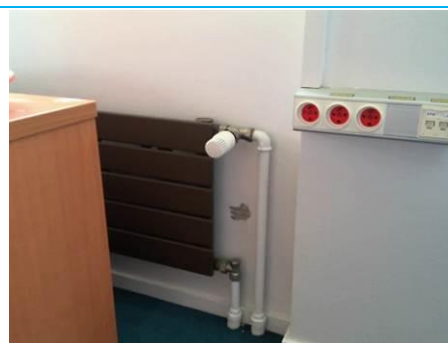
Prélèvement : P095

Matériaux : ZPSO-015

Localisation : 4ème étage - 417 Prod TI 2

Résultat : Absence d'amiante

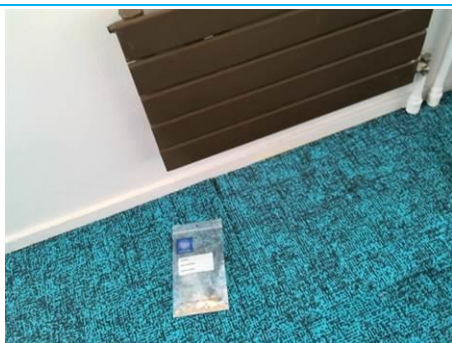
Prélèvement : P096

Matériaux : ZPSO-029

Localisation : 4ème étage - 414 Assist Médias

Résultat : Absence d'amiante

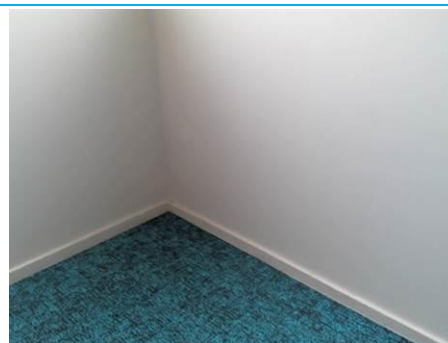
Prélèvement : P097

Matériaux : ZPSO-015

Localisation : 4ème étage - 414 Assist Médias

Résultat : Absence d'amiante

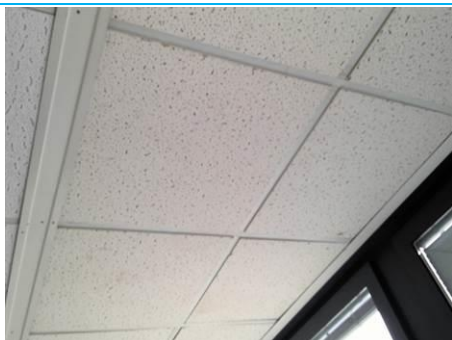
Matériaux : ZPSO-021
Prélèvement : P098
Description : Faux-plafond blanc avec motifs
Localisation : 4ème étage - 422 Circulation
Résultat : Absence d'amiante

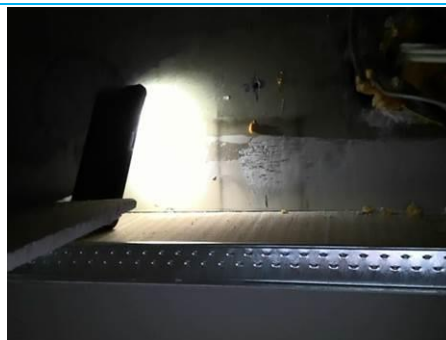
Matériaux : ZPSO-020
Prélèvement : P100
Description : Mur: Enduit sur béton
Localisation : 4ème étage - 401 Circulation noyau
Résultat : Absence d'amiante

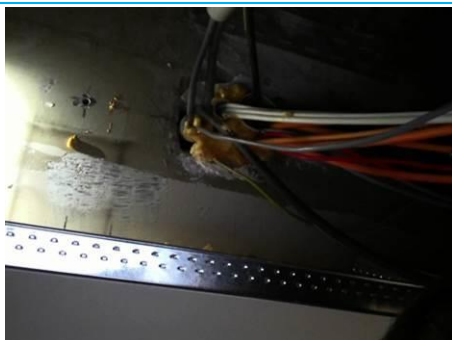
Matériaux : ZPSO-019
Prélèvement : P099
Description : Mur: plâtre de rebouchage dans mur béton
Localisation : 4ème étage - 401 Circulation noyau
Résultat : Absence d'amiante

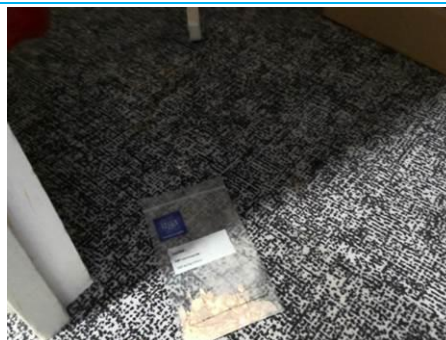
Matériaux : ZPSO-017
Prélèvement : P101
Description : Colle de carrelage gris au sol
Localisation : 4ème étage - 402 Extincteurs
Résultat : Absence d'amiante

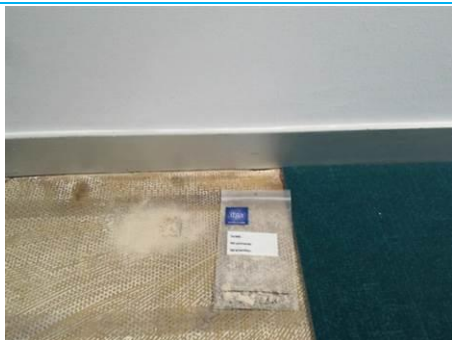
Matériaux : ZPSO-029
Prélèvement : P102
Description : Colle jaune + ragréage sous revêtement
Localisation : 4ème étage - 421 Circulation
Résultat : Absence d'amiante

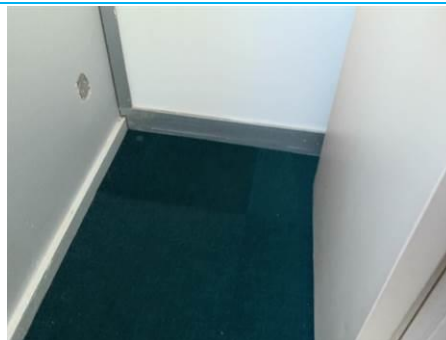
Matériaux : ZPSO-029
Prélèvement : P103
Description : Colle jaune + ragréage sous revêtement
Localisation : 3ème étage - 315 Resp Sect Prod RG
Résultat : Absence d'amiante

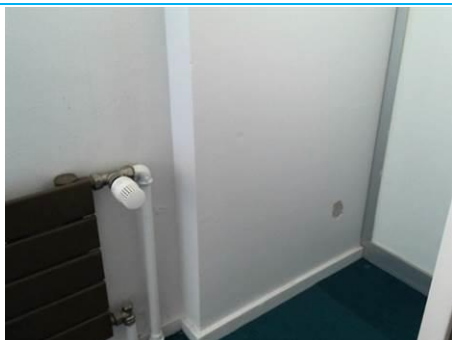
Prélèvement : P104

Matériaux : ZPSO-015

Localisation : 3ème étage - 315 Resp Sect Prod RG

Résultat : Absence d'amiante

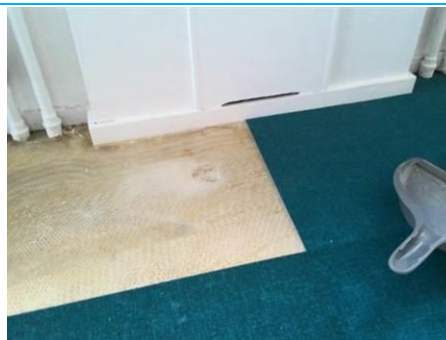
Prélèvement : P105

Matériaux : ZPSO-029

Localisation : 3ème étage - 306 RG Grands Comptes

Résultat : Absence d'amiante

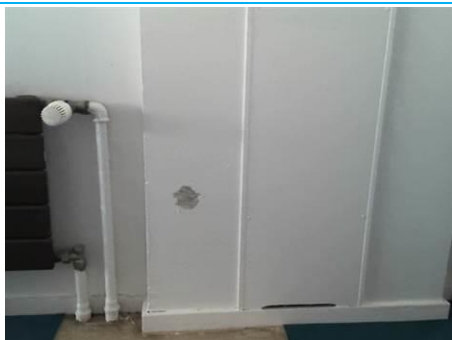
Prélèvement : P106

Matériaux : ZPSO-015

Localisation : 3ème étage - 306 RG Grands Comptes

Résultat : Absence d'amiante

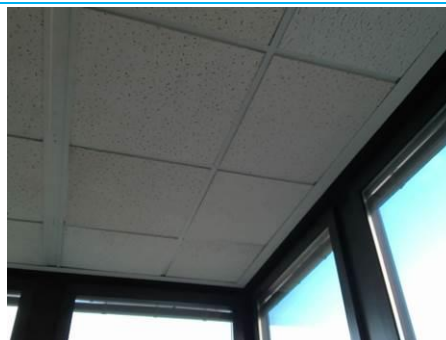
Prélèvement : P107

Matériaux : ZPSO-021

Localisation : 3ème étage - 306 RG Grands Comptes

Résultat : Absence d'amiante

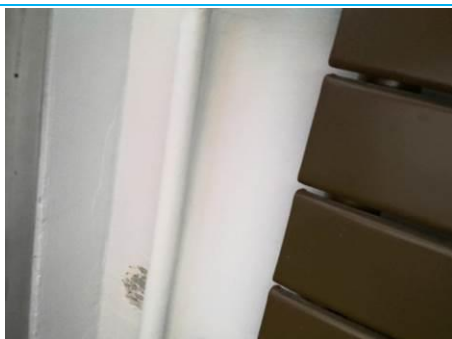
Prélèvement : P109

Matériaux : ZPSO-015

Localisation : 3ème étage - 310 RGA

Résultat : Absence d'amiante

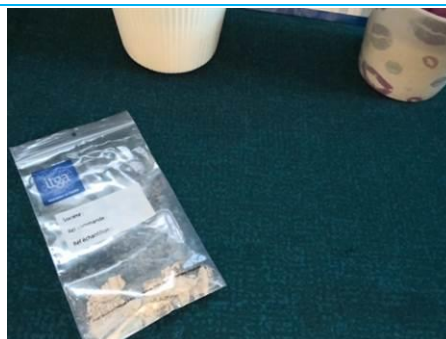
Prélèvement : P110

Matériaux : ZPSO-029

Localisation : 3ème étage - 313 RG TPE/PME

Résultat : Absence d'amiante

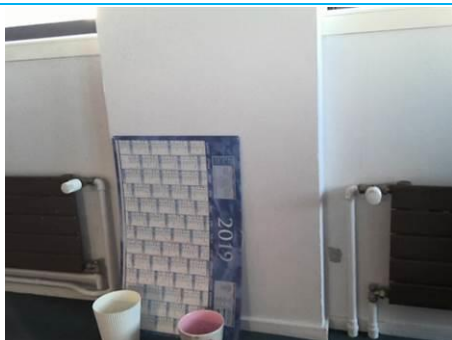
Prélèvement : P111

Matériaux : ZPSO-015

Localisation : 3ème étage - 313 RG TPE/PME

Résultat : Absence d'amiante

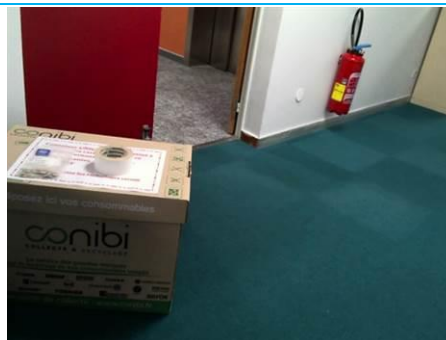
Prélèvement : P112

Matériaux : ZPSO-029

Localisation : 3ème étage - Circulation 321

Résultat : Absence d'amiante

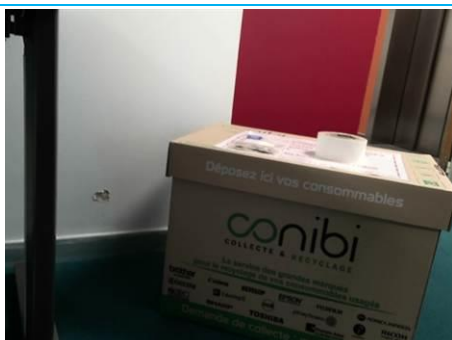
Prélèvement : P113

Matériaux : ZPSO-016

Localisation : 3ème étage - Circulation 321

Résultat : Absence d'amiante

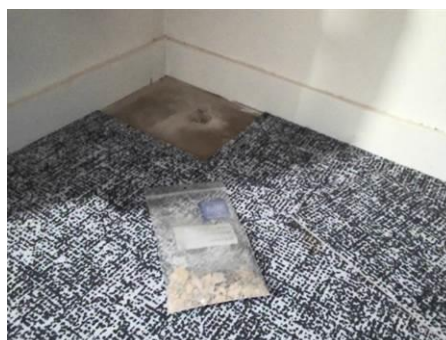
Prélèvement : P114

Matériaux : ZPSO-017

Localisation : 3ème étage - 302 Extincteurs

Résultat : Absence d'amiante

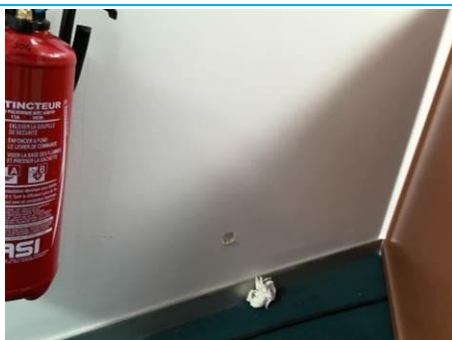
Prélèvement : P115

Matériaux : ZPSO-016

Localisation : 3ème étage - Circulation 322

Résultat : Absence d'amiante

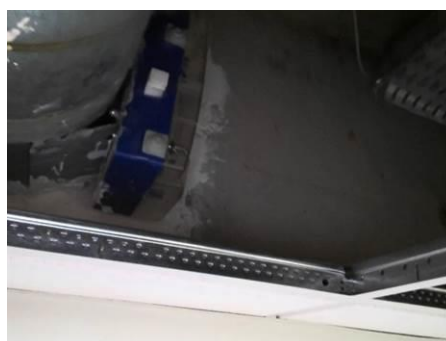
Prélèvement : P116

Matériaux : ZPSO-019

Localisation : 3ème étage - 301 Circulation noyau

Résultat : Absence d'amiante

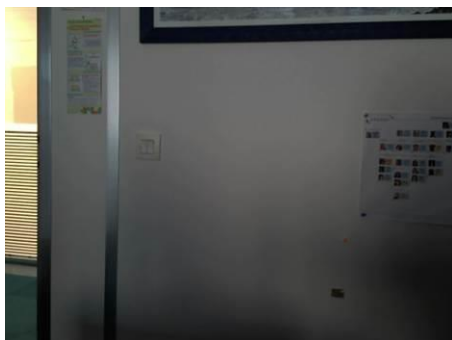
Matériaux : ZPSO-003
 Prélèvement : P117
 Description : Cloison: tapisserie blanche/beige
 Localisation : 3ème étage - 310 RGA
 Résultat : Absence d'amiante

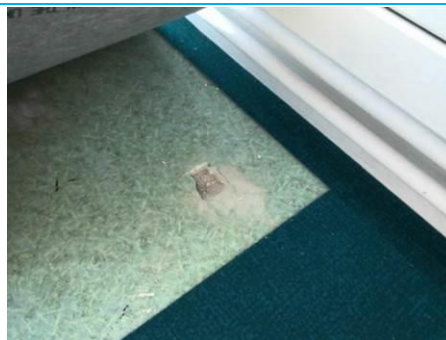
Matériaux : ZPSO-033
 Prélèvement : P118
 Description : Revêtement de sol vert + colle + ragréage (sous moquette)
 Localisation : 2ème étage - 210 Bureau
 Résultat : Absence d'amiante

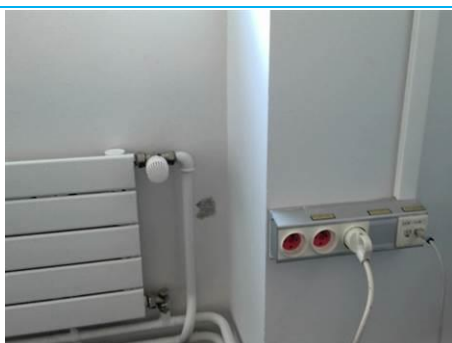
Matériaux : ZPSO-015
 Prélèvement : P120
 Description : Mur sur extérieur : plâtre + peinture sur béton
 Localisation : 2ème étage - 210 Bureau
 Résultat : Absence d'amiante

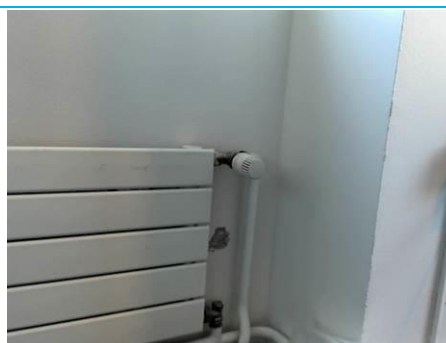
Matériaux : ZPSO-015
 Prélèvement : P121
 Description : Mur sur extérieur : plâtre + peinture sur béton
 Localisation : 2ème étage - 212 Com CRE
 Résultat : Absence d'amiante

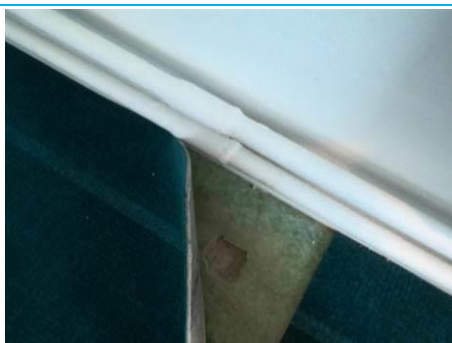
Matériaux : ZPSO-033
 Prélèvement : P119
 Description : Revêtement de sol vert + colle + ragréage (sous moquette)
 Localisation : 2ème étage - 212 Com CRE
 Résultat : Absence d'amiante

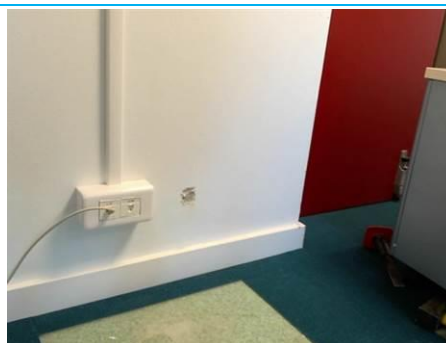
Matériaux : ZPSO-016
 Prélèvement : P127
 Description : Mur sur dégagement: tapisserie + enduit + peinture sur béton
 Localisation : 2ème étage - Circulation 220
 Résultat : Absence d'amiante

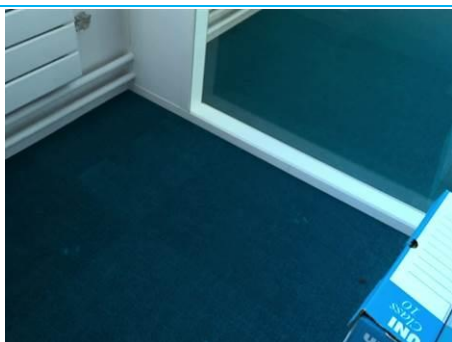
Prélèvement : P122

Matériaux : ZPSO-033

Localisation : 2ème étage - 205 C.Durance

Résultat : Absence d'amiante

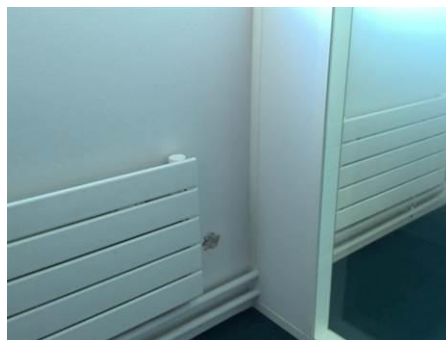
Prélèvement : P125

Matériaux : ZPSO-015

Localisation : 2ème étage - 205 C.Durance

Résultat : Absence d'amiante

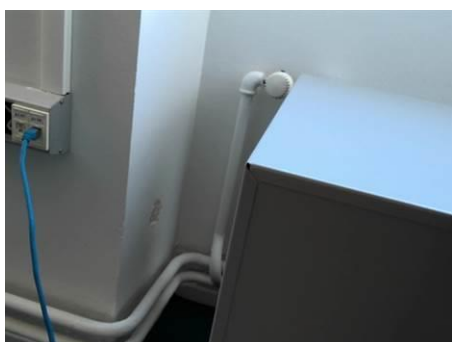
Prélèvement : P126

Matériaux : ZPSO-015

Localisation : 2ème étage - 210 Bureau

Résultat : Absence d'amiante

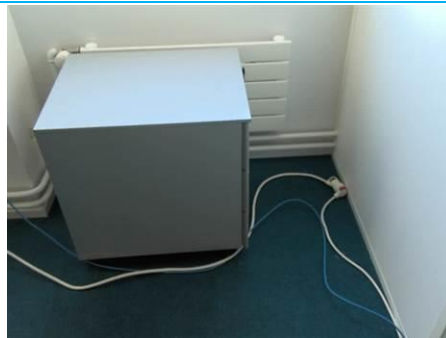
Prélèvement : P123

Matériaux : ZPSO-033

Localisation : 2ème étage - 210 Bureau

Résultat : Absence d'amiante

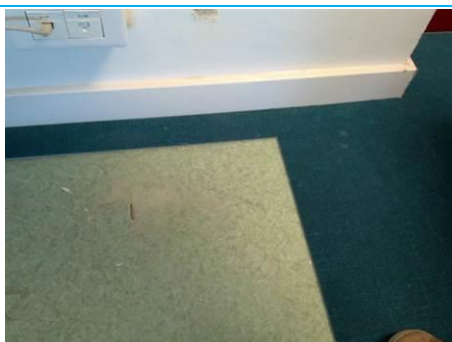
Prélèvement : P124

Matériaux : ZPSO-033

Localisation : 2ème étage - Circulation 220

Résultat : Absence d'amiante

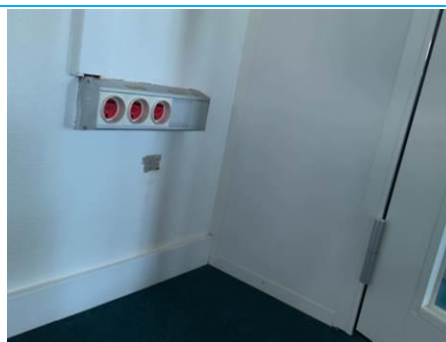
Prélèvement : P128

Matériaux : ZPSO-016

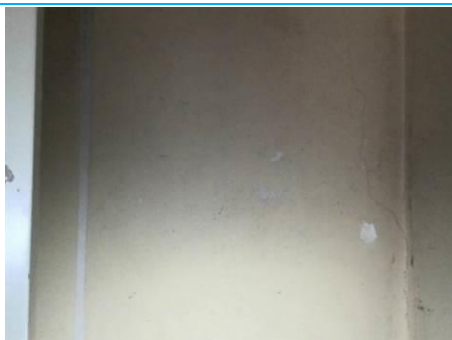
Matériaux : ZPSO-035
 Prélèvement : P131
 Description : Mur: plâtre + peinture
 Localisation : 2ème étage - 203 Local ménage
 Résultat : Absence d'amiante

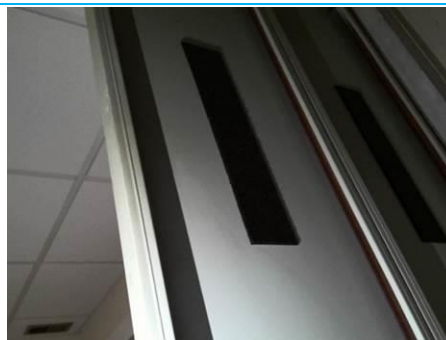
Matériaux : ZPSO-034
 Prélèvement : P130
 Description : Plaques souples bitumineuses antivibratiles
 Localisation : 2ème étage - 203 Local ménage
 Résultat : Présence d'amiante

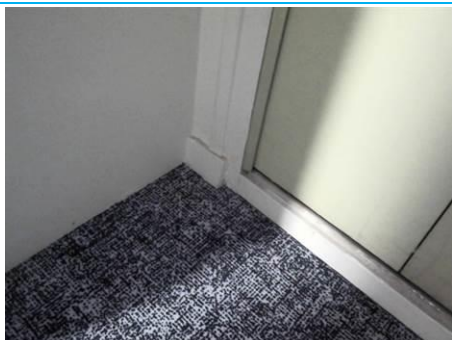
Matériaux : ZPSO-017
 Prélèvement : P129
 Description : Colle de carrelage gris au sol
 Localisation : 2ème étage - 203 Local ménage
 Résultat : Absence d'amiante

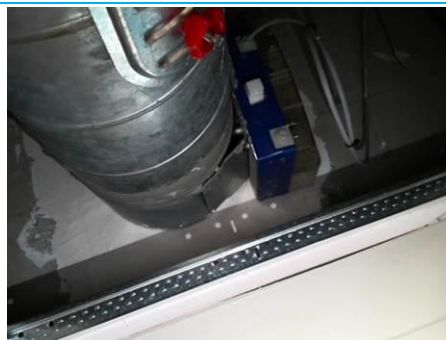
Matériaux : ZPSO-019
 Prélèvement : P132
 Description : Mur: plâtre de rebouchage dans mur béton
 Localisation : 2ème étage - 201 Circulation noyau
 Résultat : Absence d'amiante

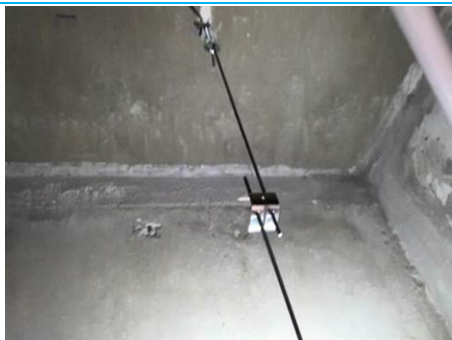
Matériaux : ZPSO-036
 Prélèvement : P133
 Description : Mur: enduit de lissage en ciment
 Localisation : 2ème étage - 201 Circulation noyau
 Résultat : Absence d'amiante

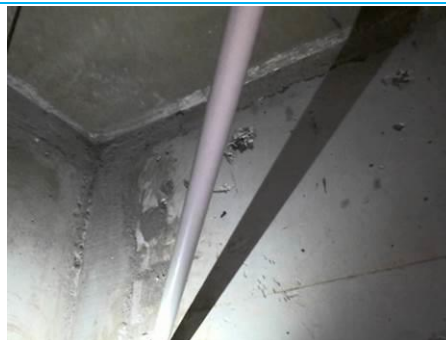
Matériaux : ZPSO-036
 Prélèvement : P134
 Description : Mur: enduit de lissage en ciment
 Localisation : 2ème étage - 201 Circulation noyau
 Résultat : Absence d'amiante

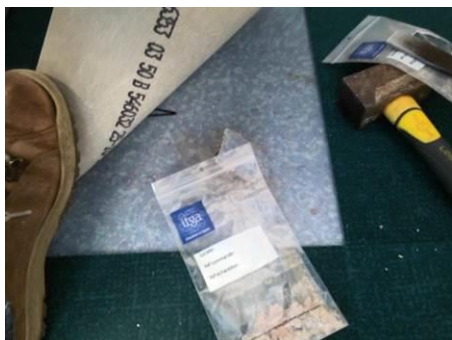
Description : Colle jaune + ragréage sous revêtement
Localisation : 1er étage - 112 AML
Résultat : Absence d'amiante

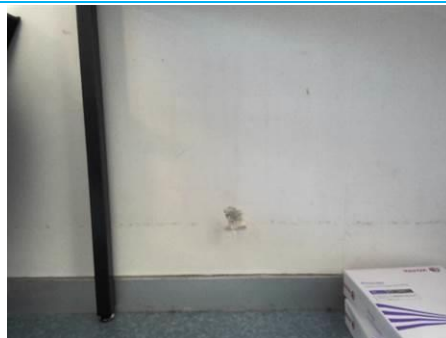
Description : Mur sur dégagement: tapisserie + enduit + peinture sur béton
Localisation : 1er étage - Circulation
Résultat : Présence d'amiante

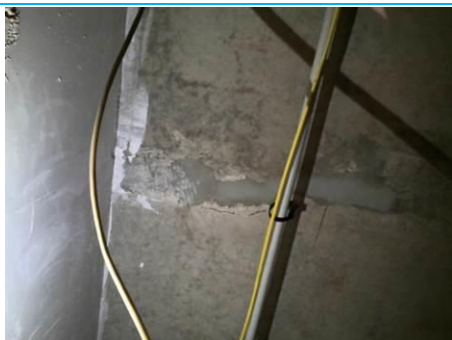
Description : Plafond en béton: enduit de lissage en ciment
Localisation : Rdc - 025 Hall d'accueil personnel
Résultat : Absence d'amiante

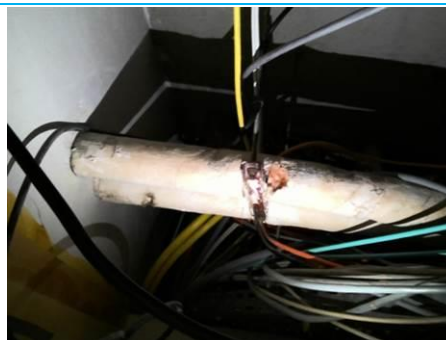
Description : Calorifugeage: laine minérale + toile plâtrée
Localisation : Rdc - 025 Hall d'accueil personnel
Résultat : Absence d'amiante

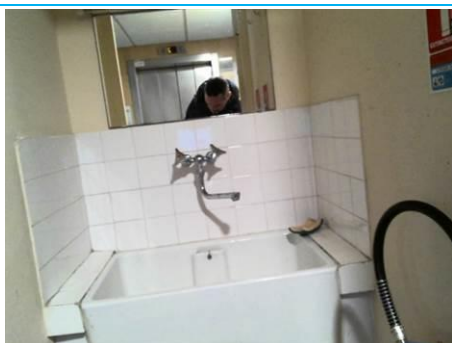
Description : Colle de faïence blanche
Localisation : Rdc - 026 Local ménage
Résultat : Absence d'amiante

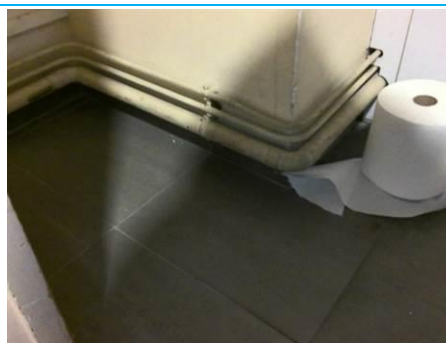
Description : Colle de carrelage au sol
Localisation : Rdc - 026 Local ménage
Résultat : Absence d'amiante

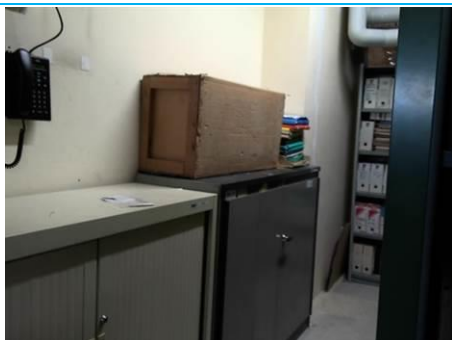
Matériaux : ZPSO-035
 Prélèvement : P154
 Description : Mur: plâtre + peinture
 Localisation : Rdc - 015 Archives
 Résultat : Absence d'amiante

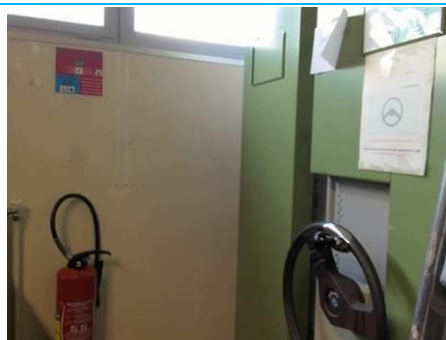
Matériaux : ZPSO-035
 Prélèvement : P155
 Description : Mur: plâtre + peinture
 Localisation : Rdc - 015 Archives
 Résultat : Absence d'amiante

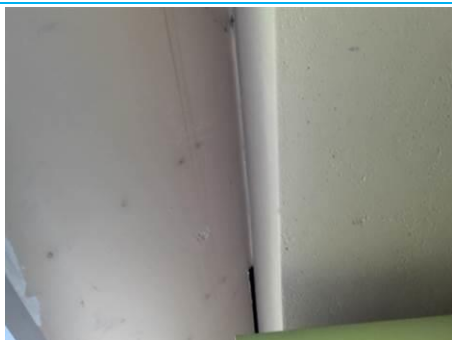
Matériaux : ZPSO-044
 Prélèvement : P156
 Description : Enduit de jointoiment des plaques de plâtre
 Localisation : Rdc - 015 Archives
 Résultat : Présence d'amiante

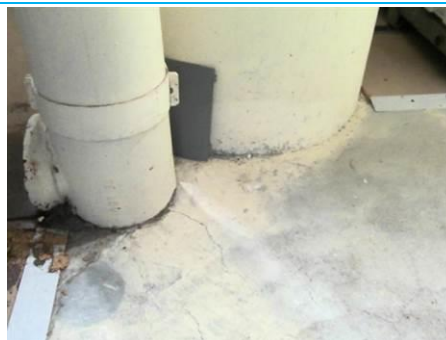
Matériaux : ZPSO-045
 Prélèvement : P157
 Description : Ragréage
 Localisation : Rdc - 015 Archives
 Résultat : Absence d'amiante

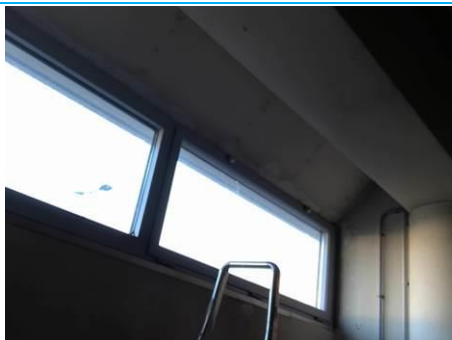
Matériaux : ZPSO-044
 Prélèvement : P158
 Description : Enduit de jointoiment des plaques de plâtre
 Localisation : Rdc - 014 Economat
 Résultat : Absence d'amiante

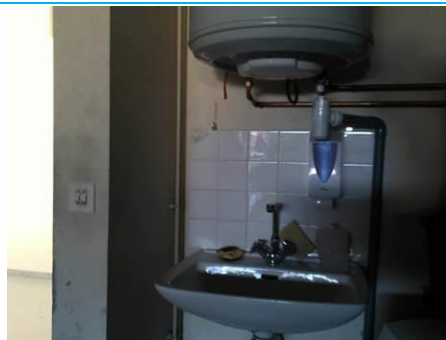
Matériaux : ZPSO-043
 Prélèvement : P159
 Description : Colle de faïence blanche
 Localisation : Rdc - 014 Economat
 Résultat : Absence d'amiante

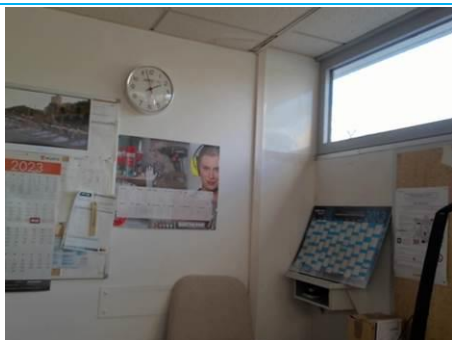
Matériaux : ZPSO-035
Prélèvement : P166
Description : Mur: plâtre + peinture
Localisation : Rdc - 012 Bureau entretien
Résultat : Présence d'amiante

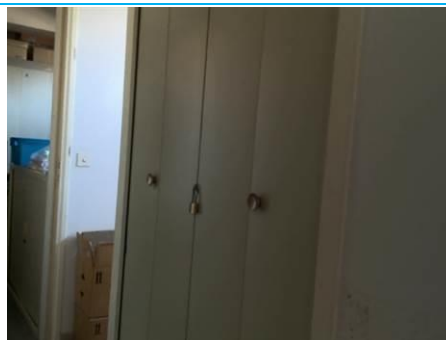
Matériaux : ZPSO-034
Prélèvement : P130
Description : Plaques souples bitumineuses antivibratiles
Localisation : 2ème étage - 203 Local ménage
Résultat : Présence d'amiante

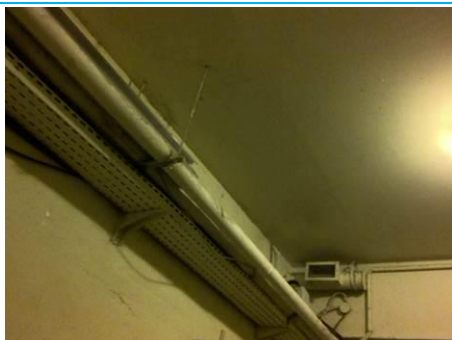
Matériaux : ZPSO-039
Prélèvement : P167
Description : Calorifugeage: laine minérale + toile plâtrée
Localisation : Rdc - 008 Local poubelles
Résultat : Absence d'amiante

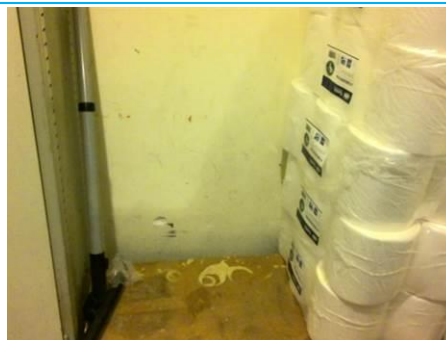
Matériaux : ZPSO-035
Prélèvement : P168
Description : Mur: plâtre + peinture
Localisation : Rdc - 008 Local poubelles
Résultat : Absence d'amiante

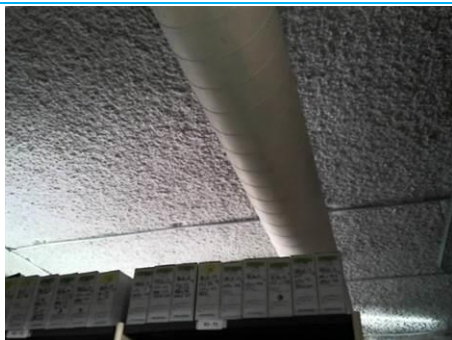
Matériaux : ZPSO-042
Prélèvement : P169
Description : Flocage
Localisation : Rdc - 004 Archives
Résultat : Absence d'amiante

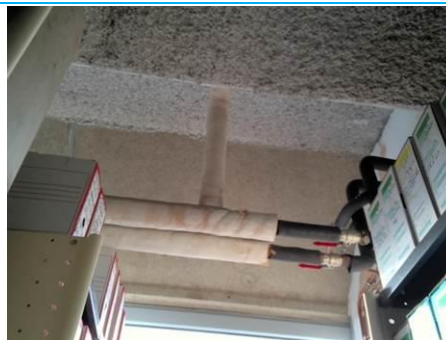
Matériaux : ZPSO-039
Prélèvement : P170
Description : Calorifugeage: laine minérale + toile plâtrée
Localisation : Rdc - 004 Archives
Résultat : Absence d'amiante

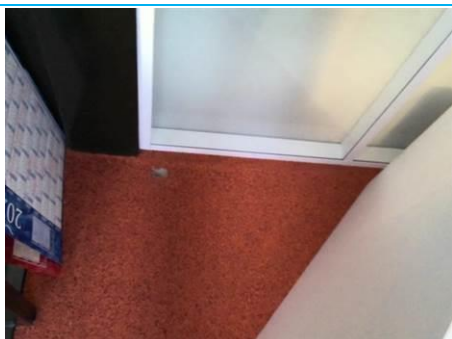
Matériaux : ZPSO-008

Prélèvement : P175

Localisation : Rdc - Box 020

Résultat : Absence d'amiante

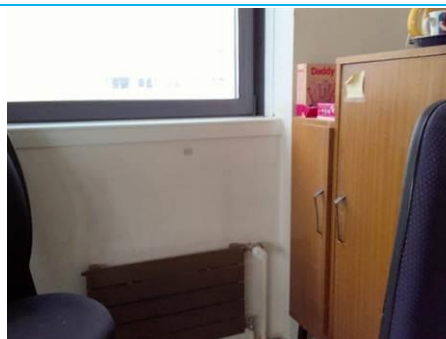
Matériaux : ZPSO-015

Prélèvement : P179

Localisation : 7ème étage - CSE 710

Résultat : Absence d'amiante

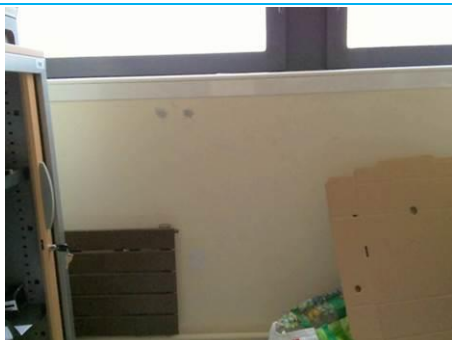
Matériaux : ZPSO-015

Prélèvement : P177

Localisation : 7ème étage - Secrétariat CSE 711

Résultat : Absence d'amiante

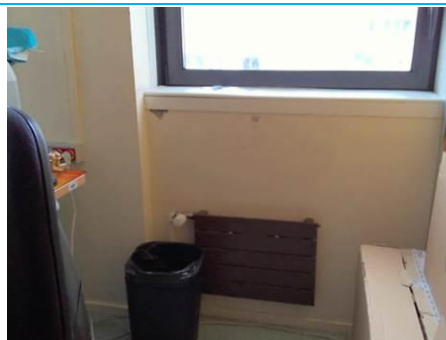
Matériaux : ZPSO-015

Prélèvement : P178

Localisation : 7ème étage - Secrétariat CSE 711

Résultat : Absence d'amiante

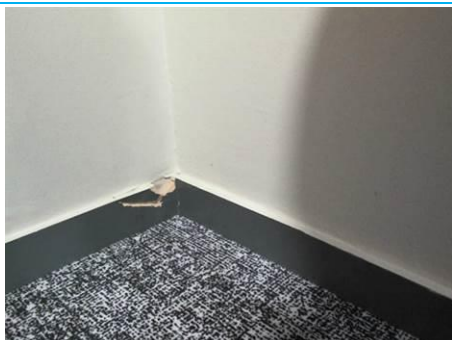
Matériaux : ZPSO-018

Prélèvement : P180

Localisation : 7ème étage - 701 Dégagement

Résultat : Absence d'amiante

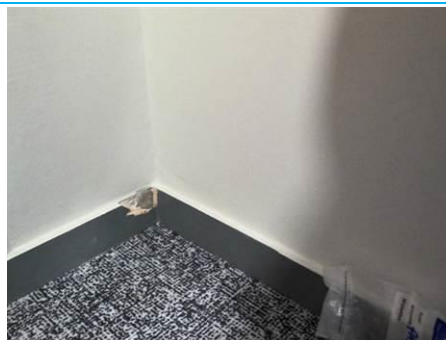
Matériaux : ZPSO-018

Prélèvement : P181

Localisation : 4ème étage - 401 Circulation noyau

Résultat : Absence d'amiante

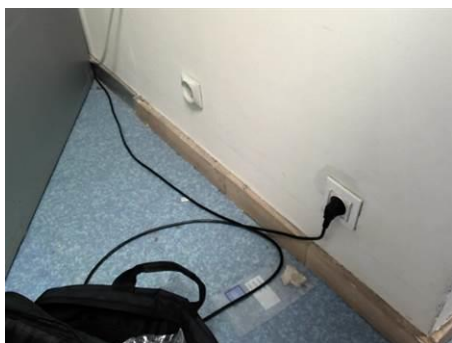
Matériaux : ZPSO-041

Prélèvement : P182

Localisation : 1er étage - Circulation

Résultat : Absence d'amiante

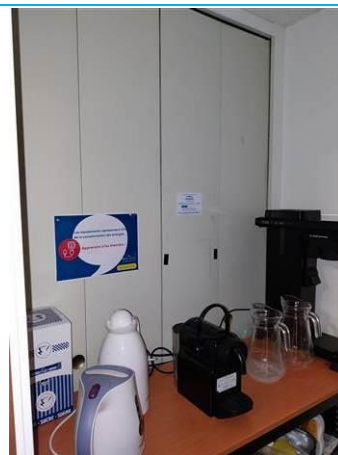
Matériaux : ZPSO-034

Prélèvement : P130

Localisation : 2ème étage - 203 Local ménage

Résultat : Présence d'amiante

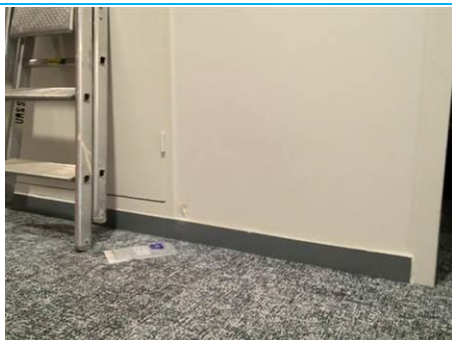
Matériaux : ZPSO-046
Prélèvement : P190
Description : Cloison: plâtre
Localisation : 7ème étage - 701 Dégagement
Résultat : Absence d'amiante

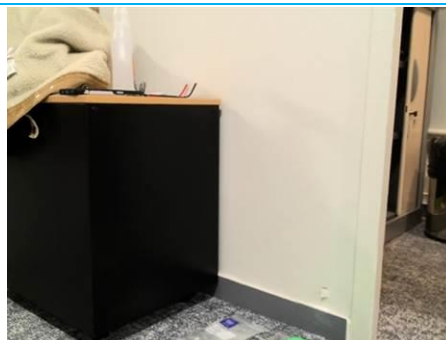
Matériaux : ZPSO-046
Prélèvement : P191
Description : Cloison: plâtre
Localisation : 7ème étage - 701 Dégagement
Résultat : Absence d'amiante

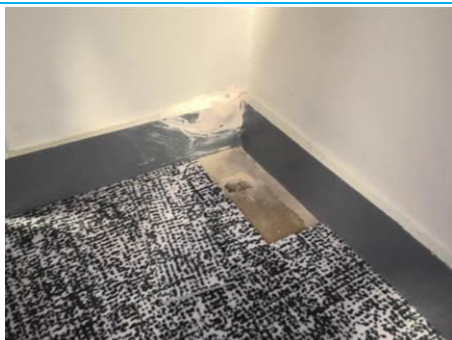
Matériaux : ZPSO-047
Prélèvement : P192
Description : Colle de carrelage beige au sol
Localisation : 7ème étage - 701 Dégagement
Résultat : Absence d'amiante

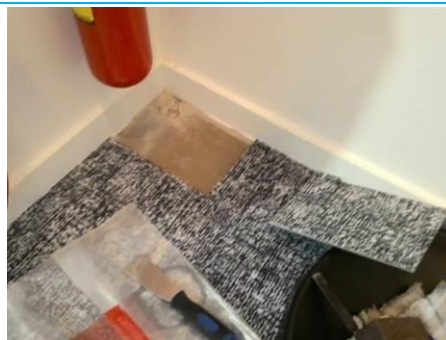
Matériaux : ZPSO-047
Prélèvement : P193
Description : Colle de carrelage beige au sol
Localisation : 7ème étage - 702 Extincteurs
Résultat : Absence d'amiante

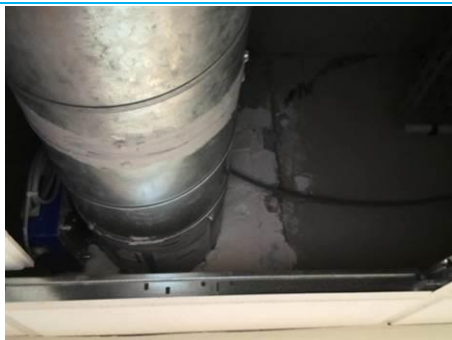
Matériaux : ZPSO-006
Prélèvement : P194
Description : Plénum: Enduit plâtre lissé sur béton
Localisation : 7ème étage - 701 Dégagement
Résultat : Absence d'amiante

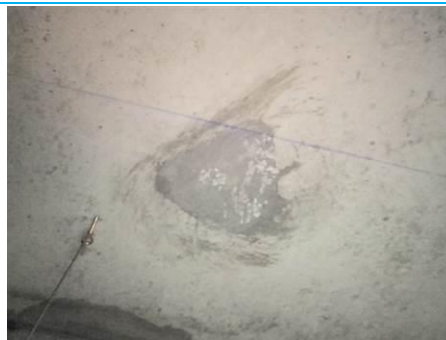
Matériaux : ZPSO-048
Prélèvement : P195
Description : Plafond : Enduit de lissage ciment
Localisation : 7ème étage - 701 Dégagement
Résultat : Absence d'amiante

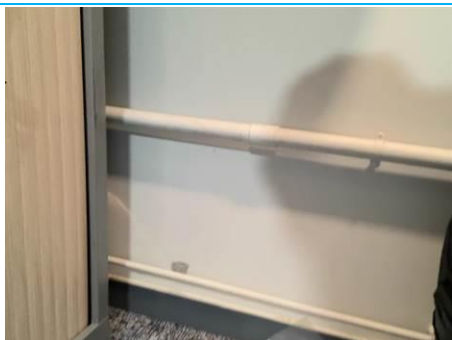
Matériaux : ZPSO-020
Prélèvement : P196
Description : Mur: Enduit sur béton
Localisation : 7ème étage - 703 Tisanerie
Résultat : Absence d'amiante

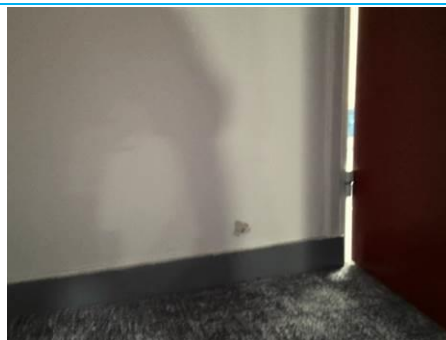
Matériaux : ZPSO-020
Prélèvement : P197
Description : Mur: Enduit sur béton
Localisation : 7ème étage - 701 Dégagement
Résultat : Absence d'amiante

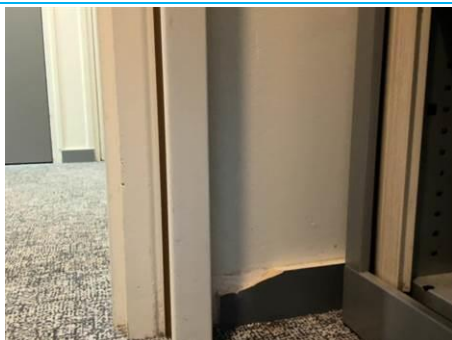
Matériaux : ZPSO-041
Prélèvement : P198
Description : Colle de carrelage en plinthes
Localisation : 7ème étage - 703 Tisanerie
Résultat : Absence d'amiante

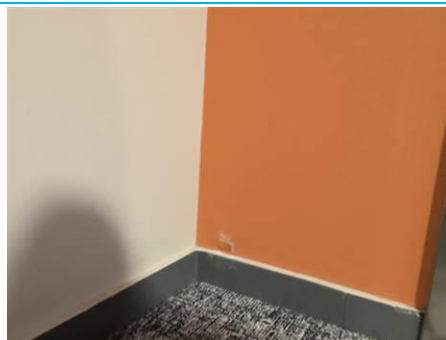
Matériaux : ZPSO-046
Prélèvement : P199
Description : Mur, Cloison: plâtre
Localisation : 7ème étage - 701 Dégagement (ascenseur)
Résultat : Absence d'amiante

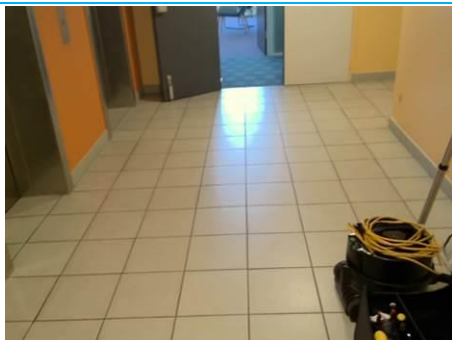
Matériaux : ZPSO-049
Prélèvement : P200
Description : Colle de carrelage gris au sol
Localisation : 8ème étage - 801 Dégagement
Résultat : Absence d'amiante

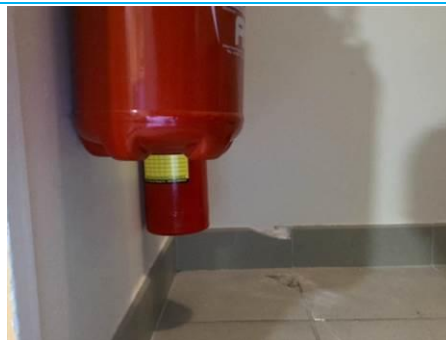
Matériaux : ZPSO-041
Prélèvement : P201
Description : Colle de carrelage en plinthes
Localisation : 8ème étage - 801 Extincteurs
Résultat : Absence d'amiante

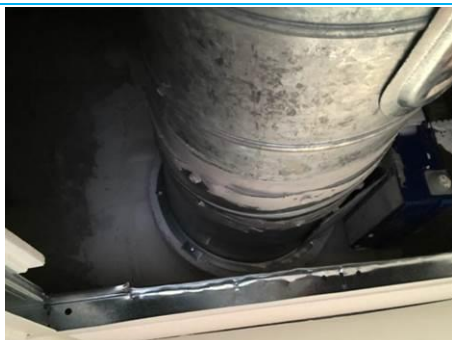
Matériaux : ZPSO-050

Prélèvement : P202

Localisation : 6ème étage - 601 Circulation noyau

Résultat : Absence d'amiante

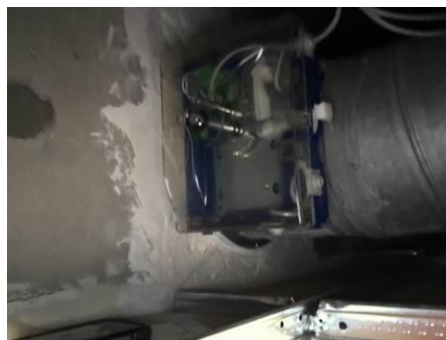
Matériaux : ZPSO-006

Prélèvement : P203

Localisation : 4ème étage - 401 Circulation noyau

Résultat : Absence d'amiante

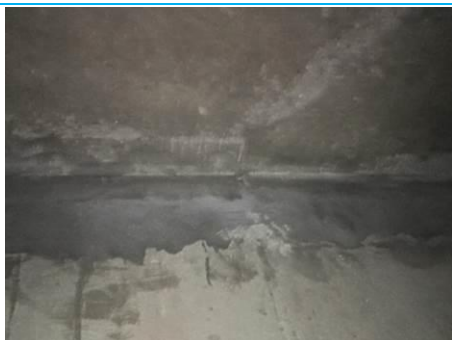
Matériaux : ZPSO-051

Prélèvement : P204

Localisation : 4ème étage - 401 Circulation noyau

Résultat : Absence d'amiante

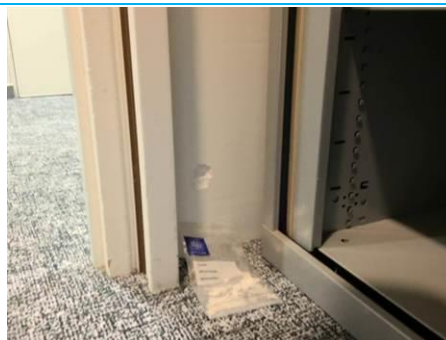
Matériaux : ZPSO-046

Prélèvement : P205

Localisation : 4ème étage - 403 Tisanerie

Résultat : Absence d'amiante

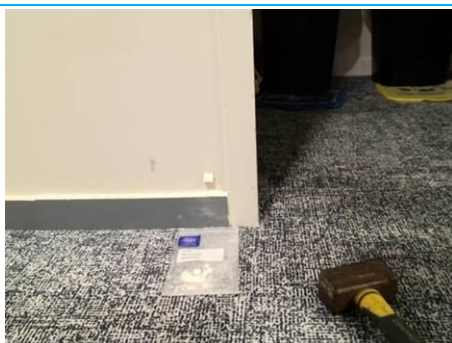
Matériaux : ZPSO-046

Prélèvement : P206

Localisation : 4ème étage - 401 Circulation noyau

Résultat : Absence d'amiante

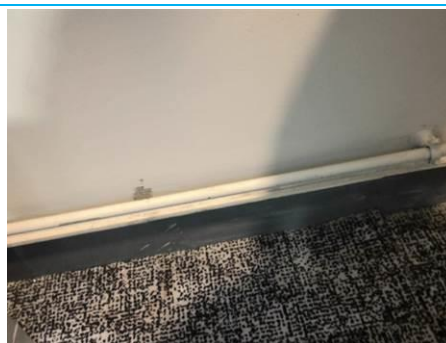
Matériaux : ZPSO-020

Prélèvement : P207

Localisation : 4ème étage - 403 Tisanerie

Résultat : Absence d'amiante

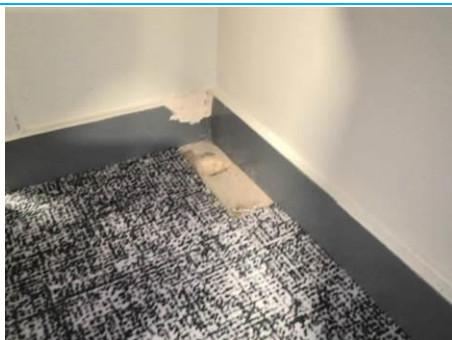
Matériaux : ZPSO-047
Prélèvement : P209
Description : Colle de carrelage beige au sol
Localisation : 4ème étage - 401 Circulation noyau
Résultat : Absence d'amiante

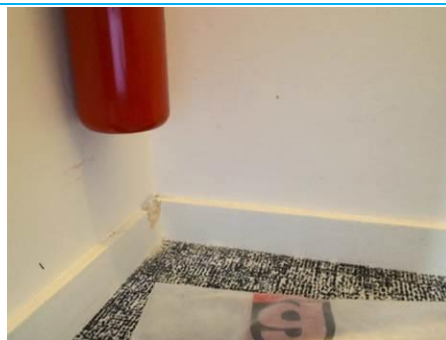
Matériaux : ZPSO-041
Prélèvement : P210
Description : Colle de carrelage en plinthes
Localisation : 4ème étage - 402 Extincteurs
Résultat : Absence d'amiante

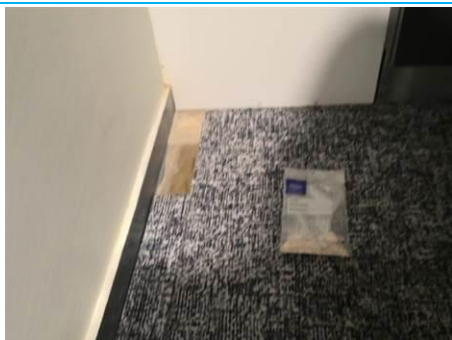
Matériaux : ZPSO-047
Prélèvement : P212
Description : Colle de carrelage beige au sol
Localisation : 1er étage - 103 Tisanerie
Résultat : Absence d'amiante

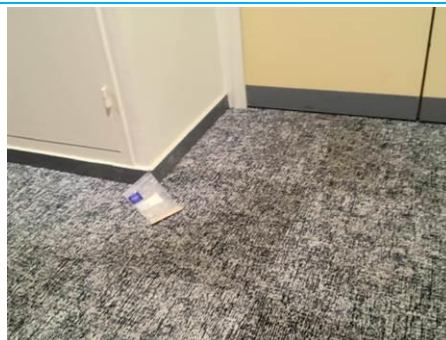
Matériaux : ZPSO-047
Prélèvement : P213
Description : Colle de carrelage beige au sol
Localisation : 1er étage - 101 Circulation noyau
Résultat : Absence d'amiante

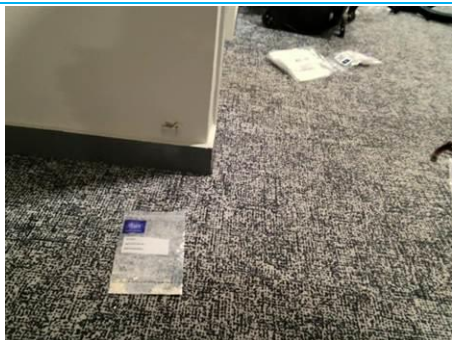
Matériaux : ZPSO-020
Prélèvement : P214
Description : Mur: Enduit sur béton
Localisation : 1er étage - 101 Circulation noyau
Résultat : Absence d'amiante

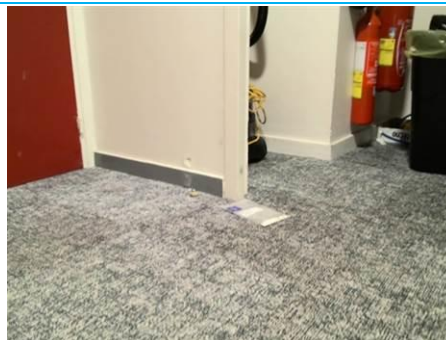
Matériaux : ZPSO-046
Prélèvement : P215
Description : Mur, Cloison: plâtre
Localisation : 1er étage - 101 Circulation noyau
Résultat : Absence d'amiante

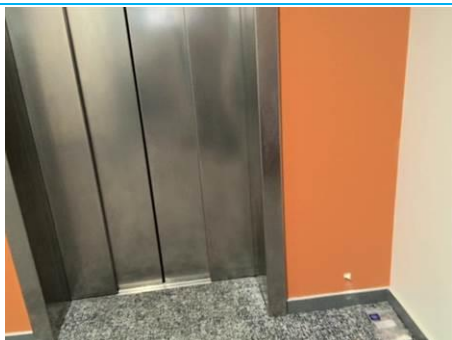
Matériaux : ZPSO-046
 Prélèvement : P216
 Description : Mur, Cloison: plâtre
 Localisation : 1er étage - 101 Circulation noyau (ascenseur)
 Résultat : Absence d'amiante

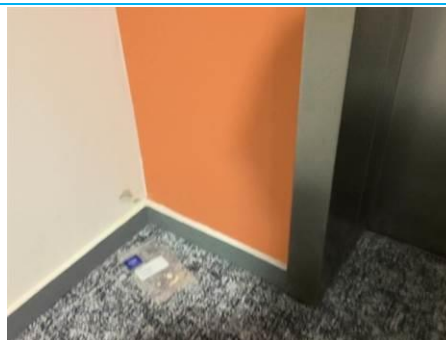
Matériaux : ZPSO-020
 Prélèvement : P217
 Description : Mur: Enduit sur béton
 Localisation : 1er étage - 101 Circulation noyau
 Résultat : Absence d'amiante

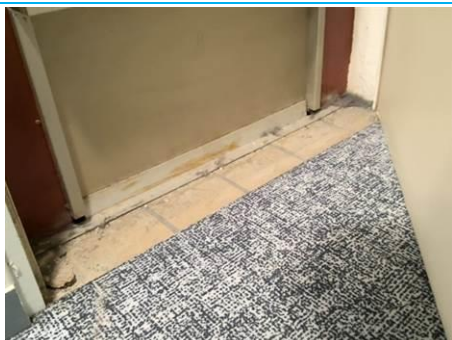
Matériaux : ZPSO-047
 Prélèvement : P218
 Description : Colle de carrelage beige au sol
 Localisation : 2ème étage - 201 Circulation noyau
 Résultat : Absence d'amiante

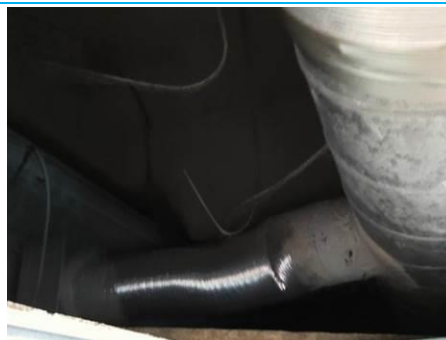
Matériaux : ZPSO-037
 Prélèvement : P219
 Description : Joint gris souple sur conduits de ventilation
 Localisation : 2ème étage - 212 Com CRE
 Résultat : Absence d'amiante

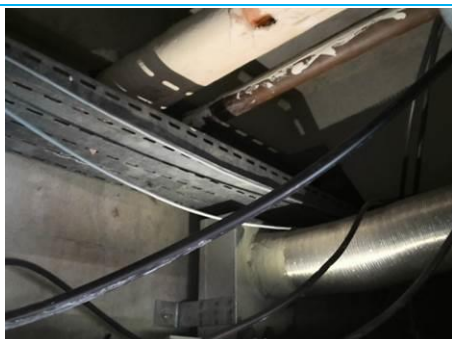
Matériaux : ZPSO-037
 Prélèvement : P220
 Description : Joint gris souple sur conduits de ventilation
 Localisation : 4ème étage - 416 Equipe FICOE
 Résultat : Absence d'amiante

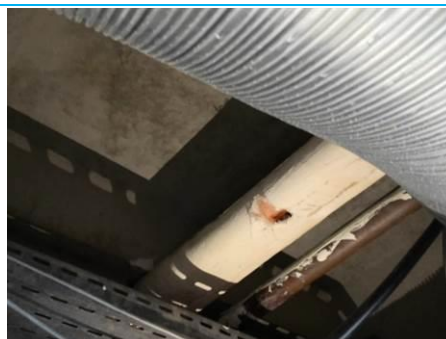
Matériaux : ZPSO-039
 Prélèvement : P221
 Description : Calorifugeage: laine minérale + toile plâtrée
 Localisation : 4ème étage - 416 Equipe FICOE
 Résultat : Absence d'amiante

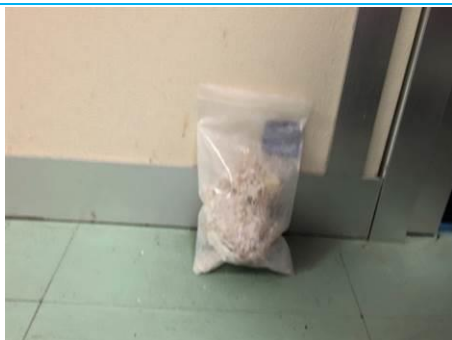
Matériaux : ZPSO-052

Prélèvement : P223

Localisation : 7ème étage - 701 Circulation

Résultat : Absence d'amiante

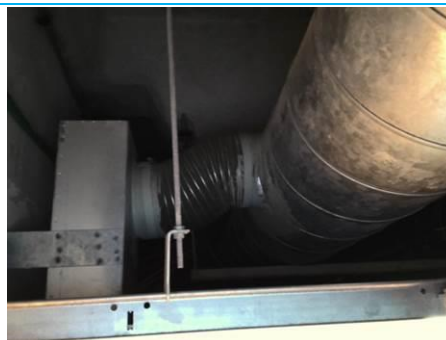
Matériaux : ZPSO-037

Prélèvement : P222

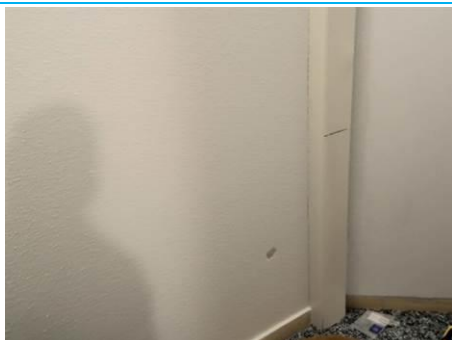
Prélèvement : P227

Matériaux : ZPSO-055

Description : Mur: enduit plâtre + peinture blanche sur béton

Localisation : 7 ème étage Palier - Cage d'escalier A

Résultat : Absence d'amiante

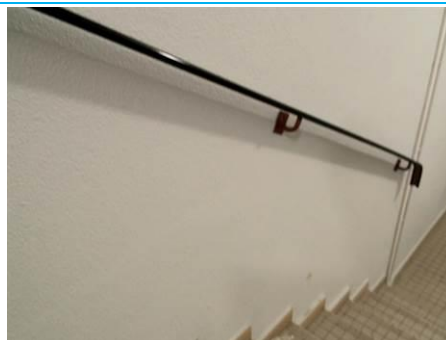
Prélèvement : P228

Matériaux : ZPSO-055

Localisation : 7 ème étage Escalier - Cage d'escalier A

Résultat : Absence d'amiante

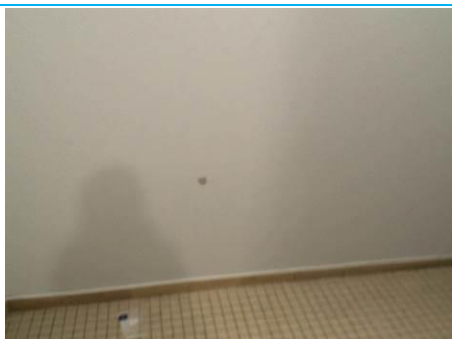
Prélèvement : P229

Matériaux : ZPSO-055

Localisation : 7 ème étage Demi-palier - Cage d'escalier A

Résultat : Absence d'amiante
