Rapport de mission de repérage des matériaux et produits contenant de l'amiante avant réalisation de travaux dans un immeuble bâti

URSSAF
3 RUE GAETAN RONDEAU
44200 NANTES

Date du rapport : 29/04/2025

Référence du dossier : 2503CCENA -
BI5860000001965

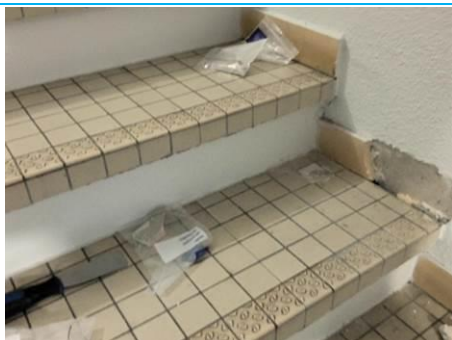
Prélèvement : P225

Matériaux : ZPSO-053

Localisation : 7 ème étage (marches) - Cage d'escalier A

Résultat : Absence d'amiante

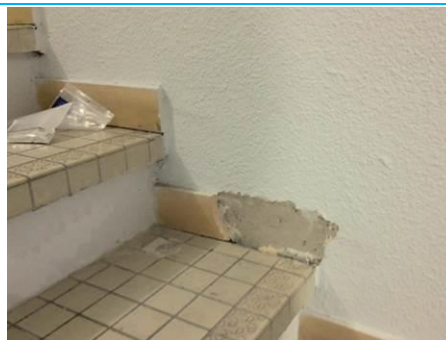
Prélèvement : P226

Matériaux : ZPSO-054

Localisation : 7 ème étage - Cage d'escalier A

Résultat : Absence d'amiante

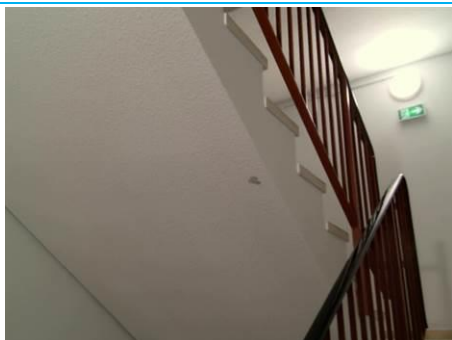
Prélèvement : P230

Matériaux : ZPSO-056

Localisation : 7 ème étage sous-face escalier- Cage d'escalier A

Résultat : Absence d'amiante

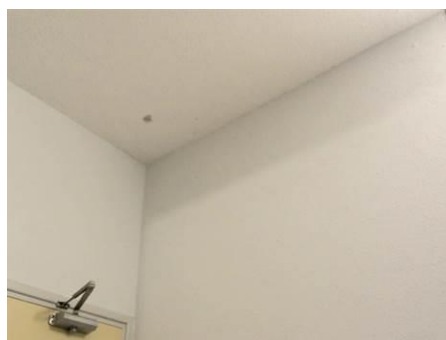
Prélèvement : P231

Matériaux : ZPSO-056

Localisation : 7 ème étage Plafond palier - Cage d'escalier A

Résultat : Absence d'amiante

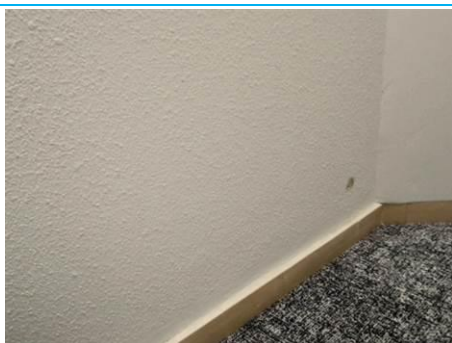
Prélèvement : P235

Matériaux : ZPSO-055

Localisation : 2 ème étage - Cage d'escalier A

Résultat : Absence d'amiante

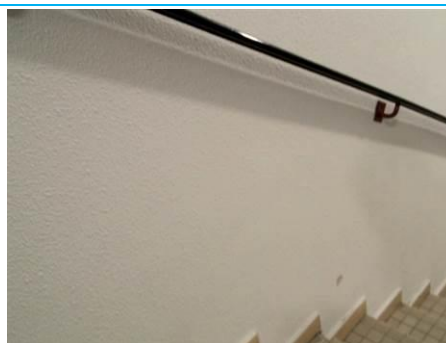
Prélèvement : P236

Matériaux : ZPSO-055

Localisation : 2 ème étage - Cage d'escalier A

Résultat : Absence d'amiante

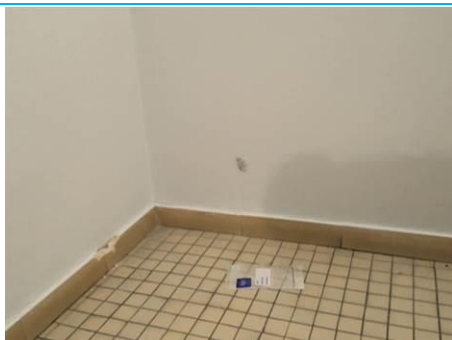
Prélèvement : P237

Matériaux : ZPSO-055

Localisation : 2 ème étage - Cage d'escalier A

Résultat : Absence d'amiante

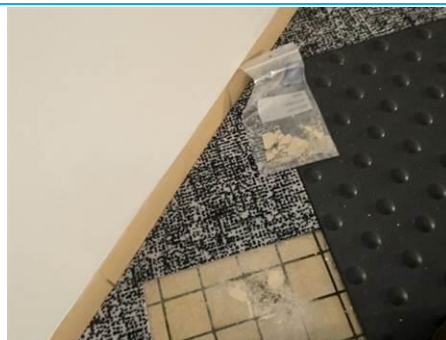
Prélèvement : P232

Matériaux : ZPSO-053

Localisation : 2 ème étage - Cage d'escalier A

Résultat : Absence d'amiante

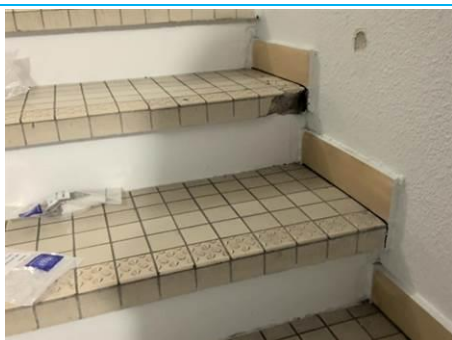
Prélèvement : P233

Matériaux : ZPSO-053

Localisation : 2 ème étage escalier - Cage d'escalier A

Résultat : Absence d'amiante

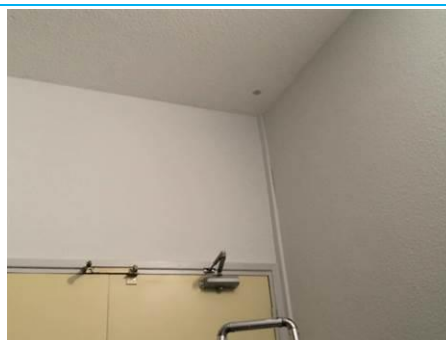
Prélèvement : P239

Matériaux : ZPSO-056

Localisation : 2 ème étage - Cage d'escalier A

Résultat : Absence d'amiante

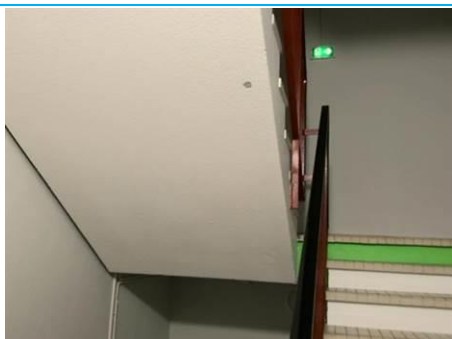
Prélèvement : P238

Matériaux : ZPSO-056

Localisation : 2 ème étage sous-face - Cage d'escalier A

Résultat : Absence d'amiante

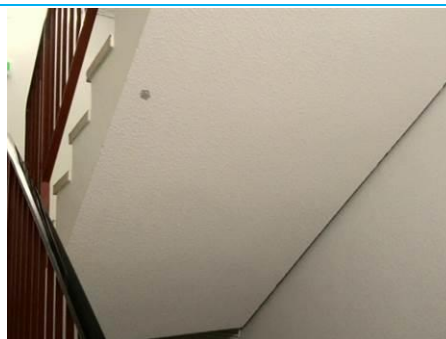
Prélèvement : P245

Matériaux : ZPSO-056

Localisation : 6 ème étage - Cage d'escalier B

Résultat : Absence d'amiante

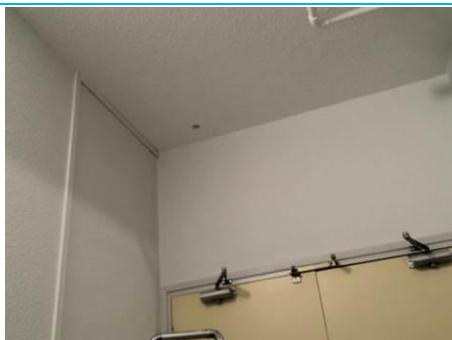
Prélèvement : P246

Matériaux : ZPSO-056

Localisation : 6 ème étage - Cage d'escalier B

Résultat : Absence d'amiante

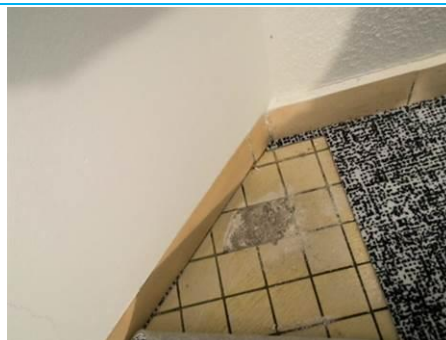
Prélèvement : P240

Matériaux : ZPSO-053

Localisation : 6 ème étage - Cage d'escalier B

Résultat : Absence d'amiante

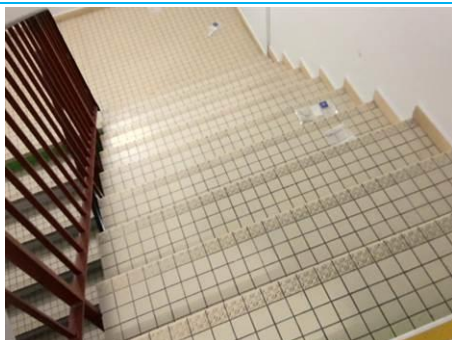
Prélèvement : P241

Matériaux : ZPSO-053

Localisation : 6 ème étage escalier - Cage d'escalier B

Résultat : Absence d'amiante

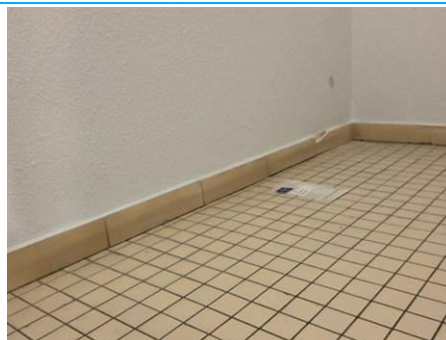
Prélèvement : P234

Matériaux : ZPSO-054

Localisation : 2 ème étage - Cage d'escalier A

Résultat : Absence d'amiante

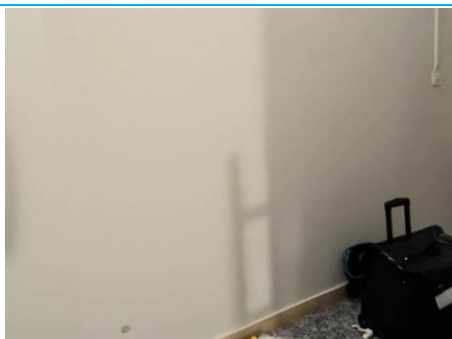
Prélèvement : P242

Matériaux : ZPSO-055

Localisation : 6 ème étage - Cage d'escalier B

Résultat : Absence d'amiante

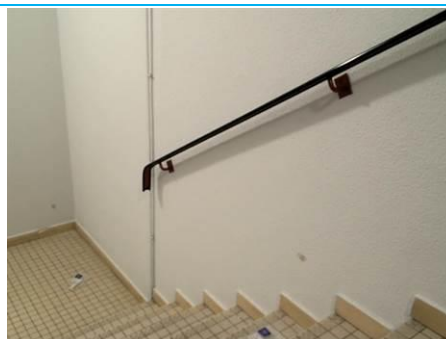
Prélèvement : P243

Matériaux : ZPSO-055

Localisation : 6 ème étage - Cage d'escalier B

Résultat : Absence d'amiante

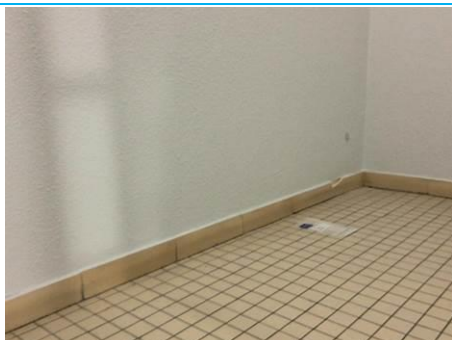
Prélèvement : P244

Matériaux : ZPSO-055

Localisation : 6 ème étage - Cage d'escalier B

Résultat : Absence d'amiante

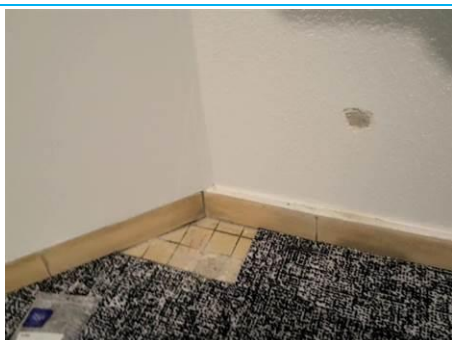
Prélèvement : P249

Matériaux : ZPSO-053

Localisation : 3 ème étage - Cage d'escalier B

Résultat : Absence d'amiante

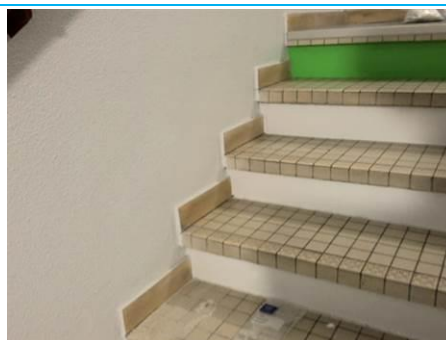
Prélèvement : P250

Matériaux : ZPSO-053

Localisation : 3 ème étage - Cage d'escalier B

Résultat : Absence d'amiante

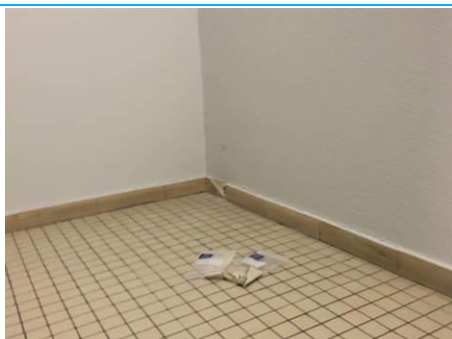
Prélèvement : P251

Matériaux : ZPSO-054

Localisation : 3 ème étage - Cage d'escalier B

Résultat : Absence d'amiante

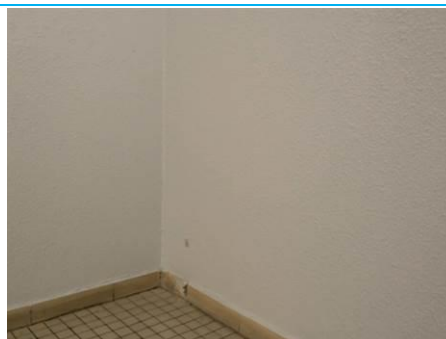
Prélèvement : P254

Matériaux : ZPSO-055

Localisation : 3 ème étage - Cage d'escalier B

Résultat : Absence d'amiante

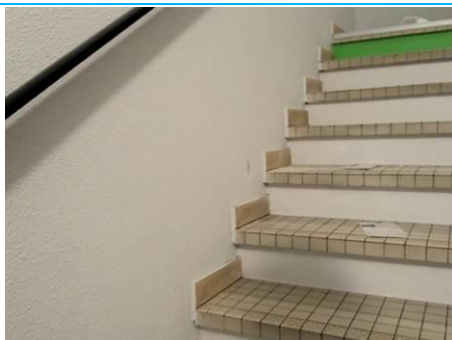
Prélèvement : P253

Matériaux : ZPSO-055

Localisation : 3 ème étage - Cage d'escalier B

Résultat : Absence d'amiante

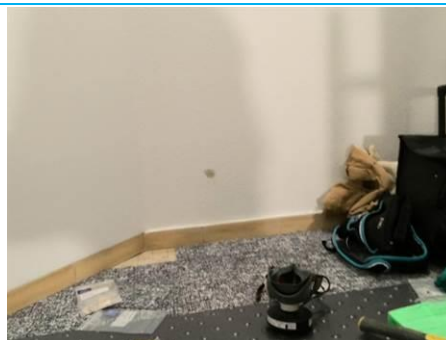
Prélèvement : P252

Matériaux : ZPSO-055

Localisation : 3 ème étage - Cage d'escalier B

Résultat : Absence d'amiante

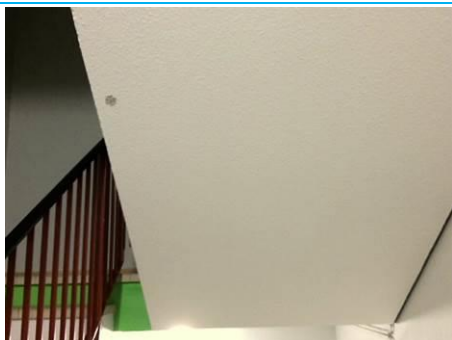
Prélèvement : P255

Matériaux : ZPSO-056

Localisation : 3 ème étage sous-face escalier- Cage d'escalier B

Résultat : Absence d'amiante

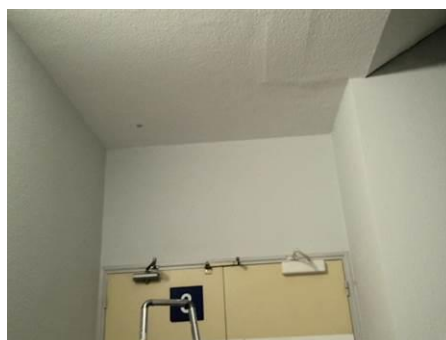
Prélèvement : P256

Matériaux : ZPSO-056

Localisation : 3 ème étage - Cage d'escalier B

Résultat : Absence d'amiante

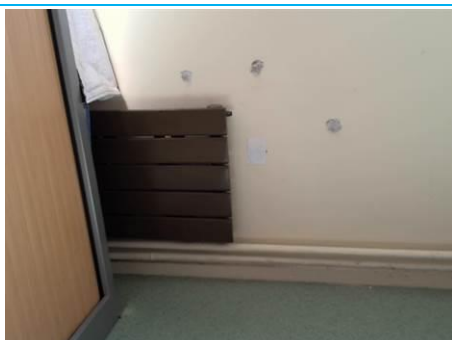
Prélèvement : P257

Matériaux : ZPSO-015

Localisation : 7ème étage - Secrétariat CSE 711 à gauche P39

Résultat : Absence d'amiante

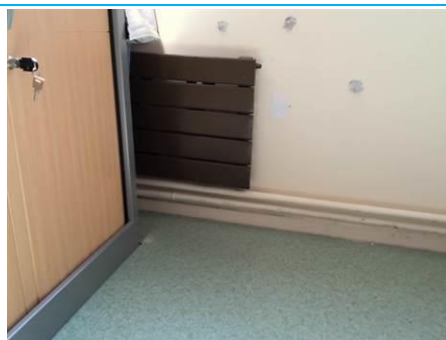
Prélèvement : P258

Matériaux : ZPSO-015

Localisation : 7ème étage - Secrétariat CSE 711 au dessus P39

Résultat : Absence d'amiante
