## Rapport de mission de repérage des matériaux et produits contenant de l'amiante avant réalisation de travaux dans un immeuble bâti

Numéro d'offre : **DEVIS 2217196 1**  
**T230176197**  
Numéro de contrat : **C23117384M0001 RDC**  
**CASANOVA**  
Numéro de rapport (n° de tâche) : **T230176197**  
Date : **26/01/2024**

**Bâtiment**  
**HOPITAL CASANOVA Niveau RDC**  
**réaménagement unité de court**  
**Séjour Gériatrique**  
**11 rue Danielle Casanova**  
**93200 SAINT-DENIS**

**Dans le cadre de la mission objet du présent rapport, il n'a pas été repéré de matériaux et produits contenant de l'amiante.**

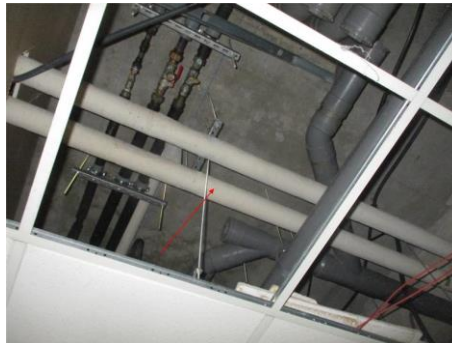
## PRELEVEMENT : P1

Nom du client	Numéro de dossier	Partie d'ouvrage
HOPITAL DELAFONTAINE	T230176197	RDC - Salle à Manger
Matériau	Date de prélèvement	Nom de l'opérateur
enveloppe blanche de calorifugeage +LDV	17/01/2024	JACOB Christophe

Référence Couche	PV analyse Amiante	Conclusion amiante
RAW PRODUCT	AR-24-LH-003100-01	Fibres d'amiante non détectées
CUST 01	AR-24-LH-003100-01	Fibres d'amiante non détectées
CUST 02	AR-24-LH-003100-01	Fibres d'amiante non détectées

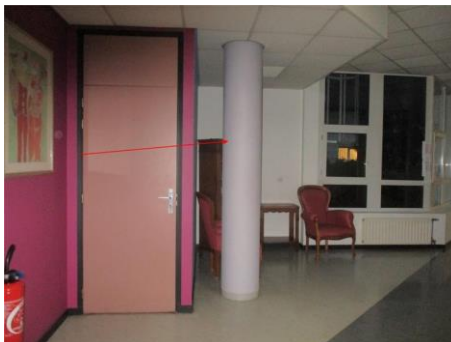
**PRELEVEMENT : P2**
**Emplacement**

Nom du client	Numéro de dossier	Partie d'ouvrage
HOPITAL DELAFONTAINE	T230176197	RDC - Salle à Manger
Matériau	Date de prélèvement	Nom de l'opérateur
enduit platre +toile sur poteau porteur	17/01/2024	JACOB Christophe

Référence Couche	PV analyse Amiante	Conclusion amiante
CUST 02	AR-24-LH-003100-01	Fibres d'amiante non détectées
RAW PRODUCT	AR-24-LH-003100-01	Fibres d'amiante non détectées
CUST 01	AR-24-LH-003100-01	Fibres d'amiante non détectées

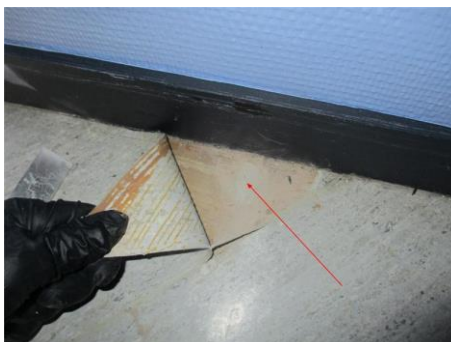
**PRELEVEMENT : P3**
**Emplacement**

Nom du client	Numéro de dossier	Partie d'ouvrage
HOPITAL DELAFONTAINE	T230176197	RDC - Salle à Manger
Matériau	Date de prélèvement	Nom de l'opérateur
colle de sol souple +ragréage rose	17/01/2024	JACOB Christophe

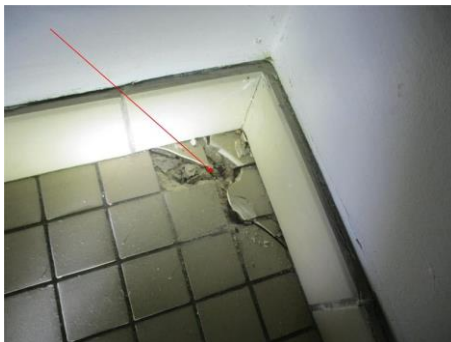
## PRELEVEMENT : P4

Nom du client	Numéro de dossier	Partie d'ouvrage
HOPITAL DELAFONTAINE	T230176197	RDC - Sanitaire 1 coté local ménage ou dépôt
Matériau	Date de prélèvement	Nom de l'opérateur
colle de carrelages jaune	17/01/2024	JACOB Christophe

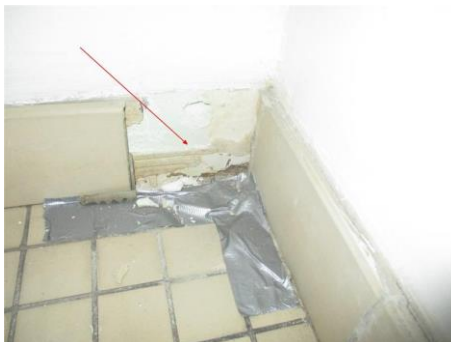
## PRELEVEMENT : P5

Nom du client	Numéro de dossier	Partie d'ouvrage
HOPITAL DELAFONTAINE	T230176197	RDC - Sanitaire 1 coté local ménage ou dépôt
Matériau	Date de prélèvement	Nom de l'opérateur
colle de plinthes jaune	17/01/2024	JACOB Christophe

Référence Couche	PV analyse Amiante	Conclusion amiante
RAW PRODUCT	AR-24-LH-003100-01	Fibres d'amiante non détectées
CUST 01	AR-24-LH-003100-01	Fibres d'amiante non détectées

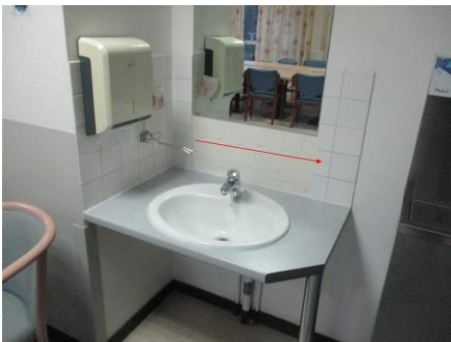
**PRELEVEMENT : P6**
**Emplacement**

Nom du client	Numéro de dossier	Partie d'ouvrage
HOPITAL DELAFONTAINE	T230176197	RDC - Salle à Manger
Matériau	Date de prélèvement	Nom de l'opérateur
colle de faïence blanche	17/01/2024	JACOB Christophe

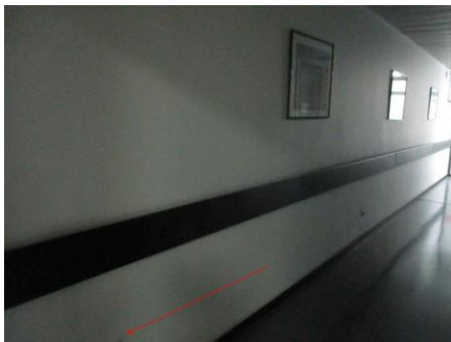
## PRELEVEMENT : P7

Nom du client	Numéro de dossier	Partie d'ouvrage
HOPITAL DELAFONTAINE	T230176197	RDC - Couloir coté salon
Matériau	Date de prélèvement	Nom de l'opérateur
enduit ciment+toile sur mur porteur	17/01/2024	JACOB Christophe

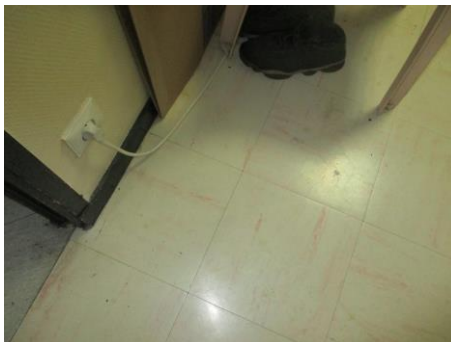
## PRELEVEMENT : P8

Nom du client	Numéro de dossier	Partie d'ouvrage
HOPITAL DELAFONTAINE	T230176197	RDC - local ménage ou dépôt
Matériau	Date de prélèvement	Nom de l'opérateur
dalles de sol beige+liserés rouge+colle	17/01/2024	JACOB Christophe

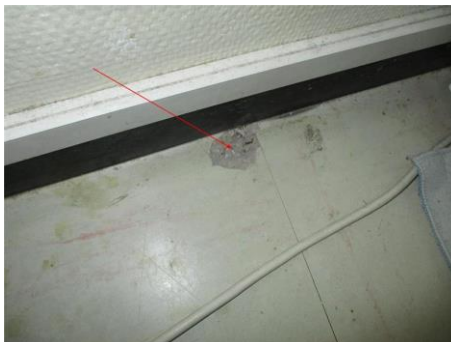
## PRELEVEMENT : P9

Nom du client	Numéro de dossier	Partie d'ouvrage
HOPITAL DELAFONTAINE	T230176197	RDC - local ménage ou dépôt
Matériau	Date de prélèvement	Nom de l'opérateur
colle beige+ragréage rose	17/01/2024	JACOB Christophe

Référence Couche	PV analyse Amiante	Conclusion amiante
CUST 01	AR-24-LH-003100-01	Fibres d'amiante non détectées
RAW PRODUCT	AR-24-LH-003100-01	Fibres d'amiante non détectées

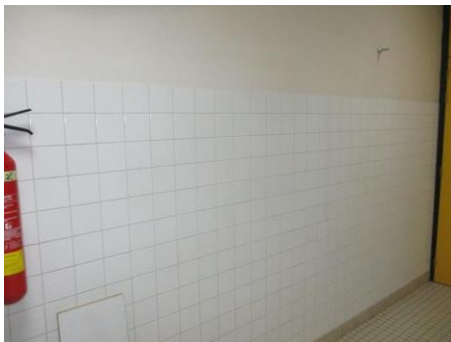
**PRELEVEMENT : P10**
**Emplacement**

Nom du client	Numéro de dossier	Partie d'ouvrage
HOPITAL DELAFONTAINE	T230176197	RDC - Cuisine
Matériau	Date de prélèvement	Nom de l'opérateur
colle de faïence blanche	17/01/2024	JACOB Christophe

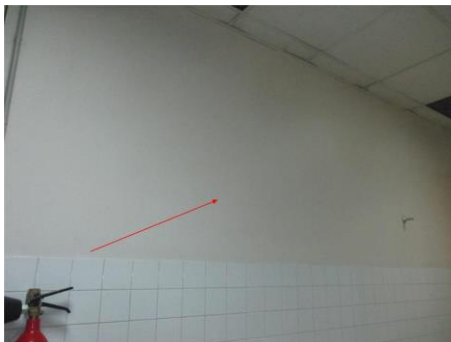
## PRELEVEMENT : P11

Nom du client	Numéro de dossier	Partie d'ouvrage
HOPITAL DELAFONTAINE	T230176197	RDC - Cuisine
Matériau	Date de prélèvement	Nom de l'opérateur
enduit ciment+peinture jaune	17/01/2024	JACOB Christophe

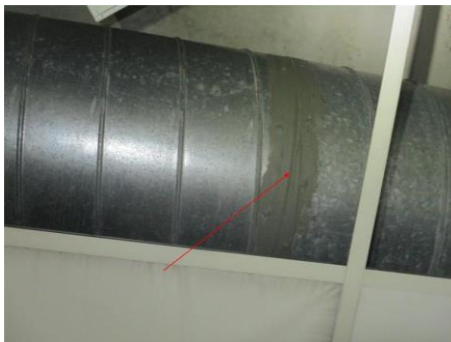
## PRELEVEMENT : P12

Nom du client	Numéro de dossier	Partie d'ouvrage
HOPITAL DELAFONTAINE	T230176197	RDC - Cuisine
Matériau	Date de prélèvement	Nom de l'opérateur
joint marron clair de gaine	17/01/2024	JACOB Christophe

Référence Couche	PV analyse Amiante	Conclusion amiante
RAW PRODUCT	AR-24-LH-003100-01	Fibres d'amiante non détectées

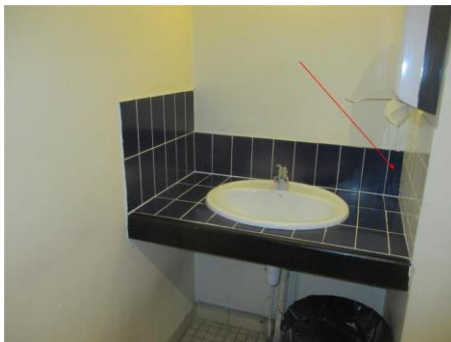
**PRELEVEMENT : P13**
**Emplacement**

Nom du client	Numéro de dossier	Partie d'ouvrage
HOPITAL DELAFONTAINE	T230176197	RDC - Sanitaire 3
Matériau	Date de prélèvement	Nom de l'opérateur
colle de faïence bleue	17/01/2024	JACOB Christophe

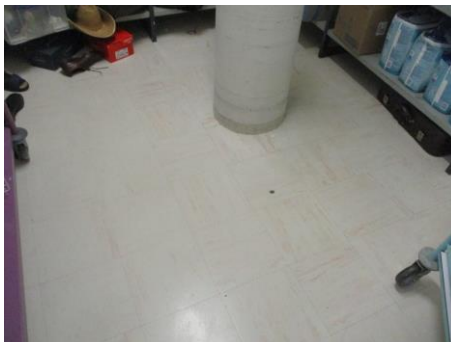
## PRELEVEMENT : P14

Nom du client	Numéro de dossier	Partie d'ouvrage
HOPITAL DELAFONTAINE	T230176197	RDC - Lingerie
Matériau	Date de prélèvement	Nom de l'opérateur
dalles de sol beige liserés rouge+colle	17/01/2024	JACOB Christophe

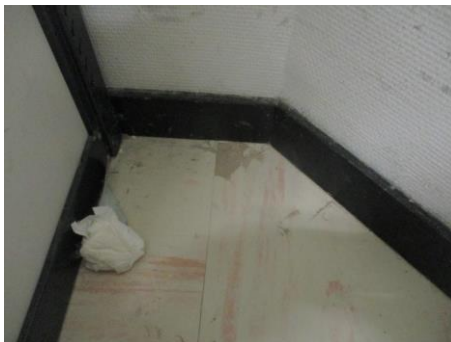
## PRELEVEMENT : P15

Nom du client	Numéro de dossier	Partie d'ouvrage
HOPITAL DELAFONTAINE	T230176197	RDC - Lingerie
Matériau	Date de prélèvement	Nom de l'opérateur
Colle+ragréage de dalles de sol	17/01/2024	JACOB Christophe

Référence Couche	PV analyse Amiante	Conclusion amiante
RAW PRODUCT	AR-24-LH-003100-01	Fibres d'amiante non détectées

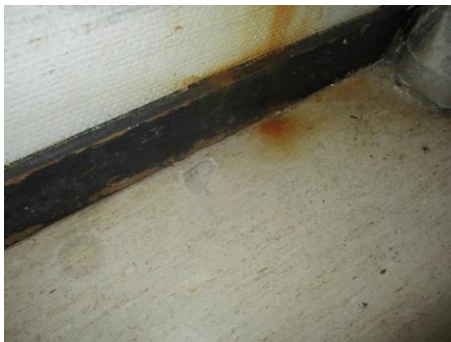
**PRELEVEMENT : P16**
**Emplacement**

Nom du client	Numéro de dossier	Partie d'ouvrage
HOPITAL DELAFONTAINE	T230176197	RDC - Couloir coté ascenseur
Matériau	Date de prélèvement	Nom de l'opérateur
colle+ragréage de sol plastique	17/01/2024	JACOB Christophe

Référence Couche	PV analyse Amiante	Conclusion amiante
CUST 01	AR-24-LH-003100-01	Fibres d'amiante non détectées
RAW PRODUCT	AR-24-LH-003100-01	Fibres d'amiante non détectées

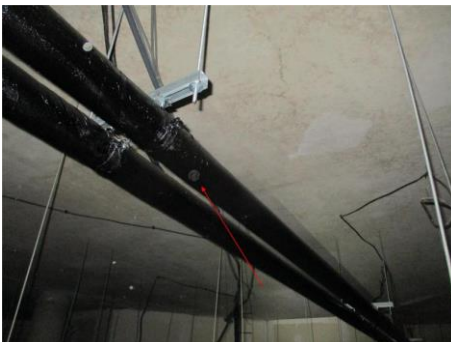
**PRELEVEMENT : P17**
**Emplacement**

Nom du client	Numéro de dossier	Partie d'ouvrage
HOPITAL DELAFONTAINE	T230176197	RDC - Couloir coté ascenseur
Matériau	Date de prélèvement	Nom de l'opérateur
enveloppe bitume de calorifugeage	17/01/2024	JACOB Christophe

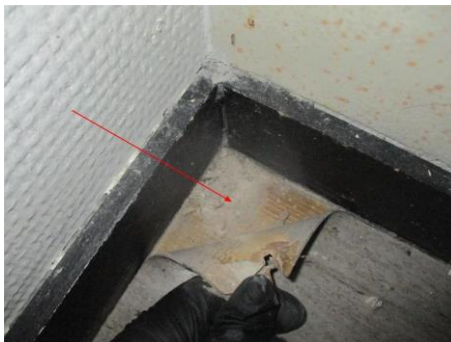
## PRELEVEMENT : P18

Nom du client	Numéro de dossier	Partie d'ouvrage
HOPITAL DELAFONTAINE	T230176197	RDC - Chambre 3
Matériau	Date de prélèvement	Nom de l'opérateur
colle marron+ragréage rose	17/01/2024	JACOB Christophe

Référence Couche	PV analyse Amiante	Conclusion amiante
CUST 01	AR-24-LH-003100-01	Fibres d'amiante non détectées
RAW PRODUCT	AR-24-LH-003100-01	Fibres d'amiante non détectées

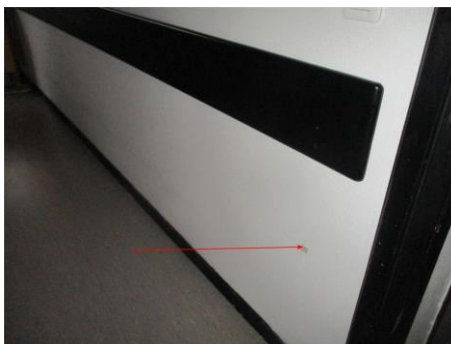
**PRELEVEMENT : P19**
**Emplacement**

Nom du client	Numéro de dossier	Partie d'ouvrage
HOPITAL DELAFONTAINE	T230176197	RDC - Chambre 3
Matériau	Date de prélèvement	Nom de l'opérateur
enduit ciment+toile de verre	17/01/2024	JACOB Christophe

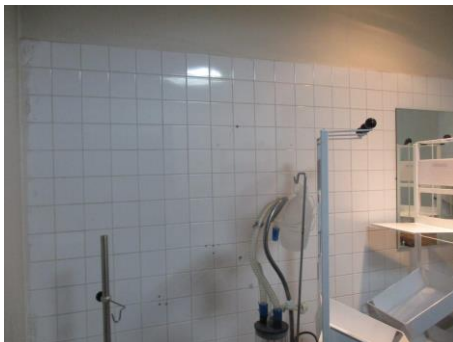
**PRELEVEMENT : P22**
**Emplacement**

Nom du client	Numéro de dossier	Partie d'ouvrage
HOPITAL DELAFONTAINE	T230176197	RDC - SDB
Matériau	Date de prélèvement	Nom de l'opérateur
colle de faïence blanche 10X10	17/01/2024	JACOB Christophe

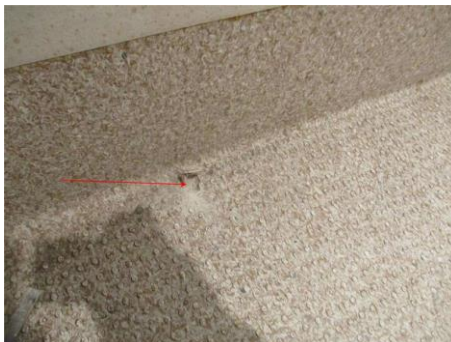
## PRELEVEMENT : P23

Nom du client	Numéro de dossier	Partie d'ouvrage
HOPITAL DELAFONTAINE	T230176197	RDC - SDB Chambre 14
Matériau	Date de prélèvement	Nom de l'opérateur
chappe sous sol plastique	17/01/2024	JACOB Christophe

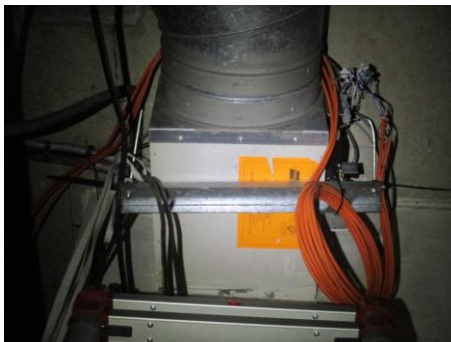
## PRELEVEMENT : P24

Nom du client	Numéro de dossier	Partie d'ouvrage
HOPITAL DELAFONTAINE	T230176197	RDC - Office coté salle à manger
Matériau	Date de prélèvement	Nom de l'opérateur
Clapet CCF	17/01/2024	JACOB Christophe
Localisation		
Conduit de fluide		
Résultat amiante		
Absence d'amiante		
Commentaires		
prélèvement P24		
DESCRIPTION DU PRELEVEMENT :		
Objet		
Clapet CCF		
DETAIL DES COUCHES DU PRELEVEMENT :		
Référence Couche	Description visuelle	Epaisseur (cm)
RAW PRODUCT	Matériau semi-dur (blanc)	0
DETAIL DES RESULTATS :		
Référence Couche	PV analyse Amiante	Conclusion amiante
RAW PRODUCT	AR-24-LH-003100-01	Fibres d'amiante non détectées

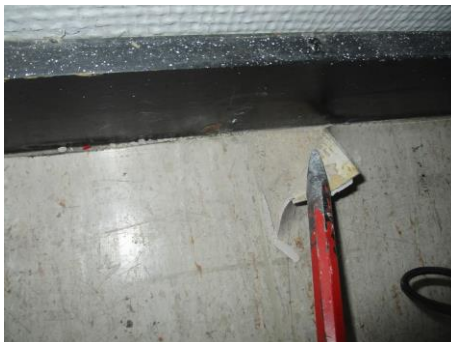
## PRELEVEMENT : P25

Nom du client	Numéro de dossier	Partie d'ouvrage
HOPITAL DELAFONTAINE	T230176197	RDC - Salon
Matériau	Date de prélèvement	Nom de l'opérateur
colle marron+ragréage de sol	17/01/2024	JACOB Christophe
