## Rapport de repérage des matériaux et produits contenant de l'amiante avant réalisation de travaux dans un immeuble bâti

Adresse : 12 RUE CARABINIERS D ARTOIS 62000 ARRAS

Désignation : MAISON D ARRET ARRAS

Date de repérage : 17/04/2023

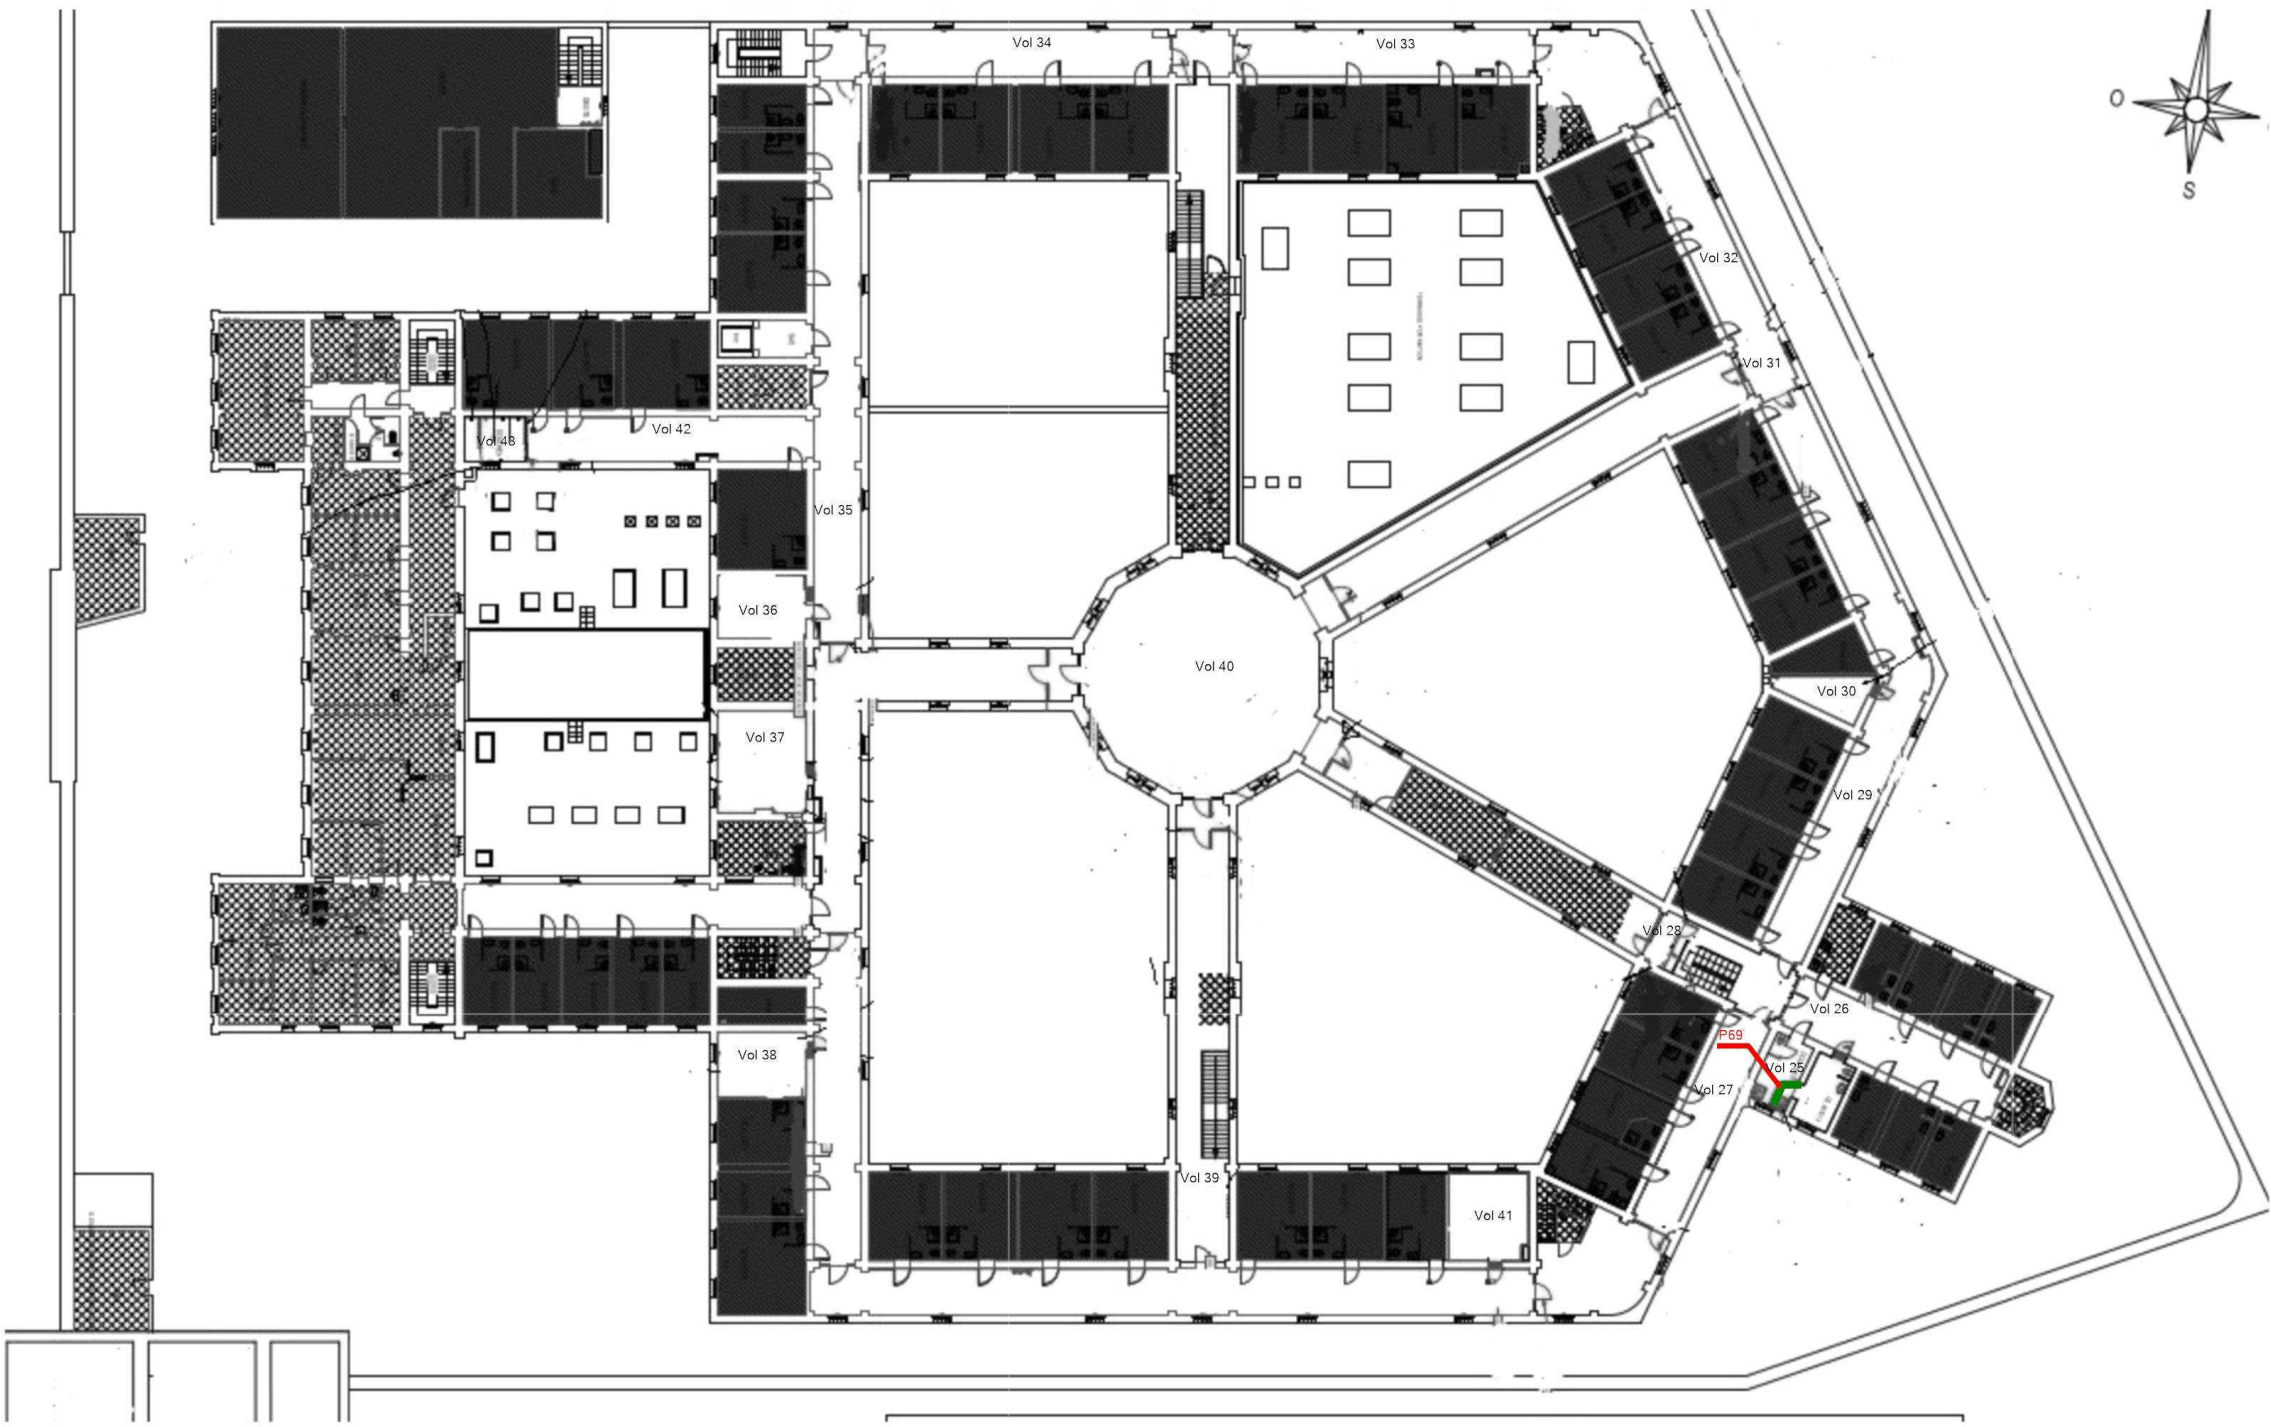
R+1 - MPCA REVÊTEMENT DE MUR

Légende	
<div></div>	P69 : Matériau de type colle bitumineux (noir)

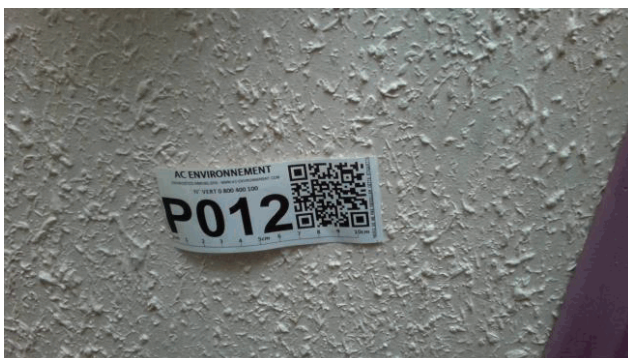
002ER446657 n°12 - 1 (P12) - RDC - Vol 3

002ER446657 n°12 - 1 (P12)	RDC - Vol 3	Prélevement négatif
002ER446657 n°13 - 1 (P13)	RDC - Vol 3	Prélevement négatif
002ER446657 n°14 - 1 (P14)	RDC - Vol 4	Prélevement négatif
002ER446657 n°15 - 1 (P15)	RDC - Vol 4	Prélevement négatif

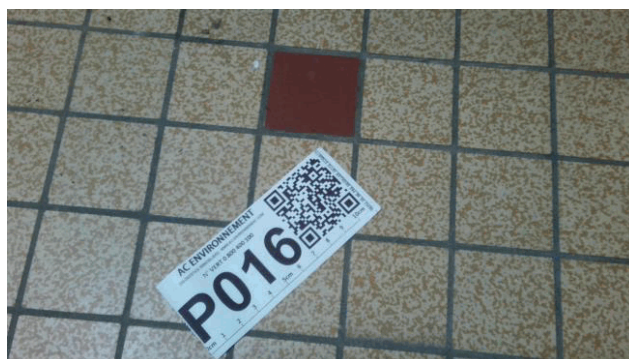
002ER446657 n°16 - 1 (P16) - RDC - Vol 4

002ER446657 n°16 - 1 (P16)	RDC - Vol 4	Prélevement négatif
002ER446657 n°17 - 1 (P17)	RDC - Vol 5	Prélevement négatif
002ER446657 n°18 - 1 (P18)	RDC - Vol 5	Prélevement négatif
002ER446657 n°19 - 1 (P19)	RDC - Vol 6	Prélevement négatif
002ER446657 n°20 - 1 (P20)	RDC - Vol 7	Prélevement négatif
002ER446657 n°21 - 1 (P21)	RDC - Vol 8	Prélevement négatif
002ER446657 n°22 - 1 (P22)	RDC - Vol 8	Prélevement négatif
002ER446657 n°23 - 1 (P23)	RDC - Vol 9	Prélevement négatif
002ER446657 n°24 - 1 (P24)	RDC - Vol 9	Prélevement négatif
002ER446657 n°25 - 2 (P25)	RDC - Vol 9	Prélevement négatif
002ER446657 n°26 - 1 (P26)	RDC - Vol 10	Prélevement négatif
002ER446657 n°27 - 1 (P27)	RDC - Vol 10	Prélevement négatif
002ER446657 n°28 - 1 (P28)	RDC - Vol 10	Prélevement négatif
002ER446657 n°29 - 2 (P29)	RDC - Vol 10	Prélevement négatif
002ER446657 n°30 - 1 (P30)	RDC - Vol 11	Prélevement positif
002ER446657 n°31 - 1 (P31)	RDC - Vol 11	Prélevement négatif

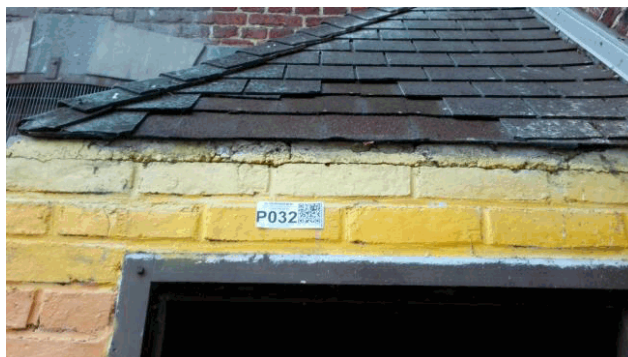
002ER446657 n°32 - 1 (P32) - RDC - Vol 11

002ER446657 n°32 - 1 (P32)	RDC - Vol 11	Prélevement négatif
002ER446657 n°33 - 1 (P33)	RDC - Vol 12	Prélevement négatif
002ER446657 n°34 - 1 (P34)	RDC - Vol 13	Prélevement négatif
002ER446657 n°35 - 1 (P35)	RDC - Vol 14	Prélevement négatif
002ER446657 n°36 - 1 (P36)	RDC - Vol 15	Prélevement négatif
002ER446657 n°37 - 1 (P37)	RDC - Vol 15	Prélevement négatif
002ER446657 n°38 - 1 (P38)	RDC - Vol 16	Prélevement négatif
002ER446657 n°39 - 1 (P39)	RDC - Vol 16	Prélevement négatif
002ER446657 n°40 - 1 (P40)	RDC - Vol 16	Prélevement négatif
002ER446657 n°41 - 1 (P41)	RDC - Vol 17	Prélevement négatif
002ER446657 n°42 - 1 (P42)	RDC - Vol 17	Prélevement négatif
002ER446657 n°43 - 1 (P43)	RDC - Vol 17	Prélevement négatif
002ER446657 n°44 - 1 (P44)	RDC - Vol 17	Prélevement négatif
002ER446657 n°45 - 1 (P45)	RDC - Vol 17	Prélevement négatif
002ER446657 n°46 - 1 (P46)	RDC - Vol 18	Prélevement négatif
002ER446657 n°47 - 1 (P47)	RDC - Vol 19	Prélevement négatif
