Rapport de mission de repérage des matériaux et produits contenant de l'amiante avant travaux dans les installations, structures ou équipements concourant à la réalisation ou la mise en œuvre d'une activité

QUARTIER LA HORIE
CHAUFFERIE CAMPEMENT SUD
57370 PHALSBOURG

Référence du dossier : 2307CGENA -
BI0180000011580

Démantèlement des chaudières.

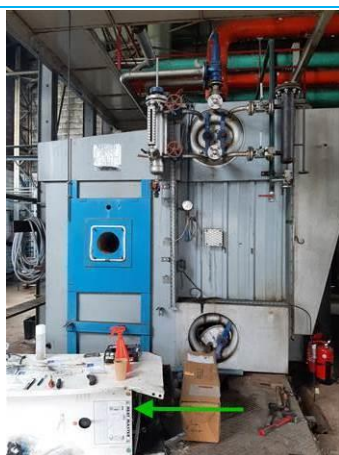
Matériaux : ZPSO-040

Prélèvement : P040

Description : Calorifuge blanc en partie basse du corps de chauffe du ballon

Localisation : Chaufferie campement Sud - Chaudière n° 1 (gauche)

Résultat : Absence d'amiante

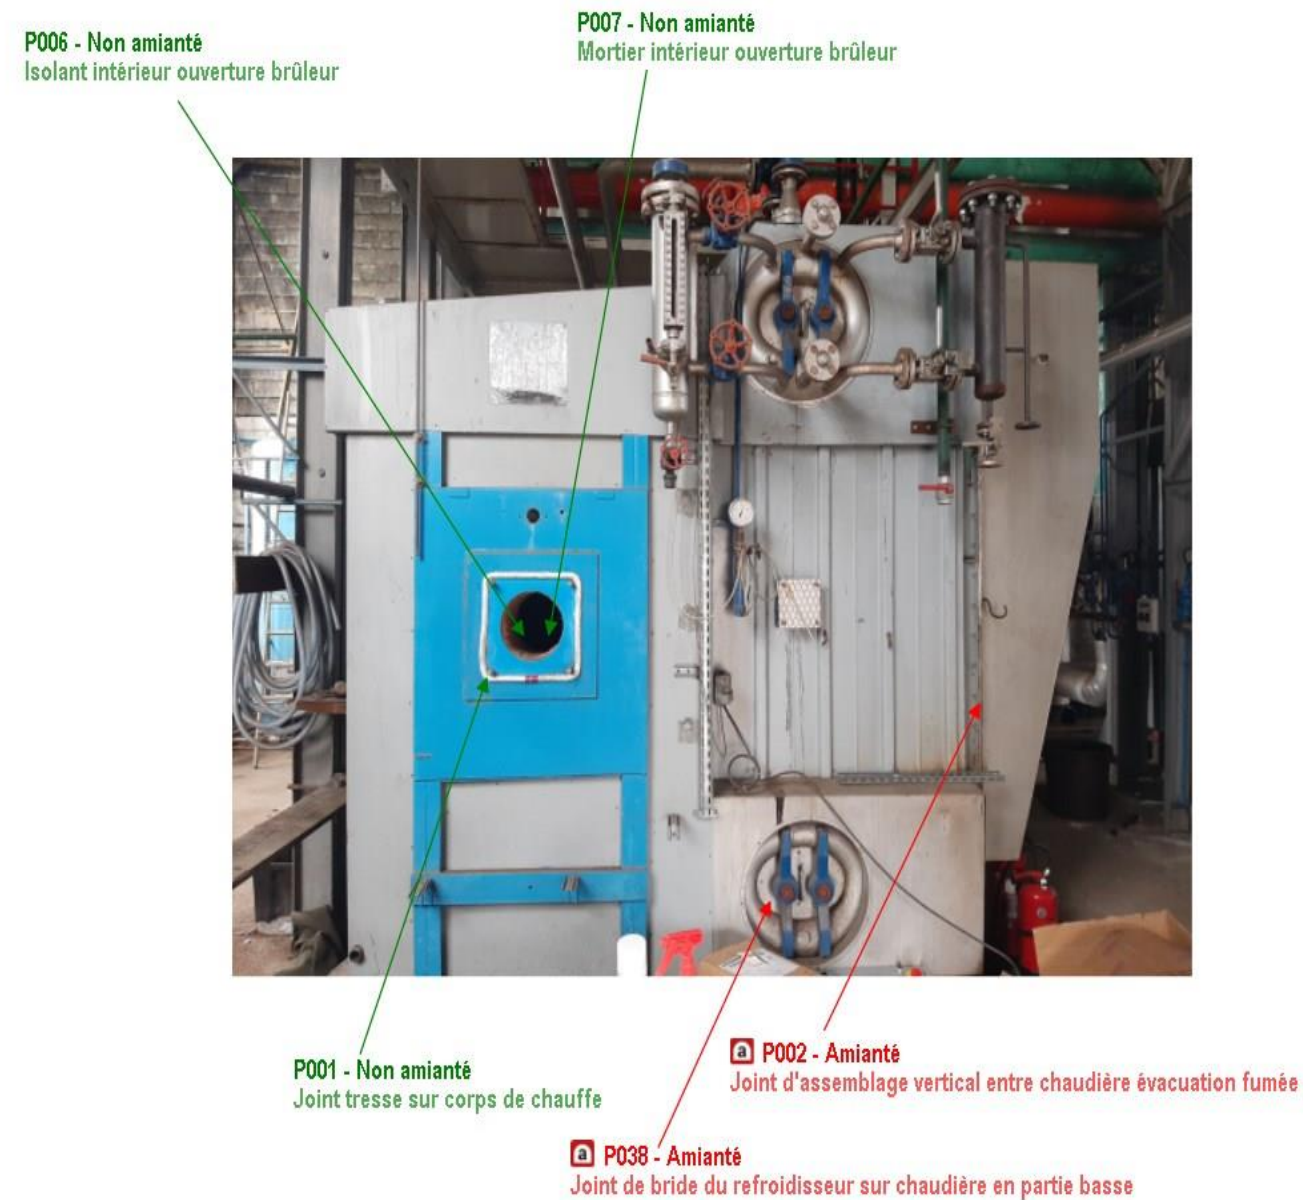
N° planche : 1/14

Chaudière 1 de face - plan de
prélèvements

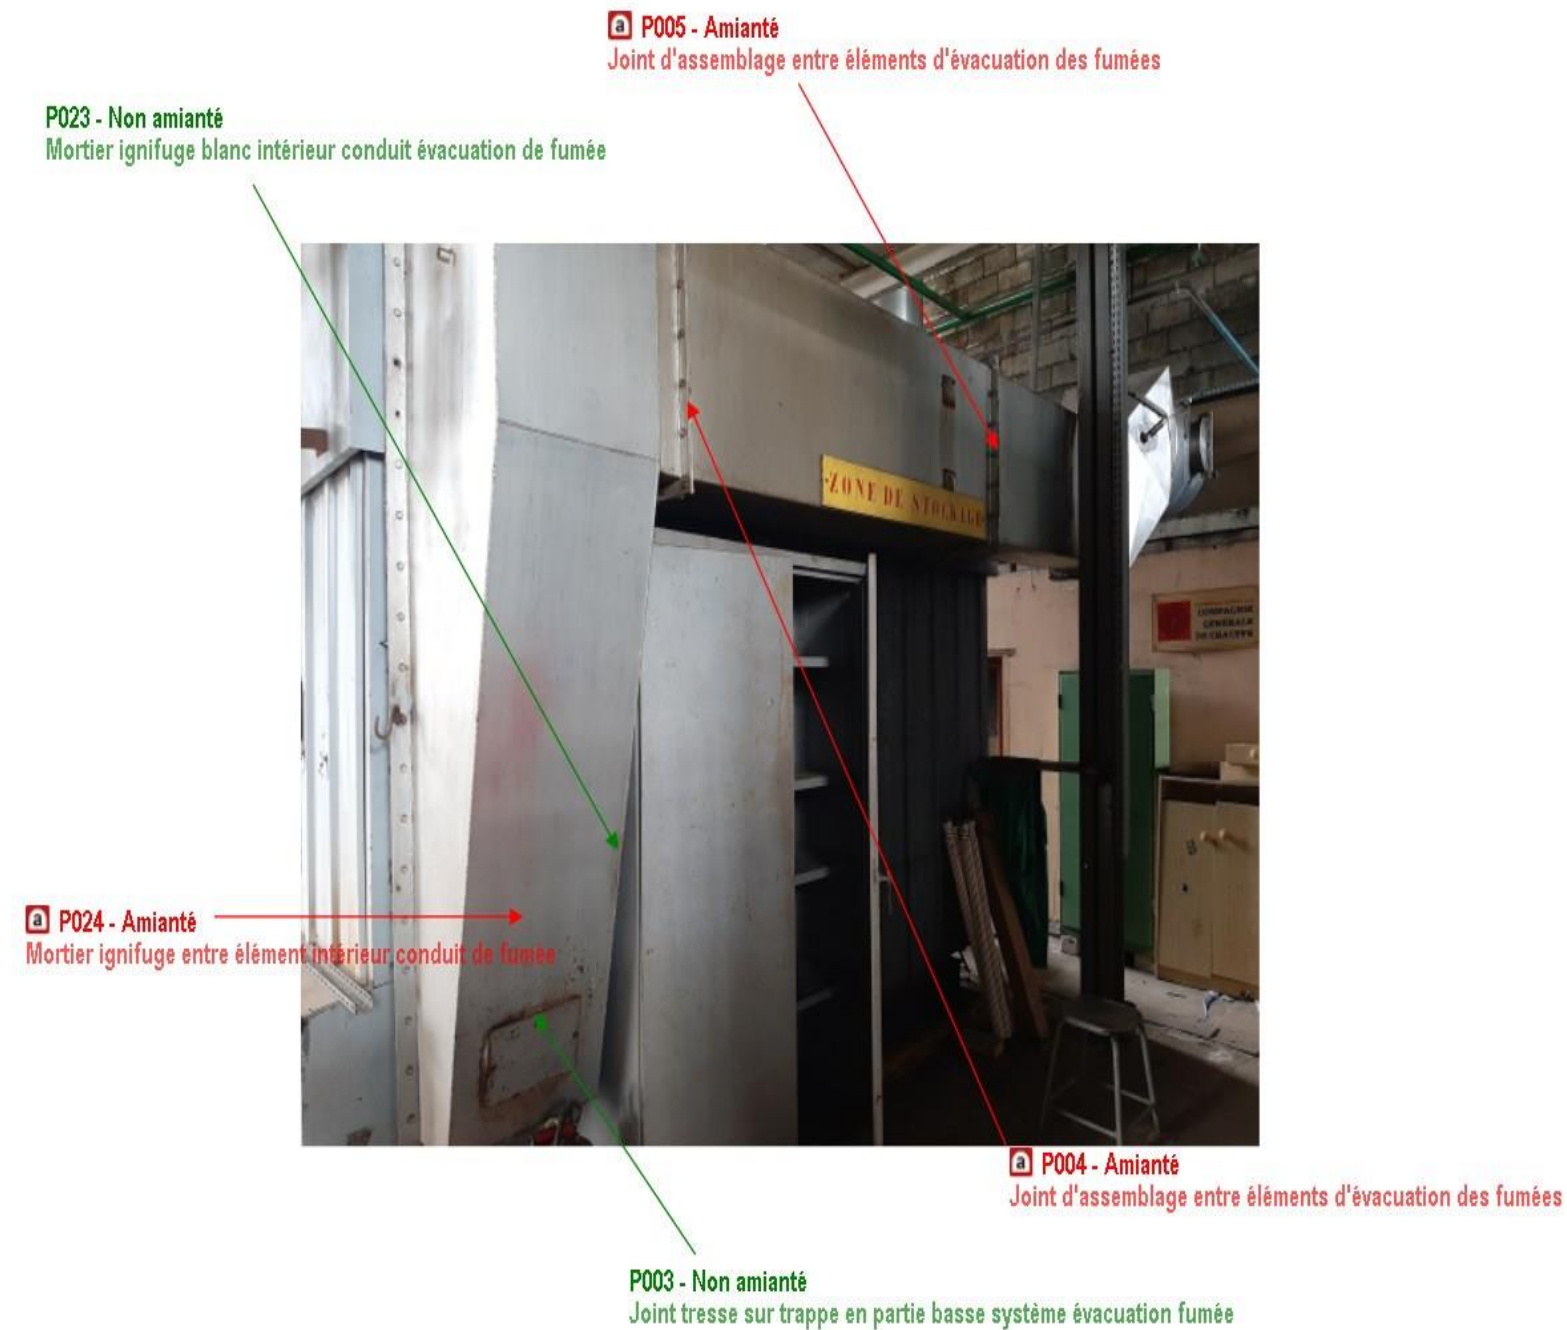
N° planche : 2/14

Chaudière 1 côté droit - plan de
prélèvements

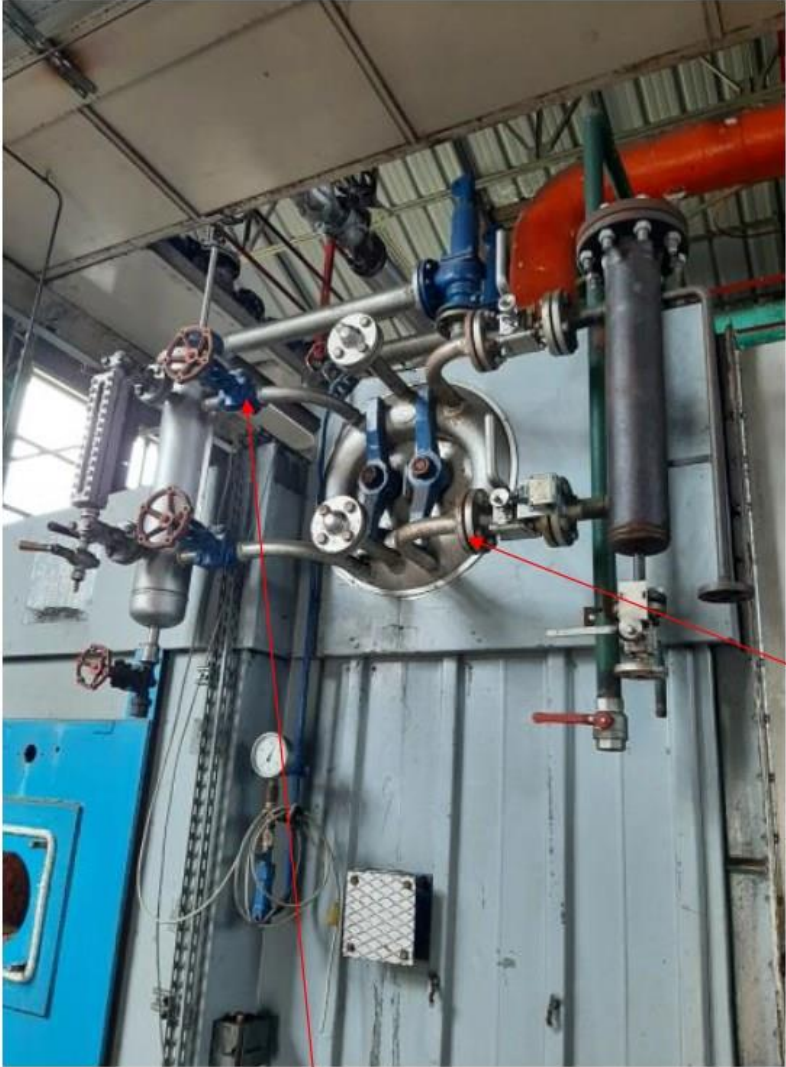
N° planche : 5/14

P016 - Non amianté
Enveloppe plâtrée de calorifuge

P015 - Non amianté
Tresse en partie basse du calorifuge

P017 - Non amianté
Calorifuge

Nom du plan :
Conduites calorifugées - plan de
prélèvements

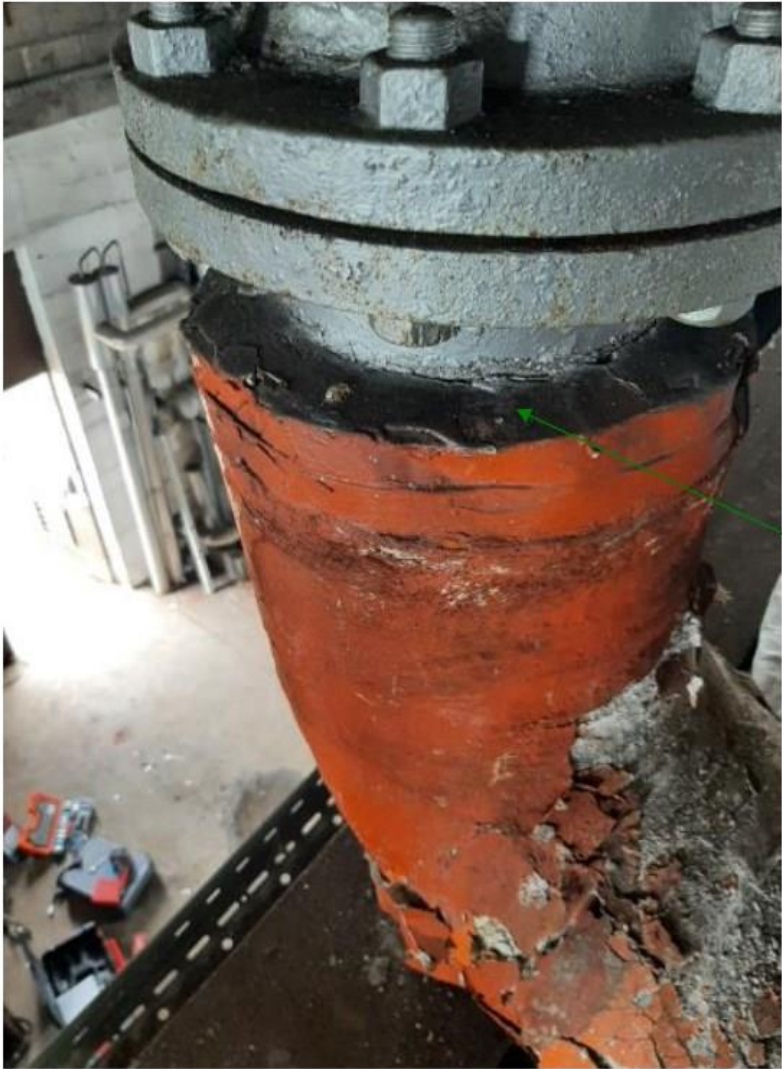
<div>P031 - Non amianté Enduit rebouchage calorifuge</div></div>	Planche de repérage technique
	N° planche : 10/14
	Nom du plan : Calorifuge - plan de prélèvements
	Entreprise réalisant le repérage : SOCOTEC Diagnostic Nancy 1 rue du Clocher de Vezelise 54230 CHAVIGNY
	Adresse de l'équipement concerné : QUARTIER LA HORIE CHAUFFERIE CAMPEMENT SUD 57370 PHALSBURG
	Informations relatives au rapport du repérage : Réf. du rapport : 2307CGENA - BI0180000011580 Rédacteur : Thierry Lenourry Date : 12/06/2024
	Commentaires :
