**Restructuration de l'ancien bâtiment IFSI  
Centre Hospitalier**

**19 - BRIVE LA GAILLARDE**

**Compte rendu d'auscultation de structure**

Dossier : L23.24.053.A

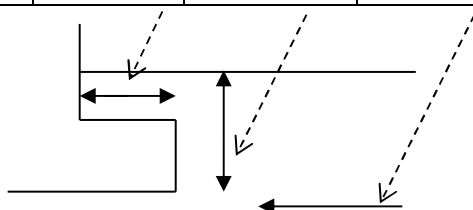
Le sondage au fleuret met en évidence les géométries de fondation suivantes :

Sondage	fondations			observations
	débord	profondeur fondation	altitude base fondation	
F1	< 16 cm*	> 1,2 m	< 119,2	* le débord de la fondation n'a pas été rencontré dans la zone investiguée. Aucun sondage n'a pu être réalisé à moins de 16 cm du poteau existant – présence d'un caniveau EP le long de la façade.

Compte tenu de la nature des formations dans cette zone (cf. notre rapport L22.11.174.a du 17/06/2022) et de la nature du bâtiment existant (ouvrage comportant 4 niveaux en superstructure et ne présentant pas de désordres significatifs), il est très probable que le bâtiment soit fondé au minimum dans la formation « 3 ».

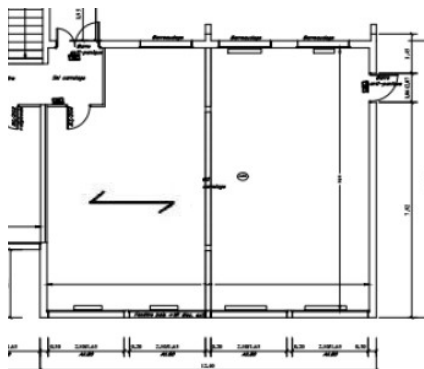
*Extrait du plan du niveau RDC*

➤ **Plancher de type poutrelles précontraintes – hourdis béton**

- épaisseur totale  $\approx 27,4$  cm dont 4,5 cm de chape
- armatures dalle de compression : TS 150 / 300
- sens de portée :

- poutrelles :
  - largeur  $\approx 10$  cm
  - entraxe  $\approx 56$  cm
  - armatures : 2 fils  $\varnothing \approx 5$  mm - enrobage compris entre 18 et 20 mm

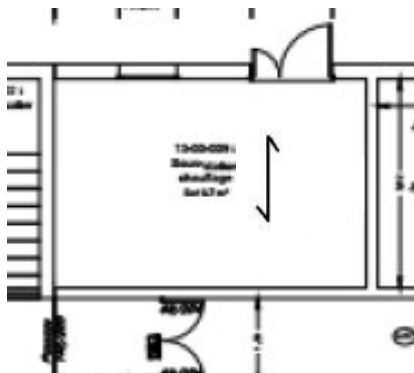
*Extrait du plan du niveau RDC*

➤ **Plancher de type poutrelles – hourdis béton**

- épaisseur totale  $\approx 22,0$  cm dont 3,1 cm de chape
- armatures dalle de compression : TS 150 / 300
- sens de portée :

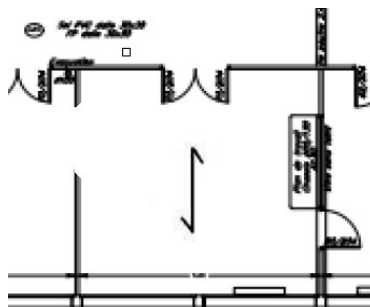
Extrait du plan du niveau R+1

- géométrie du plancher – voir schéma ci-dessus
- poutres secondaires :
  - portée ≈ 6,6 m - sens perpendiculaire à la façade (voir schéma ci-dessous)

- entraxe ≈ 60 cm
- largeur en sous-face ≈ 10 cm
- retombée ≈ 24 / 25 cm
- armatures et enrobage – voir schémas ci-dessus

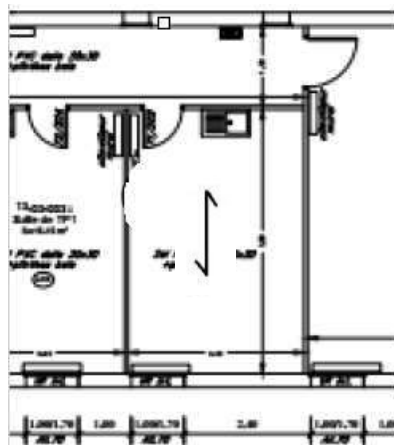
Extrait du plan du niveau R+3

- poutres secondaires :
  - portée ≈ 6,6 m - sens perpendiculaire à la façade (voir schéma ci-dessous)

- armatures et enrobage – voir schémas ci-dessus
