Chargement d'un plancher Bâtiment de l'ancien IFSI

19 - BRIVE LA GAILLARDE

Essai de chargement de plancher

Dossier : L23.11.293.b

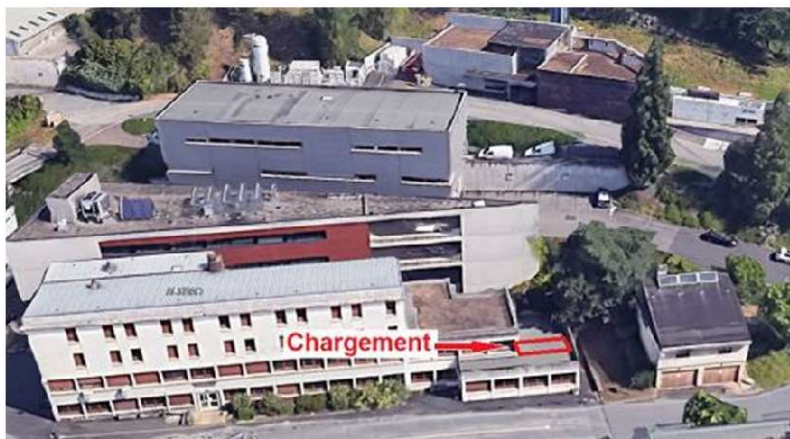
La présente intervention concerne une zone du plancher du bâtiment de l'ancien IFSI situé à BRIVE LA GAILLARDE (19).

Conformément à la demande du client, l'objectif de cette intervention était uniquement de mesurer, dans une zone de plancher ci-dessus, la flèche sous chargement à l'ELS à $\approx 250 \text{ kg/m}^2$
