RAPPORT 2324A-482

Site : CNRS Rue Pouchet à Paris (75)

Mission : Avis technique suite à désordre

Dans le cadre de la rénovation énergétique du site CNRS Rue Pouchet à Paris (75), le maître d'ouvrage représenté par AU4G a missionné le bureau d'études BOST afin de procéder à un examen visuel des planchers et des façades.

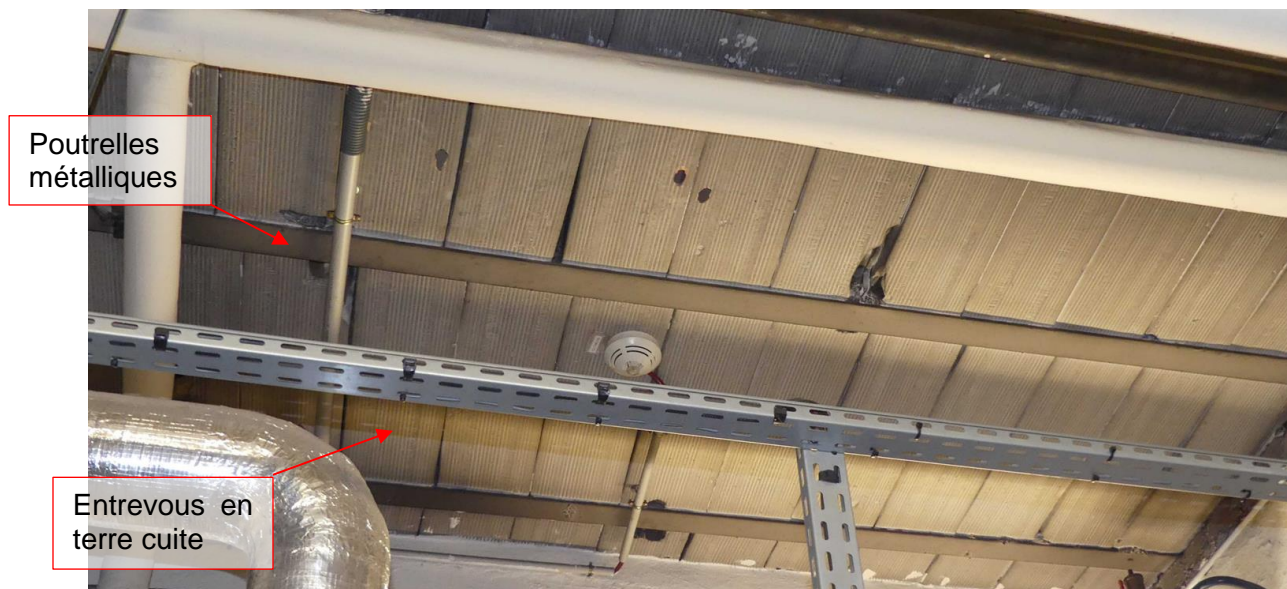
Visuel du plancher haut du sous-sol

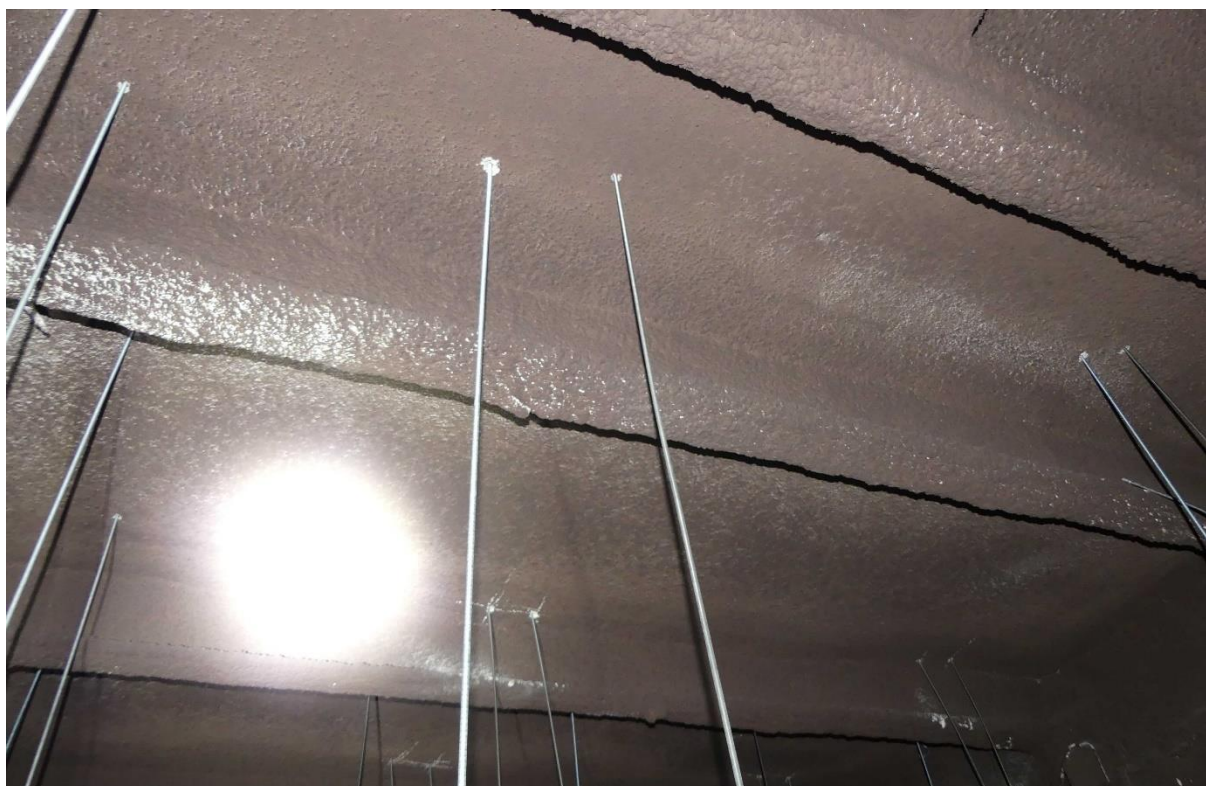
Par ailleurs, le plancher haut du RdC a été observé en sous-face de la cour, cependant le flocage a entravé l'identification du principe constructif en place. L'espacement entre les éléments porteurs peut laisser supposer la présence de profilés métalliques.

Visuel du plancher haut du RdC (sous la cour intérieure)

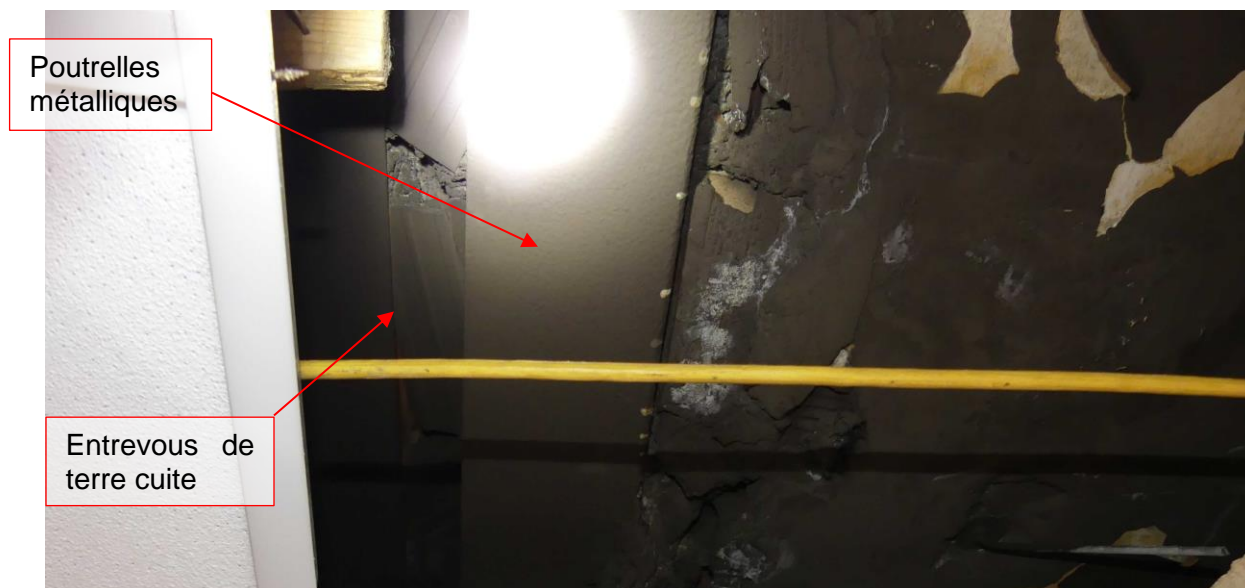
Visuel du plancher haut du R+3

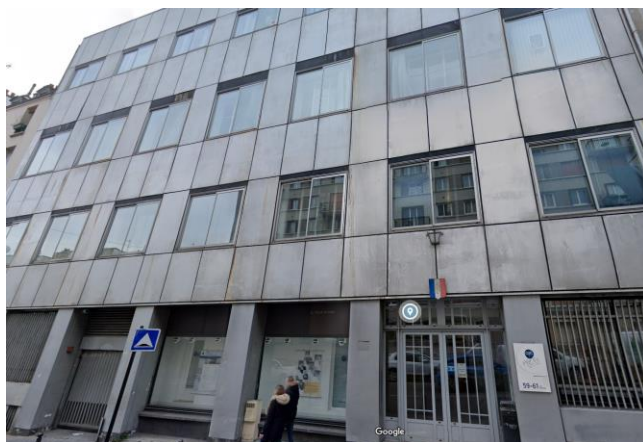
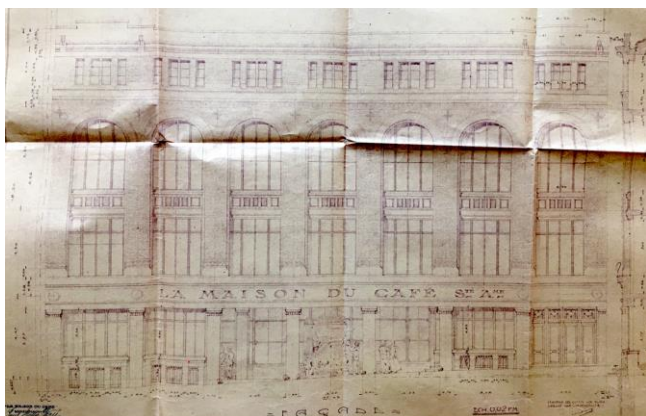
Par ailleurs, la façade sur rue est recouverte d'un habillage métallique qui n'est pas d'origine. Celui-ci recouvre la façade d'origine en pierre de taille.

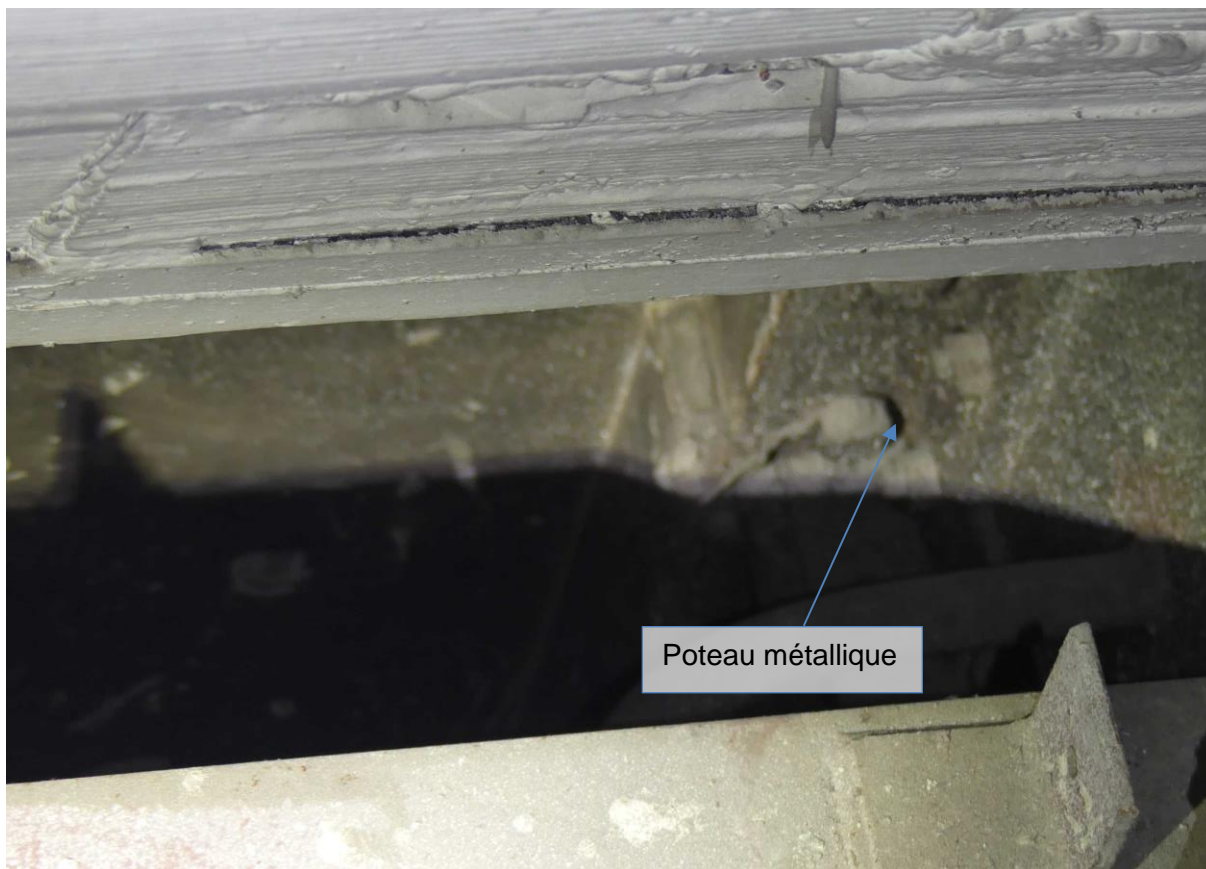
Au niveau de la coursive en périphérie des sheds, il est constaté la présence d'un poteau métallique à l'arrière de la façade d'origine.

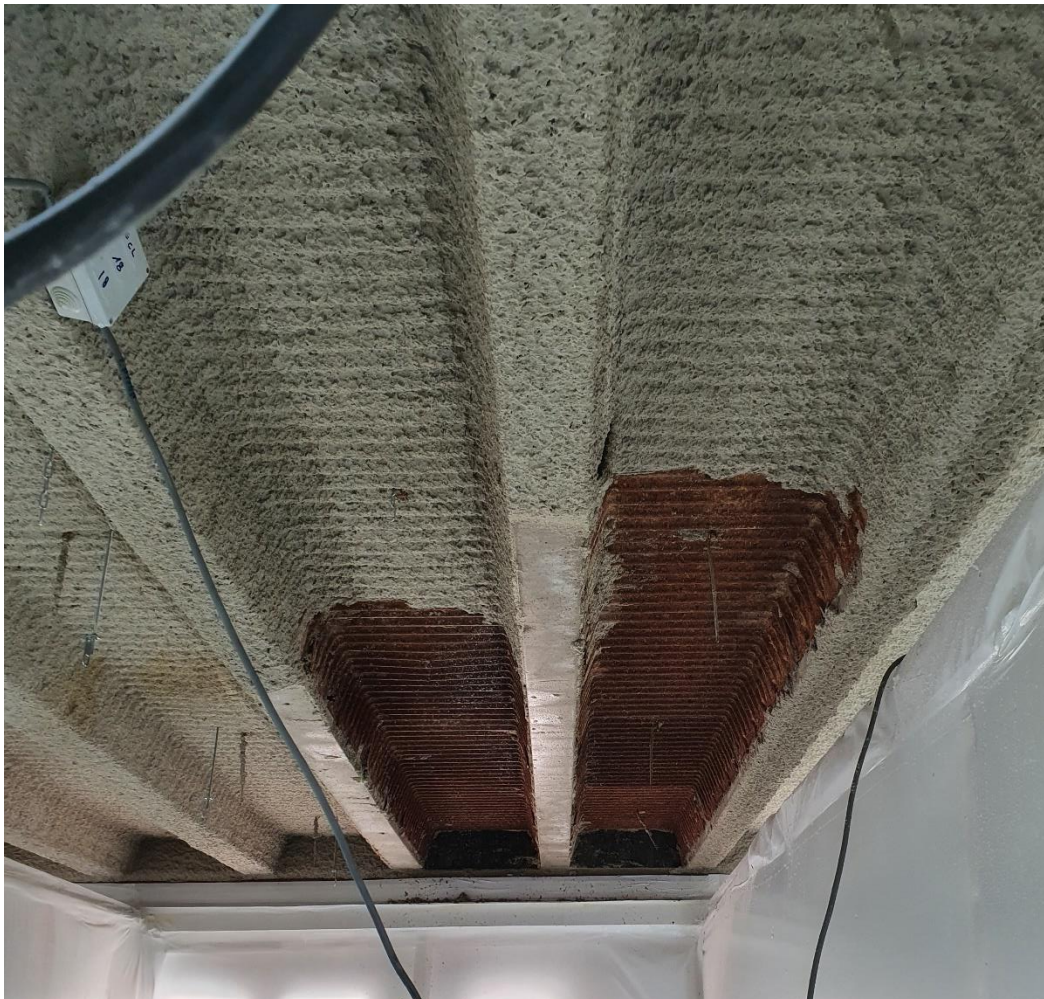
Photographie prise depuis le R+4

Il nous a été communiqué par la maîtrise d'ouvrage une photographie du plancher prise lors de la réfection des flocages. La structure est recouverte d'un coffrage perdu en bois ne laissant pas de visuel sur la structure. Le reste des planchers est masqué par des faux-plafonds.

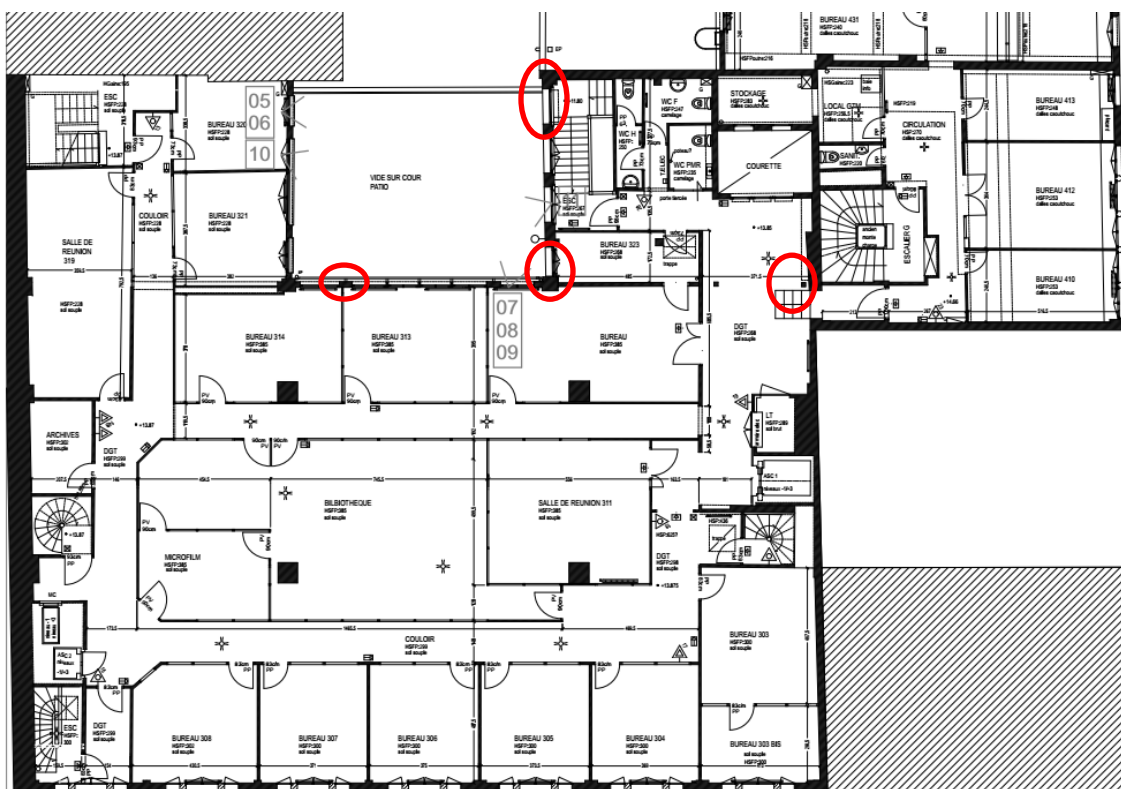
Localisation :

D1 : Fissurations et épaufures au niveau des façades Pouchet

Description : Au niveau des façades sur cour il est constaté la présence de nombreuses fissurations qui ont été reprises. De plus certaines fissurations ont créé des épaufures.

Les fissurations peuvent être le fruit de divers facteurs pouvant agir cumulativement :

- Corrosion d'éléments métalliques (profilé métallique dans le cas d'une structure en métal ou armatures dans le cas d'une structure en béton armé).
- Léger tassement différentiel au niveau du sol,
- Vieillesse et fatigue de certains éléments
- ...

Les fissurations peuvent provenir de la corrosion des profilés métalliques ou d'armatures. En effet, lorsqu'un élément métallique est soumis à l'humidité celui-ci va avoir tendance à se corroder ce qui entraîne une augmentation de son volume et un éclatement au niveau des éléments à la périphérie.

En cas d'une façade en éléments métalliques, il est préconisé de procéder au brossage et/ou au sablage de l'intégralité des zones corrodées. La mise à nu des profilés permettra de connaître l'état de dégradation de ceux-ci et de déterminer si un renfort est nécessaire. Une remise en peinture anti-corrosion devra être mise par la suite afin de les protéger.

En cas de façade en béton armé il est préconisé de réaliser comme suivant :

- Purge préalable des bétons et enduits pulvérulents et/ou instables, puis dégagement des armatures corrodées conformément aux règles énoncées sur le croquis de principe disponible ci-dessous,
- Décapage de la rouille (par brossage ou sablage), puis nettoyage de la zone mise à nu (à privilégier par voie sèche). S'il est constaté une importante perte de section ($> 10\%$ de la section d'acier), un renfort local devra être mis en place).
- Reprofilage de la section de béton permettant la restitution d'un enrobage suffisant pour la protection des armatures.

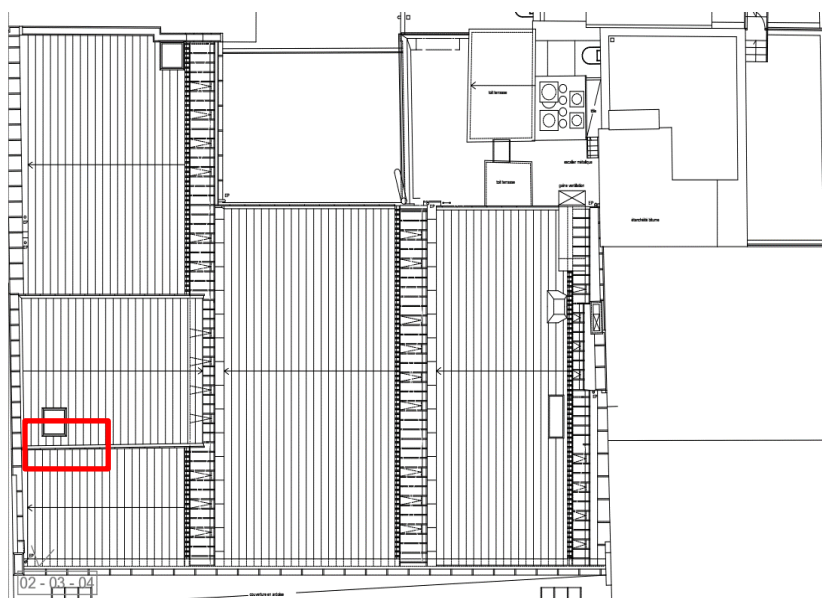
Localisation :

D3 : Dégradation d'un cadre de fenêtre

Description : Il a été constaté la présence d'une fissure dans le coin d'une fenêtre. Il s'agit d'une fissure en diagonale. Celle-ci n'a pas pu être approchée mais semble d'ordre pluri millimétrique.

La façade du shed est une structure en pan de fer métallique. La fissure s'est produite au niveau du remplissage, entre le bord de fenêtre et le poteau métallique du pan de fer.

Cette fissure peut être le fruit d'un léger tassement différentiel.

Préconisation : Ce désordre en l'état n'impacte pas la structure.

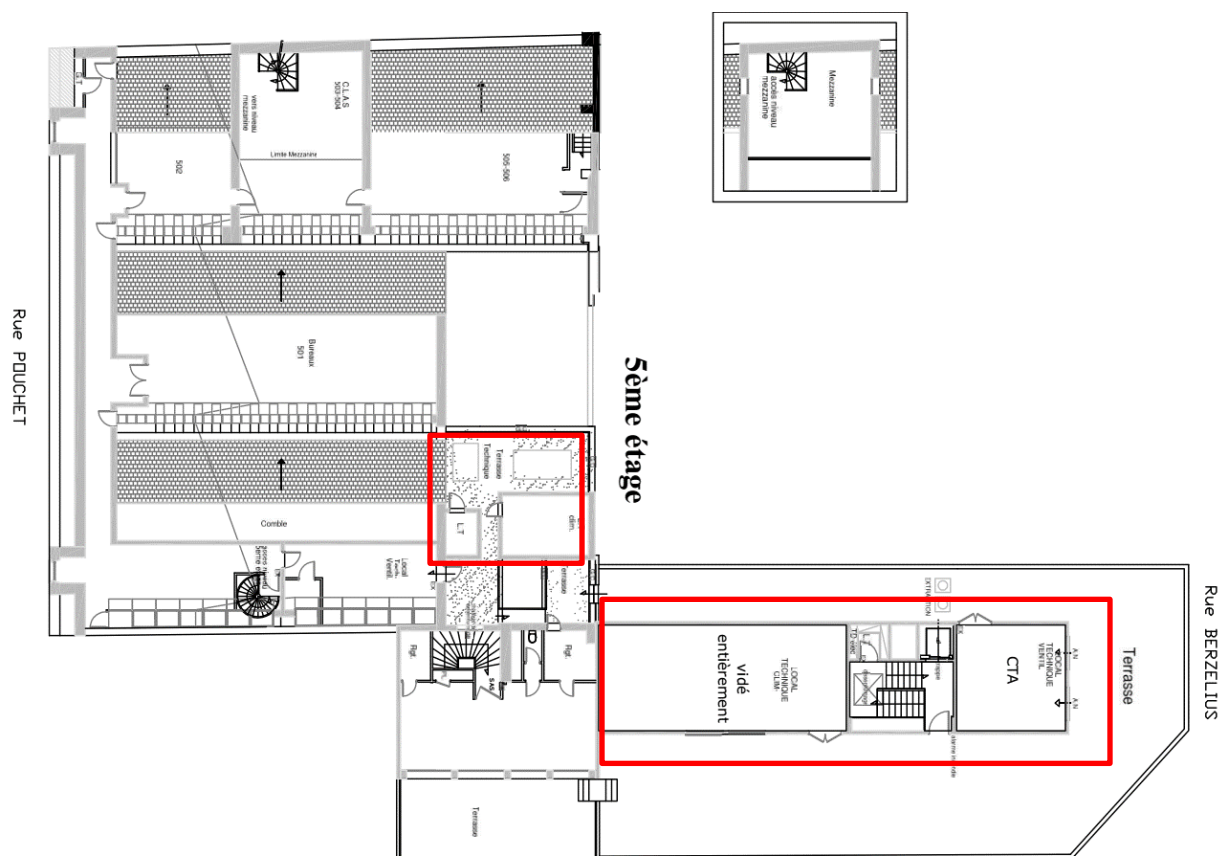
Localisation :

D4 : Fissurations des édicules en toitures

Description : Il a été constaté la présence de fissures au niveau des édicules des toitures des bâtiments Pouchet et Berzélius.

Ces fissurations ont lieu à l'interface entre les poteaux de façade des édicules et les remplissages (Pouchet). Il peut s'agir de fissures provenant d'un léger tassement ou de dilatation des bâtiments. Par ailleurs, la corrosion d'éléments métalliques a pu entraîner un gonflement et un éclatement périphérique du remplissage.

Par ailleurs, au niveau du local technique en toiture du bâtiment Berzélius, il a été constaté la présence de fissures traversantes au niveau de l'édicule en élévation maçonnée. Cette fissure peut être le fruit d'une absence de chaînage ou résulter d'un tassement.

Il peut être réaliser un suivi afin de s'assurer que celles-ci ne sont plus actives. Par ailleurs, concernant la corrosion des profilés métallique un sablage et un brossage doit être réalisé. Une remise en peinture anti-corrosion devra être mise par la suite afin de les protéger.

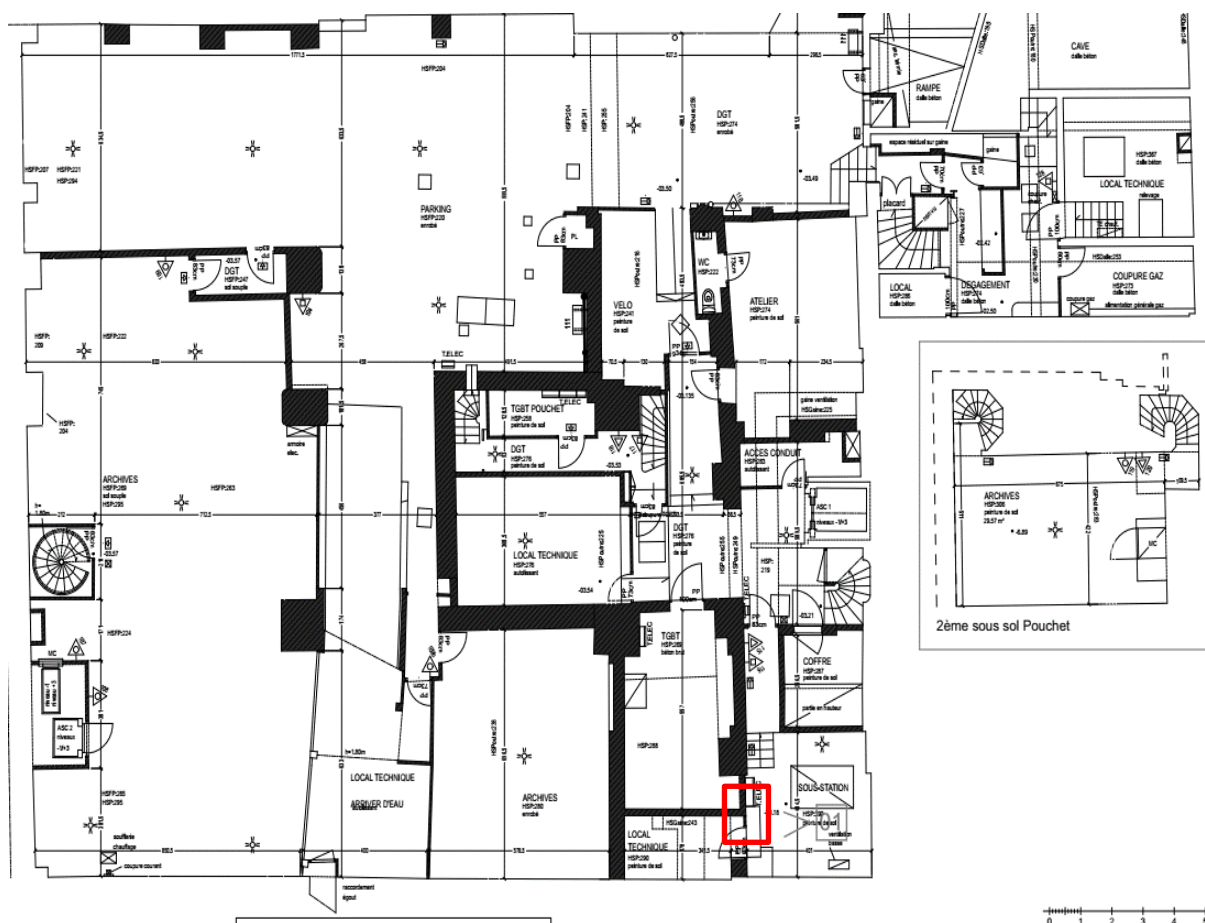
Localisation :

D5 : Dégradation d'une cloison

Description : Il a été observé la dégradation d'une cloison séparative au niveau de la chaufferie du sous-sol Pouchet. Cette dégradation se matérialise par une fissuration ainsi qu'un désaffleurement de la cloison.

Le désordre impacte une cloison non structurelle et n'est donc pas préjudiciable pour la structure du bâtiment.
