## RAPPORT 2324A-619 A

Client : CNRS

Site : Bâtiment du CNRS 59-61 rue Pouchet à Paris (75)

Mission : Diagnostic de la capacité portante planchers bas du patio

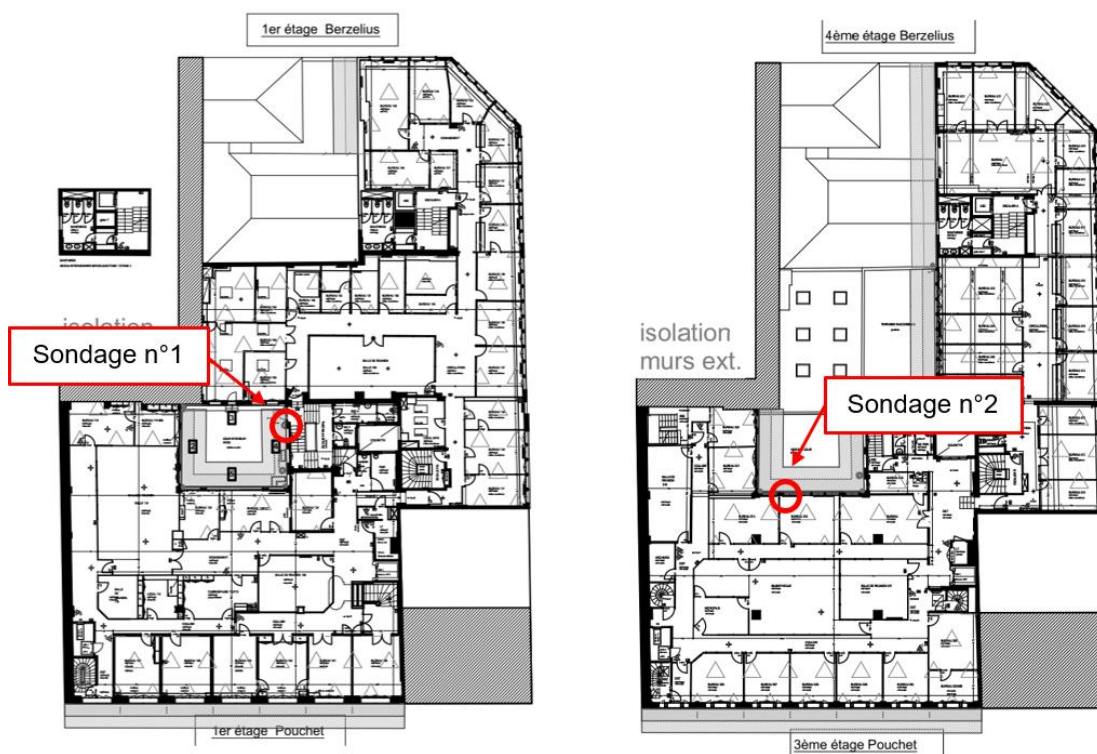
*Localisation des poteaux sondés en R+1 et R+4*

Concernant les fissures et épaufrures en façade mentionnées dans le rapport 2324A-482, il a été réalisé une reconnaissance du principe constructif de deux poteaux de façade au niveau du patio du bâtiment Pouchet.

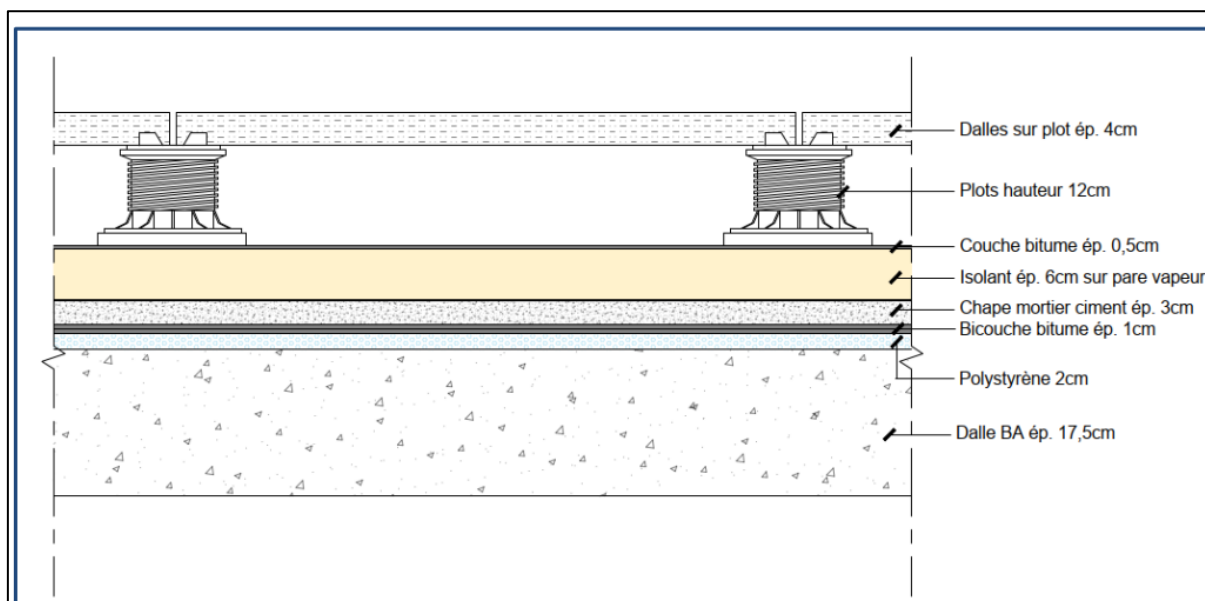
*Schématisation du complexe de la dalle basse du patio*

- Les dalles sur plots en béton ont une épaisseur de 4 cm.
- La première couche d'étanchéité bitumeuse présente une épaisseur de 0,5 cm.
- Sous cette première couche de bitume se trouve un isolant de 6 cm d'épaisseur sur pare vapeur.
- Plus profondément, une chape en mortier de ciment de 3 cm d'épaisseur a été détectée.
- La chape repose sur une bicouche d'étanchéité bitumeuse d'une épaisseur totale de 1 cm.
- La bicouche d'étanchéité est posée sur une couche de polystyrène de 2 cm.
- Enfin, la dalle en béton armé a été identifiée sous la couche de polystyrène. Après avoir réalisé un percement complet du complexe, une épaisseur totale de 30 cm a été mesurée. En retirant les couches précédemment mesurées, il s'avère que la dalle en béton armé a une épaisseur de 17,5 cm.

Couche	Poids volumique (kg/m3)	Epaisseur de la couche (m)	Charge surfacique (kg/m2)
Dalle sur plots béton	2400	0,04	96
3 Couches bitumes	1000	0,015	15
Isolant	30	0,06	2
Chape mortier ciment	2000	0,03	60
Polystyrène	40	0,02	1
Dalle BA	2500	0,175	438
<b>TOTAL</b>			<b>611</b>

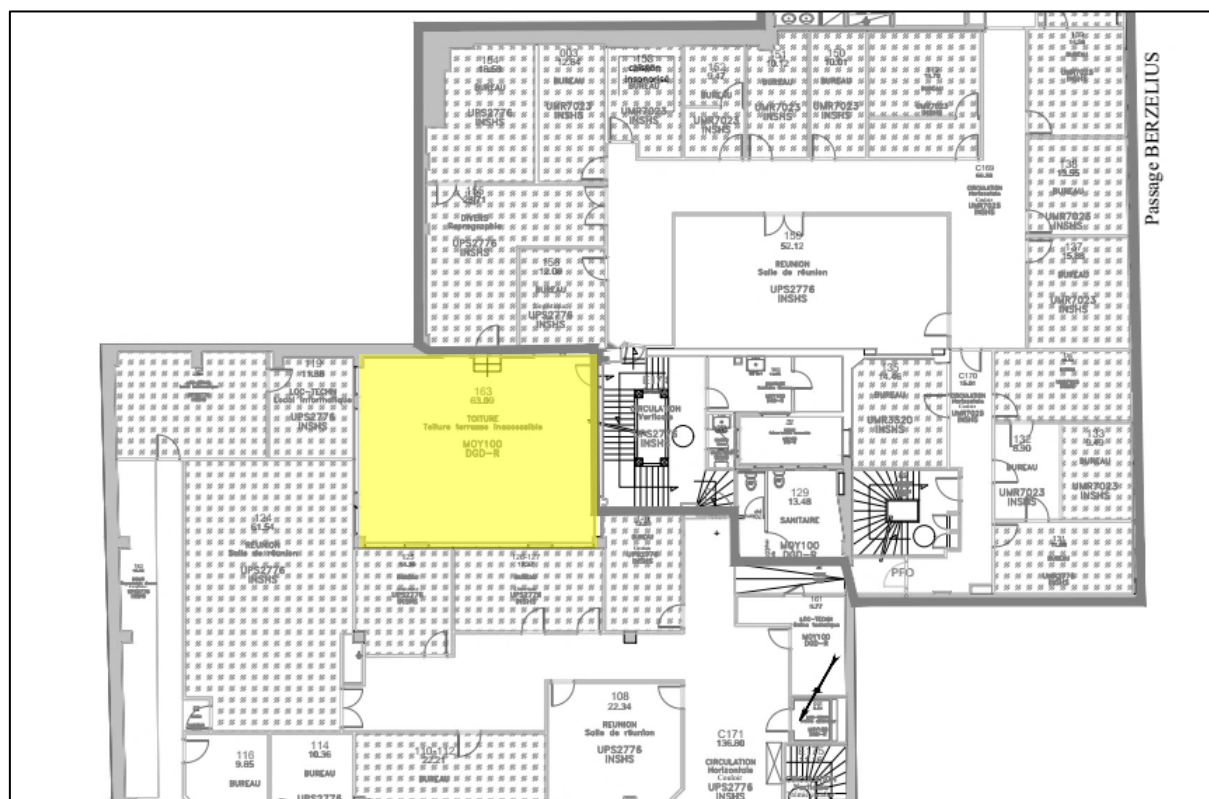
Localisation des zones d'accumulation de neige

Accumulations de neige générées par le surplomb des toitures hautes

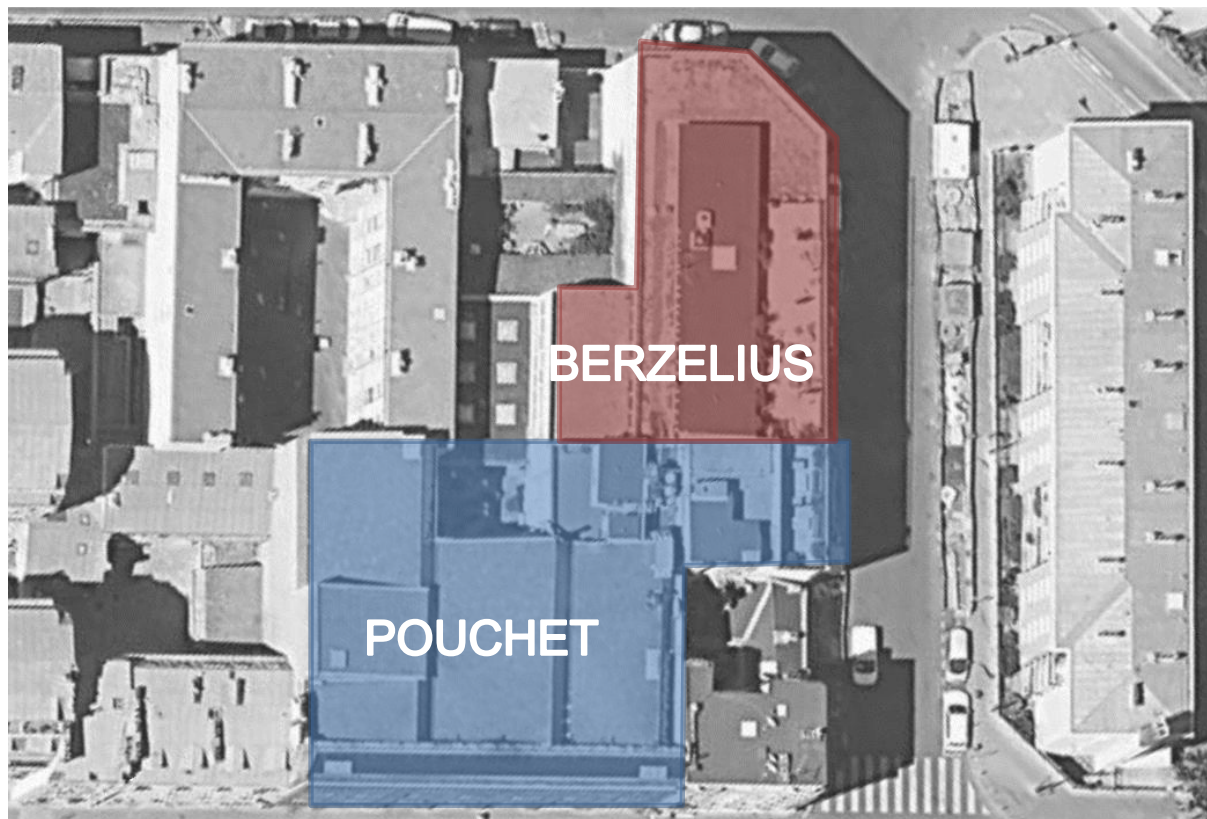
Vue aérienne - Localisation des différentes constructions

Date de construction	Complexe de plancher		Plancher
≈1928	611kg/m² (Sondage plancher issu du rapport IDF-A25066)		Poutres et solives métalliques
Examen visuel			Capacité portante
Pas de désordres significatifs (Entravé par la présence de flocage et faux plafonds)	1 2 3 4 5	ETAT EXISTANT	Valide (Sous Q = 250kg/m²)
		ETAT PROJETÉ	Valide (Sous Q = 500kg/m²)
