CNRS PARIS

59-61 RUE POUCHET - PARIS

ETUDE DE FAISABILITES STRUCTURELLES

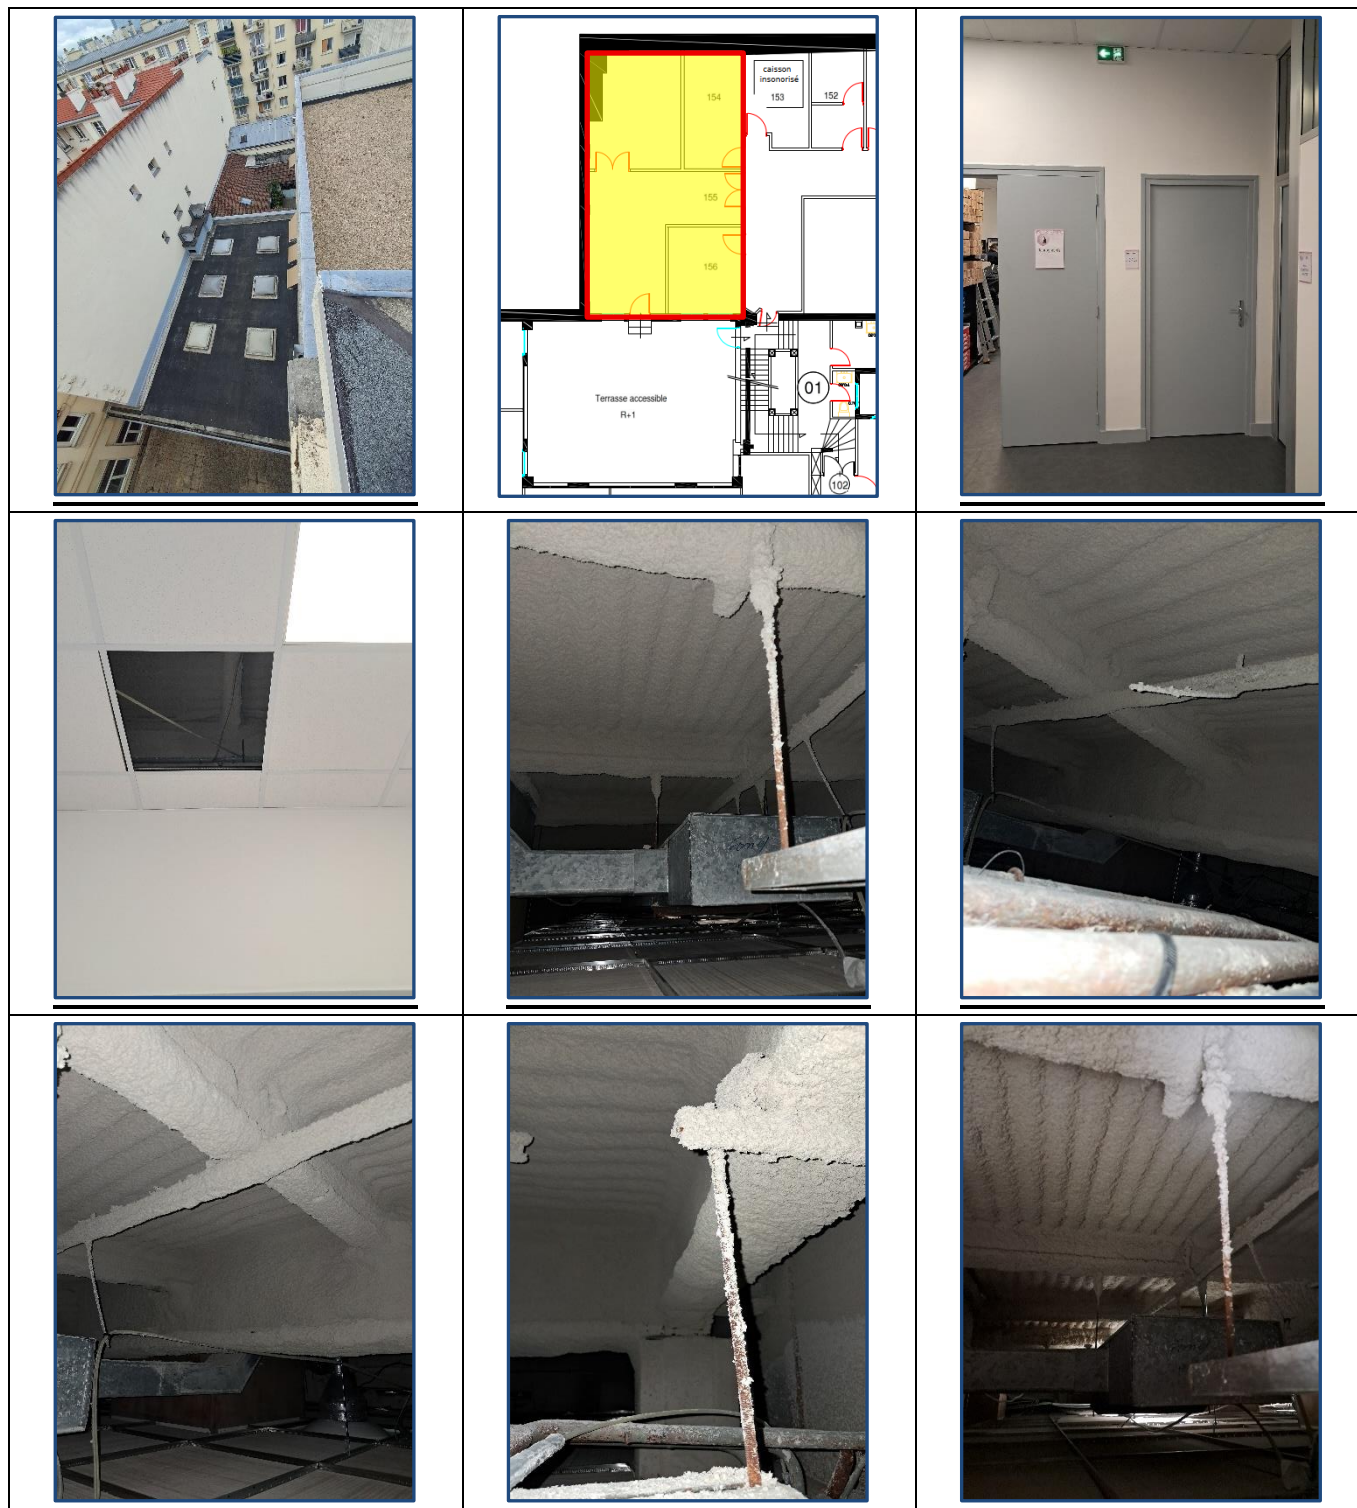
2.1. Photos prises sur site – Observations

- Les relevés de la structure supportant la toiture-terrasse inaccessible au niveau R+2 du bâtiment ont été réalisés depuis le faux plafond des bureaux 154 et 155.

- Le plancher est composé d'un bac acier reposant sur des profilés métalliques espacés régulièrement d'environ 1 mètre. Le plancher est protégé par une couche de flocage de 4 cm d'épaisseur.

- Les poutres métalliques secondaires « zone terrasse » sont en forme de I, avec les dimensions mesurées suivantes :
 - Hauteur totale : 14 cm
 - Largeur de semelle : 6,5 cm

- Epaisseur de semelle : 0,5 cm
- Les relevés suggèrent que ces poutres correspondent à des profilés IPN 140.
- Les poutres secondaires sont isostatiques. Les profilés de la « première rangée à gauche » reposent d'un côté sur le mur porteur situé côté terrasse, et de l'autre côté sur une poutre métallique « principale ».

- La poutre principale « centrale », en forme de I, présente les dimensions mesurées suivantes :
 - Hauteur totale : 44 cm
 - Largeur de semelle : 30 cm
 - Epaisseur de semelle : 2,8 cm

- La section normative ayant les dimensions les plus proches à celles relevées correspond à un HEB 450.

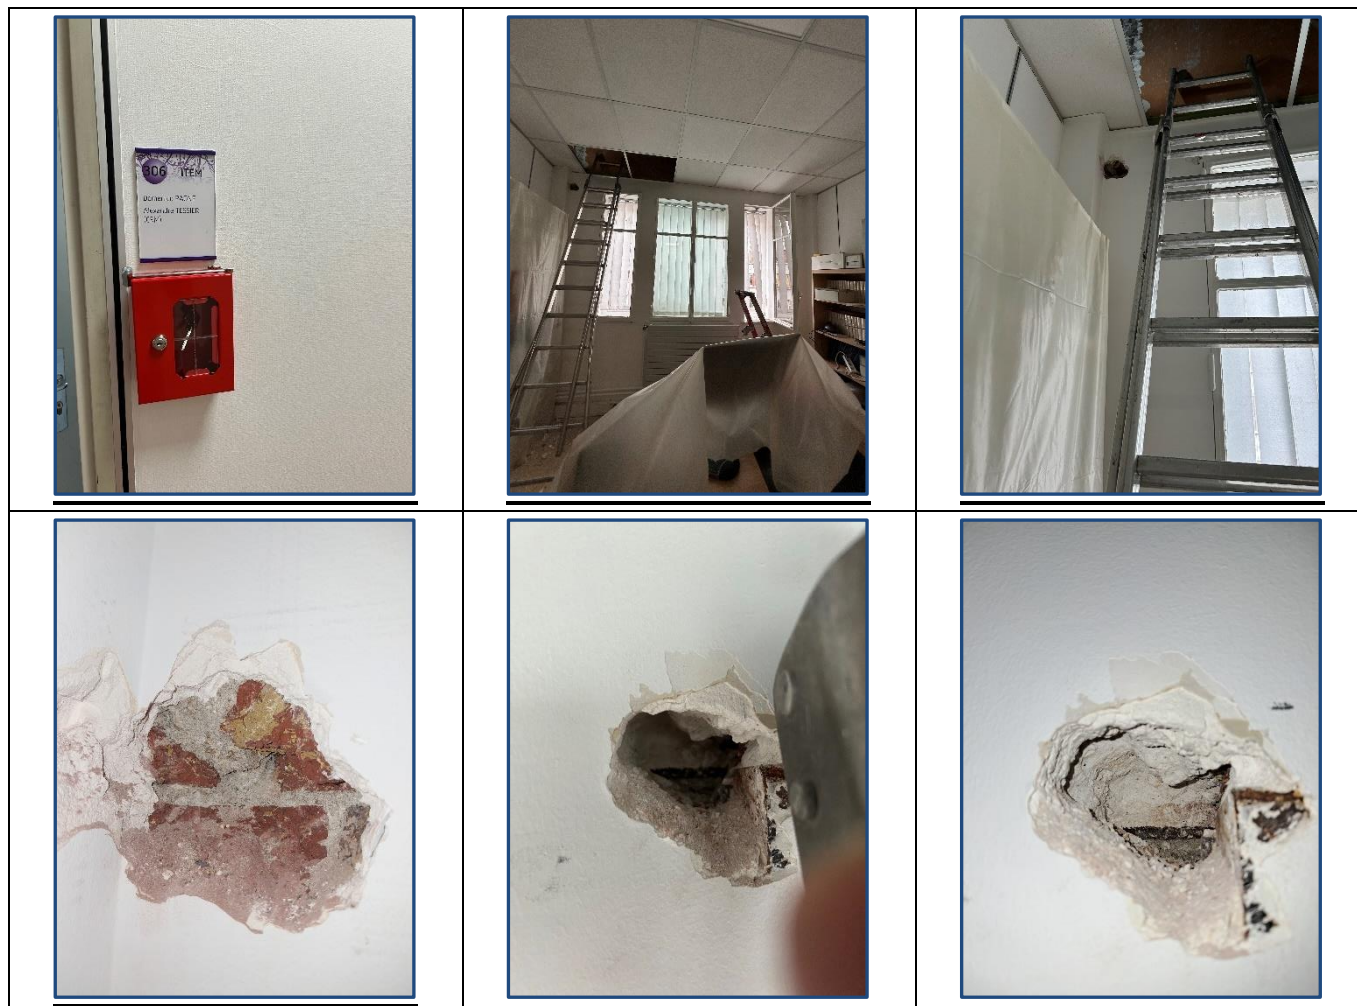
4.1. Photos du linteau et Observations

- Les sondages et relevés réalisés à l'aplomb du linteau situé au-dessus des ouvertures du bureau 306 ont mis en évidence la présence d'un linteau commun longeant la tête des trois ouvertures.

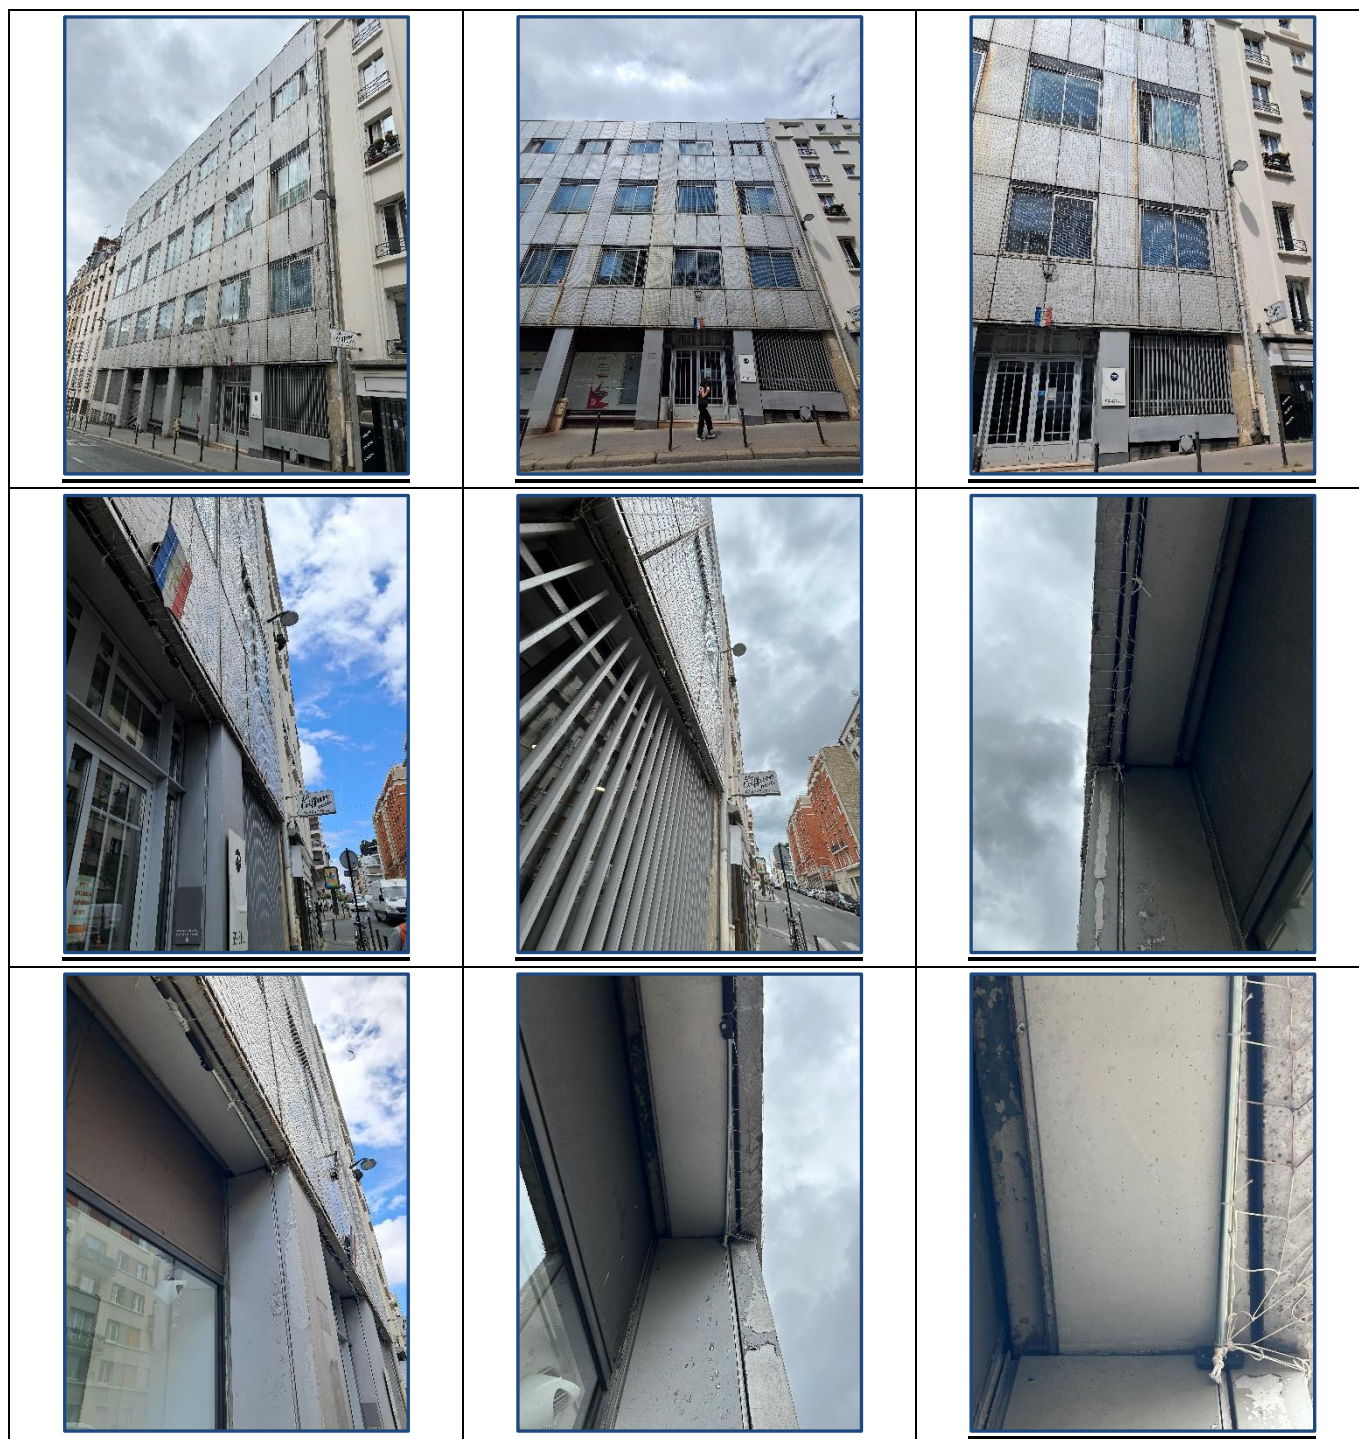
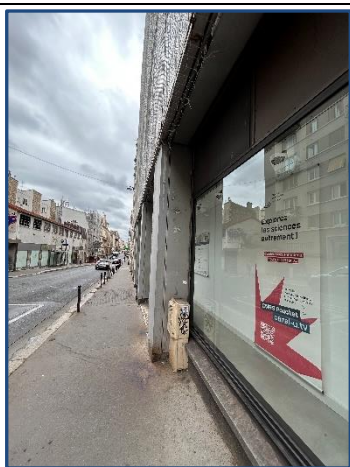
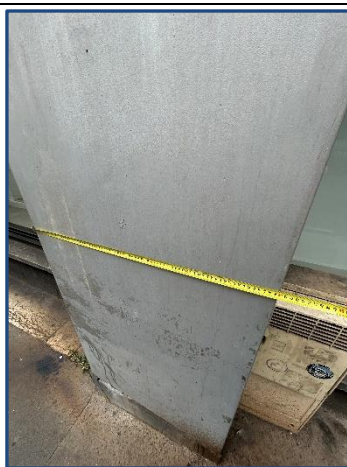
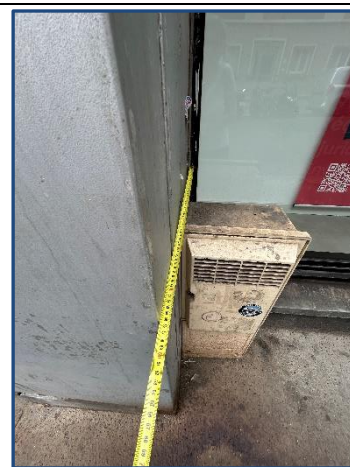
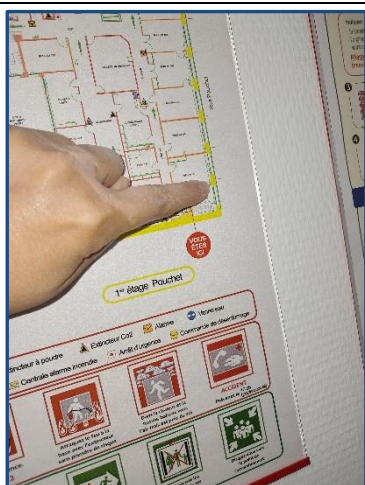
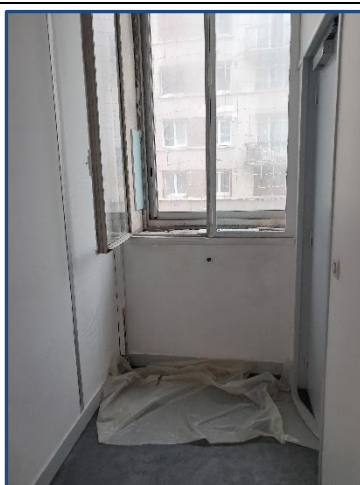
5.1. Photos du linteau et Observations

L'objectif de cette partie de la mission est de définir, dans la mesure du possible, le mode d'accroche des éléments de façade ajoutés à la structure principale dans les années 1980, afin de pouvoir les retirer en vue de l'installation de nouveaux éléments. En effet, l'ouvrage est en réalité constitué de sa façade d'origine contre laquelle dans les années 1980, une seconde façade aluminium a été accolée.
