Rapport de repérage des matériaux et produits contenant de l'amiante à intégrer au Dossier Technique Aмиante

Date(s) du repérage : le 12/10/2021

05_02 - ISITEM
Rue C Pau
44000 NANTES

Référence du rapport : 12317288/S2.2.2.R

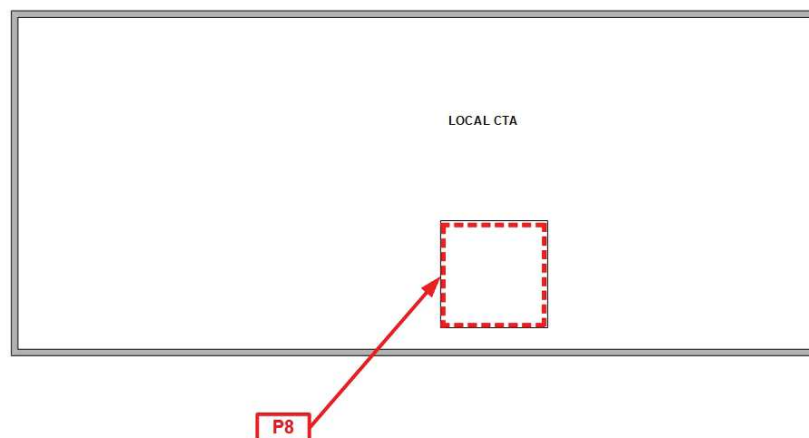
Site : 05_02 - ISITEM	Adresse : Rue C Pau 44000 NANTES	Localisation : SITE 05 LA CHANTRERIE / BATIMENT ISITEM / R+3
Réalisé par : Thomas POIDEVIN	N° de planche : 6 / 7

PLANCHE DE REPERAGE TECHNIQUE			LEGENDE	Situation du bien objet du repérage
Adresse	SITE DE LA CHANTRERIE 05_02-ISITEM NANTES		<p>Matériaux et produits contenant de l'amiante :</p> <p>----- Joint coupe feu (P8)</p>	
R+3	Date visite	12/10/2021		
	Auteur	TP		
	N° dossier	12317288		
Plan/Elévation	Planche	1/6	<p> Px → Prélèvement n°X contenant de l'amiante Px → Prélèvement n°X ne contenant pas d'amiante Sx → Sondage suite à investigation approfondie destructive n°X Hors périmètre du repérage </p>	
	Indice	0
