Rapport de mission de repérage des matériaux et produits contenant de l'amiante avant réalisation de travaux dans un immeuble bâti

Numéro d'offre : **C25104217**
Numéro de contrat : **2771280**
Numéro de rapport (n° de tâche) : **T250780385**
Date : **10/06/2025**

Lieu d'intervention :
Bâtiment
EHPAD Henri Guidet
55 rue de la République
62450 BAPAUME

Nature des travaux envisagés : **Curage total**

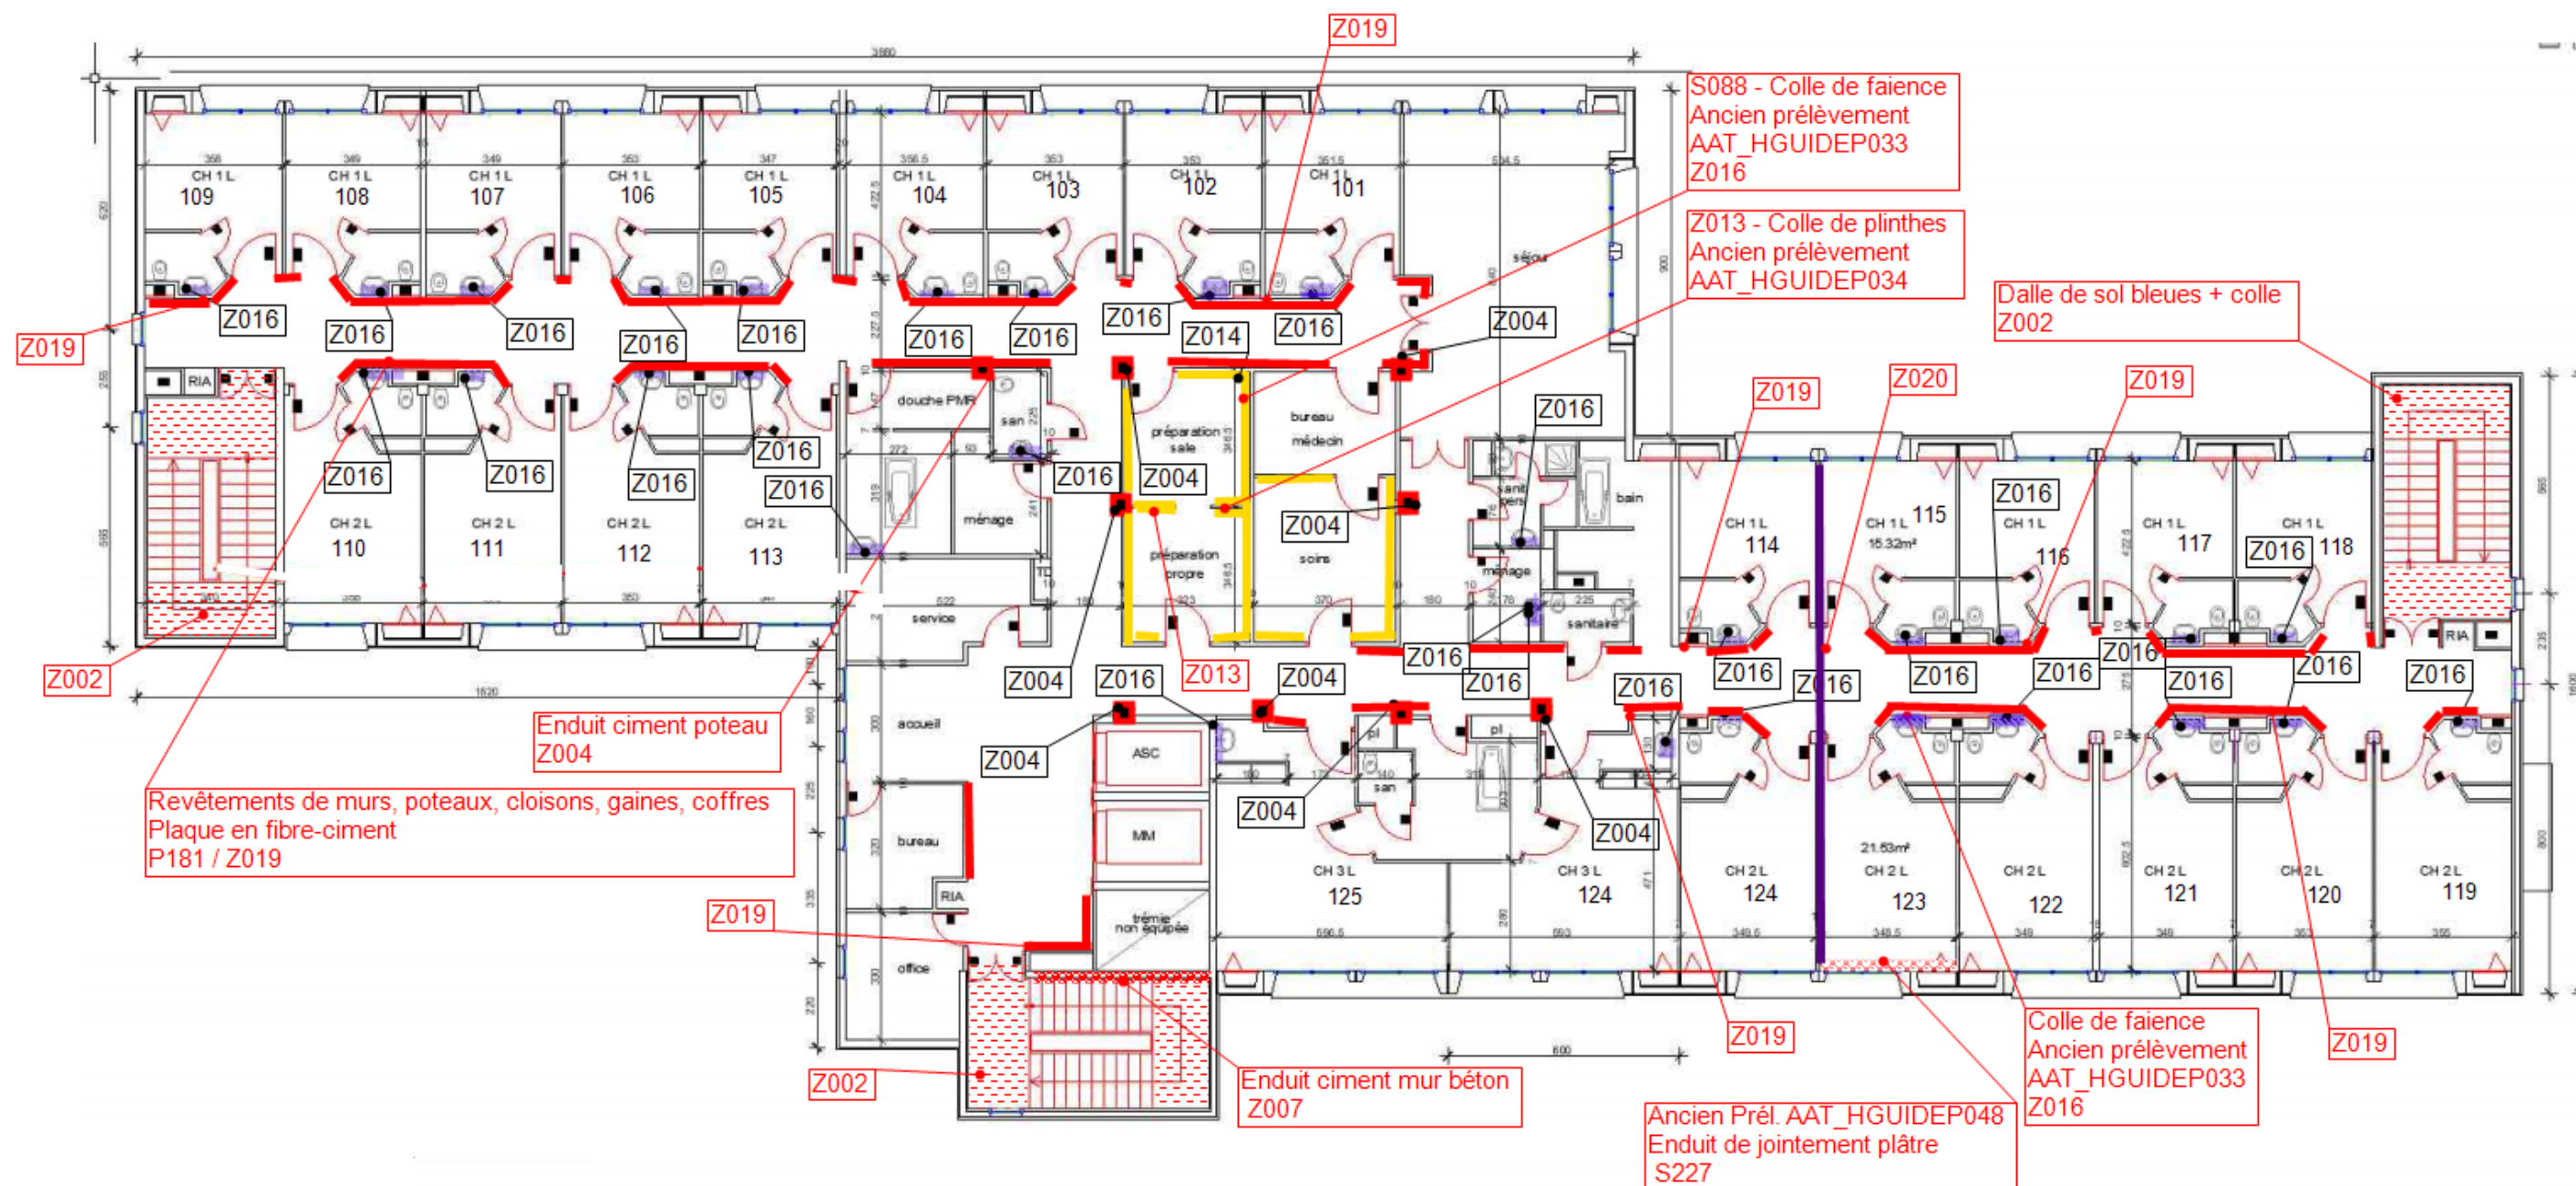
Client :	Groupe Hospitalier Artois-Ternois	Titre :	Localisation des prélèvements et sondages sans amiante
N° rapport :	T250780385		
N° planche :	6/9	Lieu d'intervention :	EHPAD Henri Guidet 55 rue de la République 62450 BAPAUME
Type :	Planche de repérage usuel en plan		
Date :	10/06/2025	Bâtiment :	Henri Guidet
Intervenant :	HUBLARD Aurélien	Etage :	R+1
Origine du plan :	Opérateur de repérage	Commentaire :

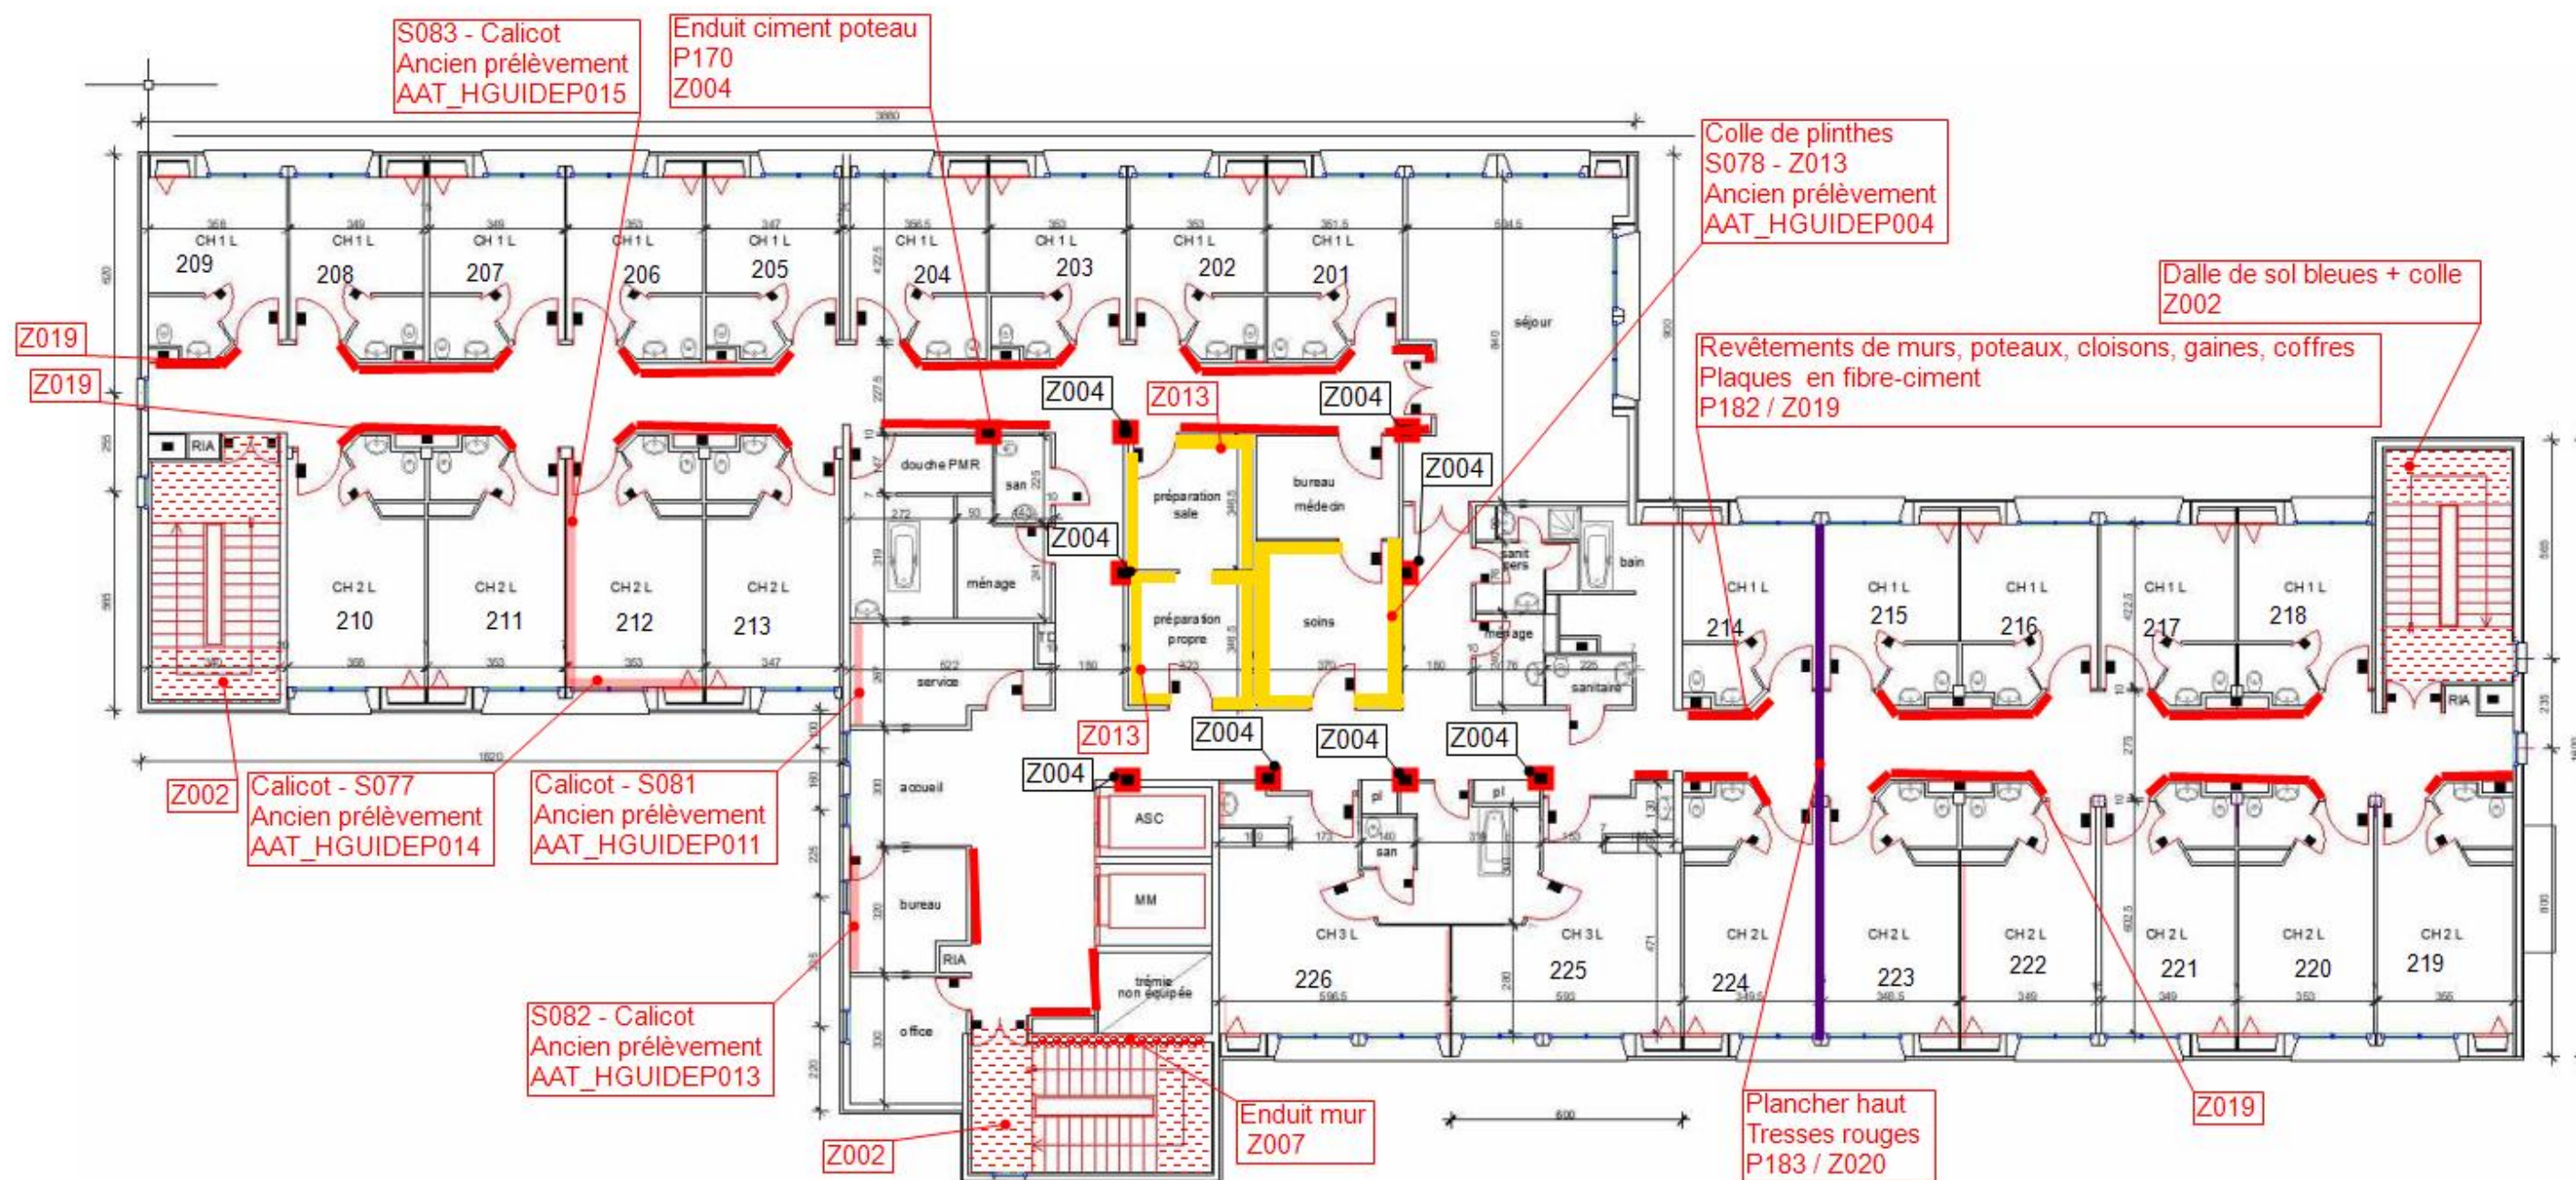
Client :	Groupe Hospitalier Artois-Ternois	Titre :	Croquis R+2 NA
N° rapport :	T250780385		
N° planche :	8/9	Lieu d'intervention :	EHPAD Henri Guidet 55 rue de la République 62450 BAPAUME
Type :	Planche de repérage usuel en plan		
Date :	10/06/2025	Bâtiment :	Henri Guidet
Intervenant :	HUBLARD Aurélien	Etage :	R+2
Origine du plan :	Opérateur de repérage	Commentaire :
