Repérage Amiante & Plomb Avant Travaux

Réf. : DIA-RJS00-2401-016

Propriétaire : DRFIP de la région Grand Est
et du Département du Bas-Rhin
Adresse du bien : 4 Place de la République
67000 STRASBOURG
Nature du bien : Bâtiment administratif
Localisation du bien : Rez-de-chaussée & 2^{ème} étage
Date du permis de construire : Avant 1949

Rapport de mission de repérage des matériaux et produits contenant de l'amiante avant travaux dans les immeubles bâtis

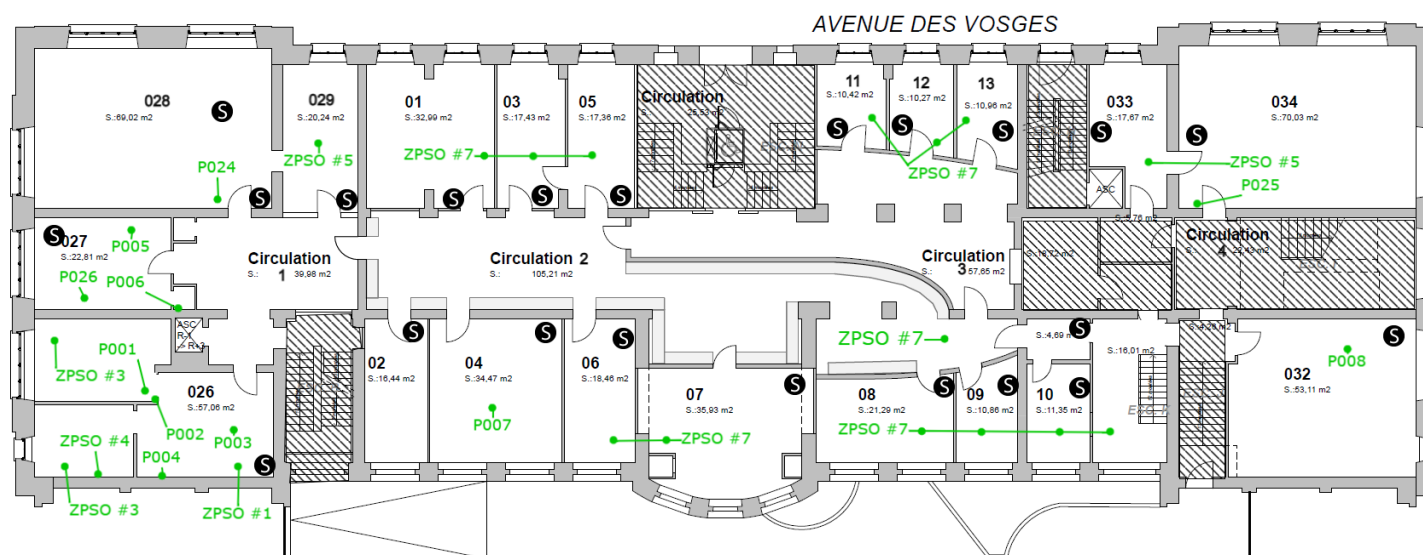
Planche 1 / Rez-de-chaussée

Matériaux et produits sans amiante

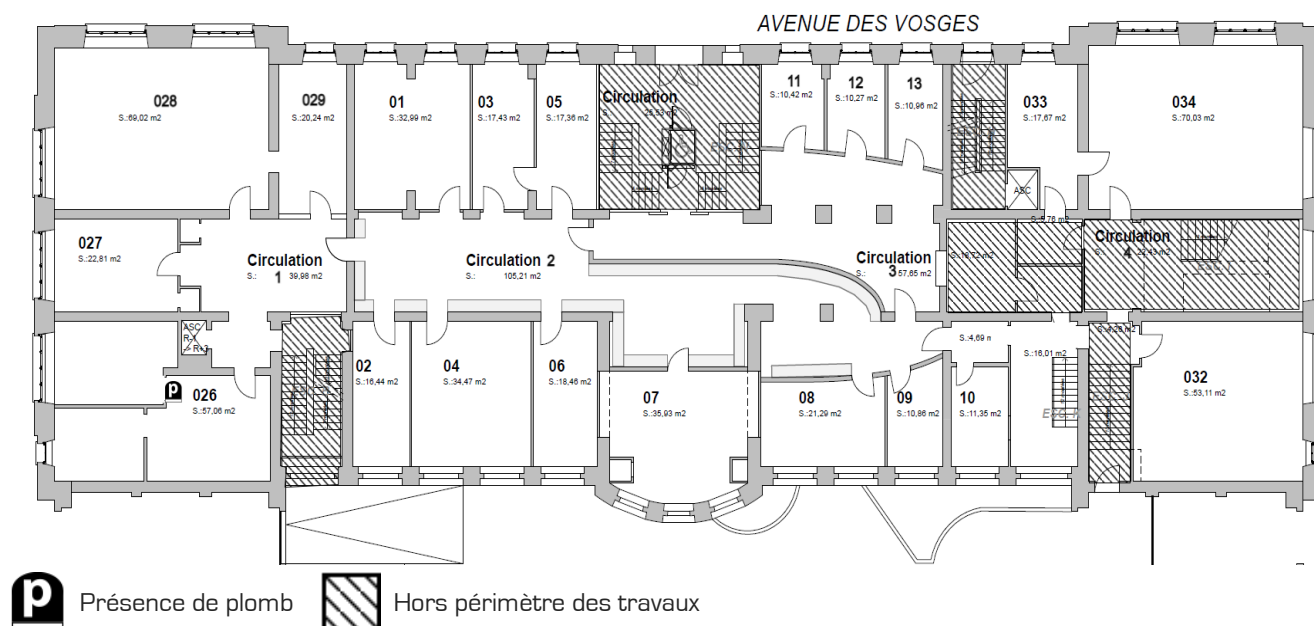
Schéma du repérage plomb avant travaux

Présence de revêtements contenant du plomb.

Des dispositions particulières doivent être mises en œuvre pour protéger les travailleurs et les occupants.
