Repérage Amiante & Plomb Avant Travaux

Réf. : DIA-RJS00-2404-031

Adresse du bien : 4 Place de la République
67000 STRASBOURG

Nature du bien : Bâtiment administratif

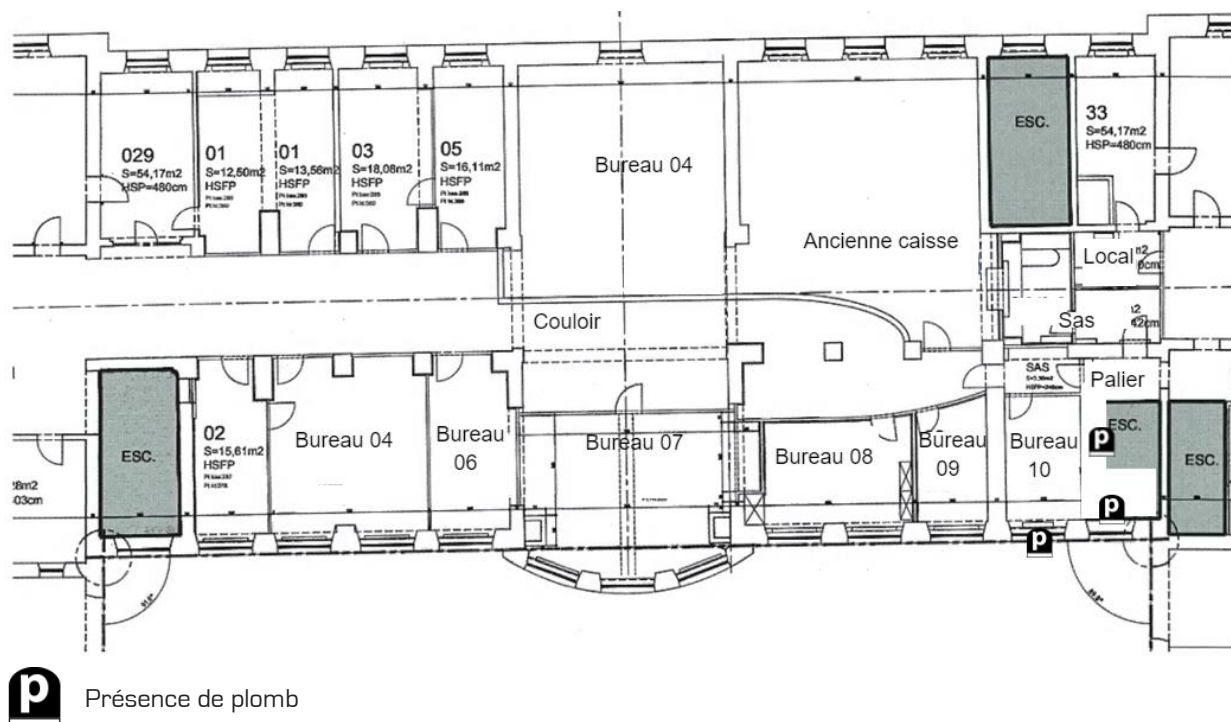
Schéma du repérage plomb avant travaux

Réf : DIA-RJS00-2404-031	Planche 1		Planche de repérage technique
4 Place de la République 67000 STRASBOURG	Indice A	Auteur : Youness ZAOUÏ	Rez-de-chaussée
