Repérage Amiante & Plomb Avant Travaux

Réf. : DIA-RJS00-2412-023

Adresse du bien : 4 Place de la République
67000 STRASBOURG

Rapport de mission de repérage des matériaux et produits contenant de l'amiante avant travaux dans les immeubles bâtis

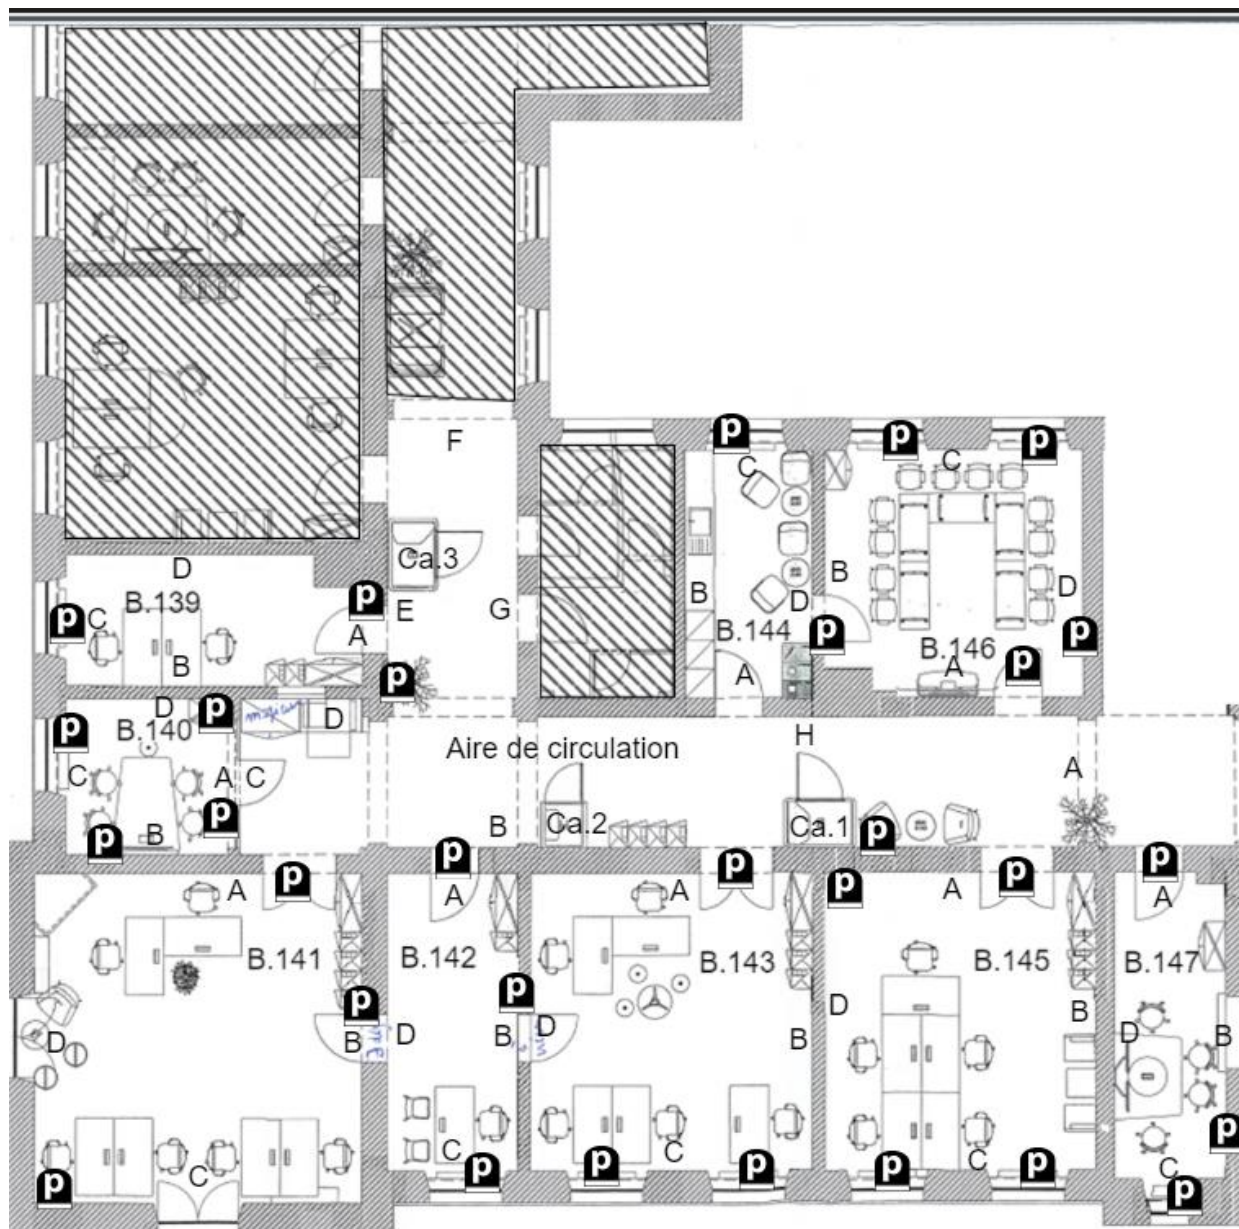
Réf : DIA-RJS00-2412-023	Planche 1		Planche de repérage technique
4 Place de la République 67000 STRASBOURG	Indice A	Auteur : Youness ZAQUI	Rez-de-chaussée

Présence de plomb
