**Direction Régionale des Affaires  
Culturelles de Nouvelle Aquitaine**

**Pont Transbordeur de Rochefort**

# INSPECTION DETAILLEE INITIALE - 2021 -

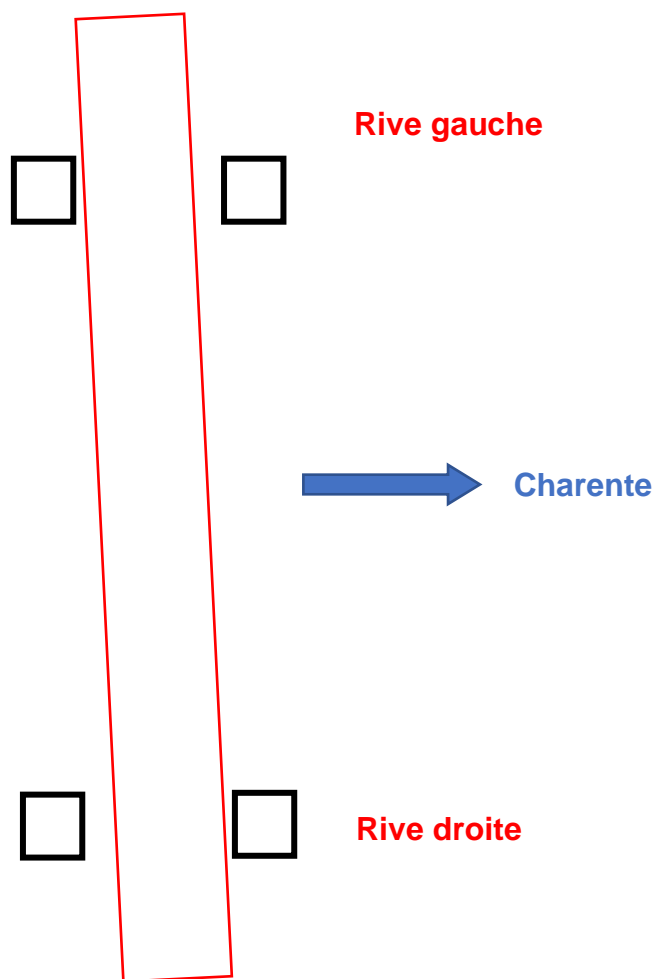
Visuellement, il est constaté (photo H) un léger biais en plan du tablier par rapport aux pylônes, la valeur de l'angle est inconnue (non précisé sur les relevés avant et après travaux portés à connaissance). Le tablier est schématiquement orienté de la manière suivante :

Sur la géométrie générale de l'ouvrage, une légère flèche à mi-travée est visible, de même qu'une légère déviation transversale probablement due au réglage de la suspension de l'ouvrage. Une qualification des déformations d'ensemble par mesure et suivi topographique est recommandée afin d'en suivre l'évolution, et de vérifier le maintien du réglage d'ensemble de la câblerie (Photo 82 à 84).
