Centre Hospitalier

Luynes (37)

Phase DIAG - 10/06/2024

Projet d'aménagement des unités UPAD et UHR Centre Hospitalier Jean Pagès – Luynes (37)

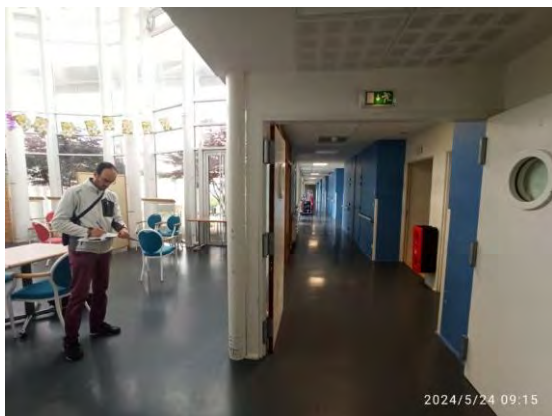
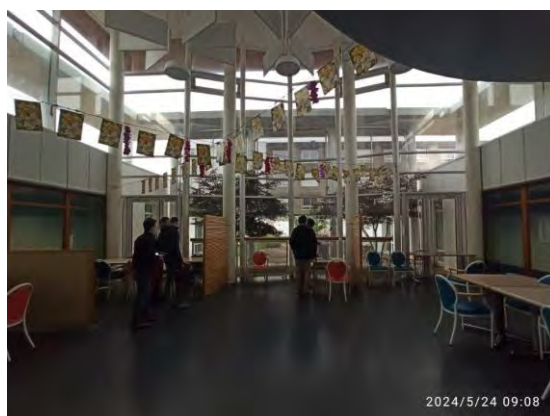
Suite à la présentation de l'esquisse au personnel soignant et à leur souhait de voir améliorer la surveillance des espaces de vie depuis le bureau IDE, nous avons relevé la présence de 3 grand châssis vitrés menuisés dans la zone concernée. Nous vous proposons donc d'ajuster l'organisation du plan présenté afin de permettre de les conserver.

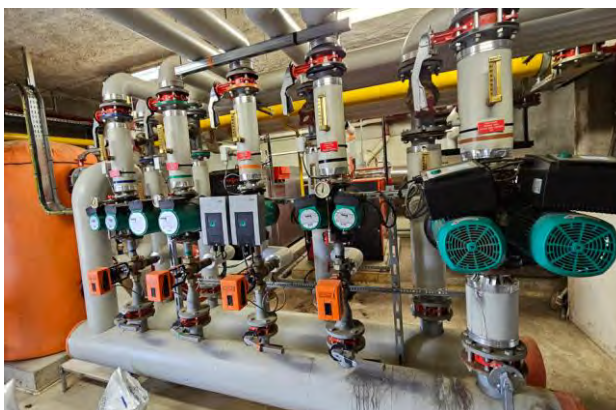
A ce stade, les réseaux de la chaufferie existante semblent suffisamment dimensionnés pour le réaménagement et locaux et l'extension. En effet, le réseau le plus impacté par le présent projet est en DN 50/60 et délivre actuellement une puissance de 97 kW avec un débit de 7 200 L/h. En fonction du régime d'eau existant 80/60°C, ce réseau serait dimensionné pour une puissance maximum de 168 kW avec un débit 7 250 L/h. Le besoin de l'extension est estimé, à ce stade, à 10 kW, donc très en deçà de la capacité du réseau existant. Un réglage des vannes d'équilibrage et des pompes pourra cependant s'avérer nécessaire.

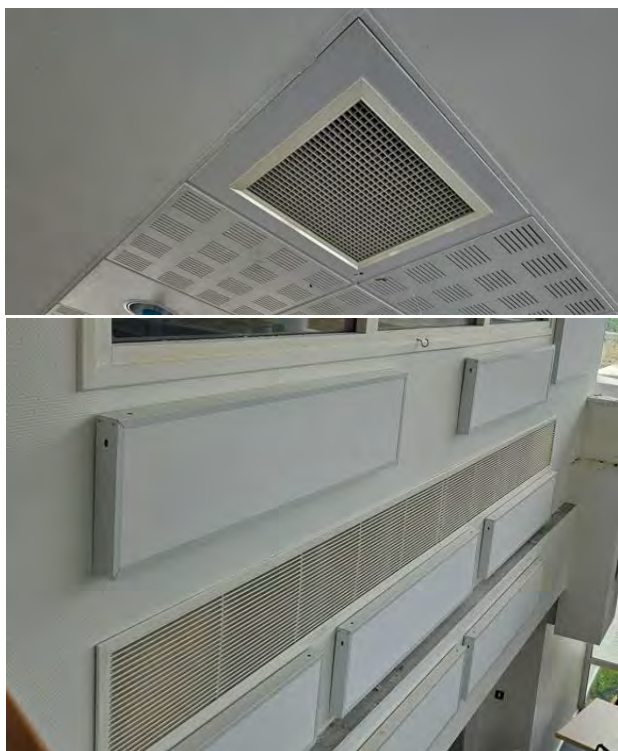
- L'air neuf de soufflage climatisation de la salle de jour est réalisé par un diffuseur linéaire intégré dans un encoffrement de la mezzanine R+1
- Les terminaux de reprise sont de type grille à quadrillage fixe. Les grilles sont positionnées en vrac dans les plénums à raison de 1/3 au RDC et 2/3 en vrac dans la salle d'activité du R+1.

Les terminaux seront à neutraliser/déposer et à réadapter en fonction dans le cadre du projet.

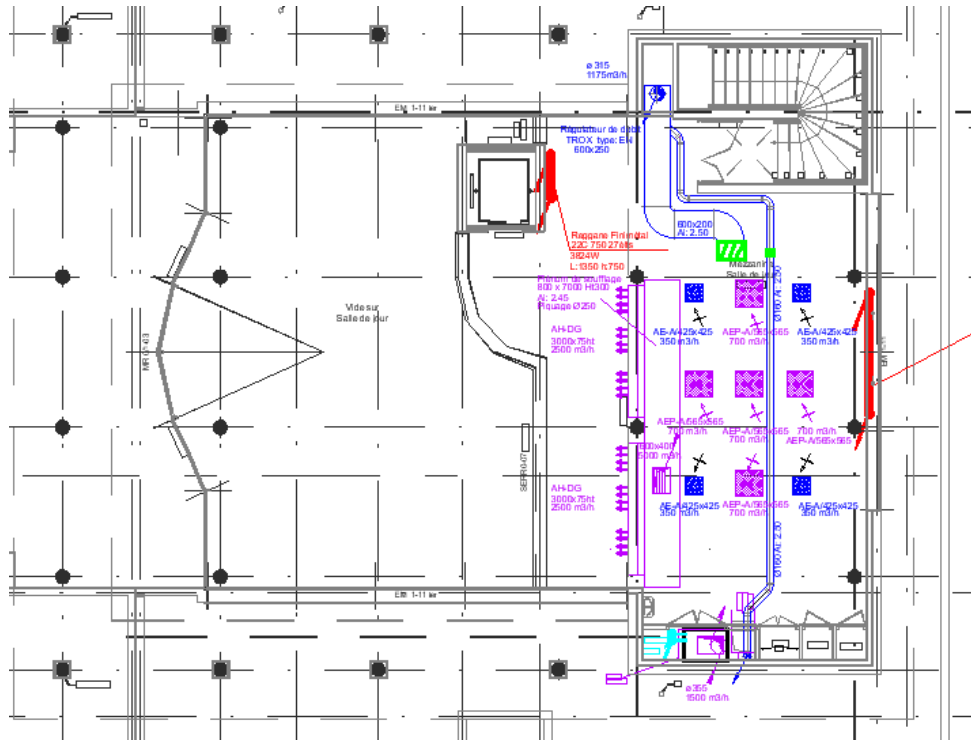
Repérages de la CTA 04 climatisation de la zone Alzheimer Mezzanine R+1

Cette CTA n'est pas remise en cause et ne fait pas partie du périmètre des travaux d'intervention du projet. Elle est située en placard de la mezzanine R+1 et présente les caractéristiques suivantes :

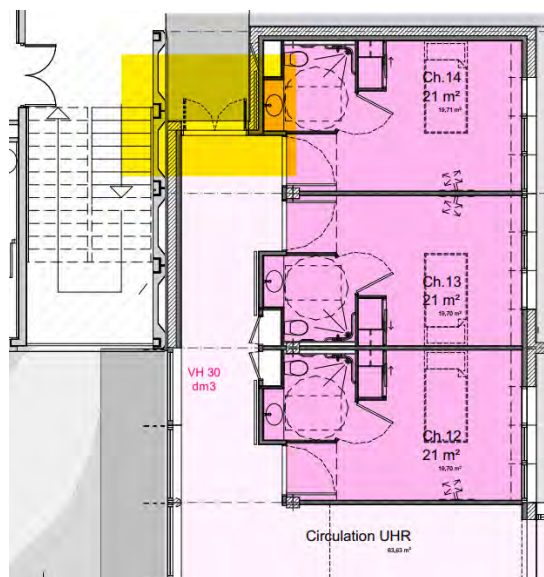
Concernant la porte issue de secours existante située au Nord du bâtiment Phénix, nous avons un doute sur son asservissement effectif au SSI. Une visite complémentaire lors de l'APS nous permettra de lever ce doute.
