Haute-Vienne
ORADOUR-SUR-GLANE
Village martyr et mémorial

RESTAURATION ET ACCESSIBILITE DU MEMORIAL

PRO

RAPPORT DE PRESENTATION

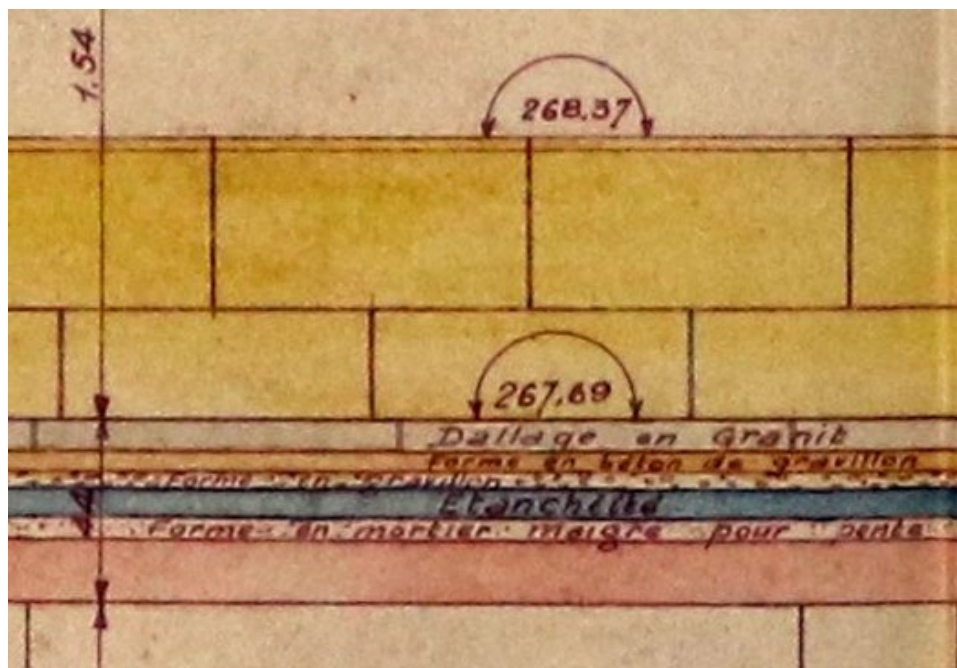
Terrasse – Coupe avec le dispositif d'étanchéité - *Projet - Degaine & Frères - 1947*

- 3.1/ une forme de pose en « béton de gravillon » de 4cm d'épaisseur
 - La séparation entre cette forme de pose et le remplissage drainant qu'il recouvre n'est pas décrite
 - **le matériau, béton de gravillon, semble en contradiction avec la fonction drainante du support du dallage**
- 3.2/ Le sol, « dallage en granit », horizontal (sans pentes ni fil d'eau), a une épaisseur de 8cm ;
 - Les joints, par où s'infiltrent les eaux pluviales, ne sont pas indiqués
 - Il s'arrête contre le mur périphérique il sert de butée pour les emmarchements du podium central (la marche inférieure est au contact de la rive du dallage)

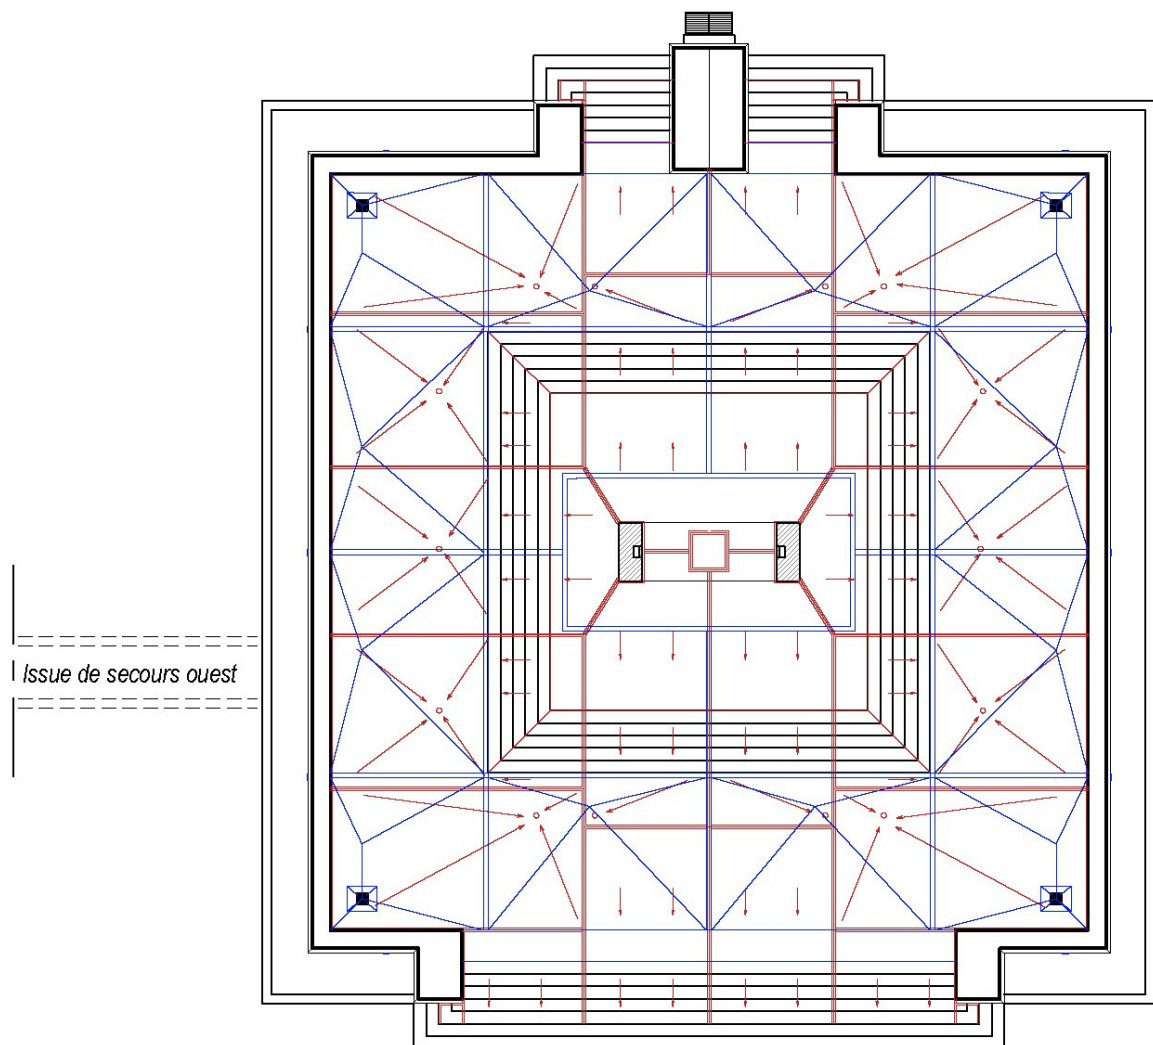
Répartition des compartiments étanches selon plans de Degaine & Frères - 1949

Répartition des compartiments étanches réalisée - Hypothèse

Quelques modifications par rapport au plan d'étanchéité de l'entreprise Degaine sont identifiables d'après les photos de ce chantier et les sondages réalisés en 2022 pour l'étude en cours. Ils concernent le nombre et la répartition en plan des compartiments étanches, ou le fait que le dallage de la terrasse basse n'est pas en butée contre la marche inférieure du podium central, mais que cette dernière est posée sur le dallage. Aucune d'entre elles ne constitue cependant une remise en cause du principe initial d'étanchéité.

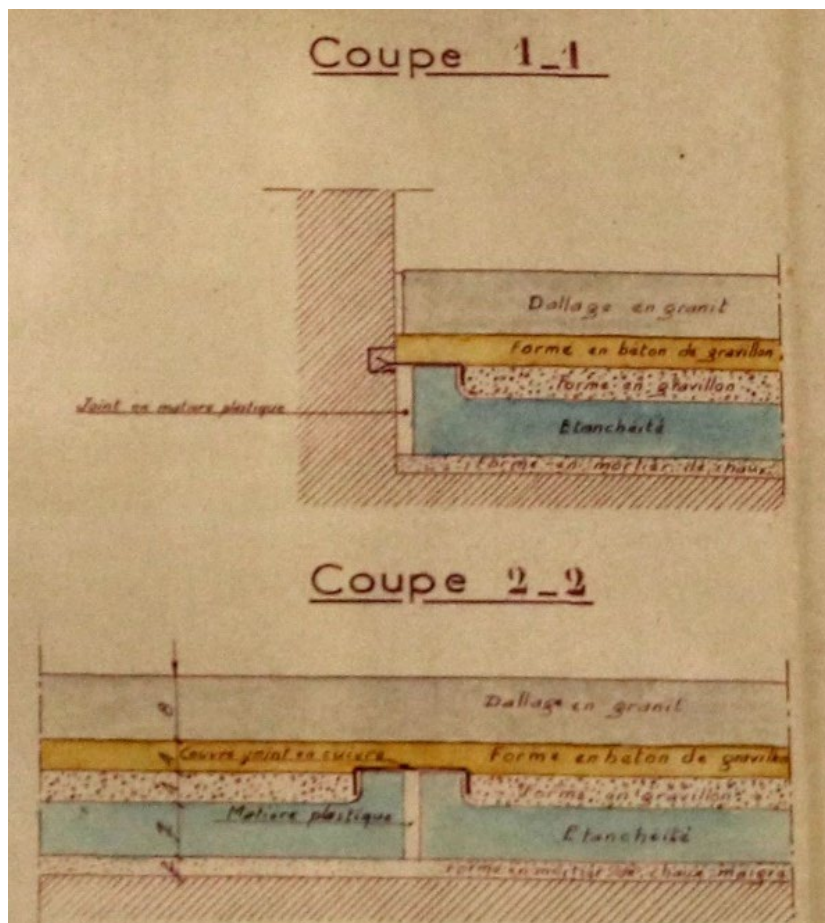
Les plans d'exécution de l'entreprise Degaine⁸ montrent cependant que le dallage est posé sur une « forme en béton de gravillons » de 4cm d'épaisseur, ce qui est en contradiction avec la notion de couche drainante sous le dallage. En effet, le béton même maigre ne peut permettre l'infiltration rapide des eaux pluviales. **Cette prescription s'apparente donc à une erreur de conception, probablement révélée dès la prise du béton, empêchant les eaux de s'infiltrer par les joints du dallage et isolant la couche drainante de gravillons, et les exutoires devenus de fait inutiles.**

Terrasse – Coupe avec le dispositif d'étanchéité avec forme de béton gravillons - *Degaine & Frères - 1947*

En 2010, lors des travaux réalisés sous la MOE de Philippe Villeneuve, la dépose du dallage et des couches sous-jacentes a montré que le dispositif Degaine avait bien été réalisé, au moins en ce qui concerne les dalles étanches, leurs couvre-joints en cuivre et leurs exutoires, mais aussi que le dallage était bien posé sur une forme de « béton de gravillons », qui est apparue comme un mortier dégradé, et non sur une couche drainante.
