Haute-Vienne  
**ORADOUR-SUR-GLANE**  
**Village martyr et mémorial**

**ACCESSIBILITE DU MEMORIAL**

**PRO**

**PLANCHES GRAPHIQUES**

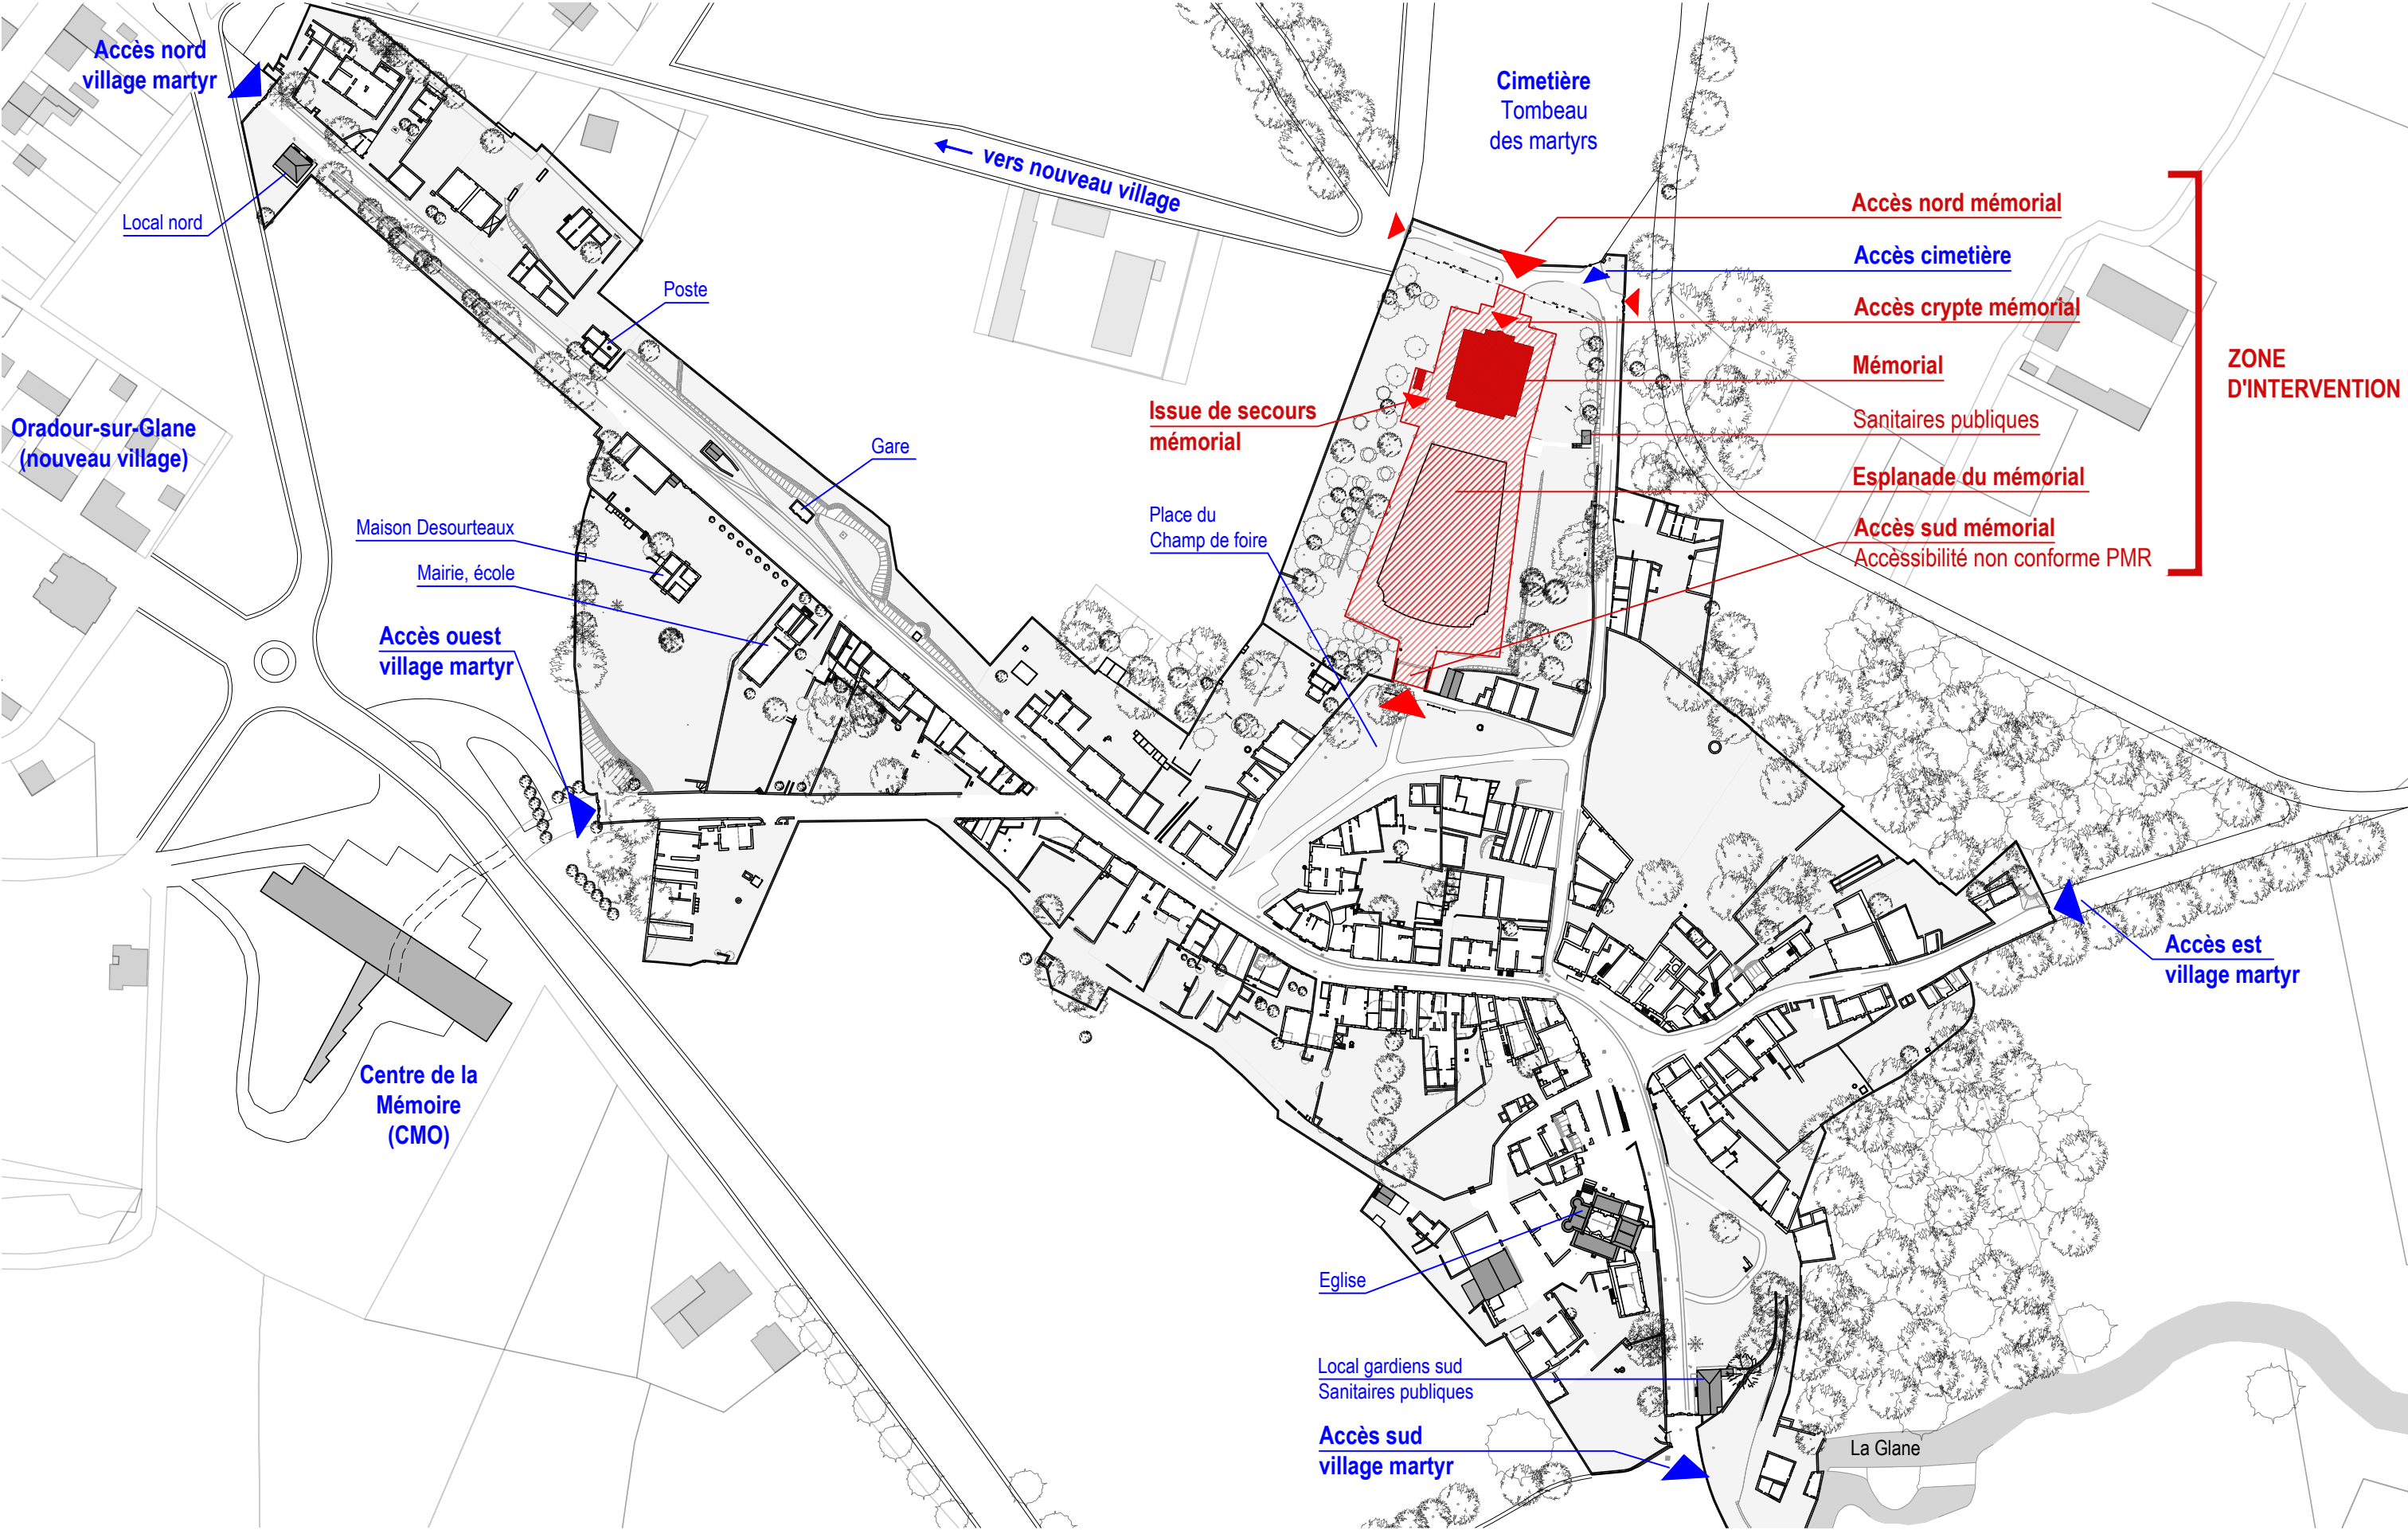
Réseau d'assainissement aux abords du Mémorial - Récupération des eaux de surface  
Regards bouchés (végétation, sables)  
Nettoyage  
Vérification des réseaux et raccords aux réseaux du vide-sanitaire

Allées latérales (autour du mémorial et du parterre central) :  
Déchaussement, ravinement des sols, déplacement des sables argileux par les eaux de ruissellement  
Sable déstabilisé et gravier apparent  
Décapage du sol sablé existant sur 30cm  
Lavage et réemploi des graves et du sable  
Réfection sol en mélange stable et perméable terre-pierre (encailloutement de dimensions complémentaires, sable, chaux)

Nouvelle délimitation (travaux de 2010) :  
Tôle type corten (ht.8cm)  
Dépose des bordures en tôle  
Remplacement par des bordure béton identiques aux bordures existantes ciment armé de 1949

Bordures en ciment armé :  
Dégradées, non lisibles, noyées dans le sable, lecture incomplète  
Nettoyage, révision scellements, réparations ponctuelles, compléments en recherche

Accès sud :  
Absence d'accès PMR depuis le village martyr (escalier non réglementaire)  
Modification de l'accès sud pour adaptations aux réglementations ERP  
Restauration et adaptation des bordures et murets latéraux au projet d'accès PMR

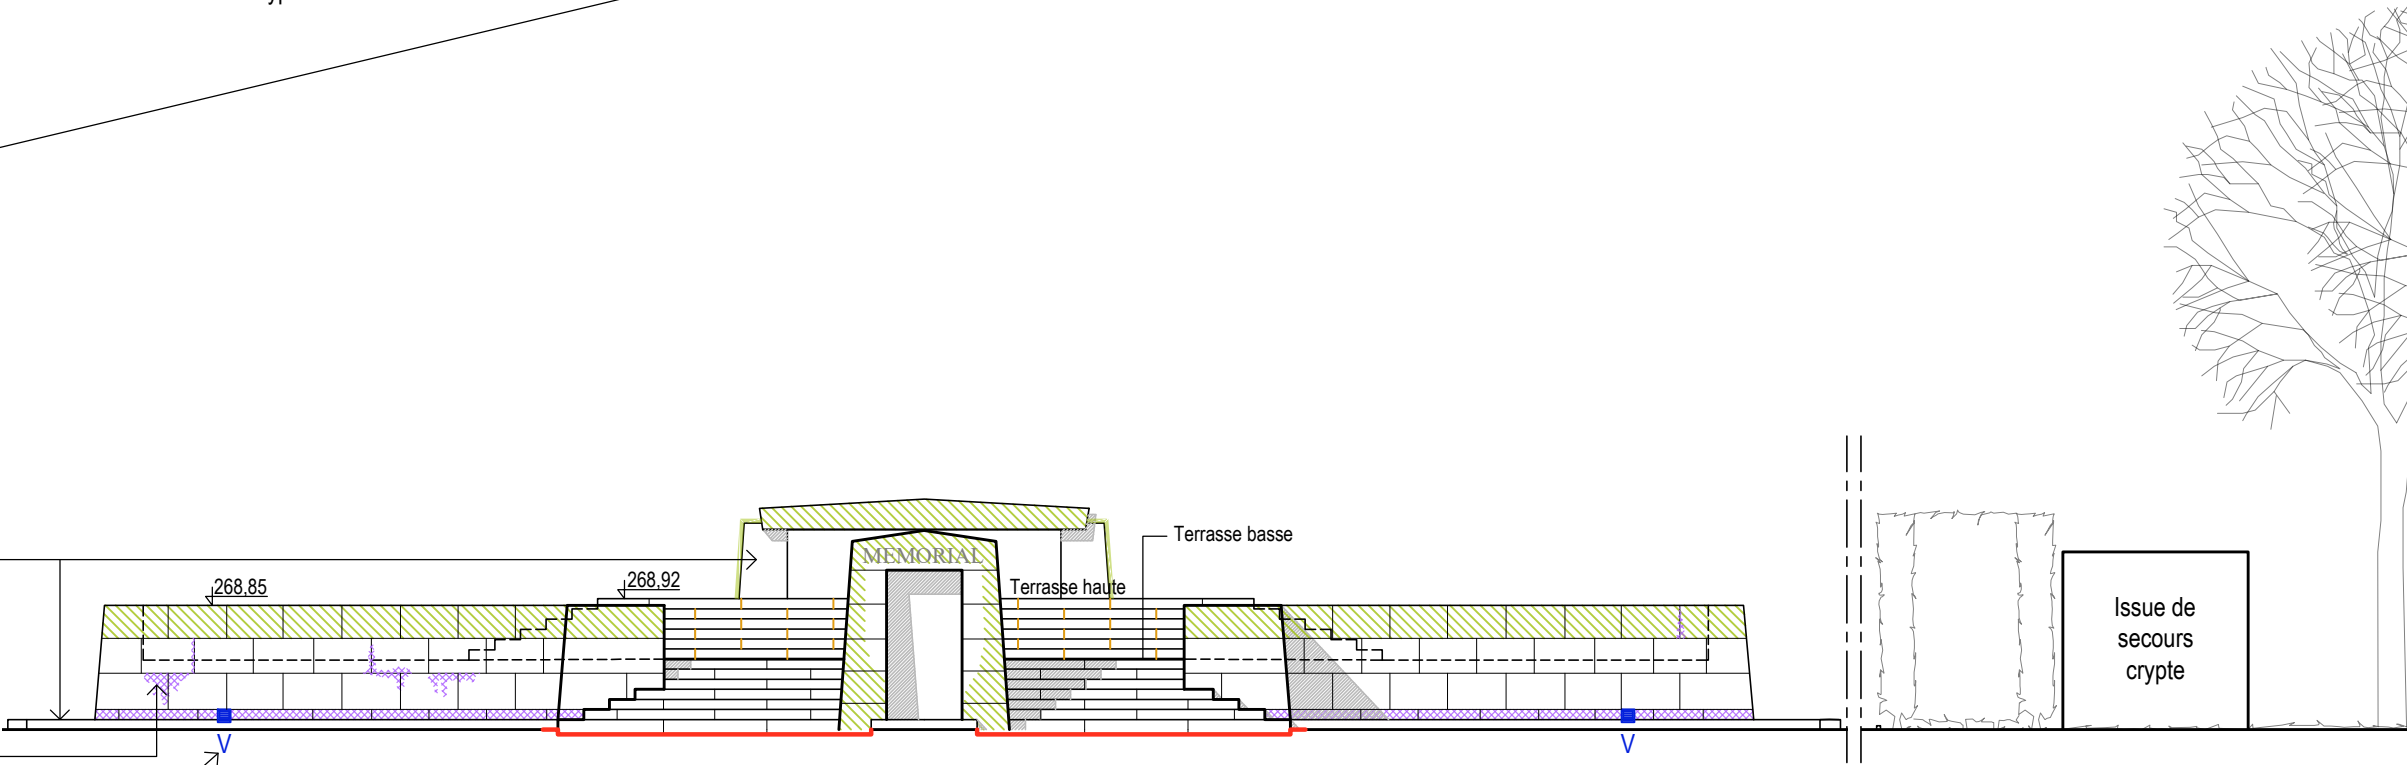
ELÉVATION NORD

Parement granit du mur périphérique :  
Concrétions salines le long des joints dues aux infiltrations  
des eaux depuis la toiture-terrasse  
Présence de mousses et de lichens  
*Brossage, nettoyage, traitement biocide*  
*Piochage et réfection en recherche des joints*  
*ciment dégradés/disparus*

Marches granit :  
Dissolution des mortiers de joint (gel),  
source d'infiltration  
Marches disloquées, décollées  
Végétation et mousses apparentes  
*Relevé des calepinages*  
*Purge, nettoyage (brossage, traitement biocide)*  
*Dépose/repose des marches en conservation,*  
*adaptations calepinages*  
*Mise en oeuvre sur crémaillère béton*  
*Dépose de dalle étanche Degaine et*  
*mise en oeuvre d'un complexe isolant étanche*

Emmarchements bas (nord et sud) - Pied d'escalier :  
Marches basses déchaussées (glissement)  
Absence protection au ruissellement des eaux,  
absence de drain  
Sol sable stabilisé dégradé, ravinement du sable argileux  
Socle béton de l'escalier apparent  
*Décapage du sol sablé sur 30cm, réemploi des graves*  
*Réfection sol en mélange stable et perméable terre-pierre*  
*compris rehausse du niveau de sol (encailloutement de*  
*dimensions complémentaires, sable, chaux)*  
*Mise en place d'un drain en pied d'embranchement*
