Rapport de repérage amiante avant réalisation de travaux dans un immeuble bâti

Article R4412-97 du Code du Travail, Norme NF X 46-020

Rapport N° : 27653632/S1/1/AM-RTV_V1**Rédigé le : 16/09/2025****Référence au programme de travaux :**Programme de travaux CEI de Melgven Communiqué
le jour de l'intervention par Mail. réalisé le 13/08/2025
par

CEI DE MELGVEN

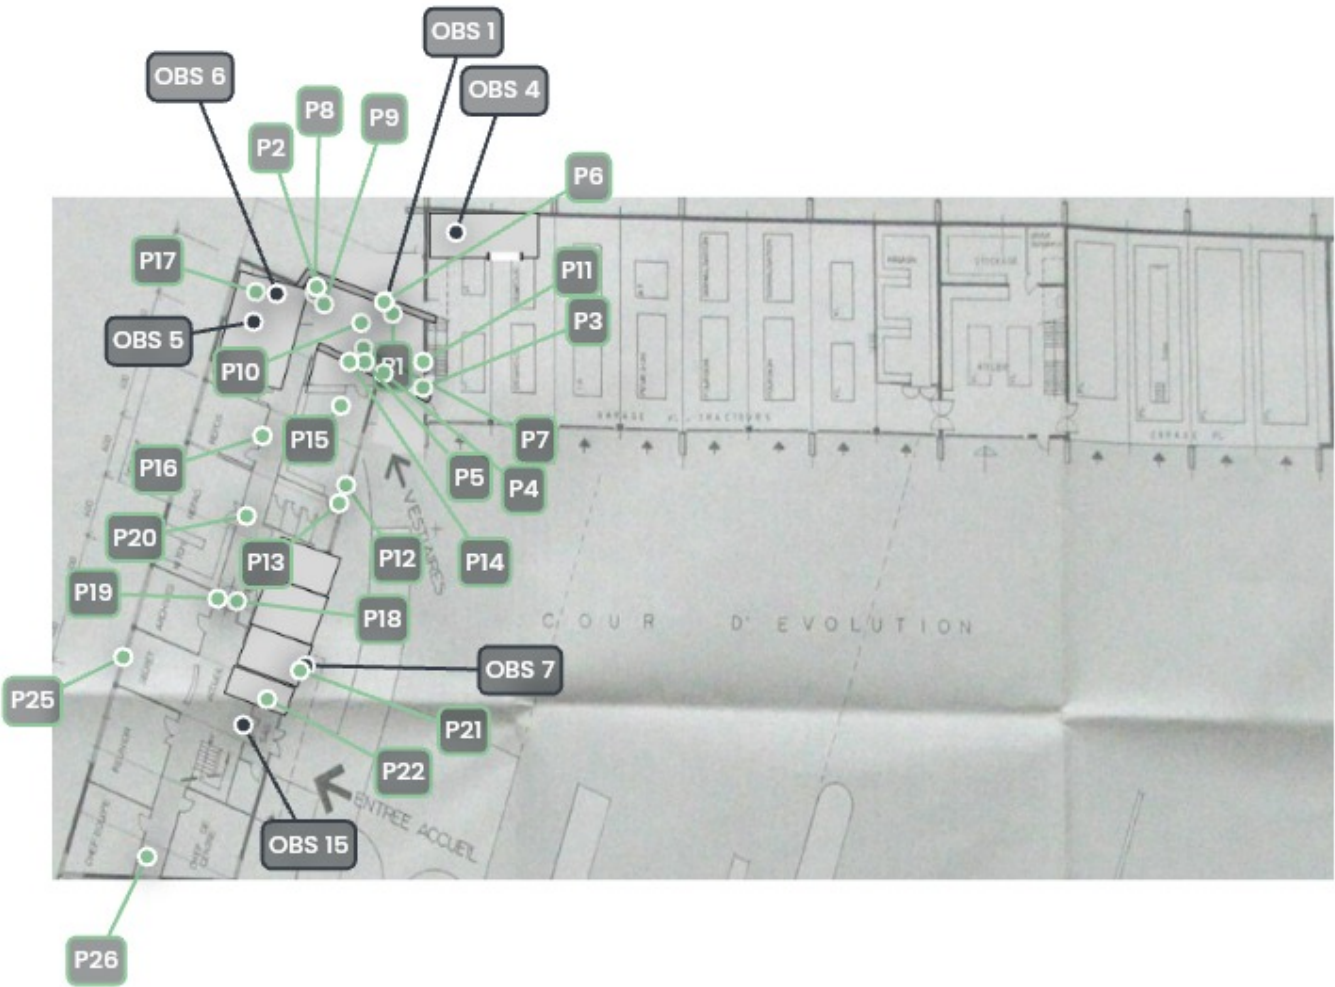
PLANCHE DE REPERAGE TECHNIQUE		
La planche de repérage est indissociable du rapport		
ADRESSE	CEI DE MELGVEN Kerampaou 29140 MELGVEN	
Localisation	Date visite	Le 13/08/2025
RDC	Auteur	EZANNO Philippe
	N° dossier	27653632/S1/1
	Planche	1 / 3
	Indice	1
Vue utilisée :		
Matériaux et produits contenant de l'amiante :

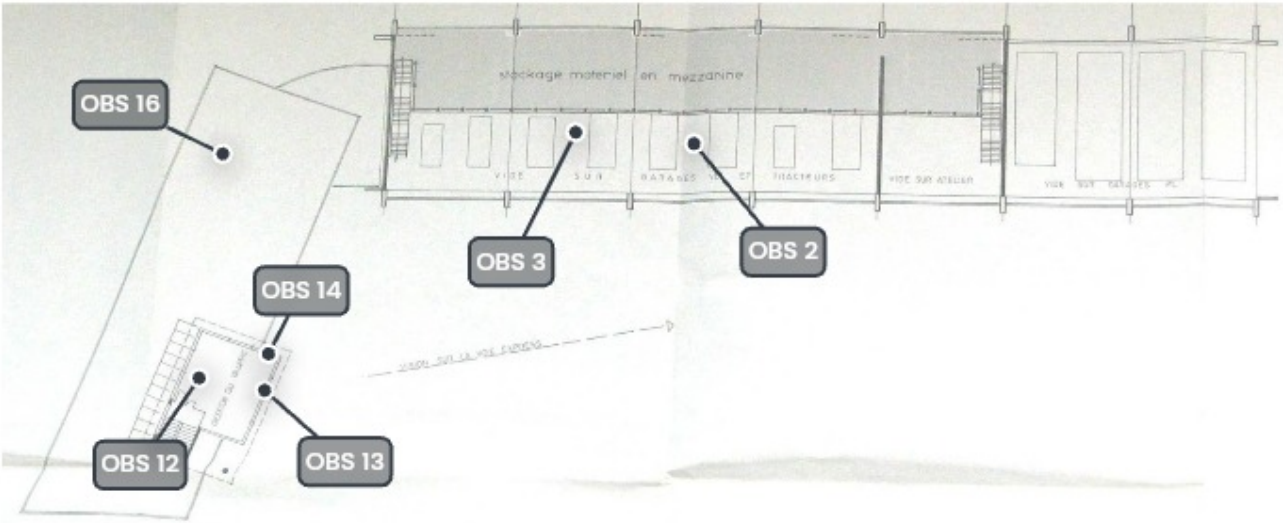
PLANCHE DE REPERAGE TECHNIQUE		
La planche de repérage est indissociable du rapport		
ADRESSE	CEI DE MELGVEN Kerampaou 29140 MELGVEN	
Localisation	Date visite	Le 13/08/2025
Etage	Auteur	EZANNO Philippe
	N° dossier	27653632/S1/1
	Planche	2 / 3
	Indice	1
Vue utilisée :		
Matériaux et produits contenant de l'amiante :

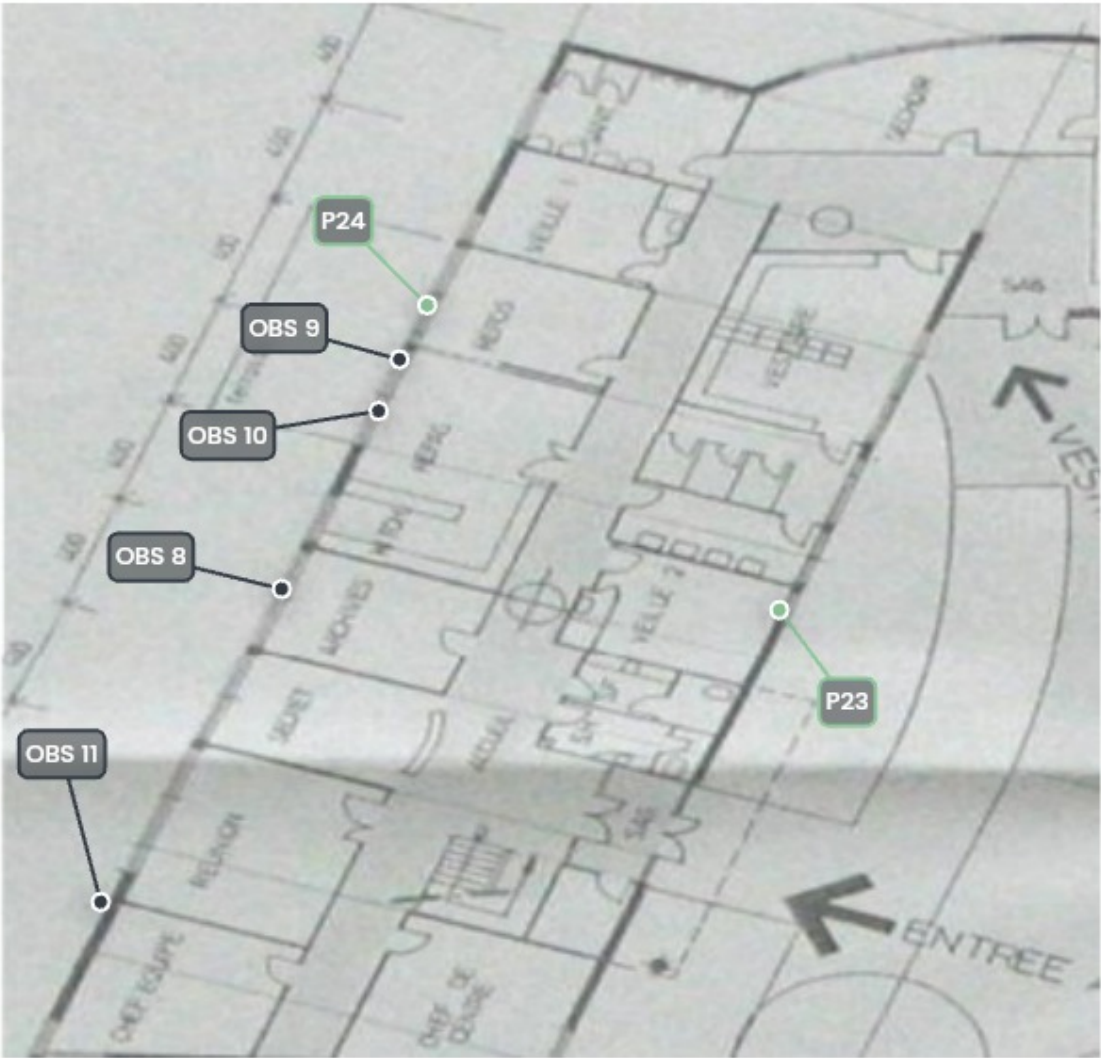
PLANCHE DE REPERAGE TECHNIQUE		
La planche de repérage est indissociable du rapport		
ADRESSE	CEI DE MELGVEN Kerampaou 29140 MELGVEN	
Localisation	Date visite	Le 13/08/2025
	Auteur	EZANNO Philippe
Extérieur	N° dossier	27653632/S1/1
	Planche	3 / 3
	Indice	1
Vue utilisée :		
Matériaux et produits contenant de l'amiante :
