**Rapport de mission de repérage des matériaux et produits contenant de l'amiante dans les immeubles bâtis avant réalisation de travaux**

Numéro de dossier : 2024-02-48407-Centre-Hospitalier-Le-Vinatier-  
Date du repérage : BAT 371 TRANSPORT  
12/03/2024

Adresse	Rue : ..... <b>Bâtiment 371</b> <b>95 Boulevard Pinel</b> Bât., escalier, niveau, appartement n°, lot n°:  Code postal, ville : . <b>69500 BRON</b>
Périmètre de repérage :	..... <b>RDC - 371-N0-P-011, RDC - 371-N0-P-008, RDC - 371-N0-P-009, RDC - 371-N0-P-010</b> <b>R+1 - 371-N1-P-001, R+1 - 371-N1-P-002, R+1 - 371-N1-P-003</b>
Type de logement : Fonction principale du bâtiment : Date de construction :	..... / ..... <b>Etablissements sanitaires : Hôpitaux et cliniques</b> ..... <b>&lt; 1997</b>

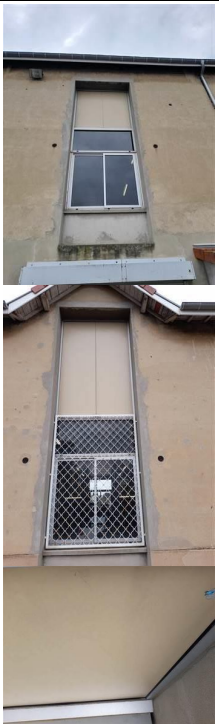
Localisation	n° de sondage	Description	Echantillon	N° Echantillon	Photo
371-N1-P-001	1	<p>Identifiant : Mat.005</p> <p>Description : Impostes de fenêtres - Plaques amiante ciment glasal</p> <p>Résultat : Présence d'amiante</p>	<p>Oui</p> <p>R+1 - 371-N1-P-001</p>	Ech.005

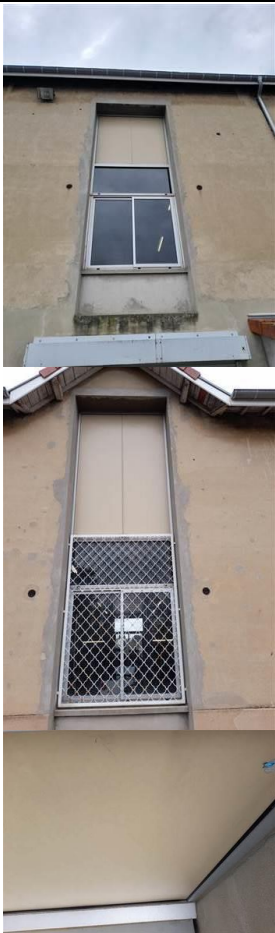
Zone	Identifiant + Description	Conclusion (justification)	Photo
Mat.005	<p><u>Localisation</u> : R+1 - 371-N1-P-001  <u>Echantillons</u> : Ech.005  <u>Description</u> :  Impostes de fenêtres - Plaques amiante ciment glasal</p>	Présence d'amiante (Après analyse en laboratoire)

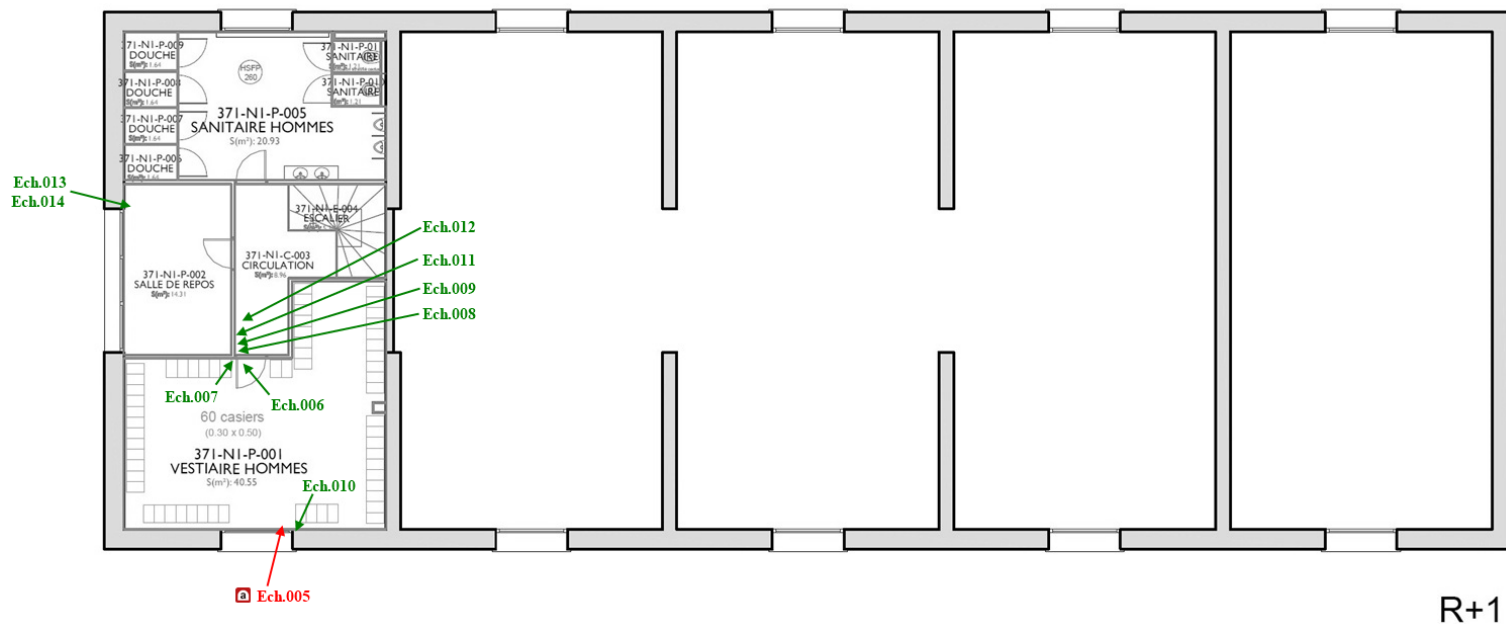
R+1

**Prélèvement rouge : avec amiante**  
**Prélèvement vert : sans amiante**

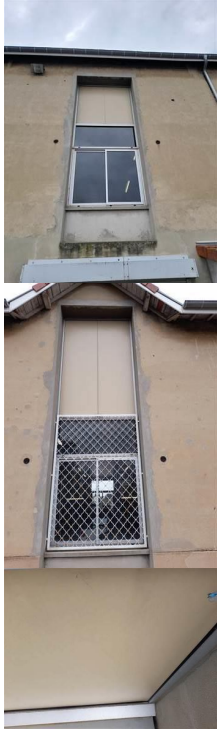
Mat.005-Ech.005	R+1 - 371-N1-P-001	-	-	Impostes de fenêtres - Plaques amiante ciment glasal  <b>Réf. laboratoire:</b> 24N010943-005 <b>Commentaires Laboratoire:</b> Matériau de type peinture (beige) ; matériau dur fibreux de type fibres-ciment (gris) (2) <b>Analyse à réaliser:</b> Toutes les couches (1 à 1)
