RAPPORT DE REPERAGE DES MATERIAUX ET PRODUITS CONTENANT DE L'AMIANTE AVANT REALISATION DE TRAVAUX DANS UN IMMEUBLE BÂTI

Rapport N° 866076 établi le 12/07/2021

CROUS MONBOIS - LE HUBLOT - 2 Rue Ludovic Beauchet
54000 NANCY

Programme de travaux : Travaux de réhabilitation lourde

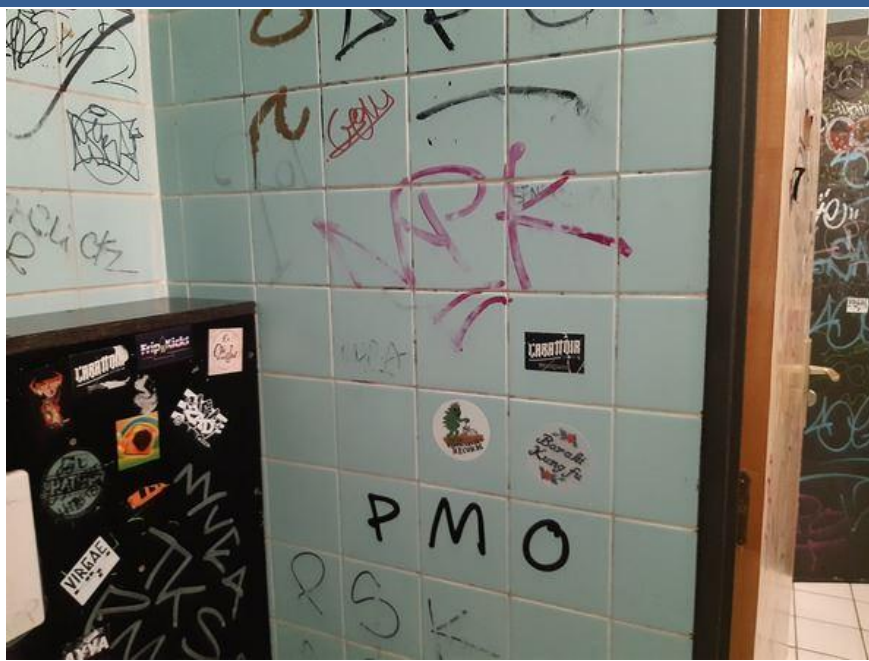
PRELEVEMENT : P4

Pièce ou Local	Wc 1 (Rdc)
Composant de la construction	Plafonds
Partie du composant	Enduits à base de plâtre
Présence d'amiante	Non
Plan N°	/

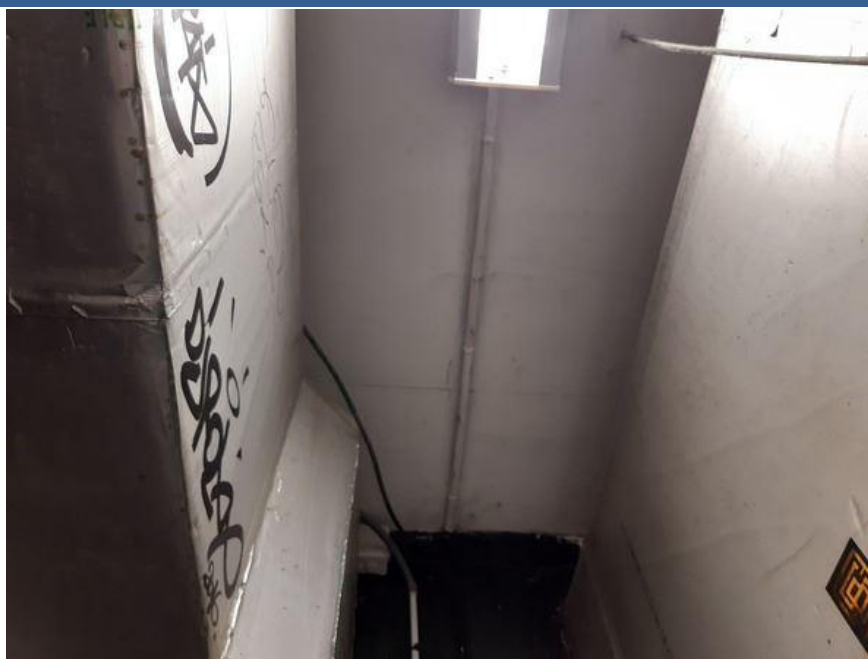
PRELEVEMENT : P16

Pièce ou Local	Salle de repos (Rdc)
Composant de la construction	Plafonds
Partie du composant	Enduits à base de ciment
Présence d'amiante	Non
Plan N°	/

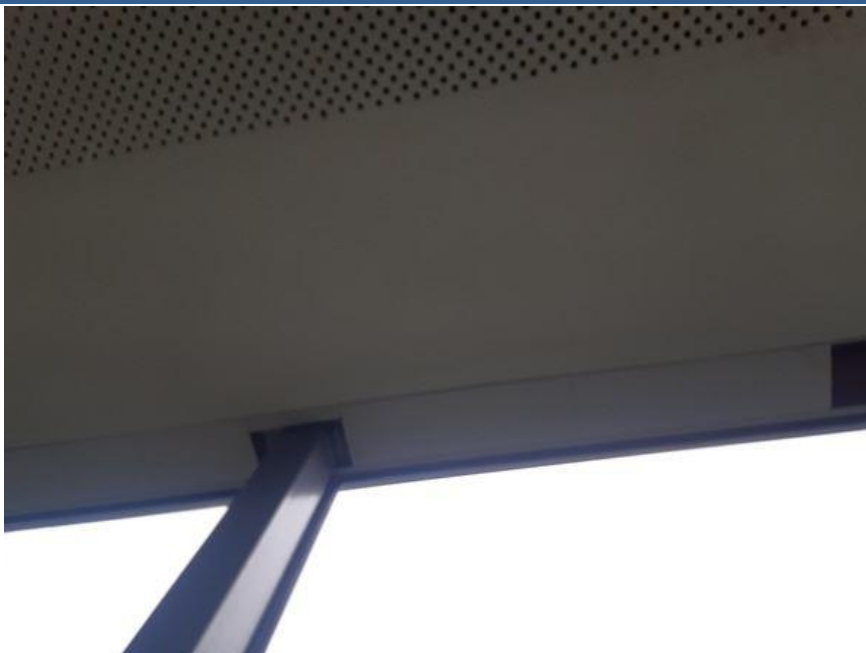
Présence d'amiante : **Non**

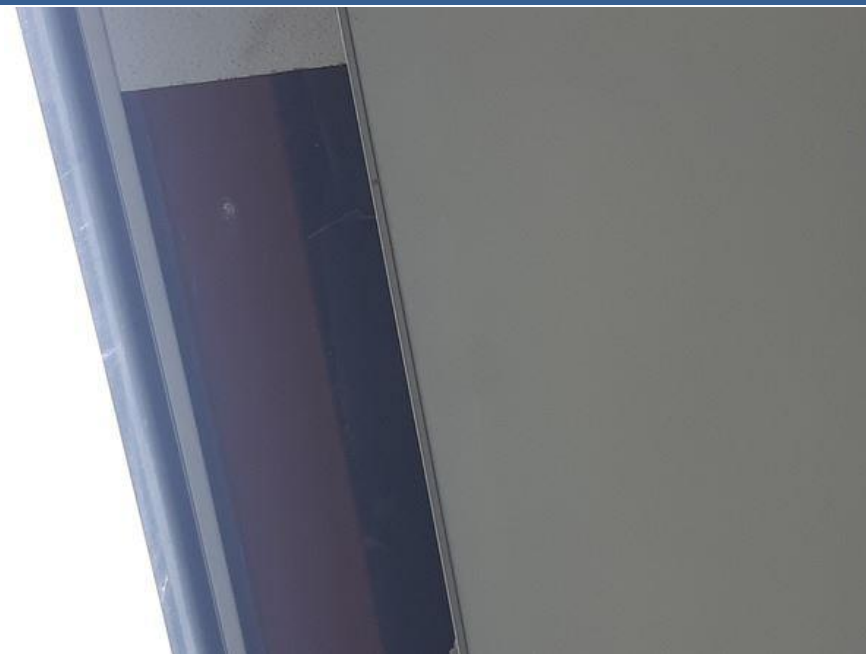
PRELEVEMENT : P38

Pièce ou Local : Salle de repas (1er étage)

Présence d'amiante : **Non**
