C. ÉCLUSE DE FLANDRES

1. État existant

c. Reportage photographique

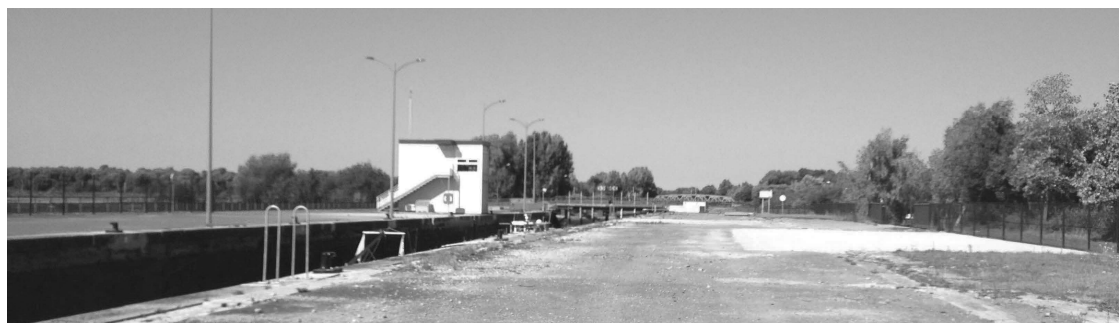
vue de l'écluse

Il s'agit d'un ouvrage comportant un sas unique d'une longueur totale de 144,60m. La porte intermédiaire permettant de diviser le sas a été retirée durant les travaux.

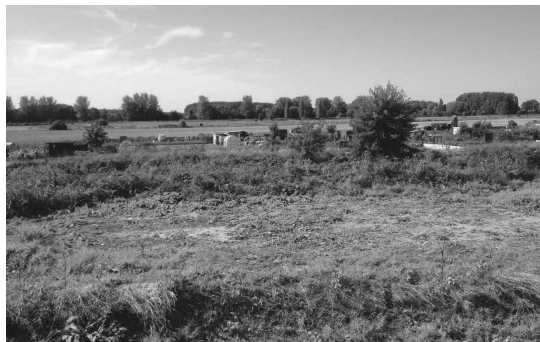
rive gauche

La perception de celle-ci depuis la zone urbanisée n'engendre aucune remarque cependant l'impact visuel du linéaire de rampe et de l'imposant mur de soutènement brut crée une perception agressive et imposante de l'ouvrage. La végétalisation du bord de la chaussée ou le choix d'un traitement plus soigné du mur de soutènement peuvent être envisagés.

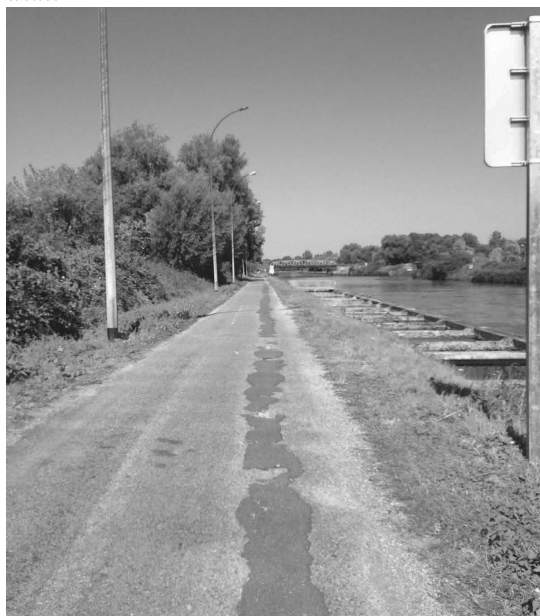
chemin de halage rive gauche

Le couronnement du mur de soutènement portant la rampe rive gauche commence à être envahi par la végétation spontanée qui s'infiltre dans les joints et les fissures de l'ouvrage, celle-ci doit être retirée puis surveillée afin de réduire sa prolifération.
