Rapport de repérage des matériaux et produits contenant de l'amiante avant démolition d'un immeuble bâti

Numéro de dossier : MA2504052987
Date d'intervention : 07/04/2025

Rue de la Fosse aux Chevaux (Bureaux
parcelle 18)
78730 Saint-Arnoult-en-Yvelines

Examen réalisé conformément à l'arrêté du 26 juin 2013 et à l'application du décret N°2017-899 du 9 mai 2017 relatif au repérage de l'amiante avant certaines opérations et de la liste C de l'annexe 13-9 du code de la santé publique

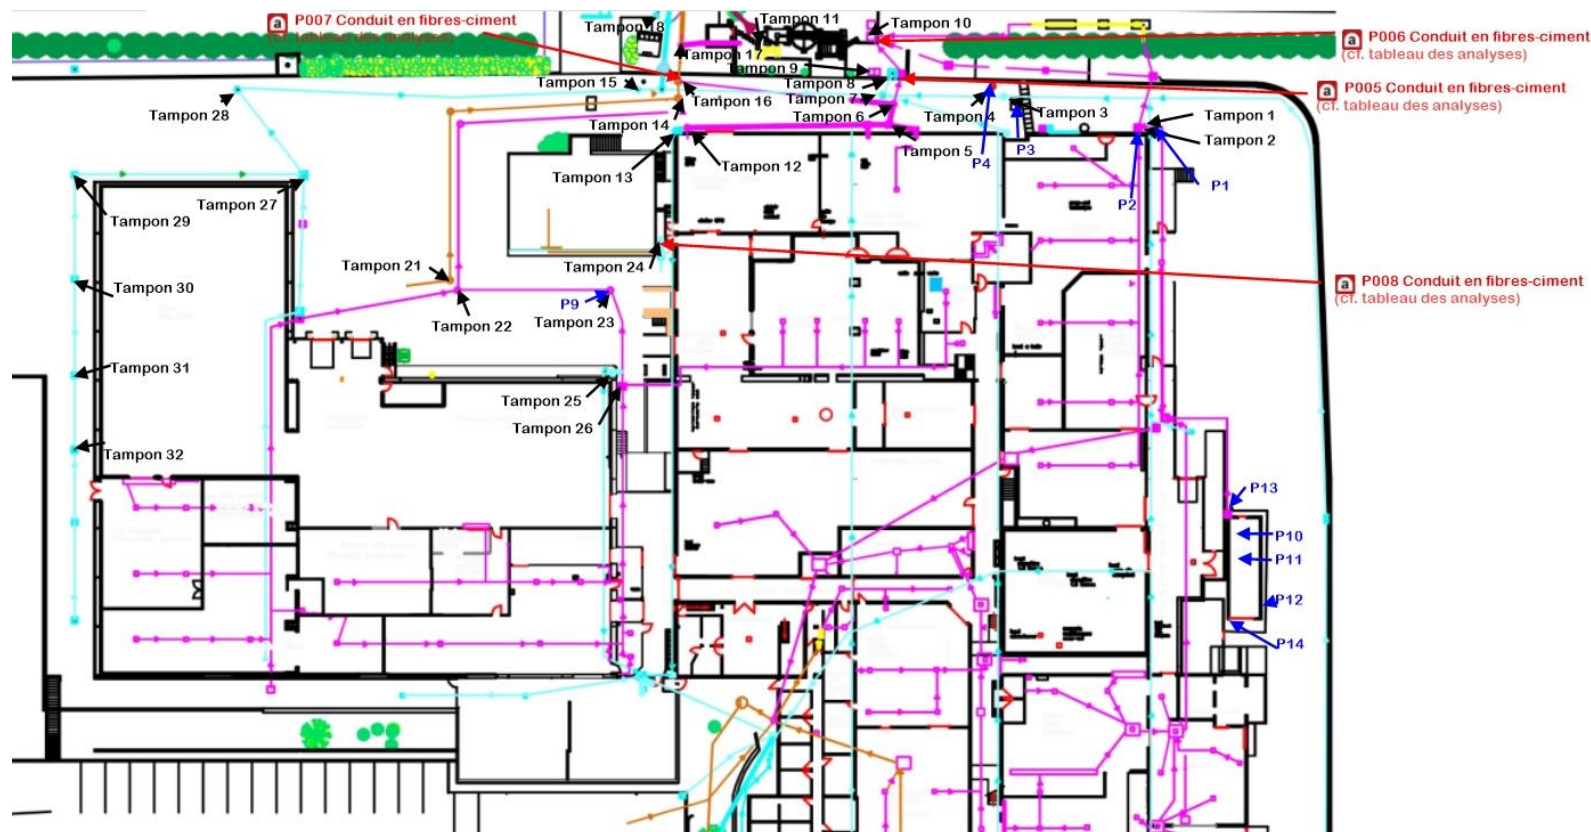
Extérieur 1

Élément non visité

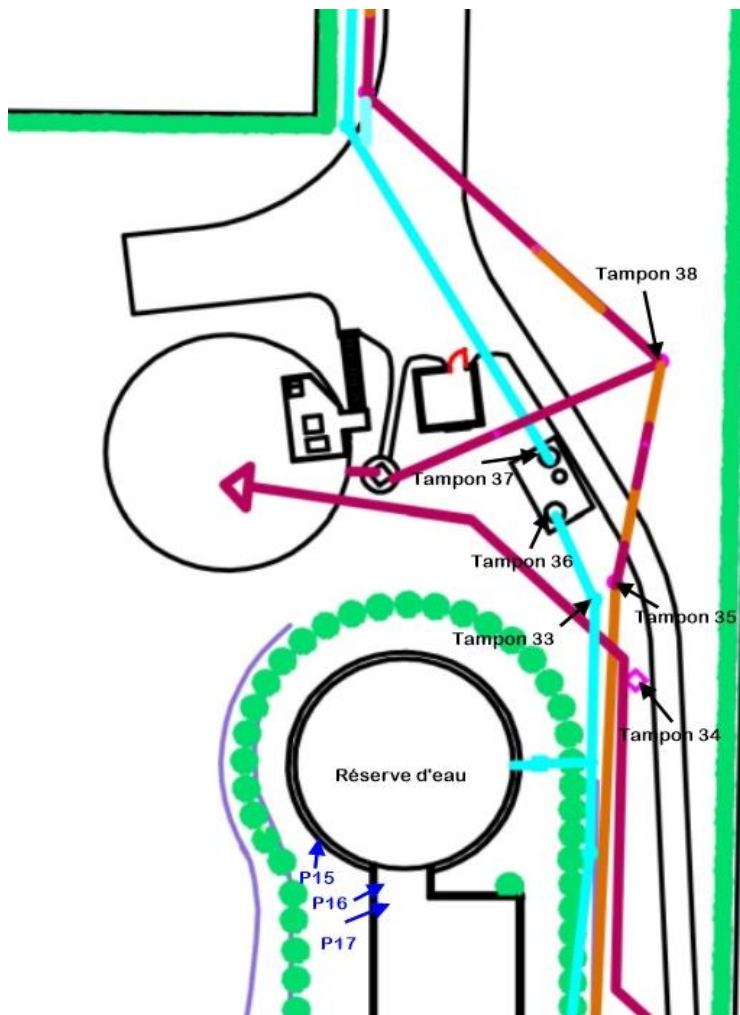
Extérieur 2

Elément non visité

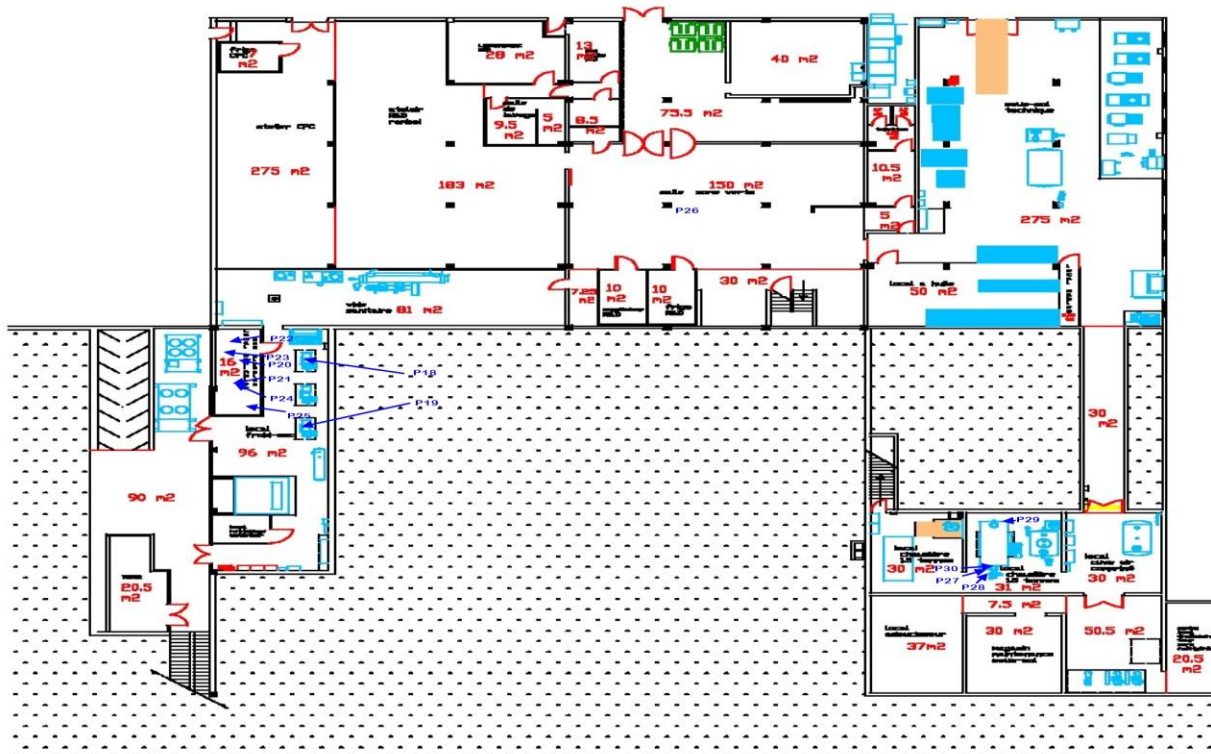
USINE RAMBOL sous sol surfaces et noms des salles
16 rue de la Fosse aux Chevaux 78730 St Arnoult-en-Yvelines	
dessiné par : J. J. J.	
le 09-05-2025	
ECHELLE

Elément non visité

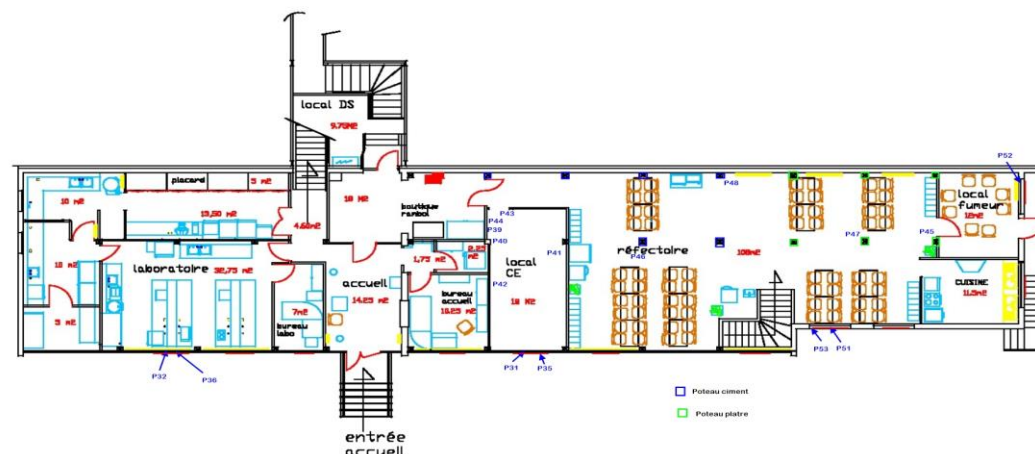
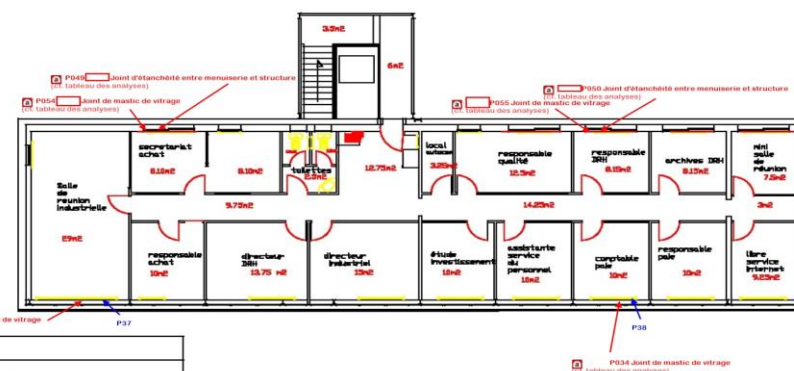
PLAN N° 06 BAT010
18 rue de la Fosse aux Chevaux 78730 St Arnoult-en-Yvelines 0033 01 39 50 85 45 www.rambol.fr	USINE RAMBOL SITE DE ST ARNOULT EN YVELINES
ÉCHELLE	BUREAU INDUSTRIEL ET 1er ET 2ème ETAGE

Élément non visité
