DIAGNOSTIC AMIANTE AVANT DEMOLITION

RAPPORT n° A 371901 du 19/09/2024

Ancienne Fromagerie RAMBOL - Complément sur rapports
antérieurs à la demande du commanditaire

78730 SAINT ARNOULT EN YVELINES

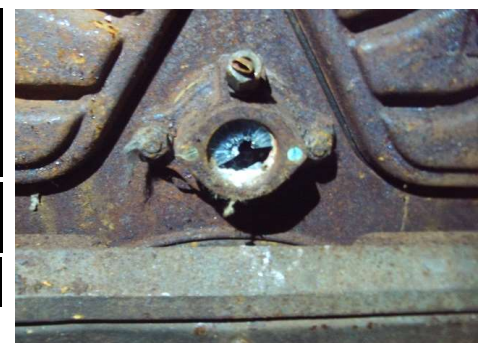
Présence d'amiante décelée

chrysotile

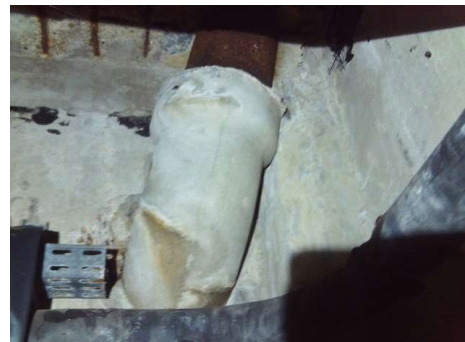
FICHE :

ELEMENT REPERE	conduite d'évacuation des eaux usées ou pluviales en amiante ciment
ZONE CONCERNEE	Sous sol , chaufferie
RESULTAT	Présence d'amiante décelée

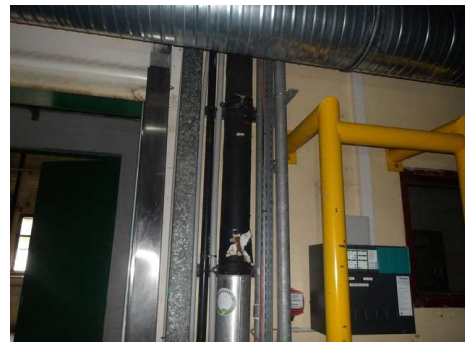
FICHE : CAL 12

ELEMENT REPERE	calorifugeage bitumineux et polystyrène
ZONE CONCERNEE	Rez de chaussée , Zone préparation emballage crémeux
PRELEVEMENT	référence DIAGTIM : RAM1 ENT EQ AUT CAL 12 réf. laboratoire : AR-24-NM-057371-01-012
RESULTAT	Trouvée sans amiante

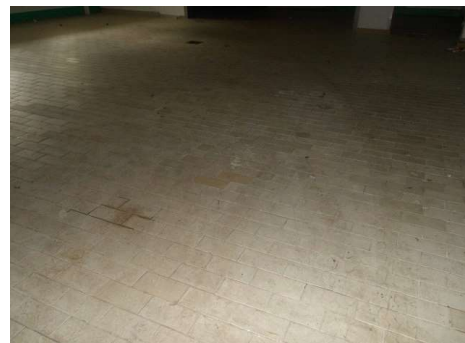
FICHE : COLS 13

ELEMENT REPERE	colle de carrelage au sol beige rectangulaire
ZONE CONCERNEE	Rez de chaussée , Zone préparation préparation matières, déballage matières
PRELEVEMENT	référence DIAGTIM : RAM1 ENT SP AUT COLS 13 réf. laboratoire : AR-24-NM-057371-01-013
RESULTAT	Trouvée sans amiante

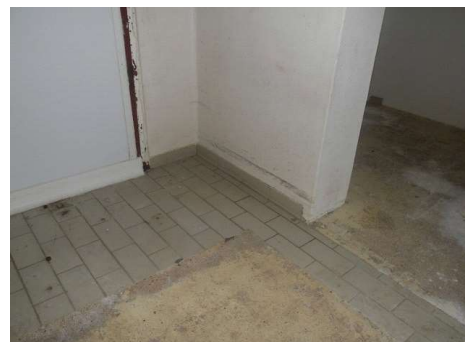
FICHE : COLPLI 14

ELEMENT REPERE	colle de plinthes beiges rectangulaires
ZONE CONCERNEE	Rez de chaussée , Zone préparation préparation matières, déballage matières
PRELEVEMENT	référence DIAGTIM : RAM1 ENT SP AUT COLPLI 14 réf. laboratoire : AR-24-NM-057371-01-014
RESULTAT	Trouvée sans amiante

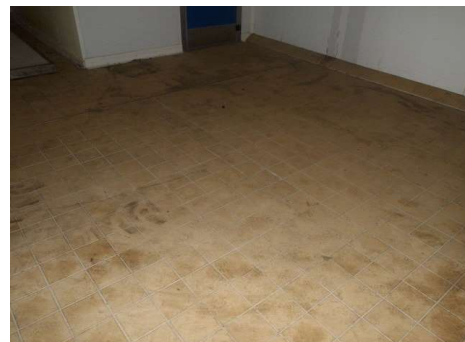
FICHE : COLS 16

ELEMENT REPERE	colle de carrelage au sol beige moucheté 10x10
ZONE CONCERNEE	Rez de chaussée , Zone expédition fonte BtoB, dosage mini pressé, refroidissement BtoB
PRELEVEMENT	référence DIAGTIM : RAM1 ENT SP AUT COLS 16 réf. laboratoire : AR-24-NM-057371-01-016
RESULTAT	Trouvée sans amiante

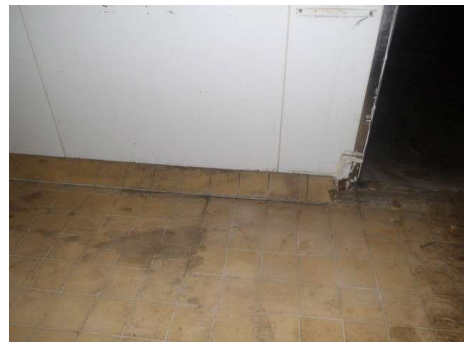
FICHE : COLPLI 17

ELEMENT REPERE	colle de plinthes beiges mouchetées 10x10
ZONE CONCERNEE	Rez de chaussée , Zone expédition fonte BtoB, dosage mini pressé, refroidissement BtoB
PRELEVEMENT	référence DIAGTIM : RAM1 ENT SP AUT COLPLI 17 réf. laboratoire : AR-24-NM-057371-01-017
RESULTAT	Trouvée sans amiante

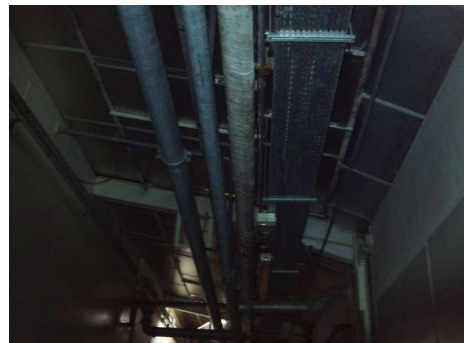
FICHE : CAL 34

ELEMENT REPERE	calorifugeage plâtre et laine au plafond
ZONE CONCERNEE	Rez de chaussée , Circulations circulation
PRELEVEMENT	référence DIAGTIM : RAM ENT EQ AUT CAL 34 réf. laboratoire : AR-24-NM-057489-01-012
RESULTAT	Trouvée sans amiante

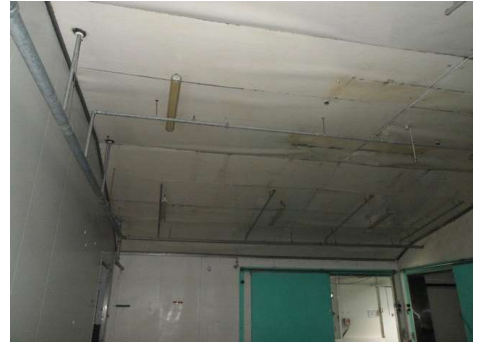
doublage sur murs et plafond métal/mousse/métal - sans amiante par nature

**ZONE
CONCERNEE**Matériaux et produits sans amiante par nature ,
zone chambre froide, laverie, stockage, emballage, décoration, fonte ...**RESULTAT**

Trouvée sans amiante

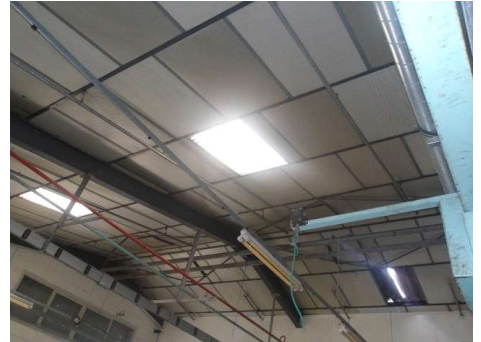
faux-plafond panolaine et aluminium - sans amiante par nature

**ZONE
CONCERNEE**Matériaux et produits sans amiante par nature ,
emballage petits modèle, emballage crémeux**RESULTAT**

Trouvée sans amiante

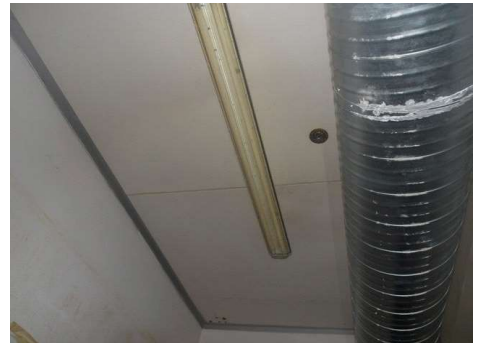
doublage au plafond métal/mousse/métal - sans amiante par nature

**ZONE
CONCERNEE**Matériaux et produits sans amiante par nature ,
emballage gros modèle, décoration gros modèle, frigo refroidissement
crémeux**RESULTAT**

Trouvée sans amiante

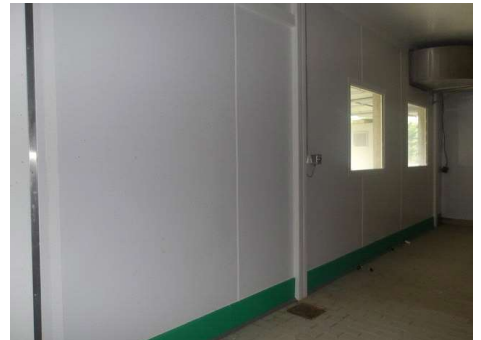
double pvc sur murs - sans amiante par nature

**ZONE
CONCERNEE**Matériaux et produits sans amiante par nature ,
préparation matières**RESULTAT**

Trouvée sans amiante

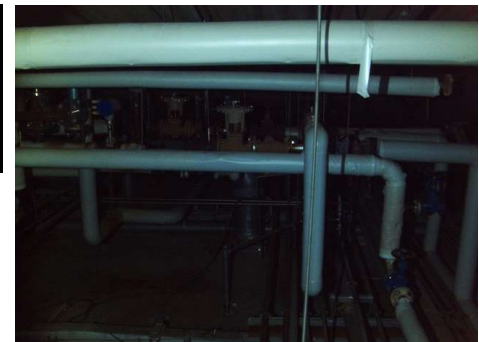
calorifugeage pvc et laine - sans amiante par nature

Trouvée sans amiante

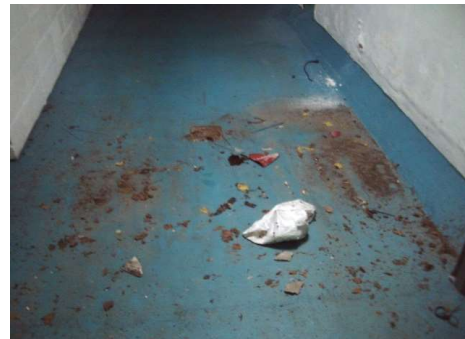
Présence d'amiante décelée

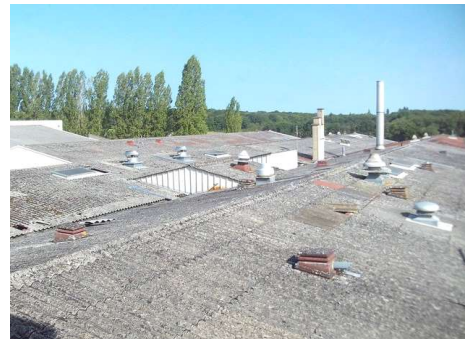
Présence d'amiante décelée

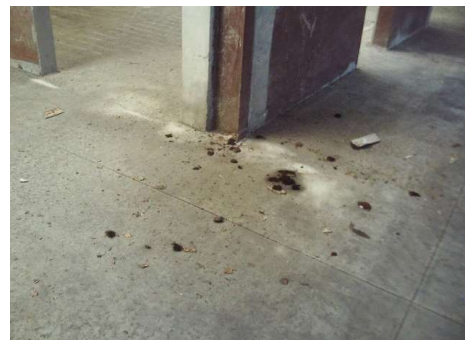
FICHE : PEINTS 18

Présence d'amiante décelée

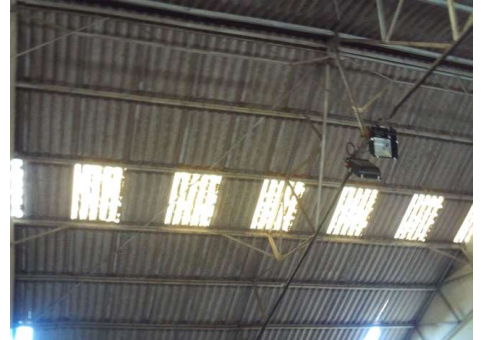
FICHE :**ELEMENT
REPERE**bardage amiantifère cf rapport ANDIAG n°20220124-0706-MB du
07/02/2022**ZONE
CONCERNEE**

Présence d'amiante décelée

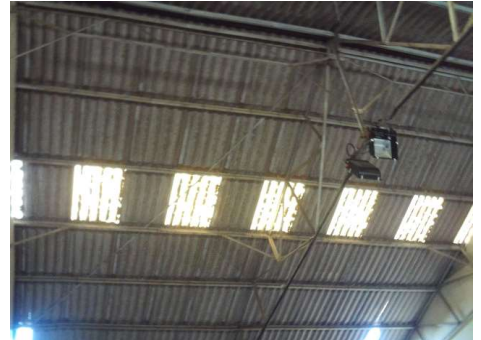
Présence d'amiante décelée

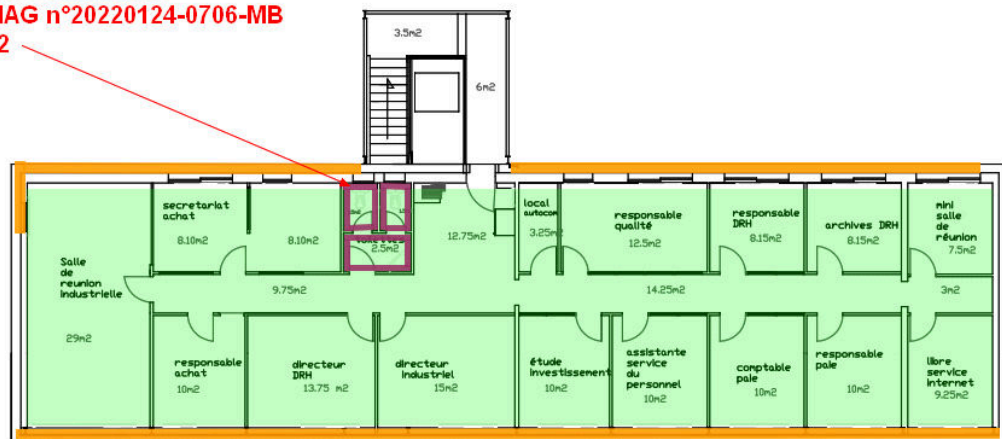
Bâtiment Entrepôt - Zone tertiaire :Bât.
"Accueil"

■ colle de plinthes amiantifère
cf rapp. ANDIAG n°20220124-0706-MB
du 03/03/2022

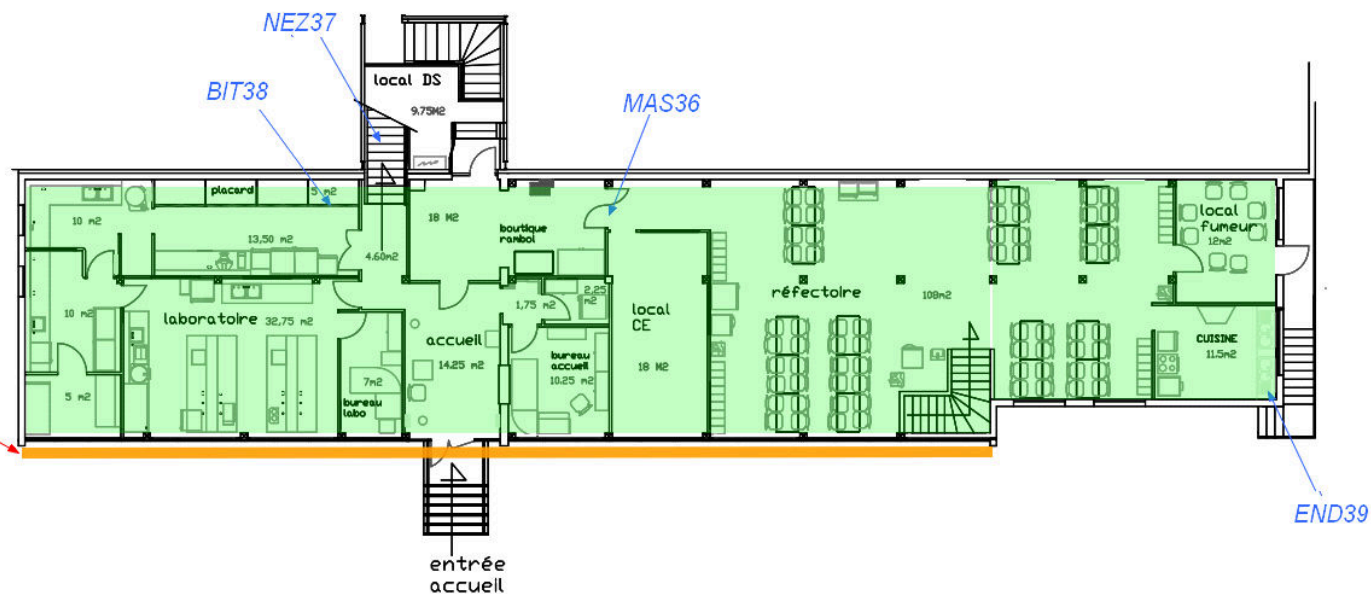
2ème.

■ mastic vitrier amiantifère
(extension de la ZPSO)

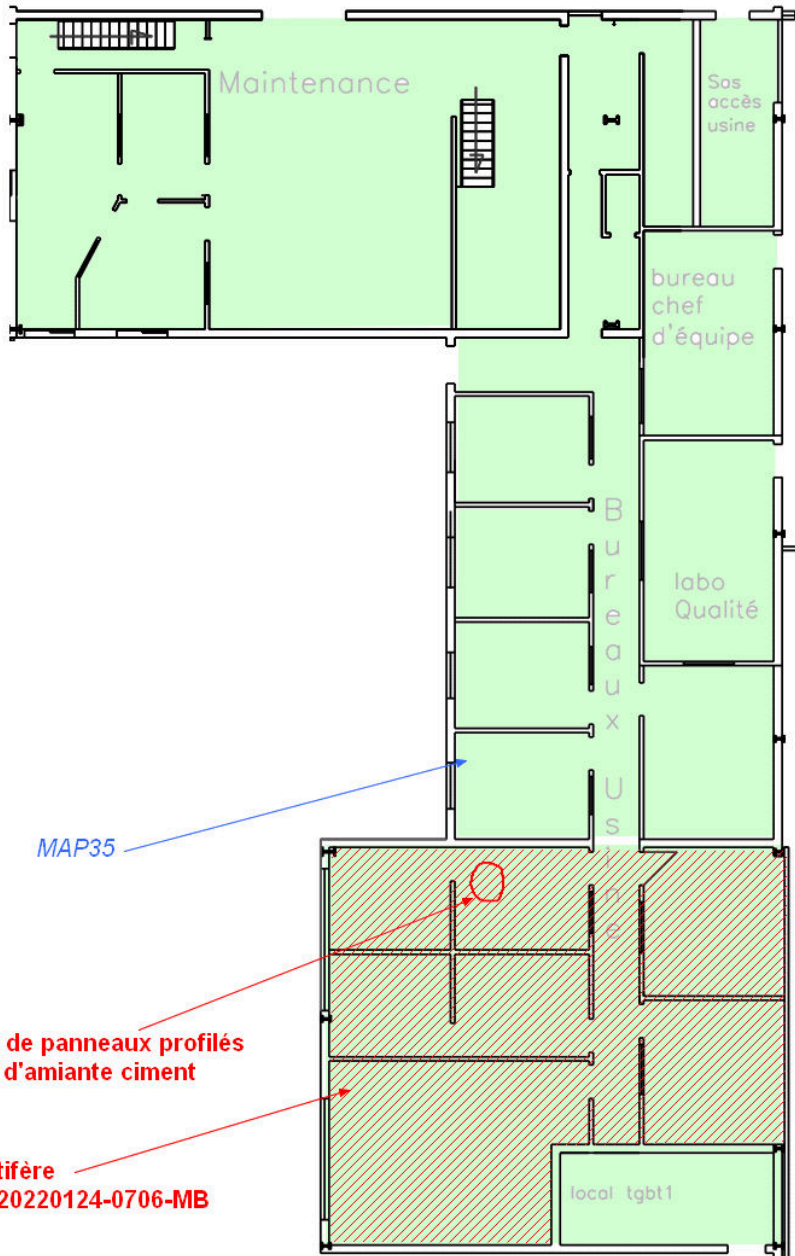
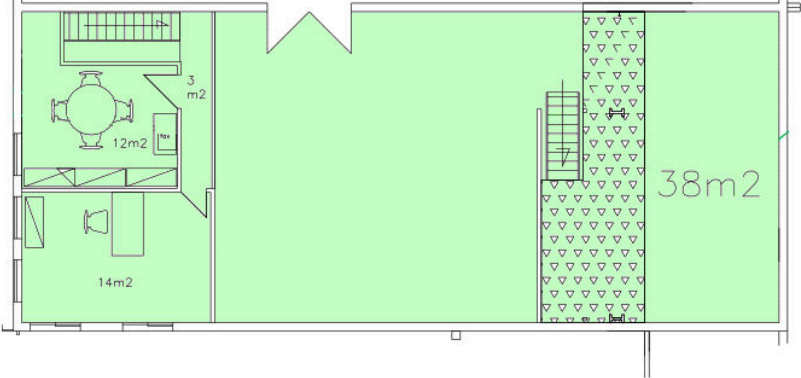
SCHEMA 6 / 14

Bâtiment Entrepôt : Zone tertiaire - zone
Maintenance/ Bureaux

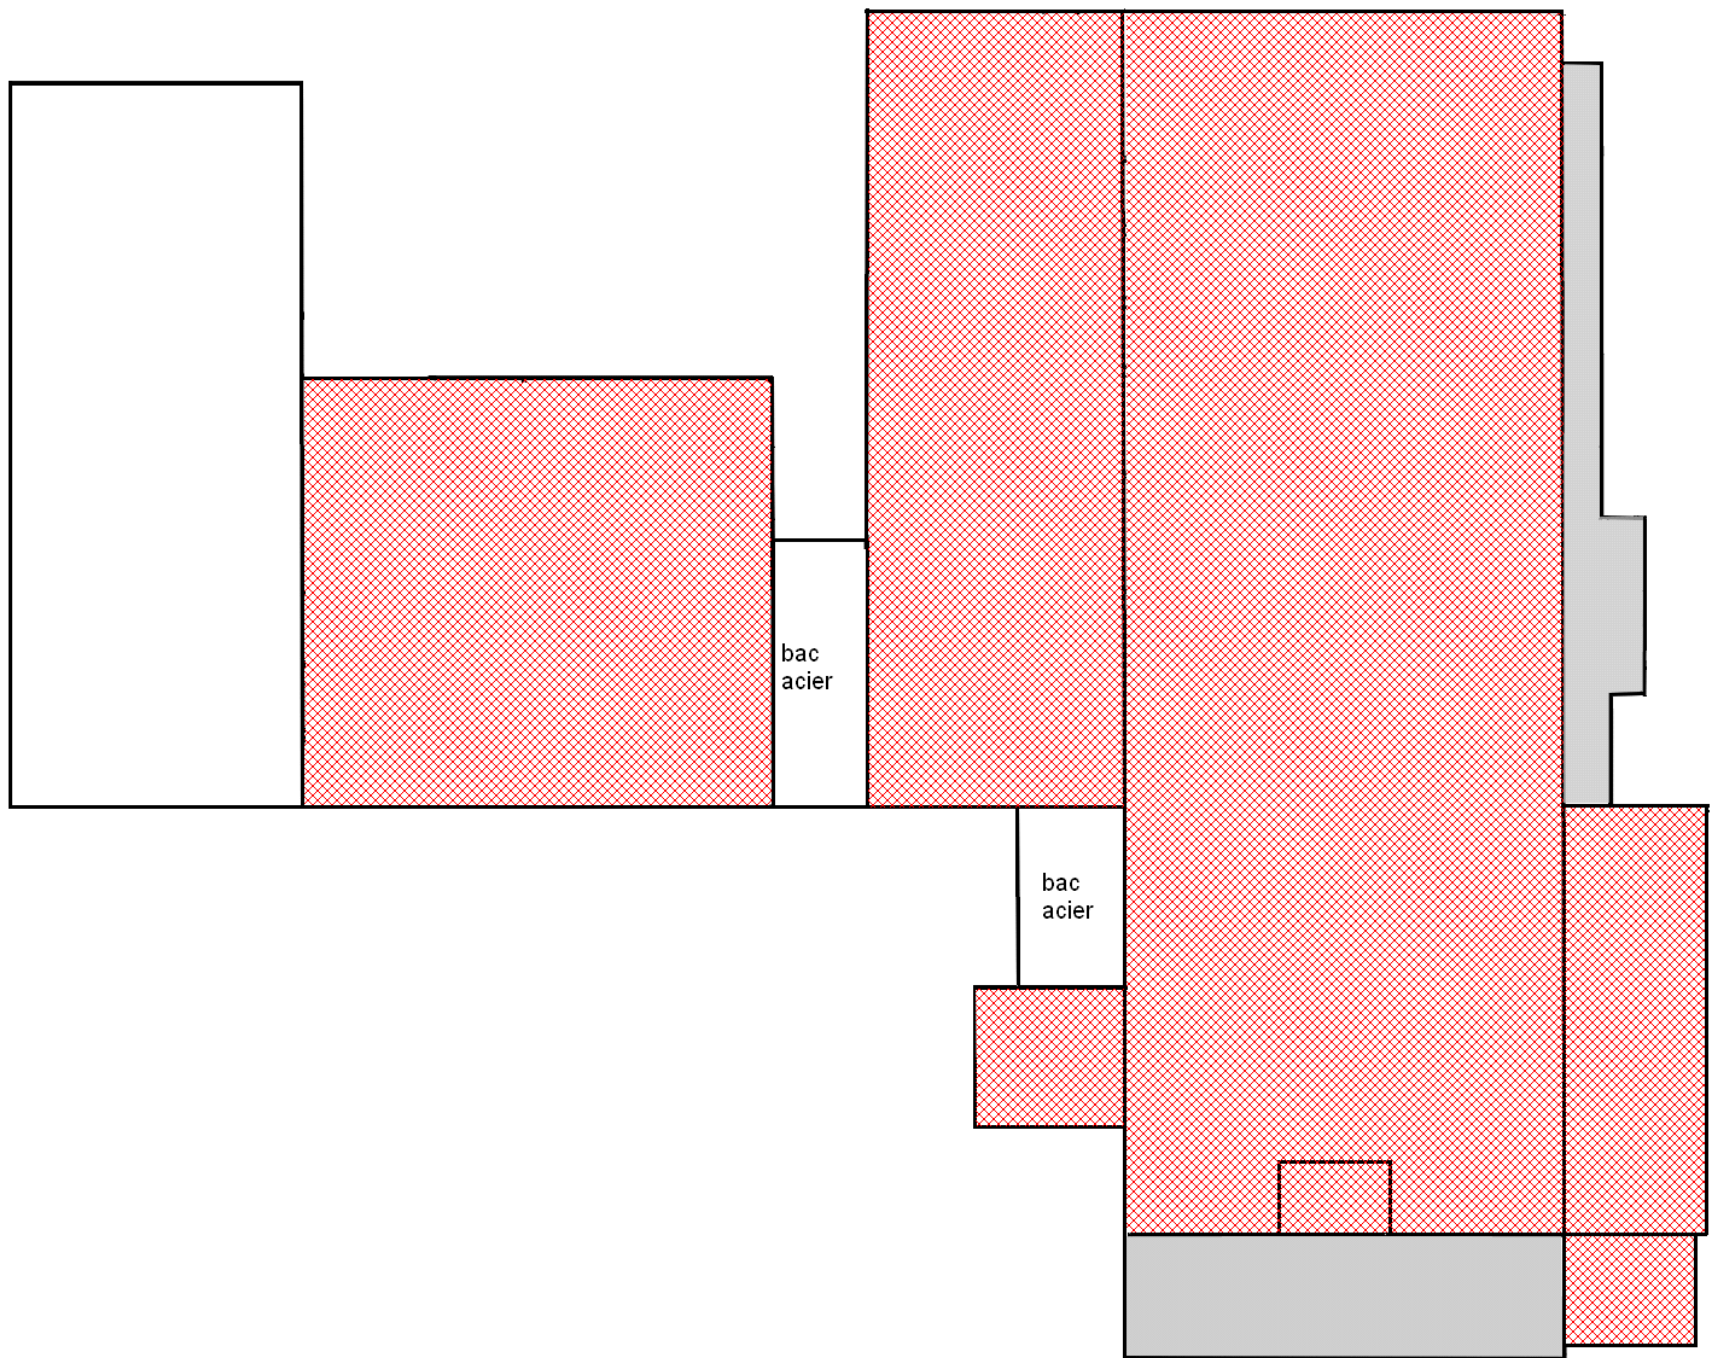
SCHEMA 7 / 14

Bâtiment Entrepôt : Couverture

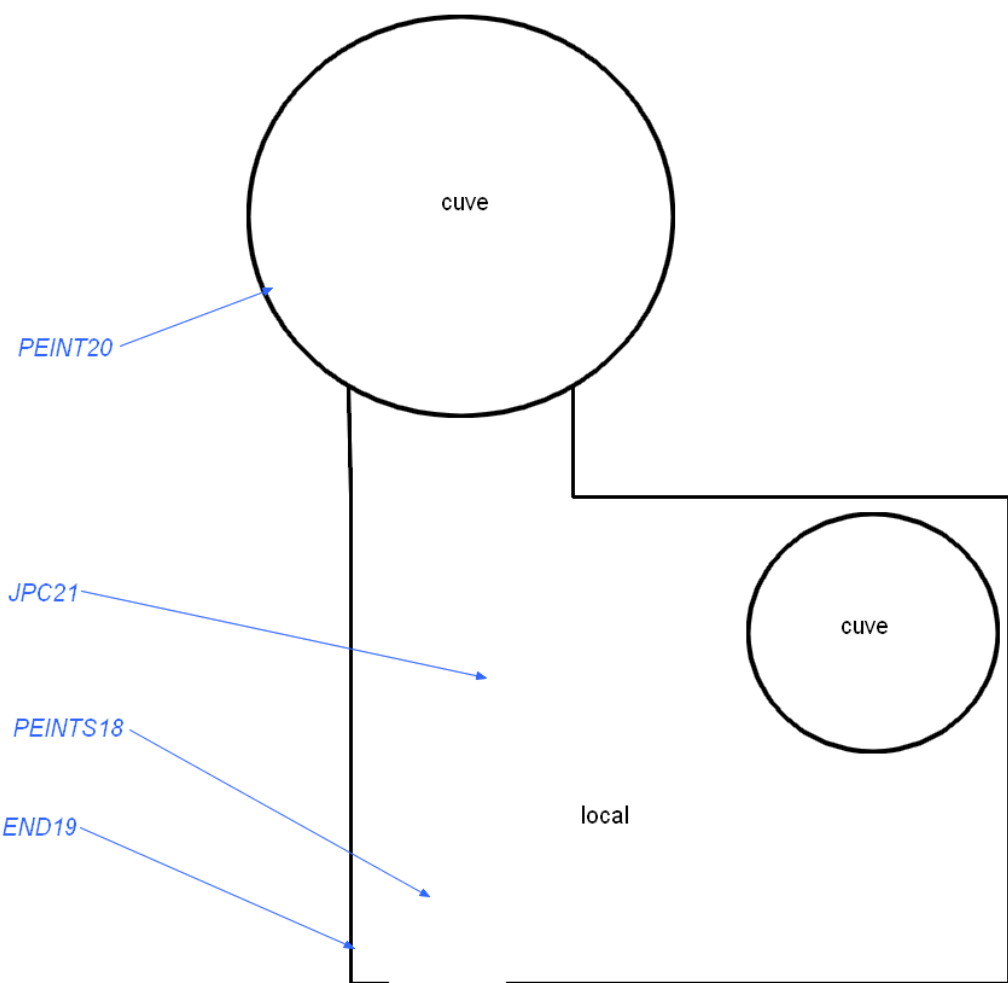
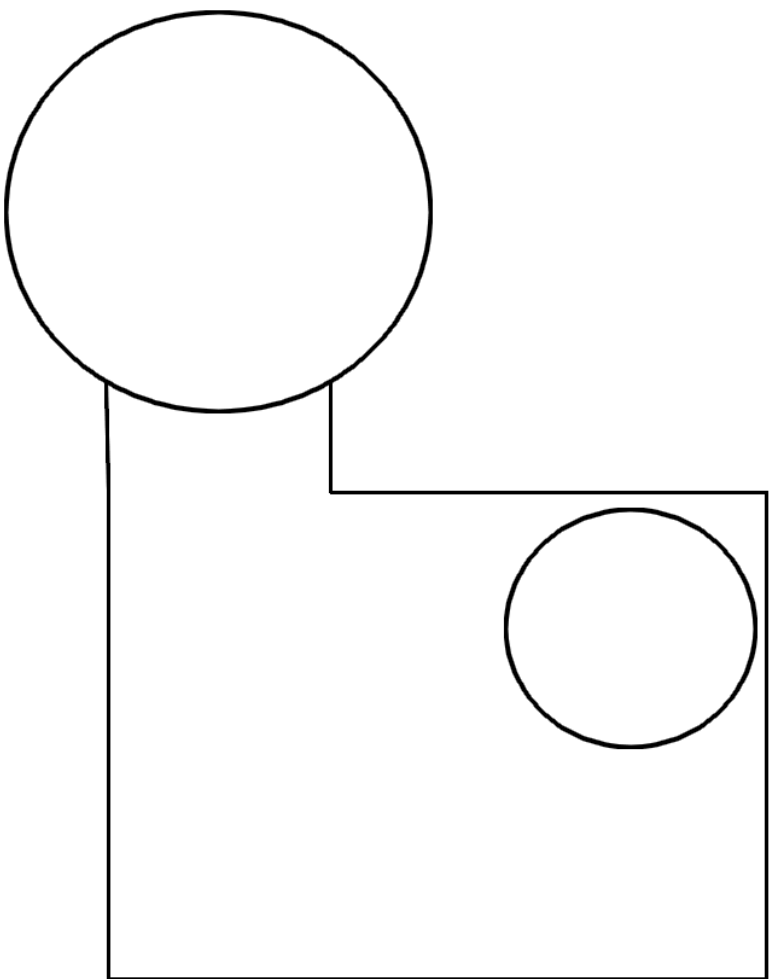
SCHEMA 8 / 14

Bâtiment Sprinkler

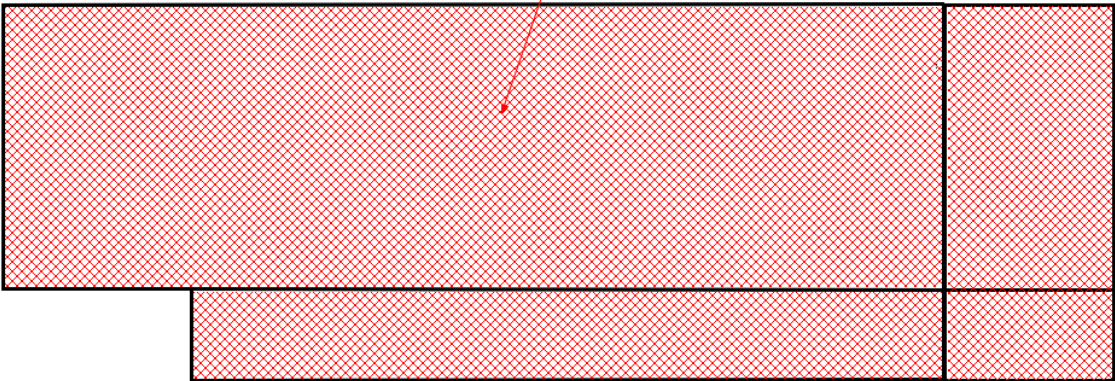
Planche
Bâtiment Stry : Couverture

▨ couverture en panneaux
profilés d'amiante ciment
cf. rapp. ANDIAG 20220124-0706-MB
du 07/02/2022

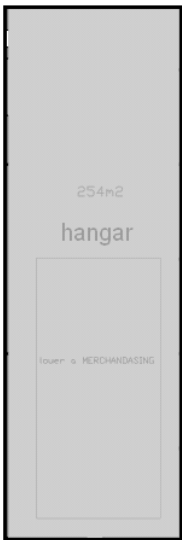
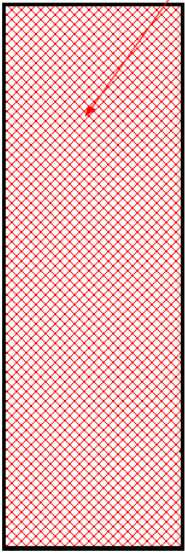
Bâtiment Hangar

couverture en panneaux
profilés d'amiante ciment
cf. rapp. ANDIAG 20220124-0706-MB
du 07/02/2022
