Rapport de repérage des matériaux et produits contenant de l'amiante à intégrer au Dossier Technique Amiante

Rapport N° : 24253328/S3/1/AM-DTA_V1

CPAM DES PYRENEES-ORIENTALES

CPAM SIEGE Batiment principal

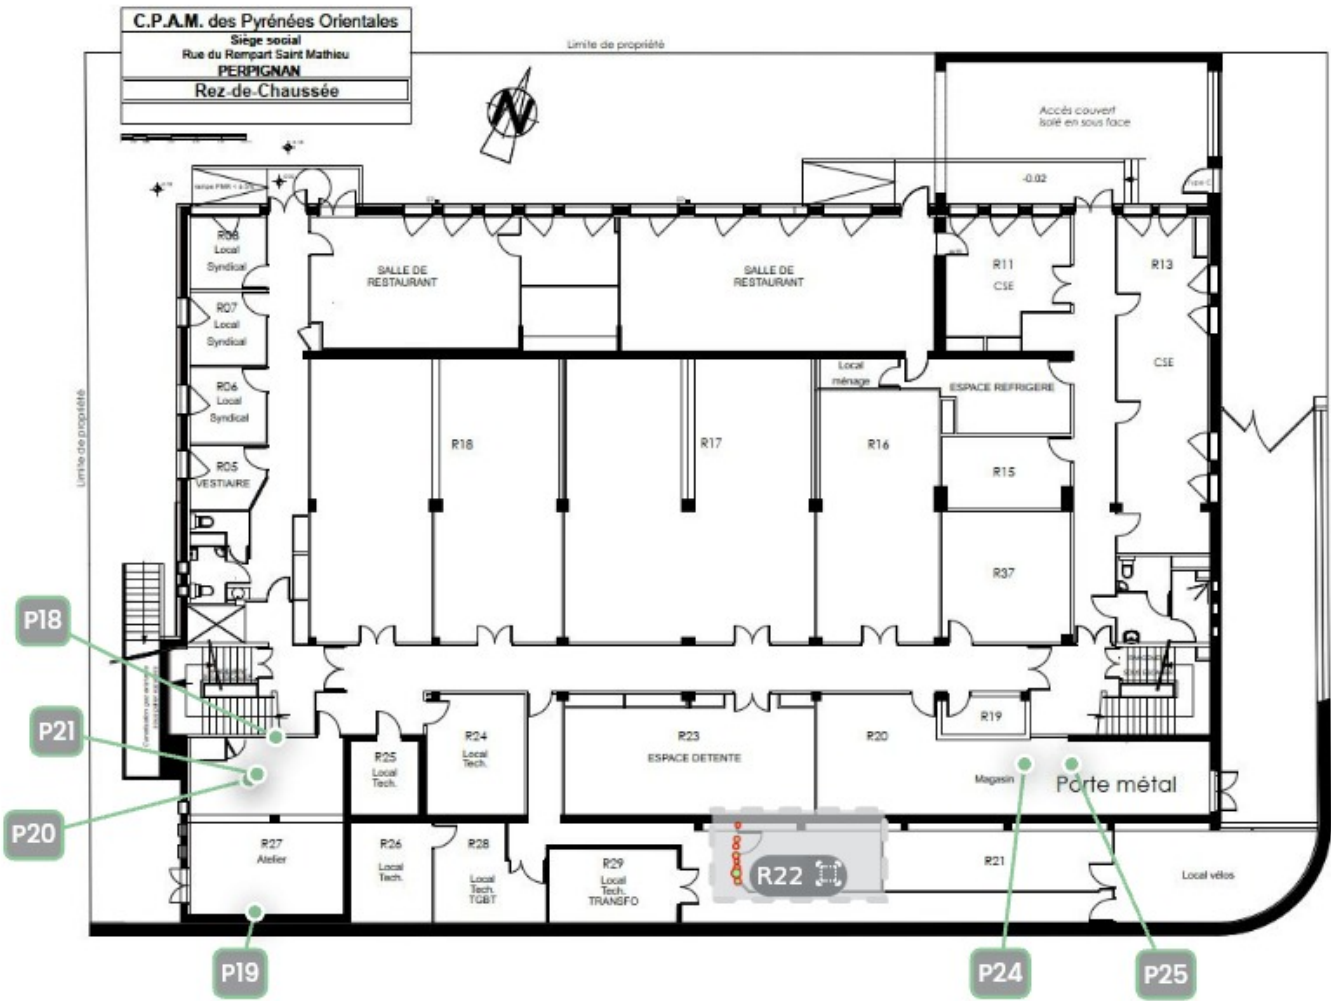
N°ZPSO	Localisation	Ouvrage	Partie d'ouvrage	Aspect	Couleur	Résultat de l'évaluation de l'état de conservation
15	Rdc -> R22	Poteaux	Entourages de poteaux	Fibres-ciment	/	EP
19	R+1 -> Sanitaires 2	Conduits	Conduits	Fibres-ciment	/	EP
17	R+5 -> Local machinerie ascenseur	Conduits en façade	Conduits de fumée	Fibres-ciment	/	EP

PLANCHE DE REPERAGE TECHNIQUE		
La planche de repérage est indissociable du rapport		
ADRESSE	CPAM DES PYRENEES-ORIENTALES 20 RUE DES REMPARTS ST MATHIEU 66000 PERPIGNAN	
Localisation Rdc	Date visite	Le 29/11/2024
	Auteur	Jean-baptiste BODEREAU
	N° dossier	24253328/S3/I
	Planche	1 / 10
	Indice	1
Vue utilisée :		
Matériaux et produits contenant de l'amiante :		
● Entourages de poteaux (Liste B)

Pour les produits et matériaux ayant obtenu la recommandation évaluation périodique (EP) :

Le(s) matériau(x) ou produit(s) concerné(s) contenant de l'amiante et l'étendue des dégradations qu'il(s) présente(nt) et l'évaluation du risque de dégradation ne conduisent pas à conclure à la nécessité d'une action de protection immédiate sur le(s) matériau(x) ou produit(s). Cette évaluation périodique consiste à :

- a) contrôler périodiquement que l'état de dégradation des matériaux et produits concernés ne s'aggrave pas, et, le cas échéant, que leur protection demeure en bon état de conservation ;
- b) rechercher, le cas échéant, les causes de dégradation et prendre les mesures appropriées pour les supprimer.

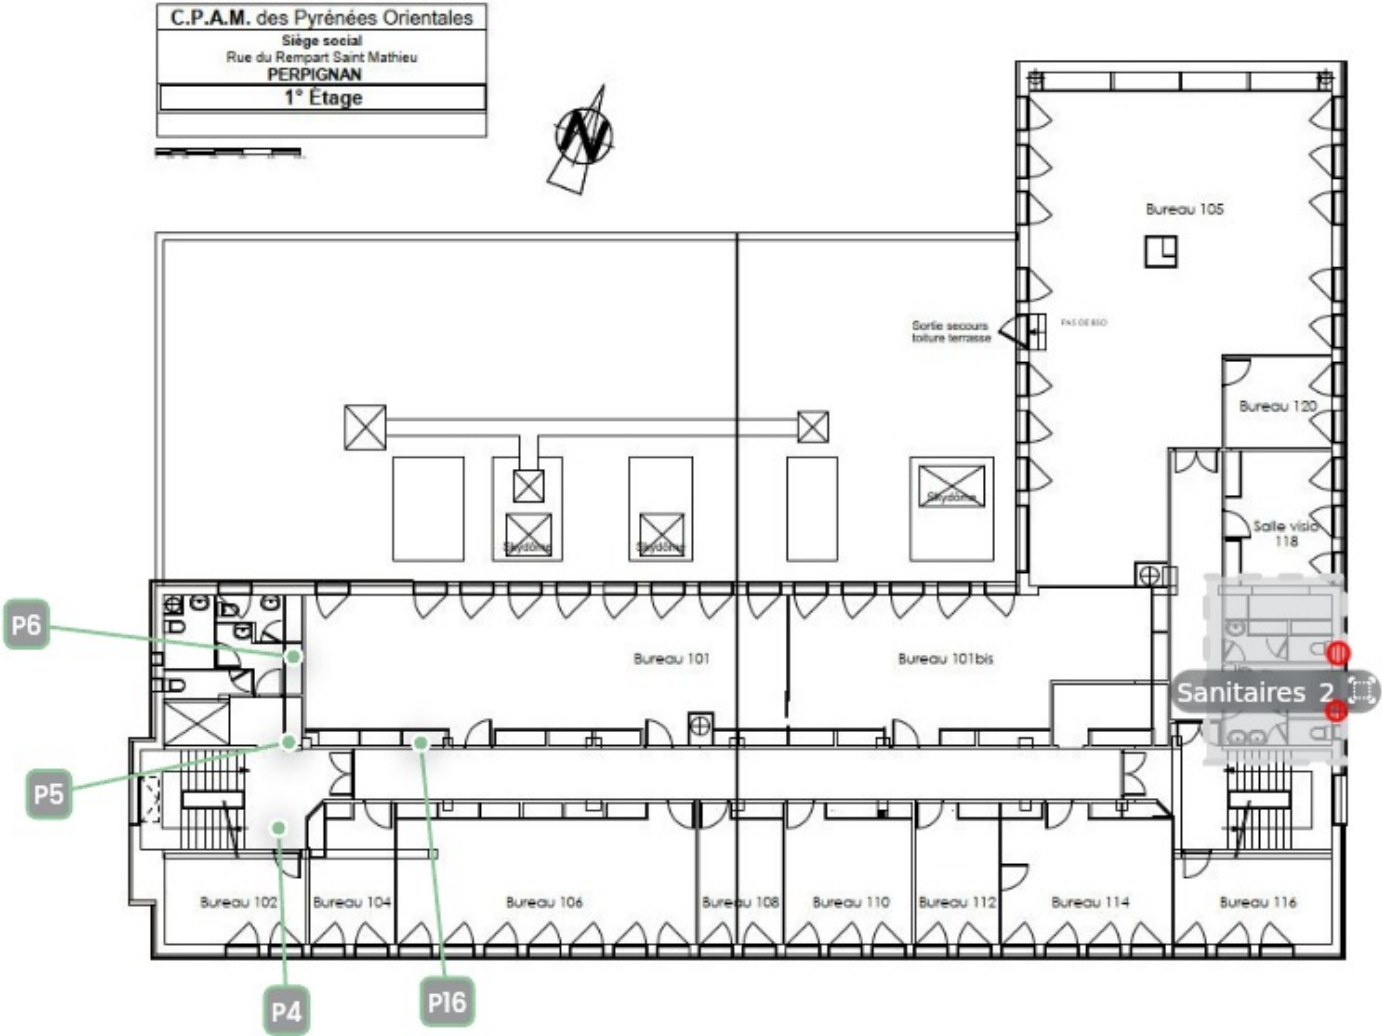
PLANCHE DE REPERAGE TECHNIQUE		
La planche de repérage est indissociable du rapport		
ADRESSE	CPAM DES PYRENEES-ORIENTALES 20 RUE DES REMPARTS ST MATHIEU 66000 PERPIGNAN	
Localisation R+1	Date visite	Le 29/11/2024
	Auteur	Jean-baptiste BODEREAU
	N° dossier	24253328/S3/I
	Planche	4 / 10
	Indice	1
Vue utilisée :		
Matériaux et produits contenant de l'amiante :		
● Conduits (Liste B)

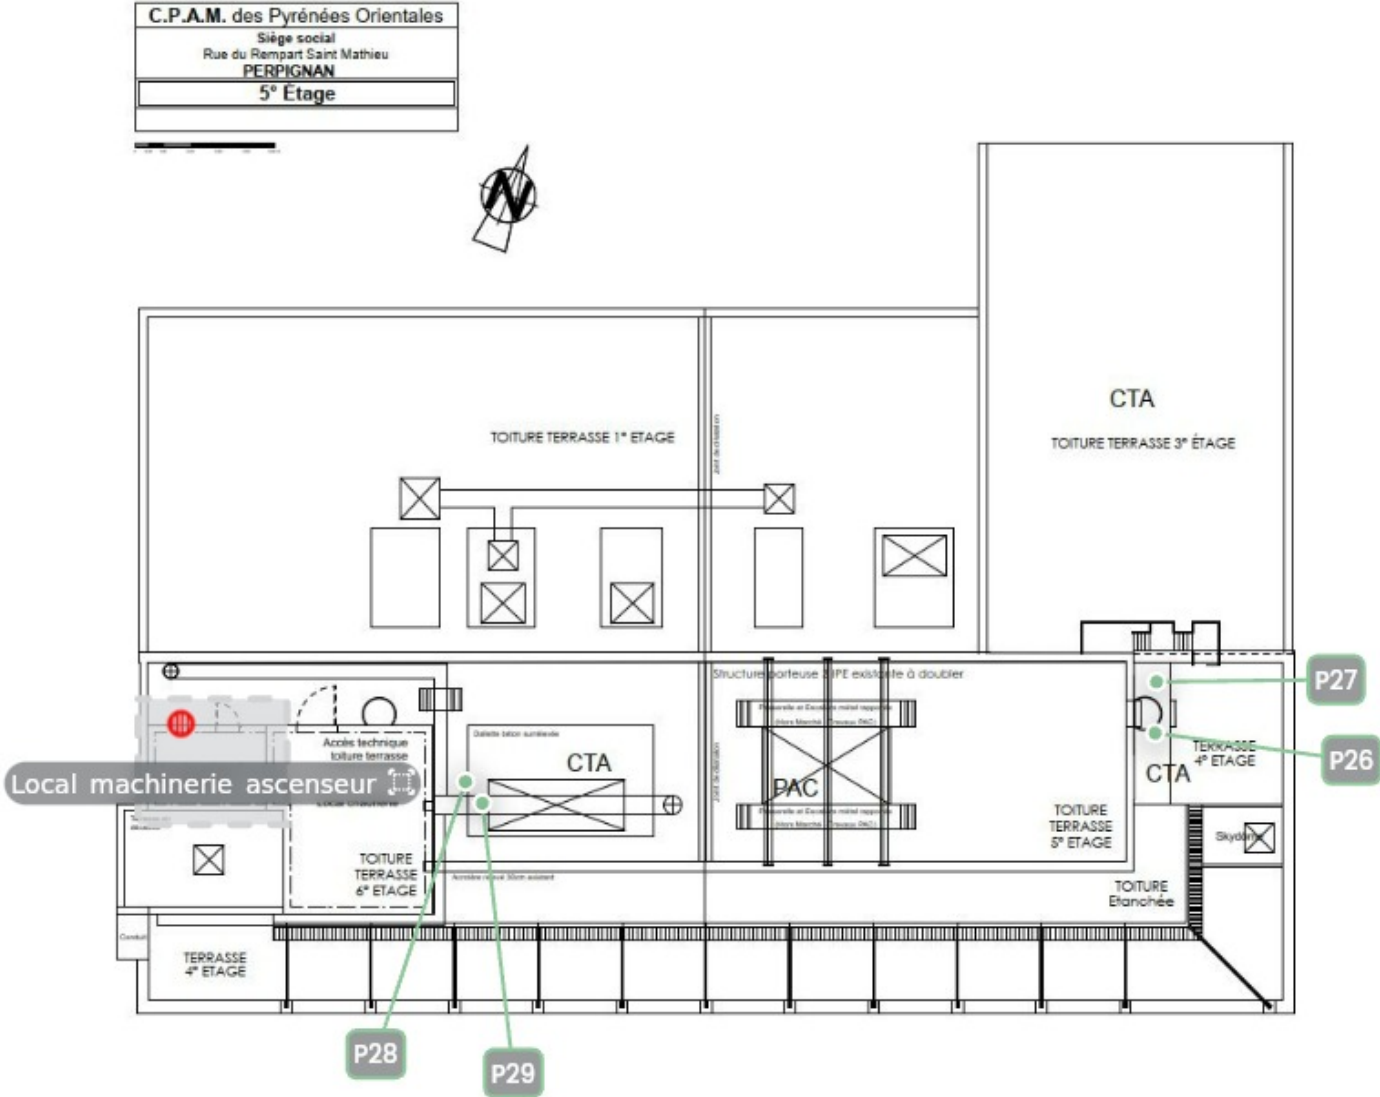
PLANCHE DE REPERAGE TECHNIQUE		
La planche de repérage est indissociable du rapport		
ADRESSE	CPAM DES PYRENEES-ORIENTALES 20 RUE DES REMPARTS ST MATHIEU 66000 PERPIGNAN	
Localisation R+5	Date visite	Le 29/11/2024
	Auteur	Jean-baptiste BODEREAU
	N° dossier	24253328/S3/I
	Planche	9 / 10
	Indice	1
Vue utilisée :		
Matériaux et produits contenant de l'amiante :		
● Conduits de fumée (Liste B)

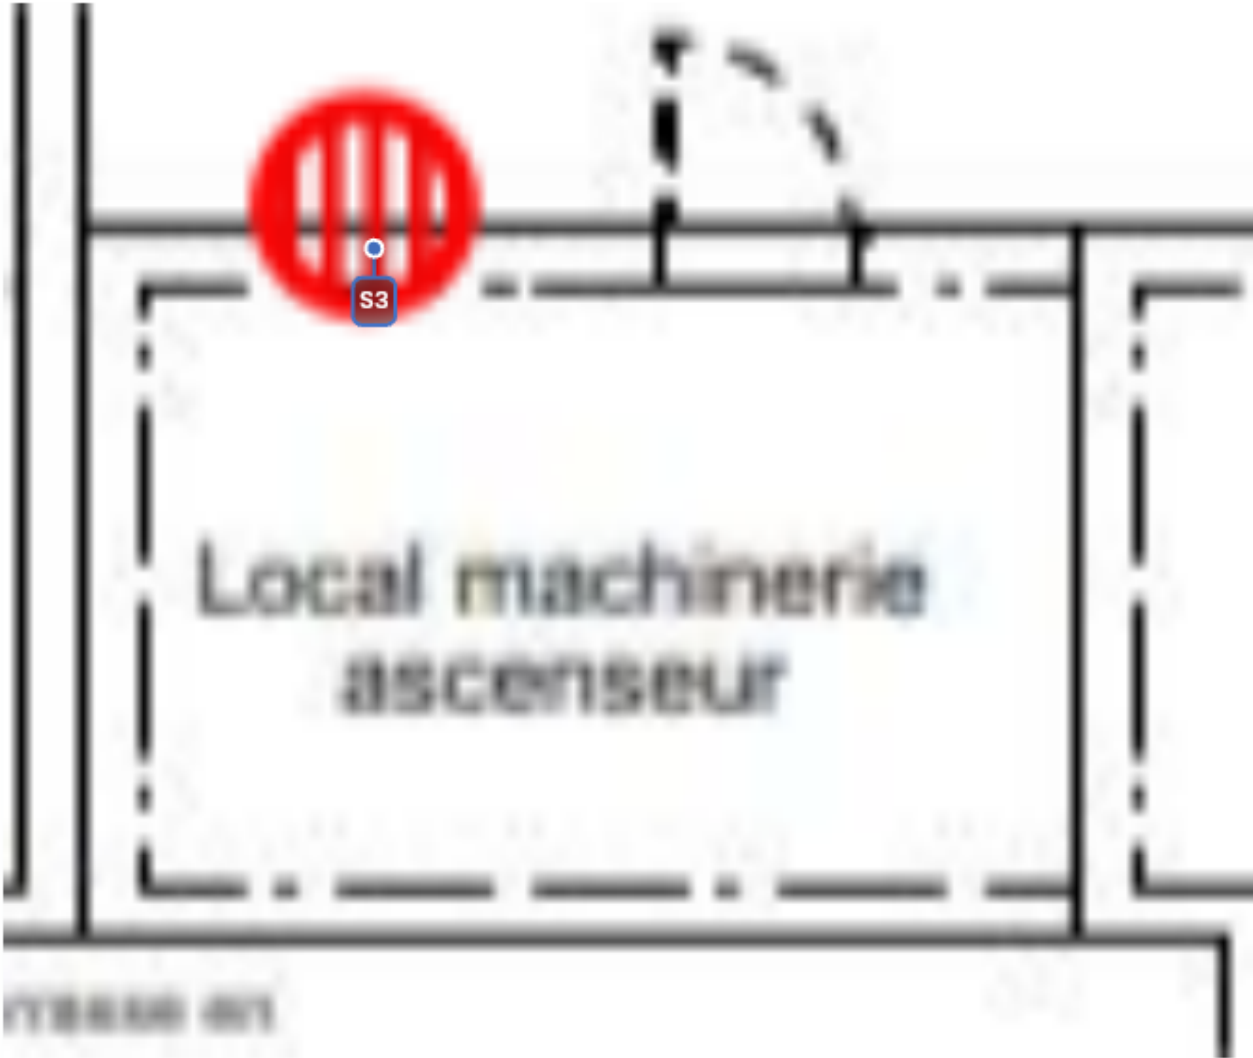
Local machinerie ascenseur

PLANCHE DE REPERAGE TECHNIQUE		
La planche de repérage est indissociable du rapport		
ADRESSE	CPAM DES PYRENEES-ORIENTALES 20 RUE DES REMPARTS ST MATHIEU 66000 PERPIGNAN	
Localisation R+5	Date visite	Le 29/11/2024
	Auteur	Jean-baptiste BODEREAU
	N° dossier	24253328/S3/1
	Planche	10 / 10
	Indice	1
Vue utilisée :		
Matériaux et produits contenant de l'amiante : ● Conduits de fumée (Liste B)		
Localisation de la zone isolée
