AEROPORT DE ST PIERRE POINTE BLANCHE

Dossier n° 2332278

RAPPORT
Indices de Service 2023

Rapport 23.32278_IS-ST PIERRE PT BLANCHE

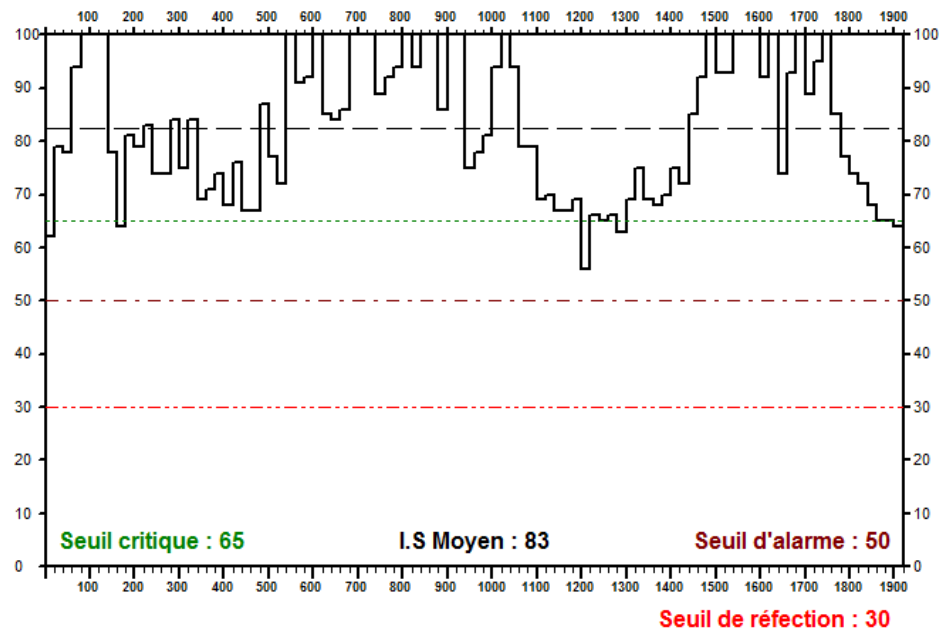
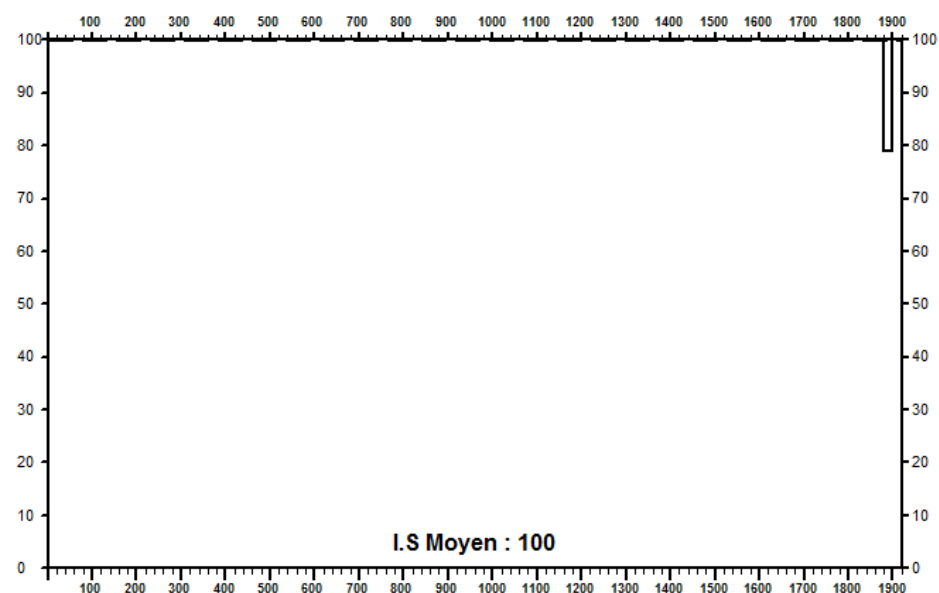
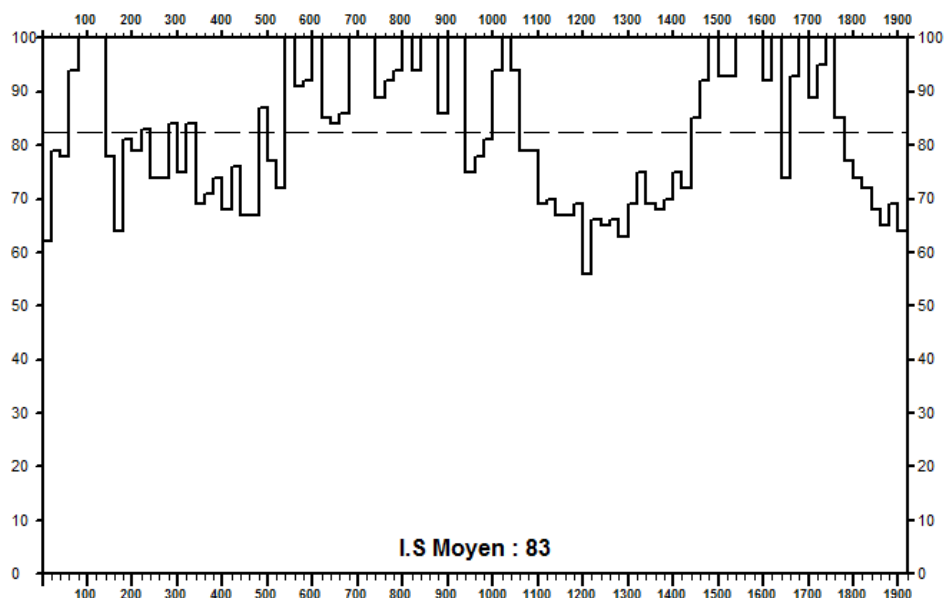
PISTE 08 26 PM 0 à PM 1920

Avec un indice de service global de 83, la piste offre un niveau de service qualifié de « **Bon** » selon la terminologie de l'échelle en vigueur.

Les dégradations les plus souvent relevées sont les fissures de joint sur l'ensemble du linéaire principalement au niveau des joints à froid, quelques fissures de retrait et un peu de faïençage de fatigue de niveau « léger » au niveau des joints transversaux de reprise qui constituent souvent des zones de fragilité.

Les dégradations de la piste sont quasi exclusivement des dégradations qualifiées de « superficiel ». La piste possède ainsi un IS structurel égale à 100. Seules les dégradations superficielles (fissures de joint) affectent l'IS, ce qui est cohérent avec le type de trafic accueilli par la plateforme, constitué d'avions légers, et d'aéronefs de code C au maximum durant la période estivale (B737-8). La chaussée subit ainsi davantage de contraintes liées aux variations thermiques que des contraintes mécaniques liées au passage des aéronefs.

- La continuation de la campagne de pontage des fissures engagée afin de traiter le linéaire le plus important possible en fonction des moyens à la disposition du gestionnaire. Nous rappelons que les pontages permettent d'éviter les infiltrations d'eau dans le corps de chaussée préjudiciables à la qualité de la fondation, et permettent donc d'accroître le potentiel résiduel de durée de vie de la chaussée. Noter que la durée de vie d'un pontage est de 2 à 6 ans en fonction des conditions météorologiques de la plateforme et de la qualité de la mise en œuvre. Un suivi et une reprise régulière sont donc nécessaires.

- Des inspections de piste régulières. Un balayage régulier sera effectué pour éviter tout départ de matériaux pouvant remettre en cause la sécurité des aéronefs et notamment les ingestions de matériaux par les réacteurs.

- La poursuite de la réalisation périodique, à minima tous les 2 ans, des indices de service permettant la mise en conformité dans le cadre des audits CHEA et la planification des efforts de maintenance.

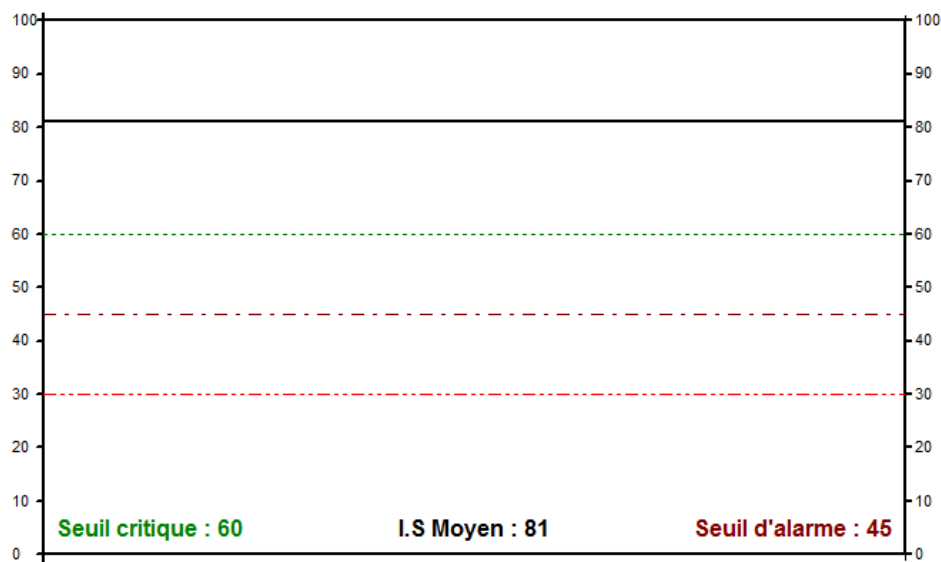
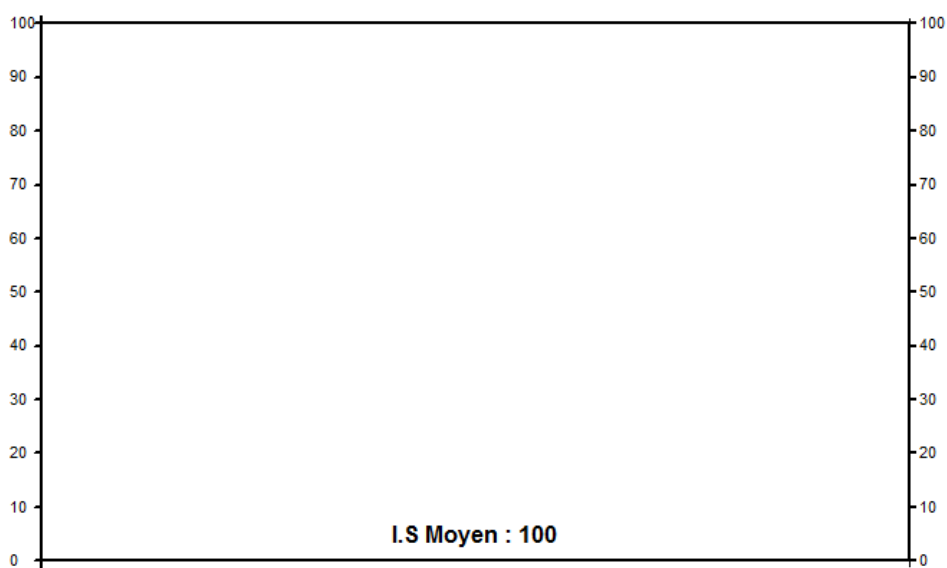
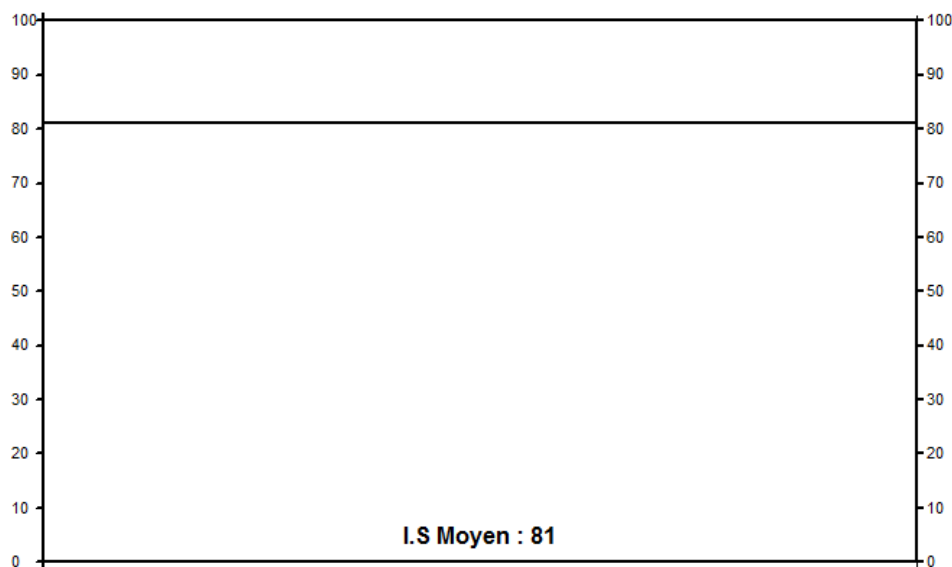
RAQUETTE 08 PM 0 à PM 60

Avec un indice de service global de 81, la raquette 08 offre un niveau de service qualifié de « **Bon** » selon la terminologie en vigueur.

Les dégradations le plus souvent relevées sont les fissures de joint et quelques mètres de fissure de fatigue.

Les dégradations sont exclusivement de type superficiel avec un IS structurel de 91 cohérent, comme pour la piste, avec le type de trafic accueilli (Avions légers et code C).

- La continuation de la campagne de pontage des fissures engagée afin de traiter le linéaire le plus important possible en fonction des moyens à la disposition du gestionnaire.
- Des inspections et un suivi réguliers. Un balayage régulier sera effectué pour éviter tout départ de matériaux pouvant remettre en cause la sécurité des aéronefs et notamment les ingestions de matériaux par les réacteurs.

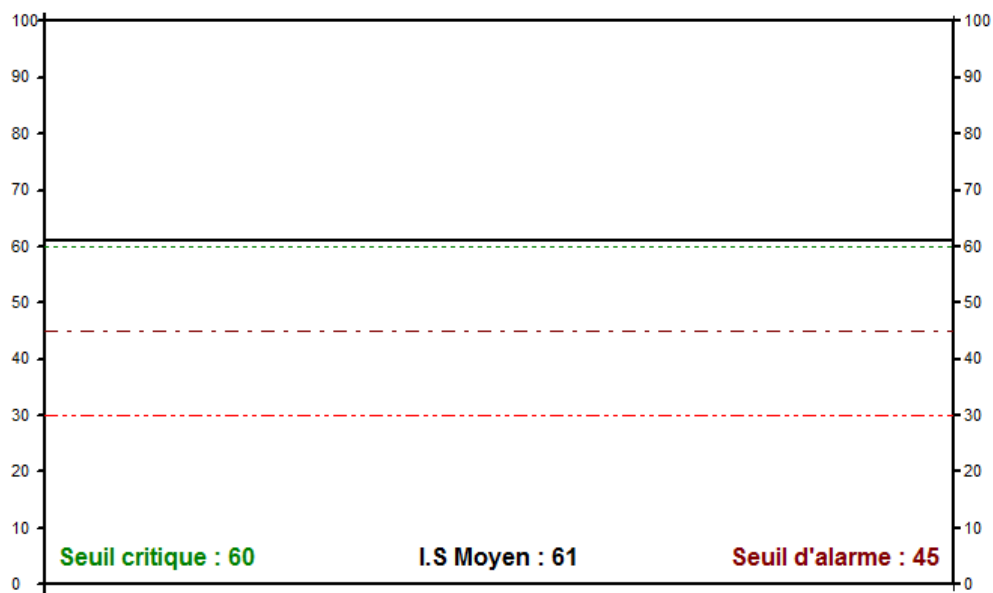
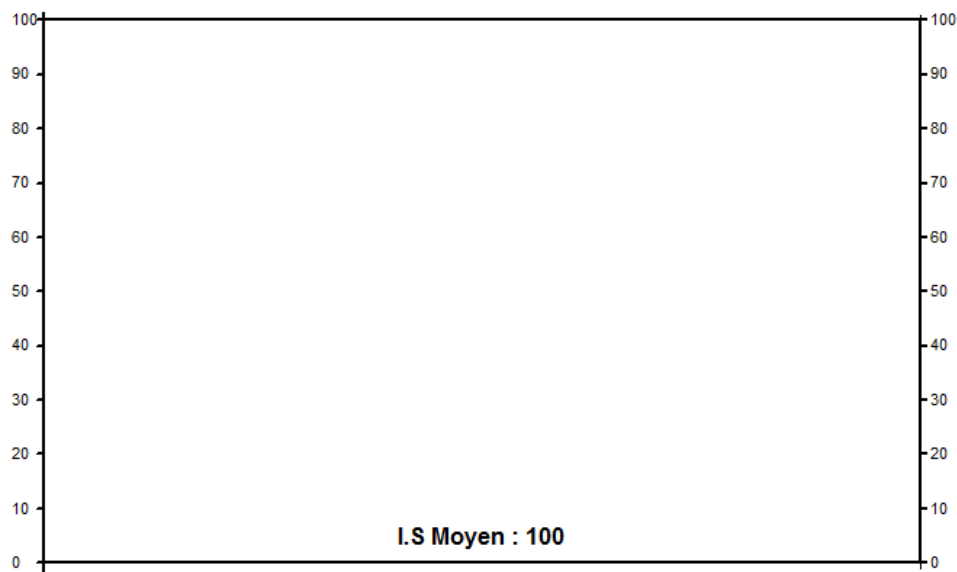
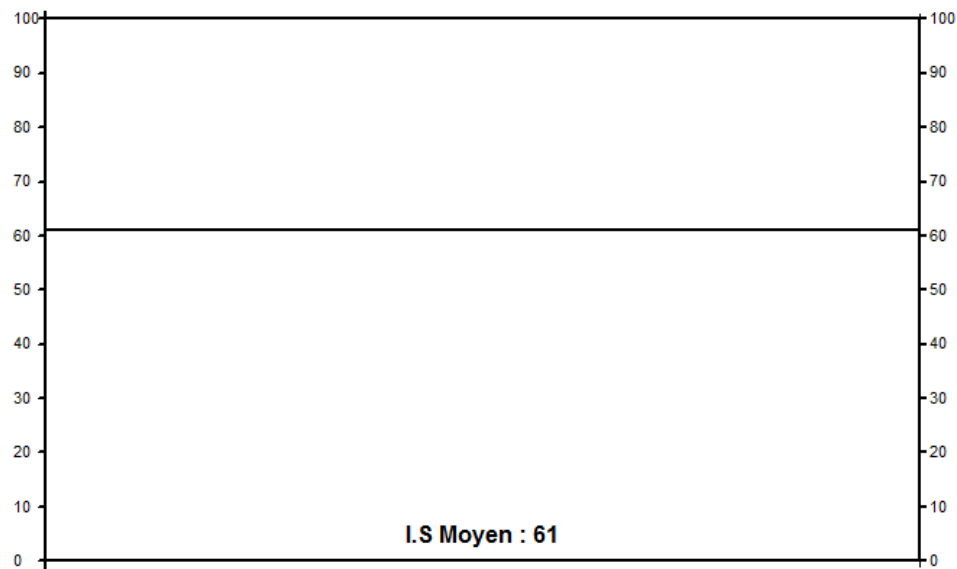
RAQUETTE 26 PM 0 à PM 60

Avec un indice de service global de 61, la raquette 26 offre un niveau de service qualifié de « **Assez bon** » selon la terminologie en vigueur.

Les dégradations le plus souvent relevées sont les fissures de joint et quelques mètres de fissure de fatigue.

Les dégradations sont exclusivement de type superficiel avec un IS structurel de 100 cohérent, comme pour la piste, avec le type de trafic accueilli (Avions légers et code C).

- La continuation de la campagne de pontage des fissures engagée afin de traiter le linéaire le plus important possible en fonction des moyens à la disposition du gestionnaire.
- Des inspections et un suivi réguliers. Un balayage régulier sera effectué pour éviter tout départ de matériaux pouvant remettre en cause la sécurité des aéronefs et notamment les ingestions de matériaux par les réacteurs.

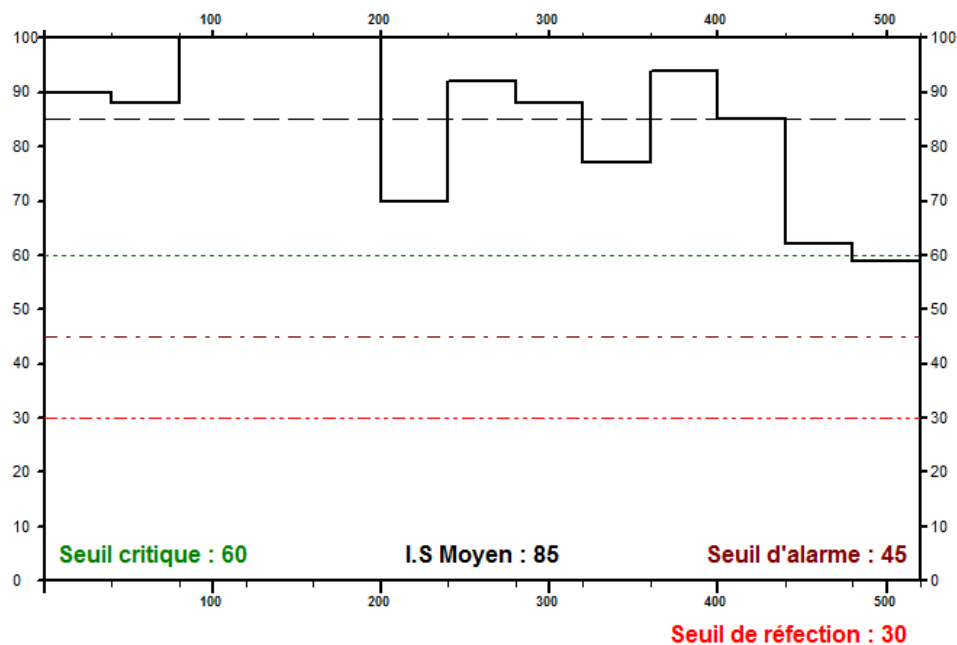
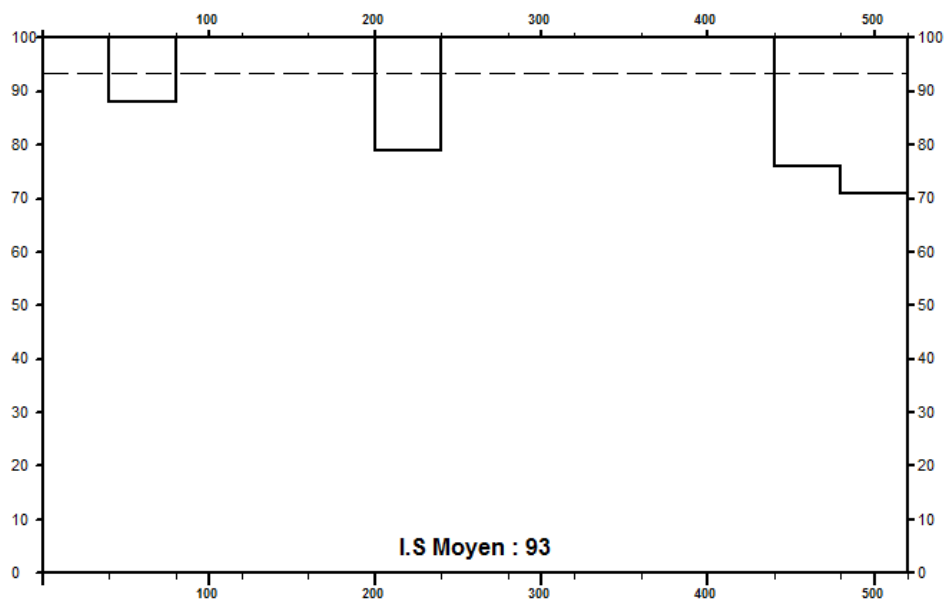
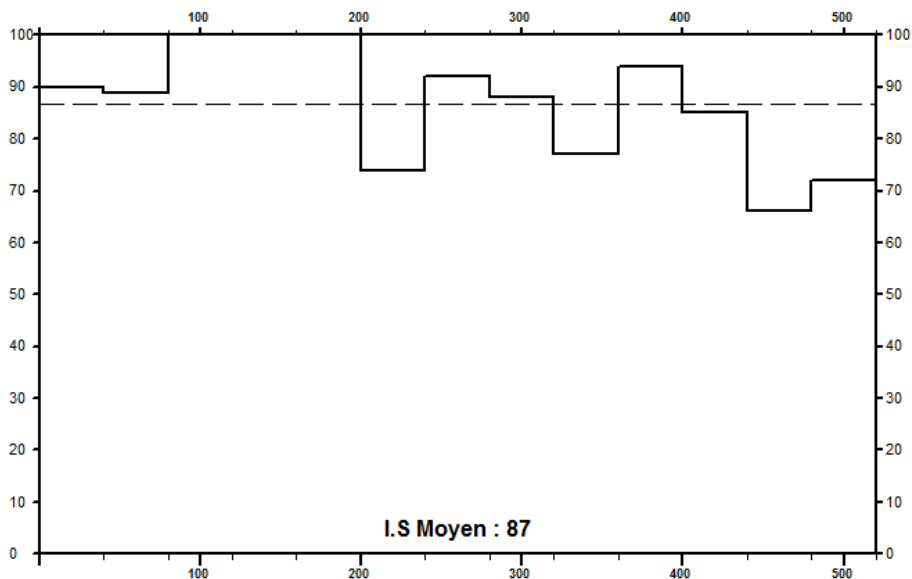
TAXIWAY WHISKY PM 0 à PM 520

Avec un indice de service global de 85, le taxiway Whisky offre un niveau de service qualifié de « **Très bon** » selon la terminologie en vigueur.

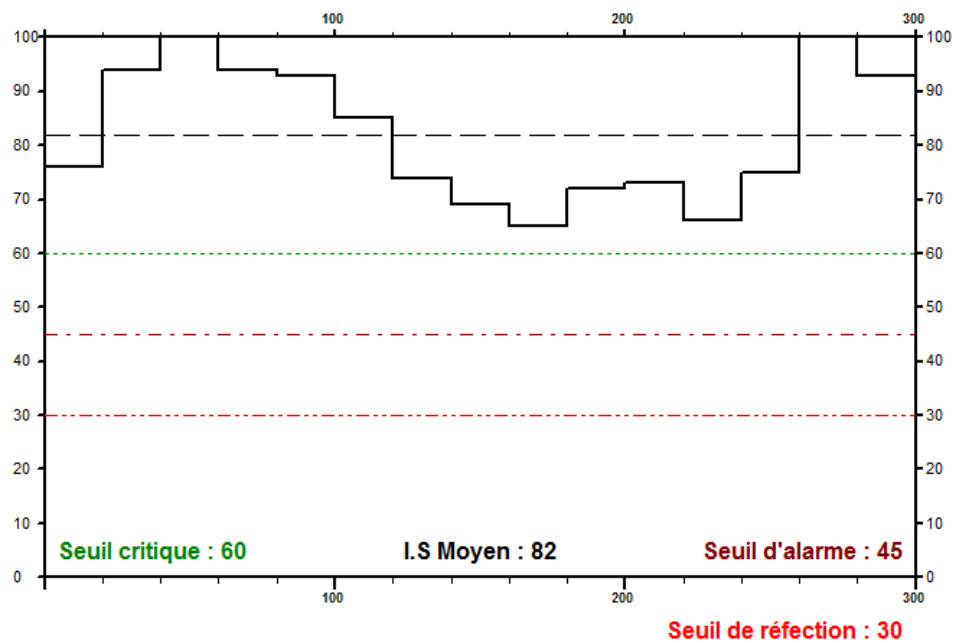
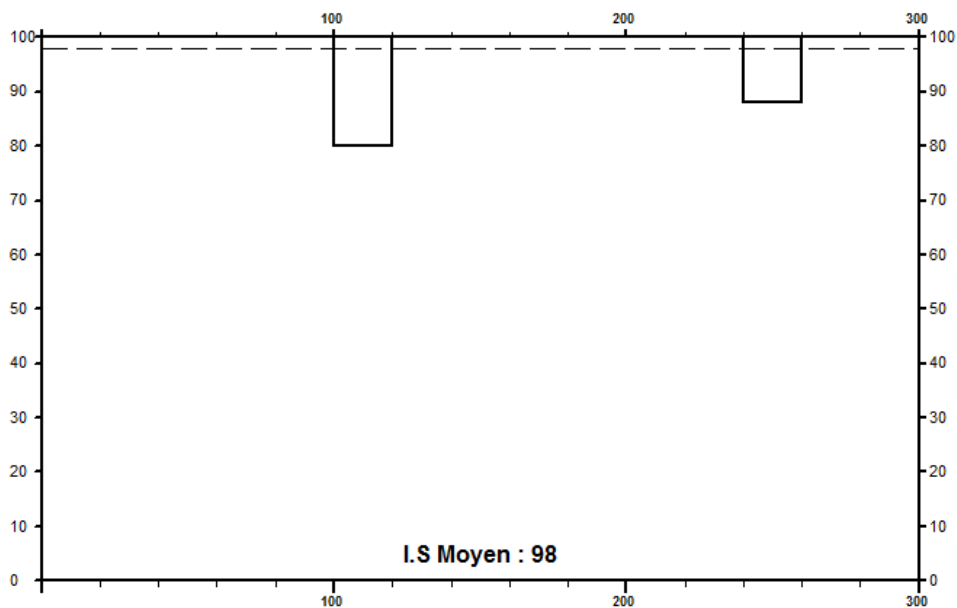
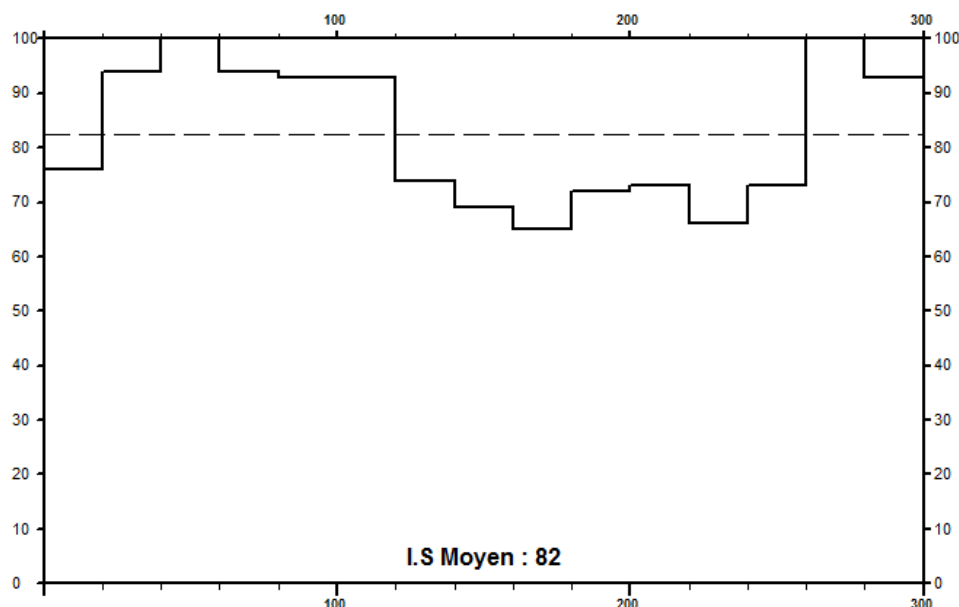
PARKING PE PM 0 à PM 300

Avec un indice de service global de 82, le Parking PE offre un niveau de service qualifié de « **Bon** » selon la terminologie en vigueur.

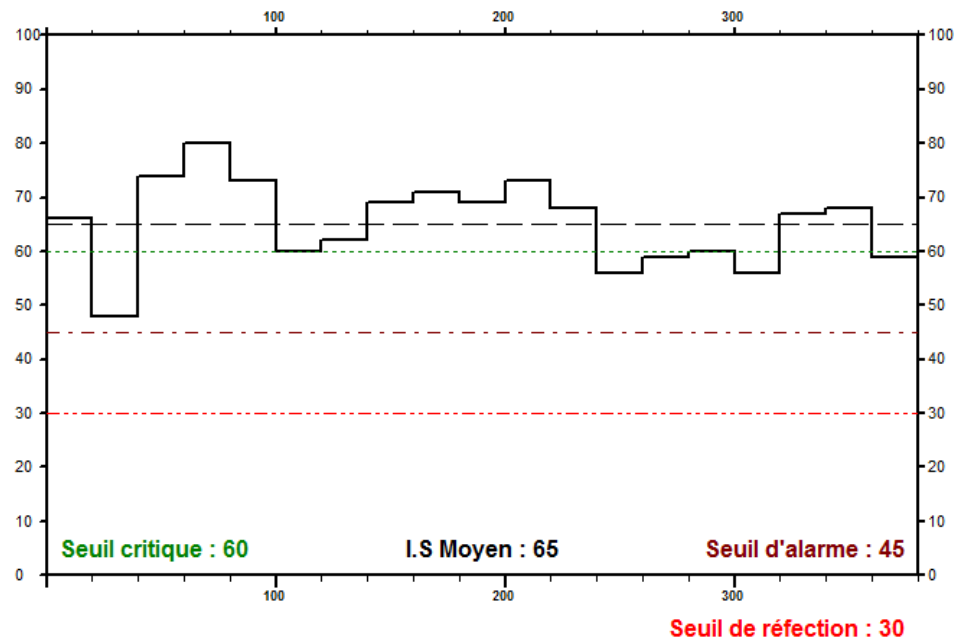
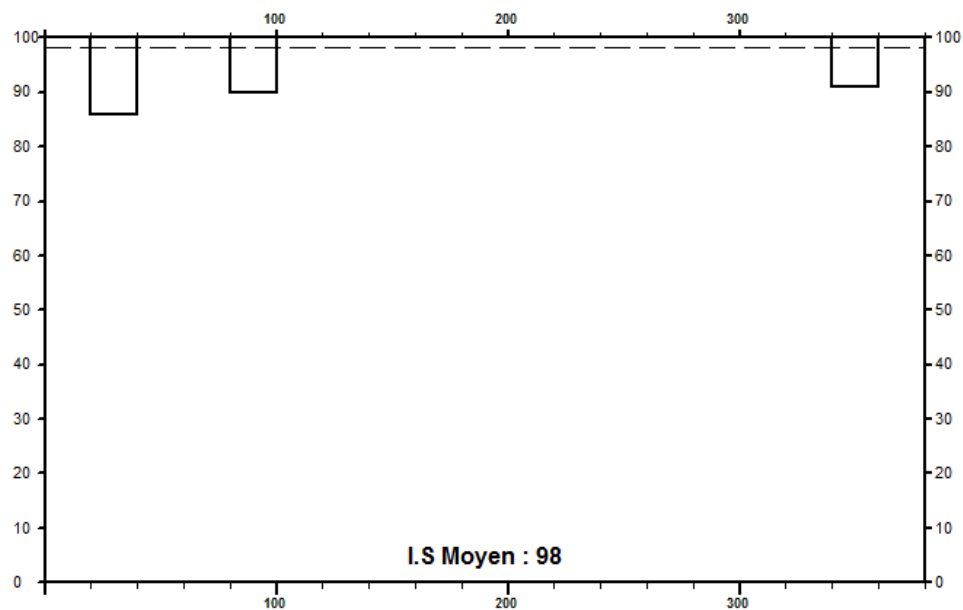
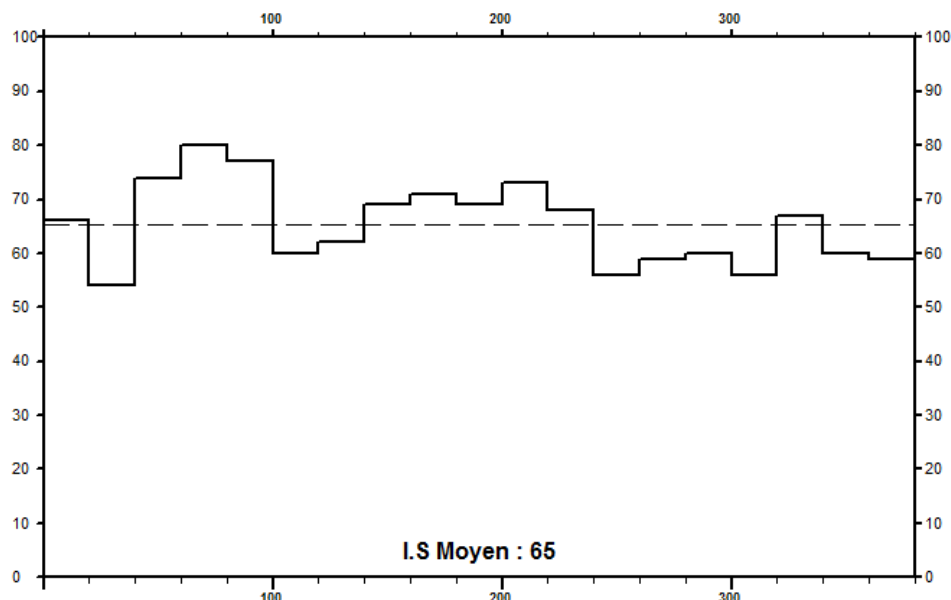
PARKING PW PM 0 à PM 380

Avec un indice de service global de 65, le Parking PW offre un niveau de service qualifié de « **Assez bon** » selon la terminologie en vigueur.
