RAPPORT D'INSPECTION TELEVISEE N° 22-1217 I

Commune : **CAZAUX**
Adresse : **BA 120 parking echo**
Quartier ou complément :
Date de début d'inspection : **19 décembre 2022**
Date de fin d'inspection : **8 février 2023**

Maître d'ouvrage : **DGA EV**
Maître d'oeuvre : **SOCAMA INGENIERIE**

Numéro de dossier : **22-1217 I**
Objectif de l'inspection : **Inspection de routine de l'état**
Nom du réseau :
Type de réseau : **Eaux pluviales**

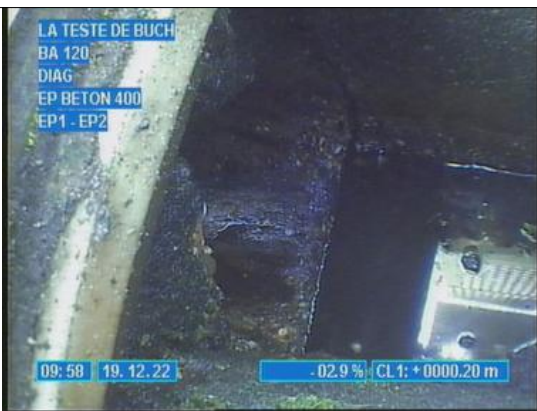
DISTANCE : 0.40 m	PHOTO : 2

OBSERVATIONS : BCDA - Regard de visite de départ - Référence du noeud EP1 Niveau d'eau claire de 5%

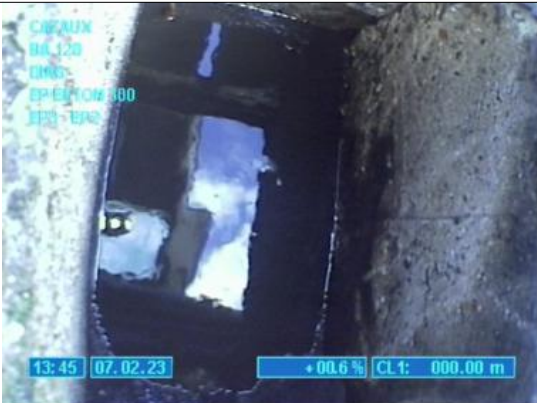
DISTANCE : 0.00 m	PHOTO : 20	
OBSERVATIONS :

BDB - Remarque générale - Départ inspection Niveau d'eau trouble de 5%

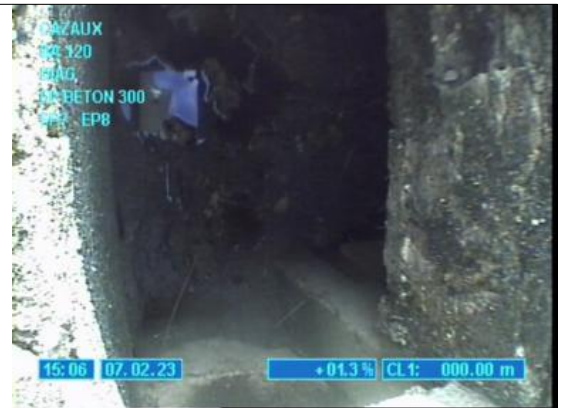
DISTANCE : 0.30 m

BCDA - Regard de visite de départ - Référence du noeud EP7
Niveau d'eau trouble de 5%

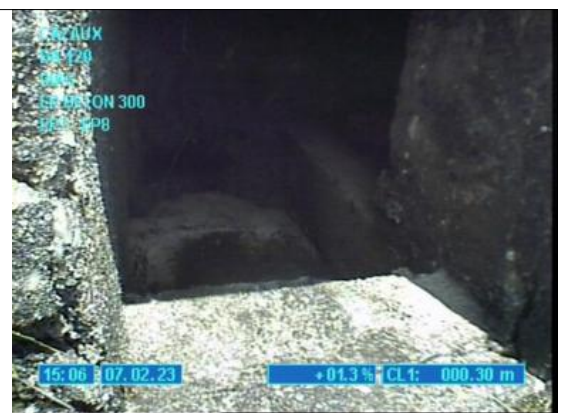
PHOTO : 58/59

BACA - Rupture à 10h - Longueur de 30mm
Niveau d'eau trouble de 5%

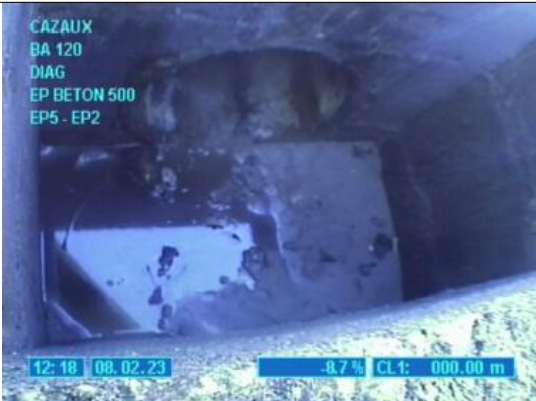
DISTANCE : 0.00 m	PHOTO : 61

OBSERVATIONS : BDB - Remarque générale - Départ inspection Niveau d'eau trouble de 5%

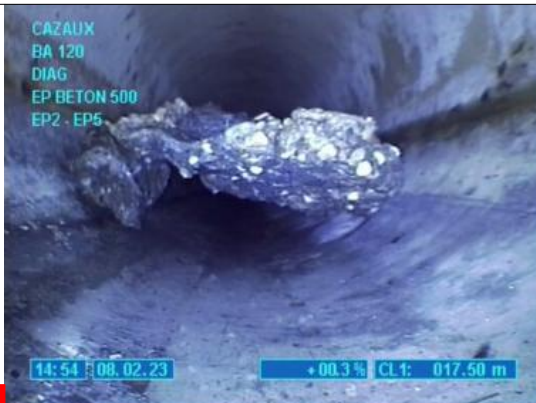
DISTANCE : 17.50 m	PHOTO : 71	<div>CAZAUX BA 120 DIAG EP BETON 500 EP2 - EP5</div>

<div>14:54 08.02.23</div> <div>+00.3 % CL1: 017.50 m</div>
<p>OBSERVATIONS :</p> <p>BDCZC - Inspection abandonnée, inspection de la conduite totale terminée suite à une inspection partielle précédente</p> <p>BDB - Remarque générale - Arrivée d'inspection</p> <p>Niveau d'eau trouble de 5%</p>

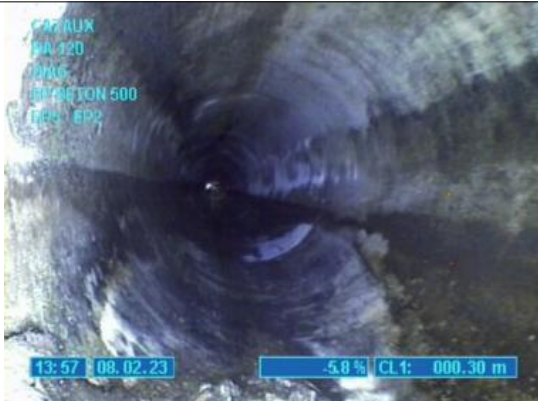
DISTANCE : 0.30 m	PHOTO : 72

OBSERVATIONS : BCDA - Regard de visite de départ - Référence du noeud EP2 Niveau d'eau trouble de 5%
