PRE-RAPPORT DE REPERAGE DES MATERIAUX ET PRODUITS CONTENANT DE L'AMIANTE AVANT DEMOLITION D'UN IMMEUBLE BÂTI

Référence rapport	63907-1	Commande : EPAMSA / L25.10282 du 30/04/2025
Adresse du site	Imp. de la Céramique 78440 GARGENVILLE	
Type	Appartement	
Date de construction / Permis de construire	Antérieur à 1997.	
Localisation	Imp. de la Céramique 78440 GARGENVILLE	
N° de lot(s) copropriété	F	
Références client	Immeuble : -	Lot gestion : -

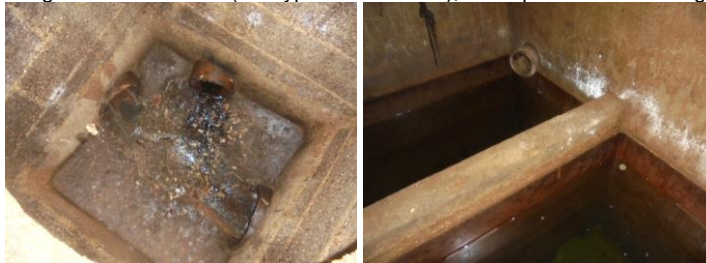
- Il est à noter que les réseaux EP/EU ont été visité uniquement au droit des regards/fosses car la partie courante est inaccessible sans travaux de terrassement lourds. Leur nature est en terre cuite (MAT1). Si, pendant les travaux, il sera découvert que la nature des réseaux au-delà des regards est différente (ex : type fibres-ciment), il faut prévoir des investigations complémentaires.

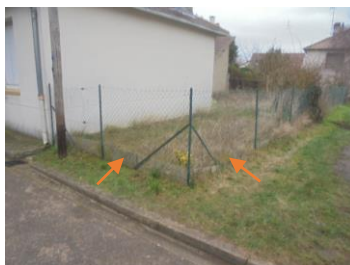
- Il a été repéré des plaques en fibres-ciment le long de la clôture d'une des maisons mitoyennes à proximité direct de la zone de travaux, un produit réputé contenant de l'amiante. Une vigilance particulière devrait être portée à ce point lors des travaux de terrassement.

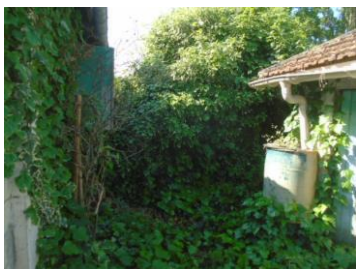
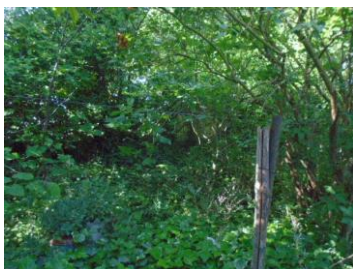
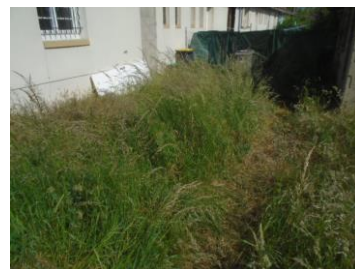
- Les investigations dans les jardins ont été réalisées partiellement, la végétation étant très dense au moment du repérage. En cas de découverte d'autres réseaux suspects lors de la démolition, le donneur d'ordre devra faire procéder à un repérage complémentaire.

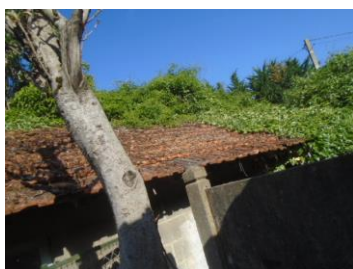
- L'ensemble des toitures sont en tuiles terre cuite, et ont été visité depuis le sol car elles sont inaccessibles - il est impossible de monter sur la toiture (risque de chute) et recouverte de végétation dense. Il en est de même pour les sorties en toiture des gaines verticales présentes dans l'abri 6, des cuisines et des chambres (visité ponctuellement depuis l'intérieur des locaux). En cas de découverte d'autres réseaux suspects lors de la démolition, le donneur d'ordre devra faire procéder à un repérage complémentaire.

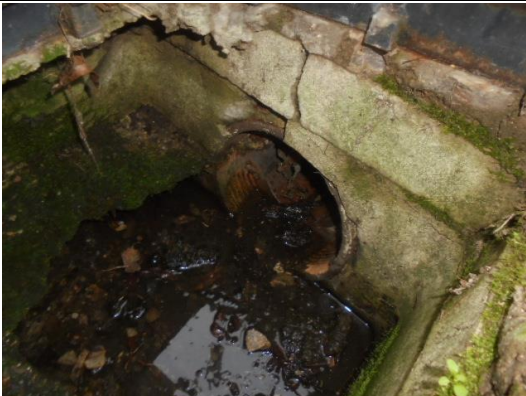
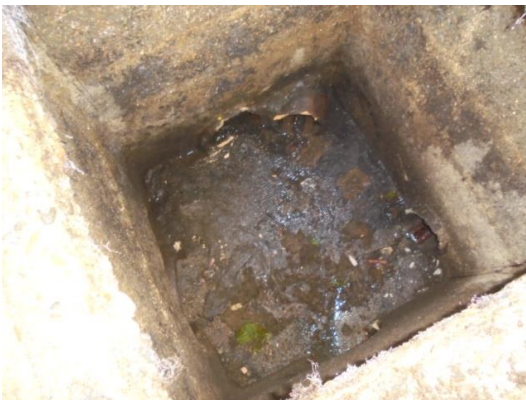
Matériau / Produit N°1 : Conduit

Conclusion	Matériau ne contenant pas d'amiante

Description	Conduit EP/EU à base de terre cuite beige débouchant des les regards	
Critère de décision	Analyse laboratoire : rapport d'essai joint au présent rapport.	
Localisation / ZPSO		
EXTÉRIEURS : EXTÉRIEURS

ANALYSE				
Réf pré.	Emplacement pré.	Date	Couche / type produit	Résultat
MAT1-1	EXTÉRIEURS	23/01/2024	Conduit EP/EU à base de terre cuite beige débouchant des les regards	ABSENCE

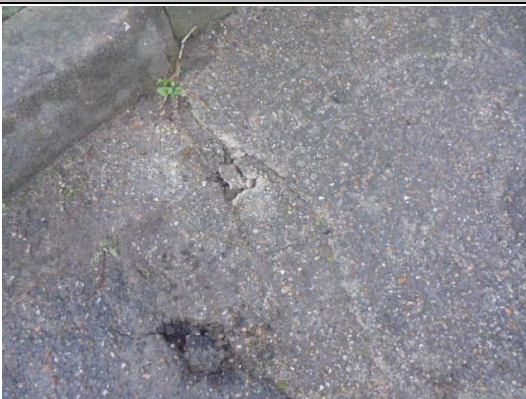
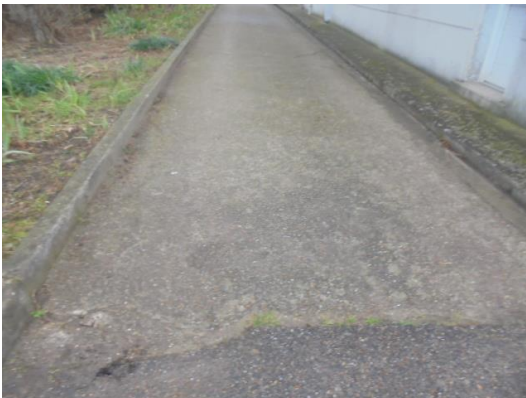
Matériau / Produit N°4 : Chape		
Conclusion	Matériau ne contenant pas d'amiante	
Description	Chape ciment sur la partie courante de la chaussée, 6cm d'épaisseur	
Critère de décision	Analyse laboratoire : rapport d'essai joint au présent rapport.

Localisation / ZPSO		
EXTÉRIEURS : EXTÉRIEURS

ANALYSE				
Réf pré.	Emplacement pré.	Date	Couche / type produit	Résultat
CHAP4-1	EXTÉRIEURS	23/01/2024	Chape ciment sur la partie courante de la chaussée, 6cm d'épaisseur	ABSENCE
CHAP4-2	EXTÉRIEURS	23/01/2024	Chape ciment sur la partie courante de la chaussée, 6cm d'épaisseur	ABSENCE

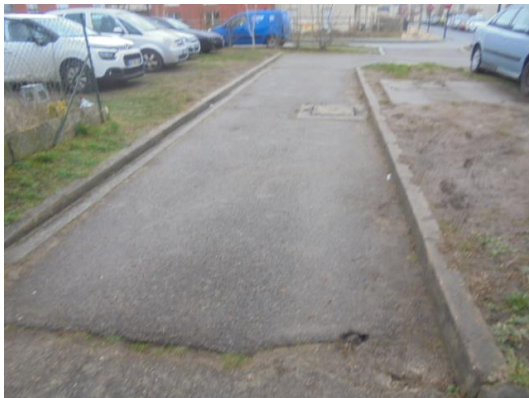
Matériau / Produit N°5 : Enrobé bitumineux		
Conclusion	Matériau ne contenant pas d'amiante

Description	Enrobé bitumineux noir monocouche à grains moyens sur la chaussée, 6cm d'épaisseur	
Critère de décision	Analyse laboratoire : rapport d'essai joint au présent rapport.	
Localisation / ZPSO		
EXTÉRIEURS : EXTÉRIEURS

ANALYSE				
Réf pré.	Emplacement pré.	Date	Couche / type produit	Résultat
BIT5-1	EXTÉRIEURS	23/01/2024	Enrobé bitumineux noir monocouche à grains moyens sur la chaussée, 6cm d'épaisseur	ABSENCE

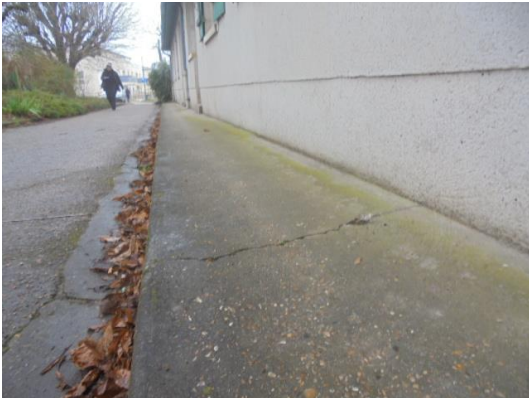
Matériau / Produit N°8 : Chape		
Conclusion	Matériau ne contenant pas d'amiante	
Description	Chape ciment sur trottoir	
Critère de décision	Analyse laboratoire : rapport d'essai joint au présent rapport.

ANALYSE				
Réf pré.	Emplacement pré.	Date	Couche / type produit	Résultat
CHAP8-1	EXTÉRIEURS	23/01/2024	Chape ciment sur trottoir	ABSENCE

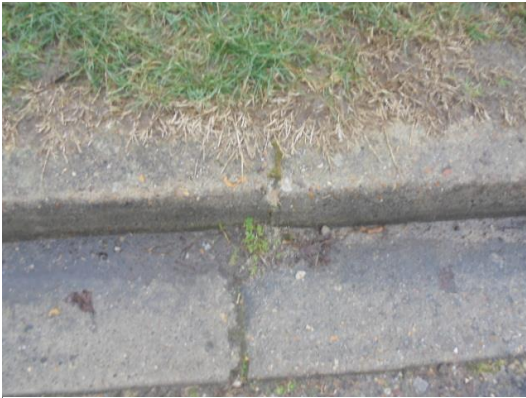
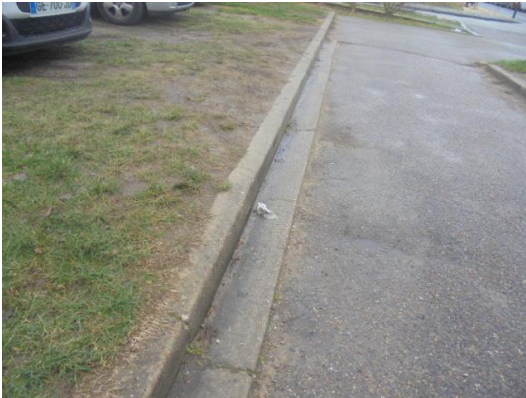
Matériau / Produit N°9 : Joint

Conclusion	Matériau ne contenant pas d'amiante

Description	Joint de scellement des bordures	
Critère de décision	Analyse laboratoire : rapport d'essai joint au présent rapport.

ANALYSE				
Réf pré.	Emplacement pré.	Date	Couche / type produit	Résultat
JT9-1	EXTÉRIEURS	23/01/2024	Joint de scellement des bordures	ABSENCE

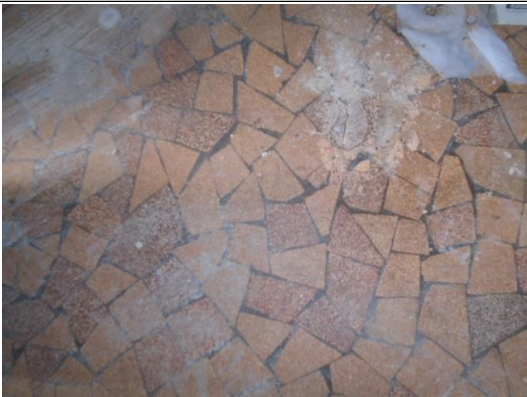
Matériau / Produit N°11 : Colle + joint

Conclusion	Matériau ne contenant pas d'amiante

Description	Colle grise (chape) + joint gris de carrelage scellé marron/orange moucheté	
Critère de décision	Analyse laboratoire : rapport d'essai joint au présent rapport.

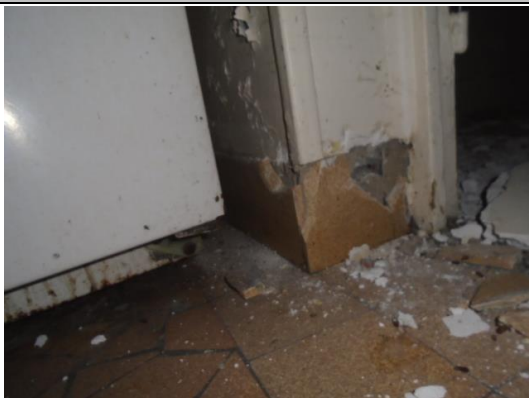
Matériau / Produit N°12 : Colle + joint

Conclusion	Matériau ne contenant pas d'amiante

Description	Colle grise + joint gris de la plinthe orange mouchetée	
Critère de décision	Analyse laboratoire : rapport d'essai joint au présent rapport.

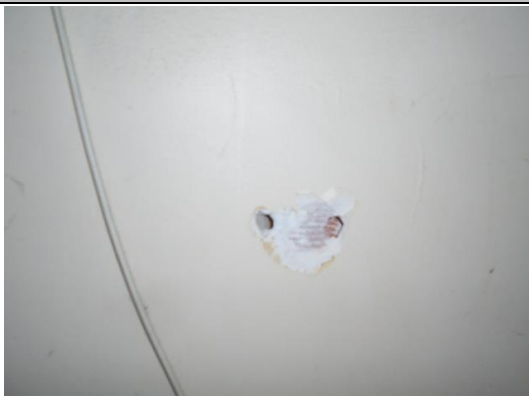
Matériau / Produit N°13 : Enduit

Conclusion	Matériau ne contenant pas d'amiante

Description	Enduit plâtre épais sur mur en briques alvéoles	
Critère de décision	Analyse laboratoire : rapport d'essai joint au présent rapport.

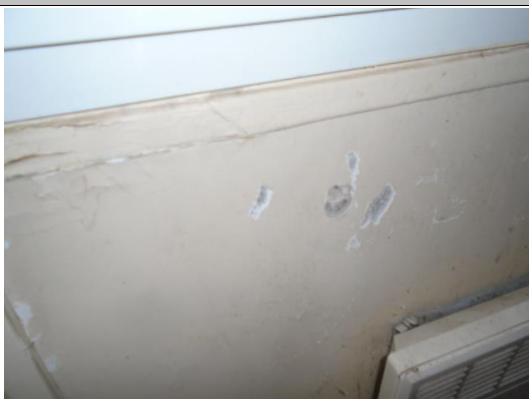
Matériau / Produit N°14 : Enduit

Conclusion	Matériau ne contenant pas d'amiante

Description	Enduit plâtre fin + ciment sur mur en briques alvéoles (partie basse)	
Critère de décision	Analyse laboratoire : rapport d'essai joint au présent rapport.

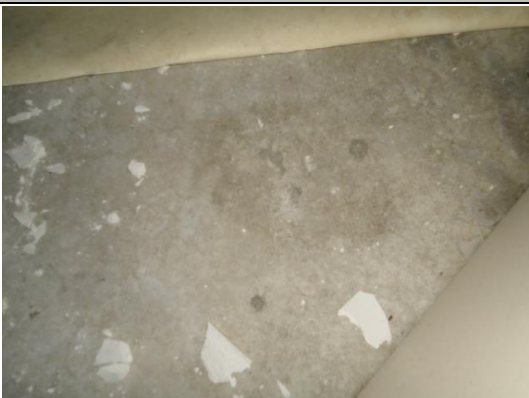
Matériau / Produit N°15 : Chape

Conclusion	Matériau ne contenant pas d'amiante

Description	Chape ciment sous lino (non collé)	
Critère de décision	Analyse laboratoire : rapport d'essai joint au présent rapport.

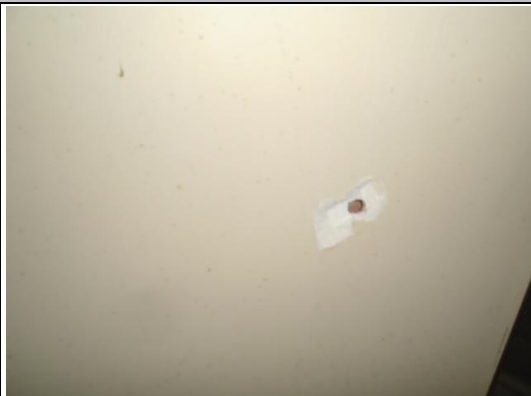
Matériau / Produit N°16 : Enduit

Conclusion	Matériau ne contenant pas d'amiante

Description	Enduit plâtre épais sur cloison en briques alvéoles	
Critère de décision	Analyse laboratoire : rapport d'essai joint au présent rapport.

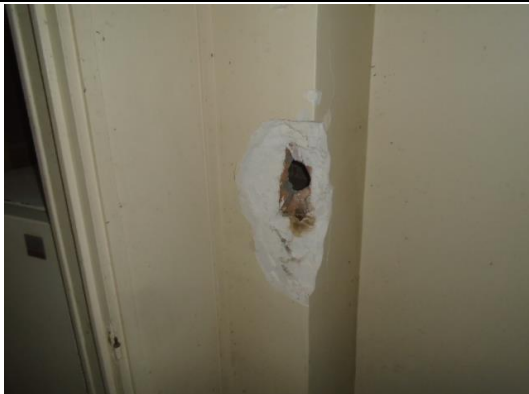
Matériau / Produit N°17 : Enduit

Conclusion	Matériau ne contenant pas d'amiante

Description	Enduit plâtre épais sur gaine en boisseau alvéole en terre cuite	
Critère de décision	Analyse laboratoire : rapport d'essai joint au présent rapport.

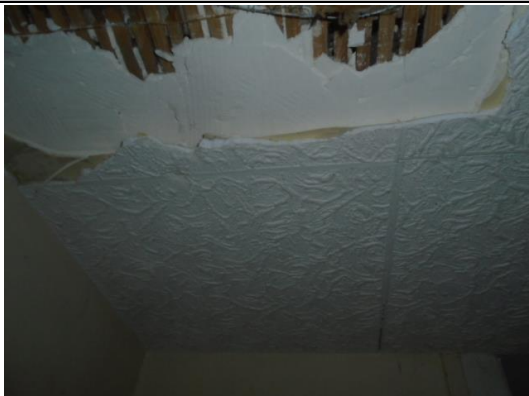
Matériau / Produit N°18 : Colle

Conclusion	Matériau ne contenant pas d'amiante

Description	Colle beige (type colle faïence) des dalles en polystyrène collées au plafond	
Critère de décision	Analyse laboratoire : rapport d'essai joint au présent rapport.

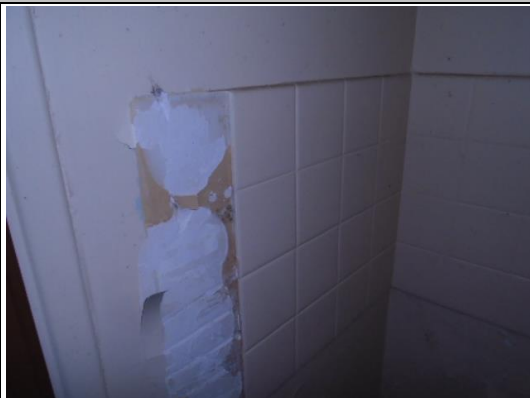
Matériau / Produit N°20 : Colle + joint

Conclusion	Matériau ne contenant pas d'amiante

Description	Colle beige + joint blanc de la faïence blanche peinte 10*10	
Critère de décision	Analyse laboratoire : rapport d'essai joint au présent rapport.	
Localisation / ZPSO		
<u>LGT 5 / RDC :</u> CHAMBRE

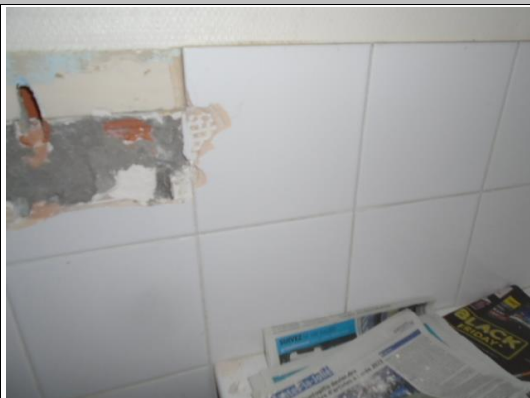
Matériau / Produit N°21 : Colle + joint

Conclusion	Matériau ne contenant pas d'amiante

Description	Colle beige + joint blanc de la faïence blanche 25*25	
Critère de décision	Analyse laboratoire : rapport d'essai joint au présent rapport.	
Localisation / ZPSO		
<u>LGT 5 / RDC :</u> CUISINE

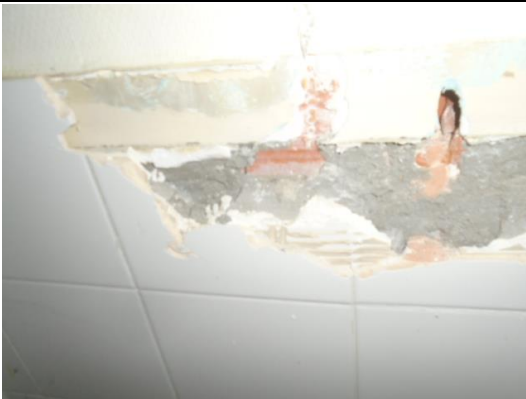
Matériau / Produit N°22 : Colle + joint

Conclusion	Matériau ne contenant pas d'amiante

Description	Colle grise + joint blanc de la faïence blanche (sous COL21)	
Critère de décision	Analyse laboratoire : rapport d'essai joint au présent rapport.	
Localisation / ZPSO		
<u>LGT 11 / RDC :</u> CUISINE		
<u>LGT 5 / RDC :</u> CUISINE		
<u>LGT 6 / RDC :</u> CUISINE		
<u>LGT 8 / RDC :</u> CUISINE

ANALYSE				
Réf préél.	Emplacement préél.	Date	Couche / type produit	Résultat
COL22-1	LGT 5 / RDC : CUISINE	15/05/2025	Colle grise + joint blanc de la faïence blanche (sous COL21)	ABSENCE
COL22-2	LGT 11 / RDC : CUISINE	15/05/2025	Colle grise + joint blanc de la faïence blanche (sous COL21)	ABSENCE
COL22-3	LGT 6 / RDC : CUISINE	16/05/2025	Colle grise + joint blanc de la faïence blanche (sous COL21)	ABSENCE

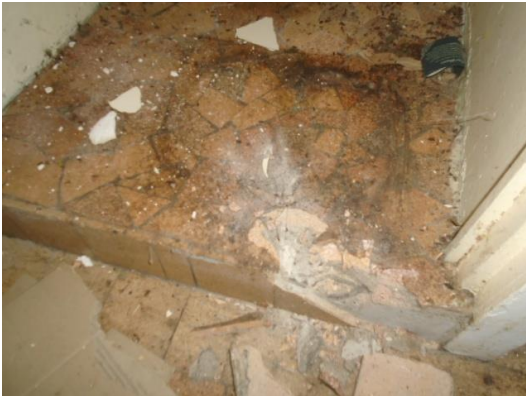
Matériau / Produit N°23 : Colle + joint

Conclusion	Matériau ne contenant pas d'amiante

Description	Colle grise foncée + joint gris foncé de carrelage marron/orange moucheté sur dalle surélevée.	
Critère de décision	Analyse laboratoire : rapport d'essai joint au présent rapport.	
Localisation / ZPSO		
LGT 1 / RDC : CUISINE, PLACARD LGT 3 / RDC : CUISINE, PLACARD LGT 5 / RDC : CUISINE, PLACARD LGT 6 / RDC : CUISINE, PLACARD LGT 8 / RDC : CUISINE, PLACARD LGT 9 / RDC : CUISINE, PLACARD

ANALYSE				
Réf préél.	Emplacement préél.	Date	Couche / type produit	Résultat
COL23-1	LGT 5 / RDC : PLACARD	15/05/2025	Colle grise foncée + joint gris foncé de carrelage marron/orange moucheté sur dalle surélevée.	ABSENCE
COL23-2	LGT 6 / RDC : PLACARD	16/05/2025	Colle grise foncée + joint gris foncé de carrelage marron/orange moucheté sur dalle surélevée.	ABSENCE

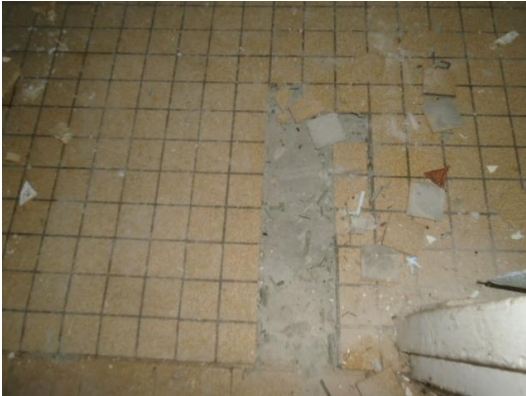
Matériau / Produit N°24 : Colle + joint

Conclusion	Matériau ne contenant pas d'amiante

Description	Colle grise + joint gris de carrelage orange moucheté 5*5	
Critère de décision	Analyse laboratoire : rapport d'essai joint au présent rapport.	
Localisation / ZPSO		
<u>LGT 3 / RDC :</u> SDB, WC <u>LGT 5 / RDC :</u> SDB, WC <u>LGT 6 / RDC :</u> SDB, WC

ANALYSE				
Réf préél.	Emplacement préél.	Date	Couche / type produit	Résultat
COL24-1	<u>LGT 5 / RDC :</u> SDB	15/05/2025	Colle grise + joint gris de carrelage orange moucheté 5*5	ABSENCE
COL24-2	<u>LGT 6 / RDC :</u> SDB	16/05/2025	Colle grise + joint gris de carrelage orange moucheté 5*5	ABSENCE

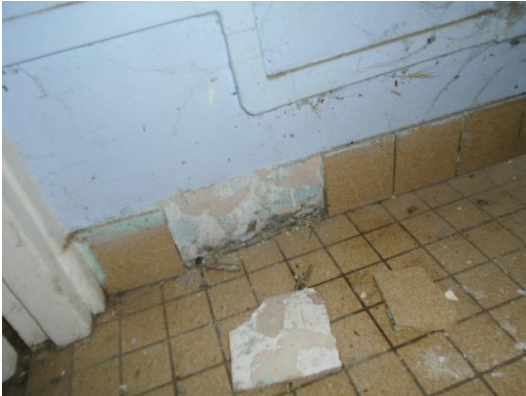
Matériau / Produit N°25 : Colle + joint

Conclusion	Matériau ne contenant pas d'amiante

Description	Colle blanche + joint gris de la plinthe orange mouchetée	
Critère de décision	Analyse laboratoire : rapport d'essai joint au présent rapport.	
Localisation / ZPSO		
<u>LGT 3 / RDC :</u> SDB, WC <u>LGT 5 / RDC :</u> SDB, WC <u>LGT 6 / RDC :</u> SDB, WC

ANALYSE				
Réf préél.	Emplacement préél.	Date	Couche / type produit	Résultat
COL25-1	<u>LGT 5 / RDC :</u> SDB	15/05/2025	Colle blanche + joint gris de la plinthe orange mouchetée	ABSENCE
COL25-2	<u>LGT 6 / RDC :</u> SDB	16/05/2025	Colle blanche + joint gris de la plinthe orange mouchetée	ABSENCE

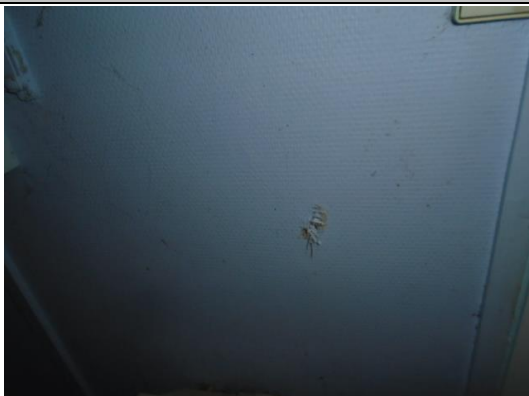
Matériau / Produit N°26 : Enduit

Conclusion	Matériau ne contenant pas d'amiante

Description	Enduit plâtre fin + ciment sur mur et cloisons en briques alvéolées	
Critère de décision	Analyse laboratoire : rapport d'essai joint au présent rapport.

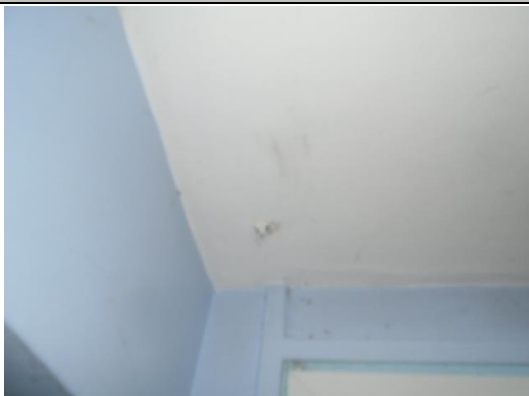
Matériau / Produit N°27 : Enduit

Conclusion	Matériau ne contenant pas d'amiante

Description	Enduit plâtre épais au plafond en lattes bois	
Critère de décision	Analyse laboratoire : rapport d'essai joint au présent rapport.

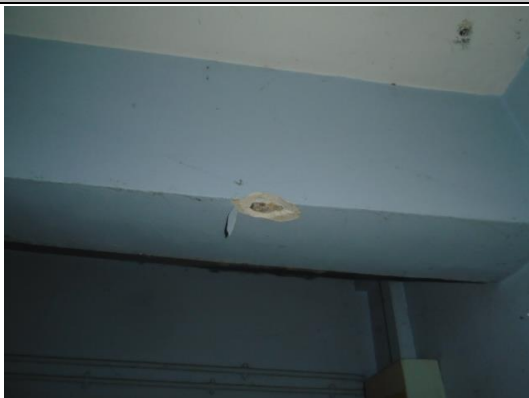
Matériau / Produit N°28 : Enduit

Conclusion	Matériau ne contenant pas d'amiante

Description	Enduit plâtre épais sur poutre	
Critère de décision	Analyse laboratoire : rapport d'essai joint au présent rapport.

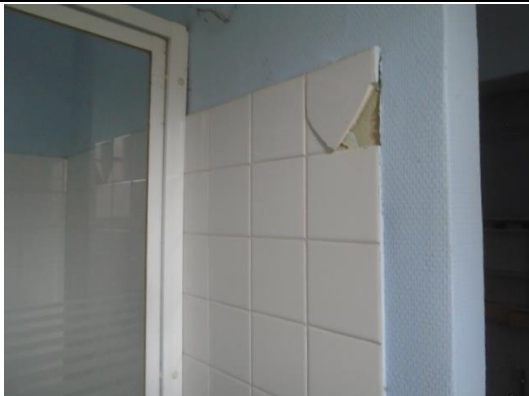
Matériau / Produit N°29 : Colle + joint

Conclusion	Matériau ne contenant pas d'amiante

Description	Colle beige + joint blanc de la faïence blanche 10*10	
Critère de décision	Analyse laboratoire : rapport d'essai joint au présent rapport.

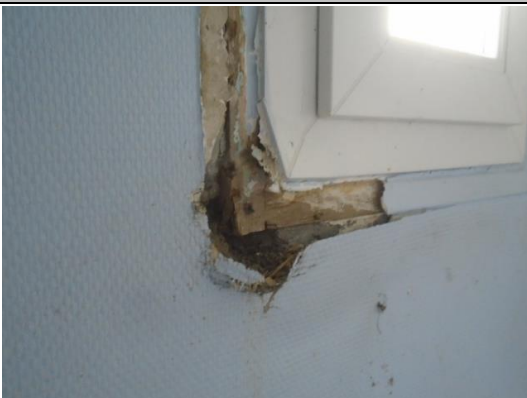
Matériau / Produit N°30 : Joint

Conclusion	Matériau ne contenant pas d'amiante

Description	Joint souple blanc entre la fenêtre PVC et le dormant bois/embrasure maçonnée (coté intérieur et coté façade)	
Critère de décision	Analyse laboratoire : rapport d'essai joint au présent rapport.

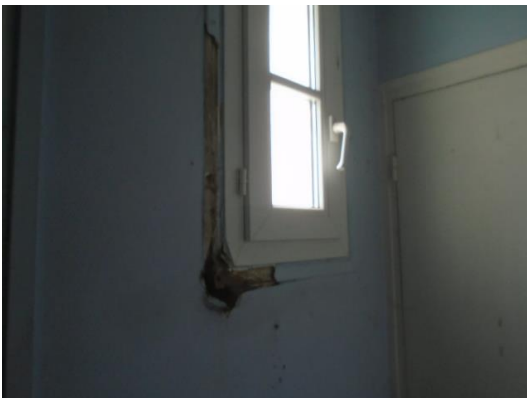
Matériau / Produit N°31 : Joint

Conclusion	Matériau ne contenant pas d'amiante

Description	Joint à base de mortier gris autour de dormant bois de la fenêtre/porte fenêtre PVC	
Critère de décision	Analyse laboratoire : rapport d'essai joint au présent rapport.

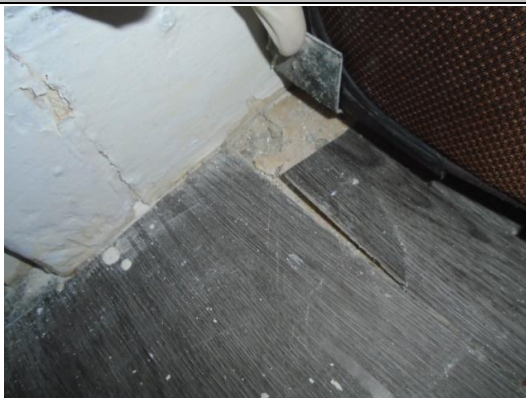
Matériau / Produit N°33 : Linoleum + colle + ragréage

Conclusion	Matériau ne contenant pas d'amiante

Description	Linoleum beige + colle jaune + ragréage gris sous lino gris	
Critère de décision	Analyse laboratoire : rapport d'essai joint au présent rapport.	
Localisation / ZPSO		
<u>LGT 9 / RDC :</u> CHAMBRE

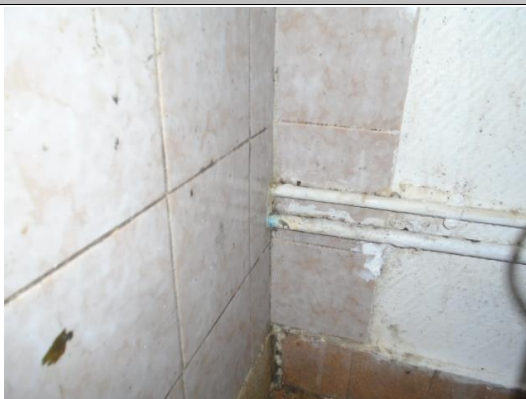
Matériau / Produit N°34 : Colle + joint

Conclusion	Matériau ne contenant pas d'amiante

Description	Colle blanche + joint blanc de la faïence rose 20*20	
Critère de décision	Analyse laboratoire : rapport d'essai joint au présent rapport.	
Localisation / ZPSO		
<u>LGT 9 / RDC :</u> CUISINE

Réf pré.	Emplacement pré.	Date	Couche / type produit	Résultat
COL34-1	<u>LGT 9 / RDC :</u> CUISINE	15/05/2025	Colle blanche + joint blanc de la faïence rose 20*20	ABSENCE

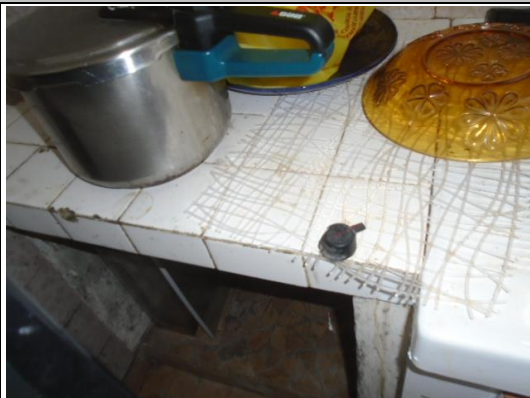
Matériau / Produit N°35 : Colle + joint

Conclusion	Matériau ne contenant pas d'amiante

Description	Colle grise + joint gris de la faïence blanche 10*10 sur plan de travail	
Critère de décision	Analyse laboratoire : rapport d'essai joint au présent rapport.	
Localisation / ZPSO		
<u>LGT 9 / RDC :</u> CUISINE

ANALYSE				
Réf pré.	Emplacement pré.	Date	Couche / type produit	Résultat
COL35-1	<u>LGT 9 / RDC :</u> CUISINE	15/05/2025	Colle grise + joint gris de la faïence blanche 10*10 sur plan de travail	ABSENCE

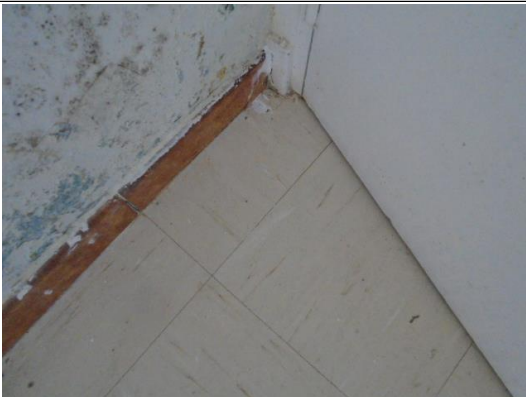
Matériau / Produit N°36 : Dalle de sol + colle + ragréage

Conclusion	Matériau ne contenant pas d'amiante

Description	Dalle de sol beige 30*30 + colle jaune + ragréage gris	
Critère de décision	Analyse laboratoire : rapport d'essai joint au présent rapport.	
Localisation / ZPSO		
<u>LGT 9 / RDC :</u> SDB, WC

ANALYSE				
Réf pré.	Emplacement pré.	Date	Couche / type produit	Résultat
DCR36-1	<u>LGT 9 / RDC :</u> SDB	15/05/2025	Dalle de sol beige 30*30 + colle jaune + ragréage gris	ABSENCE

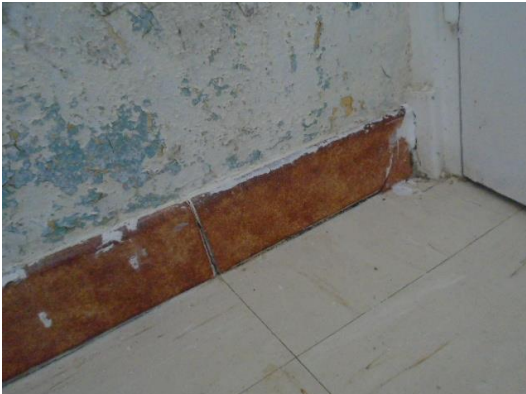
Matériau / Produit N°37 : Colle + joint

Conclusion	Matériau ne contenant pas d'amiante

Description	Colle beige + joint beige de la plinthe marron	
Critère de décision	Analyse laboratoire : rapport d'essai joint au présent rapport.	
Localisation / ZPSO		
<u>LGT 9 / RDC :</u> SDB, WC

Réf pré.	Emplacement pré.	Date	Couche / type produit	Résultat
COL37-1	<u>LGT 9 / RDC :</u> SDB	15/05/2025	Colle beige + joint beige de la plinthe marron	ABSENCE

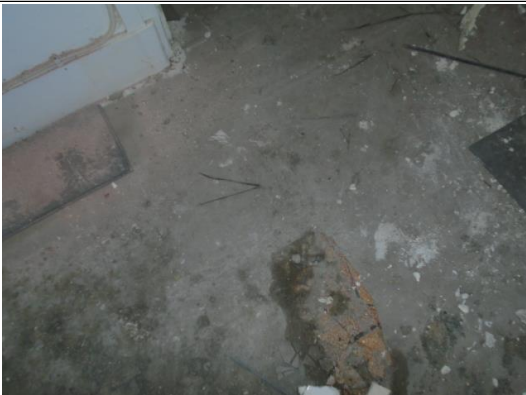
Matériau / Produit N°38 : Ragréage

Conclusion	Matériau ne contenant pas d'amiante

Description	Ragréage gris sous dalle PVC grise	
Critère de décision	Analyse laboratoire : rapport d'essai joint au présent rapport.	
Localisation / ZPSO		
LGT 11 / RDC : CUISINE, SDB, WC

Réf pré.	Emplacement pré.	Date	Couche / type produit	Résultat
RAG38-1	<u>LGT 11 / RDC :</u> CUISINE	15/05/2025	Ragréage gris sous dalle PVC grise	ABSENCE

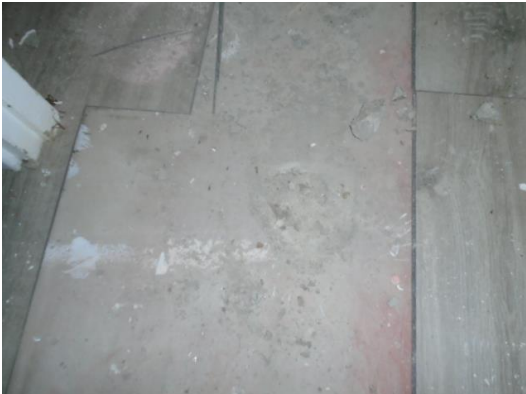
Matériau / Produit N°39 : Chape

Conclusion	Matériau ne contenant pas d'amiante

Description	Chape ciment sous lino (sous RAG38)	
Critère de décision	Analyse laboratoire : rapport d'essai joint au présent rapport.	
Localisation / ZPSO		
<u>LGT 11 / RDC :</u> SDB, WC

Réf pré.	Emplacement pré.	Date	Couche / type produit	Résultat
CHAP39-1	<u>LGT 11 / RDC :</u> WC	15/05/2025	Chape ciment sous lino (sous RAG38)	ABSENCE

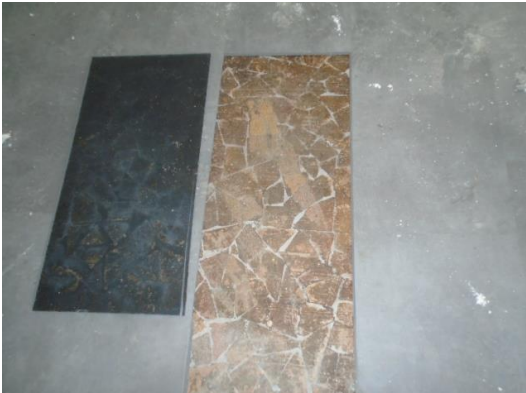
Matériau / Produit N°40 : Colle

Conclusion	Matériau ne contenant pas d'amiante

Description	Colle jaune des dalles PVC grises	
Critère de décision	Analyse laboratoire : rapport d'essai joint au présent rapport.	
Localisation / ZPSO		
<u>LGT 11 / RDC :</u> CUISINE, SDB, SEJOUR, WC

Réf pré.	Emplacement pré.	Date	Couche / type produit	Résultat
COL40-1	<u>LGT 11 / RDC :</u> SEJOUR	15/05/2025	Colle jaune des dalles PVC grises	ABSENCE

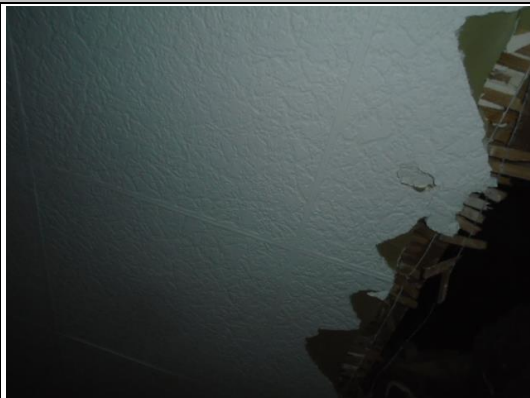
Matériau / Produit N°41 : Colle

Conclusion	Matériau ne contenant pas d'amiante

Description	Colle jaune des dalles en polystyrène collées au plafond	
Critère de décision	Analyse laboratoire : rapport d'essai joint au présent rapport.	
Localisation / ZPSO		
LGT 11 / RDC : CHAMBRE, SEJOUR

Réf pré.	Emplacement pré.	Date	Couche / type produit	Résultat
COL41-1	<u>LGT 11 / RDC :</u> CHAMBRE	15/05/2025	Colle jaune des dalles en polystyrène collées au plafond	ABSENCE

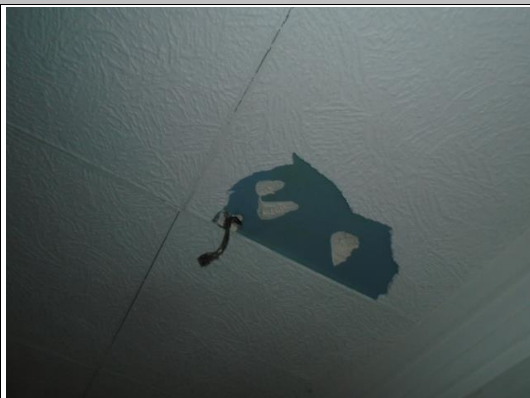
Matériau / Produit N°42 : Colle

Conclusion	Matériau ne contenant pas d'amiante

Description	Colle blanche en plot des dalles en polystyrène collées au plafond	
Critère de décision	Analyse laboratoire : rapport d'essai joint au présent rapport.	
Localisation / ZPSO		
<u>LGT 11 / RDC :</u> SDB, WC

Réf pré.	Emplacement pré.	Date	Couche / type produit	Résultat
COL42-1	<u>LGT 11 / RDC :</u> SDB	15/05/2025	Colle blanche en plot des dalles en polystyrène collées au plafond	ABSENCE

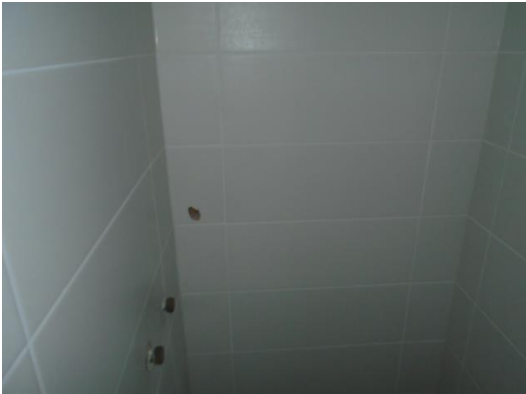
Matériau / Produit N°43 : Colle + joint

Conclusion	Matériau ne contenant pas d'amiante

Description	Colle blanche + joint blanc de la faïence blanche 50*25	
Critère de décision	Analyse laboratoire : rapport d'essai joint au présent rapport.	
Localisation / ZPSO		
<u>LGT 11 / RDC :</u> SDB

ANALYSE				
Réf pré.	Emplacement pré.	Date	Couche / type produit	Résultat
COL43-1	LGT 11 / RDC : SDB	15/05/2025	Colle blanche + joint blanc de la faïence blanche 50*25	ABSENCE

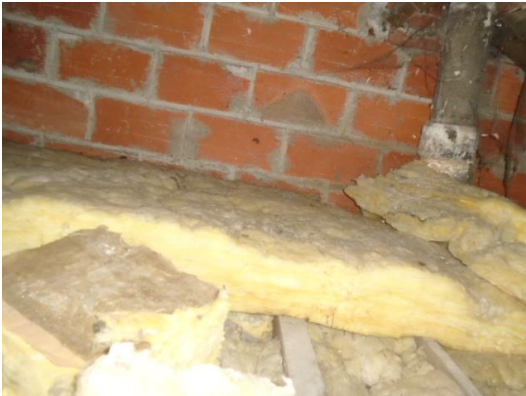
Matériau / Produit N°44 : Isolant

Conclusion	Matériau ne contenant pas d'amiante

Description	Isolant en laine jaune + feuille en papier marron + colle noire	
Critère de décision	Analyse laboratoire : rapport d'essai joint au présent rapport.	
Localisation / ZPSO

ANALYSE				
Réf pré.	Emplacement pré.	Date	Couche / type produit	Résultat
ISO44-1	LGT 11 : COMBLE	15/05/2025	Isolant en laine jaune + feuille en papier marron + colle noire	ABSENCE
ISO44-2	LGT 6 : COMBLE	16/05/2025	Isolant en laine jaune + feuille en papier marron + colle noire	ABSENCE

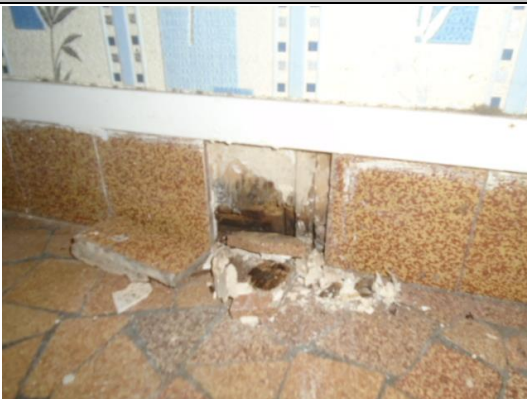
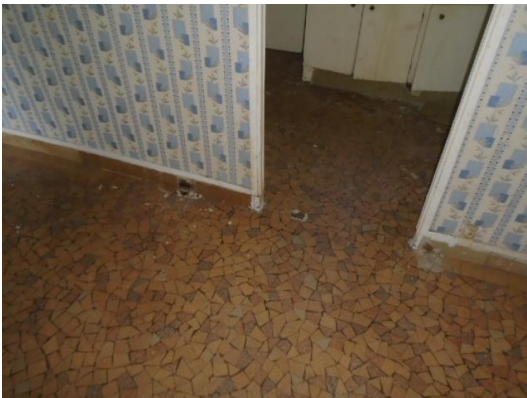
Matériau / Produit N°45 : Colle + joint		
Conclusion	Matériau ne contenant pas d'amiante	
Description	Colle grise + joint gris de la plinthe orange mouchetée (sur cloison rajoutée)	
Critère de décision	Analyse laboratoire : rapport d'essai joint au présent rapport.

Localisation / ZPSO		
LGT 6 / RDC : CUISINE, SEJOUR

ANALYSE				
Réf pré.	Emplacement pré.	Date	Couche / type produit	Résultat
COL45-1	<u>LGT 6 / RDC :</u> SEJOUR	16/05/2025	Colle grise + joint gris de la plinthe orange mouchetée (sur cloison rajoutée)	ABSENCE

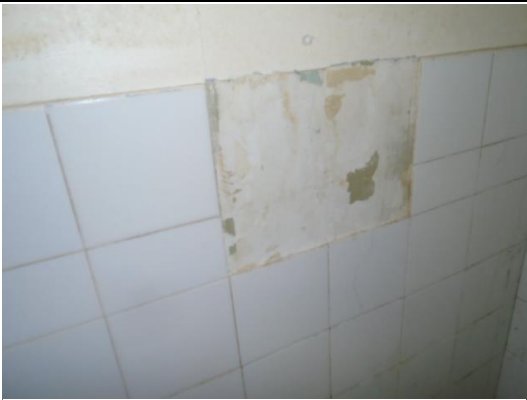
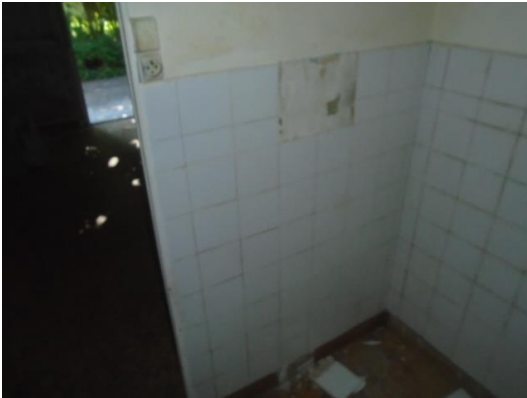
Matériau / Produit N°46 : Colle + joint		
Conclusion	Matériau ne contenant pas d'amiante	
Description	Colle beige + joint beige de la faïence blanche 20*20 (sur cloison rajoutée)	
Critère de décision	Analyse laboratoire : rapport d'essai joint au présent rapport.

Localisation / ZPSO		
LGT 6 / RDC : CUISINE

ANALYSE				
Réf pré.	Emplacement pré.	Date	Couche / type produit	Résultat
COL46-1	<u>LGT 6 / RDC :</u> CUISINE	16/05/2025	Colle beige + joint beige de la faïence blanche 20*20 (sur cloison rajoutée)	ABSENCE

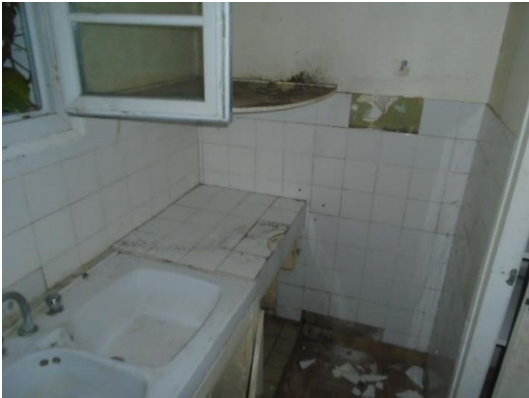
Matériau / Produit N°47 : Colle + joint		
Conclusion	Matériau contenant de l'amiante

Description	Colle blanche + joint blanc de la faïence blanche 20*20	
Critère de décision	Analyse laboratoire : rapport d'essai joint au présent rapport.

Localisation / ZPSO		
LGT 6 / RDC : CUISINE

ANALYSE				
Réf pré.	Emplacement pré.	Date	Couche / type produit	Résultat
COL47-1	LGT 6 / RDC : CUISINE	16/05/2025	Colle blanche + joint blanc de la faïence blanche 20*20	PRESENCE

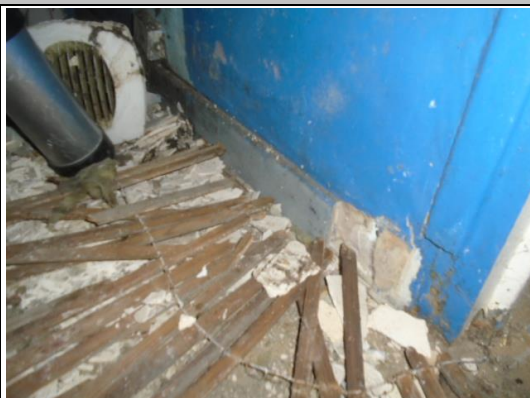
Matériau / Produit N°48 : Colle + joint

Conclusion	Matériau ne contenant pas d'amiante

Description	Colle blanche + joint gris de la plinthe rectangulaire grise	
Critère de décision	Analyse laboratoire : rapport d'essai joint au présent rapport.	
Localisation / ZPSO		
<u>LGT 6 / RDC :</u> SDB

Réf pré.	Emplacement pré.	Date	Couche / type produit	Résultat
COL48-1	<u>LGT 6 / RDC :</u> SDB	16/05/2025	Colle blanche + joint gris de la plinthe rectangulaire grise	ABSENCE

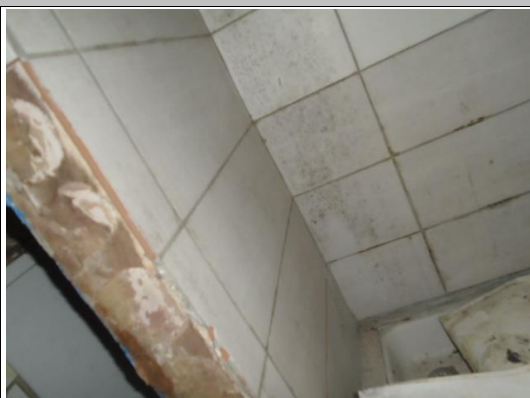
Matériau / Produit N°49 : Colle + joint

Conclusion	Matériau ne contenant pas d'amiante

Description	Colle blanche + joint gris de la faïence beige 45*25	
Critère de décision	Analyse laboratoire : rapport d'essai joint au présent rapport.	
Localisation / ZPSO		
<u>LGT 6 / RDC :</u> SDB

Réf pré.	Emplacement pré.	Date	Couche / type produit	Résultat
COL49-1	<u>LGT 6 / RDC :</u> SDB	16/05/2025	Colle blanche + joint gris de la faïence beige 45*25	ABSENCE

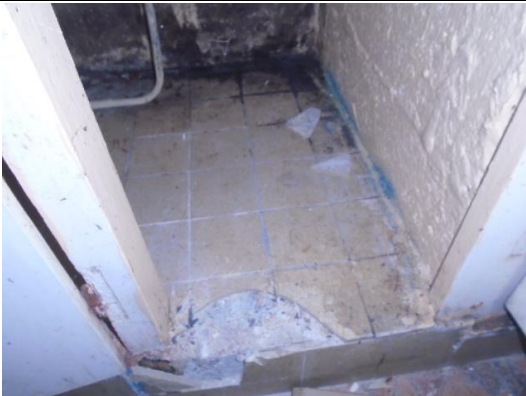
Matériau / Produit N°50 : Colle + joint

Conclusion	Matériau ne contenant pas d'amiante

Description	Colle beige+ joint gris foncé de carrelage marron moucheté sur dalle surélevée (sous évier).	
Critère de décision	Analyse laboratoire : rapport d'essai joint au présent rapport.	
Localisation / ZPSO		
<u>LGT 6 / RDC :</u> CUISINE <u>LGT 8 / RDC :</u> CUISINE

ANALYSE				
Réf pré.	Emplacement pré.	Date	Couche / type produit	Résultat
COL50-1	<u>LGT 6 / RDC :</u> CUISINE	16/05/2025	Colle beige+ joint gris foncé de carrelage marron moucheté sur dalle surélevée (sous évier).	ABSENCE

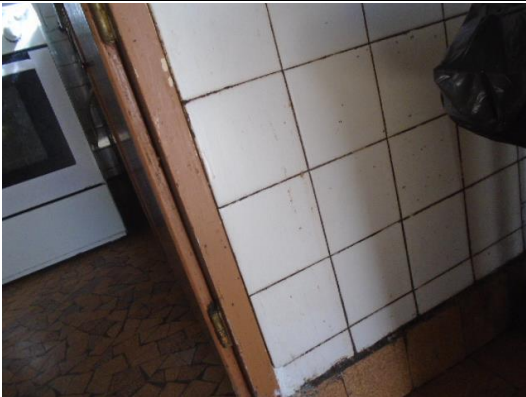
Matériau / Produit N°51 : Colle + joint

Conclusion	Matériau ne contenant pas d'amiante

Description	Colle blanche + joint gris de la faïence blanche 10*10	
Critère de décision	Analyse laboratoire : rapport d'essai joint au présent rapport.	
Localisation / ZPSO		
LGT 1 / RDC : CUISINE

ANALYSE				
Réf pré.	Emplacement pré.	Date	Couche / type produit	Résultat
COL51-1	<u>LGT 1 / RDC :</u> CUISINE	16/05/2025	Colle blanche + joint gris de la faïence blanche 10*10	ABSENCE

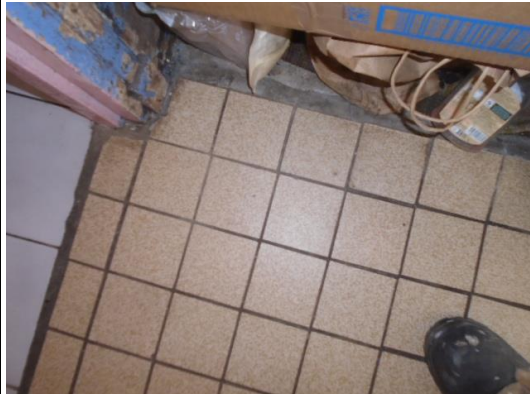
Matériau / Produit N°52 : Colle + joint

Conclusion	Matériau ne contenant pas d'amiante

Description	Colle grise + joint gris de carrelage orange moucheté	
Critère de décision	Analyse laboratoire : rapport d'essai joint au présent rapport.	
Localisation / ZPSO		
<u>LGT 1 / RDC :</u> SDB

ANALYSE				
Réf pré.	Emplacement pré.	Date	Couche / type produit	Résultat
COL52-1	<u>LGT 1 / RDC :</u> SDB	16/05/2025	Colle grise + joint gris de carrelage orange moucheté	ABSENCE

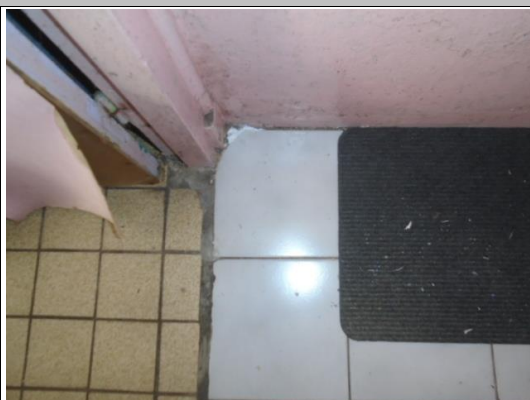
Matériau / Produit N°53 : Colle + joint

Conclusion	Matériau ne contenant pas d'amiante

Description	Colle blanche + joint gris de carrelage blanc 20*20	
Critère de décision	Analyse laboratoire : rapport d'essai joint au présent rapport.	
Localisation / ZPSO		
<u>LGT 1 / RDC :</u> WC

ANALYSE				
Réf pré.	Emplacement pré.	Date	Couche / type produit	Résultat
COL53-1	<u>LGT 1 / RDC :</u> WC	16/05/2025	Colle blanche + joint gris de carrelage blanc 20*20	ABSENCE

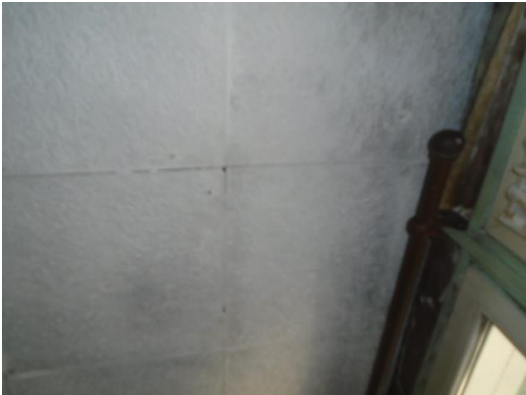
Matériau / Produit N°54 : Colle

Conclusion	Matériau ne contenant pas d'amiante

Description	Colle blanche dur des dalles en polystyrène collées au plafond	
Critère de décision	Analyse laboratoire : rapport d'essai joint au présent rapport.	
Localisation / ZPSO		
<u>LGT 1 / RDC :</u> SEJOUR

ANALYSE				
Réf pré.	Emplacement pré.	Date	Couche / type produit	Résultat
COL54-1	<u>LGT 1 / RDC :</u> SEJOUR	16/05/2025	Colle blanche dur des dalles en polystyrène collées au plafond	ABSENCE

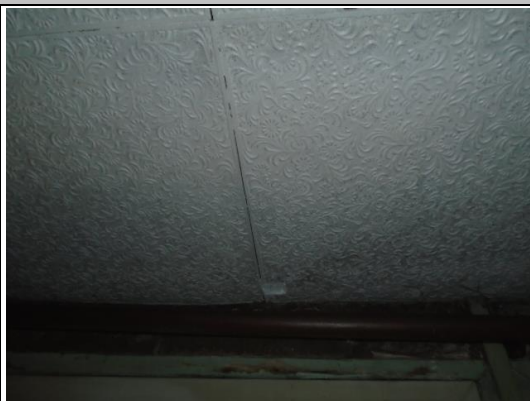
Matériau / Produit N°56 : Colle

Conclusion	Matériau ne contenant pas d'amiante

Description	Colle beige souple des dalles en polystyrène collées au plafond	
Critère de décision	Analyse laboratoire : rapport d'essai joint au présent rapport.	
Localisation / ZPSO		
<u>LGT 1 / RDC :</u> CHAMBRE, SDB <u>LGT 3 / RDC :</u> CHAMBRE, SEJOUR <u>LGT 6 / RDC :</u> SDB

ANALYSE				
Réf pré.	Emplacement pré.	Date	Couche / type produit	Résultat
COL56-1	LGT 3 / RDC : CHAMBRE	16/05/2025	Colle beige souple des dalles en polystyrène collées au plafond	ABSENCE

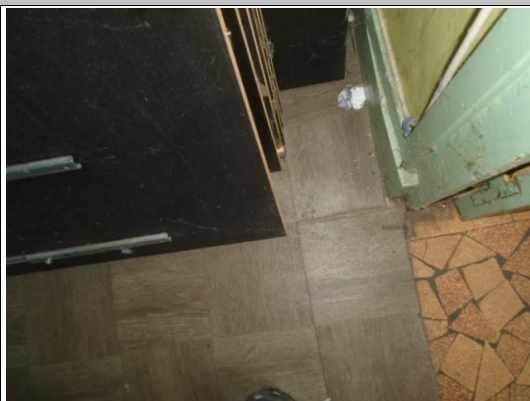
Matériau / Produit N°57 : Dalle de sol + colle

Conclusion	Matériau ne contenant pas d'amiante

Description	Dalle de sol grise + colle translucide	
Critère de décision	Analyse laboratoire : rapport d'essai joint au présent rapport.	
Localisation / ZPSO		
LGT 3 / RDC : SEJOUR

ANALYSE				
Réf pré.	Emplacement pré.	Date	Couche / type produit	Résultat
DC57-1	LGT 3 / RDC : SEJOUR	16/05/2025	Dalle de sol grise + colle translucide	ABSENCE

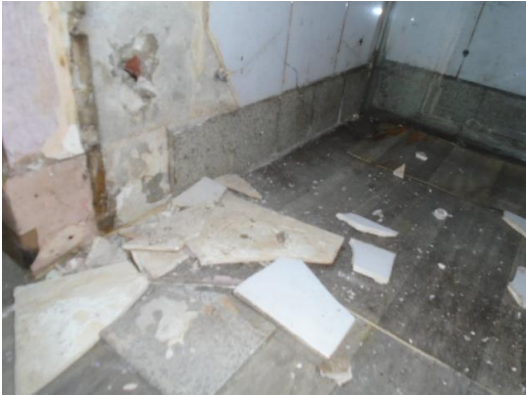
Matériau / Produit N°59 : Colle + joint

Conclusion	Matériau ne contenant pas d'amiante

Description	Colle blanche + joint blanc de la plinthe grise mouchetée	
Critère de décision	Analyse laboratoire : rapport d'essai joint au présent rapport.	
Localisation / ZPSO		
<u>LGT 8 / RDC :</u> CHAMBRE

ANALYSE				
Réf pré.	Emplacement pré.	Date	Couche / type produit	Résultat
COL59-1	<u>LGT 8 / RDC :</u> CHAMBRE	16/05/2025	Colle blanche + joint blanc de la plinthe grise mouchetée	ABSENCE

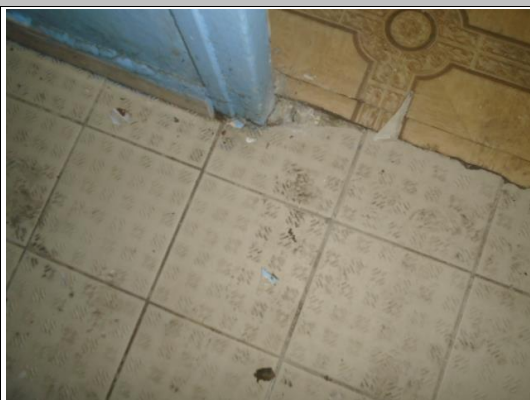
Matériau / Produit N°61 : Colle + joint

Conclusion	Matériau ne contenant pas d'amiante

Description	Colle blanche + joint blanc de carrelage gris clair 20*20	
Critère de décision	Analyse laboratoire : rapport d'essai joint au présent rapport.	
Localisation / ZPSO		
<u>LGT 8 / RDC :</u> SDB, WC

ANALYSE				
Réf pré.	Emplacement pré.	Date	Couche / type produit	Résultat
COL61-1	<u>LGT 8 / RDC :</u> SDB	16/05/2025	Colle blanche + joint blanc de carrelage gris clair 20*20	ABSENCE

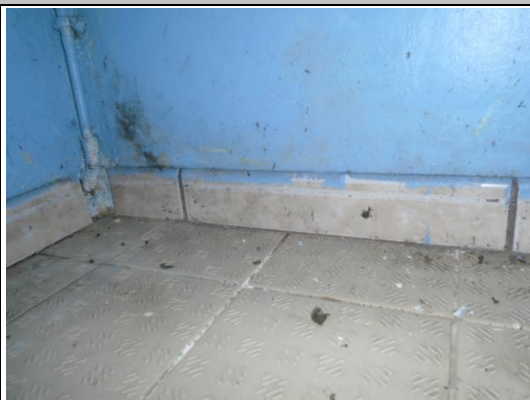
Matériau / Produit N°62 : Colle + joint

Conclusion	Matériau ne contenant pas d'amiante

Description	Colle blanche + joint blanc de la plinthe beige	
Critère de décision	Analyse laboratoire : rapport d'essai joint au présent rapport.	
Localisation / ZPSO		
<u>LGT 8 / RDC :</u> SDB

Réf préél.	Emplacement préél.	Date	Couche / type produit	Résultat
COL62-1	<u>LGT 8 / RDC :</u> SDB	16/05/2025	Colle blanche + joint blanc de la plinthe beige	ABSENCE

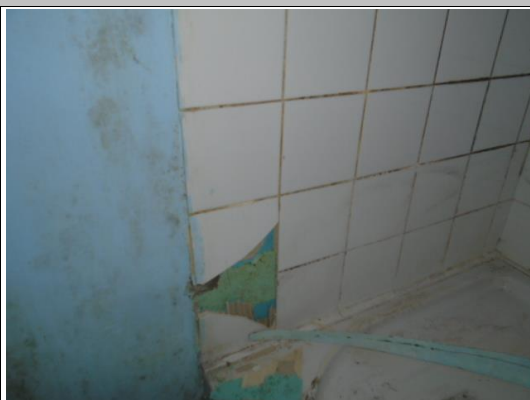
Matériau / Produit N°63 : Colle + joint

Conclusion	Matériau ne contenant pas d'amiante

Description	Colle blanche + joint blanc de la faïence blanche 15*15	
Critère de décision	Analyse laboratoire : rapport d'essai joint au présent rapport.	
Localisation / ZPSO		
<u>LGT 8 / RDC :</u> SDB

Réf préél.	Emplacement préél.	Date	Couche / type produit	Résultat
COL63-1	<u>LGT 8 / RDC :</u> SDB	16/05/2025	Colle blanche + joint blanc de la faïence blanche 15*15	ABSENCE

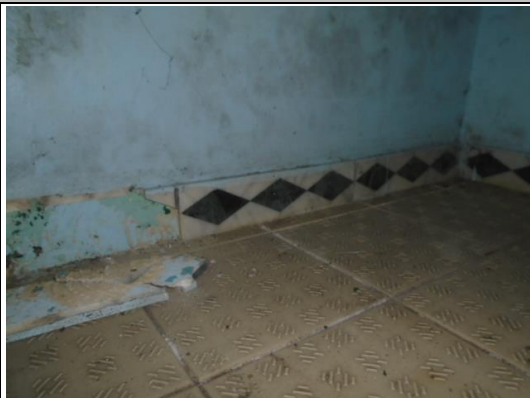
Matériau / Produit N°64 : Colle + joint

Conclusion	Matériau ne contenant pas d'amiante

Description	Colle blanche + joint gris de la plinthe blanche/noire	
Critère de décision	Analyse laboratoire : rapport d'essai joint au présent rapport.	
Localisation / ZPSO		
<u>LGT 8 / RDC :</u> WC

ANALYSE				
Réf pré.	Emplacement pré.	Date	Couche / type produit	Résultat
COL64-1	<u>LGT 8 / RDC :</u> WC	16/05/2025	Colle blanche + joint gris de la plinthe blanche/noire	ABSENCE

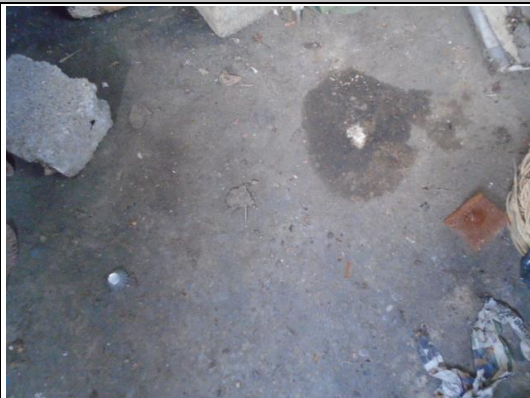
Matériau / Produit N°66 : Chape

Conclusion	Matériau ne contenant pas d'amiante

Description	Chape ciment au sol	
Critère de décision	Analyse laboratoire : rapport d'essai joint au présent rapport.	
Localisation / ZPSO		
ABRI : ABRI 1, ABRI 11, ABRI 2, ABRI 3, ABRI 4, ABRI 5, ABRI 6, ABRI 8, ABRI 9

ANALYSE				
Réf pré.	Emplacement pré.	Date	Couche / type produit	Résultat
CHAP66-1	ABRI 8	19/05/2025	Chape ciment au sol	ABSENCE
CHAP66-2	ABRI 5	19/05/2025	Chape ciment au sol	ABSENCE

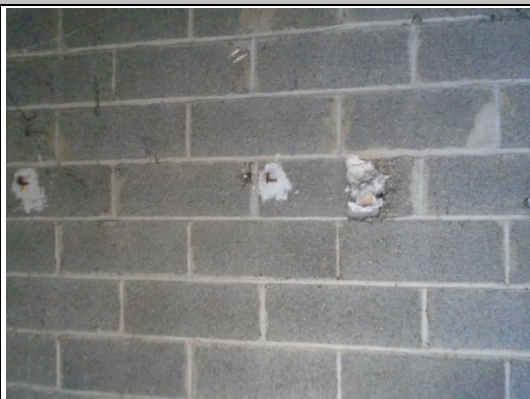
Matériau / Produit N°67 : Joint

Conclusion	Matériau ne contenant pas d'amiante

Description	Joint de scellement à base de mortier sur murs des abris de jardin	
Critère de décision	Analyse laboratoire : rapport d'essai joint au présent rapport.	
Localisation / ZPSO		
ABRI : ABRI 1, ABRI 11, ABRI 2, ABRI 3, ABRI 4, ABRI 5, ABRI 6, ABRI 8, ABRI 9 FAÇADES : FAÇADES

ANALYSE				
Réf pré.	Emplacement pré.	Date	Couche / type produit	Résultat
JT67-1	ABRI 8	19/05/2025	Joint de scellement à base de mortier sur murs des abris de jardin	ABSENCE
JT67-2	ABRI 5	19/05/2025	Joint de scellement à base de mortier sur murs des abris de jardin	ABSENCE

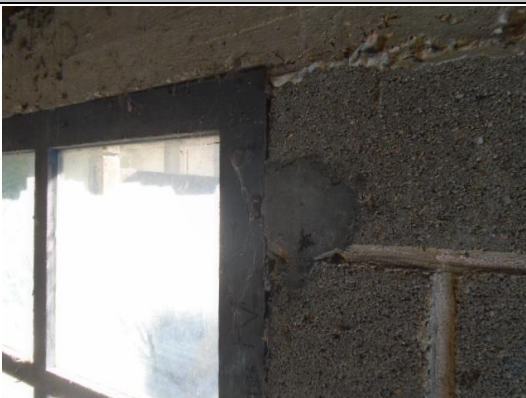
Matériau / Produit N°68 : Rebouchage

Conclusion	Matériau ne contenant pas d'amiante

Description	Rebouchage de scellement à base de mortier des fenêtres et portes des abris de jardin	
Critère de décision	Analyse laboratoire : rapport d'essai joint au présent rapport.

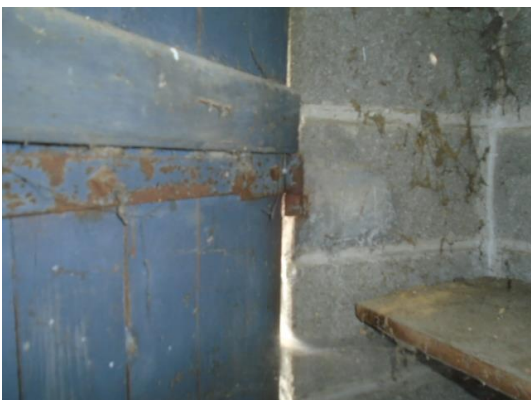
ANALYSE				
Réf pré.	Emplacement pré.	Date	Couche / type produit	Résultat
REB68-1	ABRI 8	19/05/2025	Rebouchage de scellement à base de mortier des fenêtres et portes des abris de jardin	ABSENCE
REB68-2	ABRI 5	19/05/2025	Rebouchage de scellement à base de mortier des fenêtres et portes des abris de jardin	ABSENCE

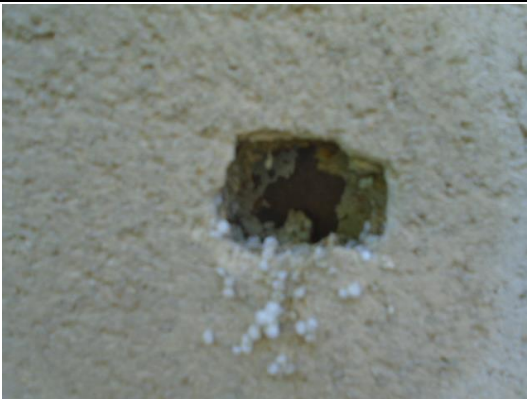
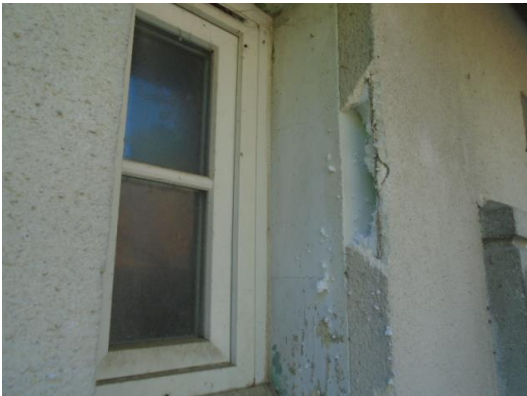
Matériau / Produit N°70 : Enduit

Conclusion	Matériau ne contenant pas d'amiante

Description	Enduit ciment sur murs de façades des maisons (derrière l'ITE)	
Critère de décision	Analyse laboratoire : rapport d'essai joint au présent rapport.

ANALYSE				
Réf pré.	Emplacement pré.	Date	Couche / type produit	Résultat
END70-1	FAÇADES	19/05/2025	Enduit ciment sur murs de façades des maisons (derrière l'ITE)	ABSENCE
END70-2	FAÇADES	19/05/2025	Enduit ciment sur murs de façades des maisons (derrière l'ITE)	ABSENCE
END70-3	FAÇADES	19/05/2025	Enduit ciment sur murs de façades des maisons (derrière l'ITE)	ABSENCE

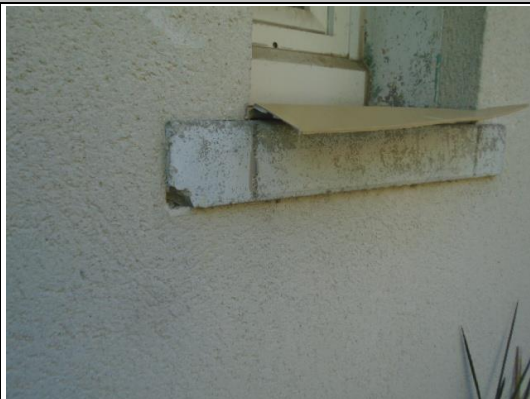
Matériau / Produit N°71 : Enduit

Conclusion	Matériau ne contenant pas d'amiante

Description	Enduit ciment sur appuis fenêtre des maisons	
Critère de décision	Analyse laboratoire : rapport d'essai joint au présent rapport.	
Localisation / ZPSO		
FAÇADES : FAÇADES

ANALYSE				
Réf pré.	Emplacement pré.	Date	Couche / type produit	Résultat
END71-1	FAÇADES	19/05/2025	Enduit ciment sur appuis fenêtre des maisons	ABSENCE
END71-2	FAÇADES	19/05/2025	Enduit ciment sur appuis fenêtre des maisons	ABSENCE
