PRE-RAPPORT DE REPERAGE DES MATERIAUX ET PRODUITS CONTENANT DE L'AMIANTE AVANT DEMOLITION D'UN IMMEUBLE BÂTI

Référence rapport	63907-1	Commande : EPAMSA / L25.10282 du 30/04/2025
Adresse du site	Imp. de la Céramique 78440 GARGENVILLE	
Type	Appartement	
Date de construction / Permis de construire	Antérieur à 1997.	
Localisation	Imp. de la Céramique 78440 GARGENVILLE	
N° de lot(s) copropriété	F	
Références client	Immeuble : -	Lot gestion : -

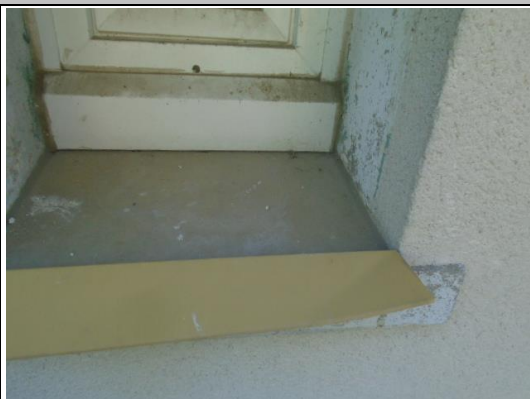
Matériau / Produit N°72 : Mastic

Conclusion	Matériau ne contenant pas d'amiante

Description	Mastic souple gris autour des bavettes en métal sur appuis fenêtre	
Critère de décision	Analyse laboratoire : rapport d'essai joint au présent rapport.	
Localisation / ZPSO		
FAÇADES : FAÇADES

ANALYSE				
Réf pré.	Emplacement pré.	Date	Couche / type produit	Résultat
MAS72-1	FAÇADES	19/05/2025	Mastic souple gris autour des bavettes en métal sur appuis fenêtre	ABSENCE
MAS72-2	FAÇADES	19/05/2025	Mastic souple gris autour des bavettes en métal sur appuis fenêtre	ABSENCE

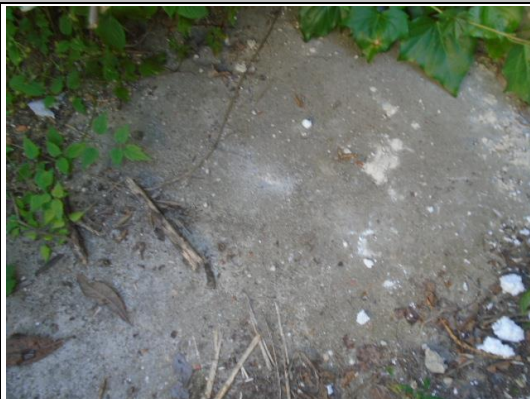
Matériau / Produit N°73 : Chape

Conclusion	Matériau ne contenant pas d'amiante

Description	Chape ciment au sol	
Critère de décision	Analyse laboratoire : rapport d'essai joint au présent rapport.	
Localisation / ZPSO		
<u>JARDINS :</u> JARDINS

Réf pré.	Emplacement pré.	Date	Couche / type produit	Résultat
CHAP73-1	JARDINS	19/05/2025	Chape ciment au sol	ABSENCE
CHAP73-2	JARDINS	19/05/2025	Chape ciment au sol	ABSENCE

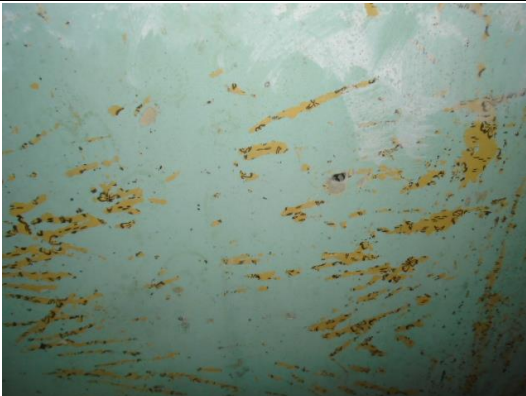
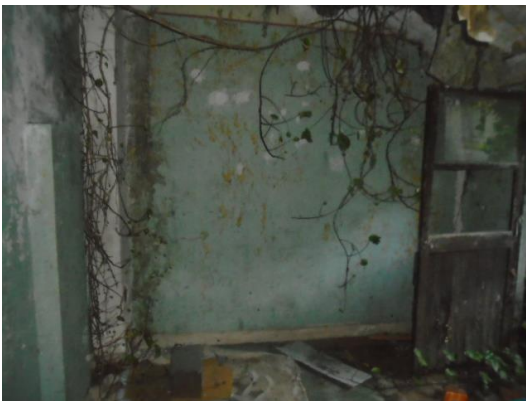
Matériau / Produit N°74 : Enduit

Conclusion	Matériau ne contenant pas d'amiante

Description	Enduit ciment sur mur	
Critère de décision	Analyse laboratoire : rapport d'essai joint au présent rapport.	
Localisation / ZPSO		
ABRI : ABRI 6

Réf pré.	Emplacement pré.	Date	Couche / type produit	Résultat
END74-1	ABRI 6	19/05/2025	Enduit ciment sur mur	ABSENCE

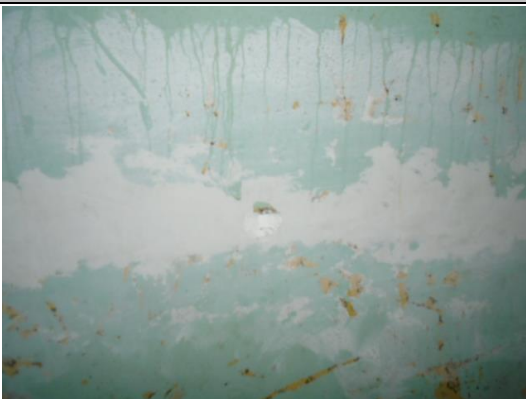
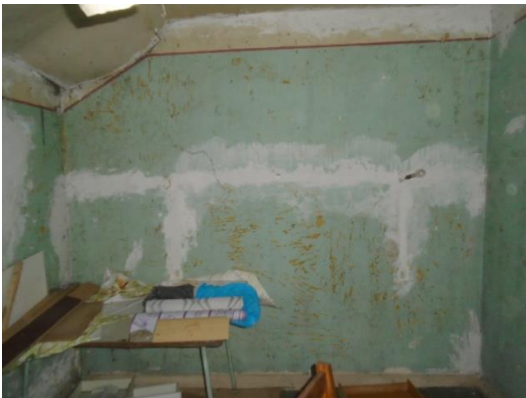
Matériau / Produit N°75 : Rebouchage	
Conclusion	Matériau ne contenant pas d'amiante
Description	Rebouchage à base de plâtre sur mur
Critère de décision	Analyse laboratoire : rapport d'essai joint au présent rapport.
Localisation / ZPSO

ANALYSE				
Réf pré.	Emplacement pré.	Date	Couche / type produit	Résultat
REB75-1	ABRI 6	19/05/2025	Rebouchage à base de plâtre sur mur	ABSENCE

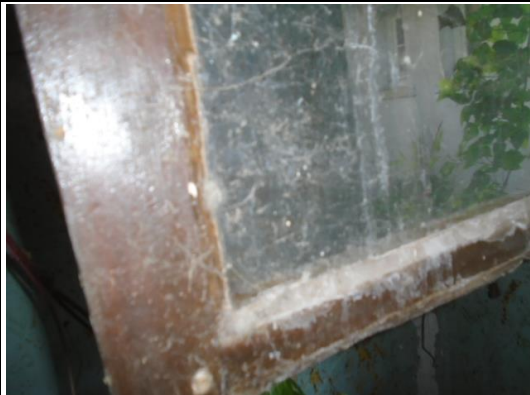
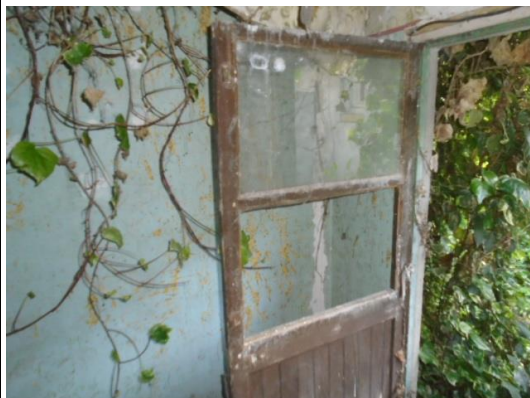
Matériau / Produit N°76 : Mastic

Conclusion	Matériau ne contenant pas d'amiante

Description	Mastic vitrier beige cassant sur porte	
Critère de décision	Analyse laboratoire : rapport d'essai joint au présent rapport.	
Localisation / ZPSO		
ABRI : ABRI 6

ANALYSE				
Réf pré.	Emplacement pré.	Date	Couche / type produit	Résultat
MAS76-1	ABRI 6	19/05/2025	Mastic vitrier beige cassant sur porte	ABSENCE

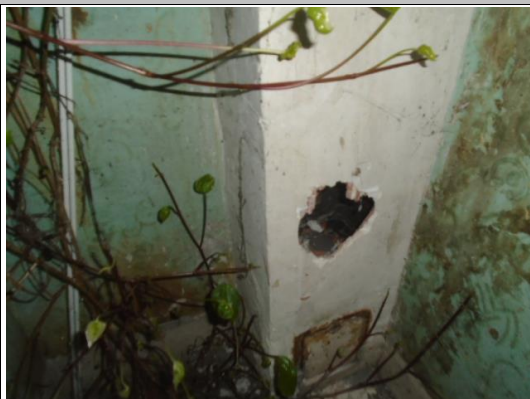
Matériau / Produit N°77 : Enduit

Conclusion	Matériau ne contenant pas d'amiante

Description	Enduit plâtre épais sur gaine maçonnée	
Critère de décision	Analyse laboratoire : rapport d'essai joint au présent rapport.	
Localisation / ZPSO		
ABRI : ABRI 6

ANALYSE				
Réf pré.	Emplacement pré.	Date	Couche / type produit	Résultat
END77-1	ABRI 6	19/05/2025	Enduit plâtre épais sur gaine maçonnée	ABSENCE

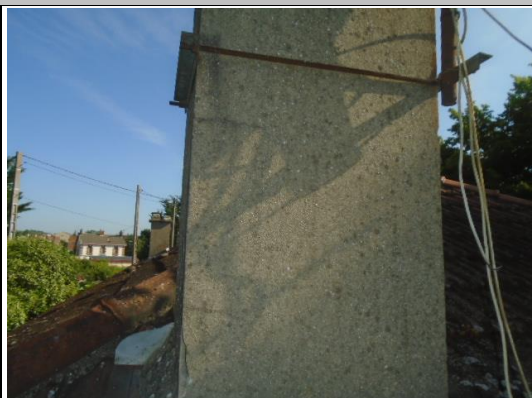
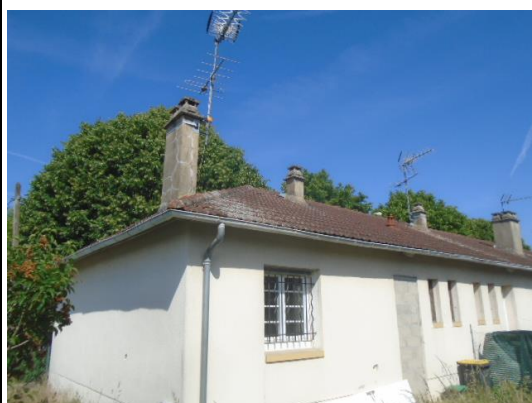
Matériau / Produit N°78 : Enduit

Conclusion	Matériau ne contenant pas d'amiante
Description	Enduit ciment sur les édicules des sorties de gaines maçonnée
Critère de décision	Analyse laboratoire : rapport d'essai joint au présent rapport.

Réf pré.	Emplacement pré.	Date	Couche / type produit	Résultat
END78-1	TOITURE 2	19/05/2025	Enduit ciment sur les édicules des sorties de gaines maçonnée	ABSENCE
END78-2	TOITURE 1	19/05/2025	Enduit ciment sur les édicules des sorties de gaines maçonnée	ABSENCE

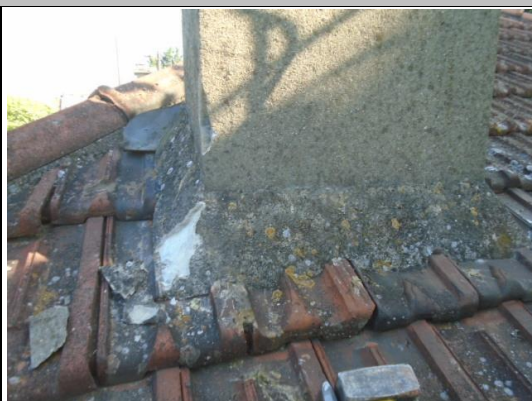
Matériau / Produit N°79 : Rebouchage

Conclusion	Matériau ne contenant pas d'amiante
Description	Rebouchage à base de mortier au pieds des sorties de gaines maçonnées
Critère de décision	Analyse laboratoire : rapport d'essai joint au présent rapport.

Réf pré.	Emplacement pré.	Date	Couche / type produit	Résultat
REB79-1	TOITURE 2	19/05/2025	Rebouchage à base de mortier au pieds des sorties de gaines maçonnées	ABSENCE
REB79-2	TOITURE 1	19/05/2025	Rebouchage à base de mortier au pieds des sorties de gaines maçonnées	ABSENCE

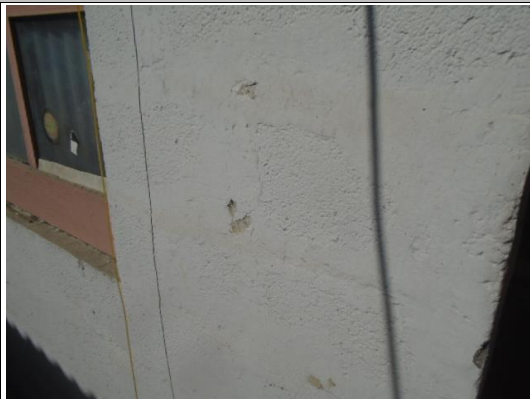
Matériau / Produit N°80 : Enduit

Conclusion	Matériau ne contenant pas d'amiante

Description	Enduit plâtreux fin sur mur extérieur de l'abri 2	
Critère de décision	Analyse laboratoire : rapport d'essai joint au présent rapport.	
Localisation / ZPSO		
FAÇADES : FAÇADES

ANALYSE				
Réf pré.	Emplacement pré.	Date	Couche / type produit	Résultat
END80-1	FAÇADES	19/05/2025	Enduit plâtreux fin sur mur extérieur de l'abri 2	ABSENCE

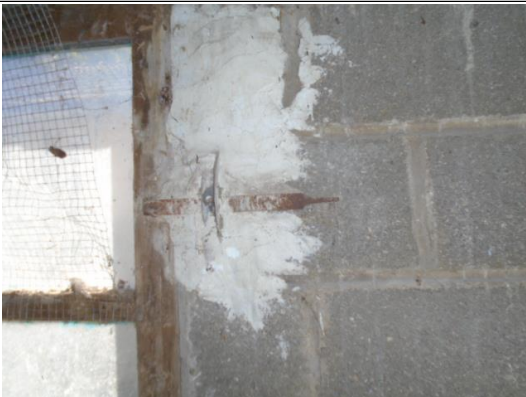
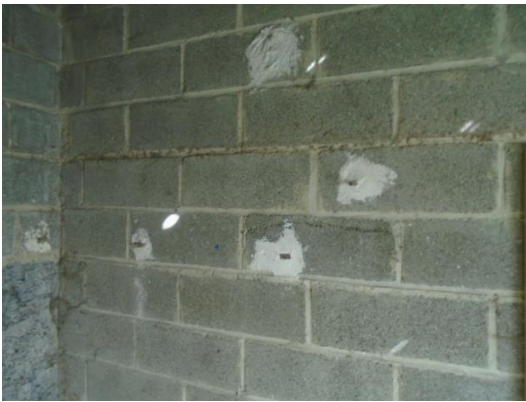
Matériau / Produit N°81 : Rebouchage

Conclusion	Matériau ne contenant pas d'amiante

Description	Rebouchage à base de plâtre sur mur	
Critère de décision	Analyse laboratoire : rapport d'essai joint au présent rapport.	
Localisation / ZPSO		
ABRI : ABRI 4

ANALYSE				
Réf pré.	Emplacement pré.	Date	Couche / type produit	Résultat
REB81-1	ABRI 4	19/05/2025	Rebouchage à base de plâtre sur mur	ABSENCE

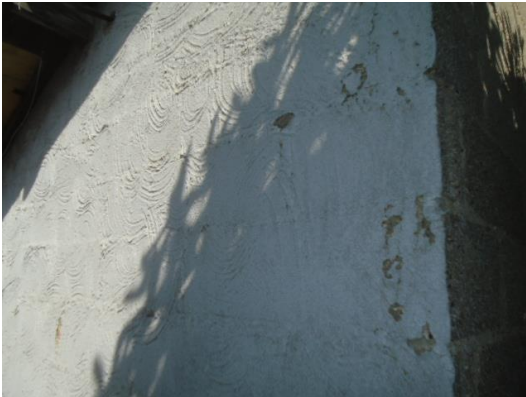
Matériau / Produit N°84 : Enduit

Conclusion	Matériau ne contenant pas d'amiante

Description	Enduit ciment taloché sur mur de façade de l'abri 3	
Critère de décision	Analyse laboratoire : rapport d'essai joint au présent rapport.	
Localisation / ZPSO		
<u>FAÇADES :</u> FAÇADES

ANALYSE				
Réf préél.	Emplacement préél.	Date	Couche / type produit	Résultat
END84-1	FAÇADES	19/05/2025	Enduit ciment taloché sur mur de façade de l'abri 3	ABSENCE

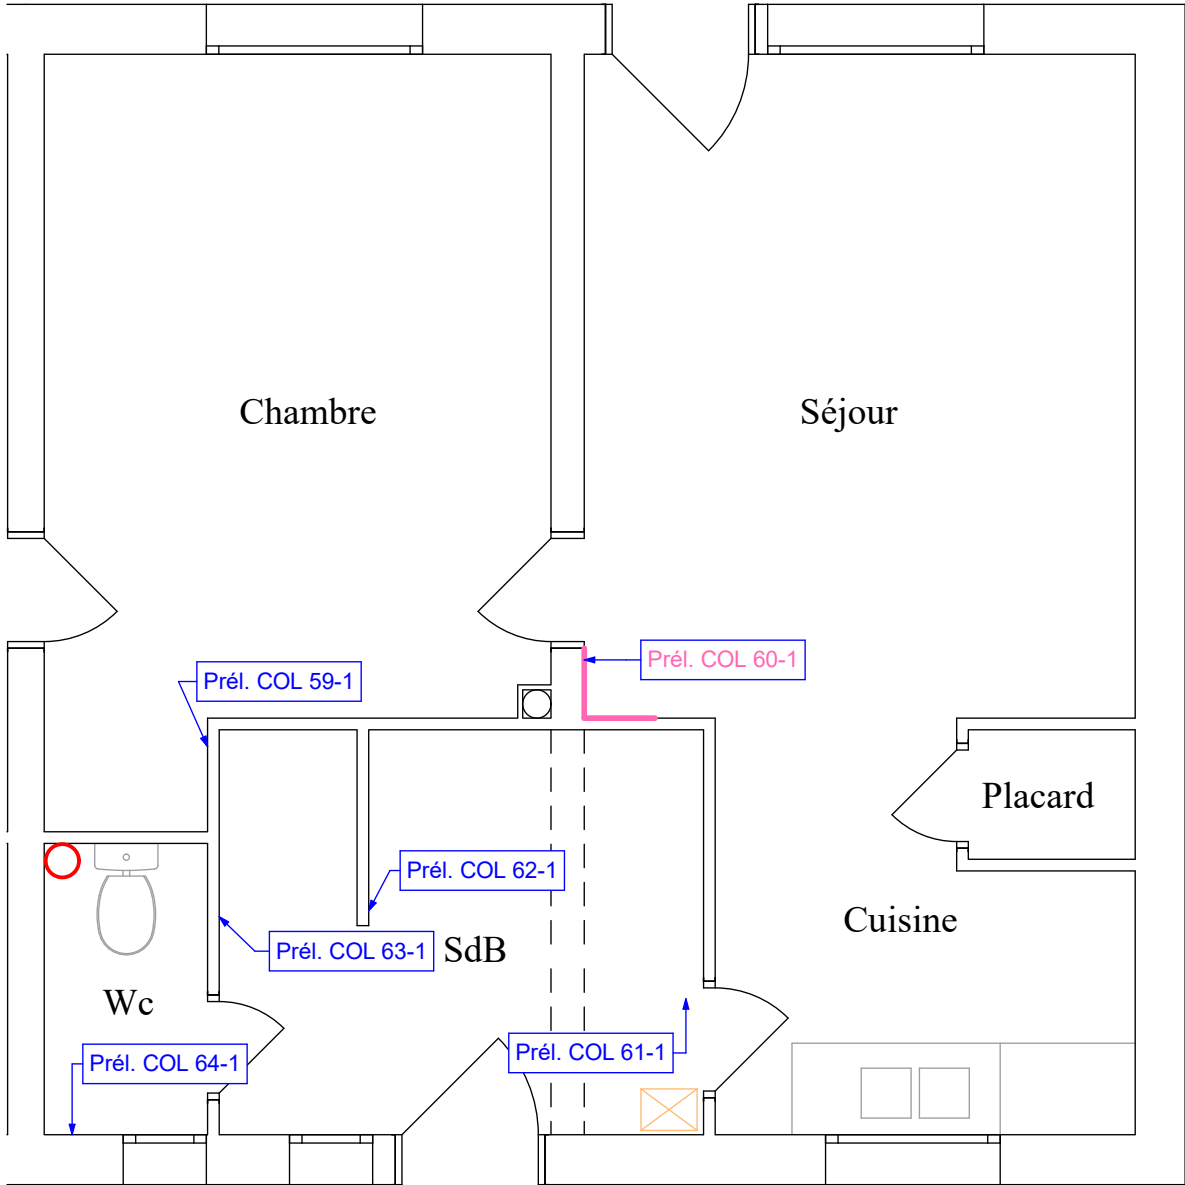
RDC

MATÉRIAUX ET PRODUITS SUSCEPTIBLES DE CONTENIR DE L'AMIANTE				
N°	Type	Descriptif	Légende	Quantité (estimée)
65	Câble électrique	(absence de PV de consignation)		1 u.
