## Dossier de diagnostics techniques

Rapport de mission de repérage des matériaux et produits contenant de l'amiante avant réalisation de travaux

Référence AMITRAV-E7195515-2501 4 juin 2025

Bien	Autre
Adresse	Rue Montaigne 33500 LIBOURNE
Référence Cadastre	NC
Propriétaire	CAISSE ALLOCATIONS FAMILIALES GIRONDE Le Lac 1 Rue du Docteur Gabriel Pery 33300 BORDEAUX
Demandeur	CAISSE ALLOCATIONS FAMILIALES GIRONDE Le Lac 1 Rue du Docteur Gabriel Pery 33300 BORDEAUX

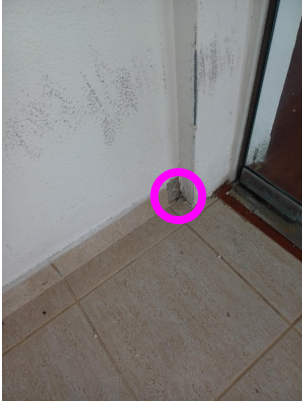
Prélèvement	P004

Pièce	Rez de Chaussée - Hall	
Localisation	Plinthes	
Matériaux	Colles et joints de carrelage ou de faïence	
Date	27 mai 2025	
Résultat	Absence d'amiante	
Commentaire		
Prélèvement	P005

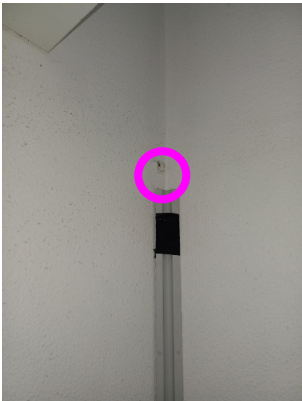
Pièce	Rez de Chaussée - Hall	
Localisation	Tous les murs	
Matériaux	Bandes calicot	
Date	27 mai 2025	
Résultat	Absence d'amiante	
Commentaire		
Prélèvement	P006

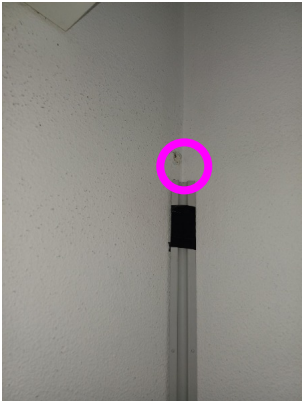
Pièce	Rez de Chaussée - Hall	
Localisation	Tous les murs	
Matériaux	Bandes calicot	
Date	27 mai 2025	
Résultat	Absence d'amiante	
Commentaire		
Prélèvement	P007

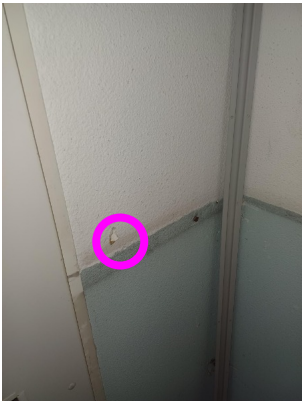
Pièce	Rez de Chaussée - Hall	
Localisation	Tous les murs	
Matériaux	Panneaux de cloisons lisses ou moulurées, préfabriquées ou non	
Date	27 mai 2025	
Résultat	Absence d'amiante	
Commentaire

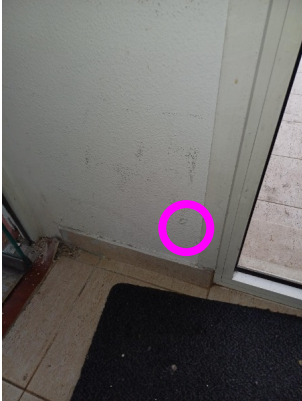
Prélèvement	P008

Pièce	Rez de Chaussée - Hall	
Localisation	Tous les murs	
Matériaux	Panneaux de cloisons lisses ou moulurées, préfabriquées ou non	
Date	27 mai 2025	
Résultat	Absence d'amiante	
Commentaire		
Prélèvement	P009

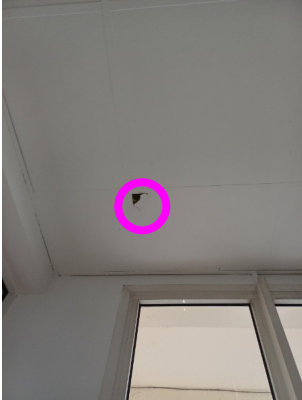
Pièce	Rez de Chaussée - Hall	
Localisation	Faux Plafond	
Matériaux	Panneaux et plaques	
Date	27 mai 2025	
Résultat	Absence d'amiante	
Commentaire		
Prélèvement	P010

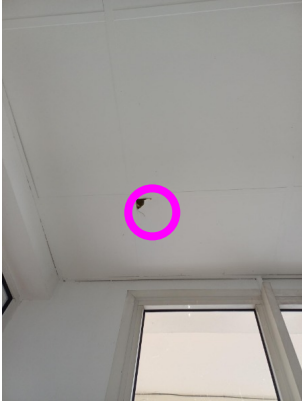
Pièce	Rez de Chaussée - Hall	
Localisation	Faux Plafond	
Matériaux	Panneaux et plaques	
Date	27 mai 2025	
Résultat	Absence d'amiante	
Commentaire		
Prélèvement	P011

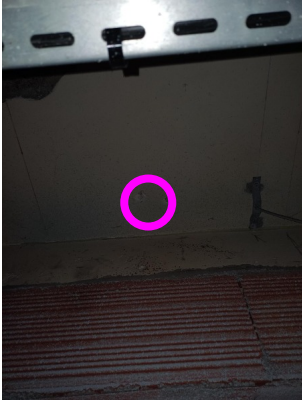
Pièce	Rez de Chaussée - Hall	
Localisation	Plénum	
Matériaux	Enduits à base de plâtre ou ciment projetés, lissés ou talochés	
Date	27 mai 2025	
Résultat	Absence d'amiante	
Commentaire

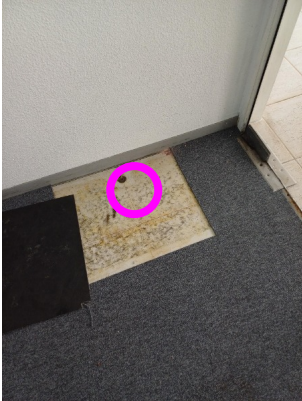
Prélèvement	P016

Pièce	Rez de Chaussée - Open Space	
Localisation	Sol	
Matériaux	Dalles de sol	
Date	27 mai 2025	
Résultat	Absence d'amiante	
Commentaire

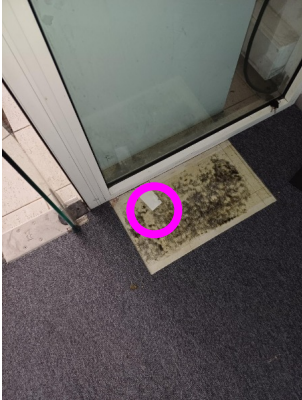
Prélèvement	P017

Pièce	Rez de Chaussée - Open Space	
Localisation	Sol	
Matériaux	Colles non bitumineuses, Ragrèages	
Date	27 mai 2025	
Résultat	Absence d'amiante	
Commentaire

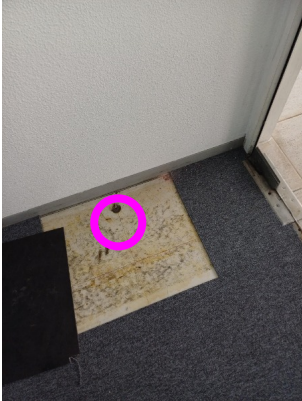
Prélèvement	P018

Pièce	Rez de Chaussée - Open Space	
Localisation	Sol	
Matériaux	Colles non bitumineuses, Ragrèages	
Date	27 mai 2025	
Résultat	Absence d'amiante	
Commentaire

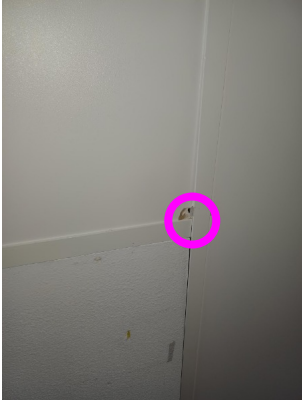
Prélèvement	P019

Pièce	Rez de Chaussée - Open Space	
Localisation	Panneaux de Cloison	
Matériaux	Panneaux de cloisons lisses ou moulurées, préfabriquées ou non	
Date	27 mai 2025	
Résultat	Absence d'amiante	
Commentaire

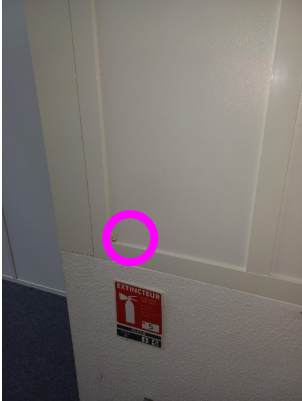
Prélèvement	P020

Pièce	Rez de Chaussée - Open Space	
Localisation	Panneaux de Cloison	
Matériaux	Panneaux de cloisons lisses ou moulurées, préfabriquées ou non	
Date	27 mai 2025	
Résultat	Absence d'amiante	
Commentaire

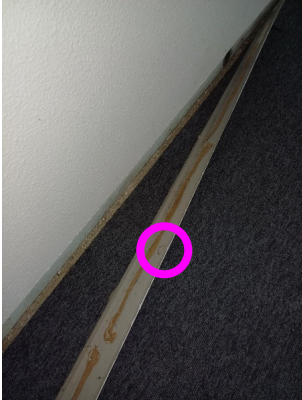
Prélèvement	P021

Pièce	Rez de Chaussée - Open Space	
Localisation	Plinthes	
Matériaux	Colles non bitumineuses	
Date	27 mai 2025	
Résultat	Absence d'amiante	
Commentaire

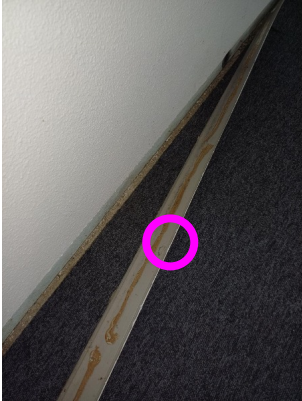
Prélèvement	P022

Pièce	Rez de Chaussée - Open Space	
Localisation	Plinthes	
Matériaux	Colles non bitumineuses	
Date	27 mai 2025	
Résultat	Absence d'amiante	
Commentaire

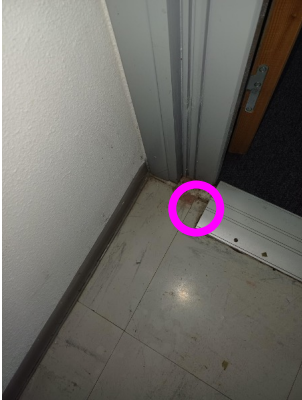
Prélèvement	P023

Pièce	Rez de Chaussée - Local Repos	
Localisation	Sol	
Matériaux	Dalles de sol	
Date	27 mai 2025	
Résultat	Absence d'amiante	
Commentaire

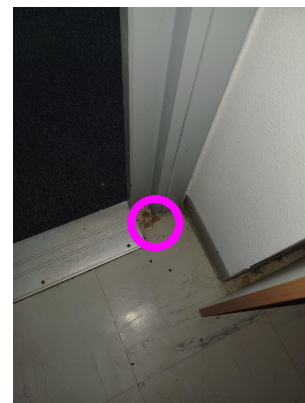
Prélèvement P024

Résultat Absence d'amiante

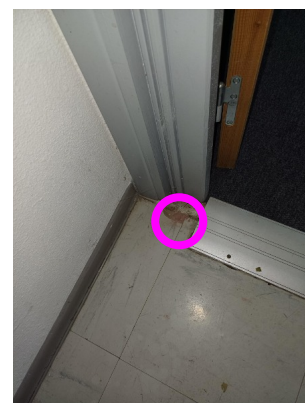
Prélèvement P025

Résultat Absence d'amiante

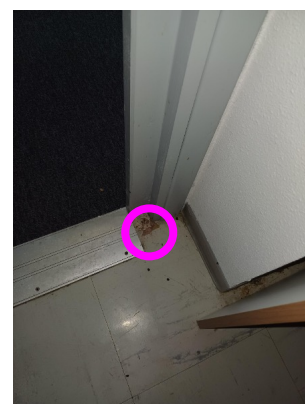
Prélèvement P026

Résultat Absence d'amiante

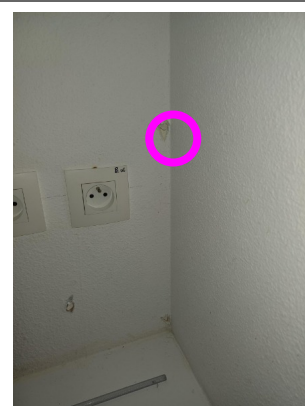
Prélèvement P027

Résultat Absence d'amiante

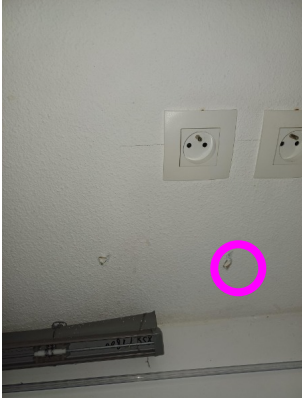
Prélèvement	P029

Pièce	Rez de Chaussée - Local Repos	
Localisation	Tous les murs	
Matériaux	Panneaux de cloisons lisses ou moulurées, préfabriquées ou non	
Date	27 mai 2025	
Résultat	Absence d'amiante	
Commentaire

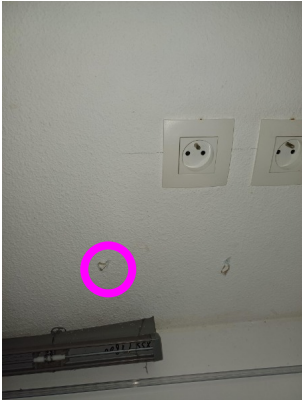
Prélèvement	P030

Pièce	Rez de Chaussée - Local Repos	
Localisation	Tous les murs	
Matériaux	Panneaux de cloisons lisses ou moulurées, préfabriquées ou non	
Date	27 mai 2025	
Résultat	Absence d'amiante	
Commentaire

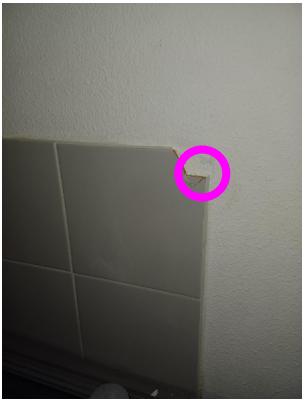
Prélèvement	P031

Pièce	Rez de Chaussée - Local Repos	
Localisation	Faïence	
Matériaux	Colles et joints de carrelage ou de faïence	
Date	27 mai 2025	
Résultat	Absence d'amiante	
Commentaire

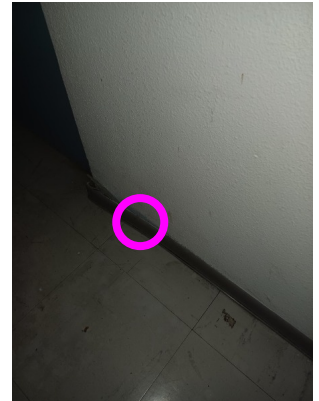
Résultat Absence d'amiante

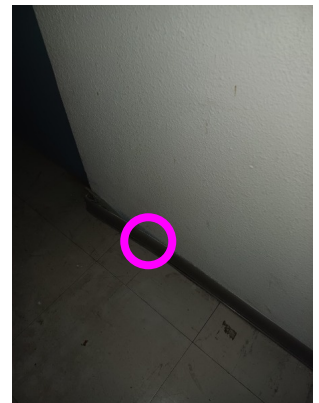
Prélèvement P037

Résultat Absence d'amiante

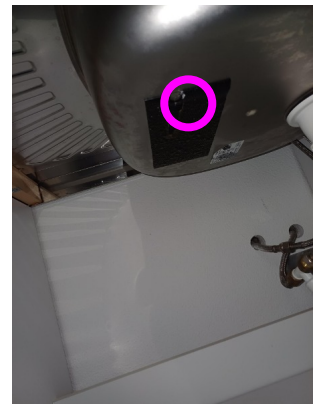
Prélèvement P038

Résultat Absence d'amiante

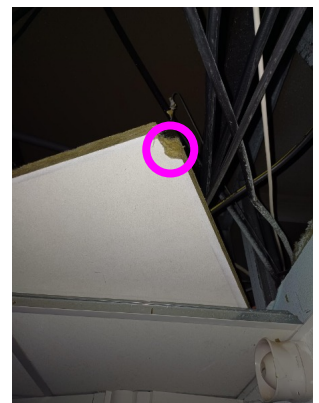
Prélèvement P039

Résultat Absence d'amiante
