Rapport de repérage du plomb avant travaux

Numéro de rapport	22026424-CASTELNAUDARY- ESID-USID P
Propriétaire	ESID DE LYON
Donneur d'ordre	ESID DE LYON
Adresse de l'immeuble	Château des cheminières 4RE route de Pexiora 11400 CASTELNAUDARY
Bâtiment ou installation	Château des cheminières 4RE
Date de la commande	19/04/2024
La ou le(s) date(s) de la visite	18/04/2024
Date d'édition du rapport de repérage	19/04/2024
Nombre total de pages du rapport, annexes comprises	21
Liste des documents transmis par le donneur d'ordre	Néant

Curage de la cuisine Rdc et R+1

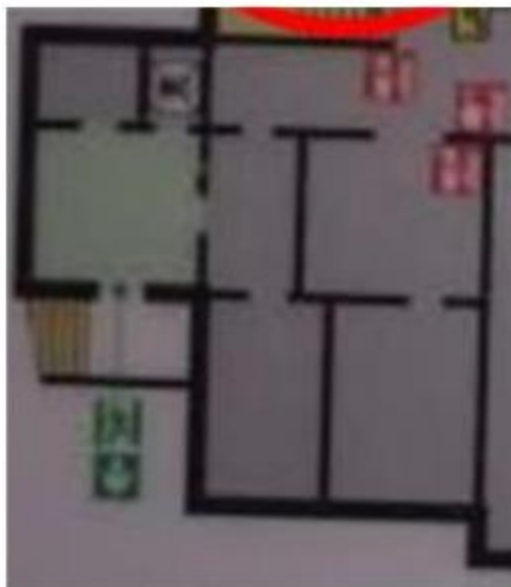
PLANCHE DE REPERAGE USUEL				Adresse de l'immeuble : Château des cheminères 4RE route de Pexiora 11400 CASTELNAUDARY
N° dossier :	22026424-CASTELNAUDARY- ESID-USID			
N° planche :	3/3	Version : 0	Type : Croquis	
Origine du plan :	Cabinet de diagnostics			
				Bâtiment – Niveau : R-1

Mesure n°10
Porte dormant et ouvrant : 6.35 mg/cm²
