DOSSIER DE DIAGNOSTIC TECHNIQUE

Référence : 002ER725581-3
A communiquer pour toute correspondance
Réalisé le : 14/02/2025
Référence mandataire : HEH-PAV-X

HEH-PAV-X-URCC
5 Place d'Arsonval
69003 LYON

Rapport de repérage des matériaux et produits contenant de l'amiante avant réalisation de travaux dans un immeuble bâti

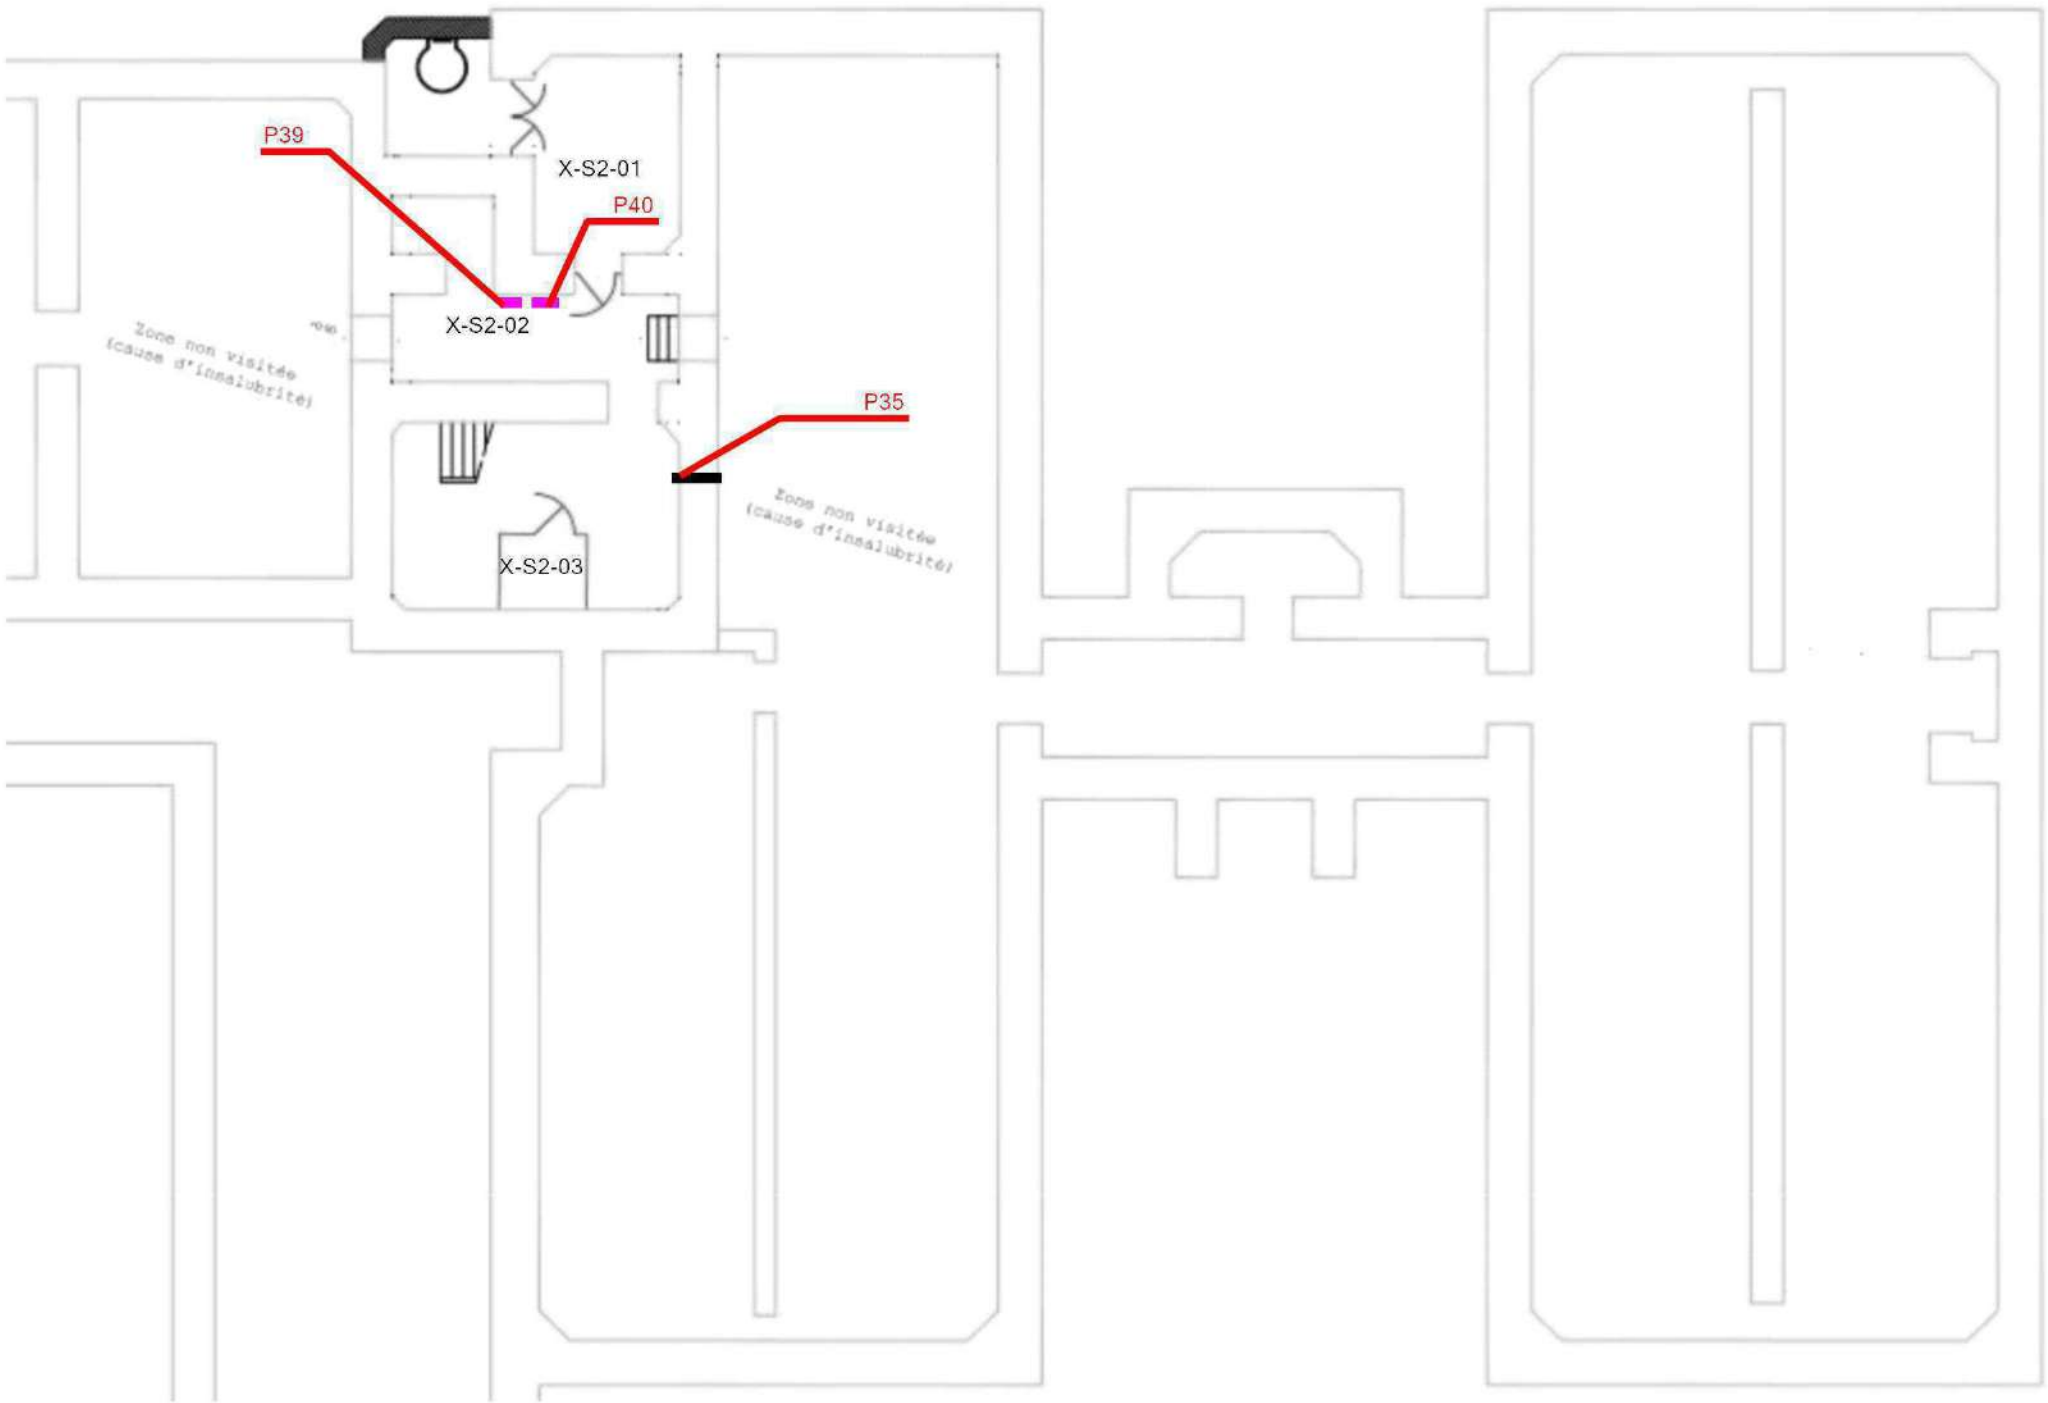
P40 : Joint de bride

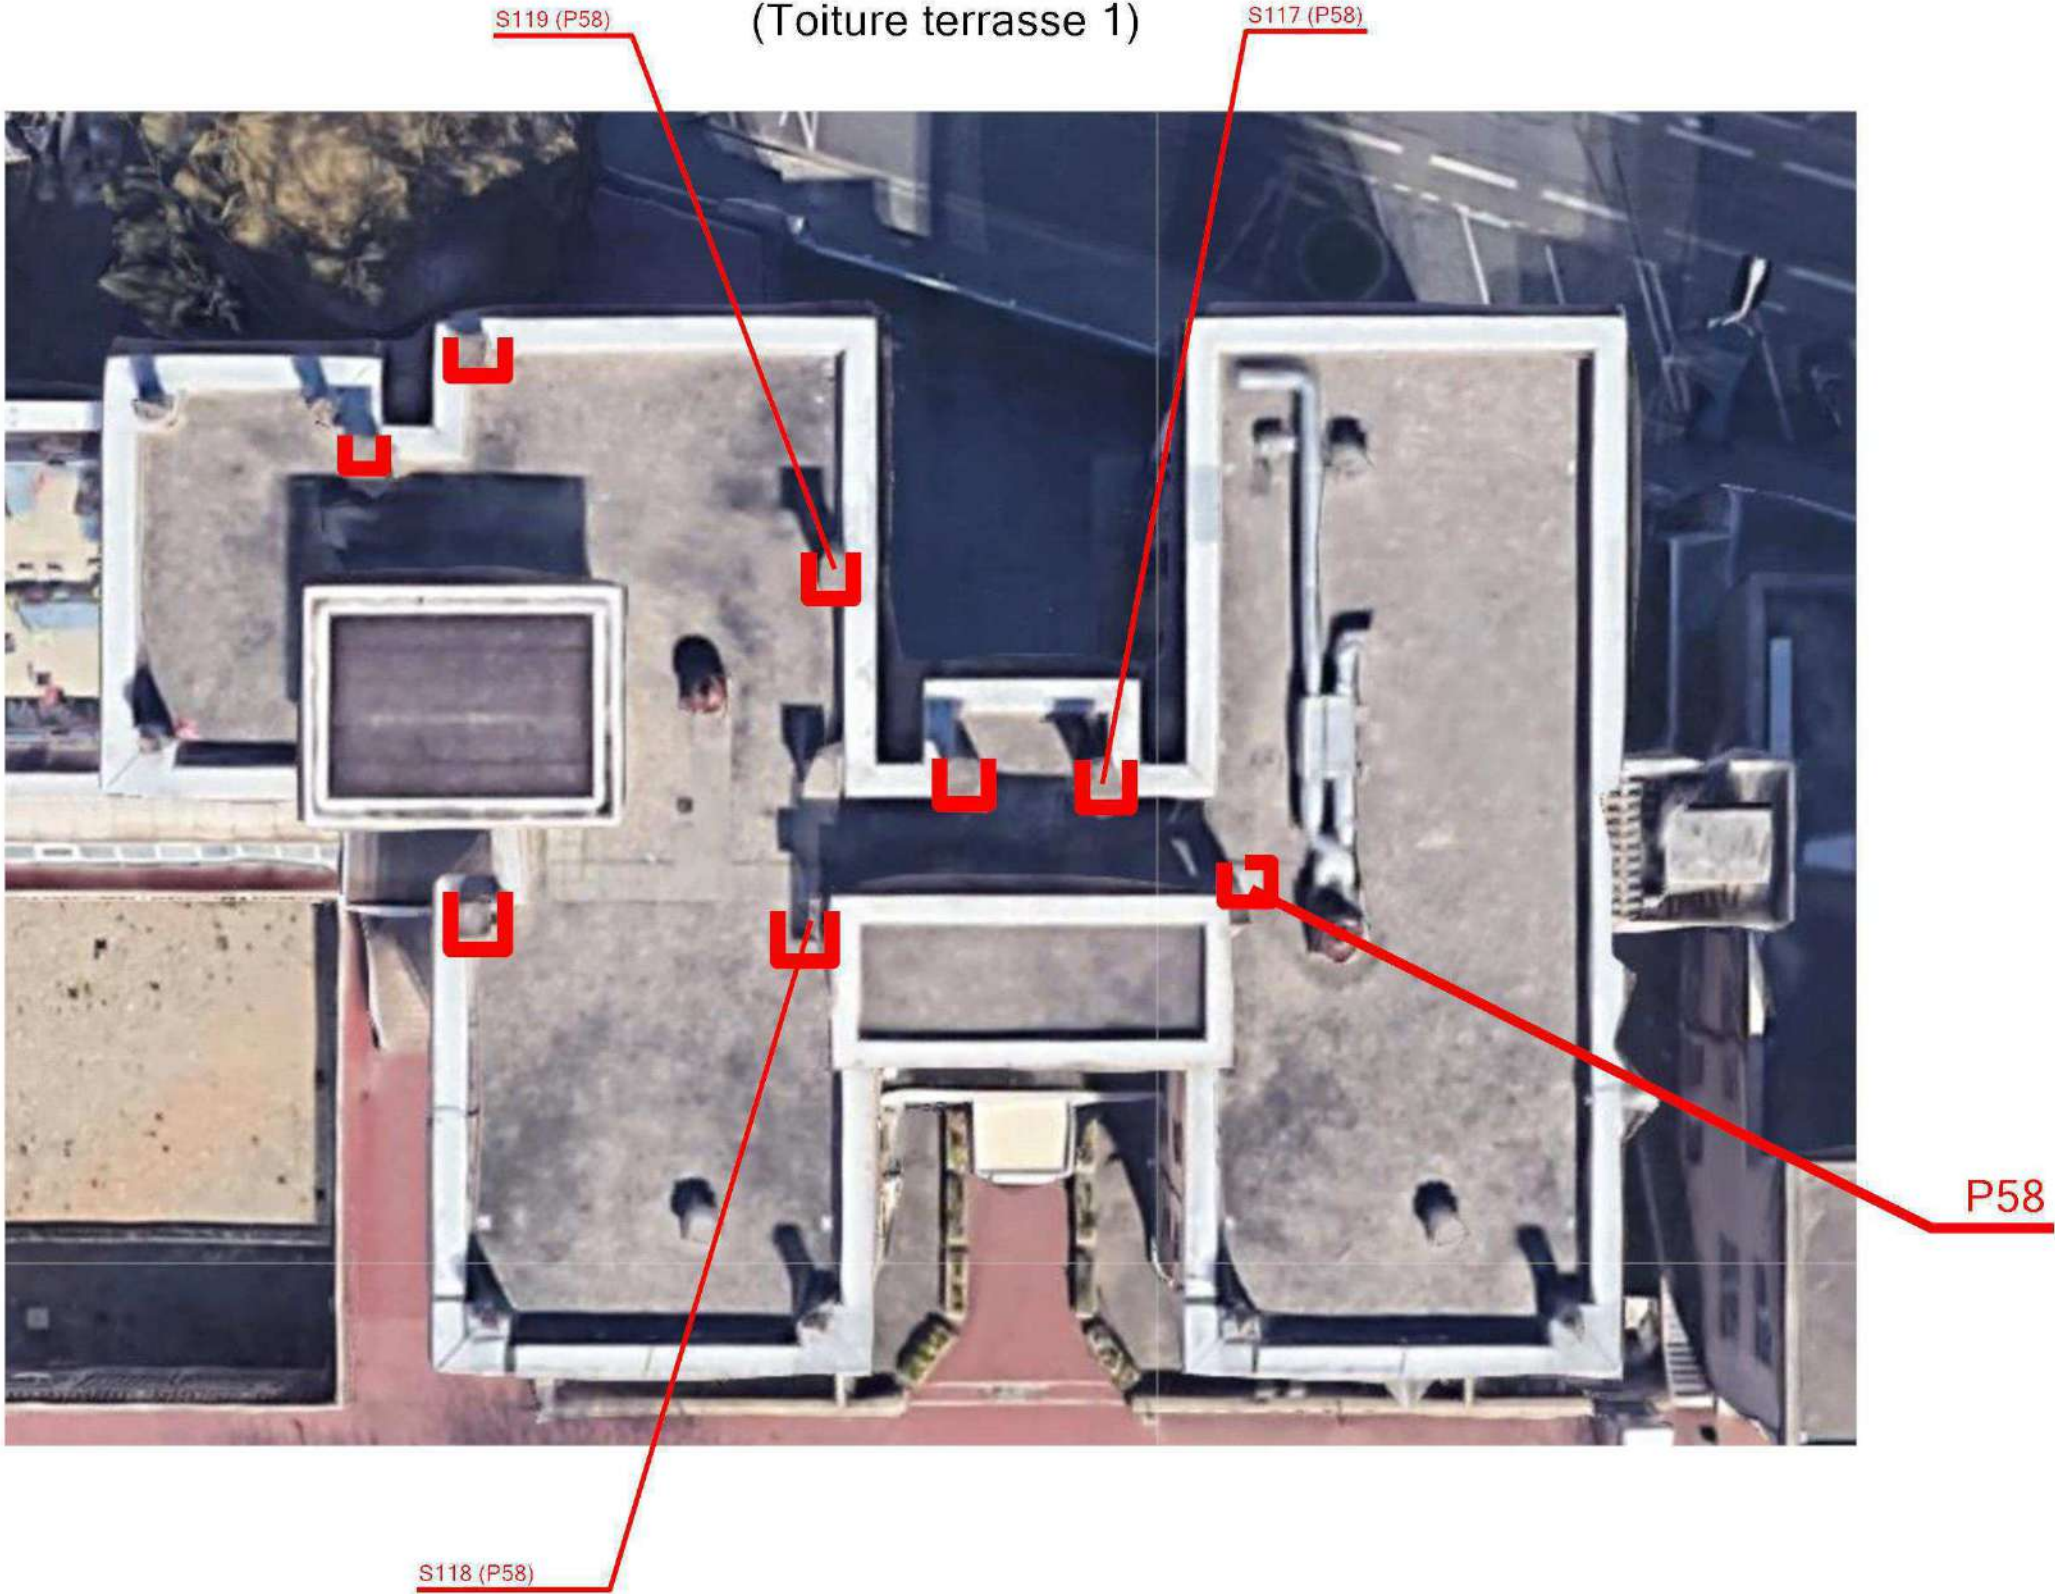
Vol 44
(Toiture terrasse 1)

P58 : plaques

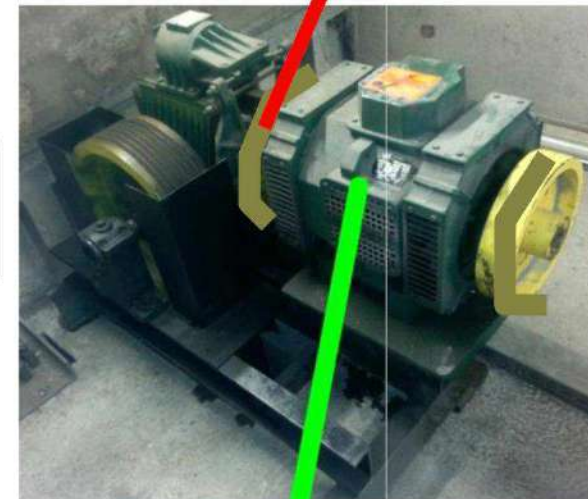
P69 : Frein

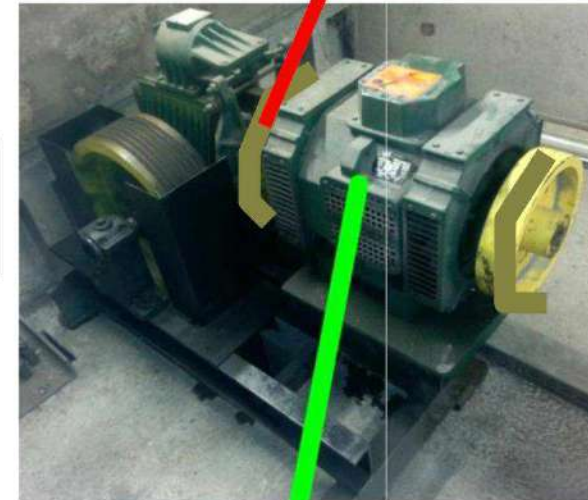
P69 : Frein

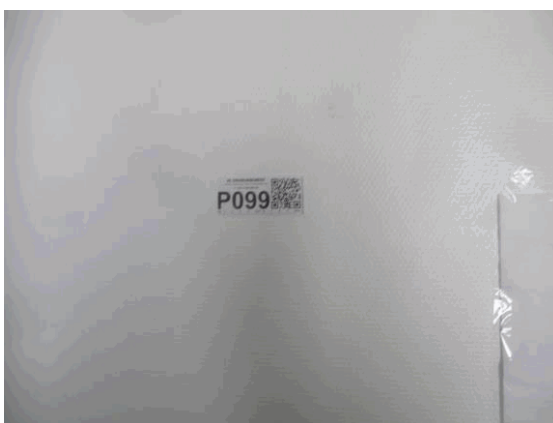
002ER725581-2 n°99 - 2 (P99) - Pavillon X Bat 01 R+1
- B01-01-31

002ER725581 -2 n°98	Parois verticales intérieures et enduits	Murs et cloisons	Peintures multiples non séparable + enduit plâtreux blanc en vrac non séparable - Peinture + enduit plâtre et ciment (pièce humide)	Pavillon X Bat 01 R+1 - B01-01-31
002ER725581 -2 n°99	Parois verticales intérieures et enduits	Cloisons légères ou préfabriquées	Peintures multiples non séparable + enduit plâtreux blanc en vrac non séparable - Peinture + enduit plâtre et ciment (pièce humide)	Pavillon X Bat 01 R+1 - B01-01-31
002ER725581 -2 n°100	Parois verticales intérieures et enduits	Murs et cloisons	Peintures multiples non séparable + enduit plâtreux blanc en vrac non séparable - Peinture + enduit plâtre et ciment (pièce sèche)	Pavillon X Bat 01 R+1 - B01-01-24b

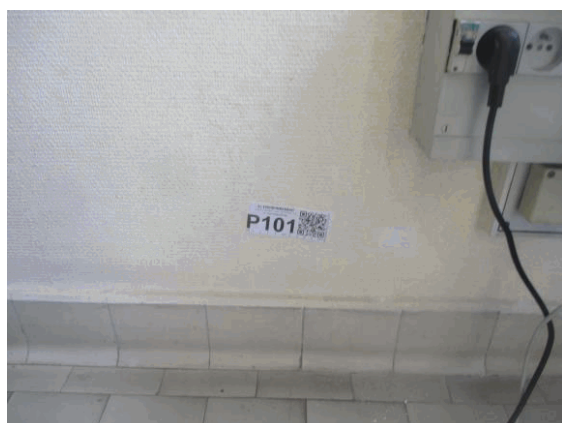
002ER725581-2 n°101 - 2 (P101) - Pavillon X Bat 01 R+1 - B01-01-24b

002ER725581 -2 n°101	Parois verticales intérieures et enduits	Cloisons légères ou préfabriquées	Peinture non séparable + enduit plâtreux blanc en vrac non séparable - Peinture + enduit plâtre et ciment (pièce sèche)	Pavillon X Bat 01 R+1 - B01-01-24b
002ER725581 -2 n°102	Plafond et faux-plafonds	Plafonds	Peintures multiples non séparable + enduit plâtreux blanc en vrac non séparable - Peinture + enduit plâtre (pièce humide)	Pavillon X Bat 01 R+1 - B01-01-31
002ER725581 -2 n°103	Plafond et faux-plafonds	Plafonds	Peinture non séparable + enduit plâtreux blanc en vrac non séparable - Peinture + enduit plâtre (pièce sèche)	Pavillon X Bat 01 R+1 - B01-01-24b
002ER725581 -2 n°104 Phase 1	Revêtement de mur	Revêtement de mur	Peinture + carrelage - Plinthe grise + colle grise	Pavillon X Bat 01 R+1 - B01-01-24
002ER725581 -2 n°104 Phase 2	Revêtement de mur	Revêtement de mur	Colle grise - Plinthe grise + colle grise	Pavillon X Bat 01 R+1 - B01-01-24

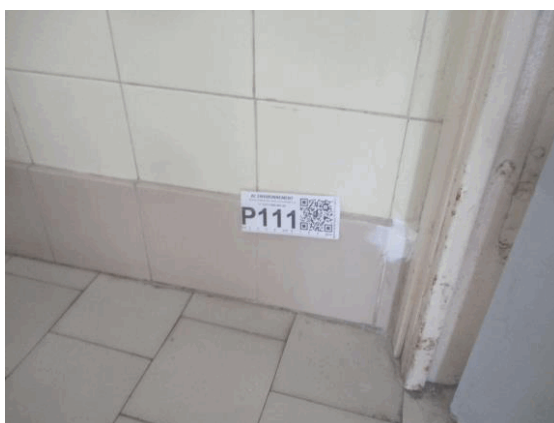
002ER725581-2 n°111 - 2 (P111) - Pavillon X Bat 01 R+1
- B01-01-16

002ER725581 -2 n°111 Phase 3	Revêtement de mur	Revêtement de mur	Colle blanche - Plinthe carrée grise + colle	Pavillon X Bat 01 R+1 - B01-01-16
002ER725581 -2 n°112	Parois verticales intérieures et enduits	Murs et cloisons	Peintures multiples non séparable + enduit plâtreux blanc en vrac non séparable - Peinture + enduit plâtre et ciment (pièce humide)	Pavillon X Bat 01 R+1 - B01-01-16
002ER725581 -2 n°113	Plafond et faux-plafonds	Plafonds	Peinture non séparable + enduit plâtreux blanc en vrac non séparable - Peinture + enduit plâtre (pièce humide)	Pavillon X Bat 01 R+1 - B01-01-16
002ER725581 -2 n°114	Façades	Menuiseries	Peinture non séparable + matériau compact gris non séparable - Mastic blanc beige	Pavillon X Bat 01 R+1 - B01-01-16
002ER725581 -2 n°115	Revêtement de mur	Revêtement de mur	Colle grise en vrac non séparable + matériau beige en vrac non séparable - Colle beige grise	Pavillon X Bat 01 R+1 - B01-01-16
