Rapport de mission de repérage des matériaux et produits contenant de l'amiante avant réalisation de travaux

Numéro de rapport	74473-148442 A
Propriétaire	HOPITAL DU GIER
Donneur d'ordre	HOPITAL DU GIER
Adresse de l'immeuble	Etablissement de santé 18 rue VICOR HUGO 42400 SAINT-CHAMOND
Type de bien	Etablissement de santé
Date de la commande	01/12/2023
La (ou les) date(s) d'exécution du repérage	04/01/2024 et 05/01/2024
Date d'émission du rapport de repérage	25/01/2024
Référence du programme de travaux défini par le donneur d'ordre	UNIHA-CH DU GIER - DAAT DPAT680M2 Bon de commande n°23DP19207

Restructuration complète des services ophtalmo et SCCM engendrant un repérage exhaustif des éléments constituant le bâtiment.

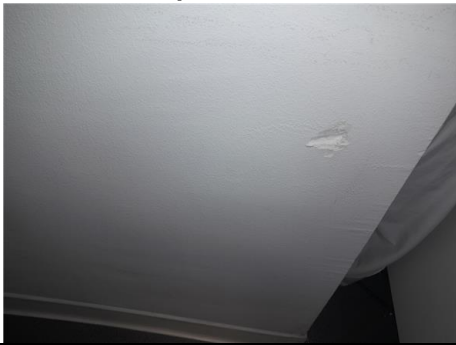
PRELEVEMENT : P070			
Emplacement :

Nom du client HOPITAL DU GIER	Numéro de dossier 74473-148442 Etablissement de santé 18 rue VICOR HUGO 42400 LOIRE	Pièce ou local – Composant RDC - Consultation n°3 - Mur béton - Toutes zones	
Nom de l'opérateur VERNAY Maxime	Date de prélèvement 04/01/2024	Partie de composant Enduit - Peinture	
Résultat amiante : Absence d'amiante			
DESCRIPTION DU PRELEVEMENT :			
Objet Enduit / Peinture		Planche de croquis n° :	
DETAIL DES COUCHES DU PRELEVEMENT :			
Référence Couche RAW PRODUCT	Description visuelle Matériau semi-dur de type enduit (blanc) ; matériau de type peinture (blanc)	Epaisseur (cm) 0	Conclusion amiante Fibres d'amiante non détectées

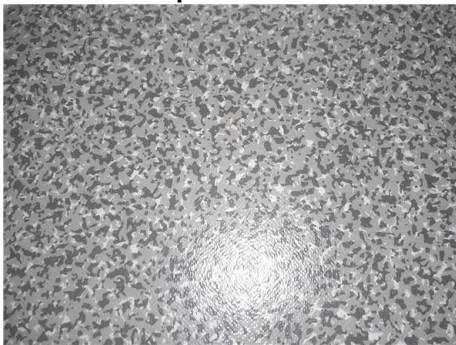
PRELEVEMENT : P071			
Emplacement :

Nom du client HOPITAL DU GIER	Numéro de dossier 74473-148442 Etablissement de santé 18 rue VICOR HUGO 42400 LOIRE	Pièce ou local – Composant RDC - Salle n°1 - Plancher - Sol	
Nom de l'opérateur VERNAY Maxime	Date de prélèvement 04/01/2024	Partie de composant Colle - Revêtement souple	
Résultat amiante : Absence d'amiante			
DESCRIPTION DU PRELEVEMENT :			
Objet Colle / Revêtement souple		Planche de croquis n° :

Référence Couche	Description visuelle	Epaisseur (cm)	Conclusion amiante
RAW PRODUCT	Matériau souple de type revêtement de sol (gris)	0	Fibres d'amiante non détectées
CUST 01	Matériau de type colle (jaune)	0	Fibres d'amiante non détectées

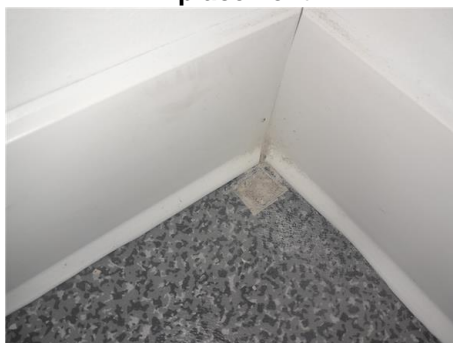
PRELEVEMENT : P072
Emplacement :

Nom du client HOPITAL DU GIER	Numéro de dossier 74473-148442 Etablissement de santé 18 rue VICOR HUGO 42400 LOIRE	Pièce ou local – Composant RDC - Salle n°1 - Plancher - Sol
Nom de l'opérateur VERNAY Maxime	Date de prélèvement 04/01/2024	Partie de composant Colle et ragréage

Résultat amiante : Absence d'amiante

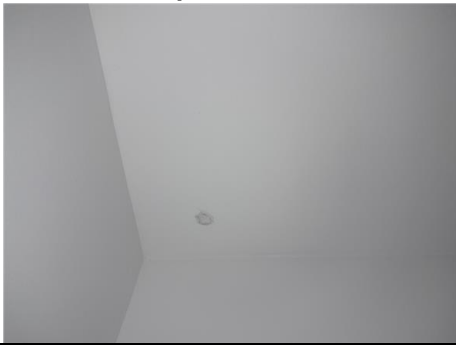
PRELEVEMENT : P073			
Emplacement :

Nom du client HOPITAL DU GIER	Numéro de dossier 74473-148442 Etablissement de santé 18 rue VICOR HUGO 42400 LOIRE	Pièce ou local – Composant RDC - Salle n°1 - Plafond placoplâtre - Plafond	
Nom de l'opérateur VERNAY Maxime	Date de prélèvement 04/01/2024	Partie de composant Enduit - Peinture	
Résultat amiante : Absence d'amiante			
DESCRIPTION DU PRELEVEMENT :			
Objet Enduit / Peinture		Planche de croquis n° :	
DETAIL DES COUCHES DU PRELEVEMENT :			
Référence Couche RAW PRODUCT	Description visuelle Matériau semi-dur de type enduit (blanc) (plâtreux) ; matériau de type peinture (blanc) ; matériau souple fibreuse de type papier, carton (marron)	Epaisseur (cm) 0	Conclusion amiante Fibres d'amiante non détectées

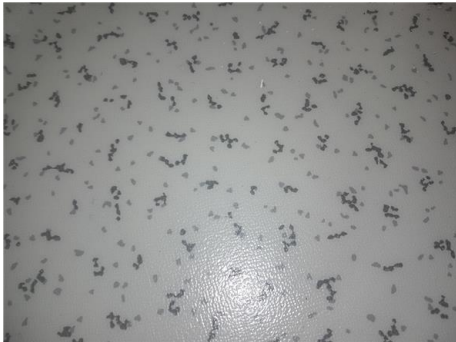
PRELEVEMENT : P074			
Emplacement :

Nom du client HOPITAL DU GIER	Numéro de dossier 74473-148442 Etablissement de santé 18 rue VICOR HUGO 42400 LOIRE	Pièce ou local – Composant RDC - Sanitaires hand. - Plancher - Sol	
Nom de l'opérateur VERNAY Maxime	Date de prélèvement 04/01/2024	Partie de composant Colle - Revêtement souple	
Résultat amiante : Absence d'amiante			
DESCRIPTION DU PRELEVEMENT :			
Objet Colle / Revêtement souple		Planche de croquis n° :

DETAIL DES COUCHES DU PRELEVEMENT :			
Référence Couche	Description visuelle	Epaisseur (cm)	Conclusion amiante
RAW PRODUCT	Matériau souple de type revêtement de sol (gris)	0	Fibres d'amiante non détectées
CUST 01	Matériau semi-dur de type ragréage (gris) ; matériau de type colle (jaune)	0	Fibres d'amiante non détectées

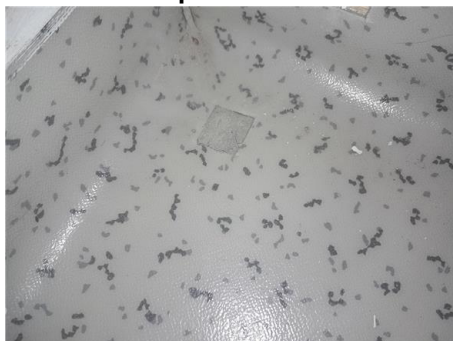
PRELEVEMENT : P075
Emplacement :

Nom du client HOPITAL DU GIER	Numéro de dossier 74473-148442 Etablissement de santé 18 rue VICOR HUGO 42400 LOIRE	Pièce ou local – Composant RDC - Sanitaires hand. - Plancher - Sol
Nom de l'opérateur VERNAY Maxime	Date de prélèvement 04/01/2024	Partie de composant Colle et ragréage

Résultat amiante : Absence d'amiante

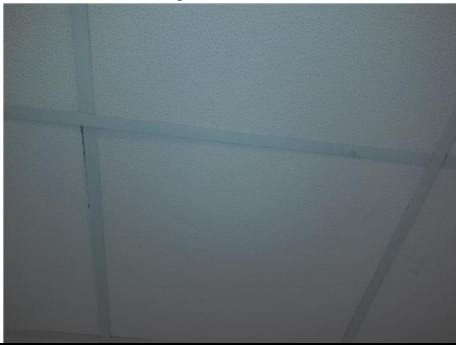
PRELEVEMENT : P077			
Emplacement :

Nom du client HOPITAL DU GIER	Numéro de dossier 74473-148442 Etablissement de santé 18 rue VICOR HUGO 42400 LOIRE	Pièce ou local – Composant RDC - Sanitaires hand. - Faux-plafond - Plafond	
Nom de l'opérateur VERNAY Maxime	Date de prélèvement 04/01/2024	Partie de composant Plaque de faux-plafond	
Résultat amiante : Absence d'amiante			
DESCRIPTION DU PRELEVEMENT :			
Objet Plaque de faux-plafond		Planche de croquis n° :	
DETAIL DES COUCHES DU PRELEVEMENT :			
Référence Couche RAW PRODUCT	Description visuelle Matériau semi-dur fibreux de type faux-plafonds (beige) ; matériau de type peinture (blanc)	Epaisseur (cm) 0	Conclusion amiante Fibres d'amiante non détectées

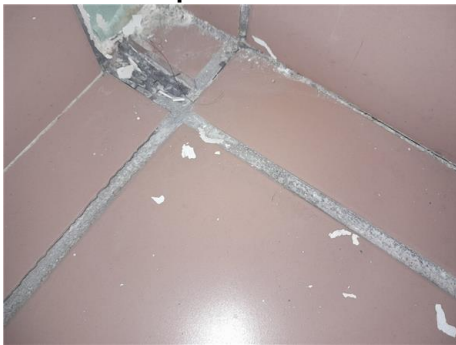
PRELEVEMENT : P078			
Emplacement :

Nom du client HOPITAL DU GIER	Numéro de dossier 74473-148442 Etablissement de santé 18 rue VICOR HUGO 42400 LOIRE	Pièce ou local – Composant RDC - Linge sale - Plancher - Sol	
Nom de l'opérateur VERNAY Maxime	Date de prélèvement 04/01/2024	Partie de composant Colle et ragréage - Carrelage	
Résultat amiante : Absence d'amiante			
DESCRIPTION DU PRELEVEMENT :			
Objet Colle et ragréage / Carrelage		Planche de croquis n° :

DETAIL DES COUCHES DU PRELEVEMENT :			
Référence Couche	Description visuelle	Epaisseur (cm)	Conclusion amiante
RAW PRODUCT	Matériau dur de type carrelage, faïence (rouge) ; matériau dur de type ciment-colle (gris) ; matériau dur de type joint ciment (gris)	0	Fibres d'amiante non détectées

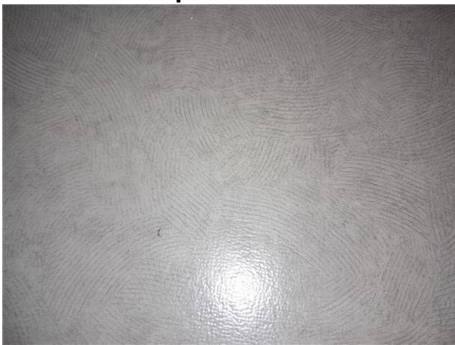
PRELEVEMENT : P081			
Emplacement :

Nom du client HOPITAL DU GIER	Numéro de dossier 74473-148442 Etablissement de santé 18 rue VICOR HUGO 42400 LOIRE	Pièce ou local – Composant RDC - Dossiers médicaux - Plancher - Sol	
Nom de l'opérateur VERNAY Maxime	Date de prélèvement 04/01/2024	Partie de composant Colle - Revêtement souple	
Résultat amiante : Absence d'amiante			
DESCRIPTION DU PRELEVEMENT :			
Objet Colle / Revêtement souple		Planche de croquis n° :

DETAIL DES COUCHES DU PRELEVEMENT :			
Référence Couche	Description visuelle	Epaisseur (cm)	Conclusion amiante
CUST 01	Matériau semi-dur de type ragréage (gris) ; matériau de type colle (jaune)	0	Fibres d'amiante non détectées
RAW PRODUCT	Matériau souple de type revêtement de sol (beige)	0	Fibres d'amiante non détectées

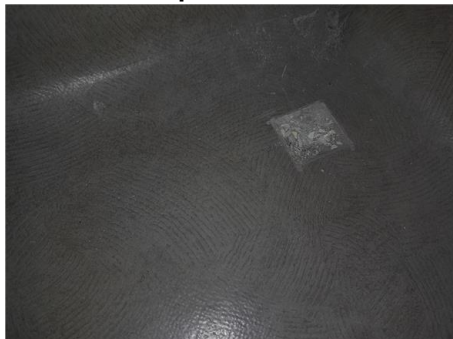
PRELEVEMENT : P082
Emplacement :

Nom du client HOPITAL DU GIER	Numéro de dossier 74473-148442 Etablissement de santé 18 rue VICOR HUGO 42400 LOIRE	Pièce ou local – Composant RDC - Dossiers médicaux - Plancher - Sol
Nom de l'opérateur VERNAY Maxime	Date de prélèvement 04/01/2024	Partie de composant Colle et ragréage

Résultat amiante : Absence d'amiante

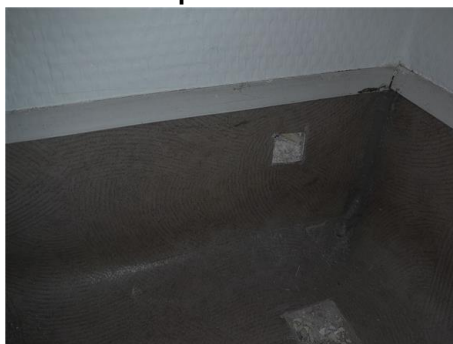
PRELEVEMENT : P083
Emplacement :

Nom du client HOPITAL DU GIER	Numéro de dossier 74473-148442 Etablissement de santé 18 rue VICOR HUGO 42400 LOIRE	Pièce ou local – Composant RDC - Dossiers médicaux - Ensemble des plinthes - Toutes zones	
Nom de l'opérateur VERNAY Maxime	Date de prélèvement 04/01/2024	Partie de composant Colle - Revêtement souple	
Résultat amiante : Absence d'amiante			
DESCRIPTION DU PRELEVEMENT :			
Objet	Planche de croquis n° :		
Colle / Revêtement souple			
DETAIL DES COUCHES DU PRELEVEMENT :			
Référence Couche	Description visuelle	Epaisseur (cm)	Conclusion amiante
CUST 01	Matériau souple (blanc) ; matériau de type peinture (blanc) ; matériau de type colle (jaune)	0	Fibres d'amiante non détectées
RAW PRODUCT	Matériau souple de type revêtement de sol (beige)	0	Fibres d'amiante non détectées

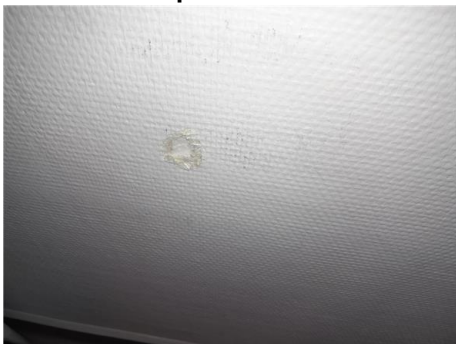
PRELEVEMENT : P086		
<p align="center">Emplacement :</p>

Nom du client HOPITAL DU GIER	Numéro de dossier 74473-148442 Etablissement de santé 18 rue VICOR HUGO 42400 LOIRE	Pièce ou local – Composant RDC - Dossiers médicaux - Murs béton - Toutes zones
Nom de l'opérateur VERNAY Maxime	Date de prélèvement 04/01/2024	Partie de composant Enduit - Toile de verre peinte
Résultat amiante : Absence d'amiante		
DESCRIPTION DU PRELEVEMENT :		
Objet Enduit / Toile de verre peinte	Planche de croquis n° :

DETAIL DES COUCHES DU PRELEVEMENT :			
Référence Couche	Description visuelle	Epaisseur (cm)	Conclusion amiante
RAW PRODUCT	Matériau semi-dur de type enduit (blanc) ; matériau de type peinture (vert) + (beige) ; matériau de type maillage de fibres (blanc)	0	Fibres d'amiante non détectées

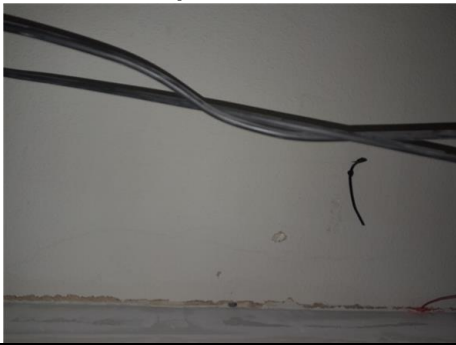
PRELEVEMENT : P087			
Emplacement :

Nom du client HOPITAL DU GIER	Numéro de dossier 74473-148442 Etablissement de santé 18 rue VICOR HUGO 42400 LOIRE	Pièce ou local – Composant RDC - Dossiers médicaux - Plafond - Plafond	
Nom de l'opérateur VERNAY Maxime	Date de prélèvement 04/01/2024	Partie de composant Enduit - Peinture	
Résultat amiante : Absence d'amiante			
DESCRIPTION DU PRELEVEMENT :			
Objet Enduit / Peinture		Planche de croquis n° :	
DETAIL DES COUCHES DU PRELEVEMENT :			
Référence Couche	Description visuelle	Epaisseur (cm)	Conclusion amiante
RAW PRODUCT	Matériau semi-dur de type enduit (blanc) (plâtreux) ; matériau de type peinture (blanc) + (beige) ; matériau souple fibreux de type papier, carton (beige)	0	Fibres d'amiante non détectées

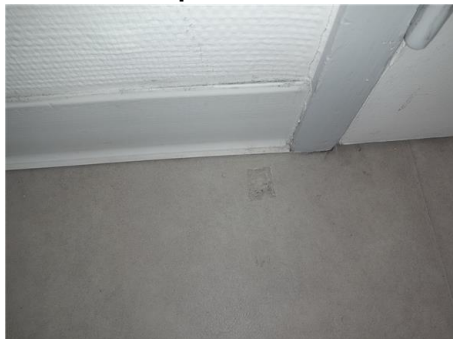
PRELEVEMENT : P089
Emplacement :

Nom du client HOPITAL DU GIER	Numéro de dossier 74473-148442 Etablissement de santé 18 rue VICOR HUGO 42400 LOIRE	Pièce ou local – Composant RDC - Bureau programmation - Plancher - Sol
Nom de l'opérateur VERNAY Maxime	Date de prélèvement 04/01/2024	Partie de composant Colle et ragréage

Résultat amiante : Absence d'amiante

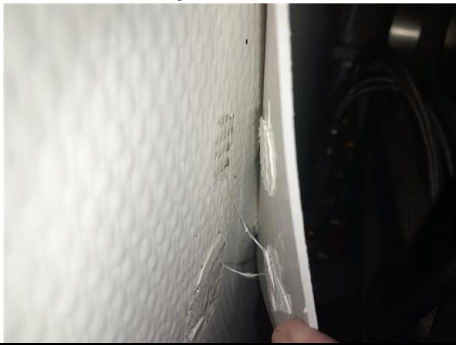
PRELEVEMENT : P090			
Emplacement :

Nom du client HOPITAL DU GIER	Numéro de dossier 74473-148442 Etablissement de santé 18 rue VICOR HUGO 42400 LOIRE	Pièce ou local – Composant RDC - Bureau programmation - Murs - Toutes zones	
Nom de l'opérateur VERNAY Maxime	Date de prélèvement 04/01/2024	Partie de composant Colle de protection murale PVC	
Résultat amiante : Absence d'amiante			
DESCRIPTION DU PRELEVEMENT :			
Objet Colle de protection murale souple		Planche de croquis n° :	
DETAIL DES COUCHES DU PRELEVEMENT :			
Référence Couche RAW PRODUCT	Description visuelle Matériau de type colle (blanc) (fibreuse)	Epaisseur (cm) 0	Conclusion amiante Fibres d'amiante non détectées
