RICANTU

Dossier technique

Etat des lieux post-tempêtes

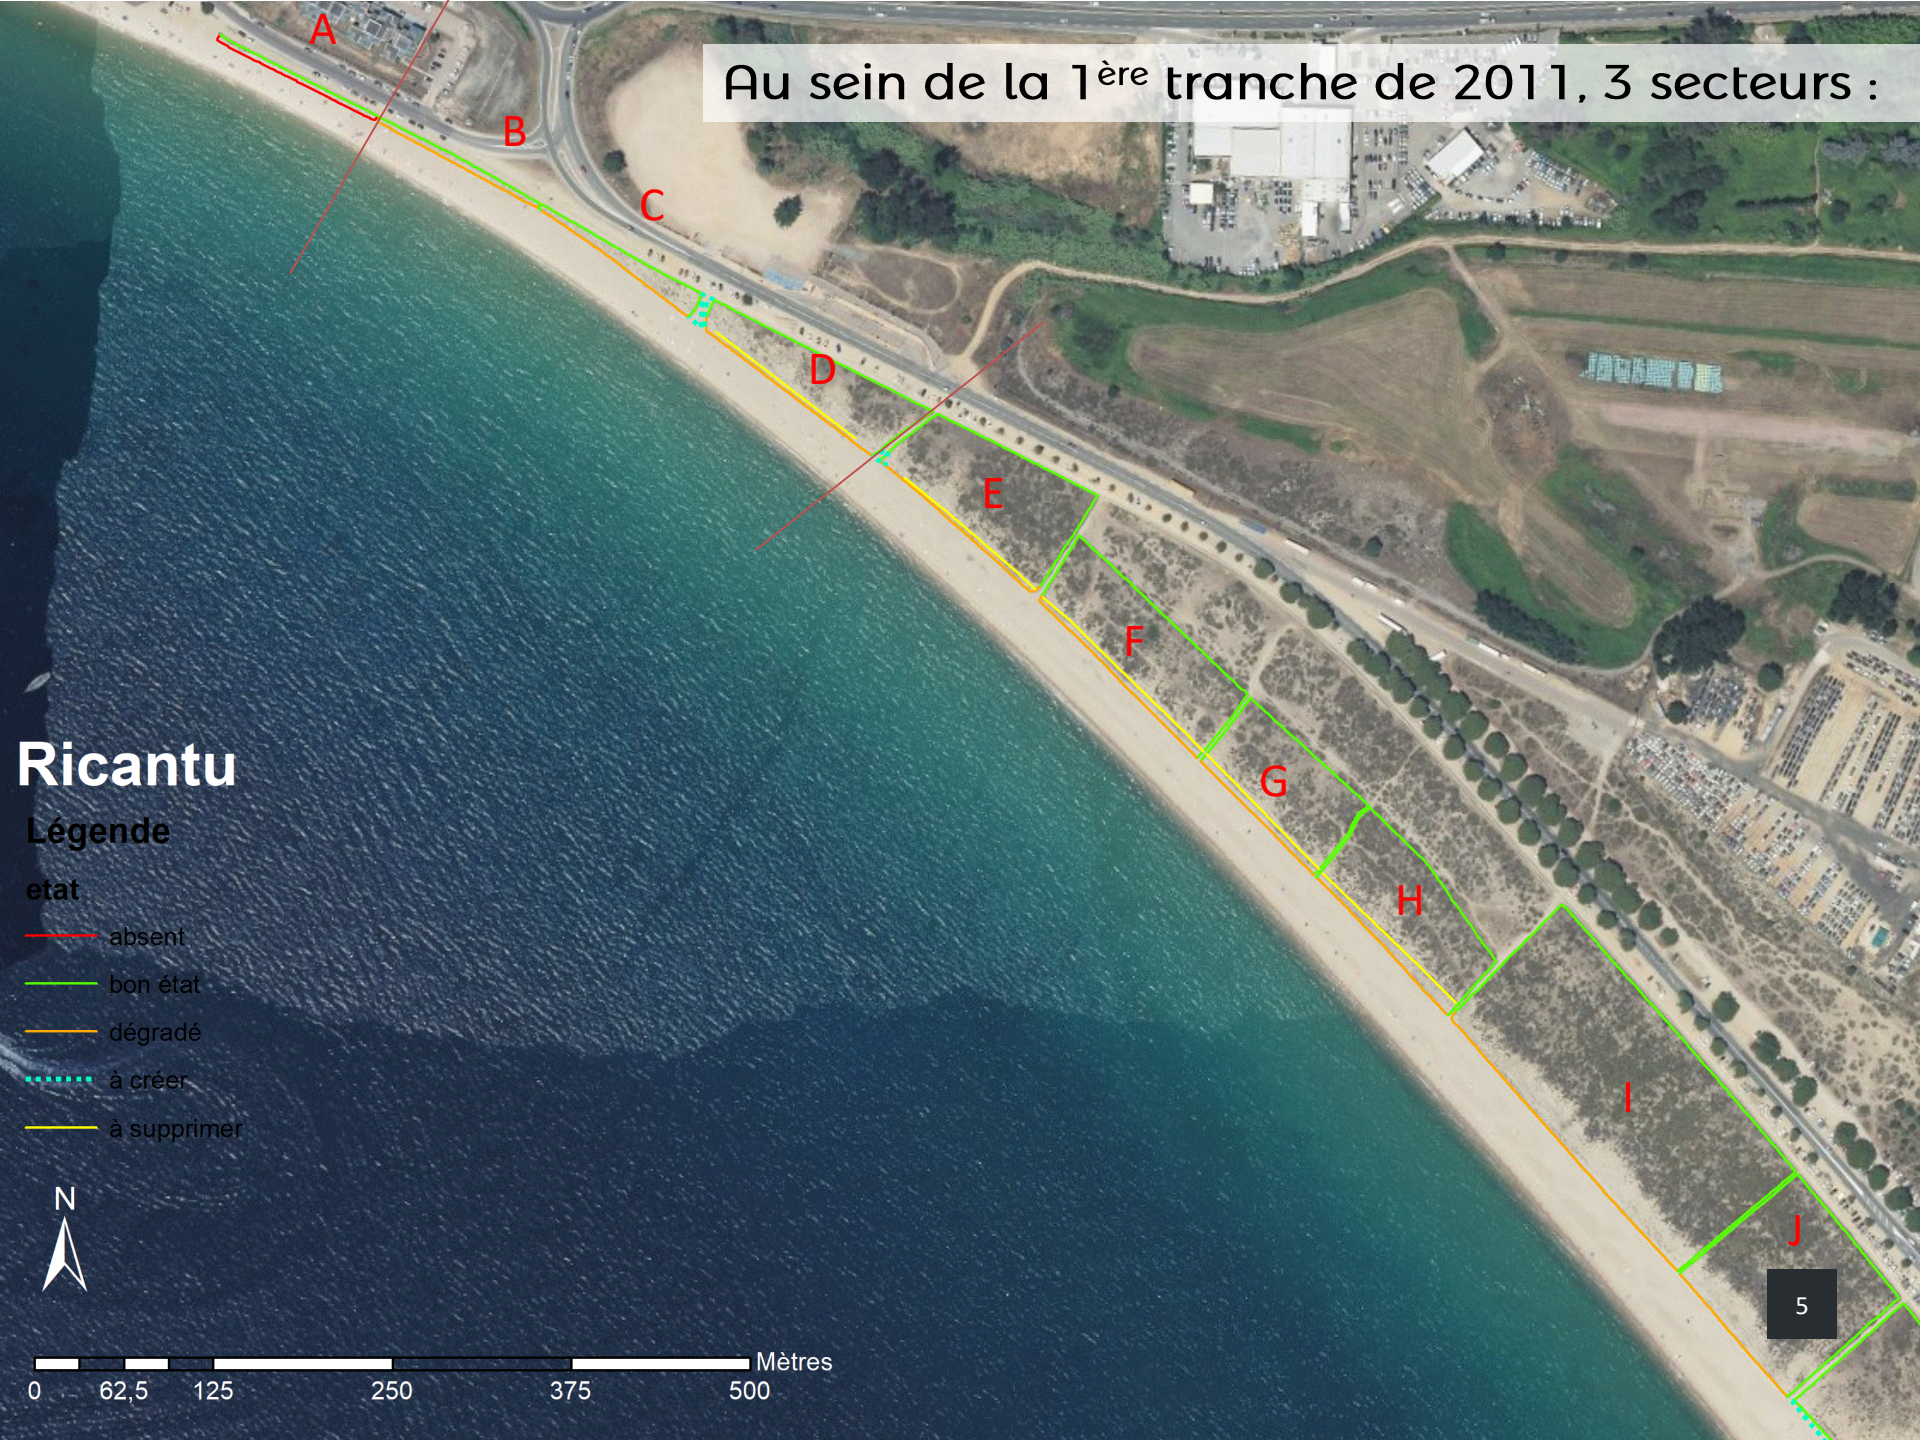
A (98 m)

Diag : plus de ganivelle côté mer depuis novembre 2018
alors que la zone est fréquentée par l'escargot

Travaux : trop de pression humaine pour empêcher l'accès
efficacement - retrait ancienne & pose nouvelle ganivelle
(enjeux : escargot et continuité paysagère)

Rmq : retirer anciens poteaux restants

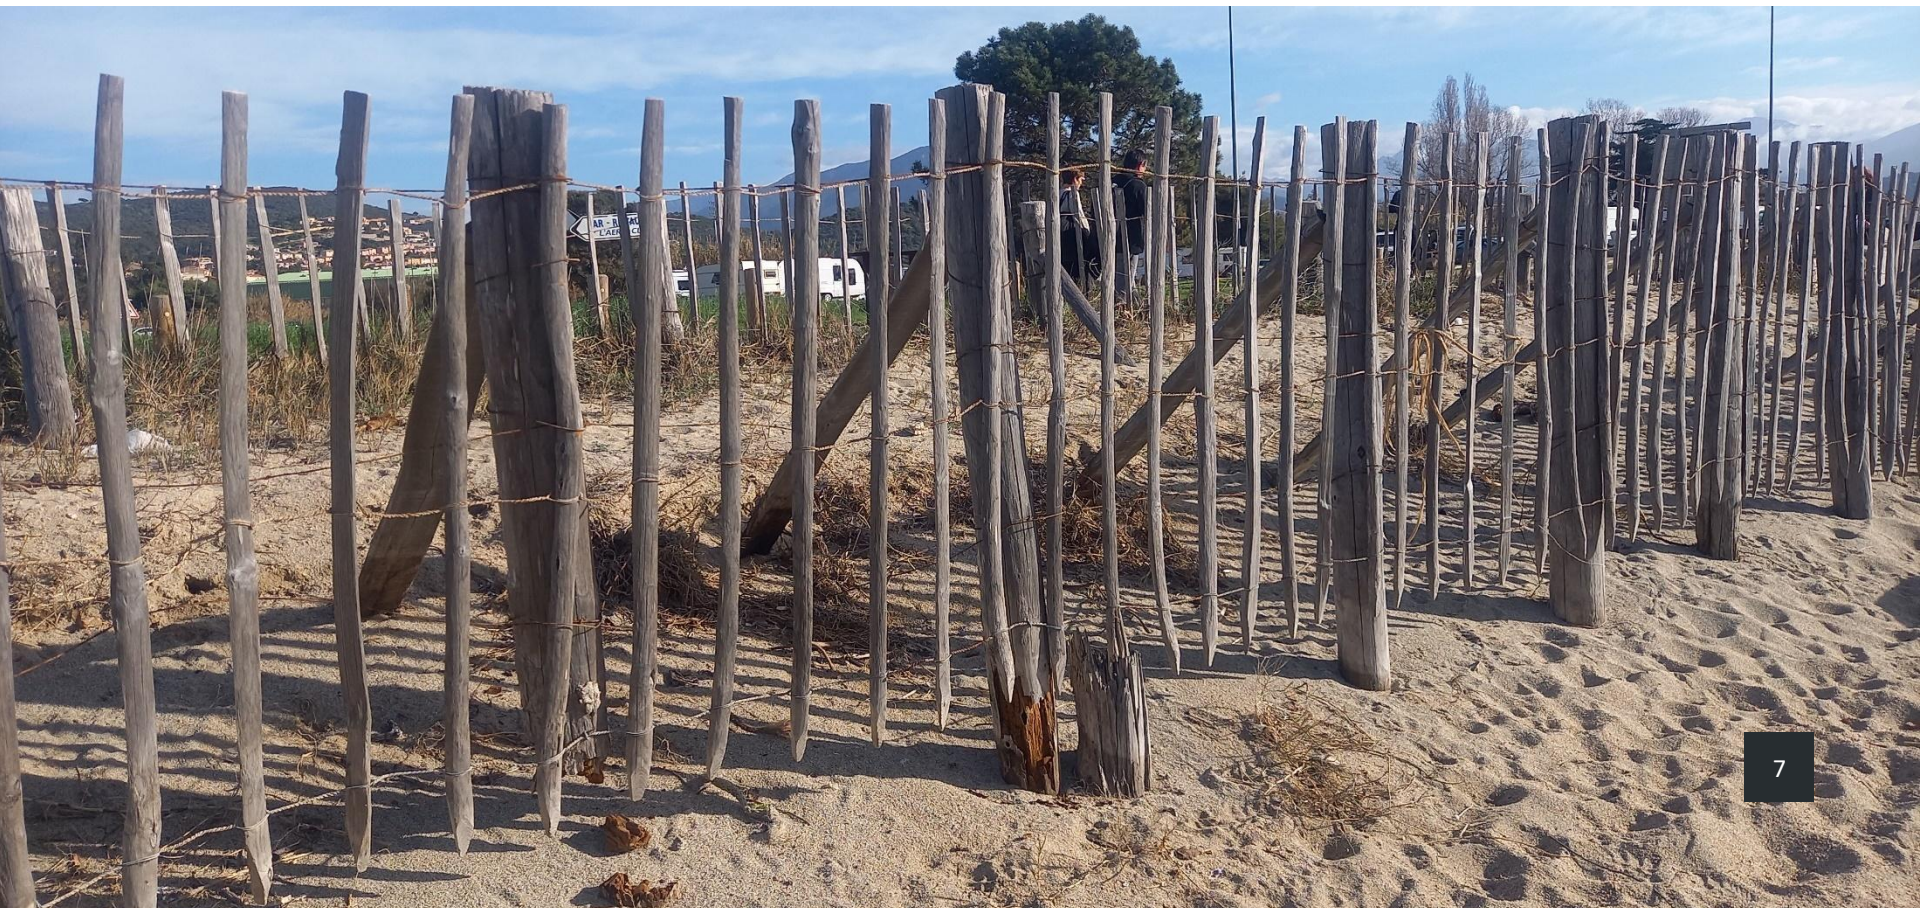
ϵ à J (677 m)

Diag : énorme érosion et quasiment plus de ganivelle

Travaux : installation d'une nouvelle ganivelle renforcée au pied de la falaise (nécessite de mobiliser du sable)

Cas particulier D à H : retirer ganivelle en doublon

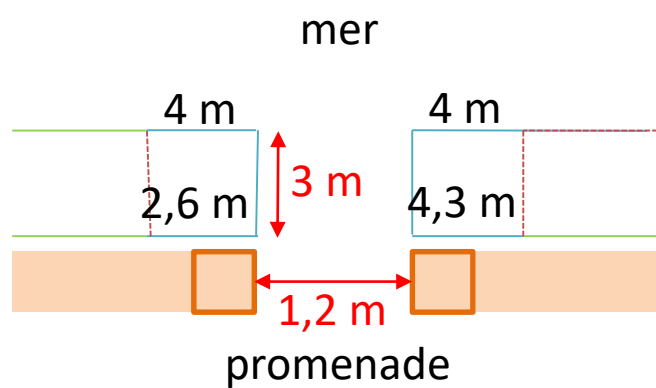
Accès mer A-B

Diag : large passage favorisant l'entrée de la mer et augmentant pression sur Helix de Corse

Travaux : Pose ganivelle neuve en limitant la largeur de passage à 1,2 m pour limiter les entrées maritimes

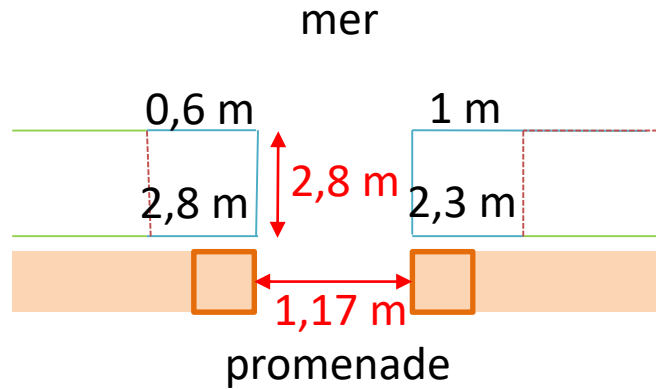
Accès mer B-C

Diag : large passage favorisant l'entrée de la mer et augmentant pression sur Helix de Corse

Travaux : Pose ganivelle neuve en limitant la largeur de passage à 1,2 m pour limiter les entrées maritimes

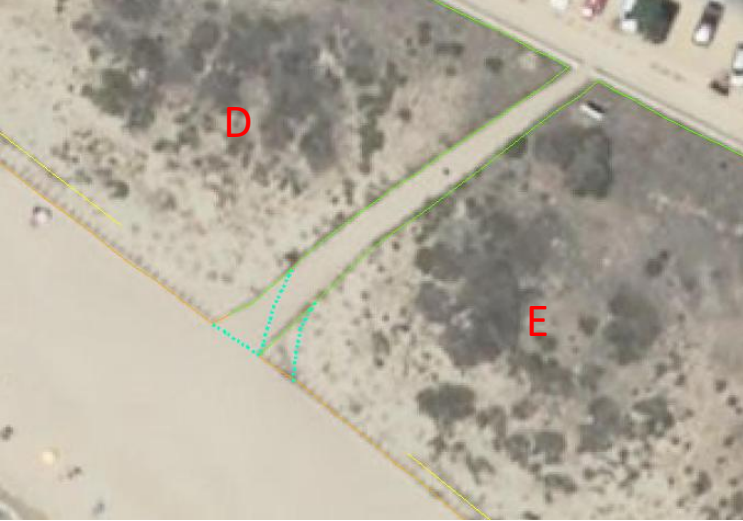
Accès mer D-É

Diag : érosion importante due à une orientation NE-SO
de l'accès

Travaux : remplacer la ganivelle pour rétrécir et
changer l'orientation de l'accès avec une sortie courbe

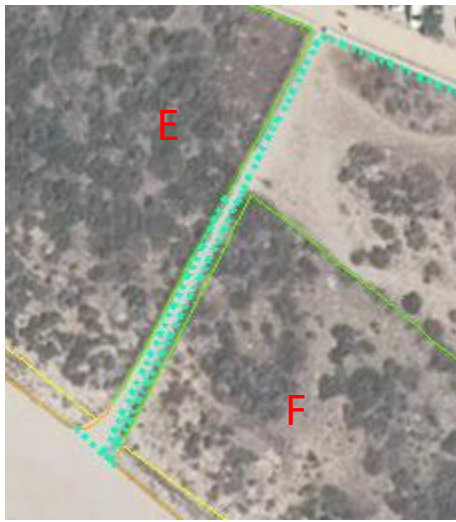
Accès mer E-F

Diag : érosion importante due à une orientation NE-SO
et la très grande largeur (6 m) de l'accès

Travaux : remplacer la ganivelle pour rétrécir et changer
l'orientation de l'accès

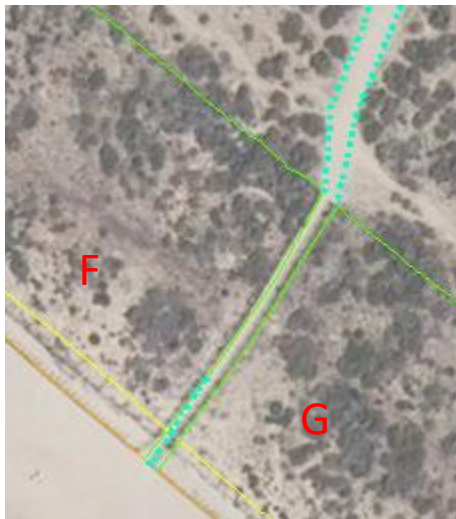
Accès mer F-G

Diag : érosion importante malgré l'accès étroit (1,5 m)

Court terme : remplacer la ganivelle pour changer l'orientation de l'accès

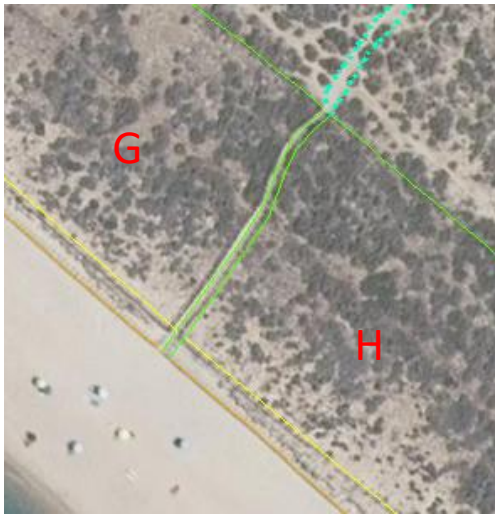
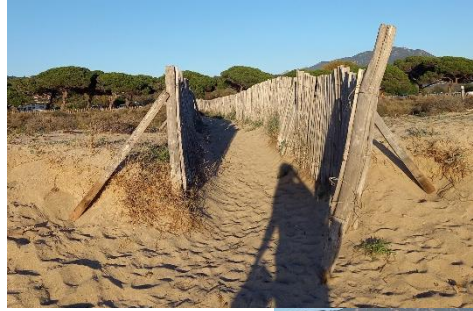
Accès mer G-H

Diag : érosion importante malgré l'accès étroit (1,5 m)

Travaux : remplacer la ganivelle pour changer l'orientation de l'accès

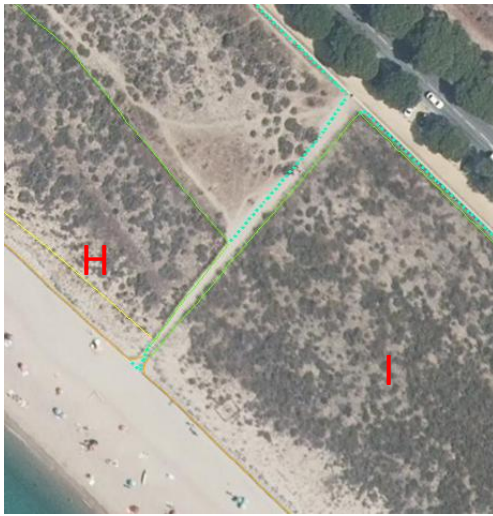
Accès mer H-I

Diag : érosion importante due à une orientation NE-SO et la très grande largeur (5 m) de l'accès

Travaux: remplacer la ganivelle pour réduire la largeur et changer l'orientation de l'accès

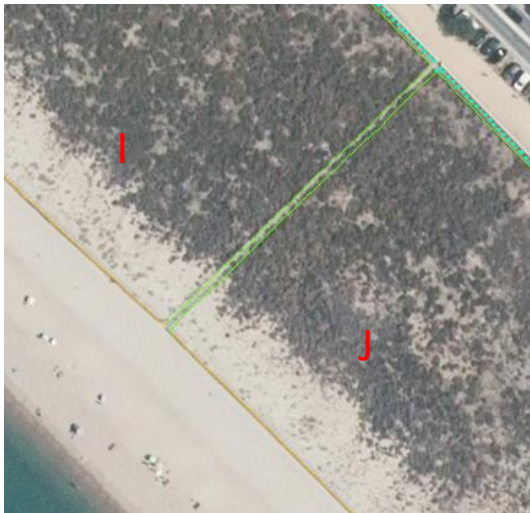
Accès mer I-J

Diag : érosion très importante malgré un accès étroit (1,5 m)
Travaux : remplacer la ganivelle pour changer l'orientation de l'accès

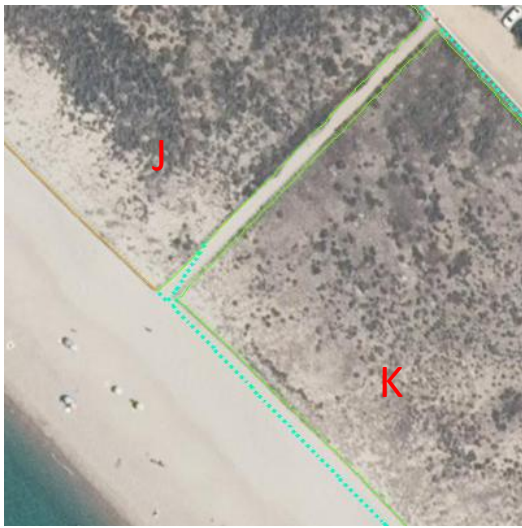
Accès mer J-K

Diag : érosion très importante due à une orientation NE-SO et la très grande largeur (3,5 m) de l'accès

Travaux : rétrécir et changer l'orientation de l'accès à l'occasion du changement/remplacement de la ganivelle
