## Rapport de mission de repérage des matériaux et produits contenant de l'amiante avant réalisation de travaux dans un immeuble bâti

Numéro d'offre : **2711303.1 AMIANTE**  
Numéro de contrat : **C25063234**  
Numéro de rapport (n° de tâche) : **T250638439**  
Date : **04/04/2025**

**137 RUE DE L'HOPITAL AUBAN  
MOET  
51200 EPERNAY**

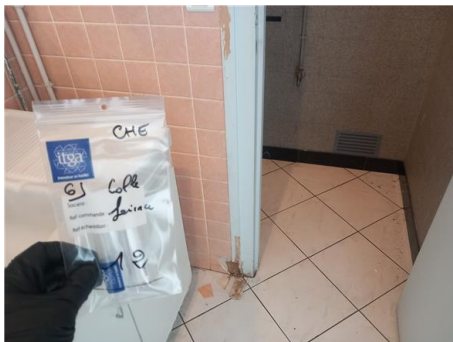
## PRELEVEMENT : P012

Nom du client	Numéro de dossier	Partie d'ouvrage
APAVE DIAGNOSTICS	T250638439	RDC - 6
Matériau	Date de prélèvement	Nom de l'opérateur
Colle	03/04/2025	GOUILLARDON Alban

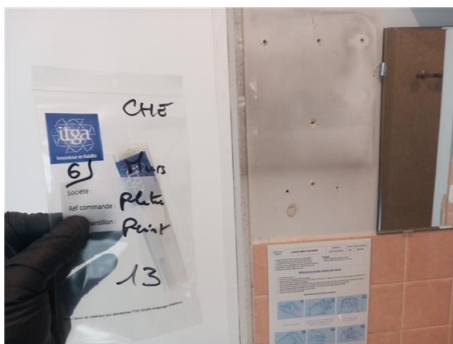
## PRELEVEMENT : P013

Nom du client	Numéro de dossier	Partie d'ouvrage
APAVE DIAGNOSTICS	T250638439	RDC - 6
Matériau	Date de prélèvement	Nom de l'opérateur
Plâtre	03/04/2025	GOUILLARDON Alban

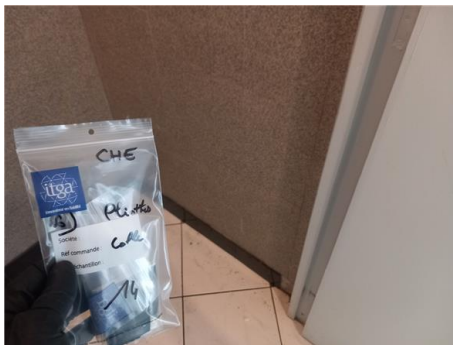
## PRELEVEMENT : P014

Nom du client	Numéro de dossier	Partie d'ouvrage
APAVE DIAGNOSTICS	T250638439	RDC - 6
Matériau	Date de prélèvement	Nom de l'opérateur
Colle	03/04/2025	GOUILLARDON Alban

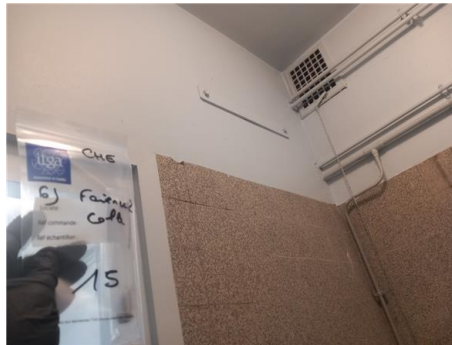
## PRELEVEMENT : P015

Nom du client	Numéro de dossier	Partie d'ouvrage
APAVE DIAGNOSTICS	T250638439	RDC - 6
Matériau	Date de prélèvement	Nom de l'opérateur
Colle	03/04/2025	GOUILLARDON Alban

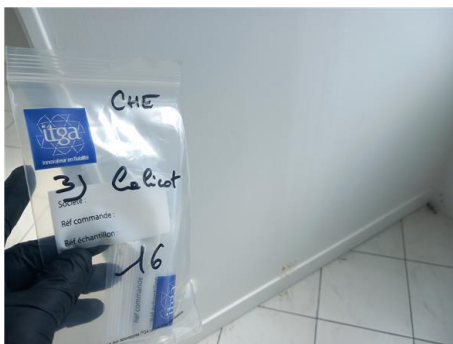
## PRELEVEMENT : P016

Nom du client	Numéro de dossier	Partie d'ouvrage
APAVE DIAGNOSTICS	T250638439	RDC - 3
Matériau	Date de prélèvement	Nom de l'opérateur
Calicots	03/04/2025	GOUILLARDON Alban

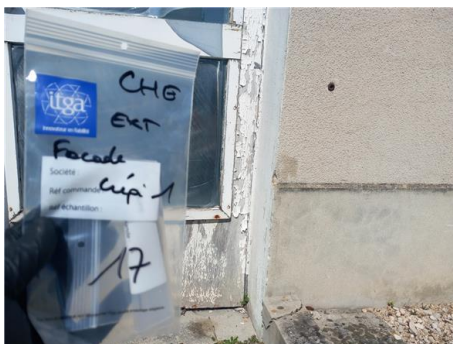
## PRELEVEMENT : P017

Nom du client	Numéro de dossier	Partie d'ouvrage
APAVE DIAGNOSTICS	T250638439	Extérieur - Façades et toiture
Matériau	Date de prélèvement	Nom de l'opérateur
Crépi extérieur	03/04/2025	GOUILLARDON Alban

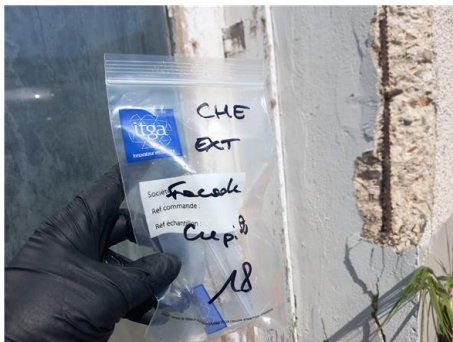
## PRELEVEMENT : P018

Nom du client	Numéro de dossier	Partie d'ouvrage
APAVE DIAGNOSTICS	T250638439	Extérieur - Façades et toiture
Matériau	Date de prélèvement	Nom de l'opérateur
Crépi extérieur	03/04/2025	GOUILLARDON Alban

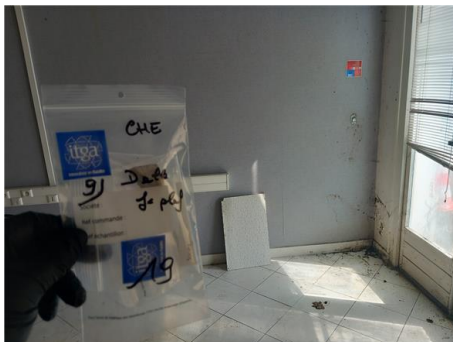
## PRELEVEMENT : P019

Nom du client	Numéro de dossier	Partie d'ouvrage
APAVE DIAGNOSTICS	T250638439	RDC - 9
Matériau	Date de prélèvement	Nom de l'opérateur
Dalle	03/04/2025	GOUILLARDON Alban

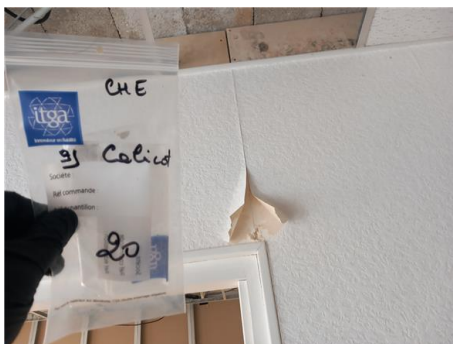
## PRELEVEMENT : P020

Nom du client	Numéro de dossier	Partie d'ouvrage
APAVE DIAGNOSTICS	T250638439	RDC - 9
Matériau	Date de prélèvement	Nom de l'opérateur
Calicots	03/04/2025	GOUILLARDON Alban

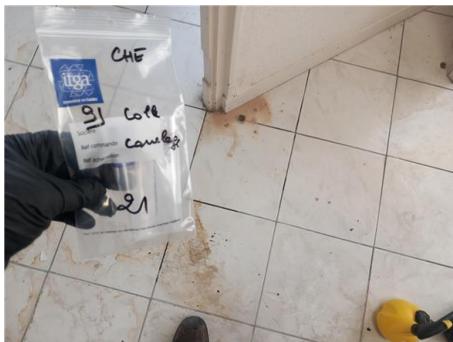
## PRELEVEMENT : P021

Nom du client	Numéro de dossier	Partie d'ouvrage
APAVE DIAGNOSTICS	T250638439	RDC - 9
Matériau	Date de prélèvement	Nom de l'opérateur
Colle	03/04/2025	GOUILLARDON Alban

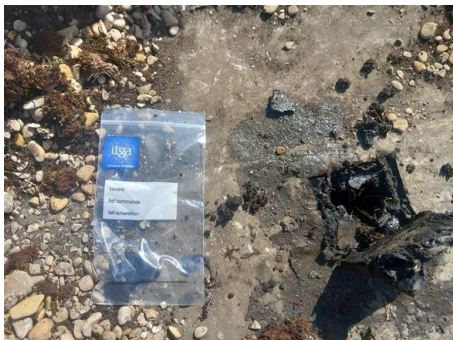
## PRELEVEMENT : P023

Nom du client	Numéro de dossier	Partie d'ouvrage
APAVE DIAGNOSTICS	T250638439	Extérieur - Façades et toiture
Matériau	Date de prélèvement	Nom de l'opérateur
Bitumineux	03/04/2025	GOUILLARDON Alban

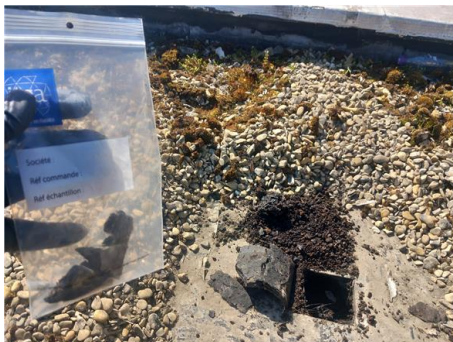
## PRELEVEMENT : P024

Nom du client	Numéro de dossier	Partie d'ouvrage
APAVE DIAGNOSTICS	T250638439	Extérieur - Façades et toiture
Matériau	Date de prélèvement	Nom de l'opérateur
Bitumineux	03/04/2025	GOUILLARDON Alban

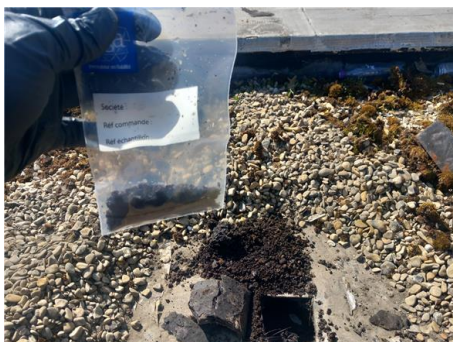
## PRELEVEMENT : P025

Nom du client	Numéro de dossier	Partie d'ouvrage
APAVE DIAGNOSTICS	T250638439	Extérieur - Façades et toiture
Matériau	Date de prélèvement	Nom de l'opérateur
Isolant	03/04/2025	GOUILLARDON Alban

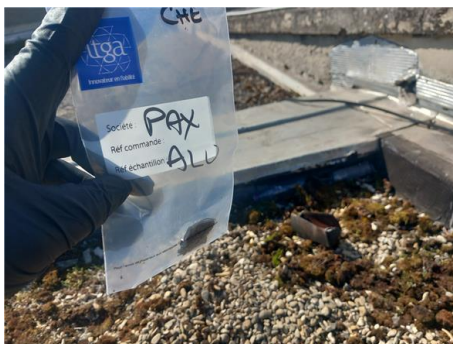
## PRELEVEMENT : P026

Nom du client	Numéro de dossier	Partie d'ouvrage
APAVE DIAGNOSTICS	T250638439	Extérieur - Façades et toiture
Matériau	Date de prélèvement	Nom de l'opérateur
Membrane	03/04/2025	GOUILLARDON Alban

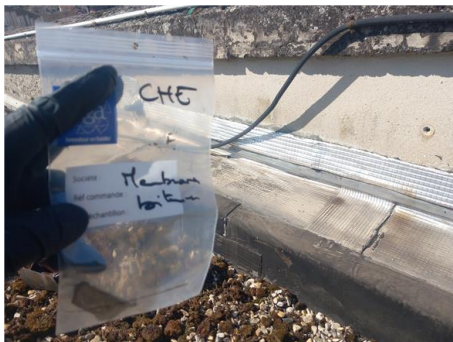
## PRELEVEMENT : P027

Nom du client	Numéro de dossier	Partie d'ouvrage
APAVE DIAGNOSTICS	T250638439	Extérieur - Façades et toiture
Matériau	Date de prélèvement	Nom de l'opérateur
Paxalu	03/04/2025	GOUILLARDON Alban
